# Asbestinventarisatetest

Molenwijk 48, 9111 Sint-Niklaas

Attestnummer : 20241022-000392.000

Uitgegeven op : 22.10.2024

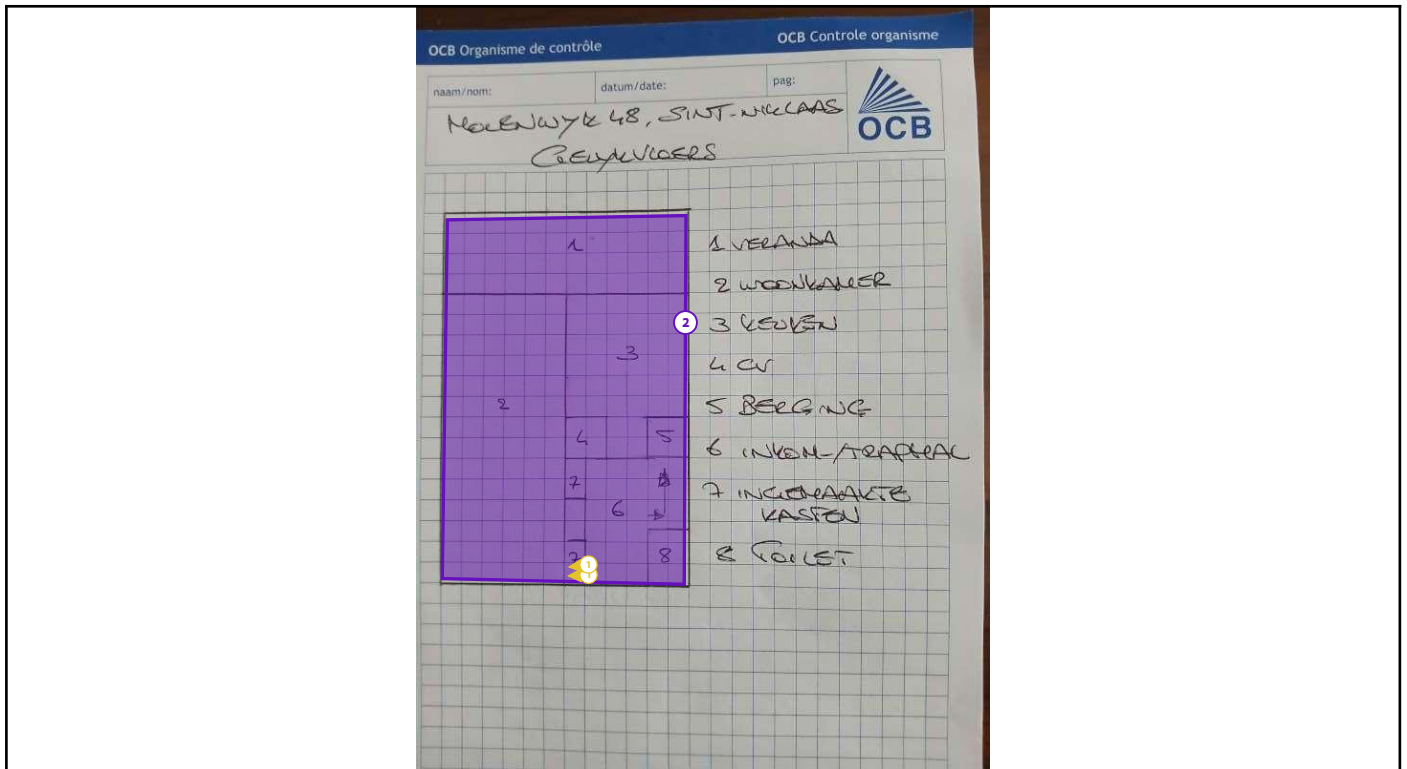
# Plan 1.4: Gelijkvloers-800

Beschrijving	Type	Actie
1. bakelieten toepassingen in woning	Asbestmateriaal	Zorgvuldig beheren
2. vloerzeil in woning op gelijkvloers en + 1	Advies	-

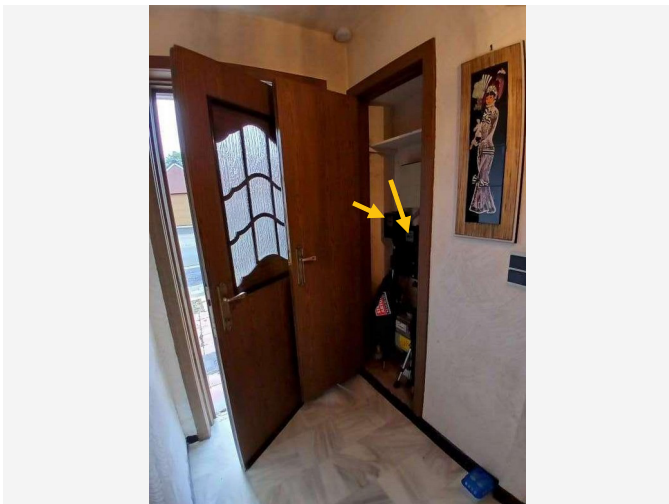
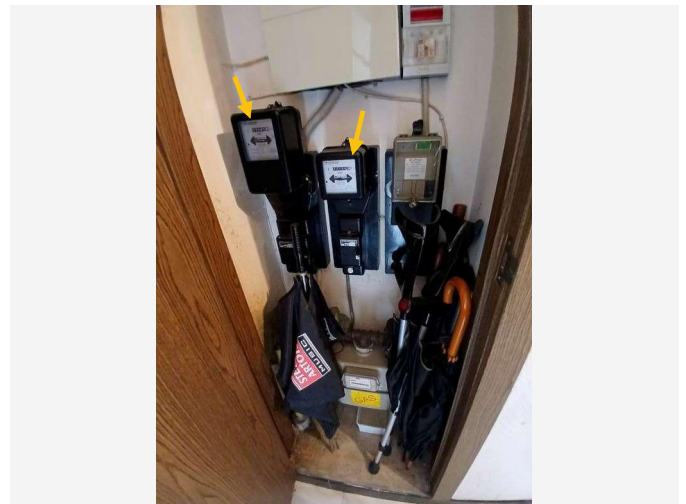
Overzichtsfoto

Detailfoto

Het asbestmateriaal valt onder de mijlpaal van 2040.

Zorgvuldig beheren

Eindbeoordeling materiaalisico	Laag materiaalisico en/of verlaagde kans op vezelvrijgave
--------------------------------	---

Gebondenheid	Categorie 1: hechtgebonden in oorsprong
Asbestsoort (vezeltype)	Crocidoliet aanwezig
Asbestconcentratie	Laag (< 50%)
Afschermingsgraad van het gehele materiaal	Geheel of deels (ook) vrij aan de binnenlucht
Toestand van het materiaal	Onbeschadigd, niet verweerd

Beschrijving	bakelieten toepassingen in woning
Omgeving	Binnen
Primaire drager	Communicatie en elektrische infrastructuur en uitrusting
Asbestmateriaal	Plaat, paneel, tablet - Type Bakeliet
Bindmiddel van asbestmateriaal	Kunststof of -hars
Gebondenheid op basis van bindmiddel	Hecht
Hoeveelheid (oppervlakte - dikte - aantal)	<ul style="list-style-type: none"><li>• 0,30 m<sup>2</sup> - 0,50 cm - 2 stuks</li></ul>
Totaal volume	0,003 m <sup>3</sup>
Eenvoudig bereikbaar	Ja
Bevestigingswijze	<ul style="list-style-type: none"><li>• Geschroefd</li></ul>
Identificatiemethode	Vaststelling zonder monsternamen
Destructieve handeling voor identificatie	Nee

- Zorg voor een veilig beheer. Vermijd het beschadigen van het asbestmateriaal. Controleer de toestand jaarlijks op wijzigingen.

- Eenvoudige handelingen: mag via doe-het-zelf of door werknemer(s) met opleidingsattest eenvoudige handelingen  
Het betreft hier meters die eigendom zijn van de elektriciteitsmaatschappij. De meters mogen enkel door hen verwijderd worden.

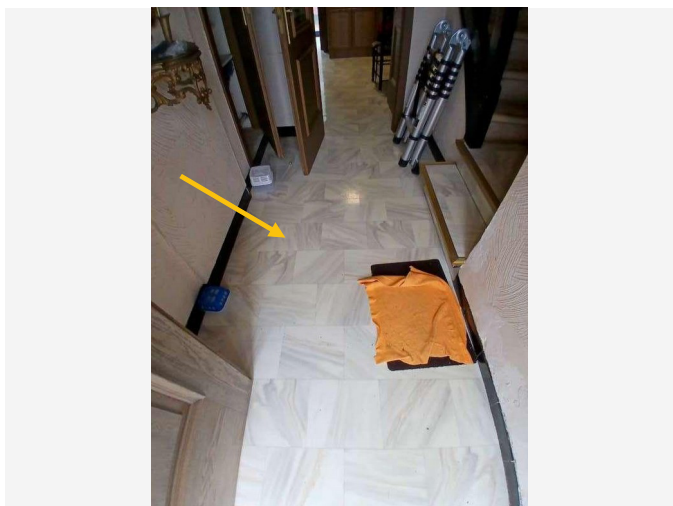
Vrije foto

Geen van de vloerzeilen is asbestverdacht.

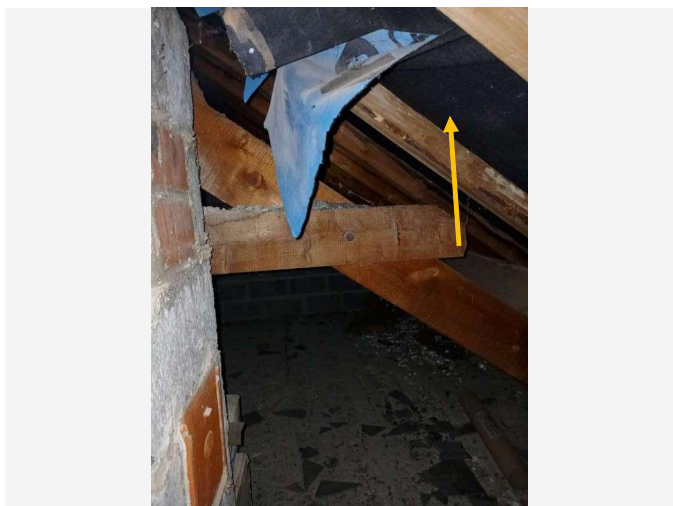
Vrije foto

Het onderdak is uitgevoerd met textiel.

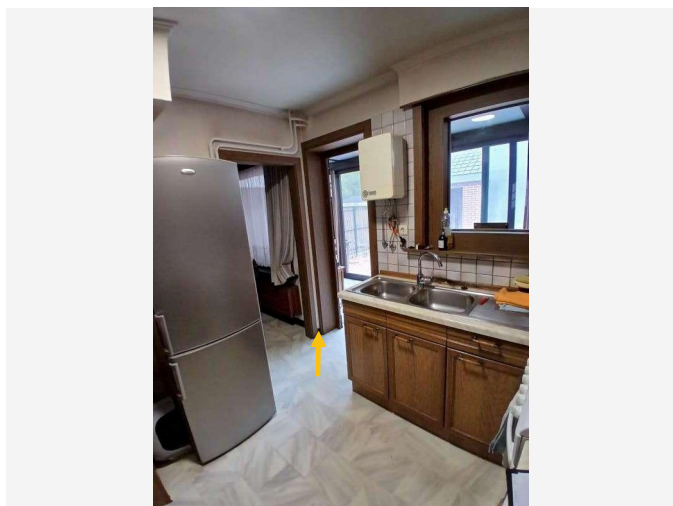
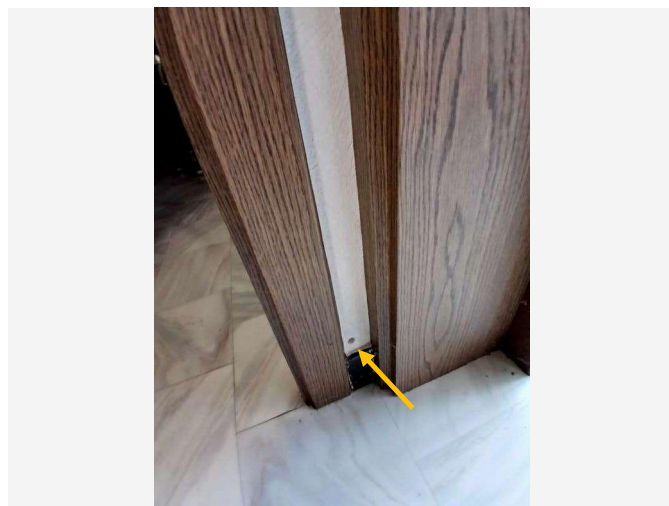
## Fiche 4: pleister wand

Geen asbest

#	Type	Referentie	Resultaat
4.1	Mengmonster	PW	Geen asbest

Beschrijving	pleister wand
Omgeving	Binnen
Primaire drager	Binnenwand
Bindmiddel van materiaal	Gips - kalk
Gebondenheid op basis van bindmiddel	Niet-hechtgebonden
Hoeveelheid (oppervlakte - dikte - aantal)	• 140,00 m <sup>2</sup> - 1,00 cm - 1 stuk
Totaal volume	1,40 m <sup>3</sup>
Identificatiemethode	Vaststelling met monsternamen
Destructieve handeling voor identificatie	Nee
Opmerking	1. Keuken 2. Berging 3. Traphal 4. Slaapkamer

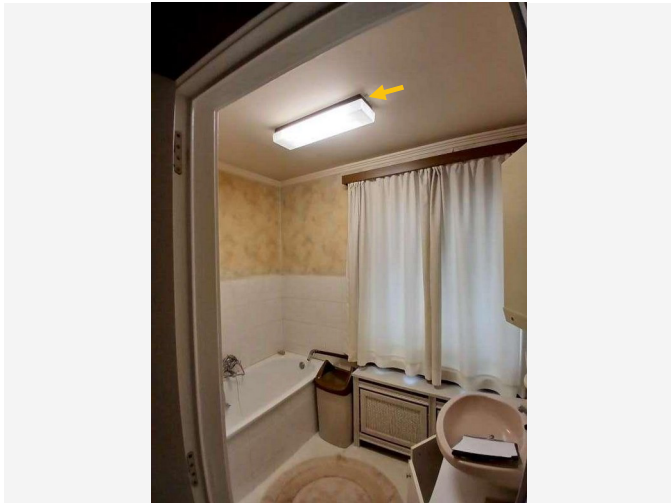
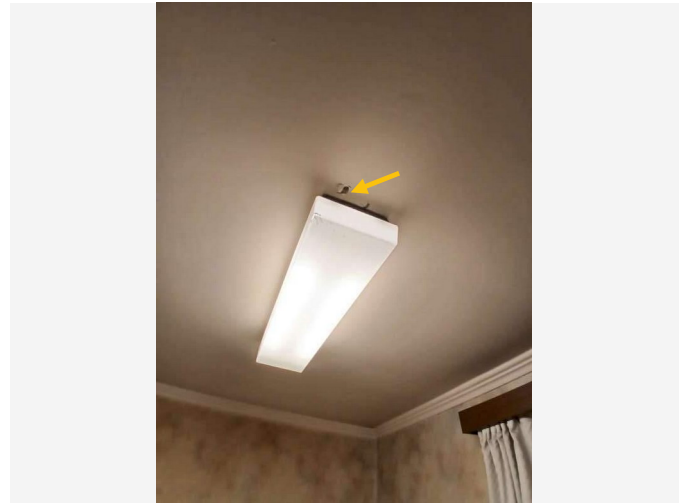
Geen asbest

#	Type	Referentie	Resultaat
5.1	Mengmonster	PP	Geen asbest

Beschrijving	pleister plafond
Omgeving	Binnen
Primaire drager	Plafond
Bindmiddel van materiaal	Gips - kalk
Gebondenheid op basis van bindmiddel	Niet-hechtgebonden
Hoeveelheid (oppervlakte - dikte - aantal)	• 84,00 m <sup>2</sup> - 1,00 cm - 1 stuk
Totaal volume	0,84 m <sup>3</sup>
Identificatiemethode	Vaststelling met monstername
Destructieve handeling voor identificatie	Nee
Opmerking	1. Traphal 2. Woonkamer 3. Slaapkamer 4. Badkamer
