Asbestinventarisatetest

Vossekotstraat 29, 9100 Sint-Niklaas

Attestnummer : 20241021-000055.000

Uitgegeven op : 21.10.2024

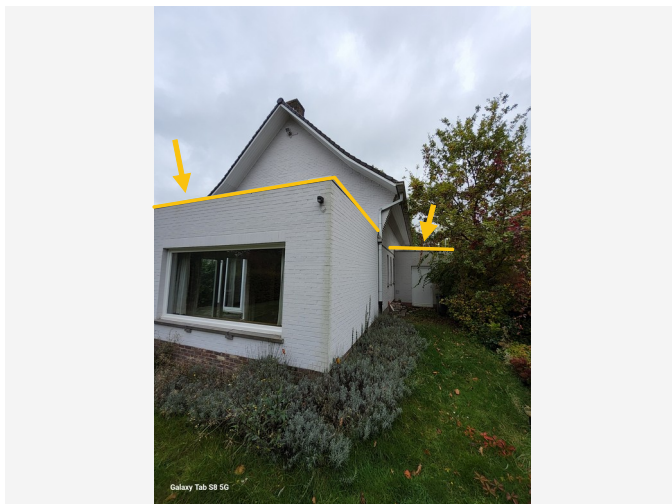
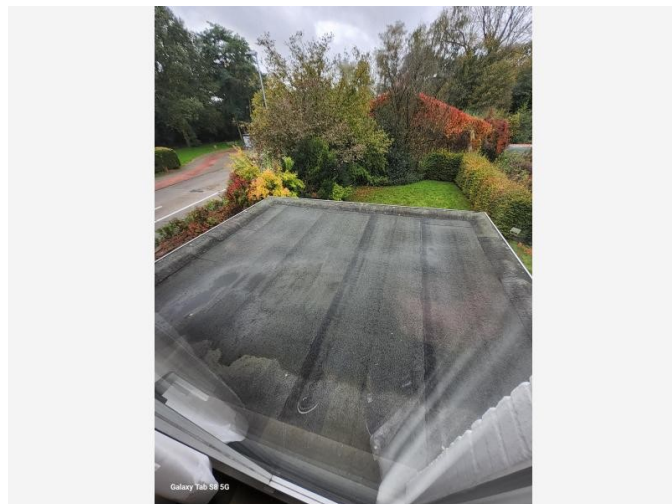
Eindbeoordeling materiaalrisico	Laag materiaalrisico en/of verlaagde kans op vezelvrijgave
---------------------------------	--

Gebondenheid	Categorie 1: hechtgebonden in oorsprong
Asbestsoort (vezeltype)	Alleen chrysotiel
Asbestconcentratie	Laag (< 50%)
Afschermingsgraad van het gehele materiaal	Geheel of deels (ook) vrij aan de binnenlucht
Toestand van het materiaal	Licht beschadigd, licht verweerd. Intact calciumsilicaatmateriaal of categorie III 'gebondenheid'

Beschrijving	Roofing dakbedekking
Omgeving	Buiten
Primaire drager	Plat dak
Asbestmateriaal	Dak- en gevelbekleding - Roofing
Bindmiddel van asbestmateriaal	Bitumen (roofing, teer, asfalt)
Gebondenheid op basis van bindmiddel	Hecht
Hoeveelheid (oppervlakte - aantal)	<ul style="list-style-type: none"> • 35,00 m² - 1 stuk
Totale oppervlakte	35,00 m ²
Eenvoudig bereikbaar	Ja
Bevestigingswijze	<ul style="list-style-type: none"> • Verlijmd, ingegoten, versmeerd
Identificatiemethode	<p>Vaststelling zonder monstername</p> <p>Motivatie: Groot risico op structurele gevolgschade (lekschade, werking installatie,...)</p>
Destructieve handeling voor identificatie	Nee
Opmerking	<p>Roofing die werd aangebracht vóór 2001 – of waarvan het jaar van plaatsing niet gekend is – wordt beschouwd als asbestverdacht. De roofing werd niet bemonsterd gezien de functionaliteit hierna niet meer gegarandeerd kan worden (risico op lekkage). Er wordt geadviseerd om bij een eventuele dakrenovatie alsnog over te gaan tot monstername teneinde asbest te kunnen aantonen of uitsluiten.</p>

- Scherm in afwachting van verwijdering het asbestmateriaal af van luchtstromingen en verstoring: bijvoorbeeld door het te verpakken, te fixeren, af te dekken, signalisatie - afbakening aan te brengen, ...
- Voer bijkomende staalname(s) uit.

- Eenvoudige handelingen: enkel door erkend asbestverwijderaar
Indien de asbesttoepassing niet zonder 'wijziging van toestand' of zonder vezelvrijgave kan verwijderd worden.

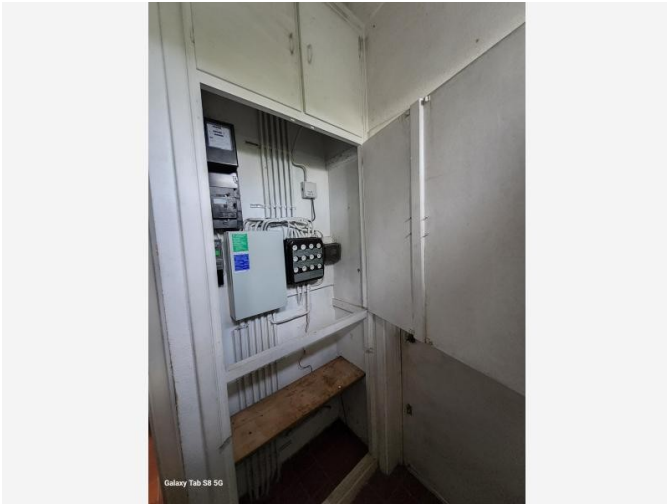
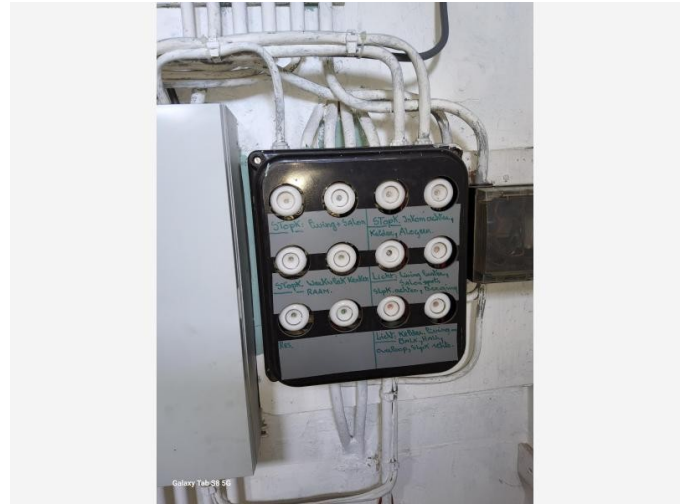
Eindbeoordeling materiaalrisico	Laag materiaalrisico en/of verlaagde kans op vezelvrijgave
---------------------------------	--

Gebondenheid	Categorie 1: hechtgebonden in oorsprong
Asbestsoort (vezeltype)	Crocidoliet aanwezig
Asbestconcentratie	Laag (< 50%)
Afschermingsgraad van het gehele materiaal	Geheel of deels (ook) vrij aan de binnenlucht
Toestand van het materiaal	Onbeschadigd, niet verweerd

Beschrijving	Elektrische infrastructuur bakeliet
Omgeving	Binnen
Primaire drager	Communicatie en elektrische infrastructuur en uitrusting
Asbestmateriaal	Plaat, paneel, tablet - Type Bakeliet
Bindmiddel van asbestmateriaal	Kunststof of -hars
Gebondenheid op basis van bindmiddel	Hecht
Hoeveelheid (oppervlakte - dikte - aantal)	<ul style="list-style-type: none">• 0,50 m² - 0,50 cm - 1 stuk
Totaal volume	0,003 m ³
Eenvoudig bereikbaar	Ja
Bevestigingswijze	<ul style="list-style-type: none">• Geschroefd
Identificatiemethode	Vaststelling zonder monstername
Destructieve handeling voor identificatie	Nee
Opmerking	Elektrische toepassingen vervaardigd uit bakeliet kunnen asbest bevatten. Aangezien monstername van dergelijke materialen niet op een veilige manier en zonder risico op schade kan uitgevoerd worden, dienen deze toepassingen beschouwd te worden als asbestverdacht conform het OVAM inspectieprotocol.

- Zorg voor een veilig beheer. Vermijd het beschadigen van het asbestmateriaal. Controleer de toestand jaarlijks op wijzigingen.

- Eenvoudige handelingen: mag via doe-het-zelf of door werknemer(s) met opleidingsattest eenvoudige handelingen
Enkel in het geval dat de toepassing kan verwijderd worden zonder 'wijziging van de toestand' en zonder veel vezelvrijgave. Indien dit niet mogelijk is, dient men een erkend asbestverwijderaar te contacteren om de verwijderingsmethode van de asbesttoepassing te bespreken.

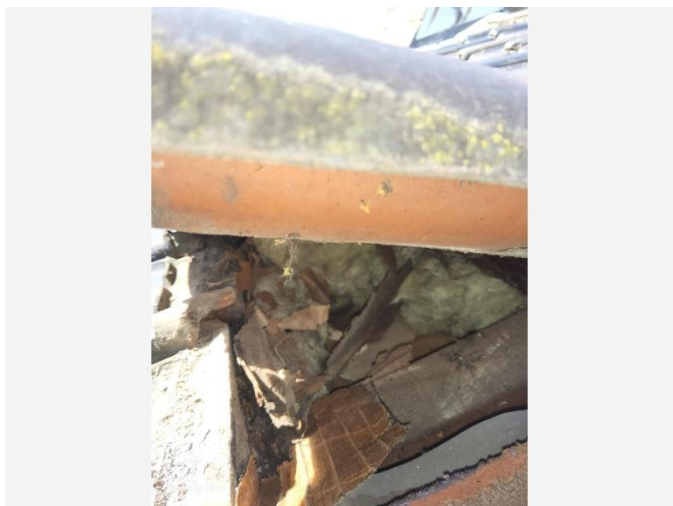
Het dak is opgebouwd uit dakpannen, met daaronder isolatie (minerale wol) en houten beplanking als onderdak. Dit werd vastgesteld op zolder (doorheen een dakraam - optillen dakpan) en via het platte dak (optillen dakpan).

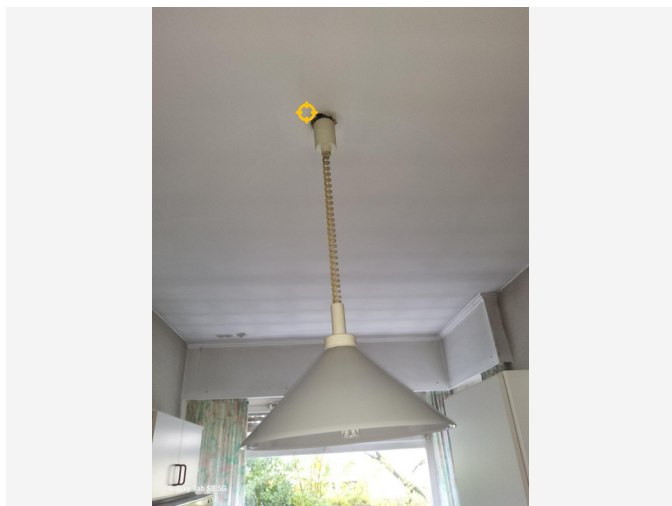
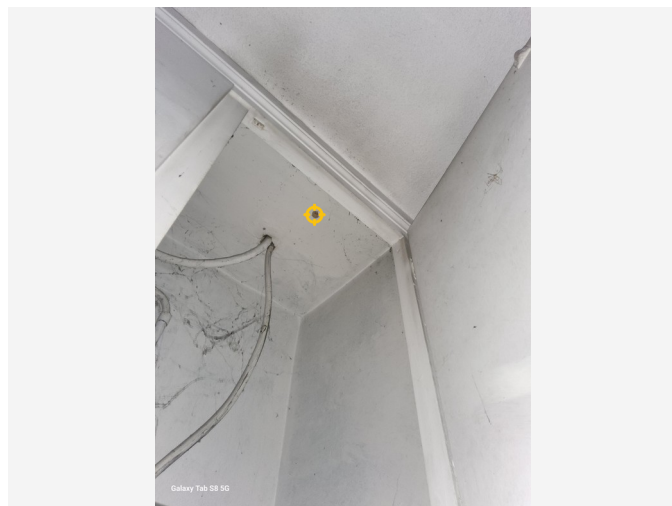
Fiche 6: plafondpleister

Geen asbest

#	Type	Referentie	Resultaat
6.1	Mengmonster	mm02	Geen asbest

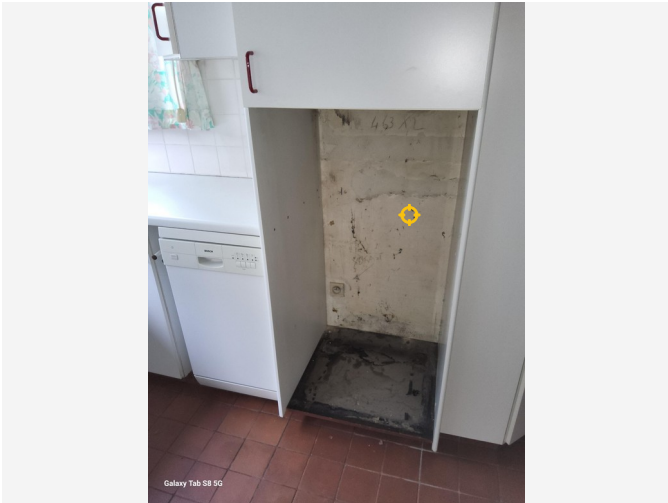
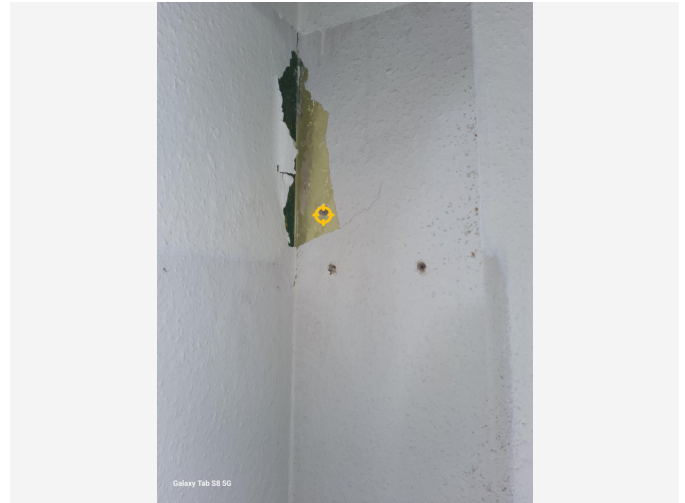
Geen asbest

#	Type	Referentie	Resultaat
7.1	Mengmonster	mm01	Geen asbest
