# Asbestinventarisatetest

Chrysantenstraat 28, 9100 Sint-Niklaas

Attestnummer : 20241218-000072.000

**Niet-asbestveilig**

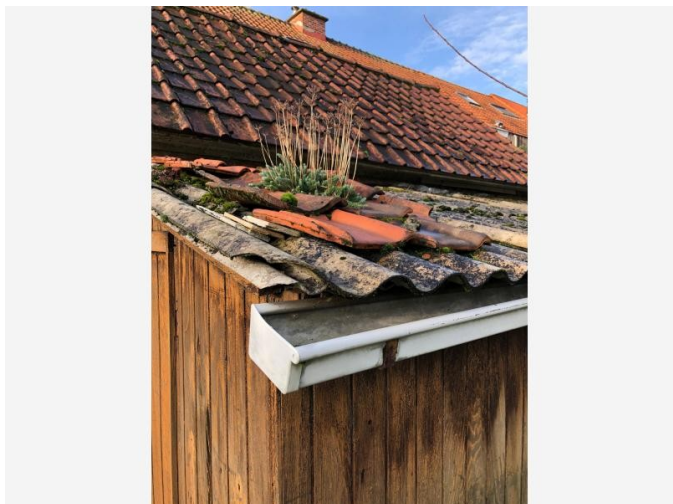
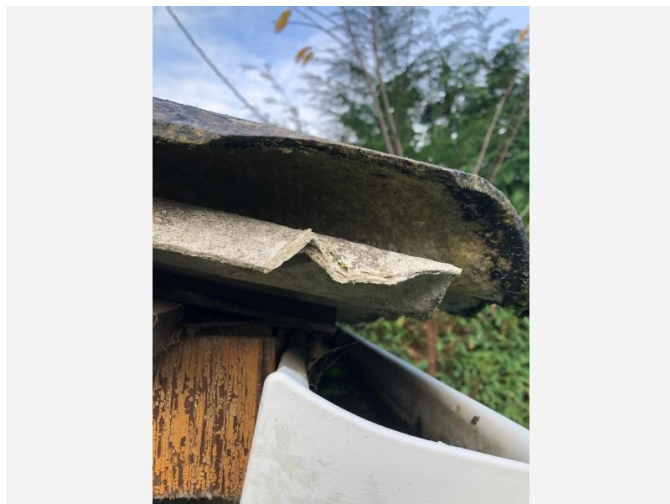
Eindbeoordeling materiaalrisico	Verhoogd materiaalrisico en/of verhoogde kans op vezelvrijgave
---------------------------------	--

Gebondenheid	Categorie 1: hechtgebonden in oorsprong
Asbestsoort (vezeltype)	Alleen chrysotiel
Asbestconcentratie	Laag (< 50%)
Afschermingsgraad van het gehele materiaal	Geheel of deels vrij aan de buitenlucht
Toestand van het materiaal	Matig beschadigd, matig verweerd

#	Type	Referentie	Resultaat
1.1	Puntmonster	M07	Chrysotiel

Beschrijving	M07: golfplaten
Omgeving	Buiten
Primaire drager	Plat dak
Asbestmateriaal	Dak- en gevelbekleding - Golfplaat
Bindmiddel van asbestmateriaal	Cement
Gebondenheid op basis van bindmiddel	Hecht
Hoeveelheid (oppervlakte - aantal)	<ul style="list-style-type: none"><li>• 6,00 m<sup>2</sup> - 1 stuk</li></ul>
Totale oppervlakte	6,00 m <sup>2</sup>
Eenvoudig bereikbaar	Ja
Bevestigingswijze	<ul style="list-style-type: none"><li>• Geschroefd</li></ul>
Identificatiemethode	Vaststelling met monstername
Destructieve handeling voor identificatie	Nee

Het asbestmateriaal valt onder de mijlpaal van 2034.

Verwijderen

- Zorg voor een veilig beheer. Vermijd het beschadigen van het asbestmateriaal. Controleer de toestand jaarlijks op wijzigingen.
- Verwijder dit asbestmateriaal zo snel mogelijk. Volg de toestand goed op.

- Eenvoudige handelingen: mag via doe-het-zelf of door werknemer(s) met opleidingsattest eenvoudige handelingen  
<https://ovam.vlaanderen.be/wie-mag-wat-verwijderen>

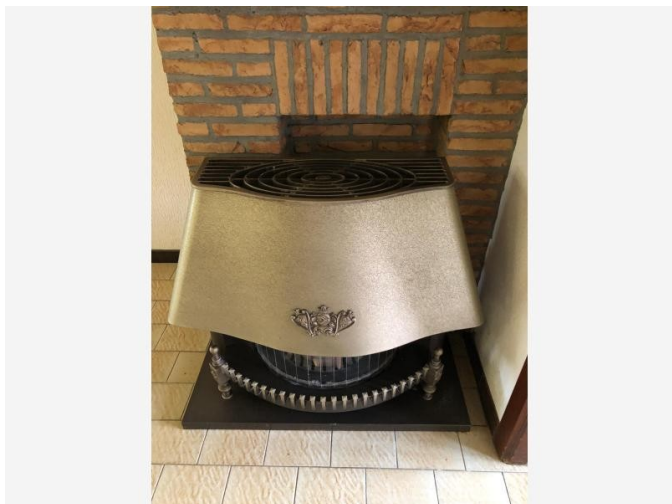
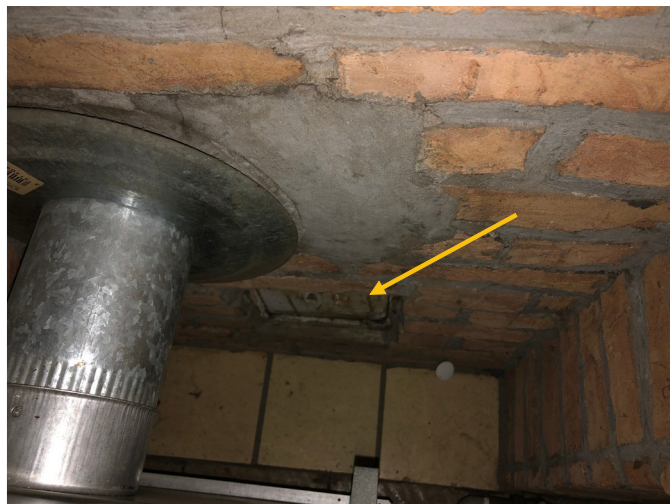
Eindbeoordeling materiaalrisico	Laag materiaalrisico en/of verlaagde kans op vezelvrijgave
---------------------------------	--

Gebondenheid	Categorie 1: hechtgebonden in oorsprong
Asbestsoort (vezeltype)	Crocidoliet aanwezig
Asbestconcentratie	Laag (< 50%)
Afschermingsgraad van het gehele materiaal	Geheel of deels (ook) vrij aan de binnenlucht
Toestand van het materiaal	Onbeschadigd, niet verweerd

Beschrijving	M05: cementplaatje
Omgeving	Binnen
Primaire drager	Ruimteverwarming
Asbestmateriaal	cementplaatje kachel
Bindmiddel van asbestmateriaal	Cement
Gebondenheid op basis van bindmiddel	Hecht
Hoeveelheid (gewicht - aantal)	<ul style="list-style-type: none"><li>• 1,00 kg - 1 stuk</li></ul>
Totaal gewicht	1,00 kg
Eenvoudig bereikbaar	Ja
Bevestigingswijze	<ul style="list-style-type: none"><li>• Geklemd</li></ul>
Identificatiemethode	Vaststelling zonder monstername
Destructieve handeling voor identificatie	Nee

Het asbestmateriaal valt onder de mijlpaal van 2040.

Zorgvuldig beheren

- Zorg voor een veilig beheer. Vermijd het beschadigen van het asbestmateriaal. Controleer de toestand jaarlijks op wijzigingen.

- Eenvoudige handelingen: mag via doe-het-zelf of door werknemer(s) met opleidingsattest eenvoudige handelingen  
<https://ovam.vlaanderen.be/wie-mag-wat-verwijderen>

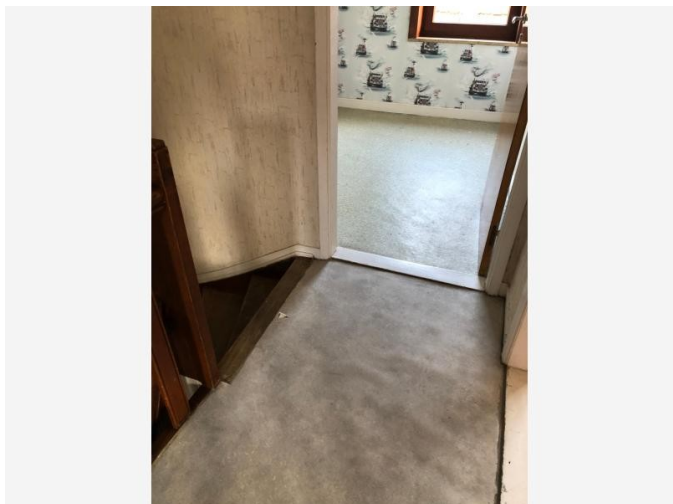
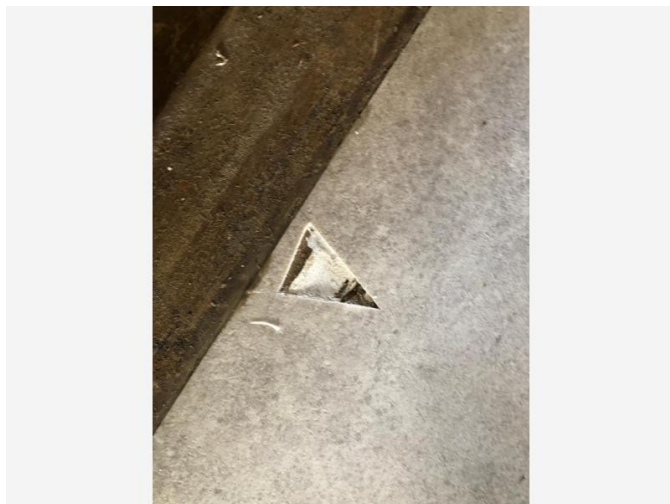
Eindbeoordeling materiaalrisico	Laag materiaalrisico en/of verlaagde kans op vezelvrijgave
---------------------------------	--

Gebondenheid	Categorie 1: hechtgebonden in oorsprong
Asbestsoort (vezeltype)	Alleen chrysotiel
Asbestconcentratie	Laag (< 50%)
Afschermingsgraad van het gehele materiaal	Geheel of deels (ook) vrij aan de binnenlucht
Toestand van het materiaal	Licht beschadigd, licht verweerd. Intact calciumsilicaatmateriaal of categorie III 'gebondenheid'

#	Type	Referentie	Resultaat
3.1	Mengmonster	M08	Chrysotiel

Beschrijving	M08: colovinyl 1e en zolder
Omgeving	Binnen
Primaire drager	Vloer
Asbestmateriaal	Prefab - afwerking - Vloerzeil
Bindmiddel van asbestmateriaal	Kunststof of -hars
Gebondenheid op basis van bindmiddel	Hecht
Hoeveelheid (oppervlakte - aantal)	<ul style="list-style-type: none"><li>• 65,00 m<sup>2</sup> - 1 stuk</li></ul>
Totale oppervlakte	65,00 m <sup>2</sup>
Eenvoudig bereikbaar	Ja
Bevestigingswijze	<ul style="list-style-type: none"><li>• Verlijmd, ingegoten, versmeerd</li></ul>
Identificatiemethode	Vaststelling met monstername
Destructieve handeling voor identificatie	Nee
Opmerking	<p>! onder de laminaat op de eerste verdieping kan er zich mogelijks nog vinyl bevinden !</p> <p>Bijkomende staalanalyse is vereist om te controleren of alle vinyl soorten asbesthoudend zijn, of enkele vrijgesteld kunnen worden (bv. zolder vs eerste verdieping). Extra duiding vereist over positieve analyse op vinyl of de lijmlaag eronder. --&gt; bijkomende staalanalyse!</p>

Het asbestmateriaal valt onder de mijlpaal van 2040.

Zorgvuldig beheren

- Zorg voor een veilig beheer. Vermijd het beschadigen van het asbestmateriaal. Controleer de toestand jaarlijks op wijzigingen.

- Hermetische zone (erkend asbestverwijderaar)  
<https://ovam.vlaanderen.be/wie-mag-wat-verwijderen>

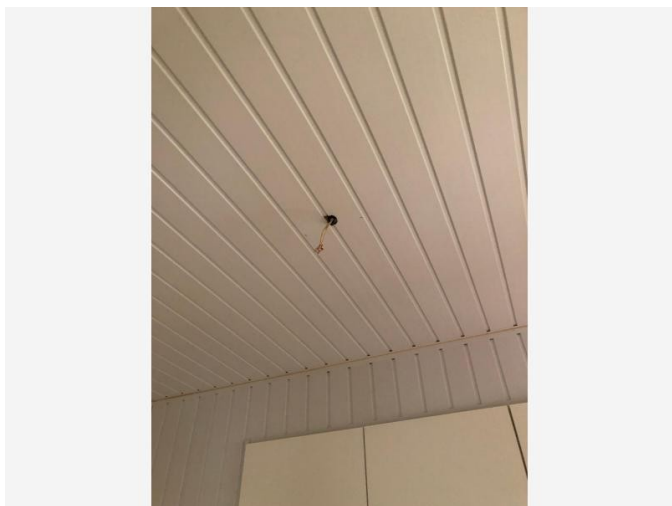
Vrije foto

De keuken, badkamer, ... zijn afgewerkt met valse plafonds. Mogelijks bevinden er zich asbestverdachte materialen (bv. pleisterwerk) achter de platen.

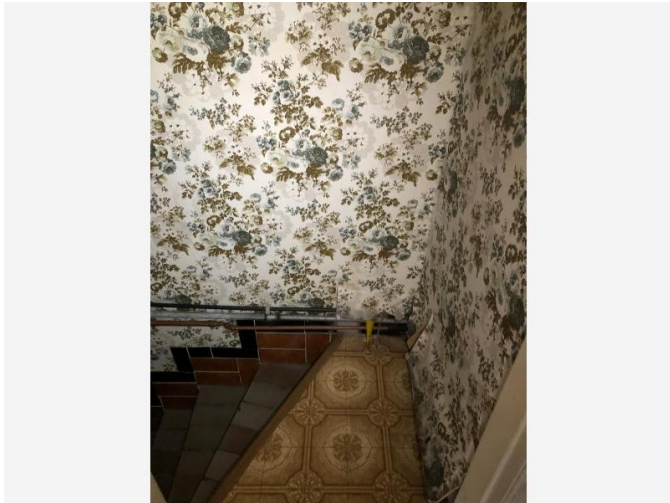
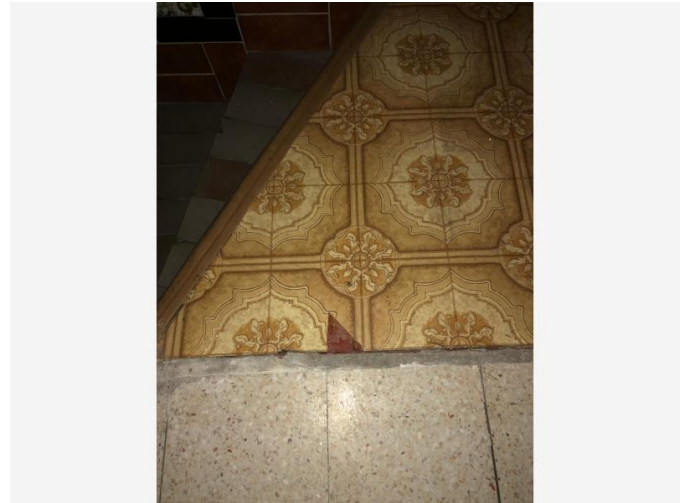
Geen asbest

#	Type	Referentie	Resultaat
7.1	Puntmonster	M06	Geen asbest

Beschrijving	M06: vinyl kelder
Omgeving	Binnen
Primaire drager	Vloer
Bindmiddel van materiaal	Kunststof of -hars
Gebondenheid op basis van bindmiddel	Hecht
Hoeveelheid (oppervlakte - aantal)	• 2,00 m <sup>2</sup> - 1 stuk
Totale oppervlakte	2,00 m <sup>2</sup>
Identificatiemethode	Vaststelling met monsternamen
Destructieve handeling voor identificatie	Nee

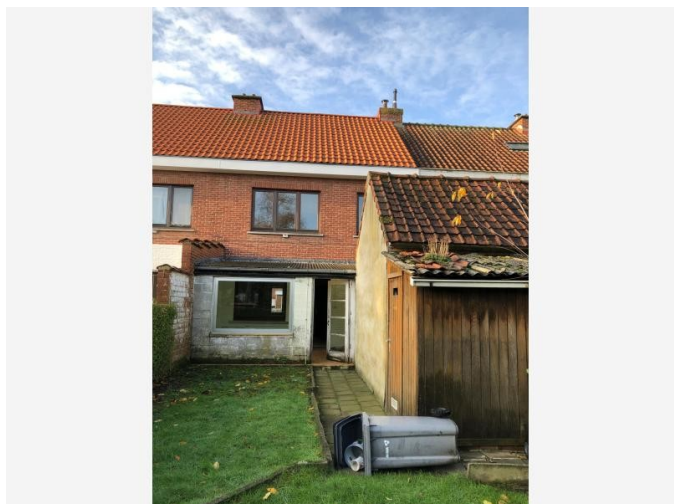
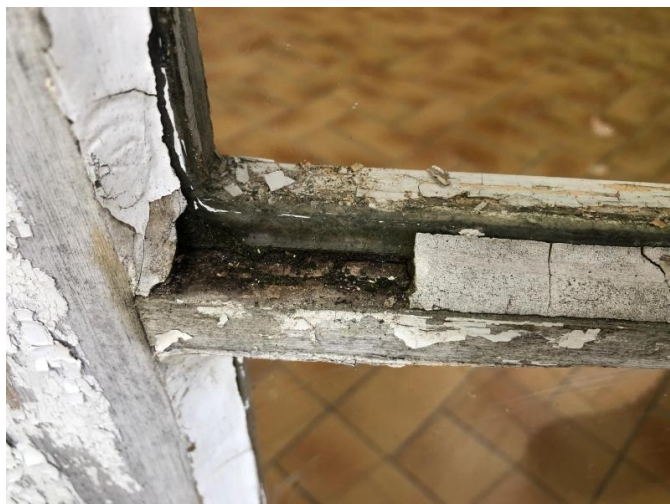
## Fiche 8: M04: mastiek achterbouw

Geen asbest

#	Type	Referentie	Resultaat
8.1	Puntmonster	M04	Geen asbest

Beschrijving	M04: mastiek achterbouw
Omgeving	Buiten
Primaire drager	Wandopening verticaal (raam, deur, ...)
Bindmiddel van materiaal	Kitten, mastiek, pasta
Gebondenheid op basis van bindmiddel	Hecht
Hoeveelheid (gewicht - aantal)	<ul style="list-style-type: none"><li>• 10,00 kg - 1 stuk</li></ul>
Totaal gewicht	10,00 kg
Identificatiemethode	Vaststelling met monstername
Destructieve handeling voor identificatie	Nee

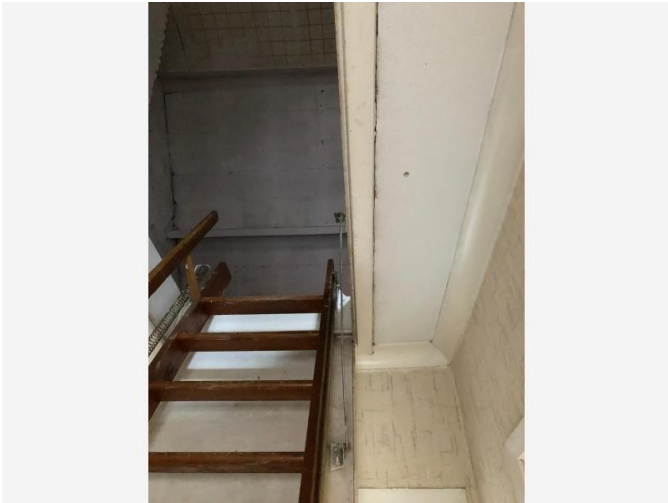
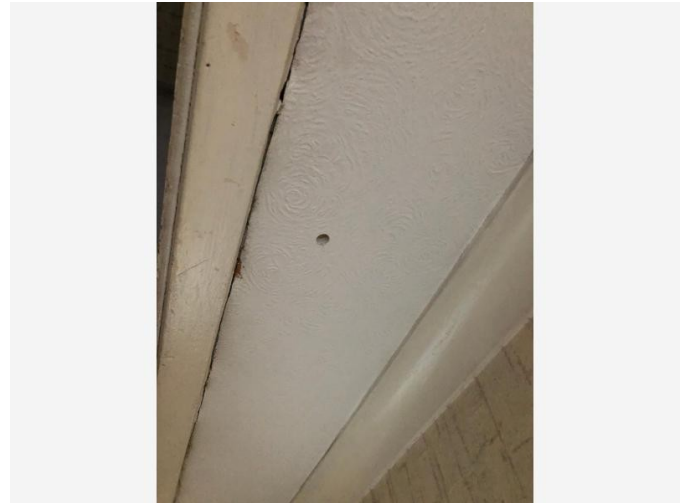
## Fiche 9: M02: pleisterwerk plafond

Geen asbest

#	Type	Referentie	Resultaat
9.1	Mengmonster	M02	Geen asbest

Beschrijving	M02: pleisterwerk plafond
Omgeving	Binnen
Primaire drager	Plafond
Bindmiddel van materiaal	Gips - kalk
Gebondenheid op basis van bindmiddel	Niet-hechtgebonden
Hoeveelheid (oppervlakte - dikte - aantal)	• 70,00 m <sup>2</sup> - 1,00 cm - 1 stuk
Totaal volume	0,70 m <sup>3</sup>
Identificatiemethode	Vaststelling met monsternamen
Destructieve handeling voor identificatie	Nee
Opmerking	Er is gebruik gemaakt van valse plafonds op verscheidene locaties. bv. keuken, badkamer/stookplaats, inkomhal, ...

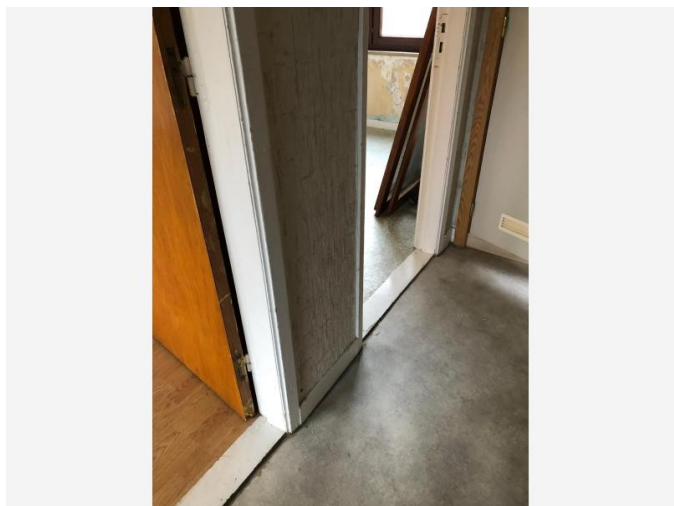
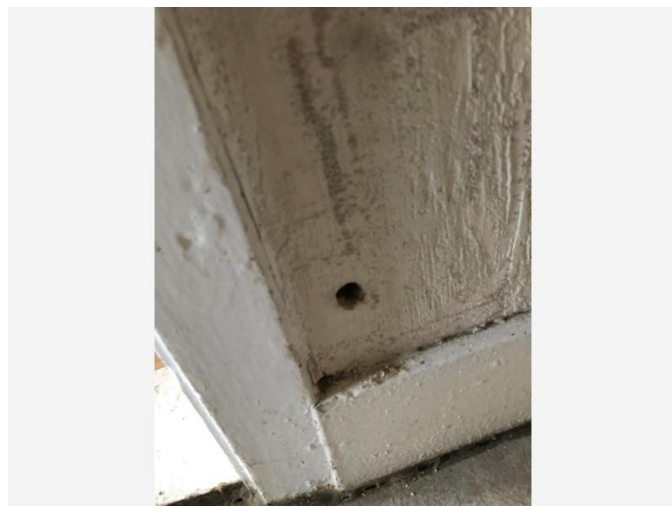
Geen asbest

#	Type	Referentie	Resultaat
10.1	Mengmonster	M01	Geen asbest

Beschrijving	M01: pleisterwerk muren
Omgeving	Binnen
Primaire drager	Binnenwand
Bindmiddel van materiaal	Gips - kalk
Gebondenheid op basis van bindmiddel	Niet-hechtgebonden
Hoeveelheid (oppervlakte - dikte - aantal)	• 342,00 m <sup>2</sup> - 1,00 cm - 1 stuk
Totaal volume	3,42 m <sup>3</sup>
Identificatiemethode	Vaststelling met monstername
Destructieve handeling voor identificatie	Nee
Opmerking	badkamer en wc volledig betegeld

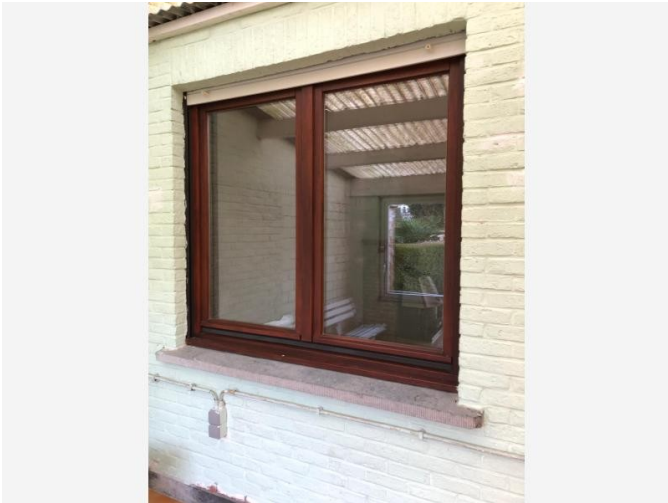
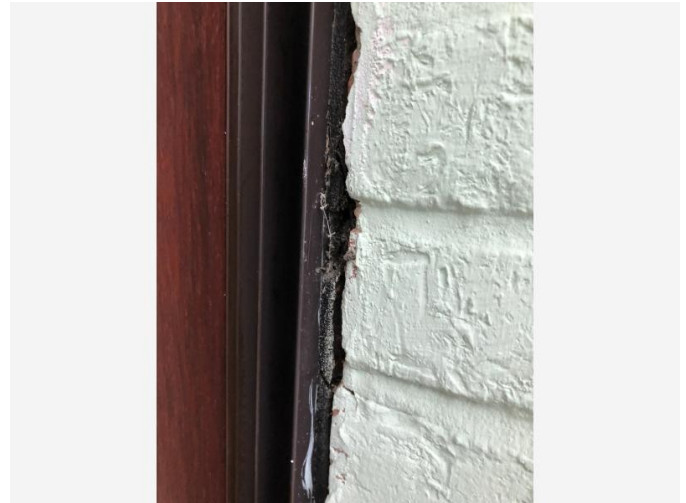
Geen asbest

#	Type	Referentie	Resultaat
11.1	Mengmonster	M03	Geen asbest

Beschrijving	M03: mastiek woning
Omgeving	Buiten
Primaire drager	Wandopening verticaal (raam, deur, ...)
Bindmiddel van materiaal	Kitten, mastiek, pasta
Gebondenheid op basis van bindmiddel	Hecht
Hoeveelheid (gewicht - aantal)	<ul style="list-style-type: none"><li>• 10,00 kg - 1 stuk</li></ul>
Totaal gewicht	10,00 kg
Identificatiemethode	Vaststelling met monstername
Destructieve handeling voor identificatie	Nee
