Asbestinventarisatetest

Lamperstraat 12, 9150 Kruibeke

Attestnummer : 20241004-000179.000

Uitgegeven op : 04.10.2024

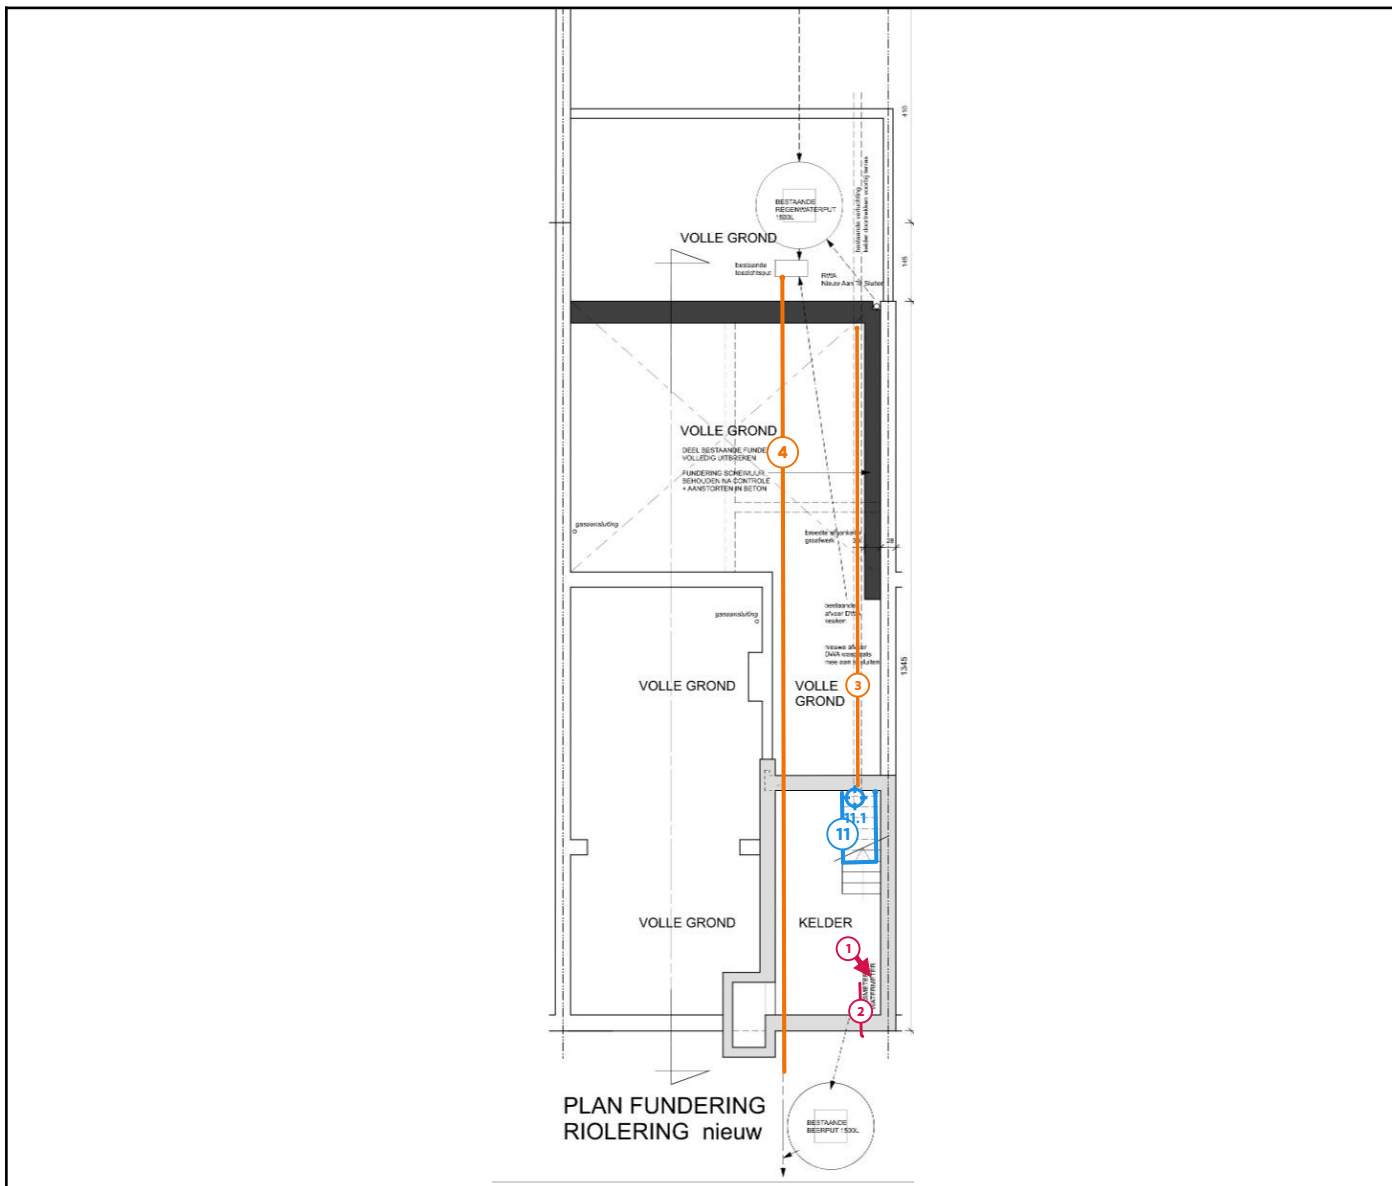
Plan 1.1: Kelder

Beschrijving	Type	Actie
1. Kapotte buis kelder	Asbestmateriaal	Dringend verwijderen
2. Doorvoerbuis kelder	Asbestmateriaal	Dringend maatregelen nemen
3. Verluchtingsbuis kelder	Asbestmateriaal	Maatregelen nemen
4. Afvoerbuis RWA	Asbestmateriaal	Maatregelen nemen
11. Pleisterwerk muren	Geen asbest	-

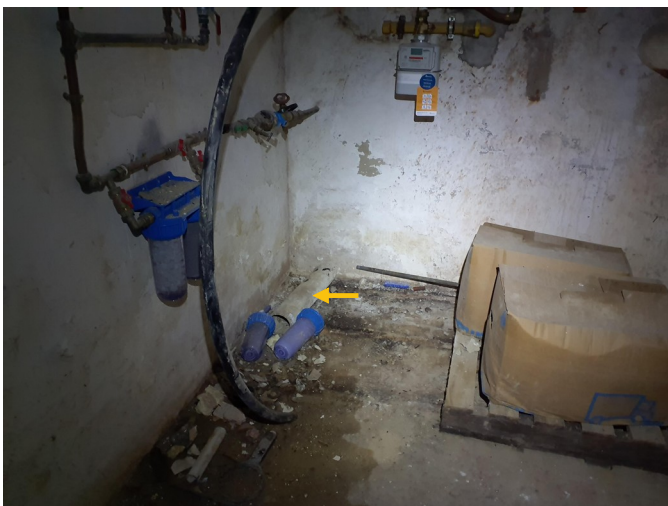
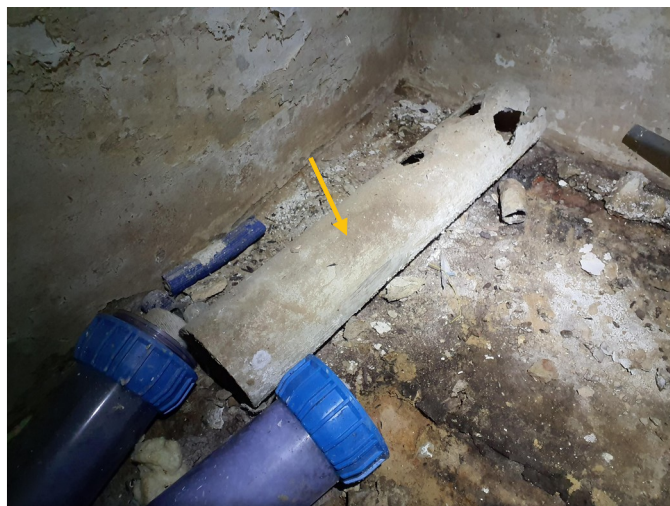
Beschrijving	Kapotte buis kelder
Type afvalstof	Betreft resten (contaminatie) van verwerking of beschadiging
Type resten (contaminatie)	<ul style="list-style-type: none">• Stukken, fragmenten (los, opliggend)• Stukken, fragmenten (vermengd in materiaal)
Besmette materialen	<ul style="list-style-type: none">• Stukjes vermengd met vuil op de grond
Bron van de resten	Bron van de resten is niet meer aanwezig
Omgeving	Binnen
Primaire drager	Vloer
Gebondenheid resten	Hecht
Hoeveelheid (gewicht - aantal)	<ul style="list-style-type: none">• 5,00 kg - 1 stuk
Totaal gewicht	5,00 kg
Eenvoudig bereikbaar	Ja
Identificatiemethode	Vaststelling zonder monstername

Dringend verwijderen

- Verwijder het asbestafval.

- Eenvoudige handelingen: mag via doe-het-zelf of door werknemer(s) met opleidingsattest eenvoudige handelingen
Mits voldoende bevochtigen van het materiaal kan dit verwijderd worden door een werknemer met opleidingsattest eenvoudige handelingen.

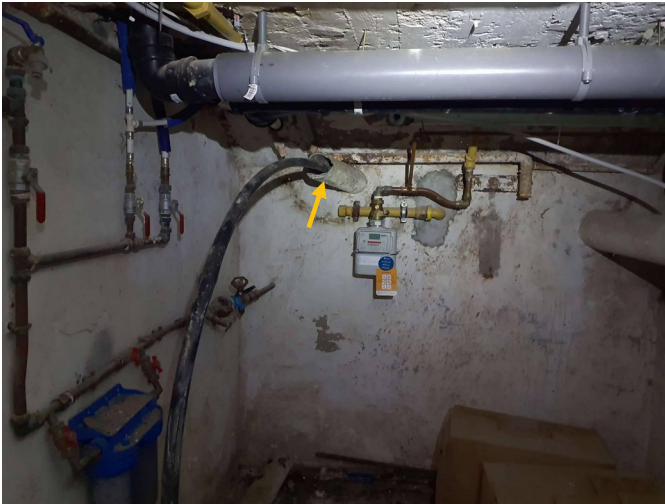
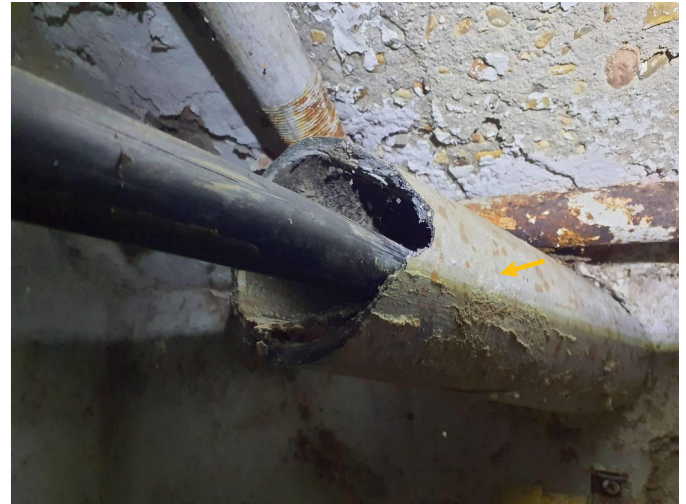
Eindbeoordeling materiaalrisico	Hoog materiaalrisico en/of hoge kans op vezelvrijgave
---------------------------------	---

Gebondenheid	Categorie 1: hechtgebonden in oorsprong
Asbestsoort (vezeltype)	Crocidoliet aanwezig
Asbestconcentratie	Laag (< 50%)
Afschermingsgraad van het gehele materiaal	Geheel of deels (ook) vrij aan de binnenlucht
Toestand van het materiaal	Matig beschadigd, matig verweerd

Beschrijving	Doorvoerbuis kelder
Omgeving	Binnen
Primaire drager	Fundering-draagstructuur (horizontaal, verticaal)
Asbestmateriaal	Buis, koker, leiding, pijp, doorvoer
Bindmiddel van asbestmateriaal	Cement
Gebondenheid op basis van bindmiddel	Hecht
Hoeveelheid (lengte - omtrek - dikte - aantal)	<ul style="list-style-type: none">• 0,50 m - 60,00 cm - 1,00 cm - 1 stuk
Totaal volume	0,003 m ³
Eenvoudig bereikbaar	Nee <ul style="list-style-type: none">• Het asbestmateriaal is bedekt (uitgezonderd laag verf, coating, behang, kunststof, textiel) en het wegnemen van het bedekkende materiaal kan niet zonder het bedekkende materiaal te beschadigen.
Bevestigingswijze	<ul style="list-style-type: none">• Verlijmd, ingegoten, versmeerd
Identificatiemethode	Vaststelling zonder monsternamen
Destructieve handeling voor identificatie	Nee

Dringend maatregelen nemen

- Zorg voor een veilig beheer en verwijder dit asbestmateriaal wanneer het bij werken eenvoudig bereikbaar wordt. Controleer de toestand jaarlijks op wijzigingen.

- Eenvoudige handelingen: mag via doe-het-zelf of door werknemer(s) met opleidingsattest eenvoudige handelingen
Asbestcement toepassing. Muur rondomrond los te kappen om de buIs in het geheel te kunnen verwijderen.

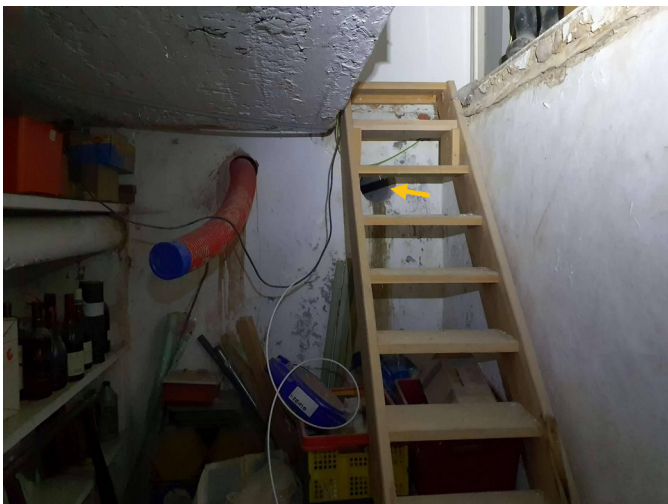
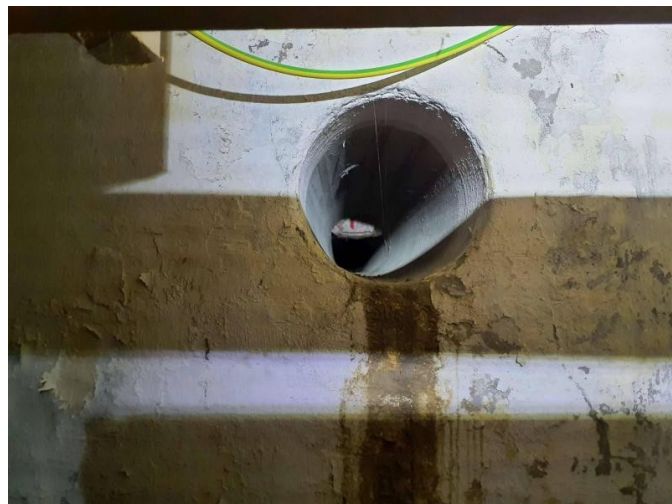
Eindbeoordeling materiaalrisico	Verhoogd materiaalrisico en/of verhoogde kans op vezelvrijgave
---------------------------------	--

Gebondenheid	Categorie 1: hechtgebonden in oorsprong
Asbestsoort (vezeltype)	Crocidoliet aanwezig
Asbestconcentratie	Laag (< 50%)
Afschermingsgraad van het gehele materiaal	Geheel of deels (ook) vrij aan binnenluchtstromen
Toestand van het materiaal	Licht beschadigd, licht verweerd. Intact calciumsilicaatmateriaal of categorie III 'gebondenheid'

Beschrijving	Verluchtingsbuis kelder
Omgeving	Binnen
Primaire drager	HVAC infrastructuur en uitrusting
Asbestmateriaal	Buis, koker, leiding, pijp, doorvoer
Bindmiddel van asbestmateriaal	Cement
Gebondenheid op basis van bindmiddel	Hecht
Hoeveelheid (lengte - omtrek - dikte - aantal)	<ul style="list-style-type: none">• 9,00 m - 70,00 cm - 1,00 cm - 1 stuk
Totaal volume	0,063 m ³
Eenvoudig bereikbaar	Nee <ul style="list-style-type: none">• Het asbestmateriaal is bedekt (uitgezonderd laag verf, coating, behang, kunststof, textiel) en het wegnemen van het bedekkende materiaal kan niet zonder het bedekkende materiaal te beschadigen.
Bevestigingswijze	<ul style="list-style-type: none">• Verlijmd, ingegoten, versmeerd
Identificatiemethode	Vaststelling zonder monsternamen
Destructieve handeling voor identificatie	Nee
Opmerking	Vermoedelijke lengte op basis van de beschikbare plannen.

Maatregelen nemen

- Scherm in afwachting van verwijdering het asbestmateriaal af van luchtstromingen en verstoring: bijvoorbeeld door het te verpakken, te fixeren, af te dekken, signalisatie - afbakening aan te brengen, ...

- Eenvoudige handelingen: mag via doe-het-zelf of door werknemer(s) met opleidingsattest eenvoudige handelingen
Uit te graven en wegneembaar, zonder de bus noemenswaardig te beschadigen. De bus is echter niet eenvoudig bereikbaar voor verwijdering.

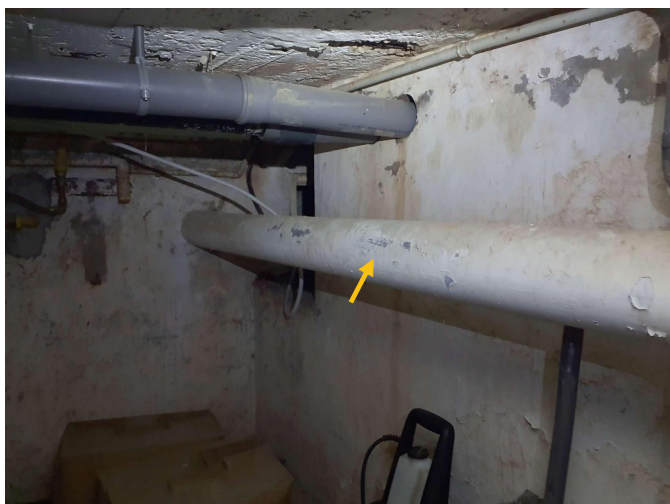
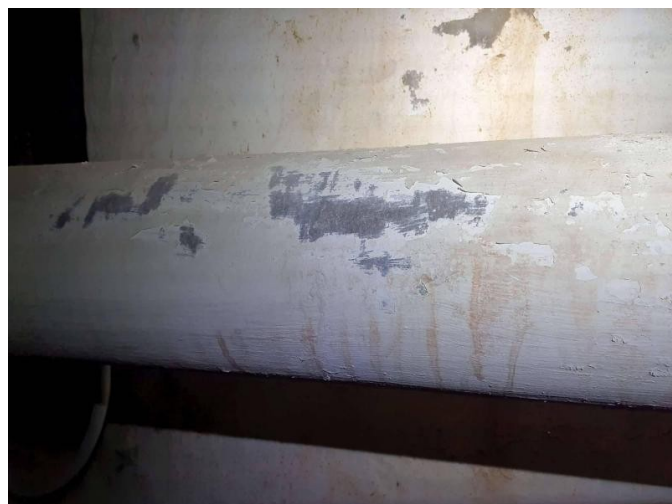
Eindbeoordeling materiaalrisico	Verhoogd materiaalrisico en/of verhoogde kans op vezelvrijgave
---------------------------------	--

Gebondenheid	Categorie 1: hechtgebonden in oorsprong
Asbestsoort (vezeltype)	Crocidoliet aanwezig
Asbestconcentratie	Laag (< 50%)
Afschermingsgraad van het gehele materiaal	Geheel of deels (ook) vrij aan de binnenlucht
Toestand van het materiaal	Licht beschadigd, licht verweerd. Intact calciumsilicaatmateriaal of categorie III 'gebondenheid'

Beschrijving	Afvoerbuīs RWA
Omgeving	Binnen
Primaire drager	Infrastructuur hemelwater (opvang en afvoer)
Asbestmateriaal	Buis, koker, leiding, pijp, doorvoer
Bindmiddel van asbestmateriaal	Cement
Gebondenheid op basis van bindmiddel	Hecht
Hoeveelheid (lengte - omtrek - dikte - aantal)	<ul style="list-style-type: none">• 3,00 m - 60,00 cm - 1,00 cm - 1 stuk
Totaal volume	0,018 m ³
Eenvoudig bereikbaar	Nee <ul style="list-style-type: none">• Het asbestmateriaal is bedekt (uitgezonderd laag verf, coating, behang, kunststof, textiel) en het wegnemen van het bedekkende materiaal kan niet zonder het bedekkende materiaal te beschadigen.
Bevestigingswijze	<ul style="list-style-type: none">• Verlijmd, ingegoten, versmeerd
Identificatiemethode	Vaststelling zonder monstername
Deconstructieve handeling voor identificatie	Nee

Maatregelen nemen

- Zorg voor een veilig beheer en verwijder dit asbestmateriaal wanneer het bij werken eenvoudig bereikbaar wordt. Controleer de toestand jaarlijks op wijzigingen.

- Eenvoudige handelingen: mag via doe-het-zelf of door werknemer(s) met opleidingsattest eenvoudige handelingen
Asbestcement toepassing. Muur rondomrond los te kappen om de buïs in het geheel te kunnen verwijderen.

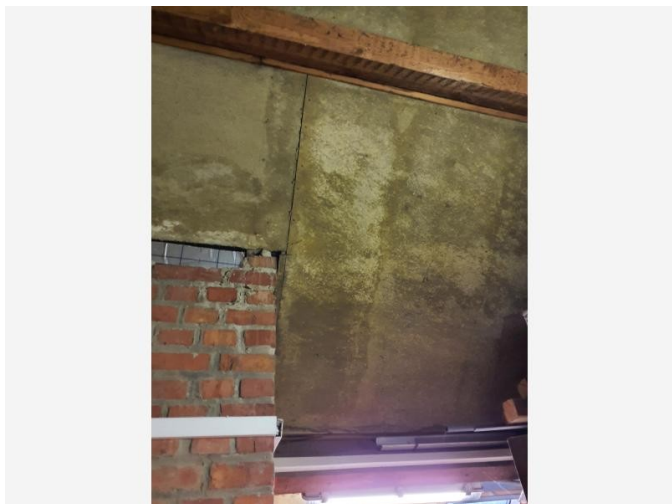
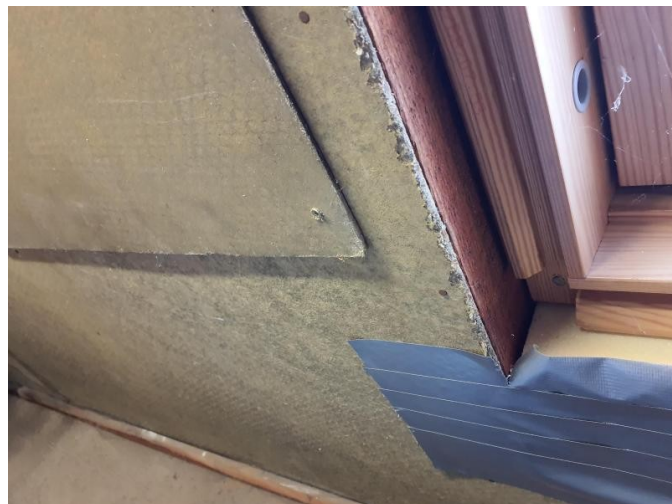
Eindbeoordeling materiaalrisico	Laag materiaalrisico en/of verlaagde kans op vezelvrijgave
---------------------------------	--

Gebondenheid	Categorie 1: hechtgebonden in oorsprong
Asbestsoort (vezeltype)	Alleen chrysotiel
Asbestconcentratie	Laag (< 50%)
Afschermingsgraad van het gehele materiaal	Geheel of deels (ook) vrij aan de binnenlucht
Toestand van het materiaal	Licht beschadigd, licht verweerd. Intact calciumsilicaatmateriaal of categorie III 'gebondenheid'

#	Type	Referentie	Resultaat
5.1	Mengmonster	Onderdak	Chrysotiel

Beschrijving	Onderdakplaten
Omgeving	Binnen
Primaire drager	Schuin dak
Asbestmateriaal	Plaat, paneel, tablet - Type Menuiserie
Bindmiddel van asbestmateriaal	Cement
Gebondenheid op basis van bindmiddel	Hecht
Hoeveelheid (oppervlakte - dikte - aantal)	<ul style="list-style-type: none">• 90,00 m² - 0,30 cm - 1 stuk
Totaal volume	0,27 m ³
Eenvoudig bereikbaar	Nee <ul style="list-style-type: none">• Het asbestmateriaal is bedekt (uitgezonderd laag verf, coating, behang, kunststof, textiel) en het wegnemen van het bedekkende materiaal kan niet zonder het bedekkende materiaal te beschadigen.
Bevestigingswijze	<ul style="list-style-type: none">• Genageld, geniet
Identificatiemethode	Vaststelling met monstername
Destructieve handeling voor identificatie	Nee
Opmerking	Onderdakplaten tegen het dak en als wandbekleding tegen de wanden van de traphal op de zolderverdieping. Onderdakplaten deels bedekt met hout.

Zorgvuldig beheren

- Zorg voor een veilig beheer en verwijder dit asbestmateriaal wanneer het bij werken eenvoudig bereikbaar wordt. Controleer de toestand jaarlijks op wijzigingen.

- Eenvoudige handelingen: enkel door erkend asbestverwijderaar. Hechtgebonden materiaal, maar bij de verwijdering ontstaan onvermijdelijk beschadigingen aan het materiaal, gezien de genagelde bevestiging.

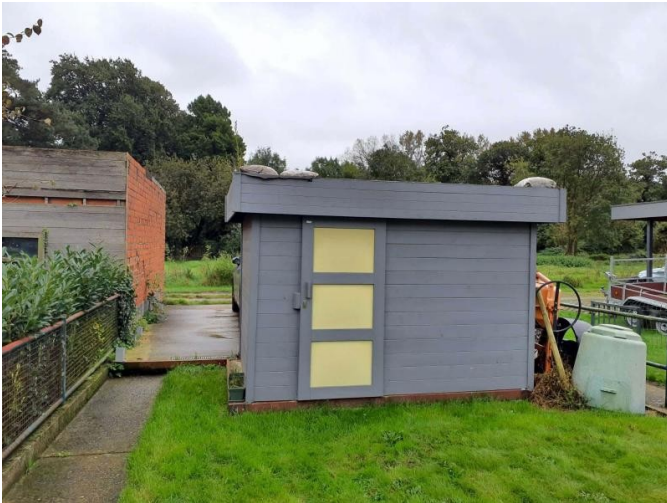
Situeringfoto

Uitgesloten van inspectie

Bouwjaar: 2020

Constructies gebouwd vanaf 2001 moeten niet onderzocht worden

Opmerking	Op basis van luchtfoto's is het vermoedelijke bouwjaar 2020. Op een luchtfoto uit 2013 is er op deze locatie nog geen enkele constructie aanwezig.
-----------	---

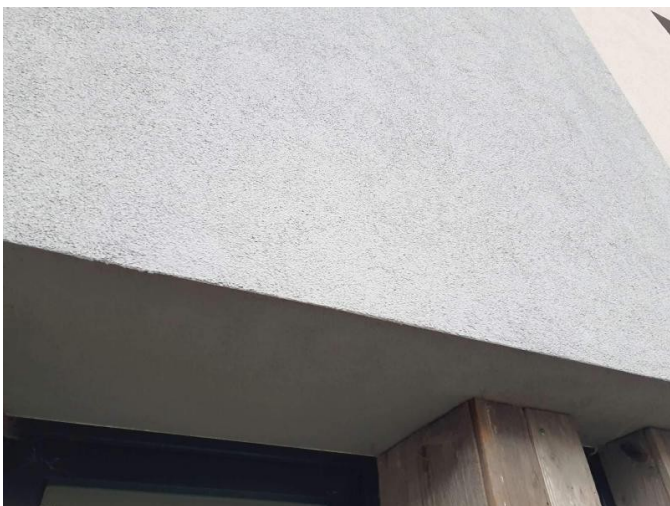
Vrije foto

De crépi aan de voor- en achtergevel werd aangebracht bij de renovatiewerken (+- 2017).

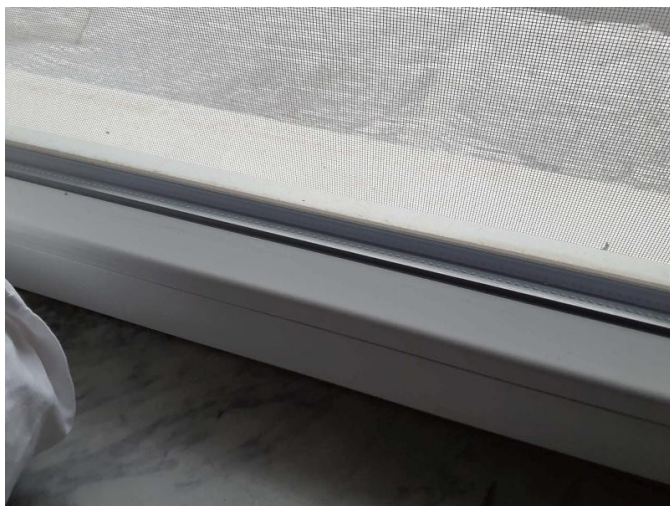
De gevels werden gerenoveerd na 2016.

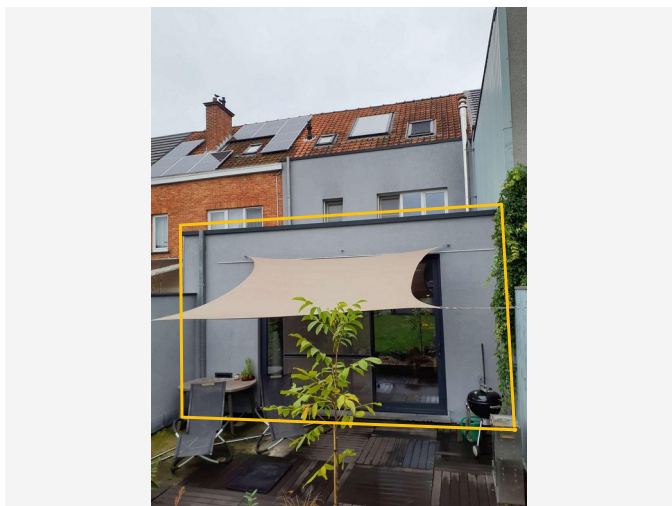
Vrije foto

De leefruimte op het gelijkvloers is een nieuwbouw van na 2016.

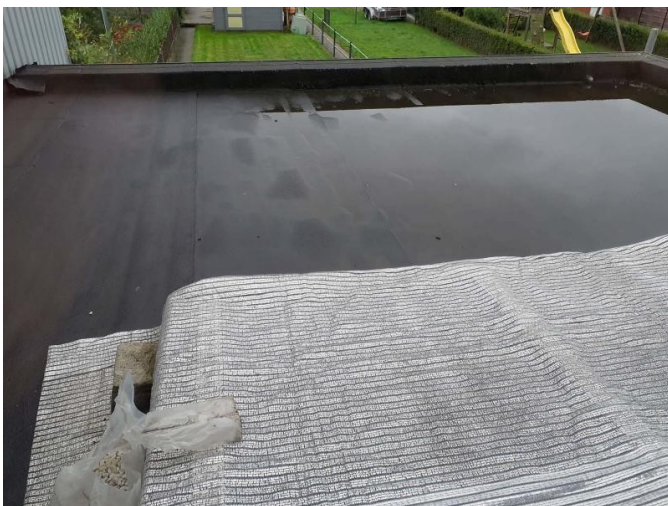
Vrije foto

De roofing op het platte dak werd aangebracht bij de verbouwingen (+- 2017). De volledige dakconstructie van het platte dak is nieuw.

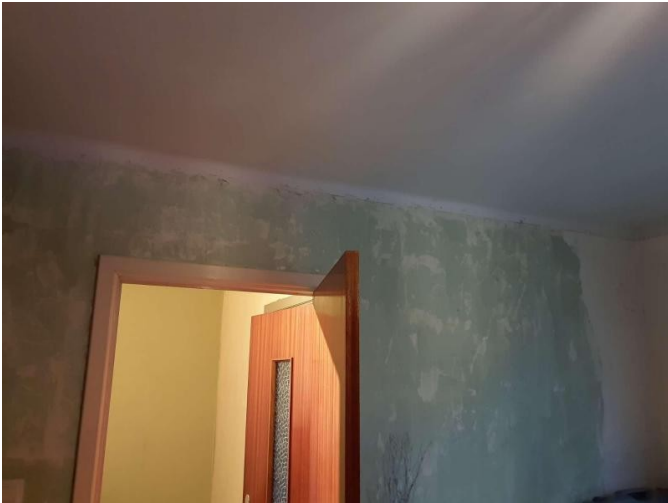
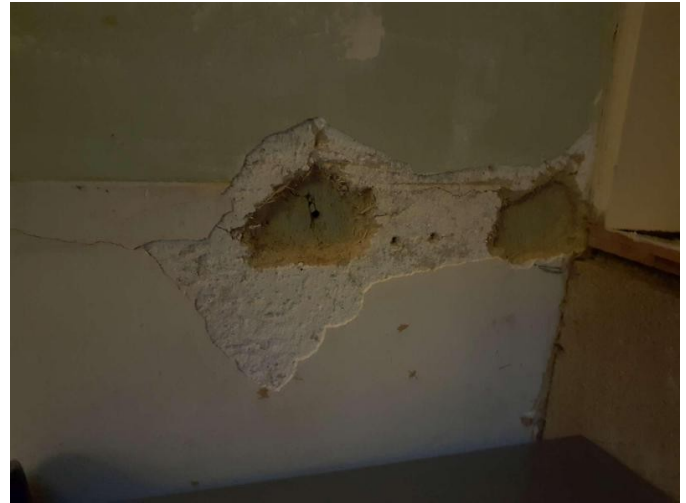
Geen asbest

#	Type	Referentie	Resultaat
11.1	Mengmonster	Pleisterwerk muren	Geen asbest

Beschrijving	Pleisterwerk muren
Omgeving	Binnen
Primaire drager	Binnenwand
Bindmiddel van materiaal	Gips - kalk
Gebondenheid op basis van bindmiddel	Niet-hechtgebonden
Hoeveelheid (oppervlakte - dikte - aantal)	• 175,00 m ² - 1,00 cm - 1 stuk
Totaal volume	1,75 m ³
Identificatiemethode	Vaststelling met monstername
Destructieve handeling voor identificatie	Nee
Opmerking	Monsternames: natte ruimte: geen pleisterwerk aanwezig. Staal genomen in de voorraadruimte (voormalige keuken) individuele ruimte: achter de deur van de slaapkamer aan de straatzijde (+1) traphal: lamp traphal +1 stookplaats: geen pleisterwerk aanwezig.

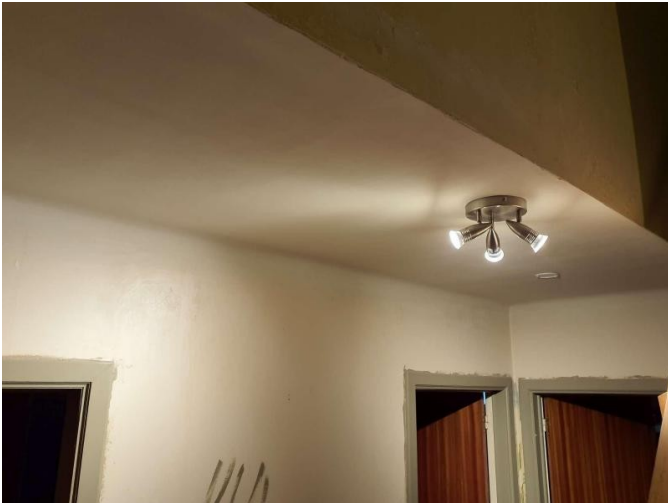
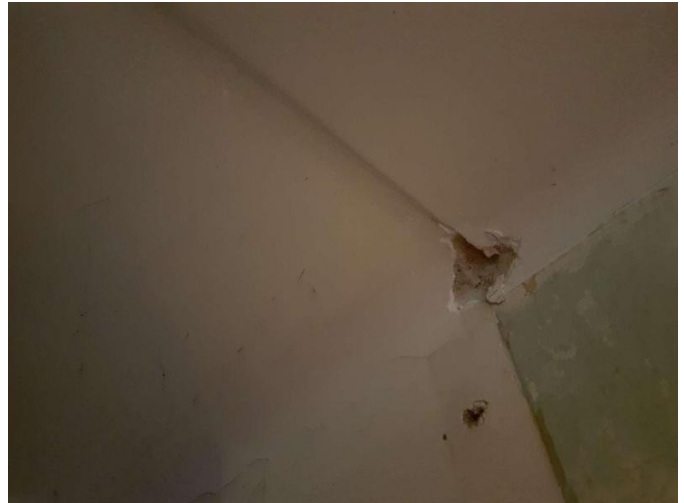
Geen asbest

#	Type	Referentie	Resultaat
12.1	Mengmonster	Pleisterwerk plafonds	Geen asbest

Beschrijving	Pleisterwerk plafonds
Omgeving	Binnen
Primaire drager	Plafond
Bindmiddel van materiaal	Gips - kalk
Gebondenheid op basis van bindmiddel	Niet-hechtgebonden
Hoeveelheid (oppervlakte - dikte - aantal)	• 50,00 m ² - 1,00 cm - 1 stuk
Totaal volume	0,50 m ³
Identificatiemethode	Vaststelling met monstername
Destructieve handeling voor identificatie	Nee
Opmerking	Monsternames: natte ruimte: geen pleisterwerk aanwezig. Staal genomen in de voorraadruimte (voormalige keuken) individuele ruimte: achter de deur van de slaapkamer aan de straatzijde (+1) traphal: naast de trap op de 1e verdieping stookplaats: geen pleisterwerk aanwezig.
