Asbestinventarisatetest

Tereken 58, 9100 Sint-Niklaas

Attestnummer : 20241217-000192.000

Uitgegeven op : 17.12.2024

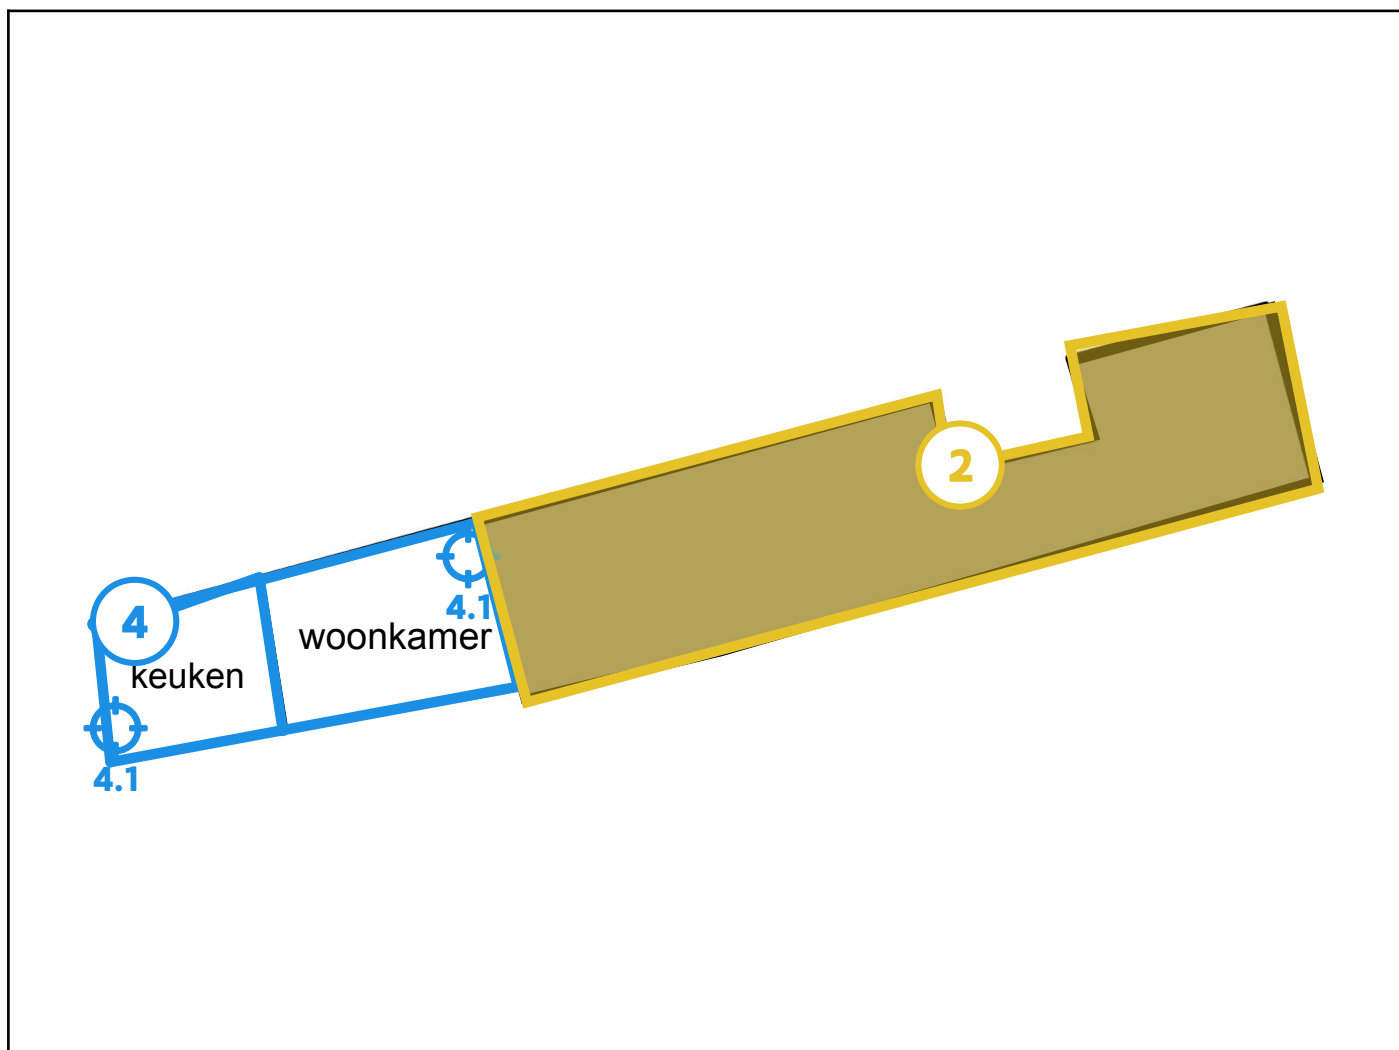
Plan 1.2: Eerste verdiep

Beschrijving	Type	Actie
2. Roofing	Asbestmateriaal	Zorgvuldig beheren
4. Pleisterwerk wand	Geen asbest	-
4.1 Code: MM01	Mengmonster	-

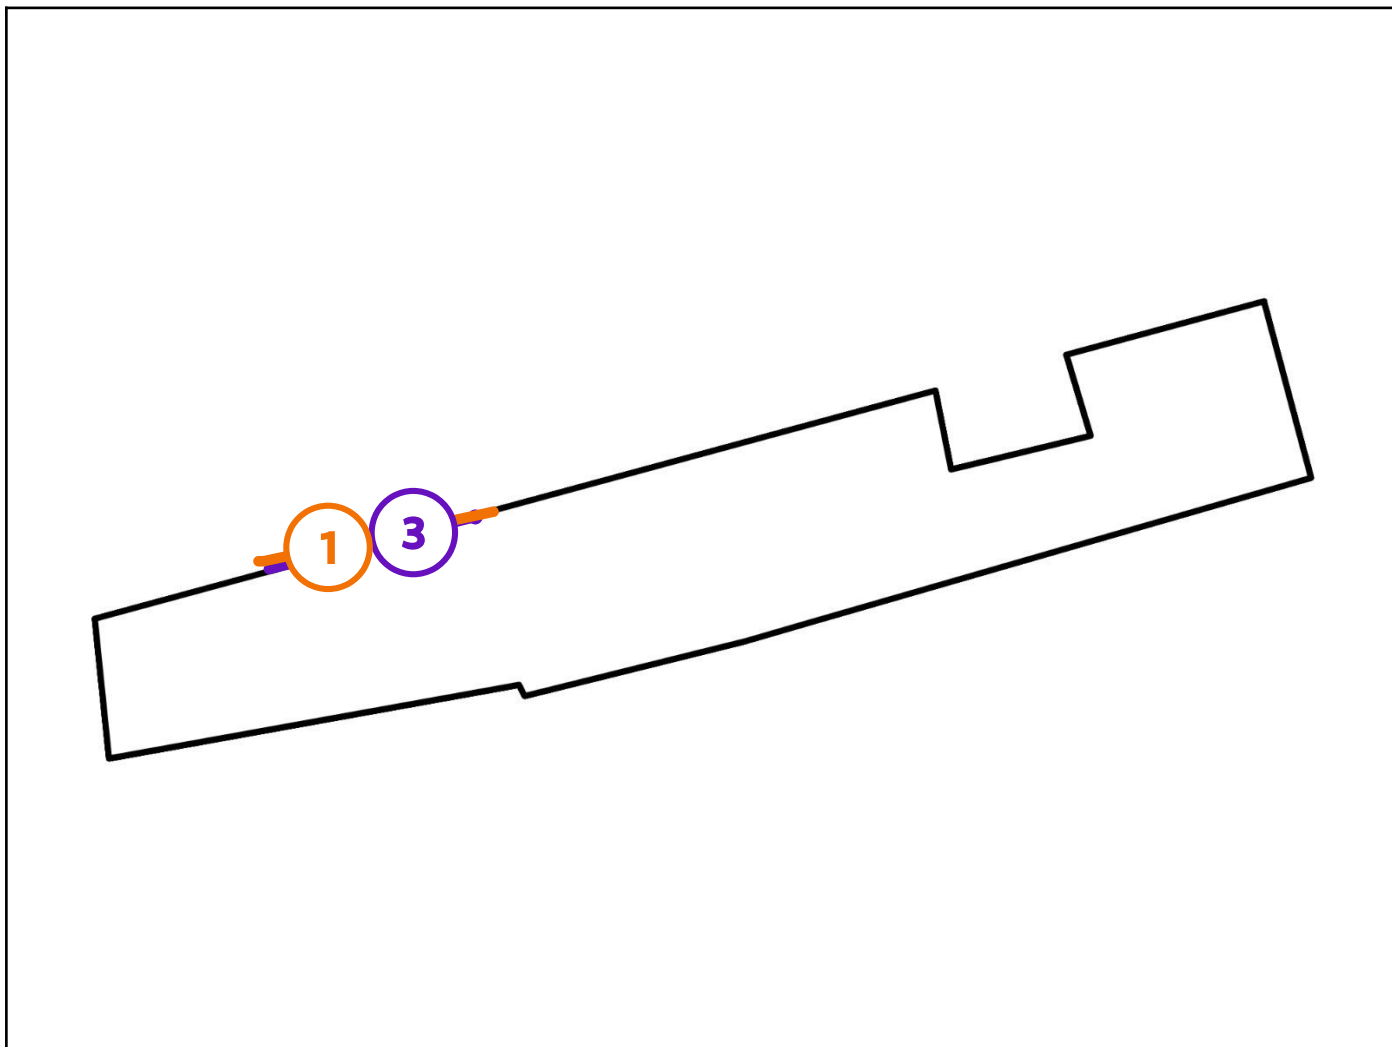
Plan 1.6: Hoofdgebouw plan

Beschrijving	Type	Actie
1. Leien gevel	Asbestmateriaal	Verwijderen
3. Gevelbekleding burenen	Advies	-

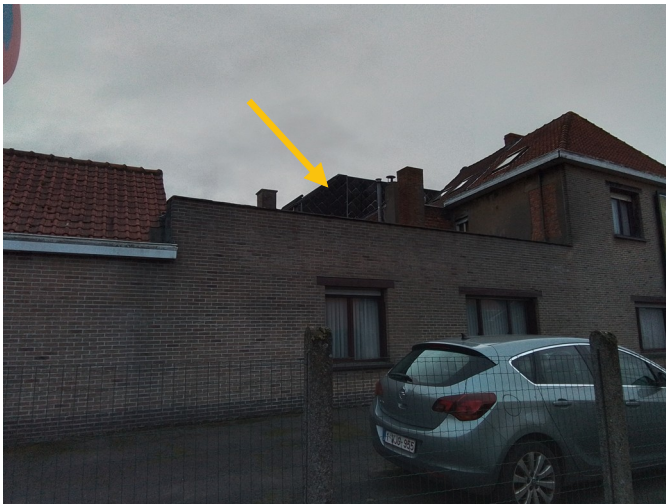
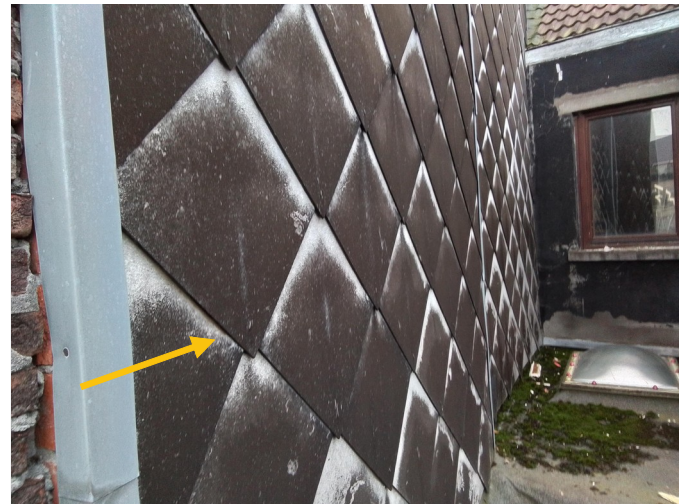
Het asbestmateriaal valt onder de mijlpaal van 2034.

Verwijderen

Eindbeoordeling materiaalrisico	Laag materiaalrisico en/of verlaagde kans op vezelvrijgave
---------------------------------	--

Gebondenheid	Categorie 1: hechtgebonden in oorsprong
Asbestsoort (vezeltype)	Crocidoliet aanwezig
Asbestconcentratie	Laag (< 50%)
Afschermingsgraad van het gehele materiaal	Enkel randen niet afgeschermd maar geen contact met binnenluchtstromen
Toestand van het materiaal	Matig beschadigd, matig verweerd

Beschrijving	Leien gevel
Omgeving	Buiten
Primaire drager	Wand buitenschil
Asbestmateriaal	Dak- en gevelbekleding - Lei, shingle
Bindmiddel van asbestmateriaal	Cement
Gebondenheid op basis van bindmiddel	Hecht
Hoeveelheid (oppervlakte - aantal)	<ul style="list-style-type: none">• 80,00 m² - 1 stuk
Totale oppervlakte	80,00 m ²
Eenvoudig bereikbaar	Ja
Bevestigingswijze	<ul style="list-style-type: none">• Genageld, geniet
Identificatiemethode	Vaststelling zonder monstername
Destructieve handeling voor identificatie	Nee
Opmerking	op scheidings muur kant gebuur

- Zorg voor een veilig beheer. Vermijd het beschadigen van het asbestmateriaal. Controleer de toestand jaarlijks op wijzigingen.

- Eenvoudige handelingen: mag via doe-het-zelf of door werknemer(s) met opleidingsattest eenvoudige handelingen
Aanbevolen saneringsmethode: Eenvoudige handeling met bijkomende maatregelen. Het materiaal dient goed te worden gefixeerd voor deze wordt verwijderd.

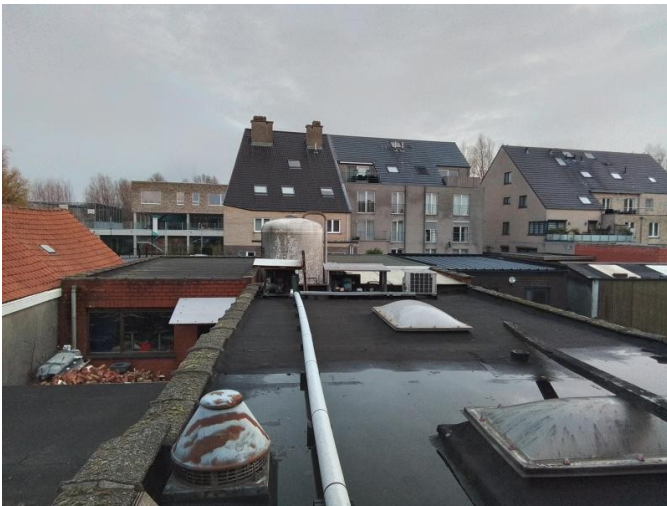
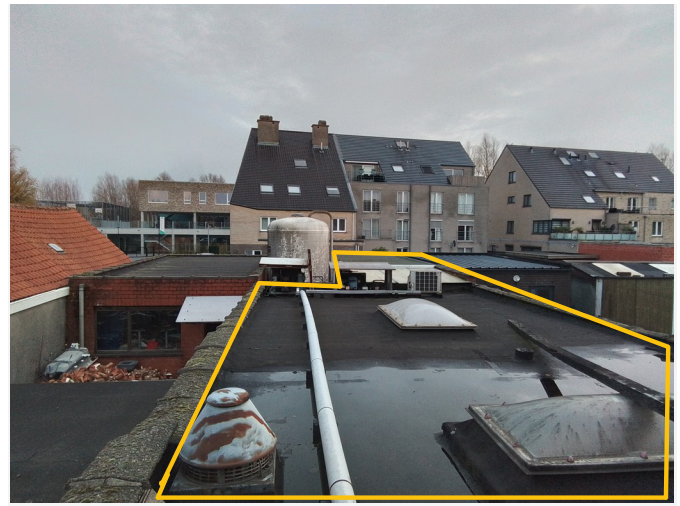
Het asbestmateriaal valt onder de mijlpaal van 2040.

Zorgvuldig beheren

Eindbeoordeling materiaalrisico	Laag materiaalrisico en/of verlaagde kans op vezelvrijgave
---------------------------------	--

Gebondenheid	Categorie 1: hechtgebonden in oorsprong
Asbestsoort (vezeltype)	Alleen chrysotiel
Asbestconcentratie	Laag (< 50%)
Afschermingsgraad van het gehele materiaal	Geheel of deels vrij aan de buitenlucht
Toestand van het materiaal	Licht beschadigd, licht verweerd. Intact calciumsilicaatmateriaal of categorie III 'gebondenheid'

Beschrijving	Roofing
Omgeving	Buiten
Primaire drager	Plat dak
Asbestmateriaal	Dak- en gevelbekleding - Roofing
Bindmiddel van asbestmateriaal	Bitumen (roofing, teer, asfalt)
Gebondenheid op basis van bindmiddel	Hecht
Hoeveelheid (oppervlakte - aantal)	<ul style="list-style-type: none">• 20,00 m² - 1 stuk
Totale oppervlakte	20,00 m ²
Eenvoudig bereikbaar	Ja
Bevestigingswijze	<ul style="list-style-type: none">• Verlijmd, ingegoten, versmeerd
Identificatiemethode	Vaststelling zonder monstername Motivatie: Groot risico op structurele gevolgschade (lekschade, werking installatie,...)
Destructieve handeling voor identificatie	Nee
Opmerking	.

- Zorg voor een veilig beheer en verwijder dit asbestmateriaal wanneer het bij werken eenvoudig bereikbaar wordt. Controleer de toestand jaarlijks op wijzigingen.
- Voer bijkomende staalname(s) uit.

- Eenvoudige handelingen: mag via doe-het-zelf of door werknemer(s) met opleidingsattest eenvoudige handelingen
Mag via doe het zelf mits bijkomende maatregelen.

Aangeraden om stalen te nemen van de roofing bij verbouwings- of renovatiewerken.

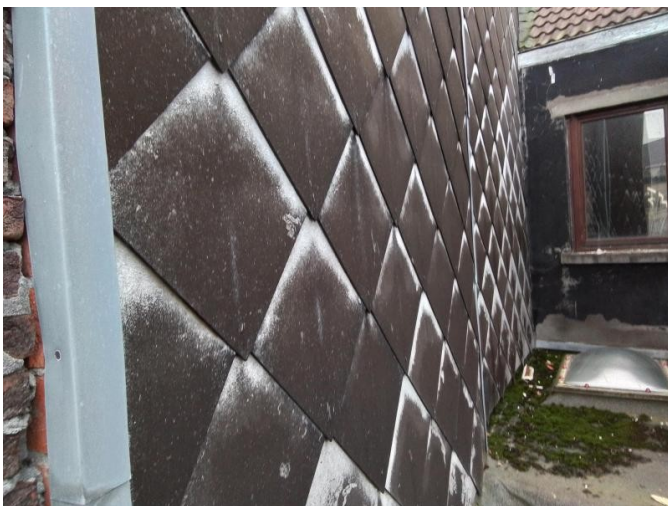
Vrije foto

Identificatiemethode	Redelijk vermoeden
Bindmiddel	Cement
Gebondenheid bindmiddel	Hecht

Aanbevolen saneringsmethode: Eenvoudige handeling met bijkomende maatregelen. Het materiaal dient goed te worden gefixeerd voor deze wordt verwijderd. van de geburen

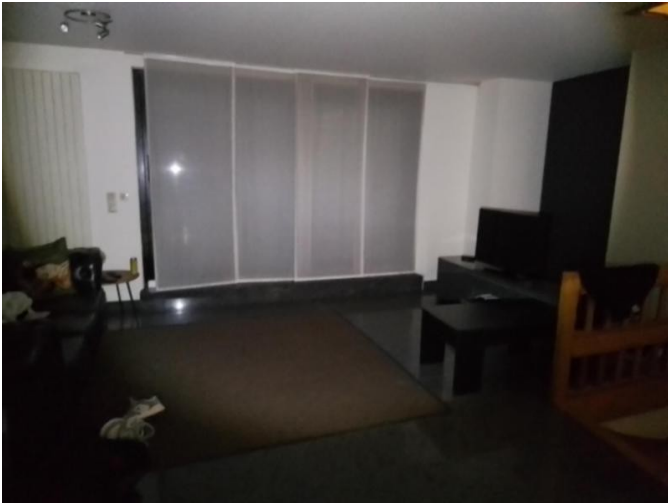
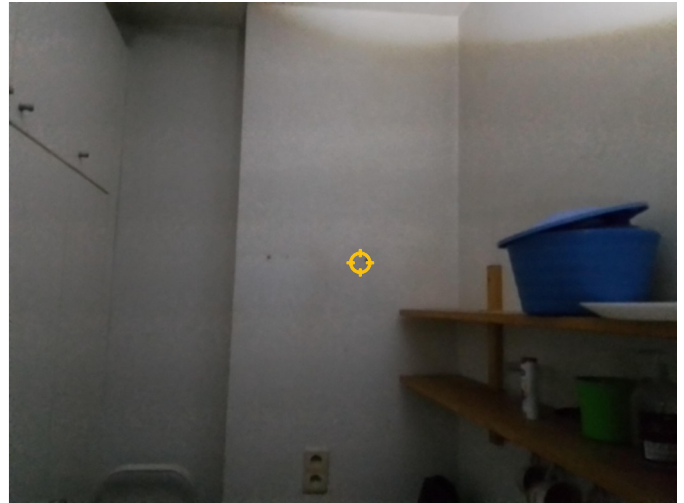
Fiche 4: Pleisterwerk wand

Geen asbest

#	Type	Referentie	Resultaat
4.1	Mengmonster	MM01	Geen asbest

Beschrijving	Pleisterwerk wand
Omgeving	Binnen
Primaire drager	Binnenwand
Bindmiddel van materiaal	Gips - kalk
Gebondenheid op basis van bindmiddel	Niet-hechtgebonden
Hoeveelheid (oppervlakte - dikte - aantal)	• 300,00 m ² - 2,00 cm - 1 stuk
Totaal volume	6,00 m ³
Identificatiemethode	Vaststelling met monstername
Destructieve handeling voor identificatie	Nee
Opmerking	in de bakkerij zijn valse wanden en plafonds

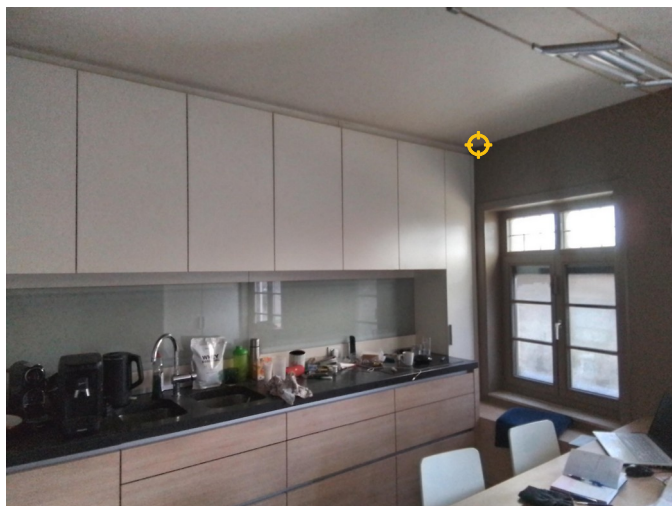
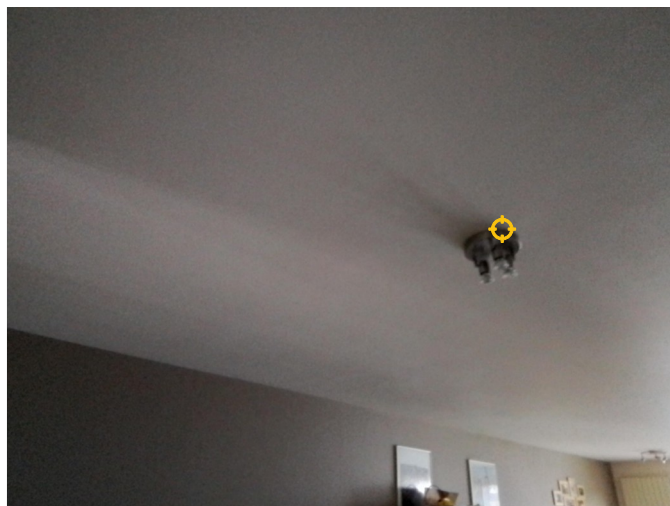
Fiche 5: Pleisterwerk plafond

Geen asbest

#	Type	Referentie	Resultaat
5.1	Mengmonster	MM02	Geen asbest

Beschrijving	Pleisterwerk plafond
Omgeving	Binnen
Primaire drager	Plafond
Bindmiddel van materiaal	Gips - kalk
Gebondenheid op basis van bindmiddel	Niet-hechtgebonden
Hoeveelheid (oppervlakte - dikte - aantal)	• 200,00 m ² - 2,00 cm - 1 stuk
Totaal volume	4,00 m ³
Identificatiemethode	Vaststelling met monstername
Destructieve handeling voor identificatie	Nee
