Asbestinventarisatetest

Bekelstraat 54, 9100 Sint-Niklaas

Attestnummer : 20260208-000154.000

Niet-asbestveilig

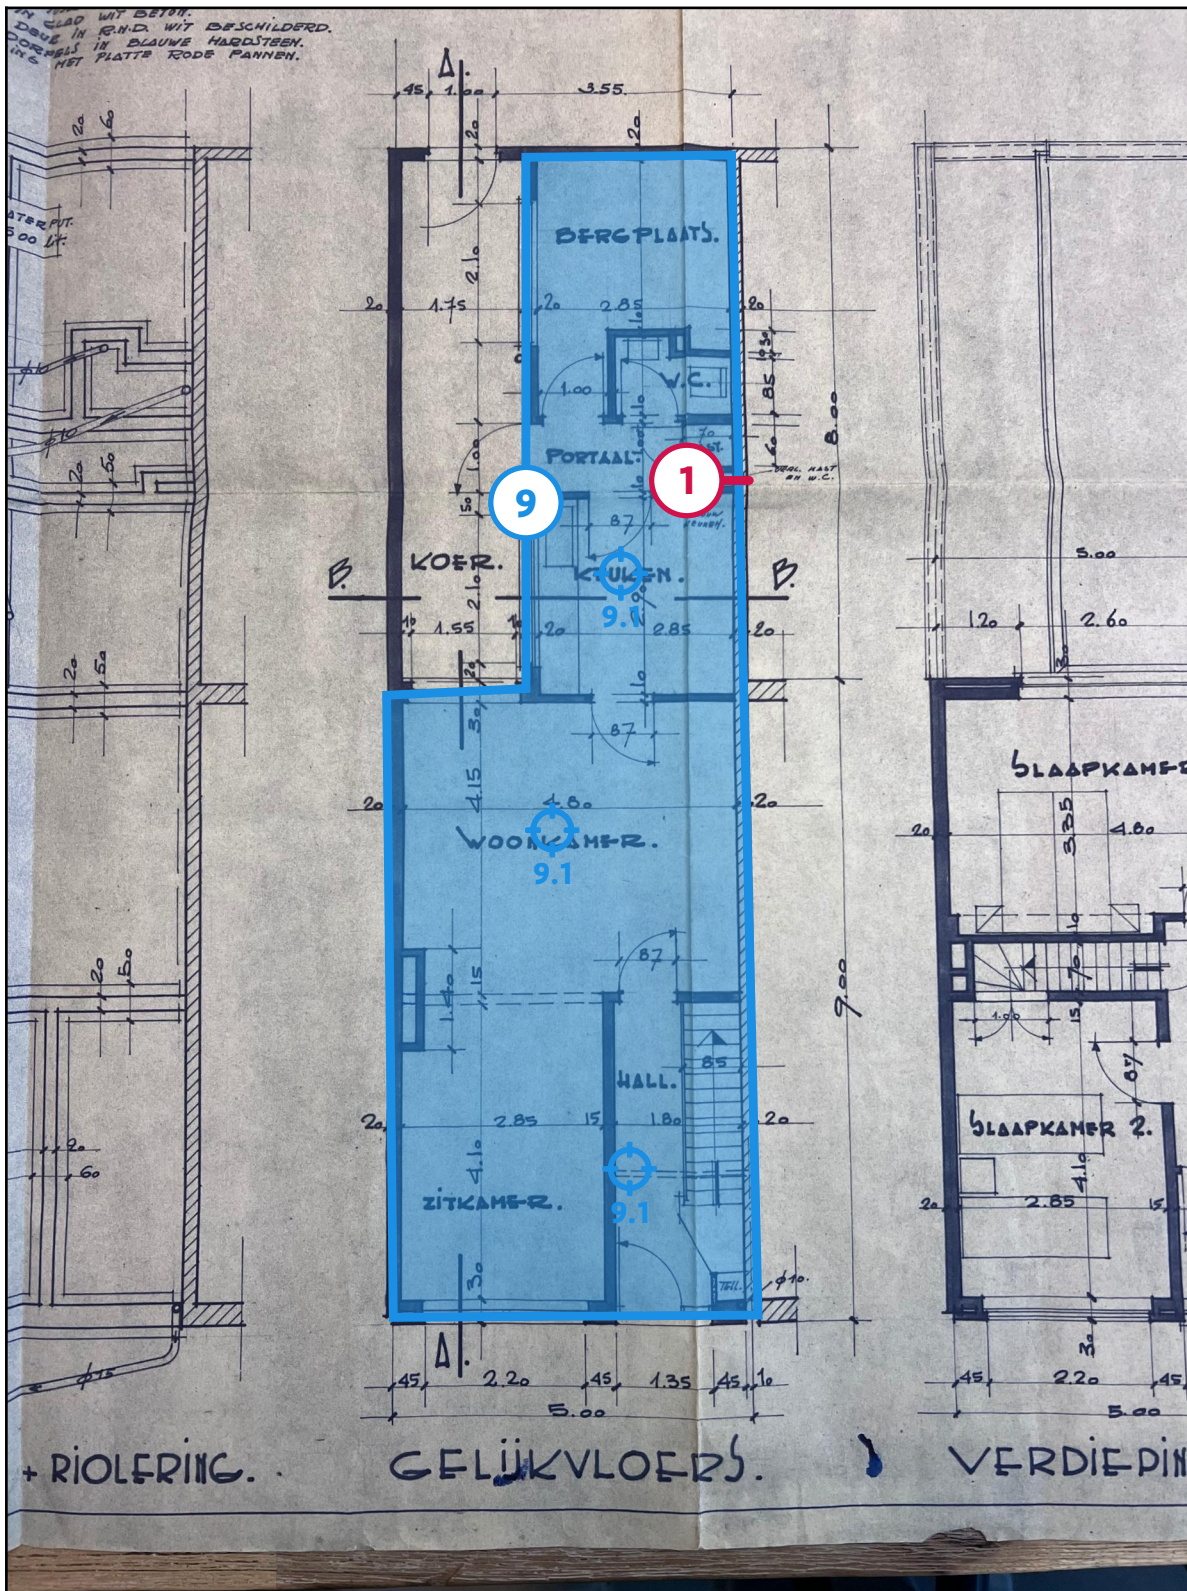
Plan 1.2: Gelijkvloers

1. Rookgaskanaal in asbest cement	Asbestmateriaal	Dringend verwijderen
9. Pleisterwerk plafonds	Geen asbest	-
9.1 Code: MM02	Mengmonster	-

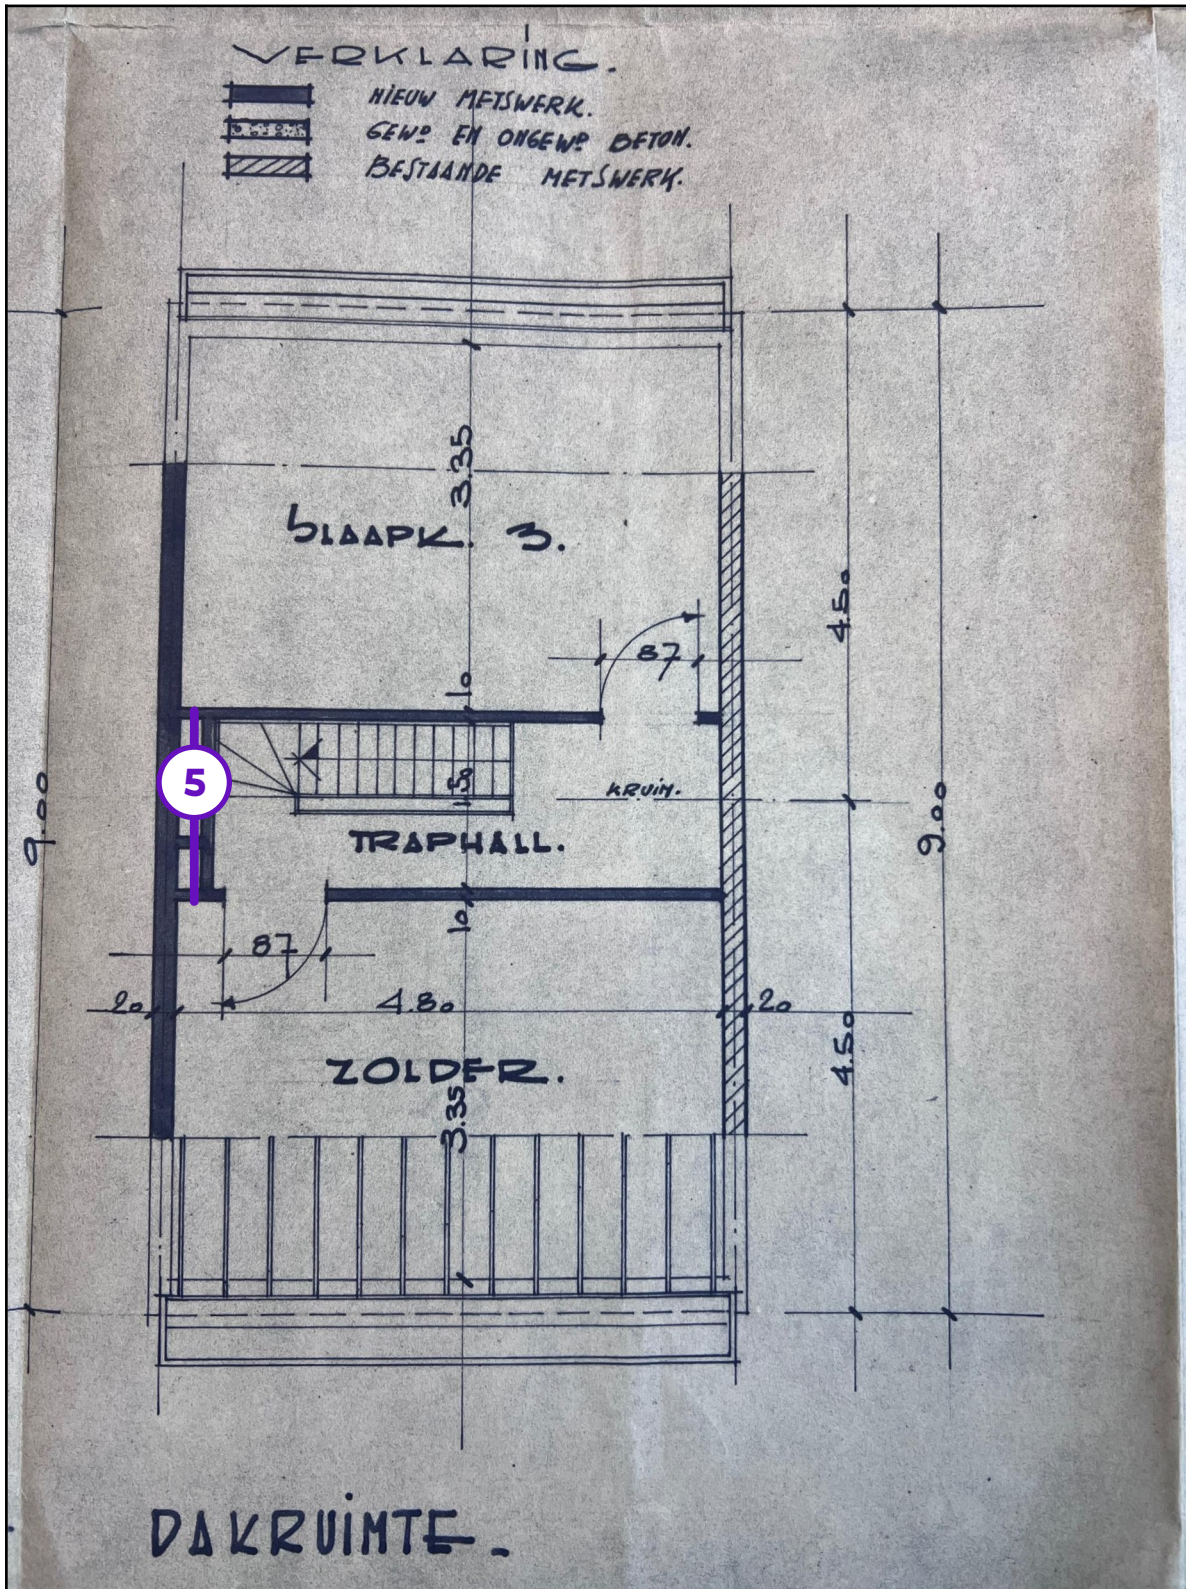
Plan 1.6: Zolder/dak

5. Schoorsteen rookgaskanaal - beoordeling	Beperking	-
--	-----------	---

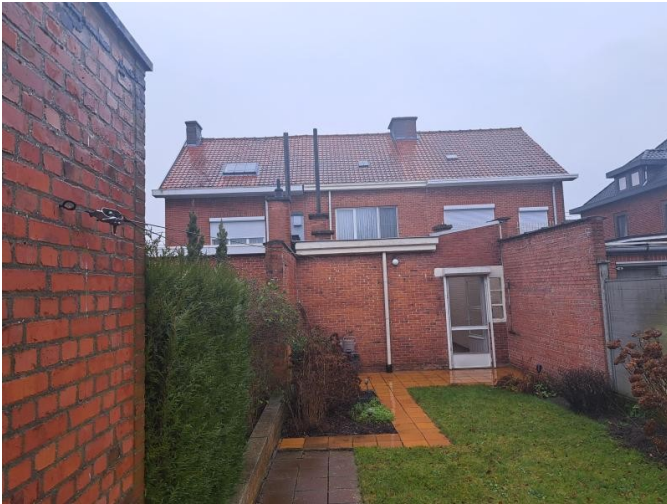
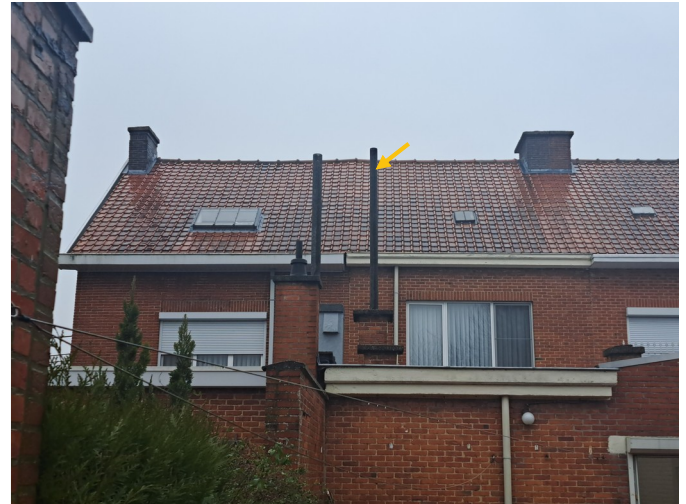
Dringend verwijderen

Dit type buis bevat meestal asbest.

Eindbeoordeling materiaalrisico	Hoog materiaalrisico en/of hoge kans op vezelvrijgave
---------------------------------	---

Gebondenheid	Categorie 1: hechtgebonden in oorsprong
Asbestsoort (vezeltype)	Crocidoliet aanwezig
Asbestconcentratie	Laag (< 50%)
Afschermingsgraad van het gehele materiaal	Geheel of deels (ook) vrij aan binnenluchtstromen
Toestand van het materiaal	Matig beschadigd, matig verweerd

Beschrijving	Rookgaskanaal in asbest cement
Omgeving	Buiten
Primaire drager	HVAC infrastructuur en uitrusting
Asbestmateriaal	Rookgaskanaal
Bindmiddel van asbestmateriaal	Cement
Gebondenheid op basis van bindmiddel	Hecht
Hoeveelheid (lengte - omtrek - dikte - aantal)	<ul style="list-style-type: none">• 2,00 m - 15,00 cm - 1,50 cm - 1 stuk
Totaal volume	0,005 m ³
Eenvoudig bereikbaar	Ja
Bevestigingswijze	<ul style="list-style-type: none">• Geklemd• Verlijmd, ingegoten, versmeerd
Identificatiemethode	<p>De asbestdeskundige beoordeelt het materiaal als asbestverdacht en dus asbesthoudend, en dit zonder monstername.</p> <p>Motivatie: De monstername brengt andere schade aan dan schade die inherent is aan de monstername.</p>
Destructieve handeling voor identificatie	Nee
Opmerking	Deze oppervlakte werd niet gemeten, maar geschat op basis van een benadering voor alle aanwezige rookgaskanalen. Deze schatting mag niet worden gebruikt als maatstaf voor heffingen.

- Zorg voor een veilig beheer. Vermijd het beschadigen van het asbestmateriaal. Controleer de toestand jaarlijks op wijzigingen.
- Voer bijkomende staalname(s) uit.

- Eenvoudige handelingen: enkel door erkend asbestverwijderaar
Er werd geen staal genomen van het materiaal, dit met kans op breuk - schade.

Vermoedelijk loopt de buis door in een kanaal in de gemetste schouw, dit vereist specifieke bijkomende maatregelen en voldoende expertise om deze buis correct te verwijderen zonder de buis stuk te maken. Bij het verwijderen kan stof voorkomen.

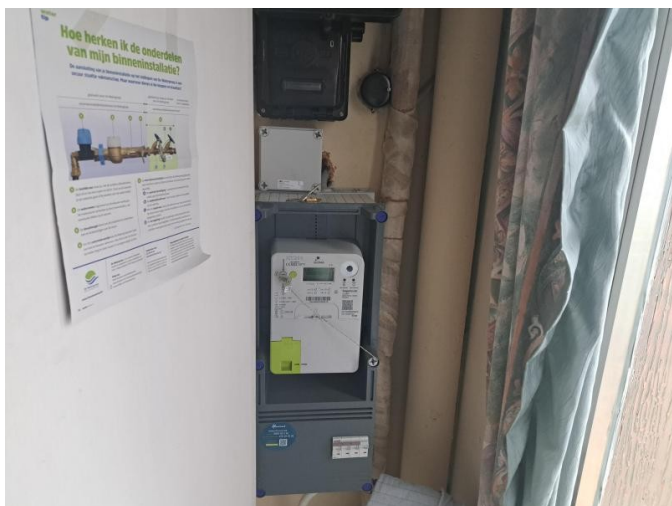
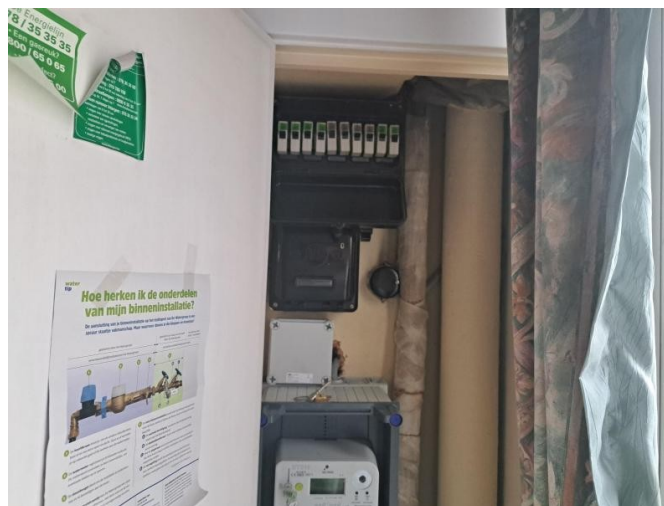
Zorgvuldig beheren

Eindbeoordeling materiaalrisico	Laag materiaalrisico en/of verlaagde kans op vezelvrijgave
---------------------------------	--

Gebondenheid	Categorie 1: hechtgebonden in oorsprong
Asbestsoort (vezeltype)	Crocidoliet aanwezig
Asbestconcentratie	Laag (< 50%)
Afschermingsgraad van het gehele materiaal	Geheel of deels (ook) vrij aan de binnenlucht
Toestand van het materiaal	Onbeschadigd, niet verweerd

Beschrijving	Bakeliet componenten
Omgeving	Binnen
Primaire drager	Communicatie en elektrische infrastructuur en uitrusting
Asbestmateriaal	Plaat, paneel, tablet - Type Bakeliet
Bindmiddel van asbestmateriaal	Kunststof of -hars
Gebondenheid op basis van bindmiddel	Hecht
Hoeveelheid (oppervlakte - dikte - aantal)	<ul style="list-style-type: none"> • 0,40 m² - 0,30 cm - 3 stuks
Totaal volume	0,004 m ³
Eenvoudig bereikbaar	Ja
Bevestigingswijze	<ul style="list-style-type: none"> • Geschroefd
Identificatiemethode	<p>De asbestdeskundige beoordeelt het materiaal als asbestverdacht en dus asbesthoudend, en dit zonder monstername.</p> <p>Motivatie: De monstername brengt andere schade aan dan schade die inherent is aan de monstername.</p>
Destructieve handeling voor identificatie	Nee
Opmerking	<p>Deze oppervlakte werd niet gemeten, maar geschat op basis van een benadering voor alle aanwezige stopcontacten. Deze schatting mag niet worden gebruikt als maatstaf voor heffingen. Als deskundige hebben wij geverifieerd dat het materiaal inderdaad bakeliet betreft en geen harde PVC. Bakeliet wordt door ons beschouwd als een asbestverdachte toepassing, aangezien het in veel gevallen asbesthoudend is. We hebben echter geen staalname uitgevoerd om de functionaliteit van de stopcontacten niet in gevaar te brengen.</p>

- Zorg voor een veilig beheer. Vermijd het beschadigen van het asbestmateriaal. Controleer de toestand jaarlijks op wijzigingen.
- Voer bijkomende staalname(s) uit.

- Eenvoudige handelingen: mag via doe-het-zelf of door werknemer(s) met opleidingsattest eenvoudige handelingen
Raadpleeg de actuele wetgeving op de website van OVAM. Onder strikte voorwaarden kan het eventueel toegestaan zijn om deze toepassing zelf te verwijderen. Bij twijfel wordt echter sterk aangeraden om een erkende asbestverwijderaar te raadplegen. Zorg er bovendien voor dat u zich goed informeert via de websites van OVAM en andere officiële bronnen over de vereiste persoonlijke beschermingsmaatregelen en de richtlijnen voor het veilig verwijderen van asbest.

Houd er rekening mee dat deze toepassingen vaak onder spanning staan. Het is daarom aan te raden om ook een elektricien te raadplegen, aangezien het werken aan of verwijderen van deze toepassingen specifieke technische kennis vereist.

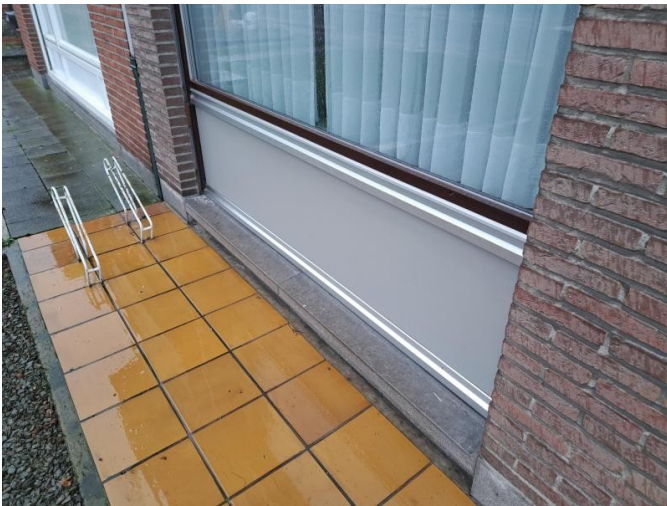
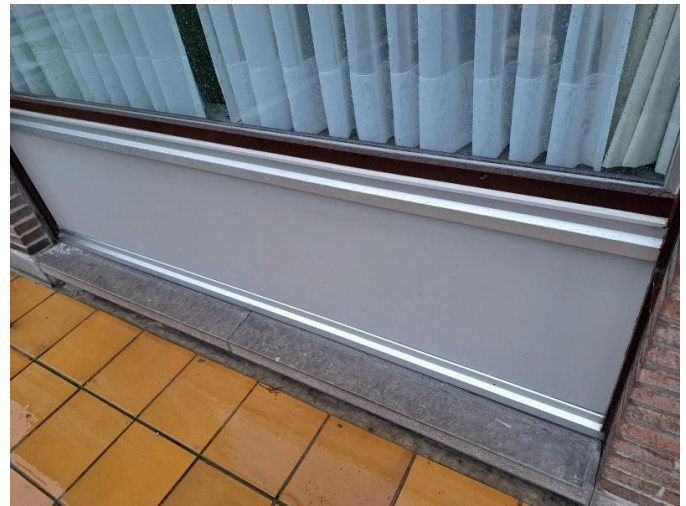
Zorgvuldig beheren

Eindbeoordeling materiaalrisico	Laag materiaalrisico en/of verlaagde kans op vezelvrijgave
---------------------------------	--

Gebondenheid	Categorie 1: hechtgebonden in oorsprong
Asbestsoort (vezeltype)	Crocidoliet aanwezig
Asbestconcentratie	Laag (< 50%)
Afschermingsgraad van het gehele materiaal	Geheel of deels vrij aan de buitenlucht
Toestand van het materiaal	Licht beschadigd, licht verweerd. Intact calciumsilicaatmateriaal of categorie III 'gebondenheid'

Beschrijving	Glasal plaat ramen
Omgeving	Grenst aan binnen- en buitenlucht
Primaire drager	Wandopening verticaal (raam, deur, ...)
Asbestmateriaal	Plaat, paneel, tablet - Geëmailleerd, type Glasal
Bindmiddel van asbestmateriaal	Cement
Gebondenheid op basis van bindmiddel	Hecht
Hoeveelheid (oppervlakte - dikte - aantal)	<ul style="list-style-type: none">• 2,00 m² - 2,00 cm - 2 stuks
Totaal volume	0,08 m ³
Eenvoudig bereikbaar	Ja
Bevestigingswijze	<ul style="list-style-type: none">• Geklemd• Verlijmd, ingegoten, versmeerd
Identificatiemethode	<p>De asbestdeskundige beoordeelt het materiaal als asbestverdacht en dus asbesthoudend, en dit zonder monstername.</p> <p>Motivatie: De monstername brengt andere schade aan dan schade die inherent is aan de monstername.</p>
Destructieve handeling voor identificatie	Nee

- Zorg voor een veilig beheer. Vermijd het beschadigen van het asbestmateriaal. Controleer de toestand jaarlijks op wijzigingen.
- Voer bijkomende staalname(s) uit.

- Eenvoudige handelingen: mag via doe-het-zelf of door werknemer(s) met opleidingsattest eenvoudige handelingen
Betreft een hechtgebonden toepassing in zeer goede staat met een laag risico op vezelvrijgave. De toepassing zorgvuldig verwijderen, zonder wijzigingen aan te brengen in de huidige toestand van het materiaal. De toepassing niet breken en/of beschadigen. Verwijder de toepassing a.d.h.v. eenvoudige handelingen en voorzie de nodige PBM's zoals ademhalingsmasker met een P3-filter, Tyvec categorie 3 type 5-6, schoeisel moet volledig gesloten zijn, wegwerphandschoenen. Opgeleid personeel wordt aanbevolen. Het asbestmateriaal moet worden verpakt in twee lagen van luchtdichte, stevige plastic zakken of folie aandienen bij het gemeentelijk recyclagepark. Deze dienen gemarkeerd te zijn met een waarschuwingsetiket. Voor verder advies kan je een kijkje nemen op de site van OVAM. (www.asbestinfo.be)

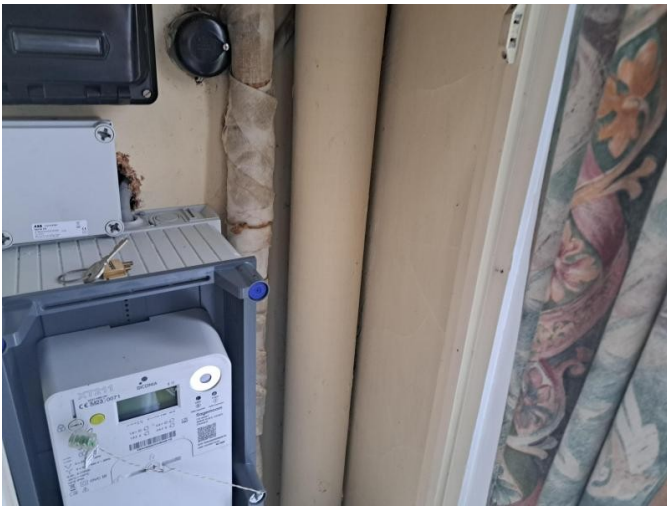
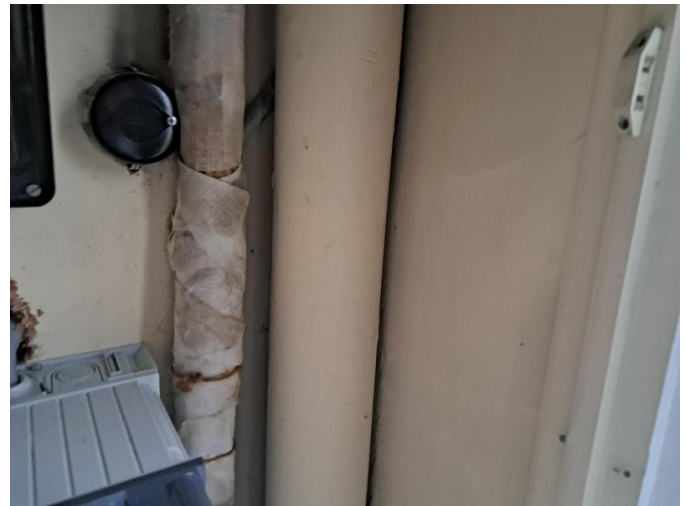
Zorgvuldig beheren

Dit type buis bevat meestal asbest.

Eindbeoordeling materiaalrisico	Laag materiaalrisico en/of verlaagde kans op vezelvrijgave
---------------------------------	--

Gebondenheid	Categorie 1: hechtgebonden in oorsprong
Asbestsoort (vezeltype)	Crocidoliet aanwezig
Asbestconcentratie	Laag (< 50%)
Afschermingsgraad van het gehele materiaal	Geheel of deels vrij aan de buitenlucht
Toestand van het materiaal	Licht beschadigd, licht verweerd. Intact calciumsilicaatmateriaal of categorie III 'gebondenheid'

Beschrijving	Afvoer in asbest cement
Omgeving	Buiten
Primaire drager	Sanitaire infrastructuur en uitrusting (toe- en afvoer)
Asbestmateriaal	Buis, koker, leiding, pijp, doorvoer
Bindmiddel van asbestmateriaal	Cement
Gebondenheid op basis van bindmiddel	Hecht
Hoeveelheid (lengte - omtrek - dikte - aantal)	<ul style="list-style-type: none"> • 1,50 m - 15,00 cm - 1,50 cm - 1 stuk
Totaal volume	0,003 m ³
Eenvoudig bereikbaar	Ja
Bevestigingswijze	<ul style="list-style-type: none"> • Geklemd • Verlijmd, ingegoten, versmeerd
Identificatiemethode	<p>De asbestdeskundige beoordeelt het materiaal als asbestverdacht en dus asbesthoudend, en dit zonder monstername.</p> <p>Motivatie: De monstername brengt andere schade aan dan schade die inherent is aan de monstername.</p>
Destructieve handeling voor identificatie	Nee
Opmerking	Deze oppervlakte werd niet gemeten, maar geschat op basis van een benadering voor alle aanwezige rookgaskanalen. Deze schatting mag niet worden gebruikt als maatstaf voor heffingen.

- Zorg voor een veilig beheer. Vermijd het beschadigen van het asbestmateriaal. Controleer de toestand jaarlijks op wijzigingen.
- Voer bijkomende staalname(s) uit.

- Eenvoudige handelingen: enkel door erkend asbestverwijderaar
Er werd geen staal genomen van het materiaal, dit met kans op breuk - schade.

Vermoedelijk loopt de buis door in een kanaal in de gemetste schouw, dit vereist specifieke bijkomende maatregelen en voldoende expertise om deze buis correct te verwijderen zonder de buis stuk te maken. Bij het verwijderen kan stof voorkomen.

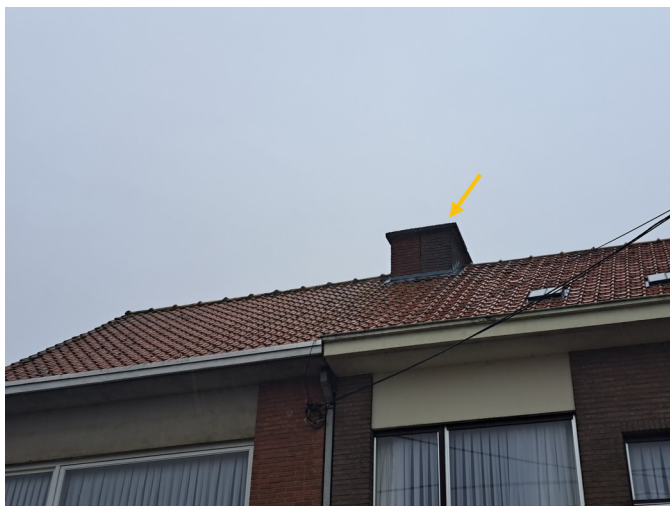
Situeringfoto

Tijdelijke beperking

Reden: Het te onderzoeken materiaal situeert zich hoger dan 3,50 m te rekenen vanaf een veilige ondergrond

Uitleg van de asbestdeskundige: Het rookgaskanaal is niet beoordeeld. Aan de binnenzijde is de kachel aangesloten. Aan de buitenzijde is het hoger dan 3,5 meter om de schoorsteen te inspecteren. Het is niet zichtbaar of er een asbestverdacht rookgaskanaal aanwezig is in de schoorsteen. Conform ons inspectieprotocol mogen wij een beperking inroepen voor hoogtes hoger dan 3,5 m. Indien men dit wil laten onderzoeken, dient er een nieuwe afspraak gemaakt te worden en moet er een hoogtewerker voorzien worden, evenals iemand die bevoegd is om deze te bedienen en eventueel een techniek die de al dan niet aanwezige schouwhoed kan afnemen en weer terugplaatsen.

(Asbest)materiaal	Rookgaskanaal
Karakterisatie	Asbest (verdacht)
Primaire drager	HVAC infrastructuur en uitrusting

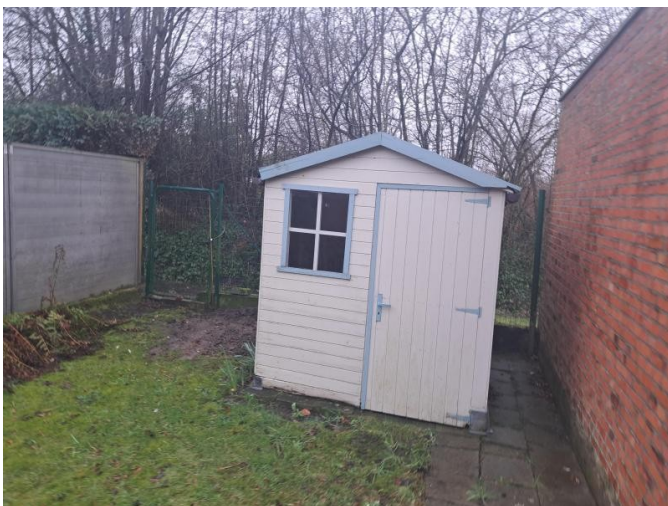
Uitgesloten van inspectie

Bouwjaar: 2006

Constructies gebouwd vanaf 2001 moeten niet onderzocht worden

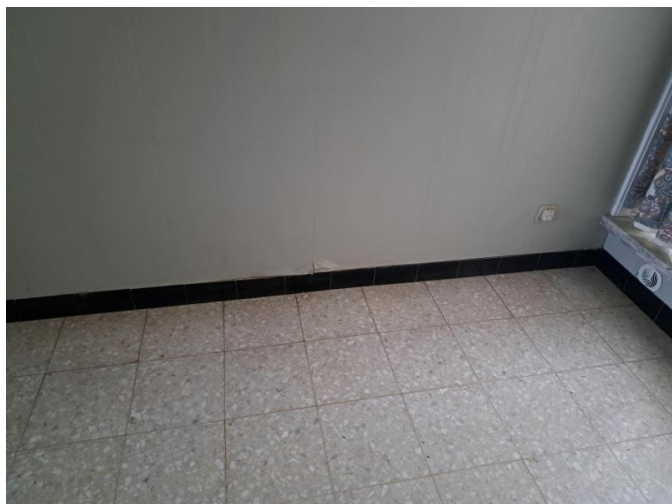
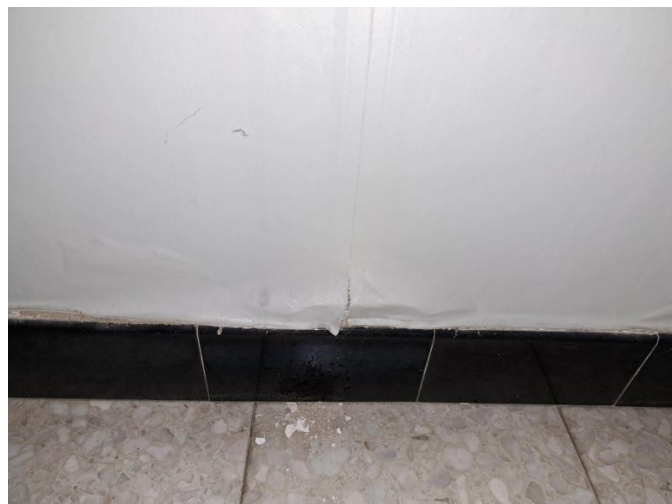
Fiche 7: Pleisterwerk muren

Geen asbest

#	Type	Referentie	Resultaat
7.1	Mengmonster	MM01	Geen asbest

Beschrijving	Pleisterwerk muren
Omgeving	Binnen
Primaire drager	Binnenwand
Bindmiddel van materiaal	Gips - kalk
Gebondenheid op basis van bindmiddel	Niet-hechtgebonden
Hoeveelheid (oppervlakte - dikte - aantal)	• 320,00 m ² - 1,00 cm - 1 stuk
Totaal volume	3,20 m ³
Identificatiemethode	Een monstername door de asbestdeskundige met laboanalyse door een asbestlabo.
Destructieve handeling voor identificatie	Nee

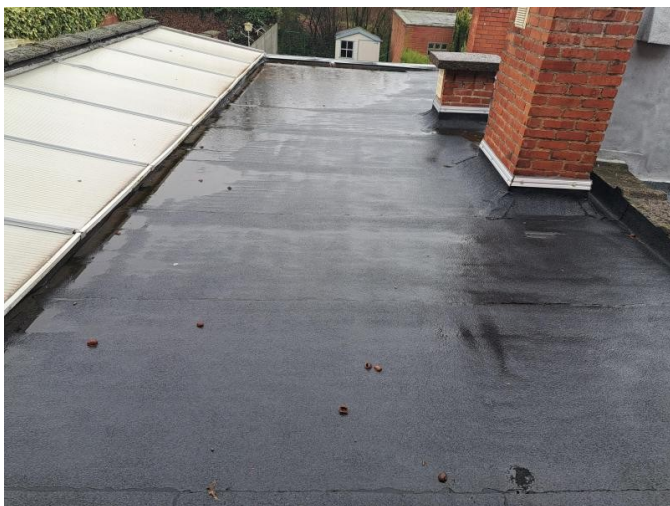
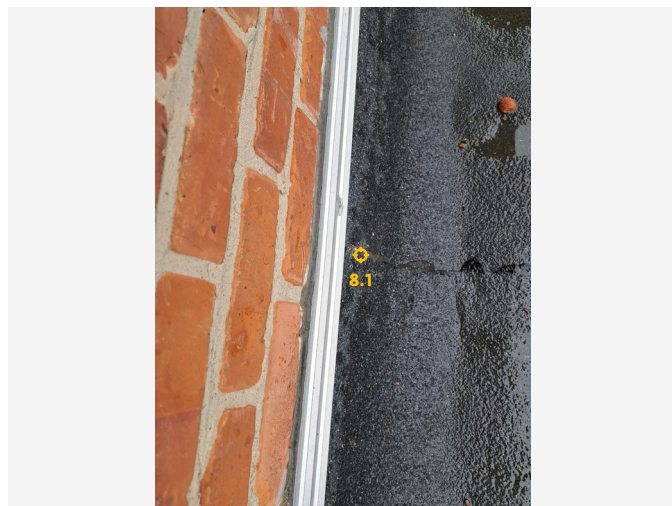
Fiche 8: Roofing plat dak

Geen asbest

#	Type	Referentie	Resultaat
8.1	Puntmonster	MM03	Geen asbest

Beschrijving	Roofing plat dak
Omgeving	Buiten
Primaire drager	Plat dak
Bindmiddel van materiaal	Bitumen (roofing, teer, asfalt)
Gebondenheid op basis van bindmiddel	Hecht
Hoeveelheid (oppervlakte - aantal)	• 30,00 m ² - 1 stuk
Totale oppervlakte	30,00 m ²
Identificatiemethode	Een monstername door de asbestdeskundige met laboanalyse door een asbestlabo.
Destructieve handeling voor identificatie	Nee

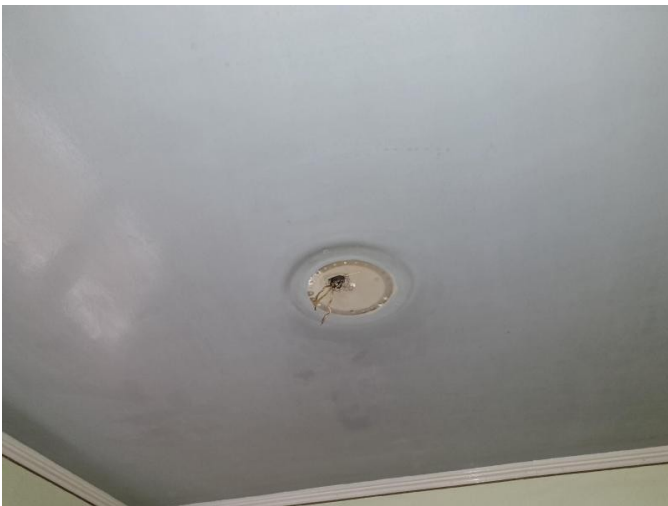
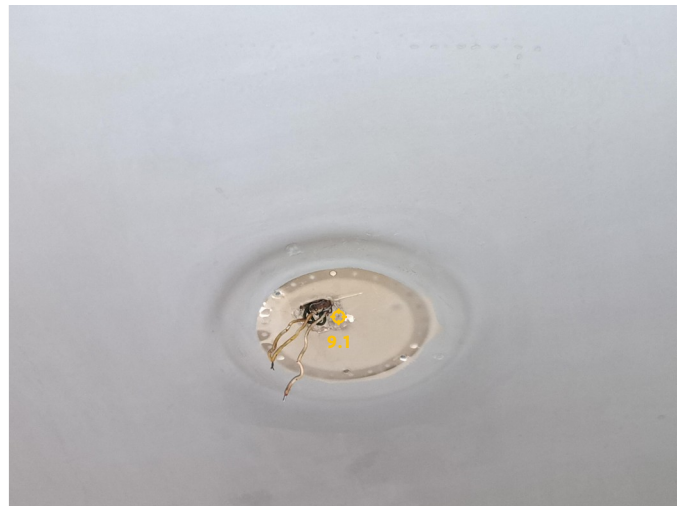
Fiche 9: Pleisterwerk plafonds

Geen asbest

#	Type	Referentie	Resultaat
9.1	Mengmonster	MM02	Geen asbest

Beschrijving	Pleisterwerk plafonds
Omgeving	Binnen
Primaire drager	Plafond
Bindmiddel van materiaal	Gips - kalk
Gebondenheid op basis van bindmiddel	Niet-hechtgebonden
Hoeveelheid (oppervlakte - dikte - aantal)	• 140,00 m ² - 1,00 cm - 1 stuk
Totaal volume	1,40 m ³
Identificatiemethode	Een monstername door de asbestdeskundige met laboanalyse door een asbestlabo.
Destructieve handeling voor identificatie	Nee

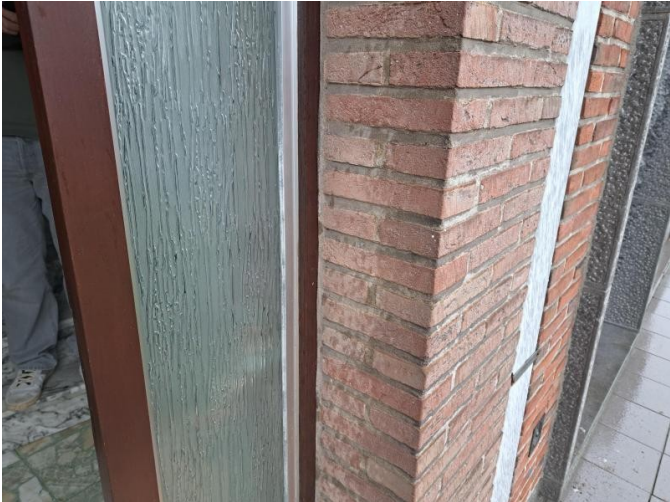
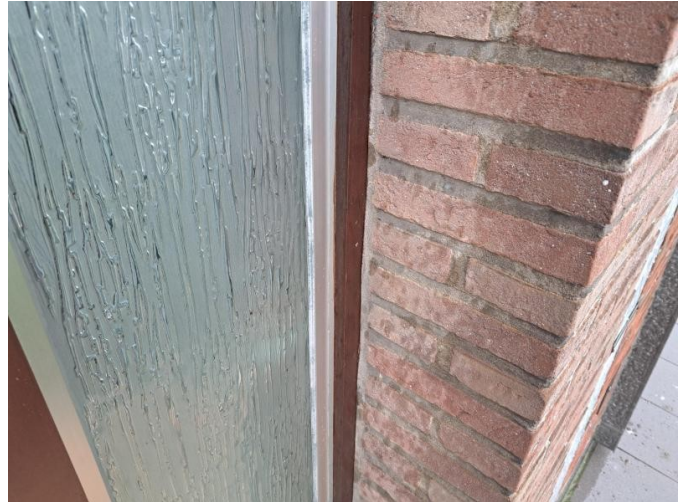
Fiche 13: Afdichtingsmateriaal aan schrijnwerk	Bij de visuele inspectie werd rond de ramen en deuren een kitafdichting aangetroffen. Op basis van de uiterlijk waarneembare kenmerken (kleur, glans, textuur, hechting) en de toepassingsperiode werd vastgesteld dat het gaat om een moderne siliconenkit en niet om een bitumineuze of asbesthoudende afdichting.	-
