Asbestinventarisatetest

Goudenregenlaan 9, 9100 Sint-Niklaas

Attestnummer : 20260302-000250.000

Uitgegeven op : 02.03.2026

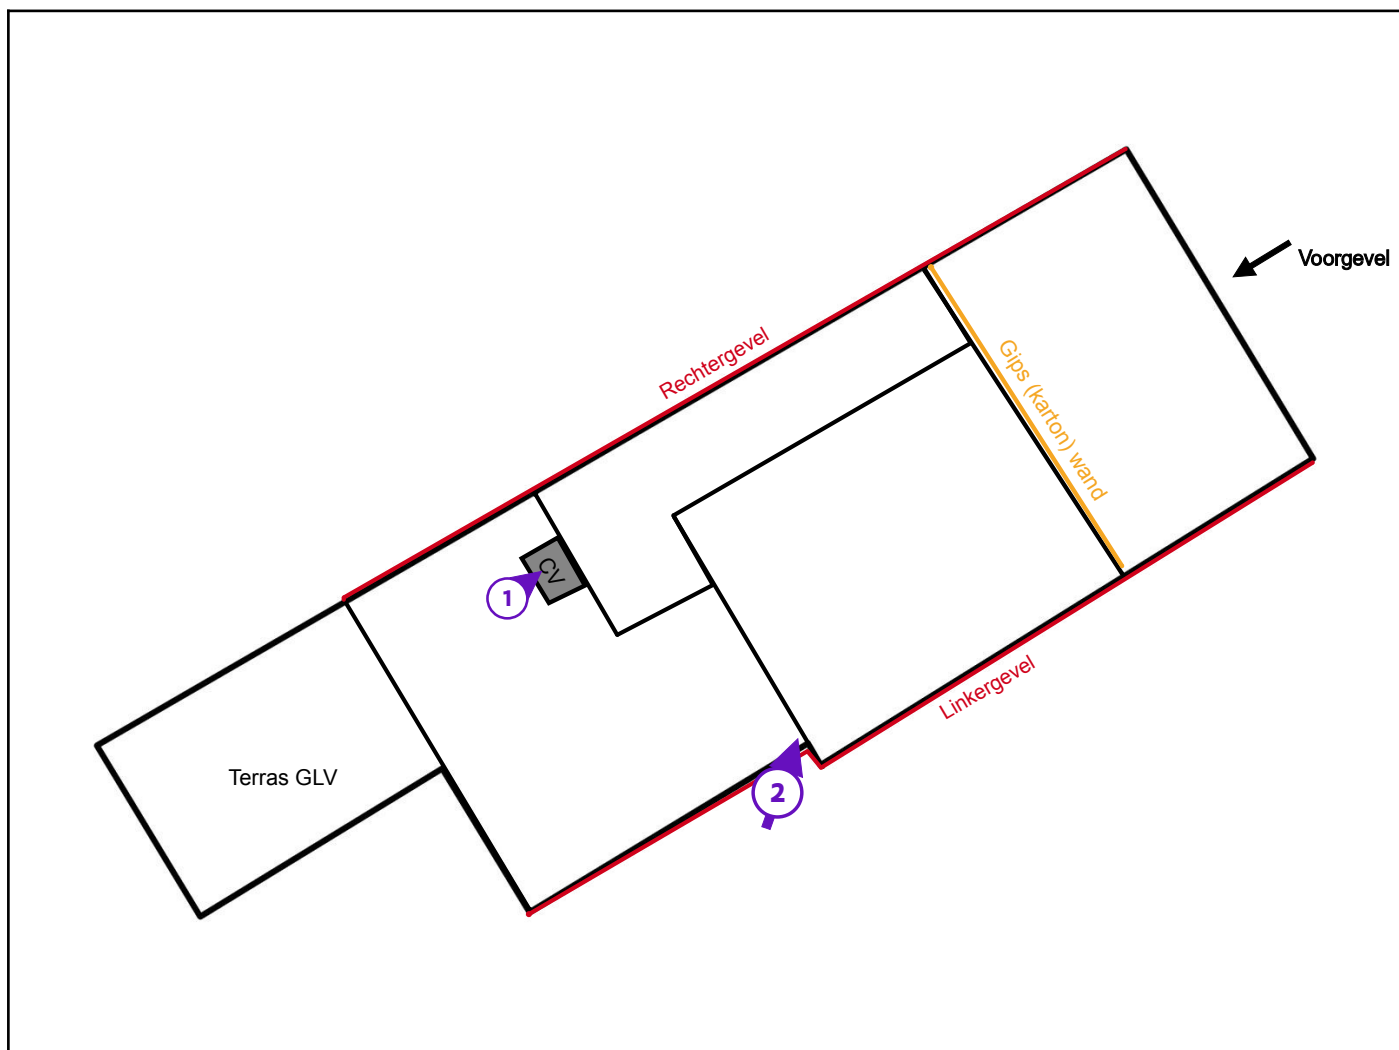
Plan 1.5: V2: overige toep.

Beschrijving	Type	Actie
1. Stookketel / CV	Beperking	-
2. GLV tem V2: Schouw en rookgaskanaal	Beperking	-

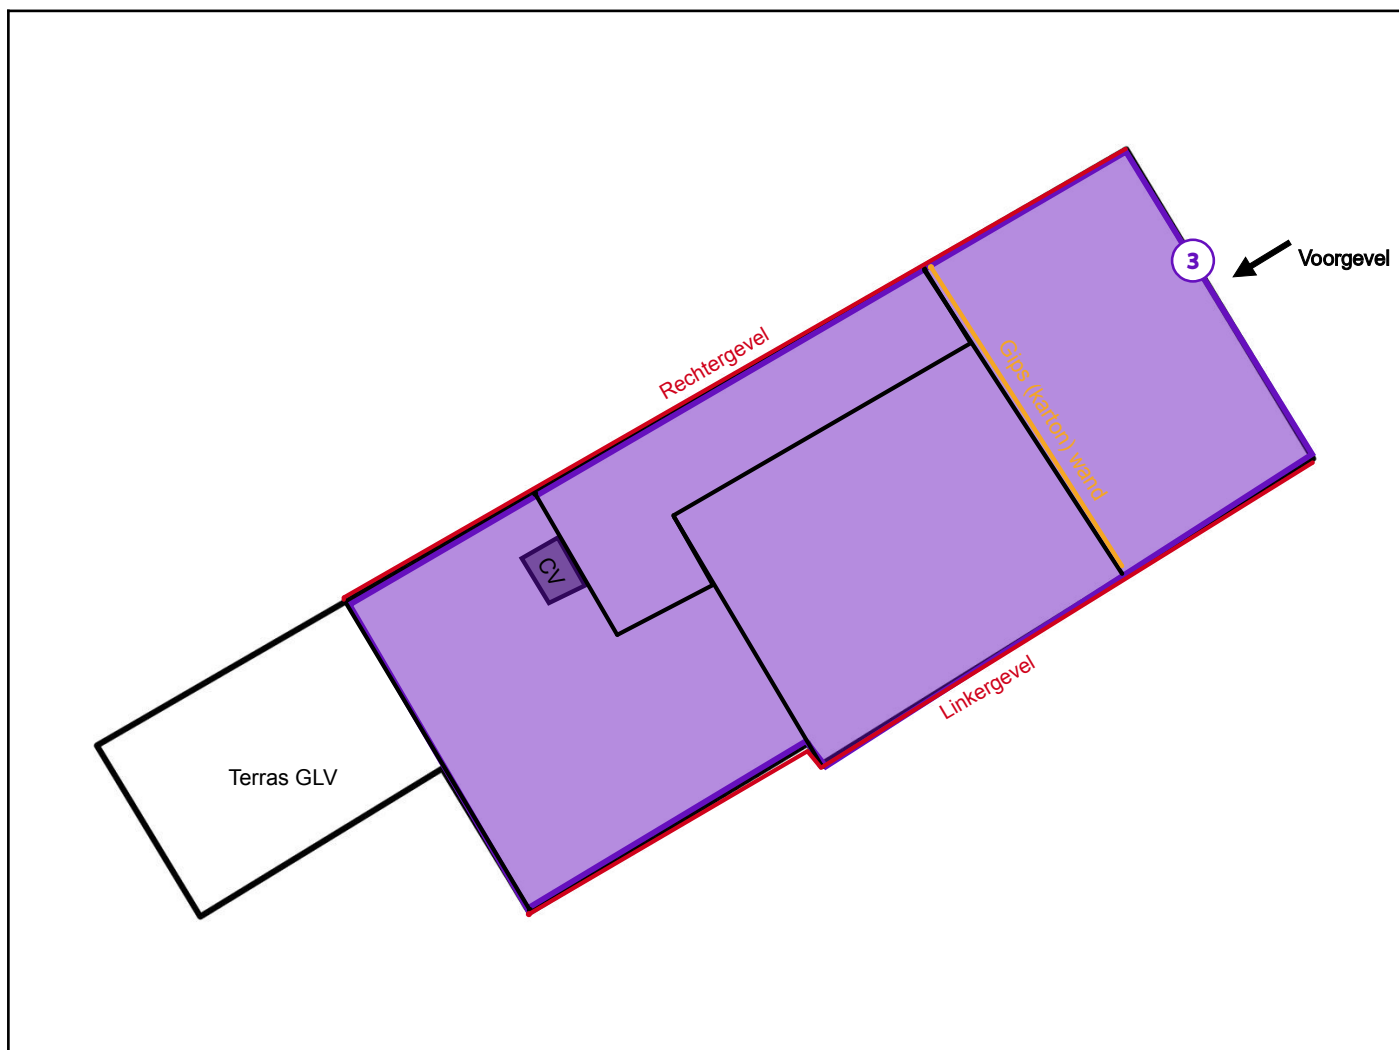
Plan 1.8: V2: Onderdak

Beschrijving	Type	Actie
3. Woning - Dak - Schuindak - Onderdak: Niet waarneembaar	Beperking	-

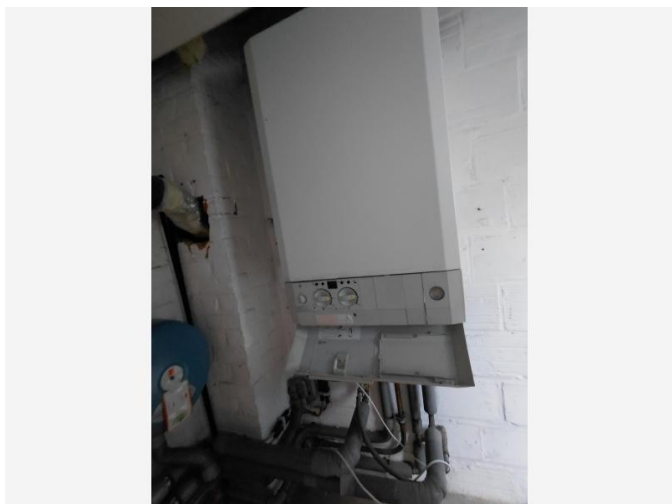
Tijdelijke beperking

Reden: Niet-waarneembaar

Uitleg van de asbestdeskundige: Deze verplicht te beschrijven ruimte of materiaal is niet waarneembaar waardoor er geen adviesfiche voor kan opgesteld worden. Verwarmingsinstallatie en bouwjaar ongekend. De pakkingen en dichtingen konden niet waargenomen worden. Pakkingen en dichtingen waarvan de samenstelling en/of installatiejaar niet of onvoldoende gekend zijn, dienen daarom steeds als asbestverdacht te worden beschouwd. Dit verplicht te beschrijven materiaal is niet waarneembaar waardoor er op dit ogenblik in de databank geen adviesfiche voor kan opgesteld worden.

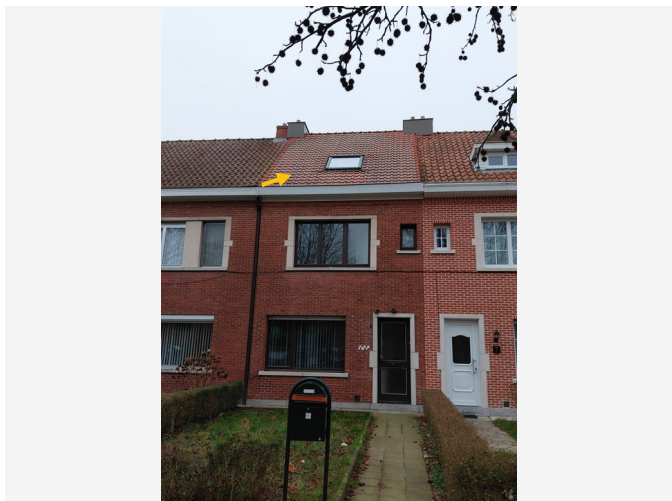
Tijdelijke beperking

Reden: Niet-waarneembaar

Uitleg van de asbestdeskundige: Binnen het kader van visuele (niet-destructieve) inspectie was monsternamen van het onderdak niet mogelijk. Het dak bevond zich op meer dan 3,50m boven een vaste ondergrond alsook konden we door de velux geen duidelijk beeld krijgen van het onderdak. Hierdoor kon niet worden vastgesteld of er een (asbestverdacht) onderdak aanwezig is. Bij toekomstige werkzaamheden is het dan ook ten sterkste aangeraden om monsternamen en bijhorende laboanalyse uit te voeren.

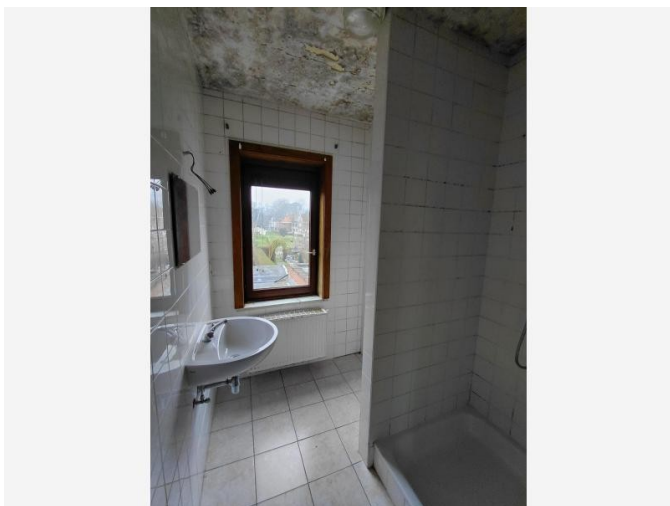
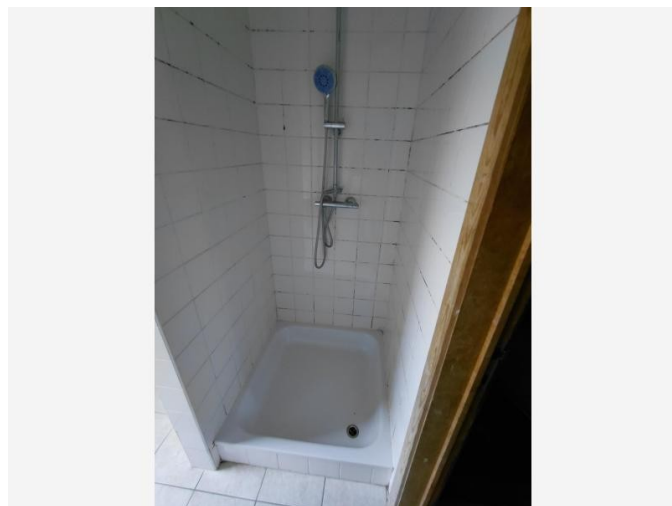
Informatie over een materiaal dat de asbestdeskundige niet kan waarnemen of vaststellen

Binnen het kader van visueel (niet-destructief) onderzoek, was inspectie van de tegellijm niet mogelijk zonder de zichtbare niet-asbestverdachte wandbetegeling te beschadigen. Enkel een negatieve analyse van de eventuele asbestverdachte tegelverlijming kan uitsluitend bieden. Bij toekomstige werkzaamheden is het dan ook aangeraden om een bijkomend onderzoek met eventuele monsternamen en bijhorende laboanalyse uit te voeren.

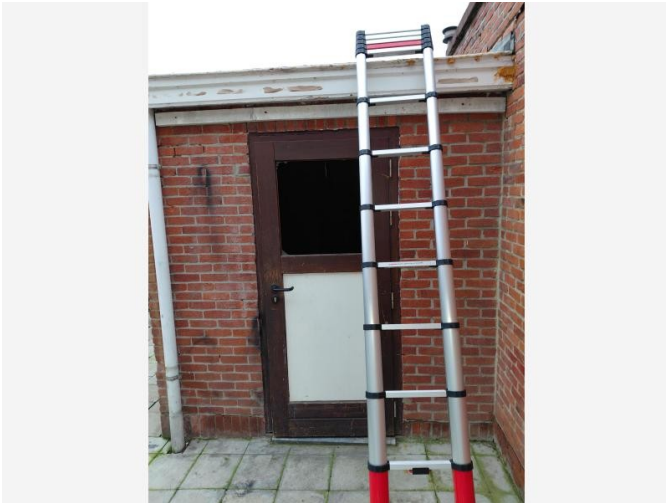
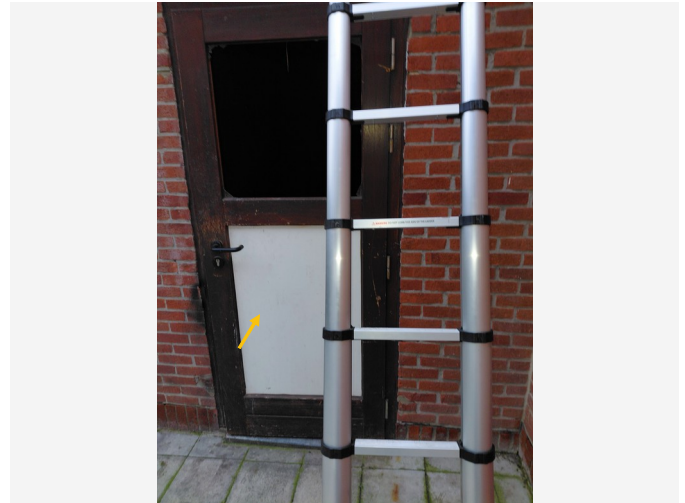
Informatie over een niet-asbestverdacht materiaal

Het paneel in de deur werd o.b.v. visuele inspectie en expertise als niet-asbestverdacht bevonden. Er werd vastgesteld dat hij uit hout is.

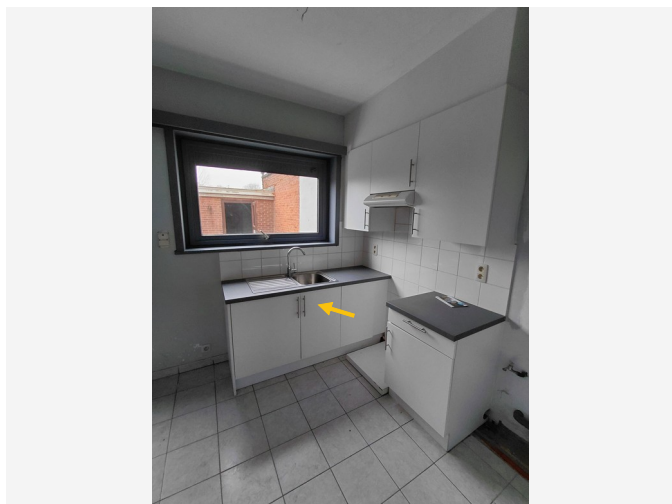
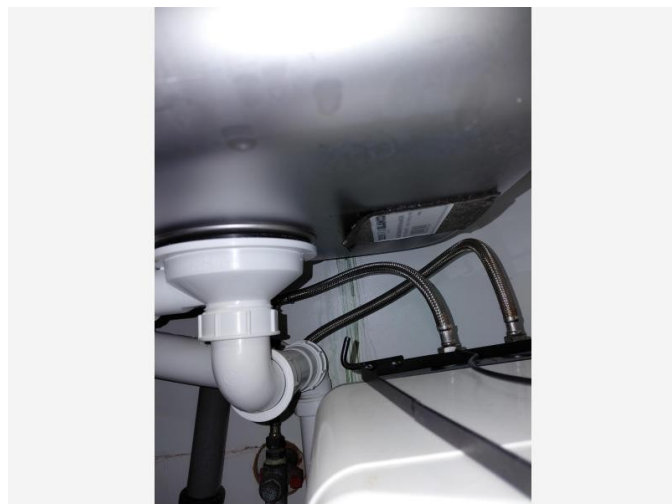
Geen asbest

#	Type	Referentie	Resultaat
6.1	Puntmonster	MM04	Geen asbest

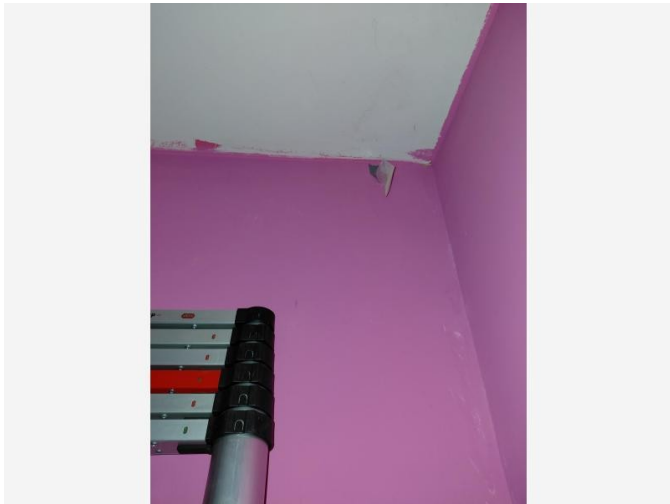
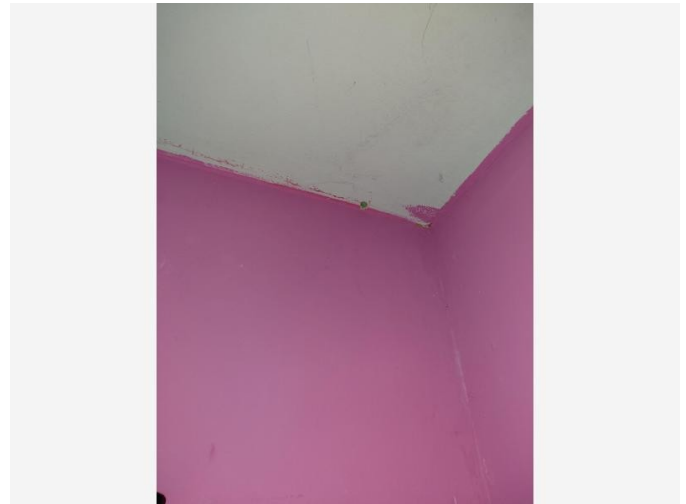
Fiche 7: GLV tem V1: Plafonds - Afwerkingslaag - Pleisterwerk

Geen asbest

#	Type	Referentie	Resultaat
7.1	Mengmonster	MM02	Geen asbest

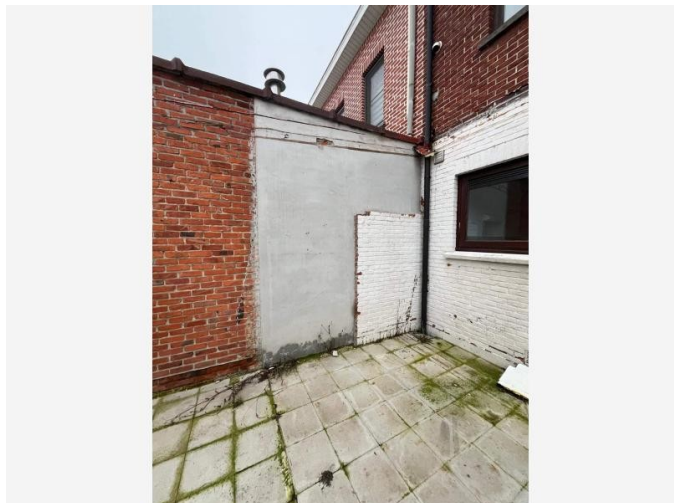
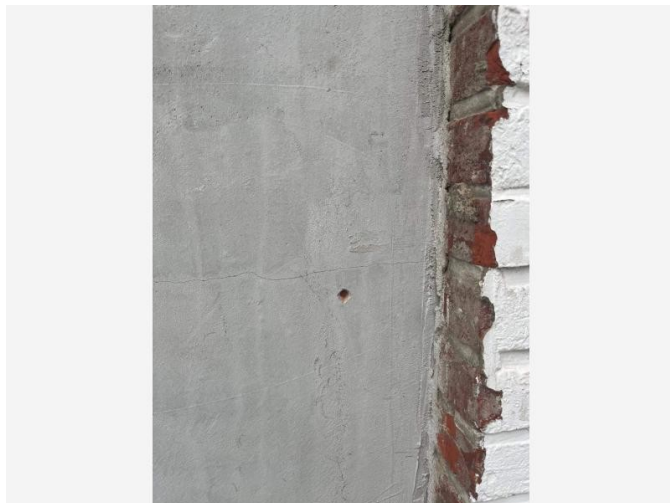
Fiche 8: GLV: Scheidingsmuur - Buitengevel - Afwerkingslaag - Cementering

Geen asbest

#	Type	Referentie	Resultaat
8.1	Mengmonster	MM03	Geen asbest

Beschrijving	GLV: Scheidingsmuur - Buitengevel - Afwerkingslaag - Cementering
Omgeving	Buiten
Primaire drager	Wand buitenschil
Bindmiddel van materiaal	Cement
Gebondenheid op basis van bindmiddel	Hecht
Hoeveelheid (gewicht - aantal)	<ul style="list-style-type: none">• 30,00 kg - 1 stuk
Totaal gewicht	30,00 kg
Identificatiemethode	Een monstername door de asbestdeskundige met laboanalyse door een asbestlabo.
Destructieve handeling voor identificatie	Nee
Opmerking	T.h.v. de Scheidingsmuur is de buitengevel afgewerkt met cementering, er wordt telkens een puntstaal (3stuks verspreid over het oppervlak) genomen en verzameld tot één mengmonster. O.b.v. laboanalyse werd deze als niet-asbesthoudend bevonden.

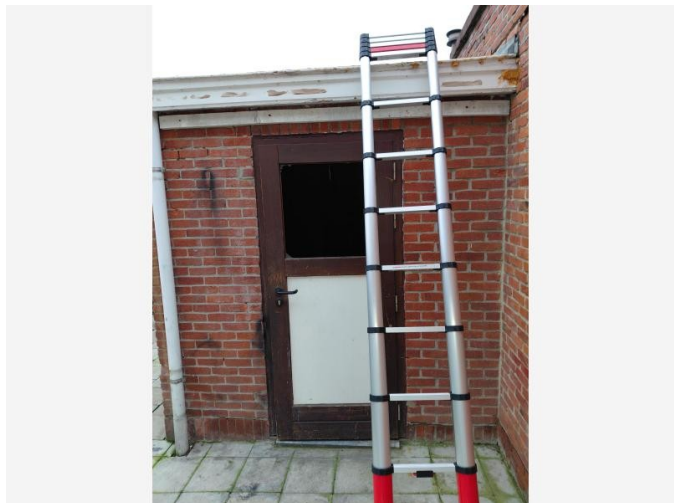
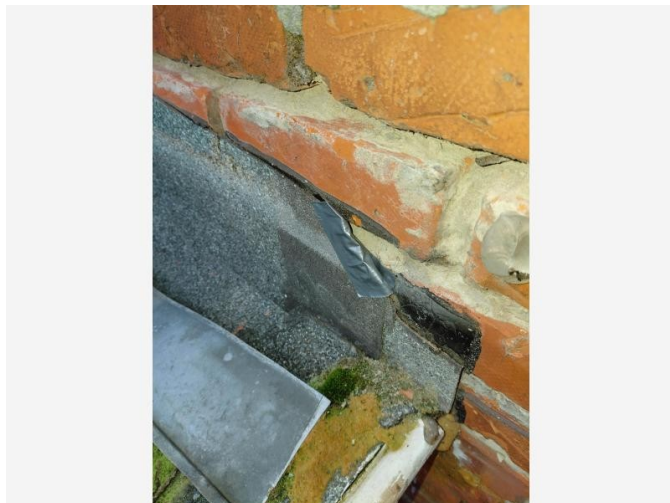
Fiche 9: Tuinhuis: Dak - Plat dak - Dakbedekking - Roofing

Geen asbest

#	Type	Referentie	Resultaat
9.1	Puntmonster	MM05	Geen asbest

Beschrijving	Tuinhuis: Dak - Plat dak - Dakbedekking - Roofing
Omgeving	Buiten
Primaire drager	Plat dak
Bindmiddel van materiaal	Bitumen (roofing, teer, asfalt)
Gebondenheid op basis van bindmiddel	Hecht
Hoeveelheid (oppervlakte - aantal)	• 10,00 m ² - 1 stuk
Totale oppervlakte	10,00 m ²
Identificatiemethode	Een monstername door de asbestdeskundige met laboanalyse door een asbestlabo.
Destructieve handeling voor identificatie	Nee
Opmerking	De afwerking van het plat dak van het tuinhuis betreft een in oorsprong hechtgebonden toepassing o.b.v. bitumen. O.b.v. monstername en bijhorende laboanalyse werd deze als niet-asbesthoudend bevonden.

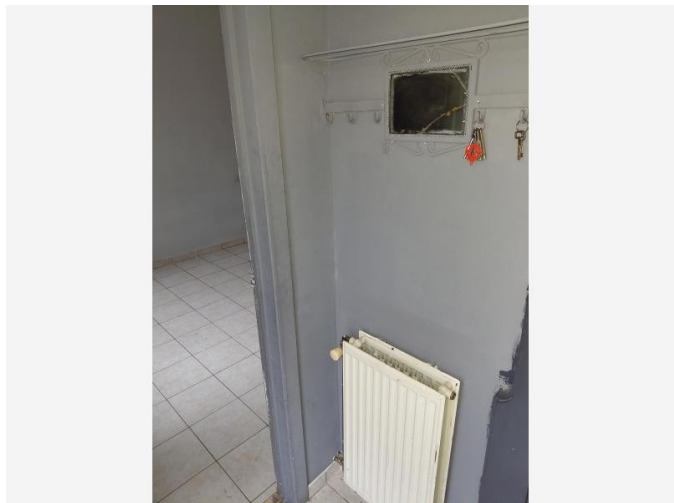
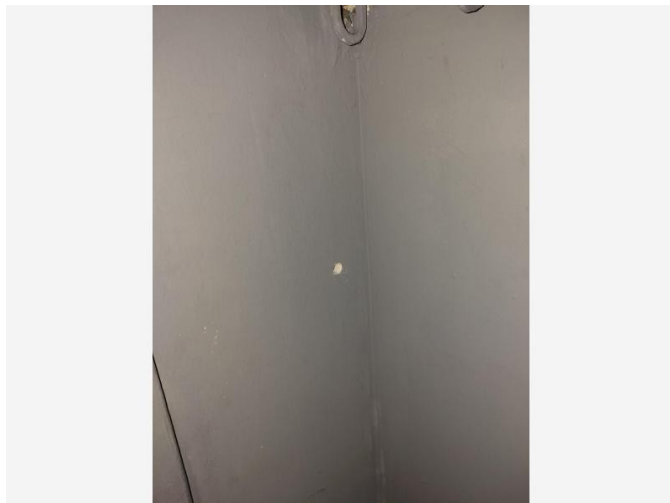
Fiche 10: GLV tem V2: Binnenmuren - Afwerkingslaag - Pleisterwerk

Geen asbest

#	Type	Referentie	Resultaat
10.1	Mengmonster	MM01	Geen asbest

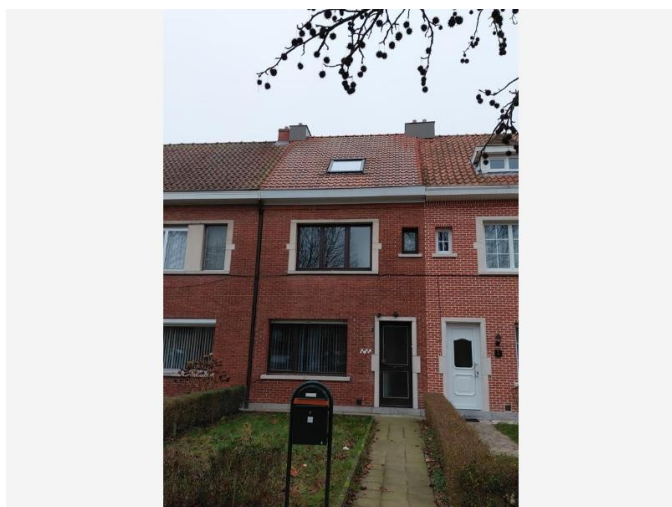
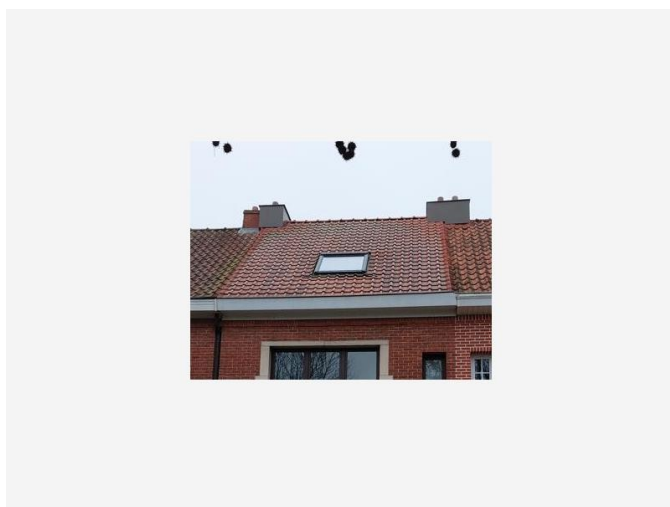
Beschrijving	Notitie	Terug te vinden op plannen
Fiche 11: Niet asbestverdacht - Dakbedekking	De dakbedekking van het hoofdgebouw bestaat uit keramische dakpannen.	Plan 1.7: V2: Schuin dak
