Asbestinventarisatetest

Breedstraat 1/25, 9100 Sint-Niklaas

Attestnummer : 20260309-000025.000
Uitgegeven op : 09.03.2026
Geldig tot : Onbeperkt (tenzij de toestand wijzigt)

Asbestveilig (maar mogelijk niet asbestvrij)

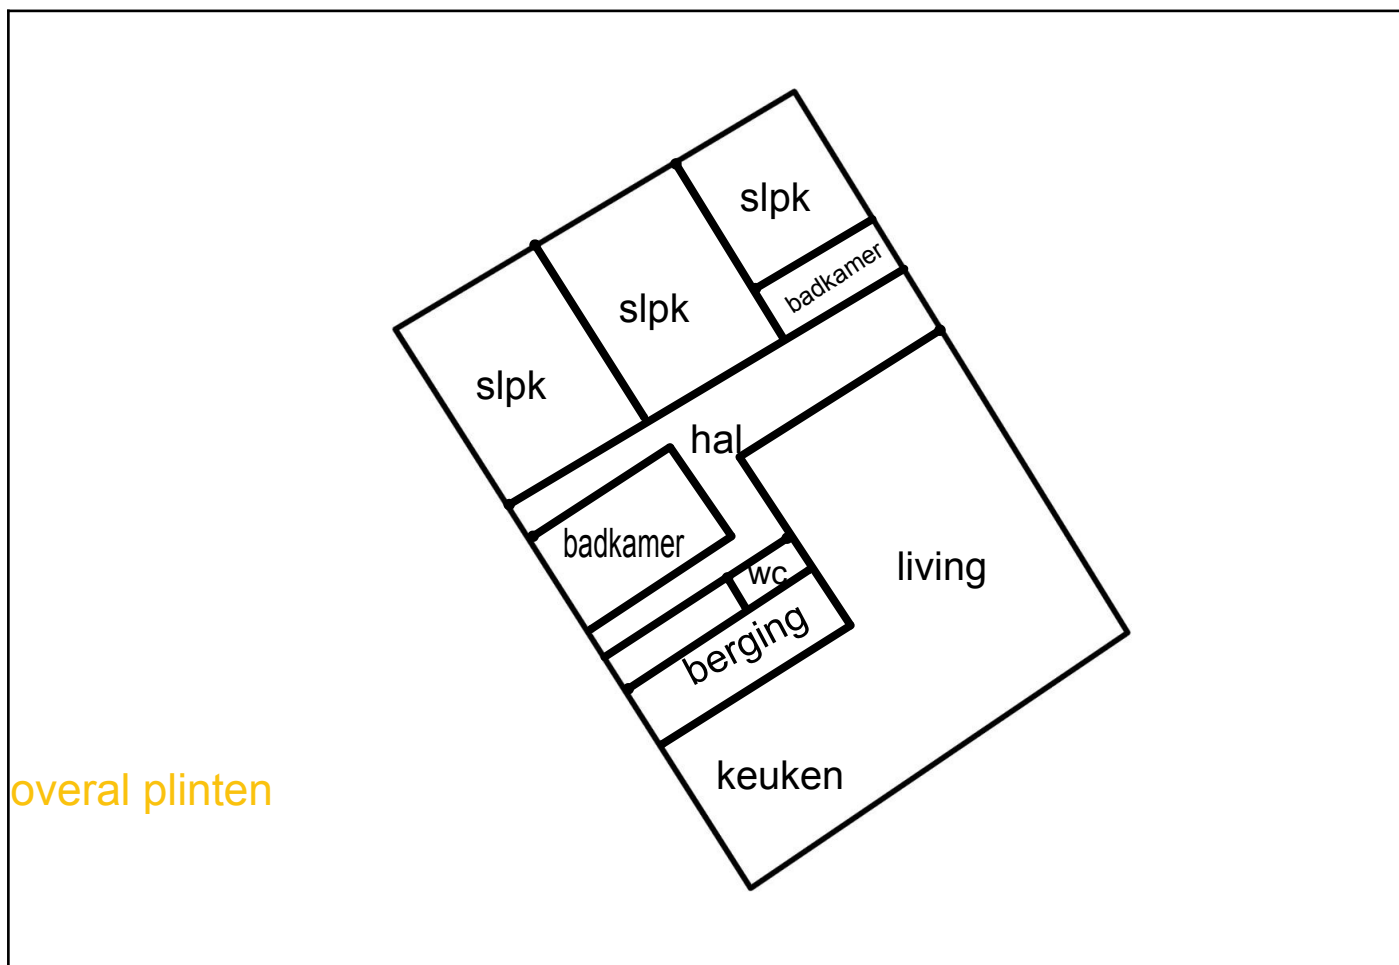
Plan 1.4: Appartement plinten

Beschrijving	Type	Actie
2. Plinten (lijm)	Advies	-

Plinten werden soms verlijmd met asbesthoudende lijm. Bij werken, laat dit onderzoeken.

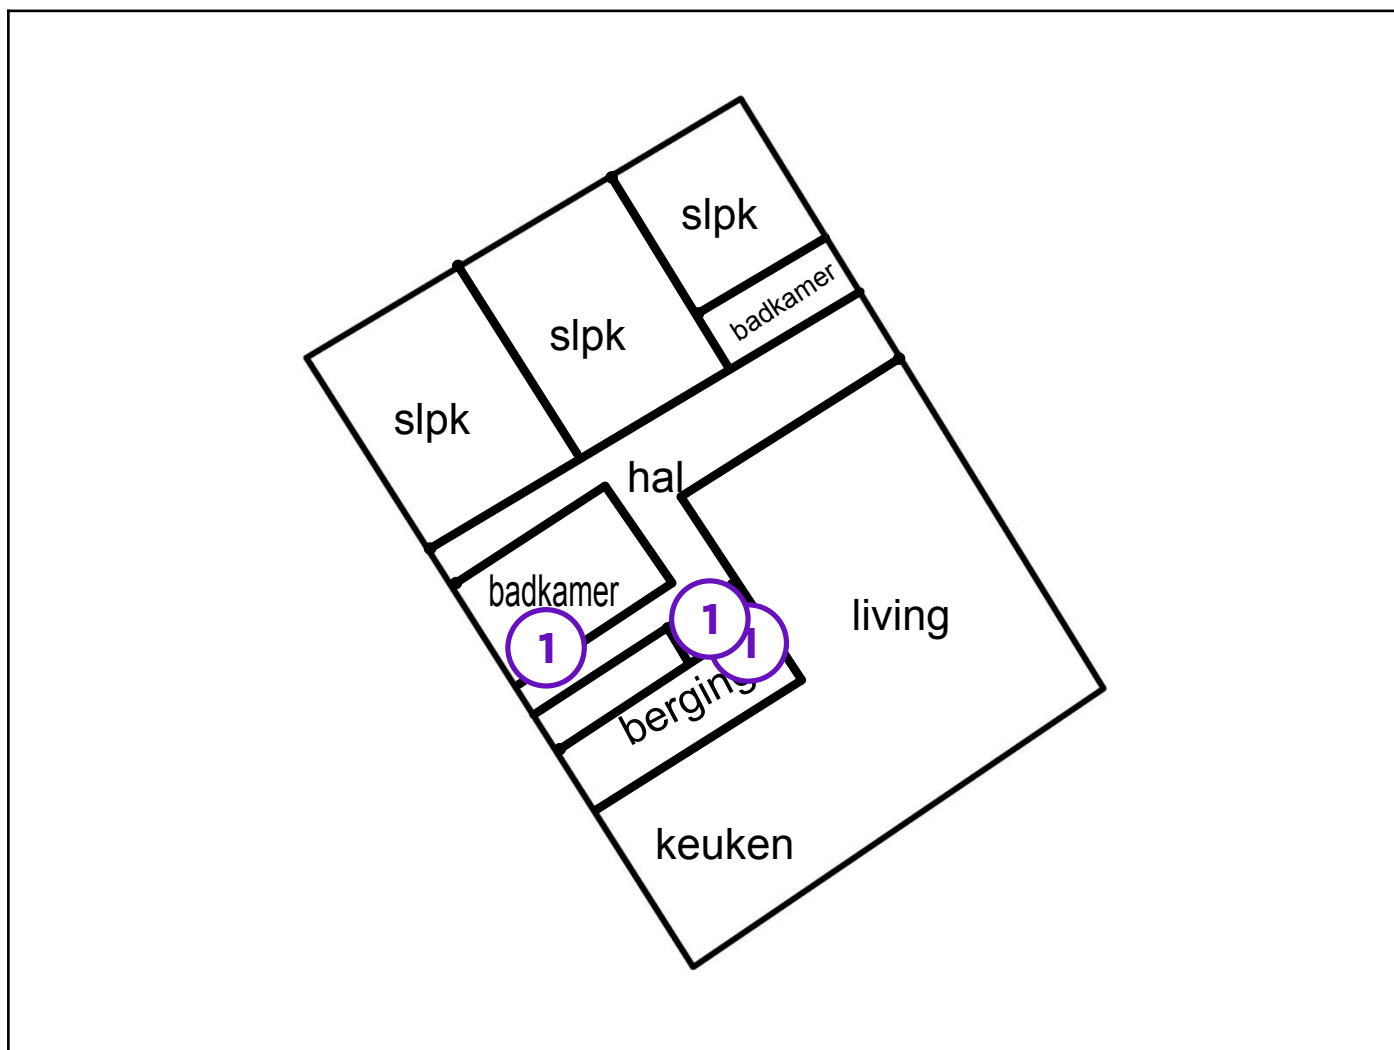
Plan 1.5: Appartement ventilatiekanalen

Beschrijving	Type	Actie
1. Ventilatiekanalen	Advies	-

De ventilatiekanalen zijn niet inspecteerbaar en bestaan mogelijk uit asbestverdachte buizen. Bij werken, laat dit onderzoeken.

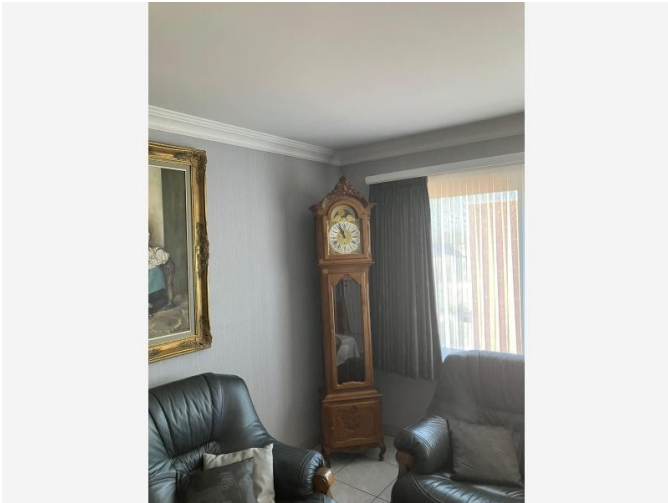
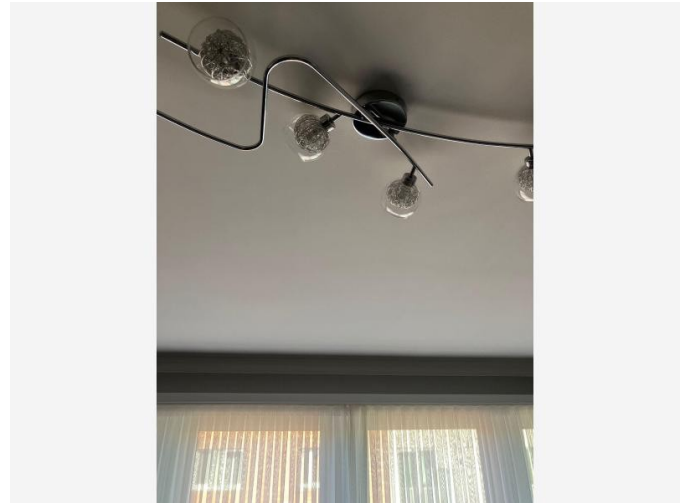
Fiche 3: Pleisterwerk plafond

Geen asbest

#	Type	Referentie	Resultaat
3.1	Mengmonster	staal 2	Geen asbest

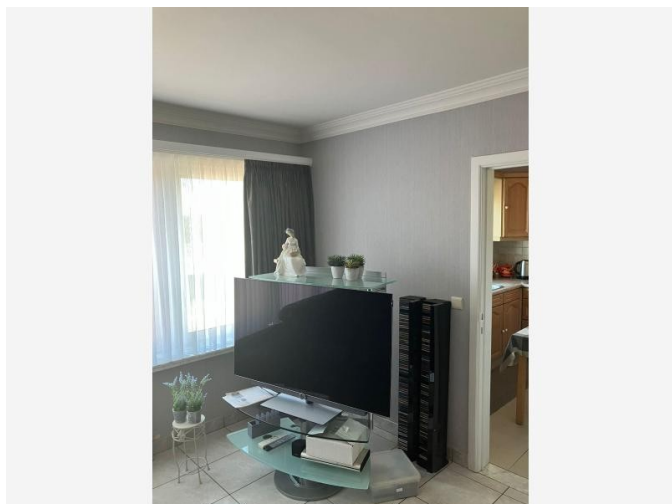
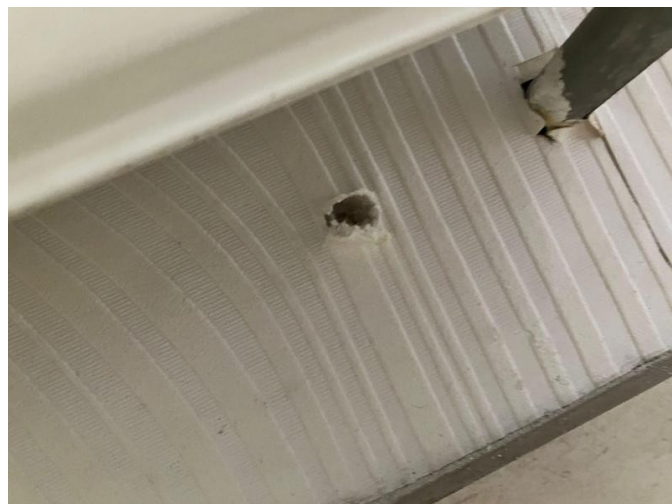
Fiche 4: Pleisterwerk muren

Geen asbest

#	Type	Referentie	Resultaat
4.1	Mengmonster	staal 1	Geen asbest

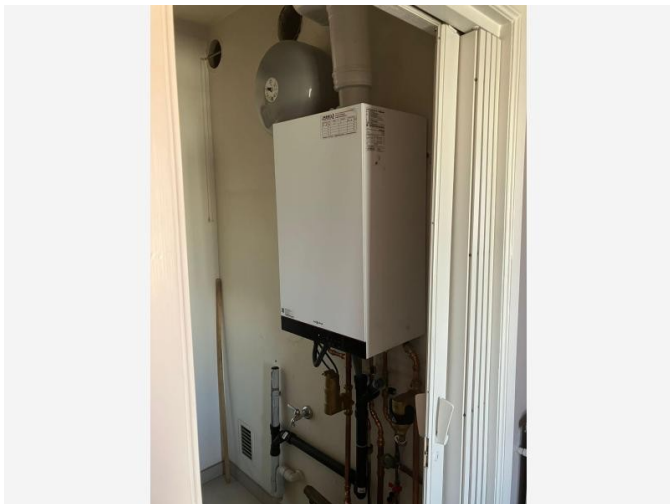
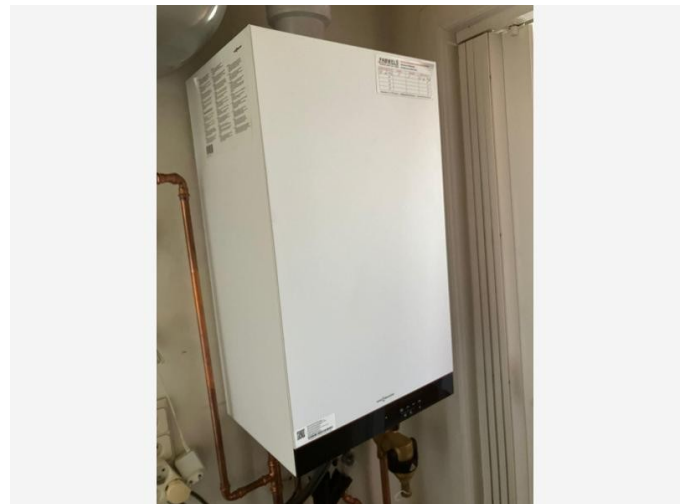
Beschrijving	Notitie	Terug te vinden op plannen
Fiche 5: CV-ketel (niet verdacht)	De CV-ketel (dichtingen, isolerend materiaal) is niet asbestverdacht.	Plan 1.1: Appartement
Fiche 6: Mastiek	Er is geen asbestverdachte mastiek aanwezig.	-
