Asbestinventarisatetest

Grensstraat 9, 9130 Beveren-Kruibeke-Zwijndrecht

Attestnummer : 20250929-000219.000

Niet-asbestveilig

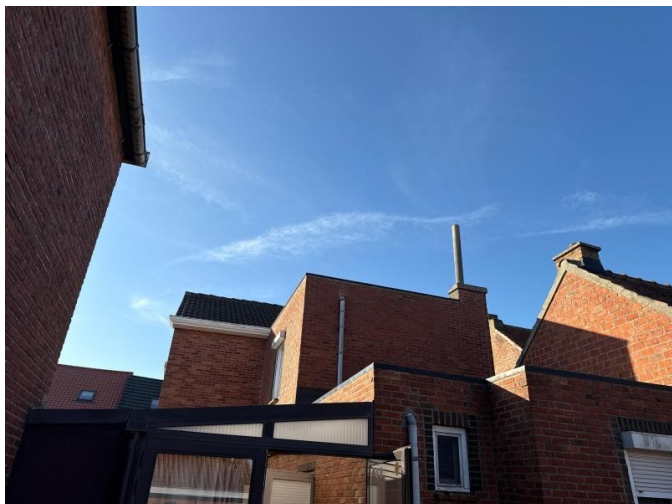
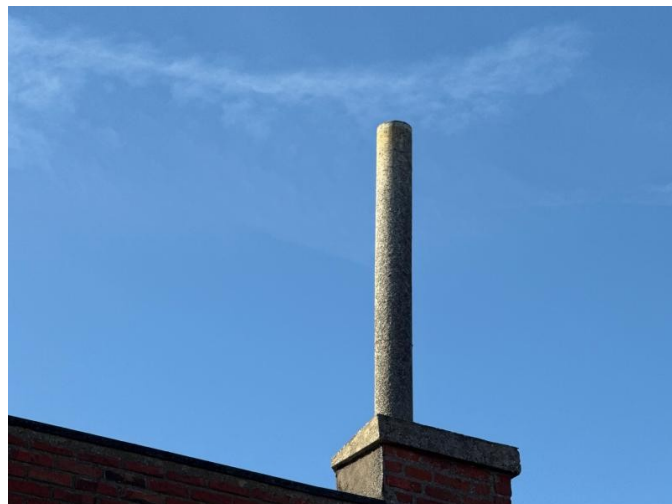
Dringend verwijderen

Eindbeoordeling materiaalrisico	Hoog materiaalrisico en/of hoge kans op vezelvrijgave
---------------------------------	---

Gebondenheid	Categorie 1: hechtgebonden in oorsprong
Asbestsoort (vezeltype)	Crocidoliet aanwezig
Asbestconcentratie	Laag (< 50%)
Afschermingsgraad van het gehele materiaal	Geheel of deels (ook) vrij aan binnenluchtstromen
Toestand van het materiaal	Matig beschadigd, matig verweerd

Beschrijving	Rookgaskanaal
Omgeving	Grenst aan binnen- en buitenlucht
Primaire drager	Plat dak
Asbestmateriaal	Rookgaskanaal
Bindmiddel van asbestmateriaal	Cement
Gebondenheid op basis van bindmiddel	Hecht
Hoeveelheid (lengte - omtrek - dikte - aantal)	<ul style="list-style-type: none">• 4,00 m - 60,00 cm - 1,00 cm - 1 stuk
Totaal volume	0,024 m ³
Eenvoudig bereikbaar	Ja
Bevestigingswijze	<ul style="list-style-type: none">• Verlijmd, ingegoten, versmeerd
Identificatiemethode	Vaststelling zonder monsternamen
Destructieve handeling voor identificatie	Nee
Opmerking	Mogelijk is de lengte van het rookgaskanaal meer.

- Zorg voor een veilig beheer. Vermijd het beschadigen van het asbestmateriaal. Controleer de toestand jaarlijks op wijzigingen.
- Voer bijkomende staalname(s) uit.

- Eenvoudige handelingen: mag via doe-het-zelf of door werknemer(s) met opleidingsattest eenvoudige handelingen
Betreft een hechtgebonden toepassing in een matig verweerde staat met een laag risico op vezelvrijgave. De toepassing zorgvuldig verwijderen, zonder wijzigingen aan te brengen in de huidige toestand van het materiaal. De toepassing niet breken en/of beschadigen. Verwijder de toepassing a.d.h.v. eenvoudige handelingen en voorzie de nodige PBM's zoals ademhalingsmasker met een P3-filter, Tyvec categorie 3 type 5-6, schoeisel moet volledig gesloten zijn, wegwerphandschoenen. Opgeleid personeel wordt aanbevolen. Het asbestmateriaal moet worden verpakt in twee lagen van luchtdichte, stevige plastic zakken of folie aandienen bij het gemeentelijk recyclagepark. Deze dienen gemarkeerd te zijn met een waarschuwingsetiket. Voor verder advies kan je een kijkje nemen op de site van OVAM. (www.asbestinfo.be)

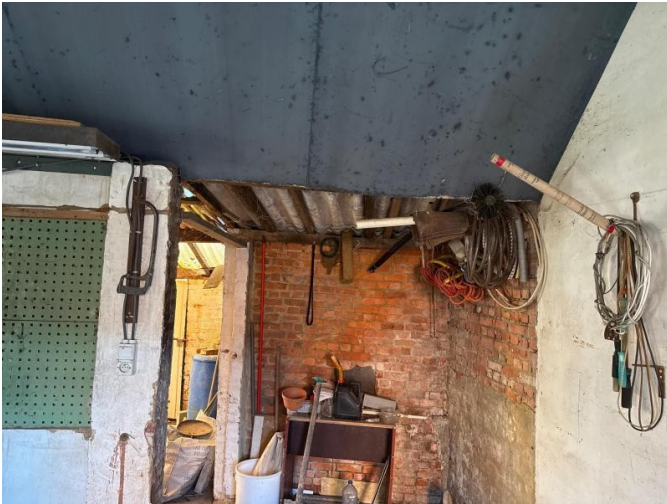
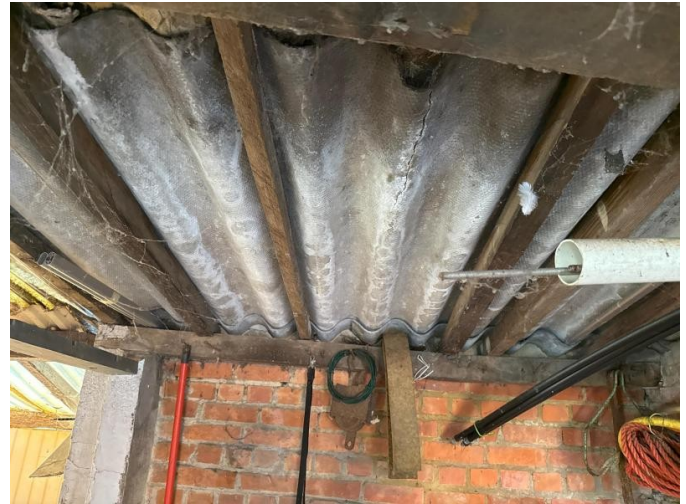
Dringend verwijderen

Eindbeoordeling materiaalrisico	Hoog materiaalrisico en/of hoge kans op vezelvrijgave
---------------------------------	---

Gebondenheid	Categorie 1: hechtgebonden in oorsprong
Asbestsoort (vezeltype)	Crocidoliet aanwezig
Asbestconcentratie	Laag (< 50%)
Afschermingsgraad van het gehele materiaal	Geheel of deels (ook) vrij aan de binnenlucht
Toestand van het materiaal	Matig beschadigd, matig verweerd

Beschrijving	Golfdak
Omgeving	Grenst aan binnen- en buitenlucht
Primaire drager	Schuin dak
Asbestmateriaal	Dak- en gevelbekleding - Golfplaat
Bindmiddel van asbestmateriaal	Cement
Gebondenheid op basis van bindmiddel	Hecht
Hoeveelheid (oppervlakte - aantal)	<ul style="list-style-type: none">• 10,00 m² - 1 stuk
Totale oppervlakte	10,00 m ²
Eenvoudig bereikbaar	Ja
Bevestigingswijze	<ul style="list-style-type: none">• Geschroefd
Identificatiemethode	Vaststelling zonder monsternamen
Destructieve handeling voor identificatie	Nee

- Zorg voor een veilig beheer. Vermijd het beschadigen van het asbestmateriaal. Controleer de toestand jaarlijks op wijzigingen.
- Voer bijkomende staalname(s) uit.

- Eenvoudige handelingen: mag via doe-het-zelf of door werknemer(s) met opleidingsattest eenvoudige handelingen
Betreft een hechtgebonden toepassing in een matig verweerde staat met een laag risico op vezelvrijgave. De toepassing zorgvuldig verwijderen, zonder wijzigingen aan te brengen in de huidige toestand van het materiaal. De toepassing niet breken en/of beschadigen. Verwijder de toepassing a.d.h.v. eenvoudige handelingen en voorzie de nodige PBM's zoals ademhalingsmasker met een P3-filter, Tyvec categorie 3 type 5-6, schoeisel moet volledig gesloten zijn, wegwerphandschoenen. Opgeleid personeel wordt aanbevolen. Het asbestmateriaal moet worden verpakt in twee lagen van luchtdichte, stevige plastic zakken of folie aandienen bij het gemeentelijk recyclagepark. Deze dienen gemarkeerd te zijn met een waarschuwingsetiket. Voor verder advies kan je een kijkje nemen op de site van OVAM. (www.asbestinfo.be)

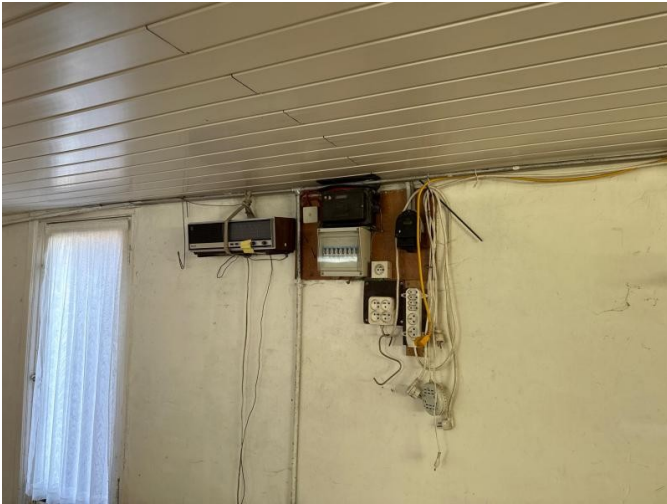
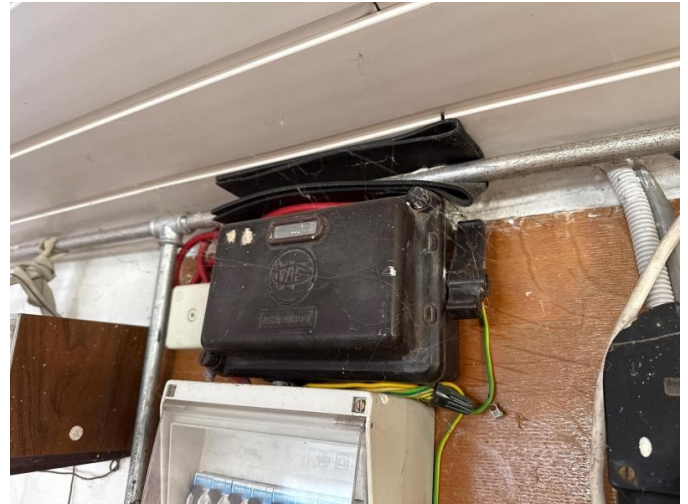
Verwijderen

Eindbeoordeling materiaalrisico	Verhoogd materiaalrisico en/of verhoogde kans op vezelvrijgave
---------------------------------	--

Gebondenheid	Categorie 1: hechtgebonden in oorsprong
Asbestsoort (vezeltype)	Crocidoliet aanwezig
Asbestconcentratie	Laag (< 50%)
Afschermingsgraad van het gehele materiaal	Geheel of deels (ook) vrij aan de binnenlucht
Toestand van het materiaal	Licht beschadigd, licht verweerd. Intact calciumsilicaatmateriaal of categorie III 'gebondenheid'

Beschrijving	Kabeldoos
Omgeving	Binnen
Primaire drager	Binnenwand
Asbestmateriaal	Plaat, paneel, tablet - Type Bakeliet
Bindmiddel van asbestmateriaal	Kunststof of -hars
Gebondenheid op basis van bindmiddel	Hecht
Hoeveelheid (oppervlakte - dikte - aantal)	• 0,02 m ² - 0,10 cm - 5 stuks
Totaal volume	< 0,001 m ³
Eenvoudig bereikbaar	Ja
Bevestigingswijze	• Geschroefd
Identificatiemethode	Vaststelling zonder monstername
Destructieve handeling voor identificatie	Nee

- Zorg voor een veilig beheer. Vermijd het beschadigen van het asbestmateriaal. Controleer de toestand jaarlijks op wijzigingen.
- Voer bijkomende staalname(s) uit.

- Eenvoudige handelingen: mag via doe-het-zelf of door werknemer(s) met opleidingsattest eenvoudige handelingen
Betreft een hechtgebonden toepassing in een matig verweerde staat met een laag risico op vezelvrijgave. De toepassing zorgvuldig verwijderen, zonder wijzigingen aan te brengen in de huidige toestand van het materiaal. De toepassing niet breken en/of beschadigen. Verwijder de toepassing a.d.h.v. eenvoudige handelingen en voorzie de nodige PBM's zoals ademhalingsmasker met een P3-filter, Tyvec categorie 3 type 5-6, schoeisel moet volledig gesloten zijn, wegwerphandschoenen. Opgeleid personeel wordt aanbevolen. Het asbestmateriaal moet worden verpakt in twee lagen van luchtdichte, stevige plastic zakken of folie aandienen bij het gemeentelijk recyclagepark. Deze dienen gemarkeerd te zijn met een waarschuwingsetiket. Voor verder advies kan je een kijkje nemen op de site van OVAM. (www.asbestinfo.be)

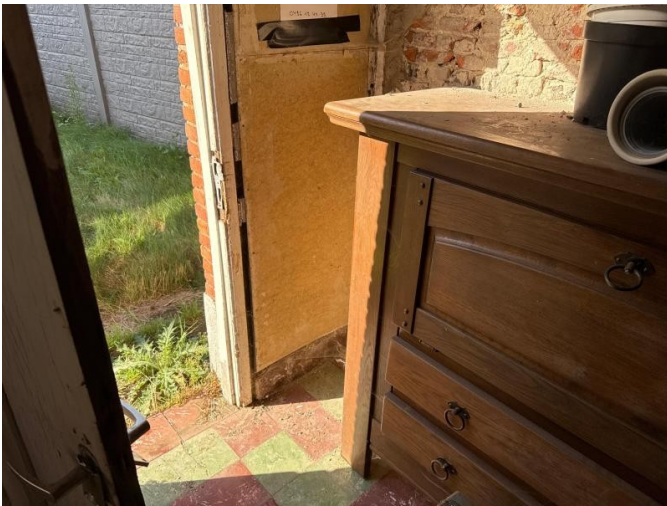
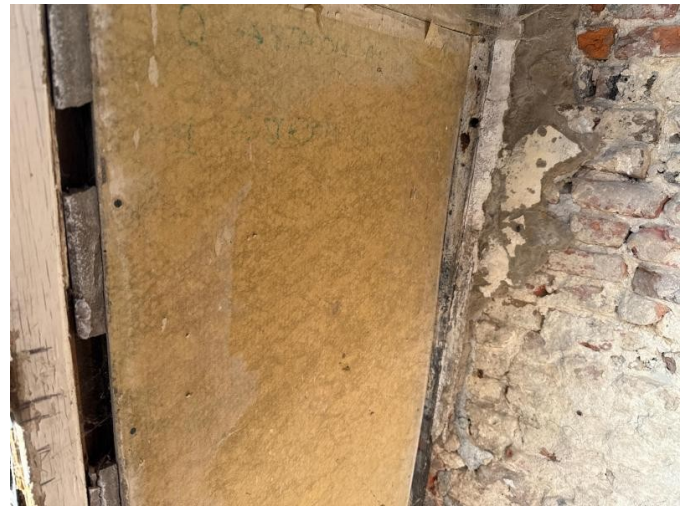
Verwijderen

Eindbeoordeling materiaalrisico	Verhoogd materiaalrisico en/of verhoogde kans op vezelvrijgave
---------------------------------	--

Gebondenheid	Categorie 1: hechtgebonden in oorsprong
Asbestsoort (vezeltype)	Crocidoliet aanwezig
Asbestconcentratie	Laag (< 50%)
Afschermingsgraad van het gehele materiaal	Geheel of deels (ook) vrij aan de binnenlucht
Toestand van het materiaal	Licht beschadigd, licht verweerd. Intact calciumsilicaatmateriaal of categorie III 'gebondenheid'

Beschrijving	Plaat 2
Omgeving	Binnen
Primaire drager	Binnenwand
Asbestmateriaal	Plaat, paneel, tablet - Type Menuiserite
Bindmiddel van asbestmateriaal	Cement
Gebondenheid op basis van bindmiddel	Hecht
Hoeveelheid (oppervlakte - dikte - aantal)	• 1,00 m ² - 0,10 cm - 1 stuk
Totaal volume	0,001 m ³
Eenvoudig bereikbaar	Ja
Bevestigingswijze	• Genageld, geniet
Identificatiemethode	Vaststelling zonder monstername
Destructieve handeling voor identificatie	Nee

- Zorg voor een veilig beheer. Vermijd het beschadigen van het asbestmateriaal. Controleer de toestand jaarlijks op wijzigingen.
- Voer bijkomende staalname(s) uit.

- Eenvoudige handelingen: mag via doe-het-zelf of door werknemer(s) met opleidingsattest eenvoudige handelingen
Betreft een hechtgebonden toepassing in een licht verweerde staat met een laag risico op vezelvrijgave. De toepassing zorgvuldig verwijderen, zonder wijzigingen aan te brengen in de huidige toestand van het materiaal. De toepassing niet breken en/of beschadigen. Verwijder de toepassing a.d.h.v. eenvoudige handelingen en voorzie de nodige PBM's zoals ademhalingsmasker met een P3-filter, Tyvec categorie 3 type 5-6, schoeisel moet volledig gesloten zijn, wegwerphandschoenen. Opgeleid personeel wordt aanbevolen. Het asbestmateriaal moet worden verpakt in twee lagen van luchtdichte, stevige plastic zakken of folie aandienen bij het gemeentelijk recyclagepark. Deze dienen gemarkeerd te zijn met een waarschuwingsetiket. Voor verder advies kan je een kijkje nemen op de site van OVAM. (www.asbestinfo.be)

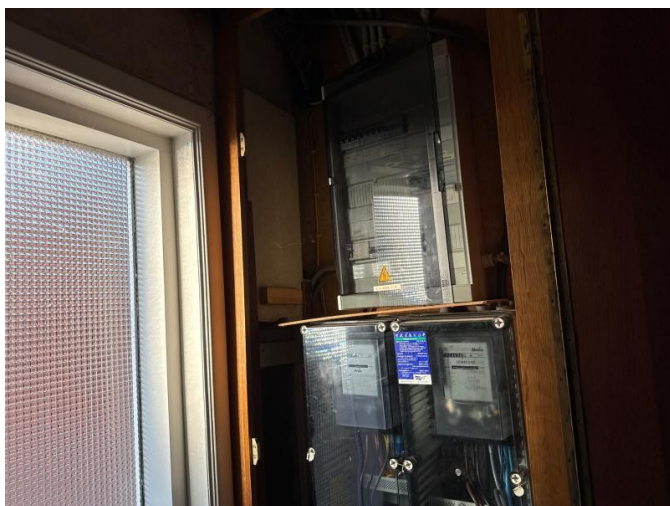
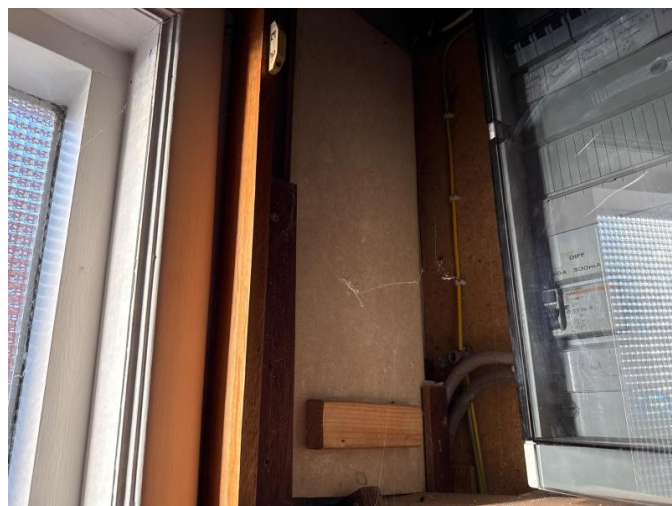
Zorgvuldig beheren

Eindbeoordeling materiaalrisico	Zeer laag materiaalrisico en/of zeer lage kans op vezelvrijgave
---------------------------------	---

Gebondenheid	Categorie 1: hechtgebonden in oorsprong
Asbestsoort (vezeltype)	Crocidoliet aanwezig
Asbestconcentratie	Laag (< 50%)
Afschermingsgraad van het gehele materiaal	Stootvaste afscherming of omkasting
Toestand van het materiaal	Licht beschadigd, licht verweerd. Intact calciumsilicaatmateriaal of categorie III 'gebondenheid'

Beschrijving	Plaat 1
Omgeving	Binnen
Primaire drager	Binnenwand
Asbestmateriaal	Plaat, paneel, tablet - Type Menuiserite
Bindmiddel van asbestmateriaal	Cement
Gebondenheid op basis van bindmiddel	Hecht
Hoeveelheid (oppervlakte - dikte - aantal)	• 0,25 m ² - 1,00 cm - 1 stuk
Totaal volume	0,003 m ³
Eenvoudig bereikbaar	Ja
Bevestigingswijze	• Genageld, geniet
Identificatiemethode	Vaststelling zonder monstername
Destructieve handeling voor identificatie	Nee

- Zorg voor een veilig beheer. Vermijd het beschadigen van het asbestmateriaal. Controleer de toestand jaarlijks op wijzigingen.
- Voer bijkomende staalname(s) uit.

- Eenvoudige handelingen: mag via doe-het-zelf of door werknemer(s) met opleidingsattest eenvoudige handelingen
Betreft een hechtgebonden toepassing in een licht verweerde staat met een laag risico op vezelvrijgave. De toepassing zorgvuldig verwijderen, zonder wijzigingen aan te brengen in de huidige toestand van het materiaal. De toepassing niet breken en/of beschadigen. Verwijder de toepassing a.d.h.v. eenvoudige handelingen en voorzie de nodige PBM's zoals ademhalingsmasker met een P3-filter, Tyvec categorie 3 type 5-6, schoeisel moet volledig gesloten zijn, wegwerphandschoenen. Opgeleid personeel wordt aanbevolen. Het asbestmateriaal moet worden verpakt in twee lagen van luchtdichte, stevige plastic zakken of folie aandienen bij het gemeentelijk recyclagepark. Deze dienen gemarkeerd te zijn met een waarschuwingsetiket. Voor verder advies kan je een kijkje nemen op de site van OVAM. (www.asbestinfo.be)

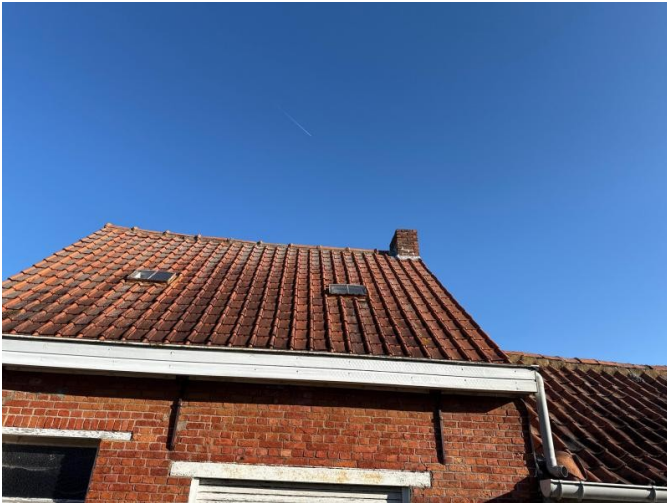
Tijdelijke beperking

Reden: Het te onderzoeken materiaal situeert zich hoger dan 3,50 m te rekenen vanaf een veilige ondergrond

Uitleg van de asbestdeskundige: Het materiaal in de schacht van de schouw kon op het moment van de inspectie niet nader worden onderzocht. Conform ons inspectieprotocol mogen wij een beperking inroepen voor hoogtes hoger dan 3,5 m. Indien men dit wil laten onderzoeken, dient er een nieuwe afspraak gemaakt te worden en moet er een hoogtewerker voorzien worden, evenals iemand die bevoegd is om deze te bedienen en eventueel een techniek die de al dan niet aanwezige schouwhoed kan afnemen en weer terugplaatsen.

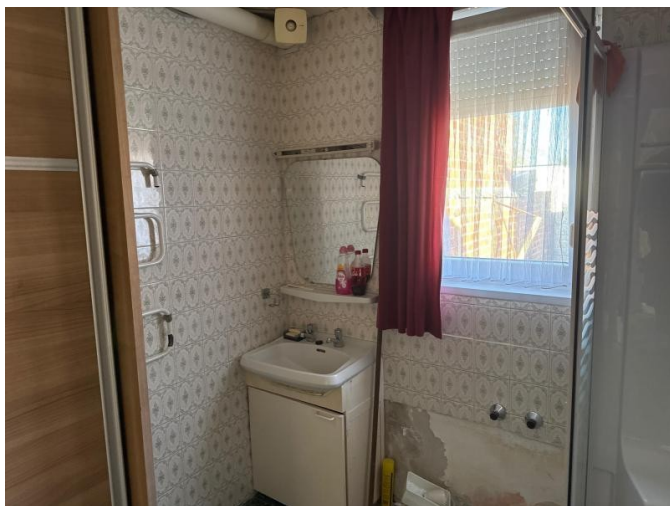
Betreft keramische vloer- en muurtegels en keramische plinten.

Betreft volgende ruimtes: keuken, wc en badkamer

Verder onderzoek verrichten naar de samenstelling van de smeer- en/of lijmlaag achter de verschillende soorten keramische tegels. Dit bij renovatie en/of sloop.

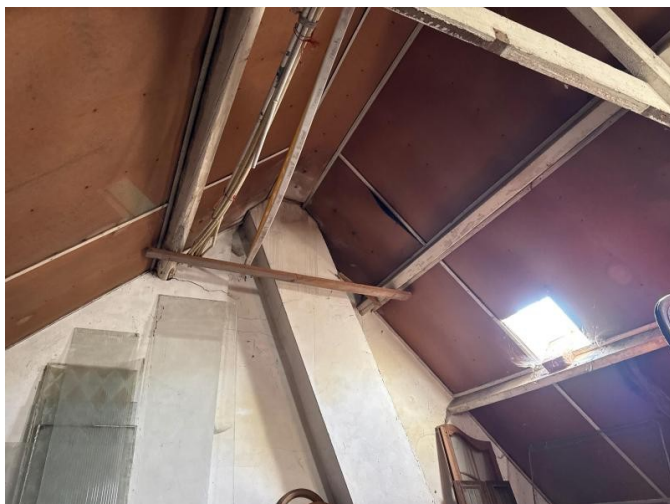
Het materiaal is niet asbesthoudend, visueel erkend door ervaring deskundige.

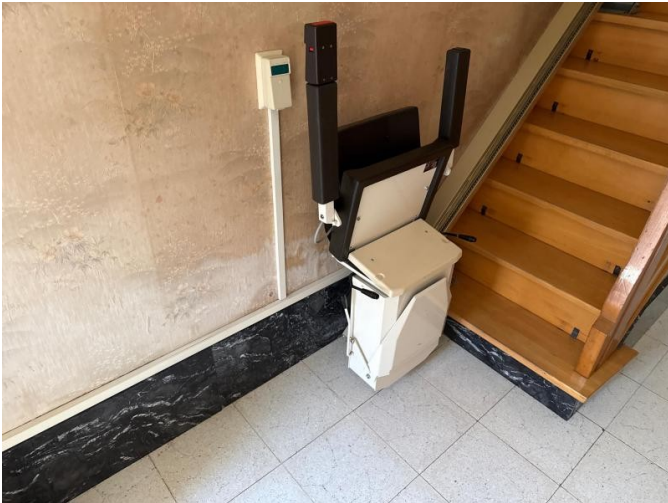
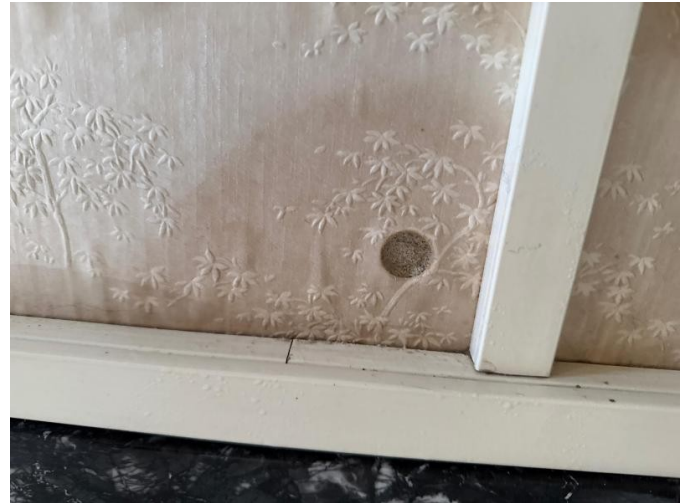
Fiche 11: Pleister wand

Geen asbest

#	Type	Referentie	Resultaat
11.1	Mengmonster	MM01	Geen asbest

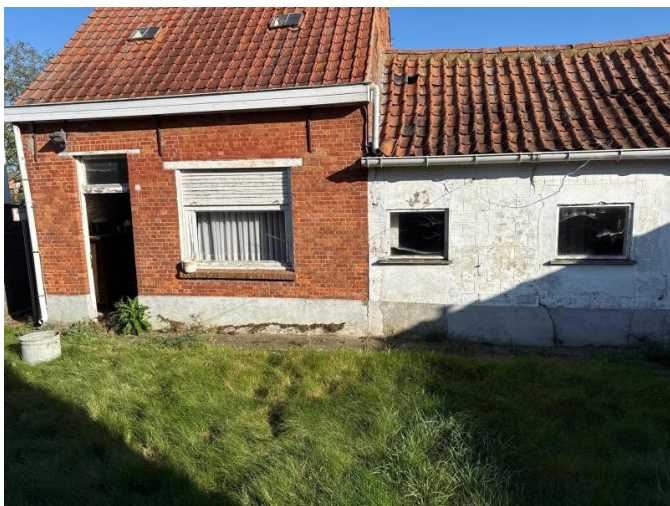
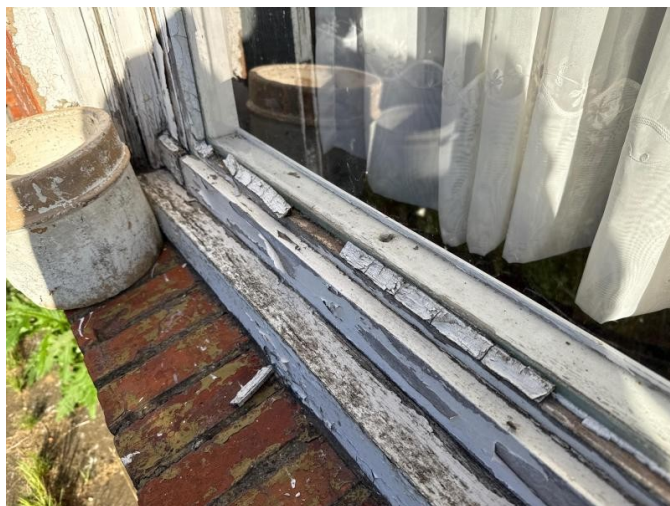
Fiche 12: Stopverf

Geen asbest

#	Type	Referentie	Resultaat
12.1	Mengmonster	MM03	Geen asbest

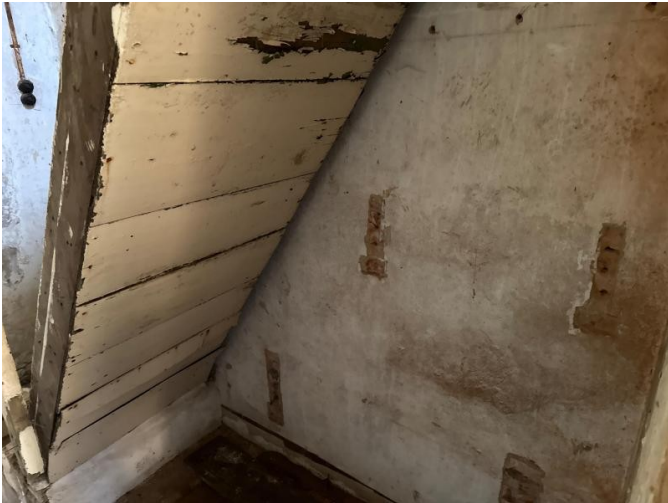
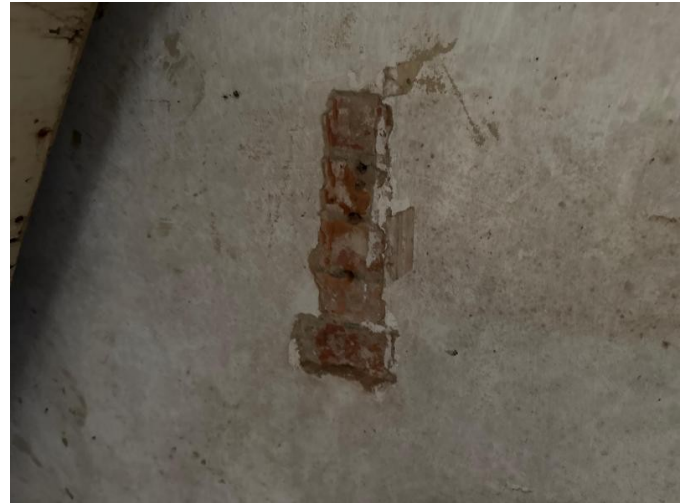
Fiche 13: Pleister wand bijgebouw

Geen asbest

#	Type	Referentie	Resultaat
13.1	Mengmonster	MM02	Geen asbest

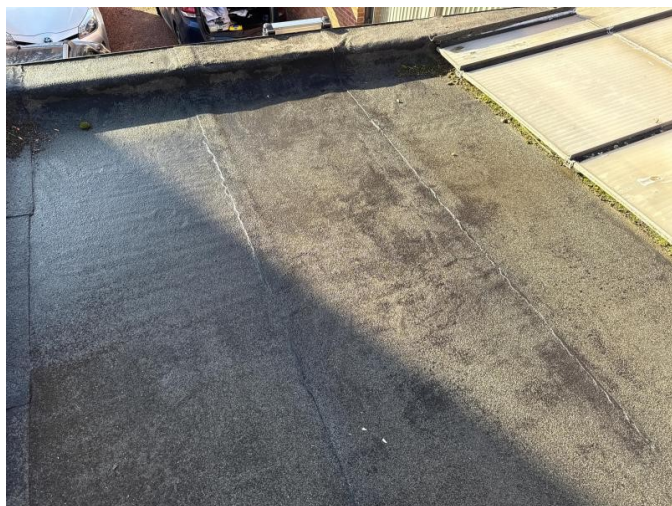
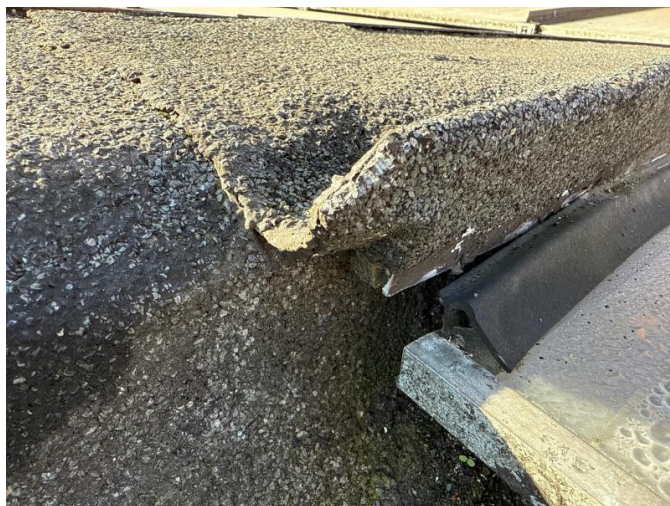
Fiche 14: Roofing

Geen asbest

#	Type	Referentie	Resultaat
14.1	Puntmonster	MM04	Geen asbest

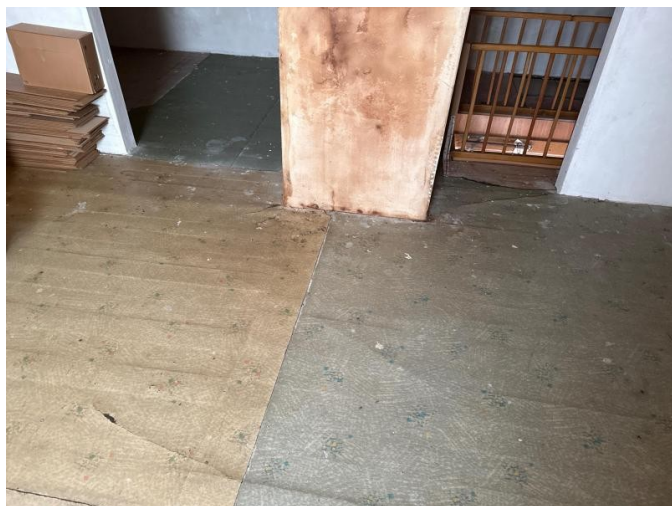
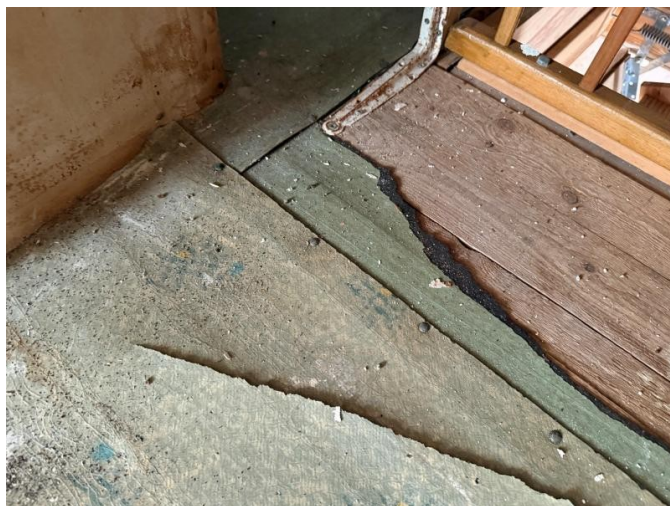
Fiche 15: Vloerzeil

Geen asbest

#	Type	Referentie	Resultaat
15.1	Mengmonster	MM05	Geen asbest
