# Asbestinventarisatattest

Zandstraat 66, 9170 Sint-Gillis-Waas

Attestnummer : 20260818-000132.000

Uitgegeven op : 18.08.2026

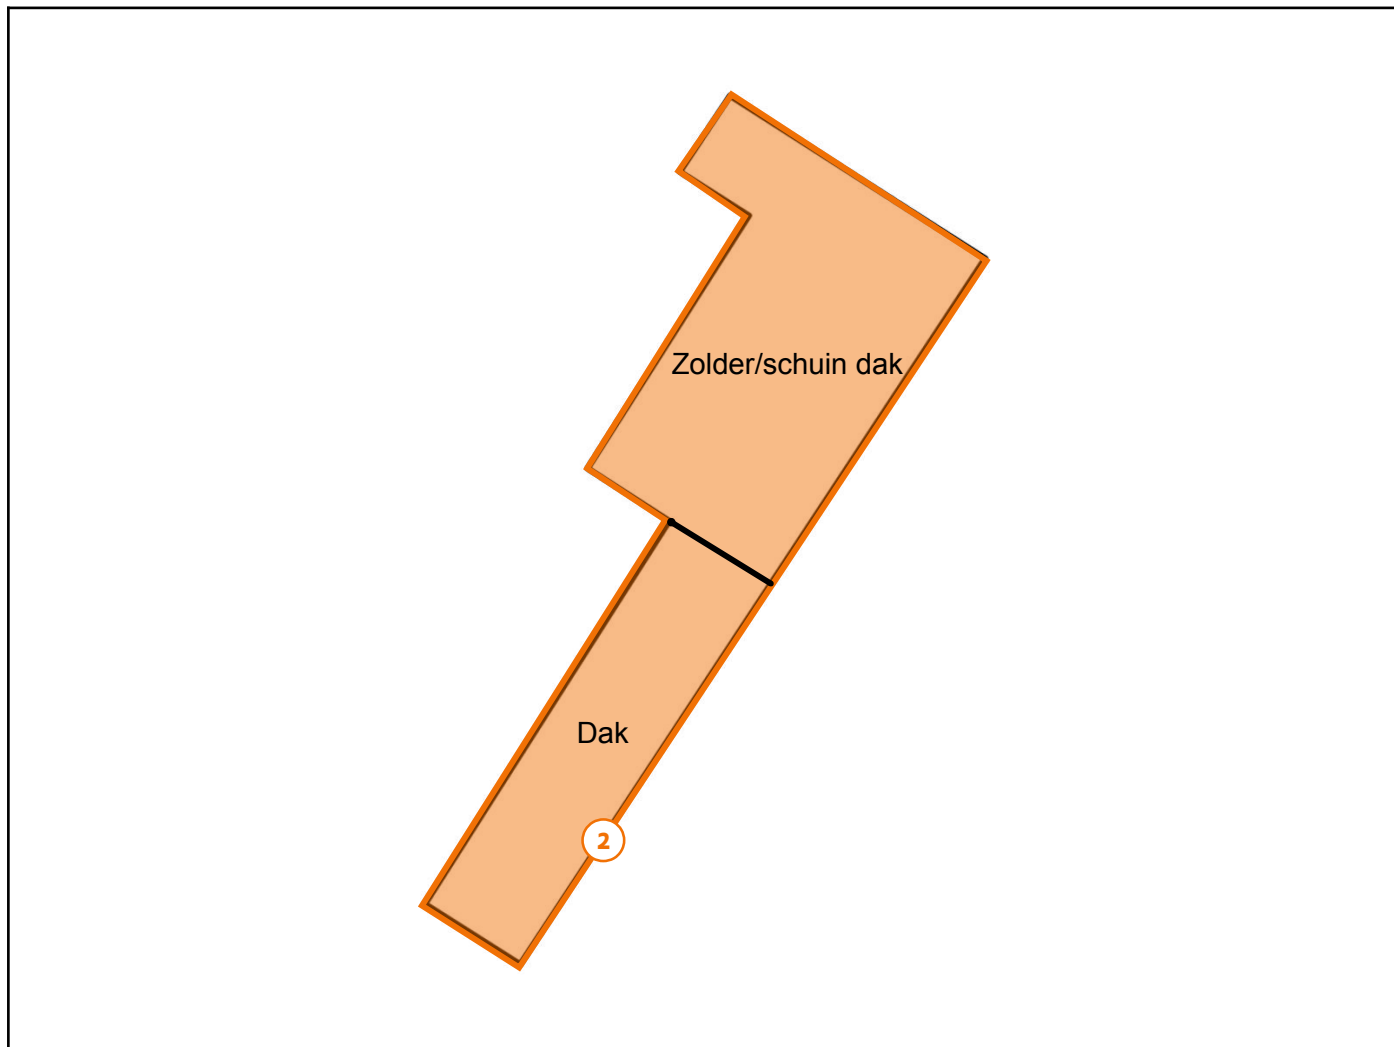
## Plan 1.5: Zolder/dak

| Beschrijving | Type | Actie |
|---|---|---|
| 2. Onderdak type menuiserie | Asbestmateriaal | <a href="#">Verwijderen</a> |

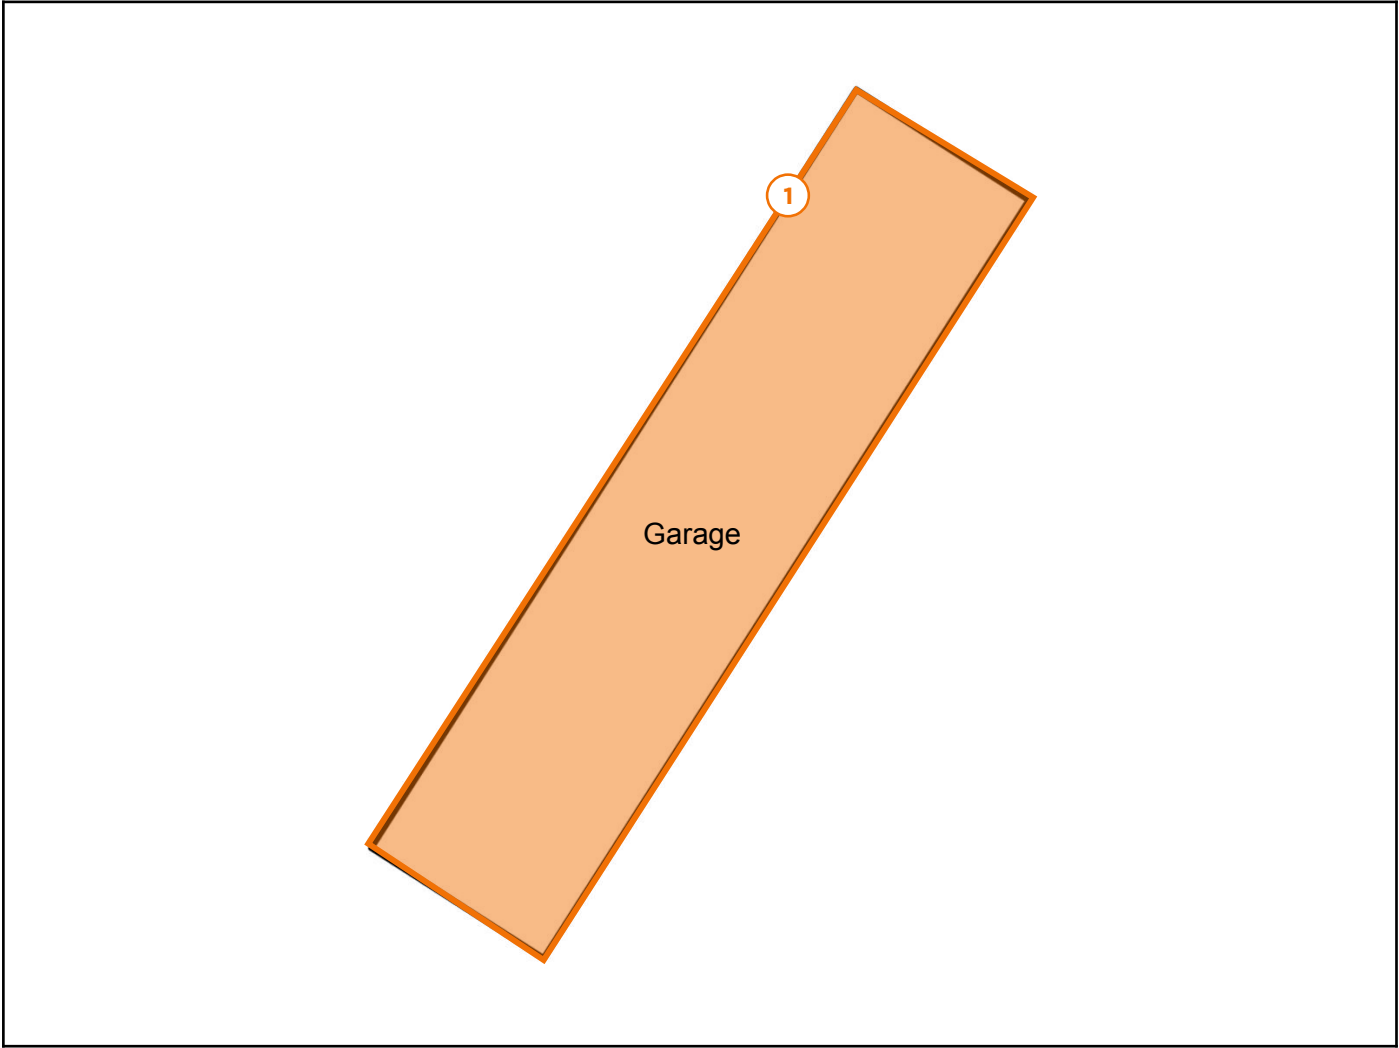
# Plan 2.1: Garage

| Beschrijving | Type | Actie |
|---|---|---|
| 1. Golfplaten dak | Asbestmateriaal | <a href="#">Verwijderen</a> |

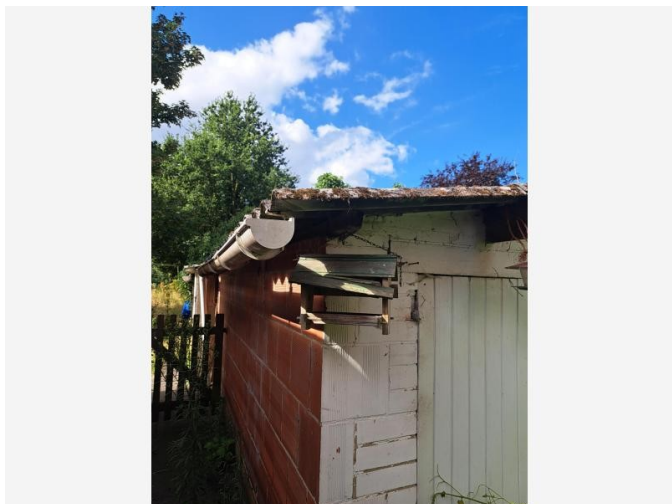
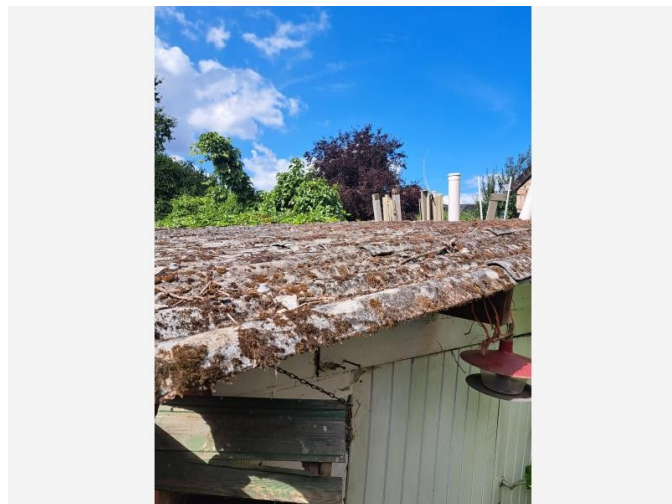
Overzichtsfoto

Detailfoto

Het asbestmateriaal valt onder de mijlpaal van 2034.

| Eindbeoordeling materiaalrisico | Verhoogd materiaalrisico en/of verhoogde kans op vezelvrijgave |

| Asbestsoort (vezeltype) | Crocidoliet aanwezig |
| Toestand van het materiaal | Matig beschadigd, matig verweerd |

| Beschrijving | Golfplaten dak |
| Identificatiemethode | <p>De asbestdeskundige beoordeelt het materiaal als asbestverdacht en dus asbesthoudend, en dit zonder monstername.</p> <p>Motivatie: Er is een onderzoeksbepierking die monstername verhindert; De plaats is niet of niet volledig inspecteerbaar door overwoekerende vegetatie.</p> |
| Opmerking | Op basis van onze expertise als deskundigen hebben we deze leien als asbesthoudend geclassificeerd, zonder staalname. De opgegeven volumes zijn slechts schattingen en mogen niet worden gebruikt als maatstaf voor heffingen. |

Verwijderen

- Zorg voor een veilig beheer. Vermijd het beschadigen van het asbestmateriaal. Controleer de toestand jaarlijks op wijzigingen.
- Hemelwater dat afspoelt van asbestcement daken of gevels kan asbestdeeltjes bevatten. Gebruik het enkel voor gesloten circuits (bv. spoelen toiletten). Reinig na het vervangen van het dak of de gevel de dakgoten en regenwaterput of -ton om asbesthoudend sediment of slib te verwijderen
- Voer bijkomende staalname(s) uit.

- Eenvoudige handelingen: mag via doe-het-zelf of door werknemer(s) met opleidingsattest eenvoudige handelingen  
Raadpleeg de actuele wetgeving op de website van OVAM. Onder strikte voorwaarden is het eventueel toegestaan om deze toepassing zelf te verwijderen.
- Eenvoudige handelingen: enkel door erkend asbestverwijderaar  
Gezien de staat van de golfplaten, die redelijk verweerd zijn, en hoewel deze eventueel door eenvoudige handelingen verwijderd kunnen worden, adviseer ik als deskundige om de verwijdering te laten uitvoeren

door een erkende asbestverwijderaar. Dit garandeert de veiligheid van zowel de bewoners als de burens.

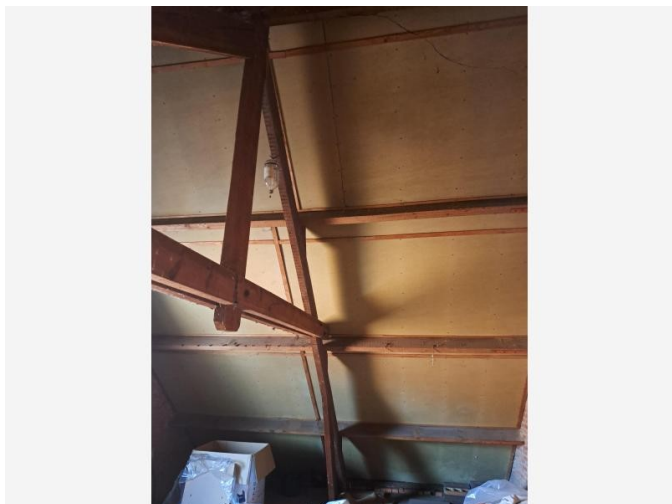
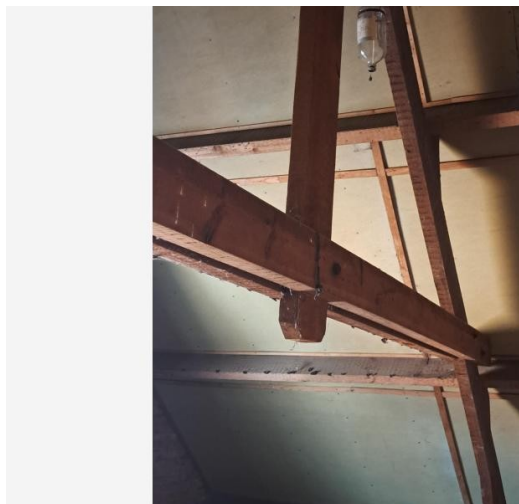
Overzichtsfoto

Detailfoto

Het asbestmateriaal valt onder de mijlpaal van 2040.

| Eindbeoordeling materiaalrisico | Verhoogd materiaalrisico en/of verhoogde kans op vezelvrijgave |

| Asbestsoort (vezeltype) | Crocidoliet aanwezig |
| Toestand van het materiaal | Licht beschadigd, licht verweerd. Intacte calciumsilicaatplaat of materiaal met categorie 3-gebondenheid |

| Beschrijving | Onderdak type menuiserie |
| Identificatiemethode | <p>De asbestdeskundige beoordeelt het materiaal als asbestverdacht en dus asbesthoudend, en dit zonder monstername.</p> <p>Motivatie: De monstername brengt andere schade aan dan schade die inherent is aan de monstername.</p> |
| Opmerking | Deze oppervlakte, volumes en gewichten zijn niet gemeten, maar geschat op basis van een benadering van de aanwezige onderdakplaten (de opgegeven hoeveelheden mogen niet gebruikt worden als maatstaf voor heffingen). Geen staalname mogelijk, naden mooi dichtgemaakt. |

Verwijderen

- Verwijder dit asbestmateriaal zo snel mogelijk. Volg de toestand goed op.

- Eenvoudige handelingen: mag via doe-het-zelf of door werknemer(s) met opleidingsattest eenvoudige handelingen  
Betreft een hechtgebonden toepassing in een licht verweerde staat met een laag risico op vezelvrijgave. De toepassing zorgvuldig verwijderen, zonder wijzigingen aan te brengen in de huidige toestand van het materiaal. De toepassing niet breken en/of beschadigen. Verwijder de toepassing a.d.h.v. eenvoudige handelingen en voorzie de nodige PBM's zoals ademhalingsmasker met een P3-filter, Tyvec categorie 3 type 5-6, schoeisel moet volledig gesloten zijn, wegwerphandschoenen. Opgeleid personeel wordt aanbevolen. Het asbestmateriaal moet worden verpakt in twee lagen van luchtdichte, stevige plastic zakken of folie aandienen bij het gemeentelijk recyclagepark. Deze dienen gemarkeerd te zijn met een waarschuwingsetiket. Voor verder advies kan je een kijkje nemen op de site van OVAM. ( [www.asbestinfo.be](http://www.asbestinfo.be))

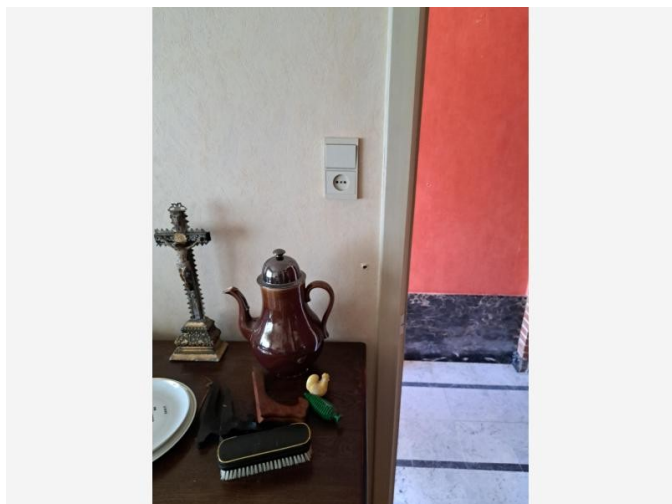
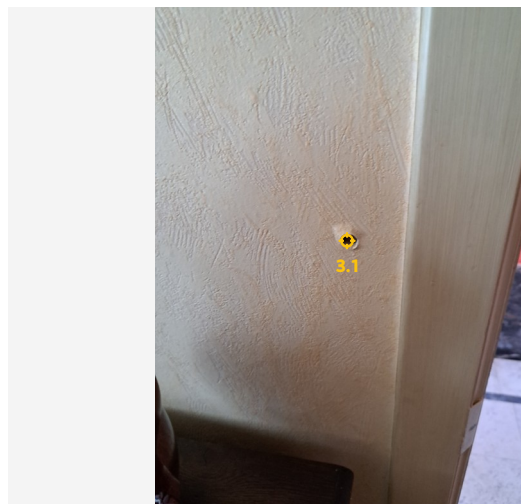
## Fiche 3: Pleisterwerk wanden

Geen asbest

Overzichtsfoto

Detailfoto

| # | Type | Referentie | Resultaat |
|---|---|---|---|
| 3.1 | Mengmonster | MM01 | Geen asbest |

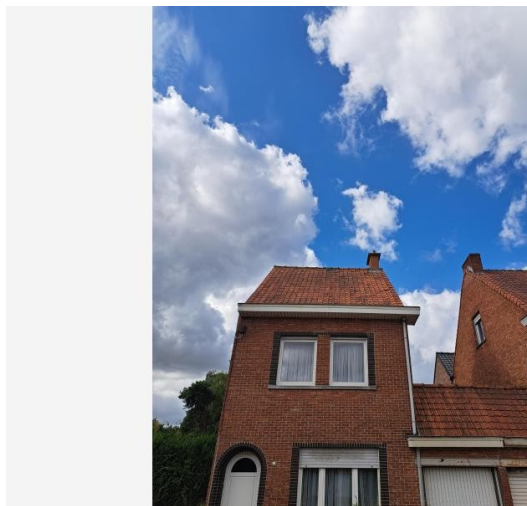
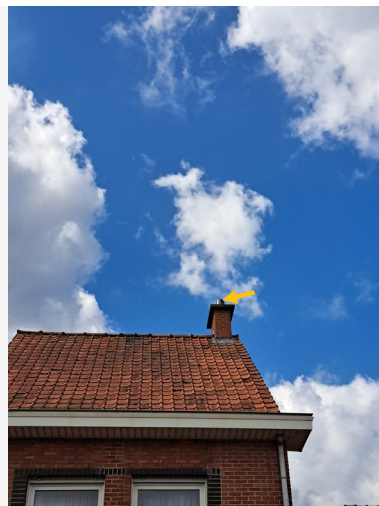
## Fiche 4: Rookgaskanaal - niet-asbestverdacht

| Beschrijving | Notitie | Terug te vinden op plannen |
|---|---|---|
| Fiche 4: Rookgaskanaal - niet-asbestverdacht | <p>Tijdens de inspectie werden de rookgaskanalen en de schouwstructuur visueel beoordeeld voor zover deze toegankelijk en zichtbaar waren.</p> <p>De aanwezige rookgaskanalen bestaan uit moderne metalen of kunststof buizen (bv. inox, aluminium of PVC), die niet-asbesthoudend zijn.</p> <p>De binnenzijde van de schouw zelf is niet rechtstreeks visueel bereikbaar, waardoor de interne samenstelling van het kanaal niet volledig kan worden vastgesteld.</p> | Plan 1.4: Zolder/dak |

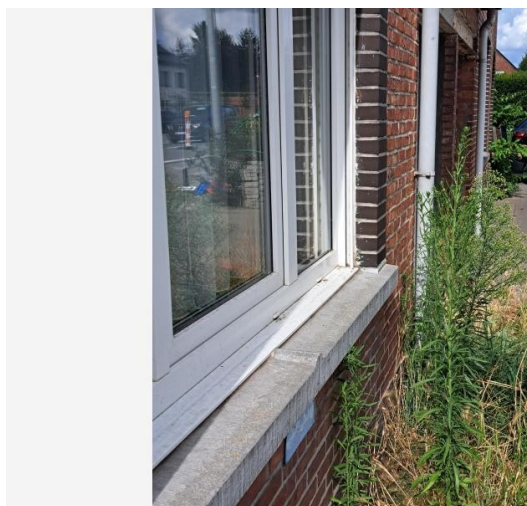
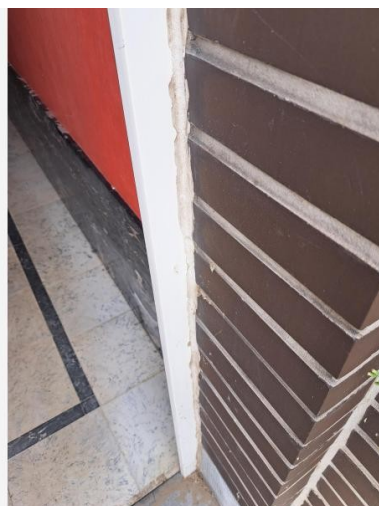
## Fiche 5: Afdichtingsmateriaal aan schrijnwerk

| Beschrijving | Notitie | Terug te vinden op plannen |
|---|---|---|
| Fiche 5: Afdichtingsmateriaal aan schrijnwerk | <p>Bij de visuele inspectie werd rond de ramen en deuren een kitafdichting aangetroffen.</p> <p>Op basis van de uiterlijk waarneembare kenmerken (kleur, glans, textuur, hechting) en de toepassingsperiode werd vastgesteld dat het gaat om een moderne siliconenkit en niet om een bitumineuze of asbesthoudende afdichting. Al het schrijnwerk.</p> | - |

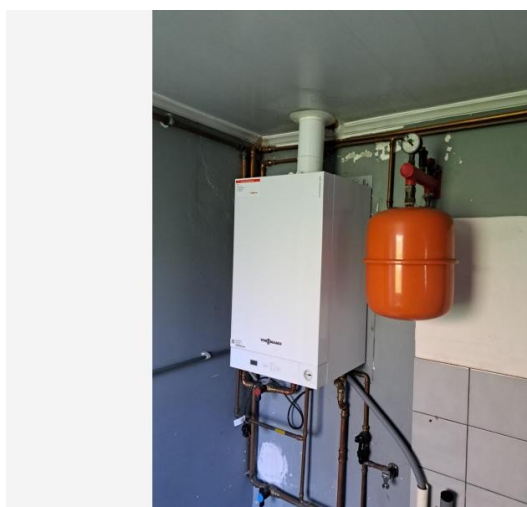
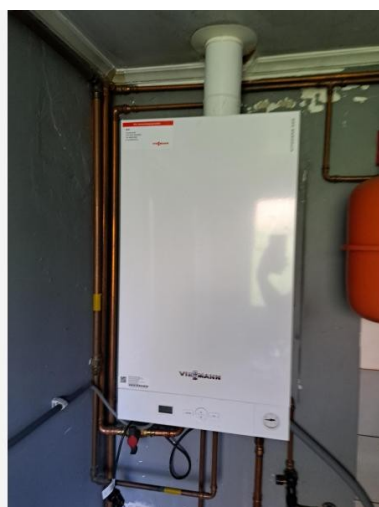
## Fiche 6: CV-brander (niet verdacht)

| Beschrijving | Notitie | Terug te vinden op plannen |
|---|---|---|
| Fiche 6: CV-brander (niet verdacht) | De CV-brander bevat geen asbestverdachte materialen. | - |

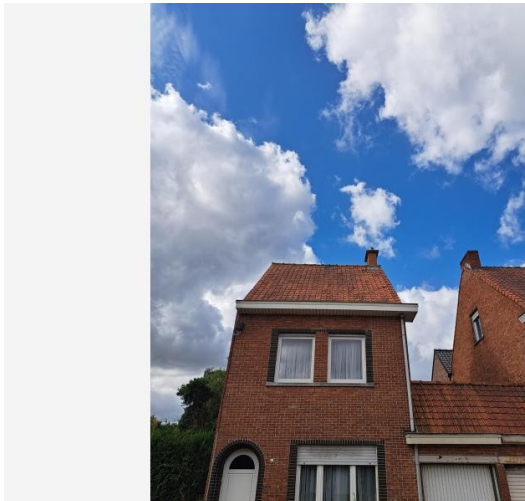
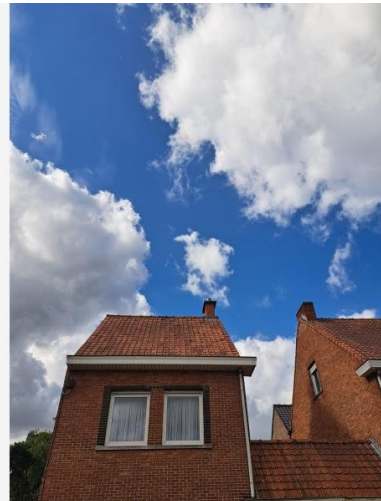
## Fiche 7: Dakbedekking - dakpannen

| Beschrijving | Notitie | Terug te vinden op plannen |
|---|---|---|
| Fiche 7: Dakbedekking - dakpannen | <p>Tijdens de inspectie werden op het dak keramische (of betonnen) dakpannen aangetroffen.</p> <p>Op basis van de visuele kenmerken (vorm, kleur, textuur, breukvlak) en de toepassingsperiode werd vastgesteld dat het gaat om niet-asbesthoudende dakbedekking.</p> | - |

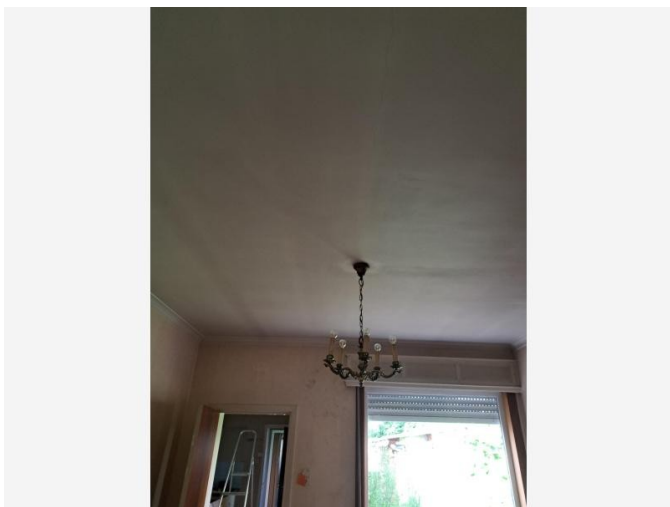
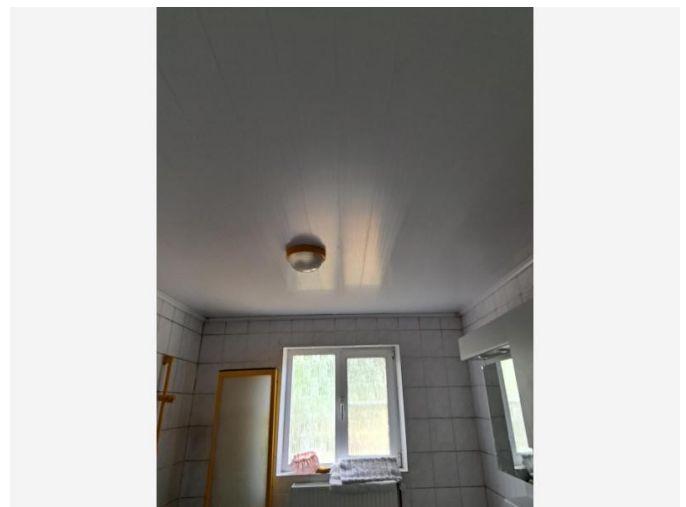
### Fiche 8: Plafonds uit niet asbestverdacht materiaal

| Beschrijving | Notitie | Terug te vinden op plannen |
|---|---|---|
| Fiche 8: Plafonds uit niet asbestverdacht materiaal | De plafonds zijn gemaakt van niet-asbestverdachte materialen (bijvoorbeeld laminaat, gyproc, ...), deze toepassingen zijn niet asbestverdacht. We hebben echter niet kunnen vaststellen of er mogelijk asbestverdachte of asbesthoudende materialen achter deze toepassingen aanwezig zijn. Bij renovatie of sloop is het aangeraden om een destructief onderzoek te laten uitvoeren van deze toepassingen. | - |
