# Asbestinventarisatetest

Passtraat 146, 9100 Sint-Niklaas

Attestnummer : 20260623-000244.000

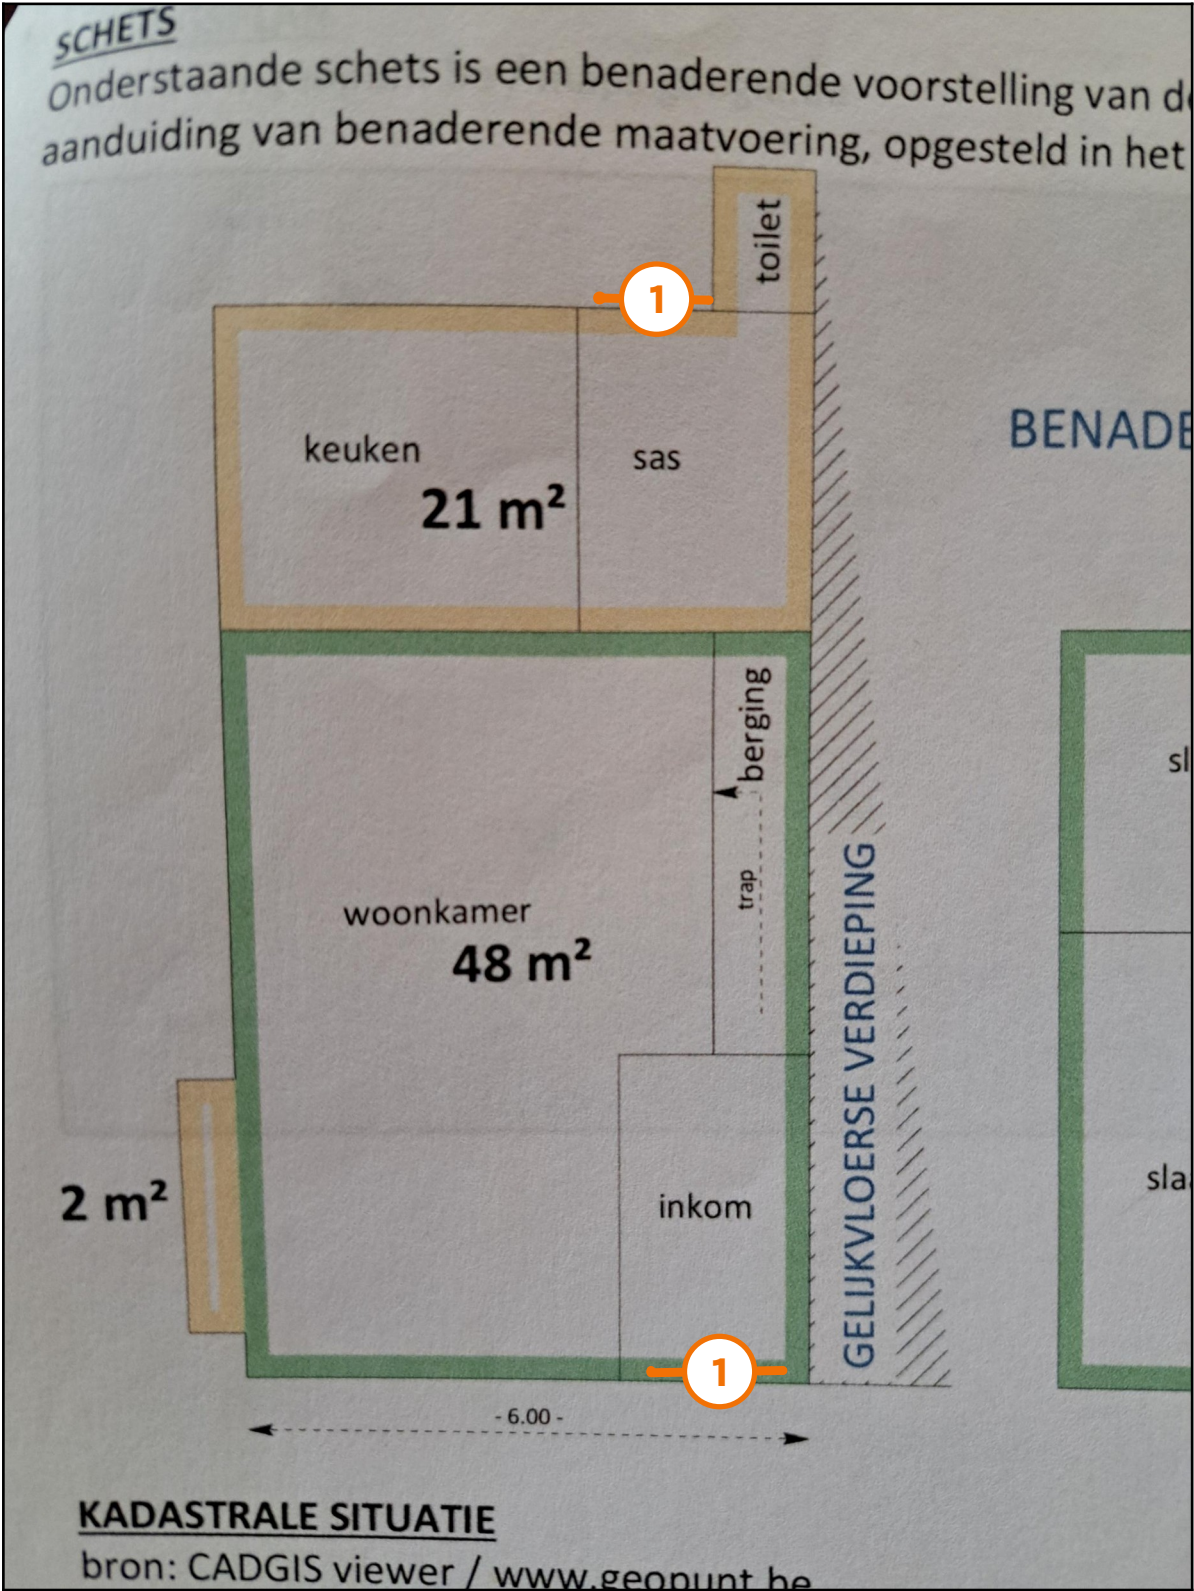
# Plan 1.3: Gelijkvloers

| 1. Glasal plaat deur | Asbestmateriaal | <a href="#">Verwijderen</a> |

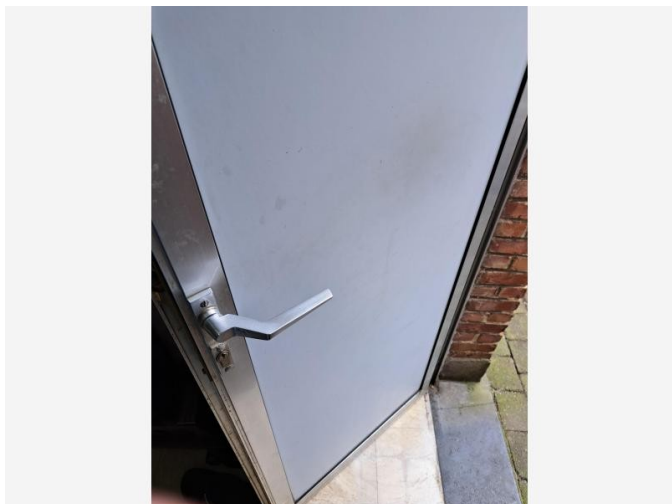
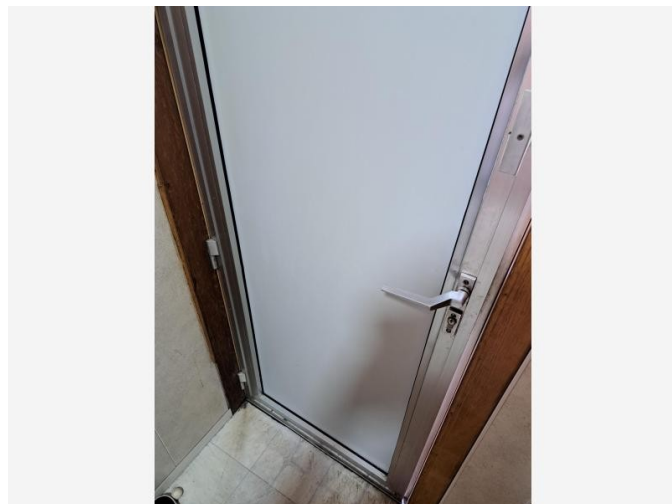
Overzichtsfoto

Detailfoto

Het asbestmateriaal valt onder de mijlpaal van 2040.

| Eindbeoordeling materiaalarisico | Verhoogd materiaalarisico en/of verhoogde kans op vezelvrijgave |

| Asbestsoort (vezeltype) | Crocidoliet aanwezig |
| Toestand van het materiaal | Licht beschadigd, licht verweerd. Intacte calciumsilicaatplaat of materiaal met categorie 3-gebondenheid |

| Beschrijving | Glasal plaat deur |
| Asbestmateriaal | Plaat, paneel, tablet - Geëmailleerd, type Glasal |

Verwijderen

- Verwijder dit asbestmateriaal zo snel mogelijk. Volg de toestand goed op.
- Voer bijkomende staalname(s) uit.

- Eenvoudige handelingen: mag via doe-het-zelf of door werknemer(s) met opleidingsattest eenvoudige handelingen  
Betreft een hechtgebonden toepassing in een matig verweerde staat met een laag risico op vezelvrijgave. De toepassing zorgvuldig verwijderen, zonder wijzigingen aan te brengen in de huidige toestand van het materiaal. De toepassing niet breken en/of beschadigen. Verwijder de toepassing a.d.h.v. eenvoudige handelingen en voorzie de nodige PBM's zoals ademhalingsmasker met een P3-filter, Tyvec categorie 3 type 5-6, schoeisel moet volledig gesloten zijn, wegwerphandschoenen. Opleid personeel wordt aanbevolen. Het asbestmateriaal moet worden verpakt in twee lagen van luchtdichte, stevige plastic zakken of folie aandienen bij het gemeentelijk recyclagepark. Deze dienen gemarkeerd te zijn met een waarschuwingsetiket. Voor verder advies kan je een kijkje nemen op de site van OVAM. ( [www.asbestinfo.be](http://www.asbestinfo.be))

- Eenvoudige handelingen: enkel door erkend asbestverwijderaar  
Betreft een hechtgebonden toepassing in een matig verweerde staat met een laag risico op vezelvrijgave. De

toepassing zorgvuldig verwijderen, zonder wijzigingen aan te brengen in de huidige toestand van het materiaal. De toepassing niet breken en/of beschadigen. Verwijder de toepassing a.d.h.v. eenvoudige handelingen en voorzie de nodige PBM's zoals ademhalingsmasker met een P3-filter, Tyvec categorie 3 type 5-6, schoeisel moet volledig gesloten zijn, wegwerphandschoenen. Opgeleid personeel wordt aanbevolen. Het asbestmateriaal moet worden verpakt in twee lagen van luchtdichte, stevige plastic zakken of folie aandienen bij het gemeentelijk recyclagepark. Deze dienen gemarkeerd te zijn met een waarschuwingsetiket. Voor verder advies kan je een kijkje nemen op de site van OVAM. ( [www.asbestinfo.be](http://www.asbestinfo.be))

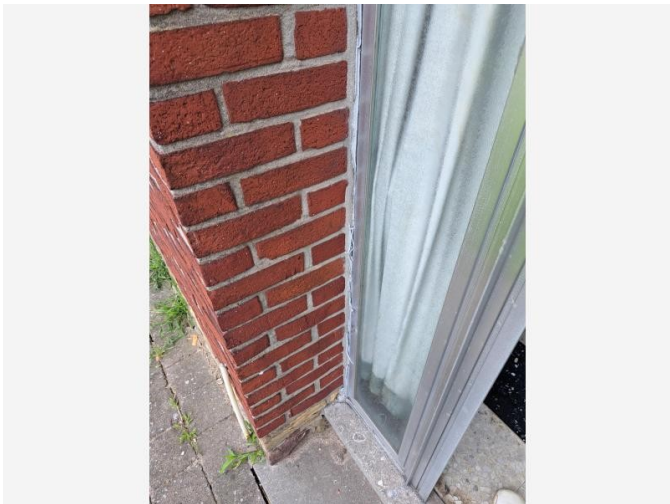
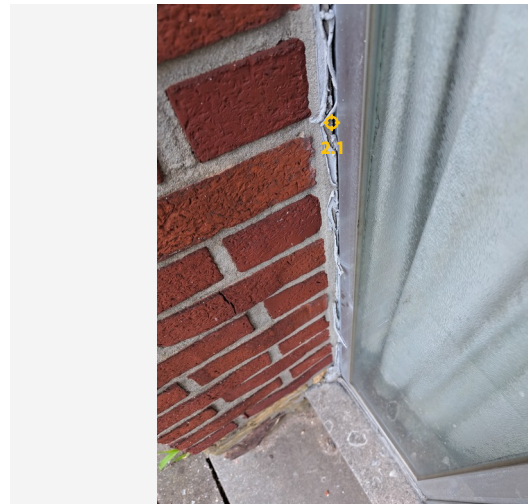
Overzichtsfoto

Detailfoto

Het asbestmateriaal valt onder de mijlpaal van 2040.

| Eindbeoordeling materiaalrisico | Laag materiaalrisico en/of verlaagde kans op vezelvrijgave |

| Asbestsoort (vezeltype) | Alleen chrysotiel aanwezig |
| Toestand van het materiaal | Licht beschadigd, licht verweerd. Intacte calciumsilicaatplaat of materiaal met categorie 3-gebondenheid |

| # | Type | Referentie | Resultaat |
|---|---|---|---|
| 2.1 | Puntmonster | MM03 | Chrysotiel |

| Beschrijving | Kitramen (tussen muur en profiel) |

Zorgvuldig beheren

- Zorg voor een veilig beheer. Vermijd het beschadigen van het asbestmateriaal. Controleer de toestand jaarlijks op wijzigingen.

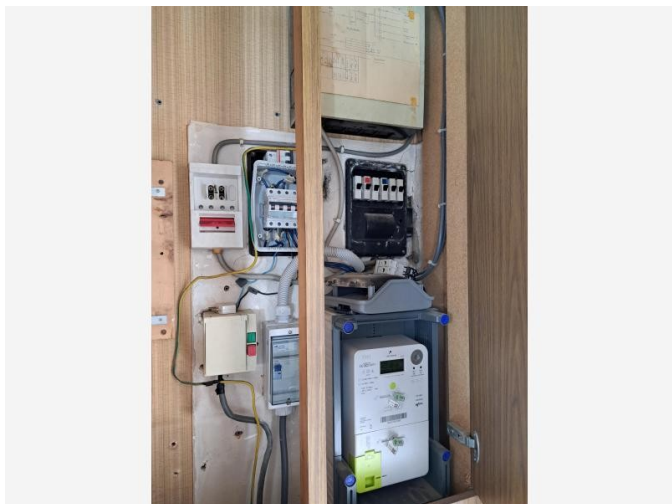
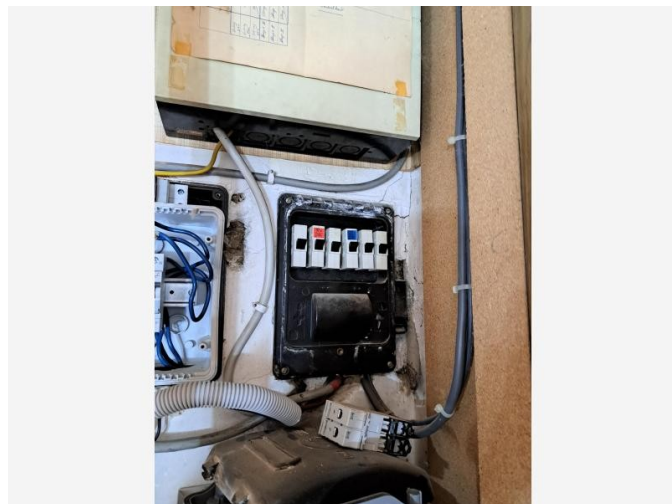
Overzichtsfoto

Detailfoto

Het asbestmateriaal valt onder de mijlpaal van 2040.

| Eindbeoordeling materiaalrisico | Laag materiaalrisico en/of verlaagde kans op vezelvrijgave |

| Asbestsoort (vezeltype) | Crocidoliet aanwezig |
| Toestand van het materiaal | Onbeschadigd, niet verweerd |

| Beschrijving | Bakeliet zekering |

Zorgvuldig beheren

- Zorg voor een veilig beheer. Vermijd het beschadigen van het asbestmateriaal. Controleer de toestand jaarlijks op wijzigingen.
- Voer bijkomende staalname(s) uit.

- Eenvoudige handelingen: mag via doe-het-zelf of door werknemer(s) met opleidingsattest eenvoudige handelingen  
Raadpleeg de actuele wetgeving op de website van OVAM. Onder strikte voorwaarden kan het eventueel toegestaan zijn om deze toepassing zelf te verwijderen. Bij twijfel wordt echter sterk aangeraden om een erkende asbestverwijderaar te raadplegen. Zorg er bovendien voor dat u zich goed informeert via de websites van OVAM en andere officiële bronnen over de vereiste persoonlijke beschermingsmaatregelen en de richtlijnen voor het veilig verwijderen van asbest.

Houd er rekening mee dat deze toepassingen vaak onder spanning staan. Het is daarom aan te raden om ook een elektricien te raadplegen, aangezien het werken aan of verwijderen van deze toepassingen specifieke technische kennis vereist.

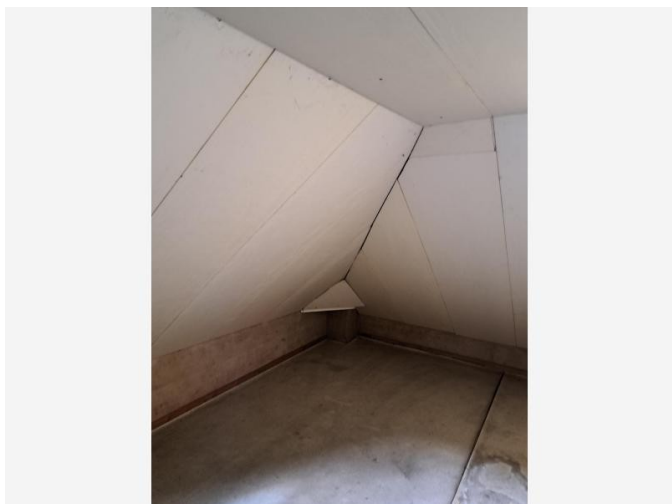
Situeringsfoto

#### Permanente beperking

**Reden:** Het te onderzoeken materiaal situeert zich hoger dan 3,50 m te rekenen vanaf een veilige ondergrond

**Uitleg van de asbestdeskundige:** Het onderdak is niet waarneembaar vanwege de hoogte, die meer dan 3,5 meter bedraagt. Door de afwerkingsgraad aan de binnenzijde van de bovenste verdieping is het onderdak niet zichtbaar of inspecteerbaar. We hebben geprobeerd een dakpan op te tillen om het onderdak te inspecteren, maar dit is niet gelukt. Alleen destructief onderzoek kan bepalen of het onderdak al dan niet asbesthoudend is (type menuiserite).

| (Asbest)materiaal | Plaat, paneel, tablet - Type Menuiserite |
| Karakterisatie | Asbest (verdacht) |

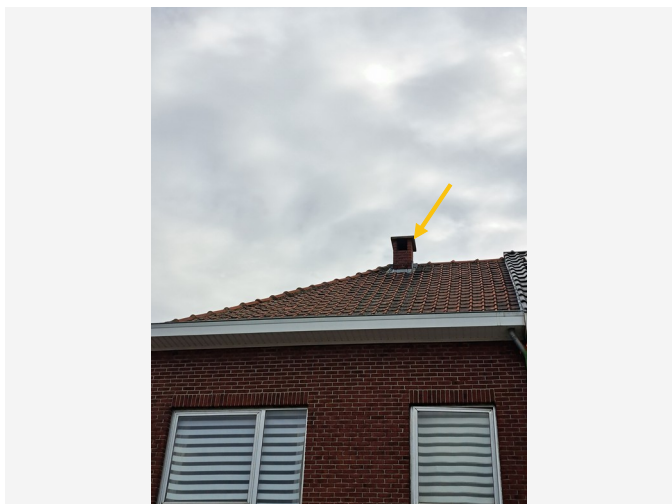
Situeringfoto

#### Tijdelijke beperking

**Reden:** Het te onderzoeken materiaal situeert zich hoger dan 3,50 m te rekenen vanaf een veilige ondergrond

**Uitleg van de asbestdeskundige:** Het rookgaskanaal is niet beoordeeld. Aan de binnenzijde is de kachel aangesloten. Aan de buitenzijde is het hoger dan 3,5 meter om de schoorsteen te inspecteren. Het is niet zichtbaar of er een asbestverdacht rookgaskanaal aanwezig is in de schoorsteen. Conform ons inspectieprotocol mogen wij een beperking inroepen voor hoogtes hoger dan 3,5 m. Indien men dit wil laten onderzoeken, dient er een nieuwe afspraak gemaakt te worden en moet er een hoogtewerker voorzien worden, evenals iemand die bevoegd is om deze te bedienen en eventueel een techniek die de al dan niet aanwezige schouwwhoed kan afnemen en weer terugplaatsen.

| (Asbest)materiaal | Rookgaskanaal |
| Karakterisatie | Asbest (verdacht) |

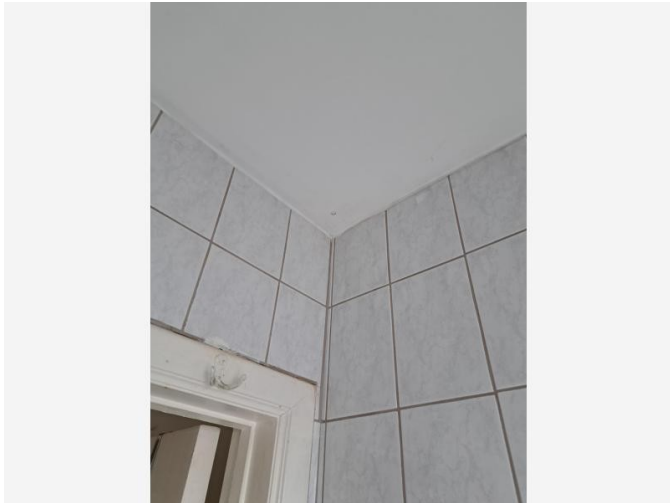
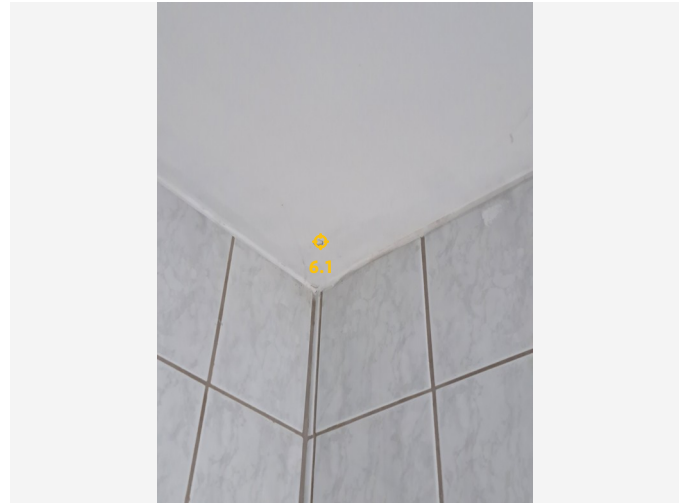
## Fiche 6: Pleisterwerk plafonds

Geen asbest

| # | Type | Referentie | Resultaat |
|---|---|---|---|
| 6.1 | Mengmonster | MM02 | Geen asbest |

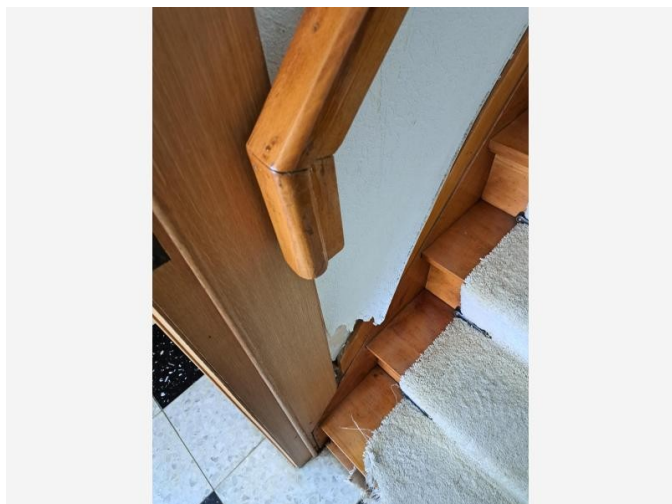
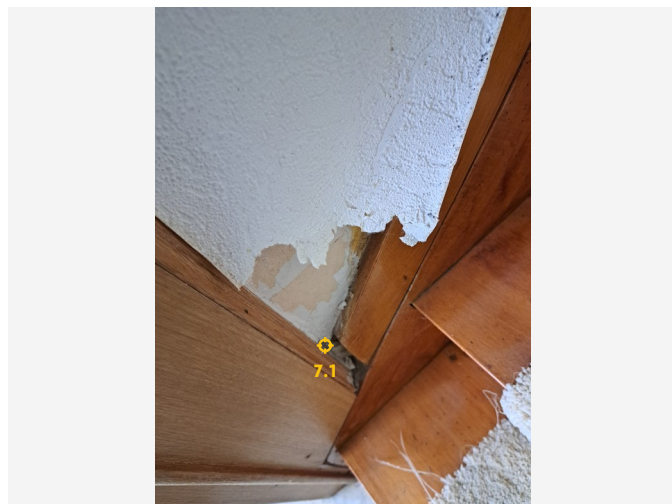
## Fiche 7: Pleisterwerk wanden

Geen asbest

| # | Type | Referentie | Resultaat |
|---|---|---|---|
| 7.1 | Mengmonster | MM01 | Geen asbest |

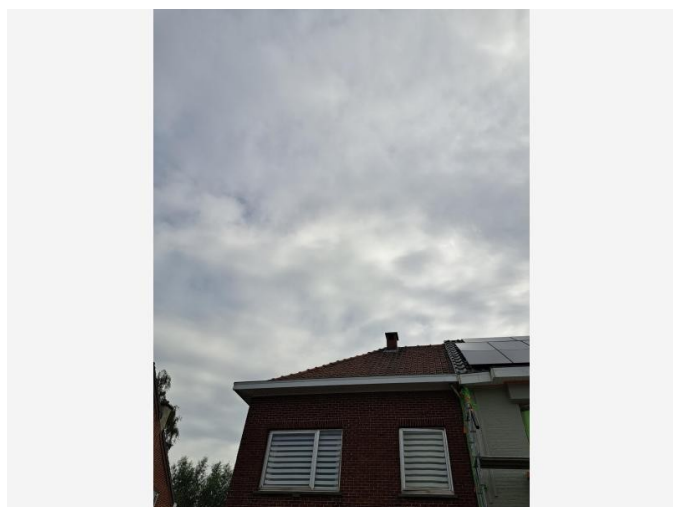
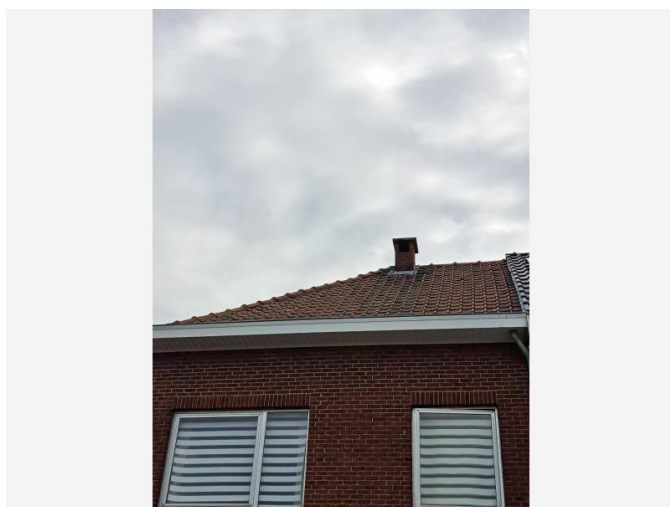
### Fiche 8: Dakbedekking - dakpannen

| Beschrijving | Notitie | Terug te vinden op plannen |
|---|---|---|
| Fiche 8: Dakbedekking - dakpannen | Tijdens de inspectie werden op het dak keramische (of betonnen) dakpannen aangetroffen.<br><br>Op basis van de visuele kenmerken (vorm, kleur, textuur, breukvlak) en de toepassingsperiode werd vastgesteld dat het gaat om niet-asbesthoudende dakbedekking. | - |

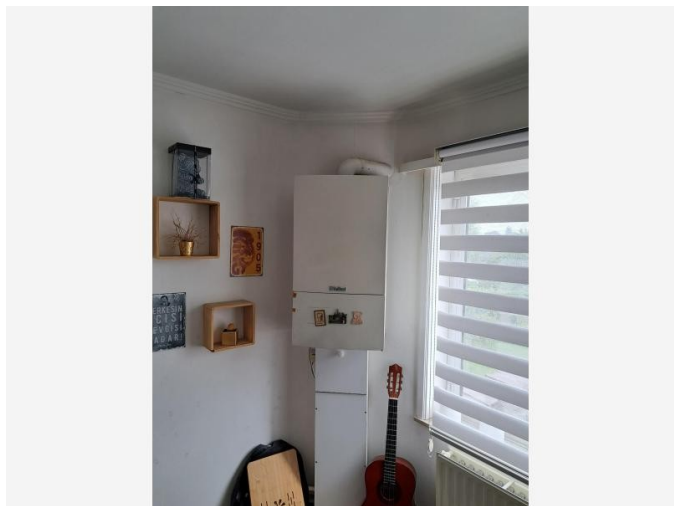
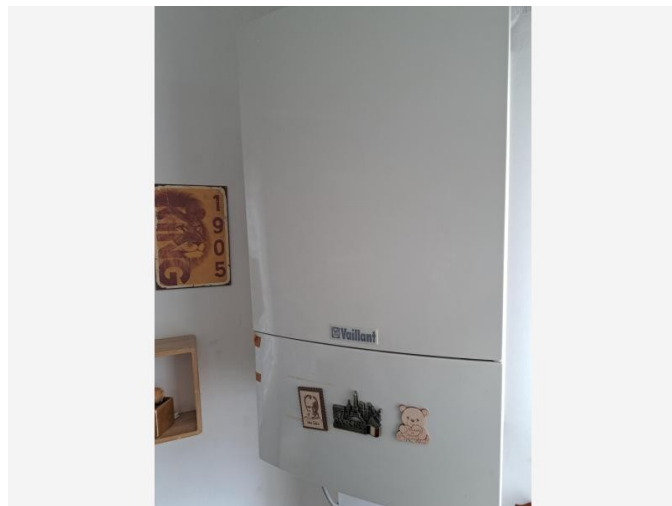
## Fiche 9: CV-brander (niet verdacht)

| Beschrijving | Notitie | Terug te vinden op plannen |
|---|---|---|
| Fiche 9: CV-brander (niet verdacht) | De CV-brander bevat geen asbestverdachte materialen. | Plan 1.4: Eerste verdieping |

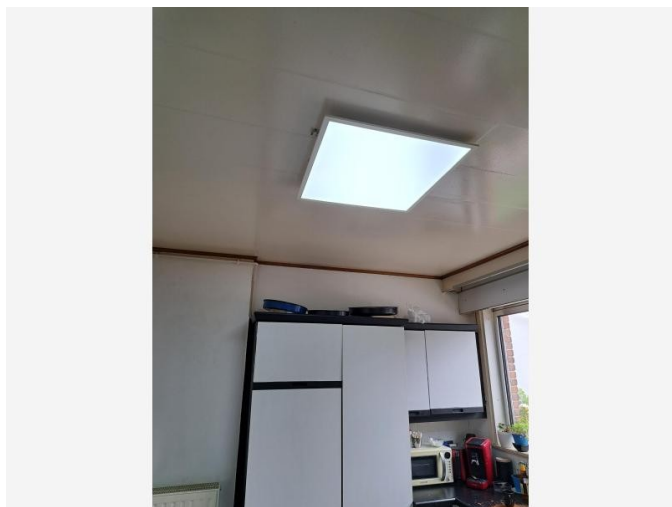
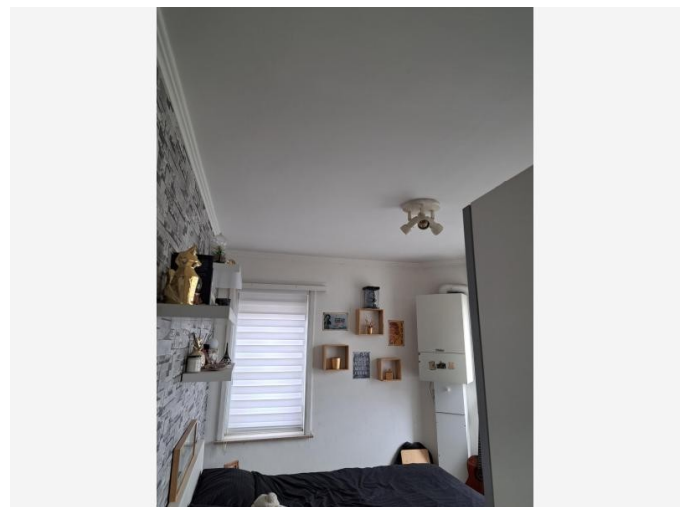
### Fiche 10: Plafonds uit niet asbestverdacht materiaal

| Beschrijving | Notitie | Terug te vinden op plannen |
|---|---|---|
| Fiche 10: Plafonds uit niet asbestverdacht materiaal | De plafonds zijn gemaakt van niet-asbestverdachte materialen (bijvoorbeeld laminaat, gyproc, ...), deze toepassingen zijn niet asbestverdacht. We hebben echter niet kunnen vaststellen of er mogelijk asbestverdachte of asbesthoudende materialen achter deze toepassingen aanwezig zijn. Bij renovatie of sloop is het aangeraden om een destructief onderzoek te laten uitvoeren van deze toepassingen. | Plan 1.1: Gelijkvloers |
