# Asbestinventarisatattest

Chrysantenstraat 36, 9100 Sint-Niklaas

Attestnummer : 20260203-000158.000

Uitgegeven op : 03.02.2026

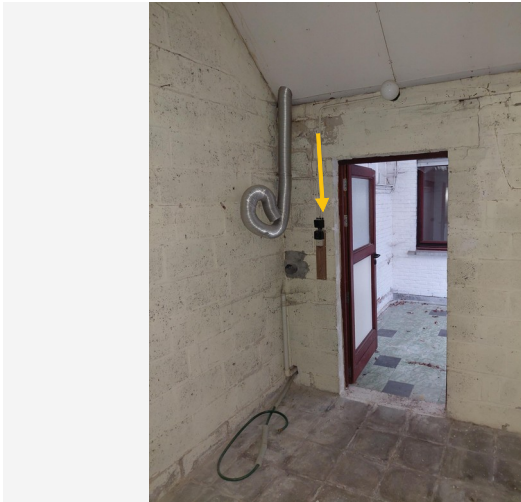
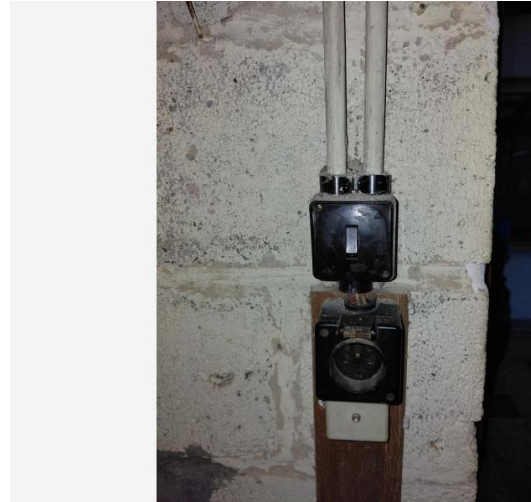
# Fiche 1: V-1, GLV, V2: Elektrische schakelmateriaal: Bakeliet

| Opmerking | De bron betreft een in oorsprong hechtgebonden toepassing bestaande uit kunststof. Omwille van de algemeen zichtbaar goede staat bestaat een lage kans op vezelvrijgave. |

| Asbestsoort (vezeltype) | Crocidoliet aanwezig |
| Toestand van het materiaal | Onbeschadigd, niet verweerd |

| Opmerking | Asbest werd soms gebruikt als vulstof in kunststofharsproducten (type: Bakeliet). Obv vaststelling en expertise werd deze als asbestverdacht weerhouden. Enkel monstername met bijhorende labo analyse kan uitsluitel bieden. |

- Zorg voor een veilig beheer. Vermijd het beschadigen van het asbestmateriaal. Controleer de toestand jaarlijks op wijzigingen.
- Voer bijkomende staalname(s) uit.

- Eenvoudige handelingen: mag via doe-het-zelf of door werknemer(s) met opleidingsattest eenvoudige handelingen  
Doe-het-zelf:

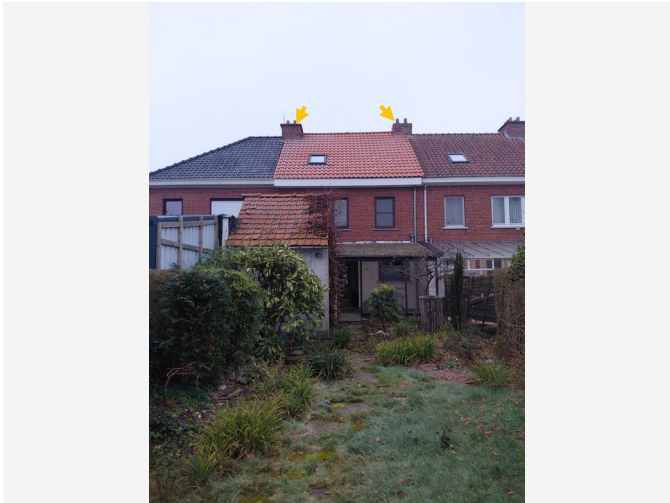
**Reden:** Het te onderzoeken materiaal situeert zich hoger dan 3,50 m te rekenen vanaf een veilige ondergrond

**Uitleg van de asbestdeskundige:** Tijdens de expertise was het niet mogelijk om in de schouw te kijken wegens:

- De schouw bevindt zich op een hoogte +3,5m vanaf een veilige ondergrond

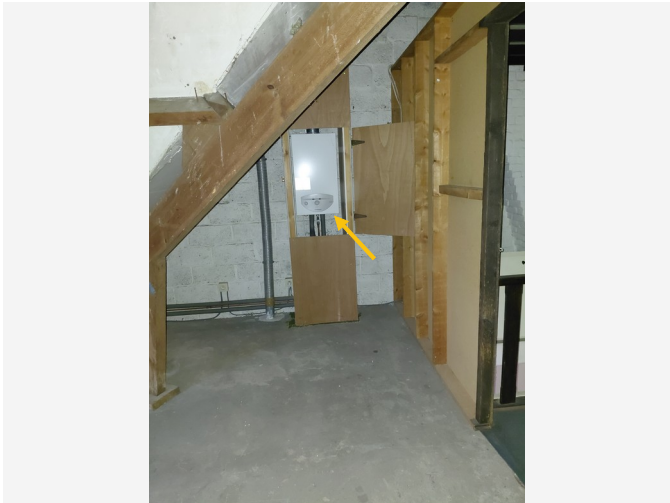
**Reden:** Niet-waarneembaar

**Uitleg van de asbestdeskundige:** Deze verplicht te beschrijven materialen aan de stookketel zijn niet waarneembaar waardoor er geen adviesfiche voor kan opgesteld worden.

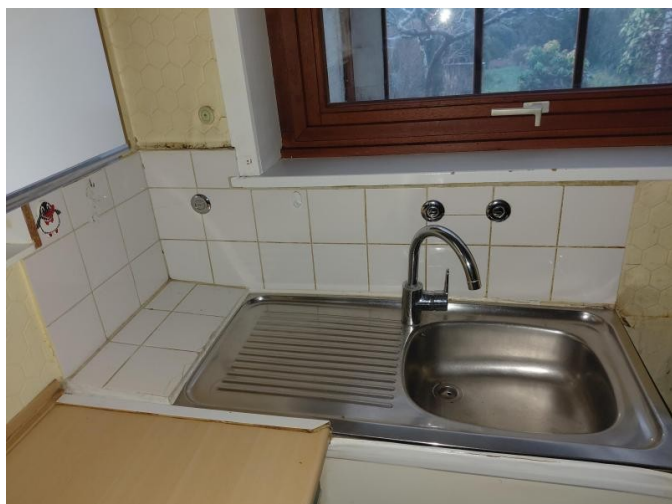
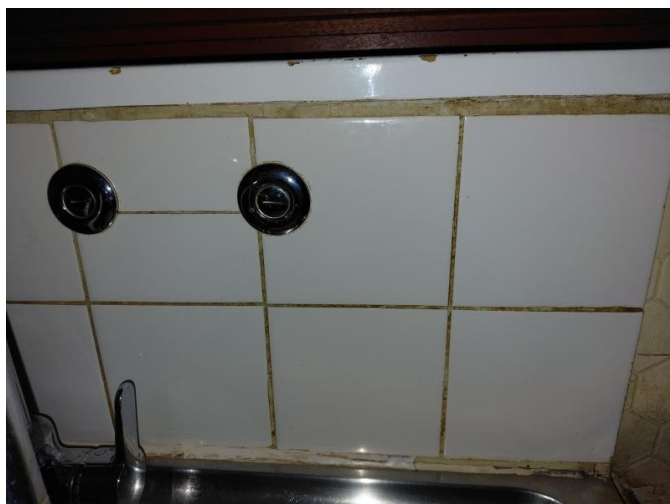
## Fiche 4: GLV tem V1 - Keuken, Badkamer - Muurafwerking - Tegerverlijming

Binnen het kader van visueel (niet-destructief) onderzoek, was inspectie van de tegellijm niet mogelijk zonder de zichtbare niet-asbestverdachte wandbetegeling te beschadigen. Enkel een negatieve analyse van de eventuele asbestverdachte tegelverlijming kan uitsluitsel bieden. Bij toekomstige werkzaamheden is het dan ook aangeraden om een bijkomend onderzoek met eventuele monsternamen en bijhorende laboanalyse uit te voeren.

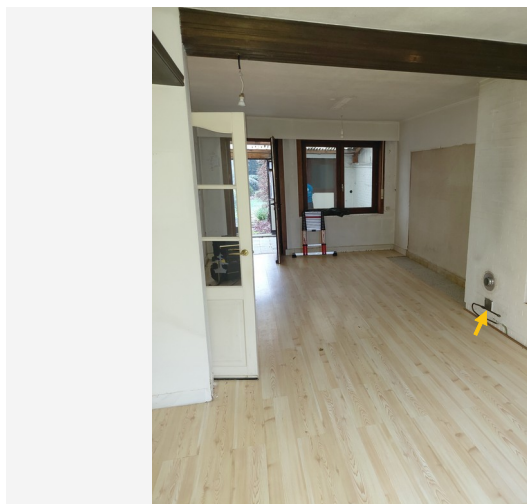
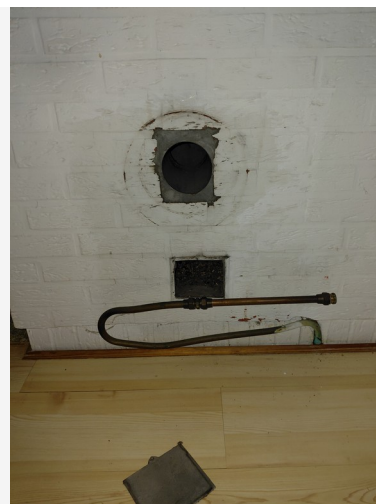
Het metalen roetluik aan de onderkant van de schouw in de woonkamer werd o.b.v. visuele inspectie en expertise als niet-asbestverdacht bevonden. Op moment van expertise werd eveneens een beperkte visuele inspectie uitgevoerd binnenin de gemetste schouw. Dit geeft echter geen 100% uitsluitsel over een mogelijks nog verborgen asbestverdachte toepassing die zich hoger in de gemetste schouw bevindt. Hiervoor is het aangeraden om bij toekomstige werkzaamheden aanvullend destructief onderzoek uit te voeren.

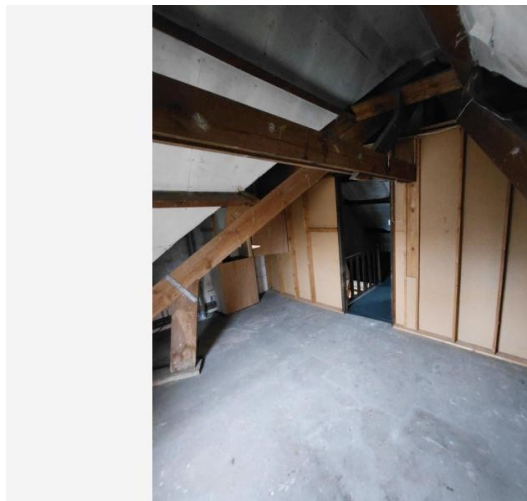
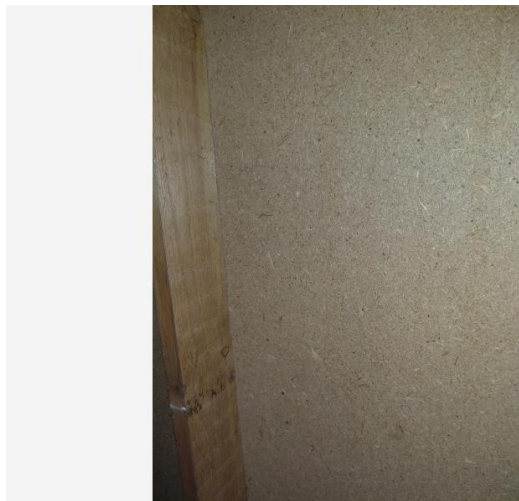
## Fiche 6: V2: Zolder - Binnenmuren/plafondafwerking - Houten platen

De afwerking van de binnenmuren & plafond op 2e verdieping (zolder / stookruimte) is homogeen en betreffen houten platen en deels gips(karton) platen. O.b.v. audiovisuele inspectie en expertise werd deze dan ook als niet-asbestverdacht bevonden. Dit geeft echter geen uitsluitel over de mogelijke aanwezigheid van asbesthoudende materialen verborgen achter al deze valse binnenmuren. Het is dan ook aangeraden om bij toekomstige werkzaamheden bijkomend destructief onderzoek met eventuele laboanalyse uit te voeren.

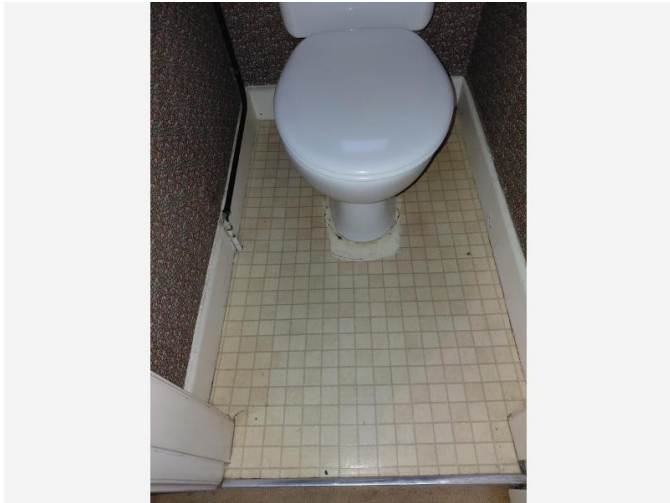
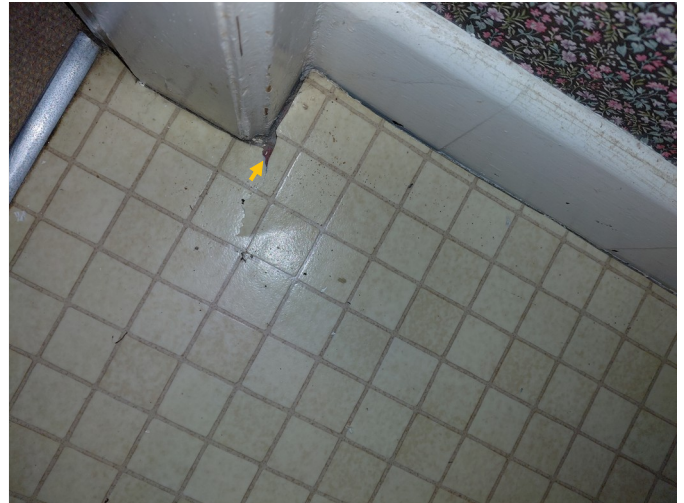
| Opmerking | Het vinylzeil is gelegen in de WC en is bedekt met asbestverdachte kartonnen onderlaag. O.b.v. monstername en laboanalyse werd deze als niet - asbesthoudend bevonden. |

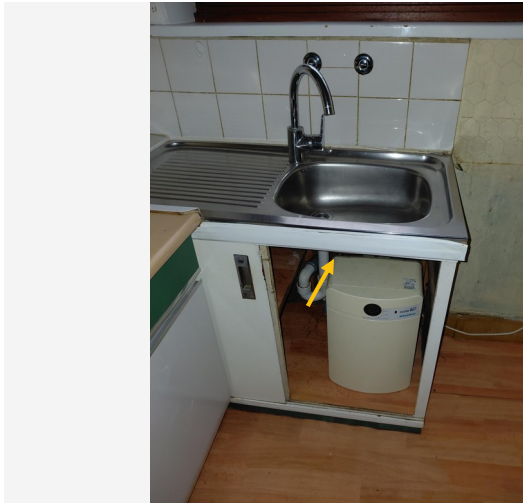
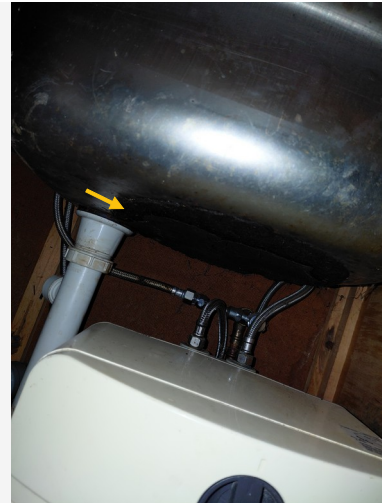
| Opmerking | De afwerking van de spoelbak thv de keuken betreft een in oorsprong hechtgebonden toepassing obv bitumen. Obv monstername en bijhorende laboanalyse werd deze als niet-asbesthoudend bevonden. |

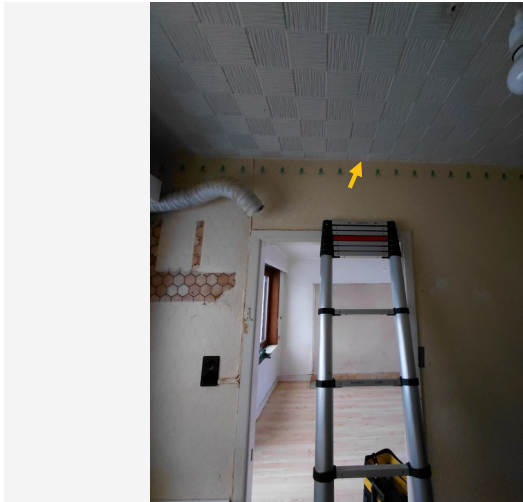
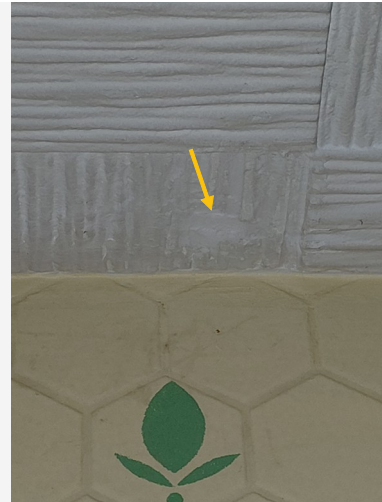
## Fiche 9: GLV tem V1: Plafonds - Afwerkingslaag - Pleisterwerk

| Opmerking | <p>T.h.v. de plafonds afgewerkt met pleisterwerk werd over de homogene zones heen [Keuken, traphal, woonkamer] telkens een puntstaal genomen en verzameld tot één mengmonster. O.b.v. laboanalyse werd deze als niet-asbesthoudend bevonden.</p> <p>In volgende ruimtes werden er geen punstalen genomen:</p> <p>- Stookplaats: de boiler bevindt zich op zolder, hier zijn enkel houten vezelplaten vastgesteld.</p> |

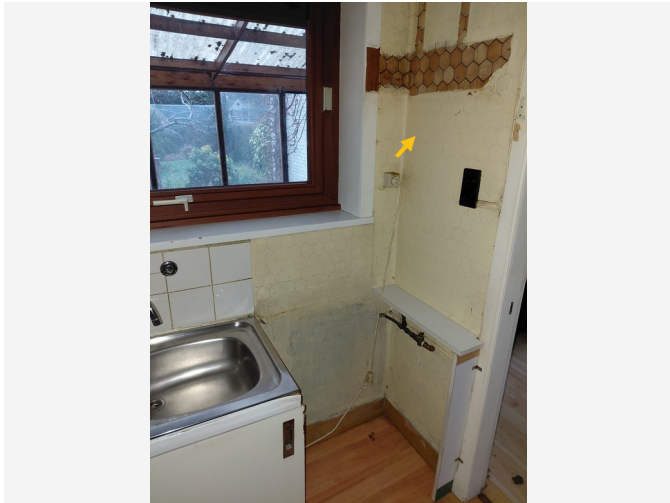
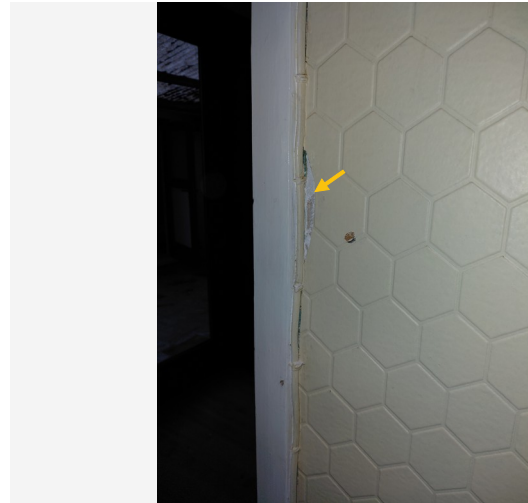
| Opmerking | Het vinylzeil is gelegen op de muur van de keuken en is bedekt met asbestverdachte kartonnen onderlaag. O.b.v. monstername en laboanalyse werd deze als niet - asbesthoudend bevonden. |

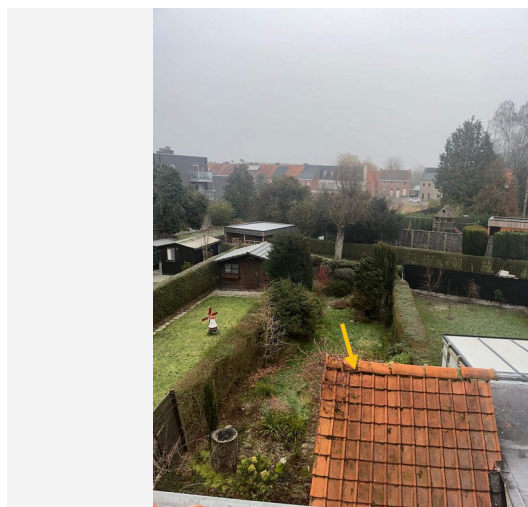
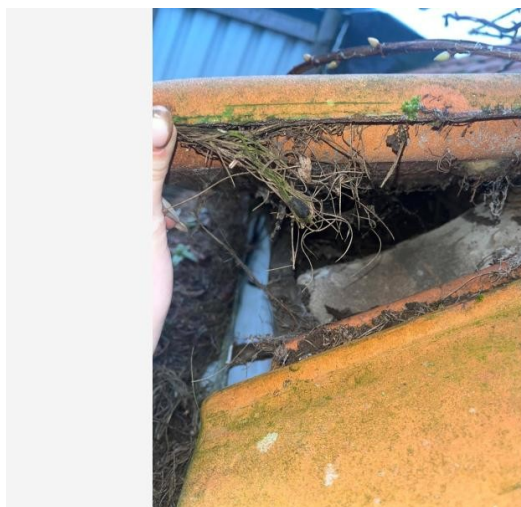
### Fiche 18: Tuinhuis: Hellend dak – Onderdak: Niet aanwezig

| Beschrijving | Notitie | Terug te vinden op plannen |
|---|---|---|
| Fiche 18: Tuinhuis: Hellend dak -<br>Onderdak: Niet aanwezig | Ter hoogte van de achterzijde van het tuinhuis, werd een dakpan opgetild. Hier werd geen onderdak vastgesteld. Aangezien het een steekproefgewijze controle betreft geeft dit geen uitsluitel over de totaliteit van het dak. | - |
