# Asbestinventarisatattest

Lageweg 4, 9200 Dendermonde

Attestnummer : 20250414-000277.000

Uitgegeven op : 14.04.2025

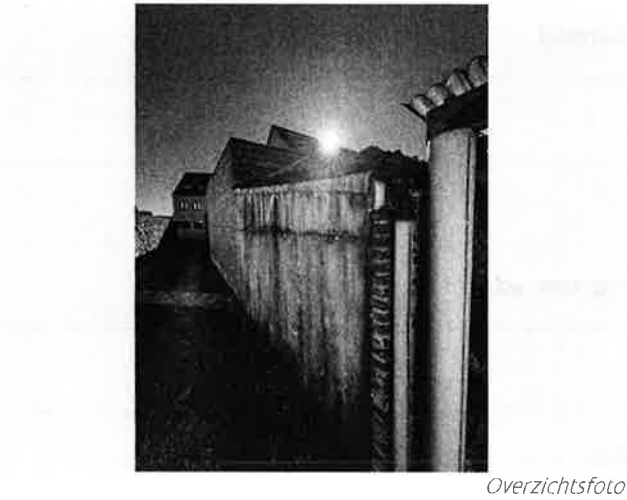
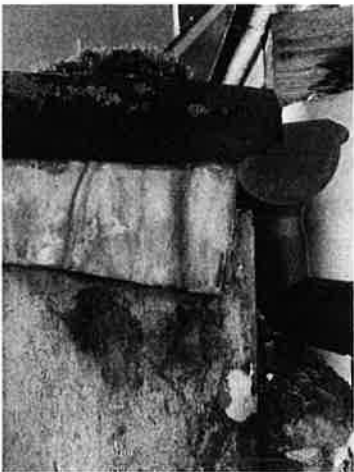
Fiche 7: onduline dak tuinhuis

Geen asbest

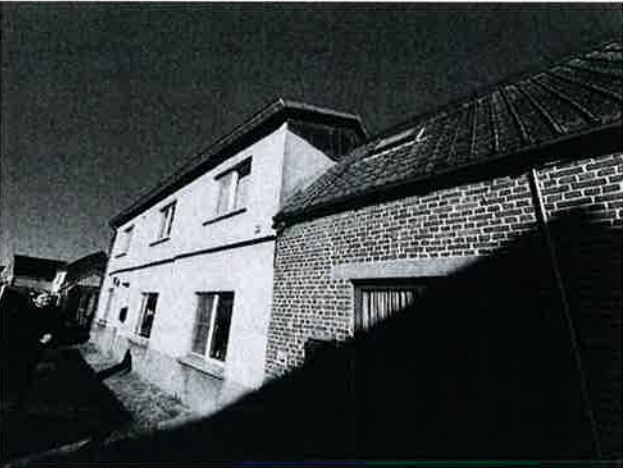
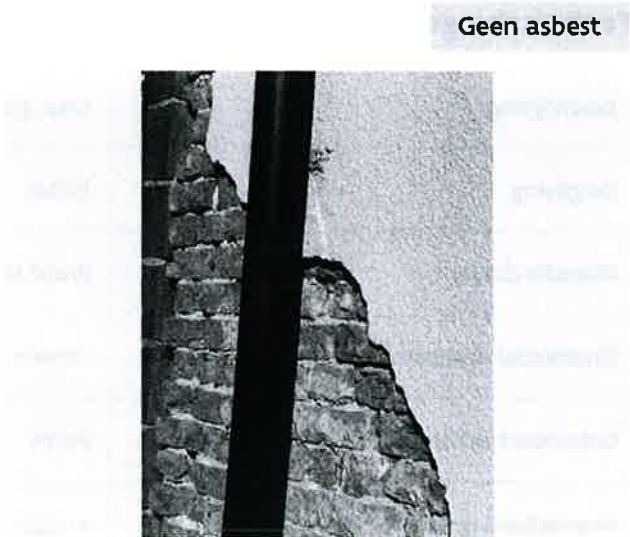
Fiche 6: crepi gevel

Geen asbest

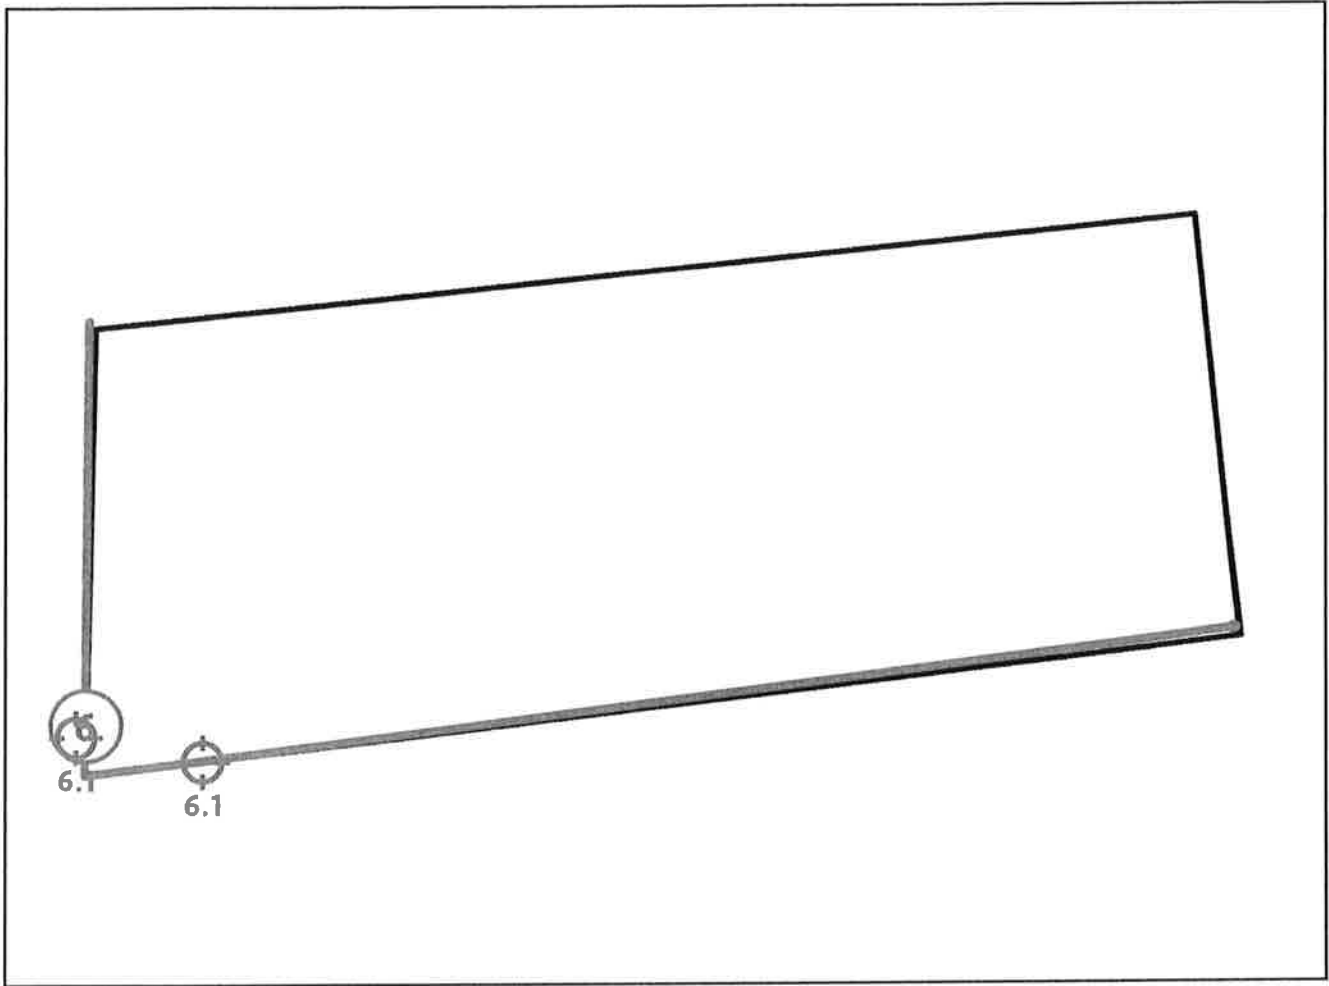
Plan 1.7: Hoofdgebouw plan

| Beschrijving | Type | Actie |
|---|---|---|
| 6. crepi gevel | Geen asbest | - |

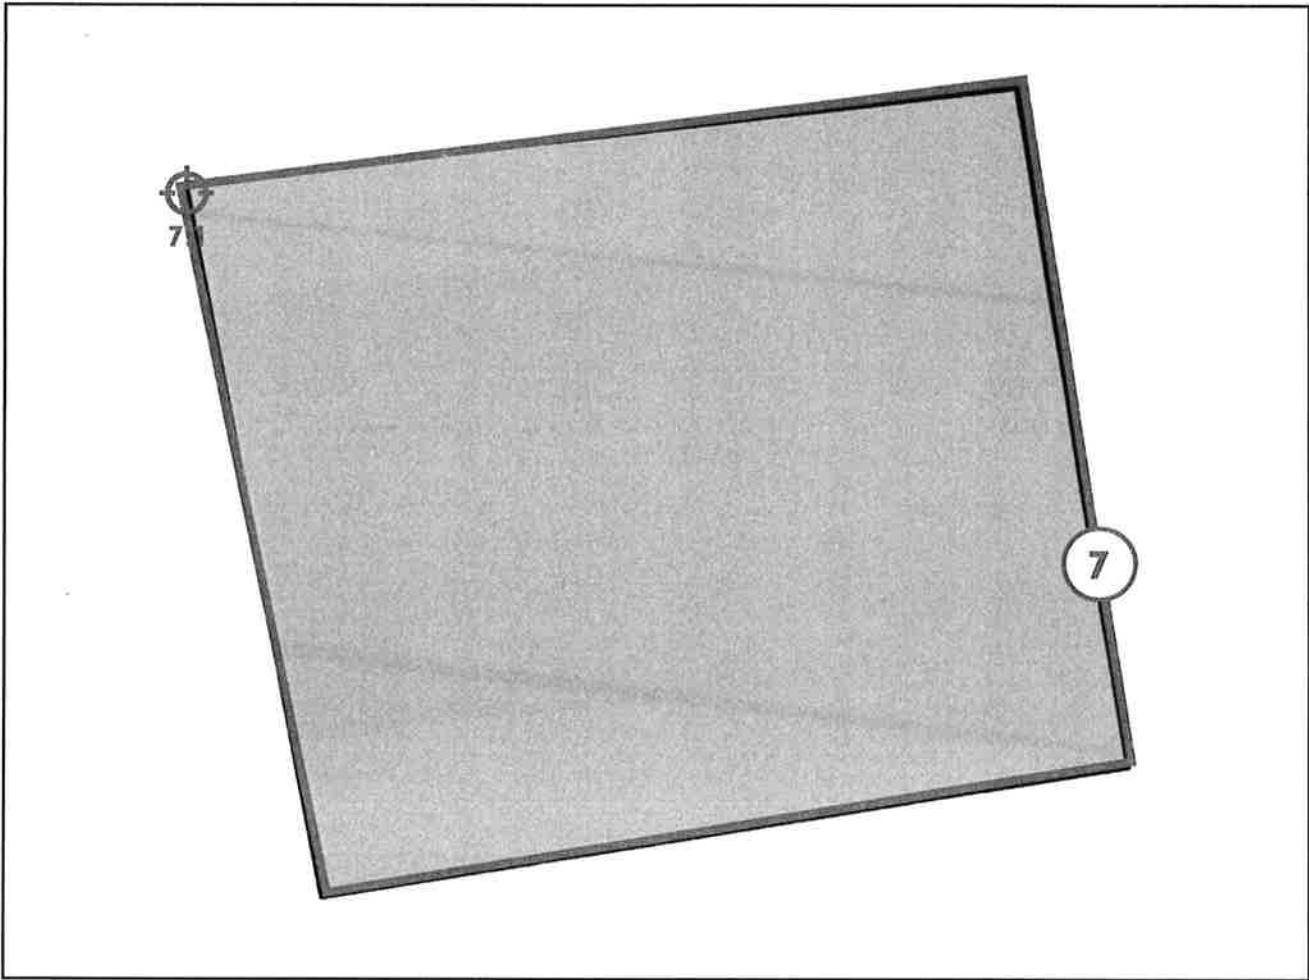
Plan 2.1: Bijgebouw plan

| Beschrijving | Type | Actie |
|---|---|---|
| 7. onduline dak tuinhuis | Geen asbest | - |

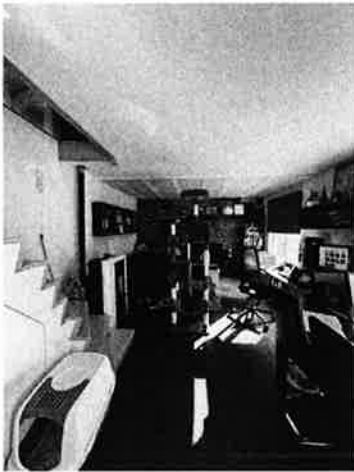
Fiche 3: gipsplaat plafonds

Gipsplaat bevat nooit asbest .  
De deskundige kan geen uitspraak doen over onderliggende materialen. Daarvoor is destructief onderzoek nodig.

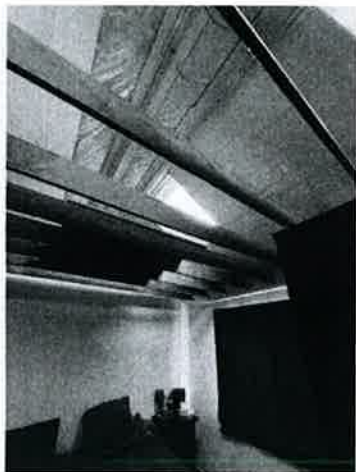
Fiche 1: Onderdak niet zichtbaar

Beperking
