Asbestinventarisatetest

Moeskroenstraat 683, 8930 Mene

Attestnummer : 20240925-000143.000

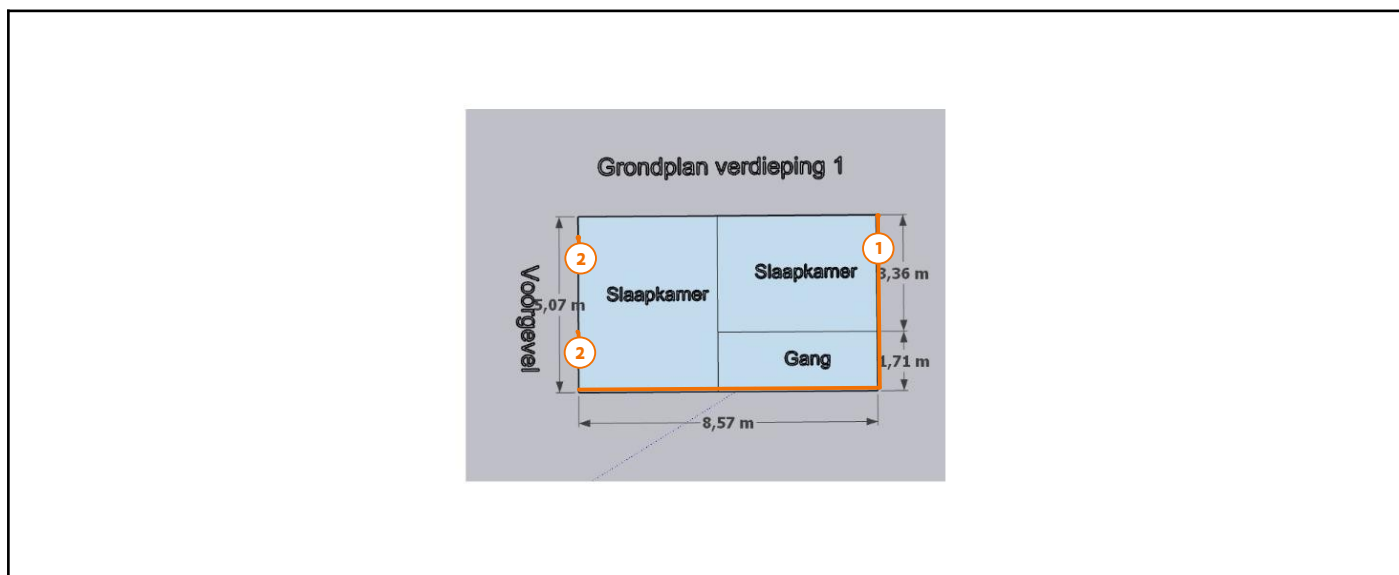
Plan 1.8: Grondplan verdieping 1

Beschrijving	Type	Actie
1. Leien achtergevel en rechteregevel op verdieping	Asbestmateriaal	Verwijderen
2. Mastiek raam-glasaansluiting ramen enkel glas	Asbestmateriaal	Verwijderen

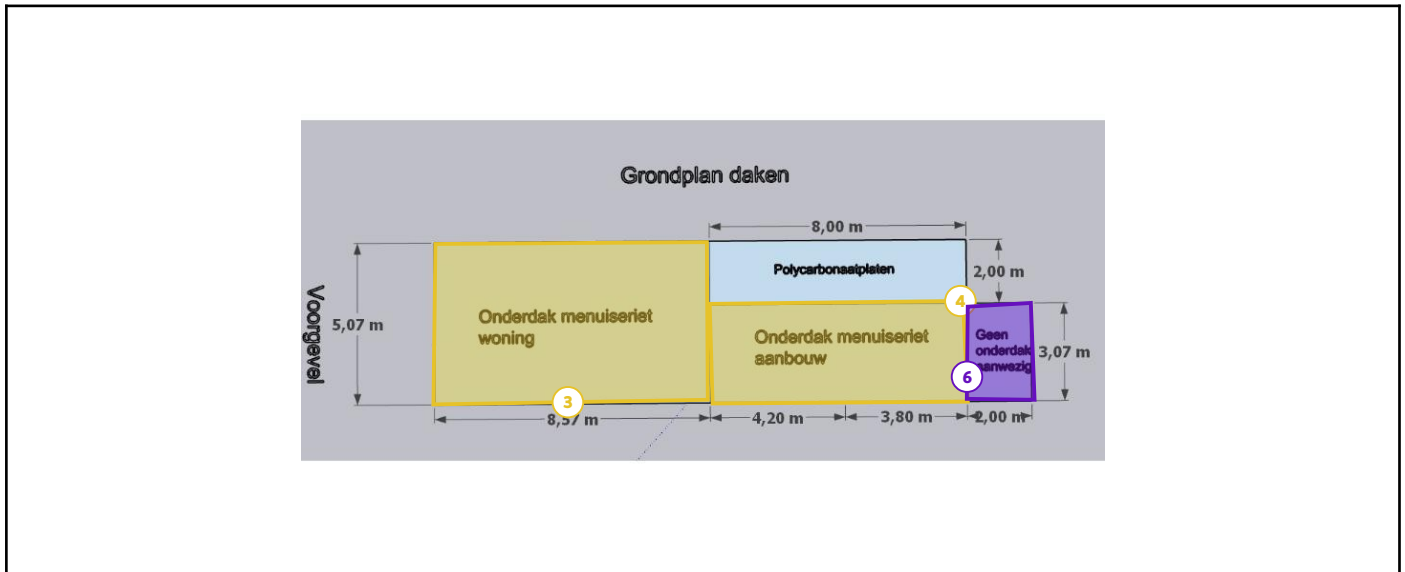
Plan 1.10: Grondplan daken

Beschrijving	Type	Actie
3. Onderdak menuiserie woning	Asbestmateriaal	Zorgvuldig beheren
4. Onderdak menuiserie aanbouw keuken-badkamer	Asbestmateriaal	Zorgvuldig beheren
6. Geen onderdak aanwezig in berging achteraan	Advies	-

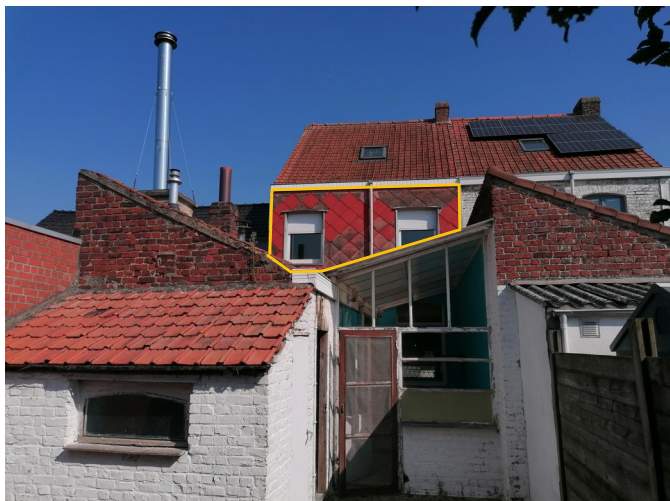
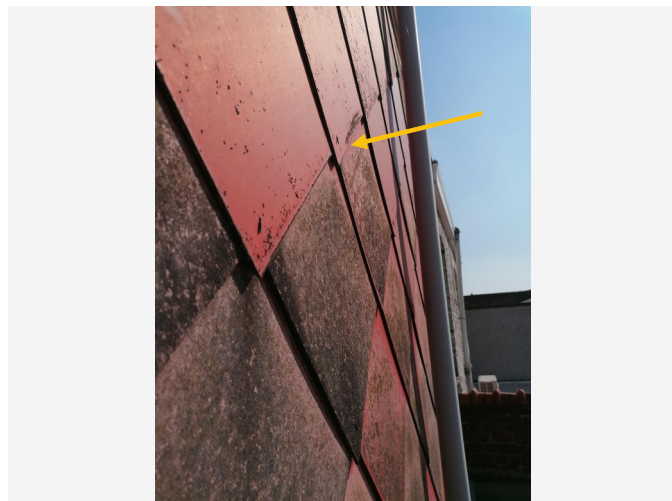
Fiche 1: Leien achtergevel en rechtergevel op verdieping

Het asbestmateriaal valt onder de mijlpaal van 2034.

Eindbeoordeling materiaalrisico	Verhoogd materiaalrisico en/of verhoogde kans op vezelvrijgave
---------------------------------	--

Gebondenheid	Categorie 1: hechtgebonden in oorsprong
Asbestsoort (vezeltype)	Crocidoliet aanwezig
Asbestconcentratie	Laag (< 50%)
Afschermingsgraad van het gehele materiaal	Geheel of deels vrij aan de buitenlucht
Toestand van het materiaal	Matig beschadigd, matig verweerd

Verwijderen

- Zorg voor een veilig beheer. Vermijd het beschadigen van het asbestmateriaal. Controleer de toestand jaarlijks op wijzigingen.

- Eenvoudige handelingen: mag via doe-het-zelf of door werknemer(s) met opleidingsattest eenvoudige handelingen
Bij voorkeur werken te laten uitvoeren door een aannemer met een opleidingsattest eenvoudige handelingen.

Mits voorzorg, (bevochtigen voor afnemen) en zonder breken en mits in acht nemen van persoonlijke bescherming (ppf3 masker en overall)

Dubbel verpakt af te voeren.

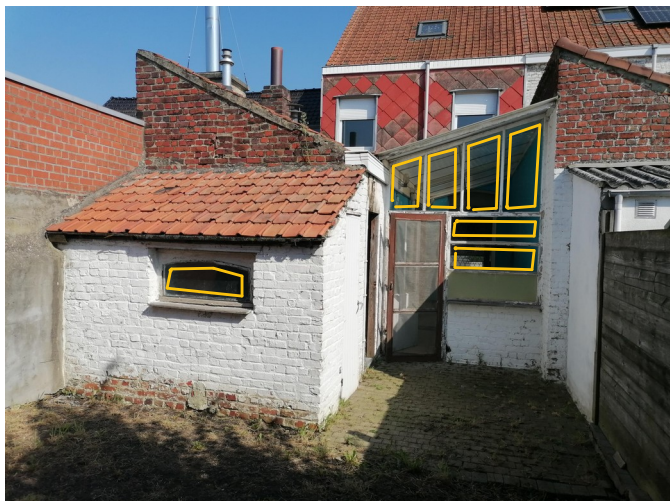
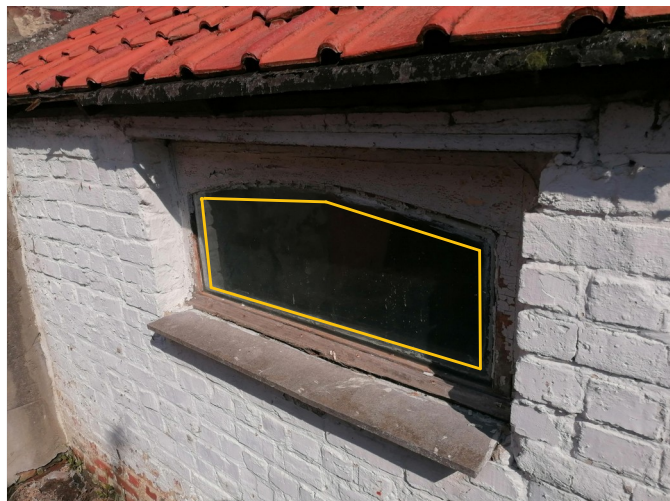
Fiche 2: Mastiek raam-glasaansluiting ramen enkel glas

Het asbestmateriaal valt onder de mijlpaal van 2040.

Eindbeoordeling materiaalrisico	Verhoogd materiaalrisico en/of verhoogde kans op vezelvrijgave
---------------------------------	--

Gebondenheid	Categorie 1: hechtgebonden in oorsprong
Asbestsoort (vezeltype)	Amfibool aanwezig, uitgezonderd crocidoliet
Asbestconcentratie	Laag (< 50%)
Afschermingsgraad van het gehele materiaal	Geheel of deels vrij aan de buitenlucht
Toestand van het materiaal	Matig beschadigd, matig verweerd

Verwijderen

- Zorg voor een veilig beheer. Vermijd het beschadigen van het asbestmateriaal. Controleer de toestand jaarlijks op wijzigingen.

- Eenvoudige handelingen: enkel door erkend asbestverwijderaar
Hechtgebonden asbest die beschadigd is of waarbij er vrije vezels zichtbaar zijn en die verwerkt is in een buitentoepassing, mag via de methode van eenvoudige handelingen verwijderd worden, indien er geen derden aanwezig zijn en voor zover de verwijdering geen aanleiding geeft tot een wijziging van de toestand.

Gezien het risico op vezelvrijstellen bij de verwijderingswerken, adviseren wij de werken te laten uitvoeren door een aannemer/-medewerker die hiertoe de nodig opleiding heeft gevolgd, en niet via doe-het-zelf.

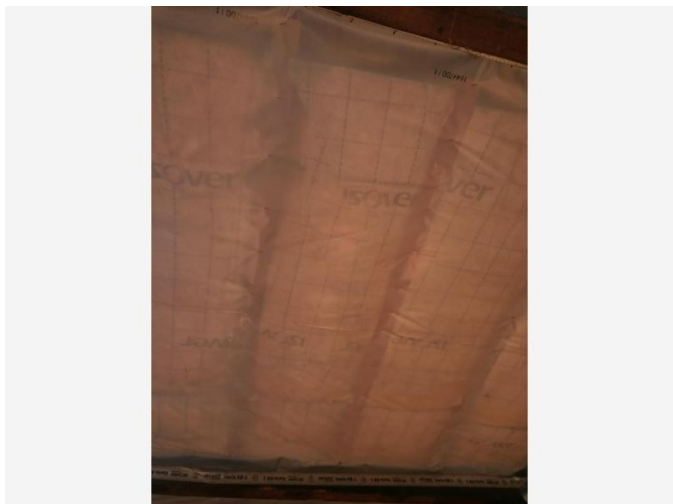
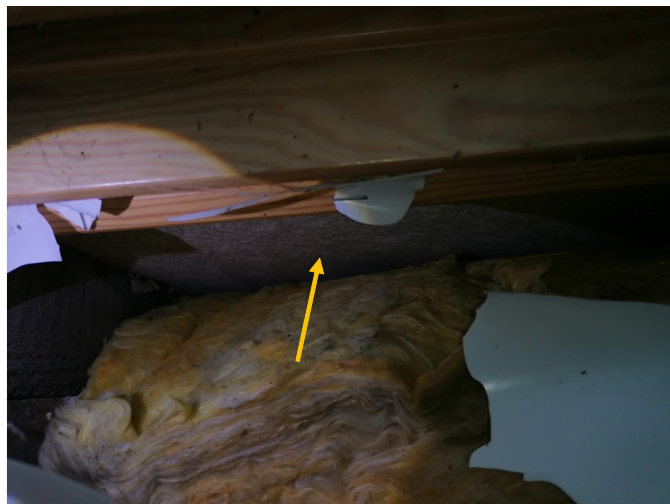
Eindbeoordeling materiaalrisico	Laag materiaalrisico en/of verlaagde kans op vezelvrijgave
---------------------------------	--

Gebondenheid	Categorie 1: hechtgebonden in oorsprong
Asbestsoort (vezeltype)	Crocidoliet aanwezig
Asbestconcentratie	Laag (< 50%)
Afschermingsgraad van het gehele materiaal	Niet stootvaste afscherming
Toestand van het materiaal	Licht beschadigd, licht verweerd. Intact calciumsilicaatmateriaal of categorie III 'gebondenheid'

Beschrijving	Onderdak menuiseriet woning
Omgeving	Grenst aan binnen- en buitenlucht
Primaire drager	Schuin dak
Asbestmateriaal	Plaat, paneel, tablet - Type Menuiserite
Bindmiddel van asbestmateriaal	Cement
Gebondenheid op basis van bindmiddel	Hecht
Hoeveelheid (oppervlakte - dikte - aantal)	<ul style="list-style-type: none">• 72,00 m² - 0,30 cm - 1 stuk
Totaal volume	0,216 m ³
Eenvoudig bereikbaar	Nee <ul style="list-style-type: none">• Het asbestmateriaal is bedekt (uitgezonderd laag verf, coating, behang, kunststof, textiel) en het wegnemen van het bedekkende materiaal kan niet zonder het bedekkende materiaal te beschadigen.
Bevestigingswijze	<ul style="list-style-type: none">• Genageld, geniet
Identificatiemethode	Vaststelling zonder monsternamen
Destructieve handeling voor identificatie	Nee

Zorgvuldig beheren

- Zorg voor een veilig beheer en verwijder dit asbestmateriaal wanneer het bij werken eenvoudig bereikbaar wordt. Controleer de toestand jaarlijks op wijzigingen.

- Eenvoudige handelingen: mag via doe-het-zelf of door werknemer(s) met opleidingsattest eenvoudige handelingen
Bij voorkeur werken te laten uitvoeren door een aannemer met een opleidingsattest eenvoudige handelingen.

Mits voorzorg, (bevochtigen voor afnemen) en zonder breken en mits in acht nemen van persoonlijke bescherming (ppf3 masker en overall)

Dubbel verpakt af te voeren.

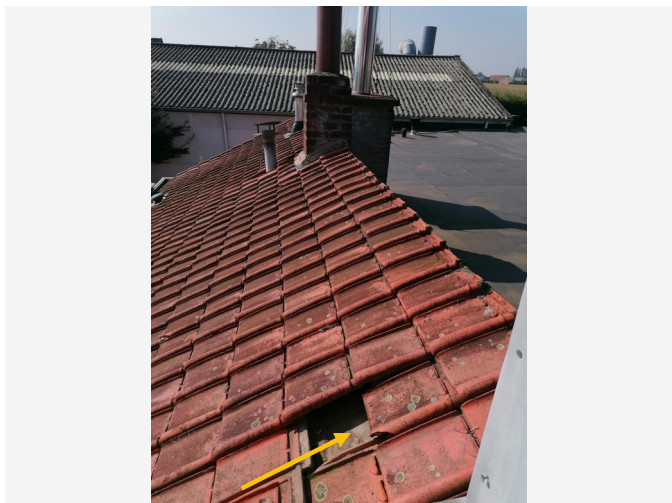
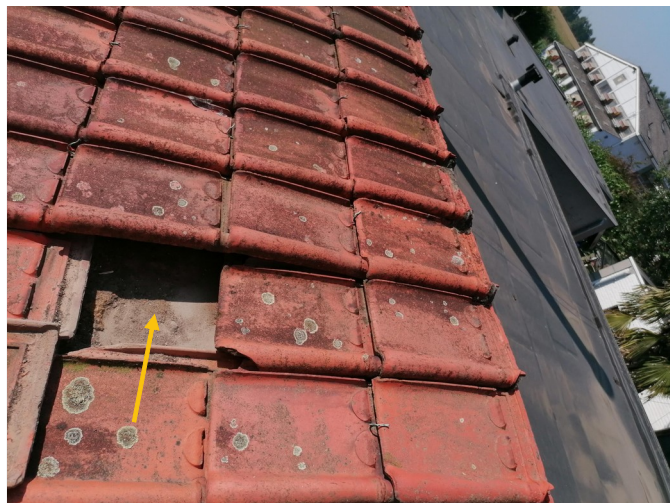
Eindbeoordeling materiaalrisico	Laag materiaalrisico en/of verlaagde kans op vezelvrijgave
---------------------------------	--

Gebondenheid	Categorie 1: hechtgebonden in oorsprong
Asbestsoort (vezeltype)	Crocidoliet aanwezig
Asbestconcentratie	Laag (< 50%)
Afschermingsgraad van het gehele materiaal	Geheel of deels vrij aan de buitenlucht
Toestand van het materiaal	Licht beschadigd, licht verweerd. Intact calciumsilicaatmateriaal of categorie III 'gebondenheid'

Beschrijving	Onderdak menuiserieet aanbouw keuken-badkamer
Omgeving	Buiten
Primaire drager	Schuin dak
Asbestmateriaal	Plaat, paneel, tablet - Type Menuiserie
Bindmiddel van asbestmateriaal	Cement
Gebondenheid op basis van bindmiddel	Hecht
Hoeveelheid (oppervlakte - dikte - aantal)	<ul style="list-style-type: none">• 21,00 m² - 0,30 cm - 1 stuk
Totaal volume	0,063 m ³
Eenvoudig bereikbaar	Nee <ul style="list-style-type: none">• Het asbestmateriaal is bedekt (uitgezonderd laag verf, coating, behang, kunststof, textiel) en het wegnemen van het bedekkende materiaal kan niet zonder het bedekkende materiaal te beschadigen.
Bevestigingswijze	<ul style="list-style-type: none">• Genageld, geniet
Identificatiemethode	Vaststelling zonder monstername
Destructieve handeling voor identificatie	Nee

Zorgvuldig beheren

- Zorg voor een veilig beheer en verwijder dit asbestmateriaal wanneer het bij werken eenvoudig bereikbaar wordt. Controleer de toestand jaarlijks op wijzigingen.

- Eenvoudige handelingen: mag via doe-het-zelf of door werknemer(s) met opleidingsattest eenvoudige handelingen
Bij voorkeur werken te laten uitvoeren door een aannemer met een opleidingsattest eenvoudige handelingen.

Mits voorzorg, (bevochtigen voor afnemen) en zonder breken en mits in acht nemen van persoonlijke bescherming (ppf3 masker en overall)

Dubbel verpakt af te voeren.

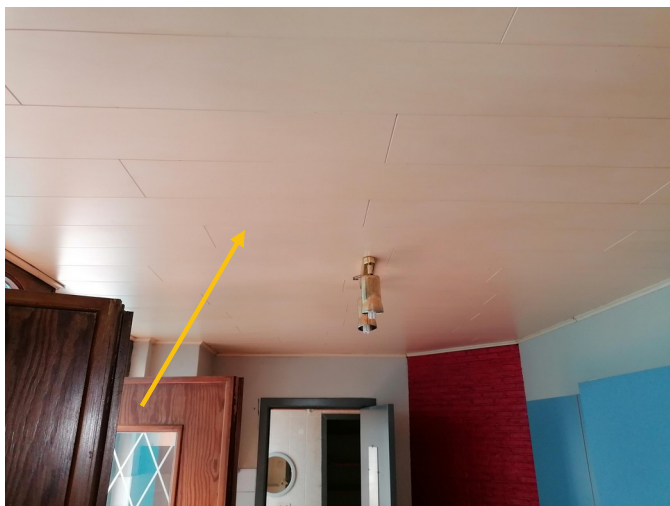
geen gepleisterde plafonds aanwezig - geen staalname pleister plafonds

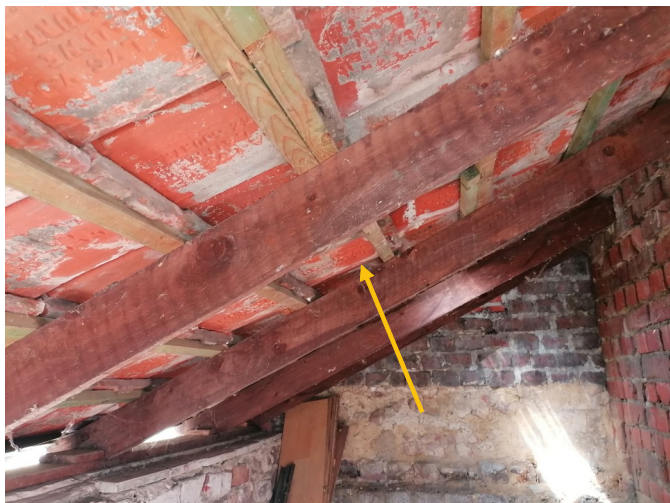
Fiche 6: Geen onderdak aanwezig in berging achteraan

geen asbestcement aanwezig

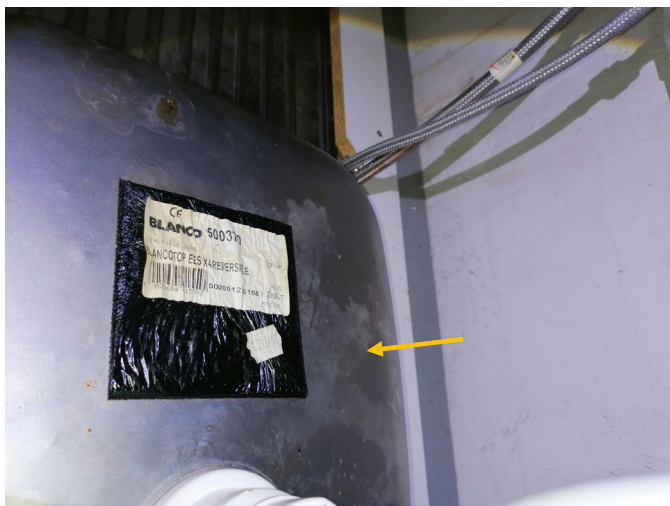
teer dateert uit 2003

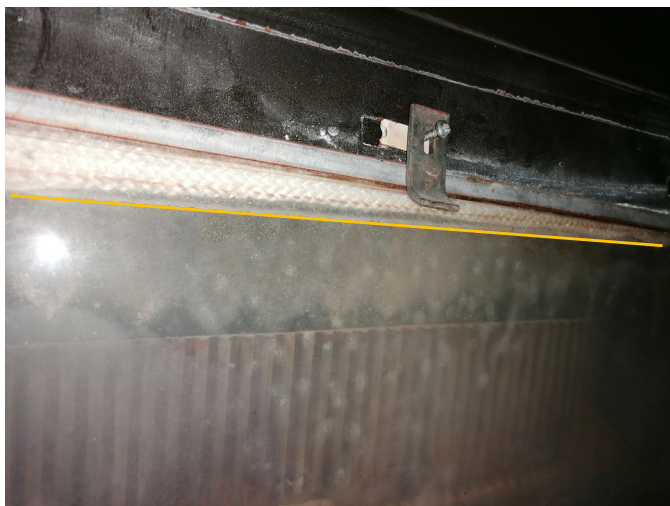
Blinkend dichtingskoord, niet verdacht (reeds HR+ label)

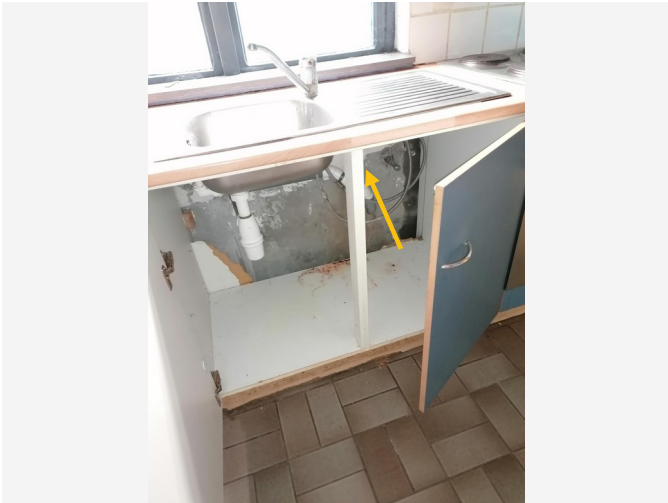
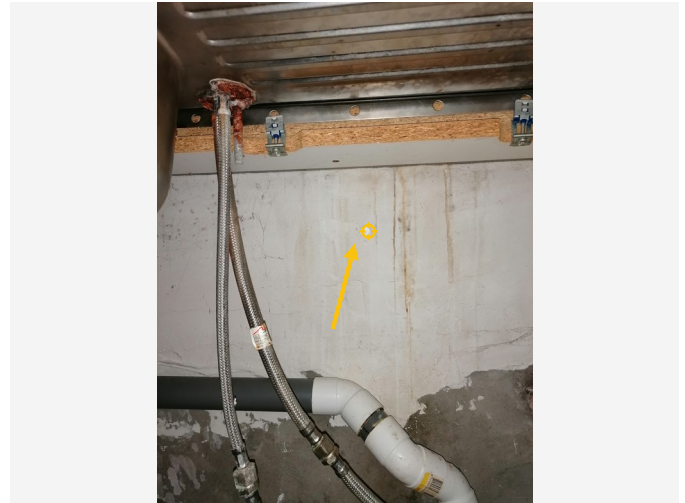
Geen asbest

#	Type	Referentie	Resultaat
10.1	Mengmonster	M1	Geen asbest

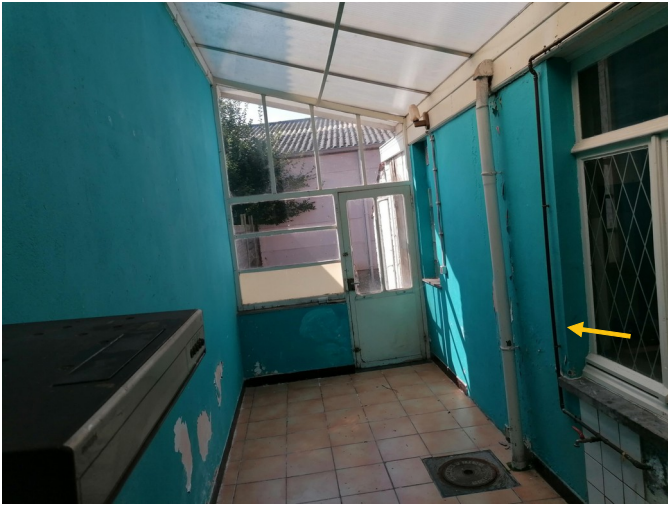
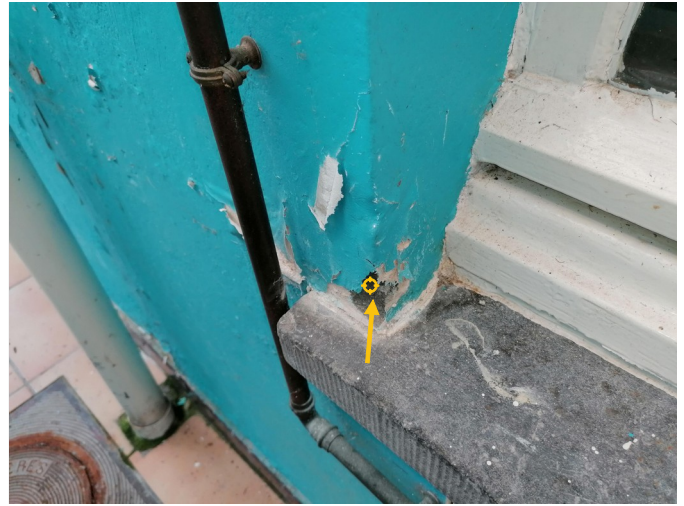
Fiche 11: crepi muren veranda

Geen asbest

#	Type	Referentie	Resultaat
11.1	Puntmonster	M2	Geen asbest
