Asbestinventarisatetest

Klein Eyssel 21, 2328 Hoogstraten

Attestnummer : 20240323-000147.000

Uitgegeven op : 23.03.2024

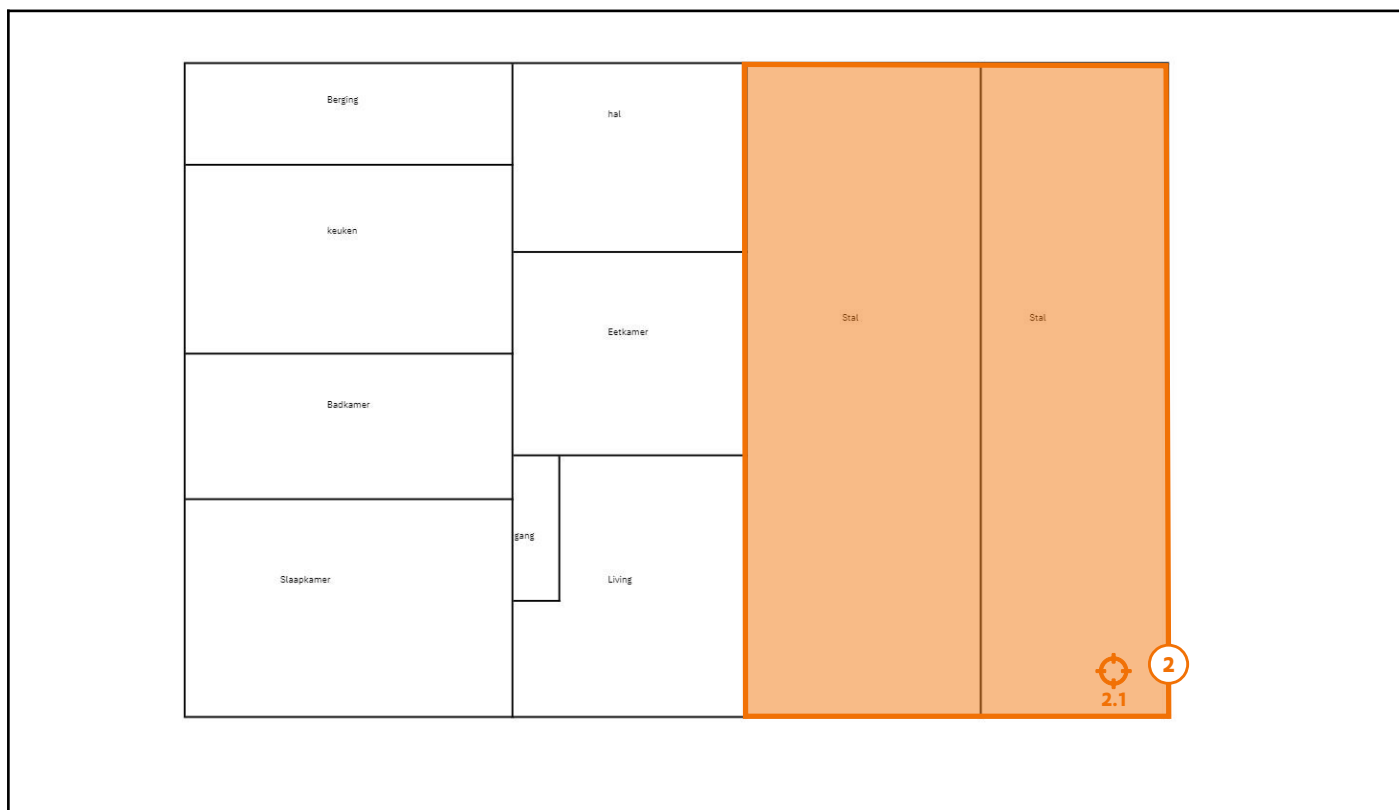
Plan 1.5: Leien dak

Beschrijving	Type	Actie
2. Leien	Asbestmateriaal	Verwijderen
2.1 Code: Leien	Puntmonster	-

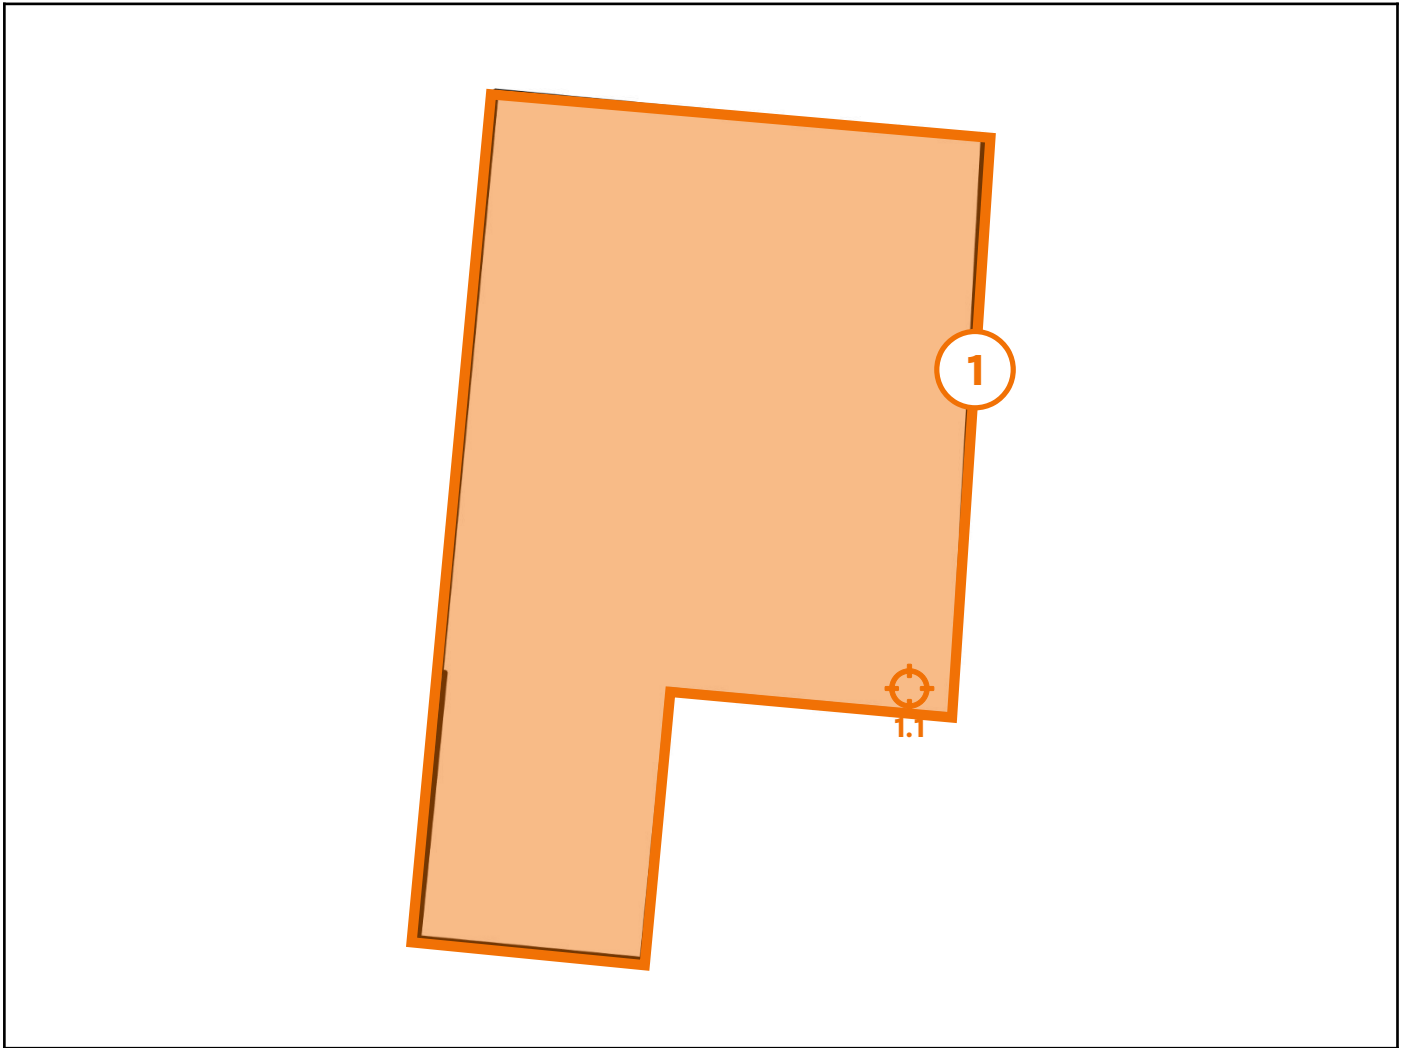
Plan 2.1: Stal 1 - Golfplaat

Beschrijving	Type	Actie
1. Golfplaat	Asbestmateriaal	Verwijderen
1.1 Code: Golfplaat	Mengmonster	-

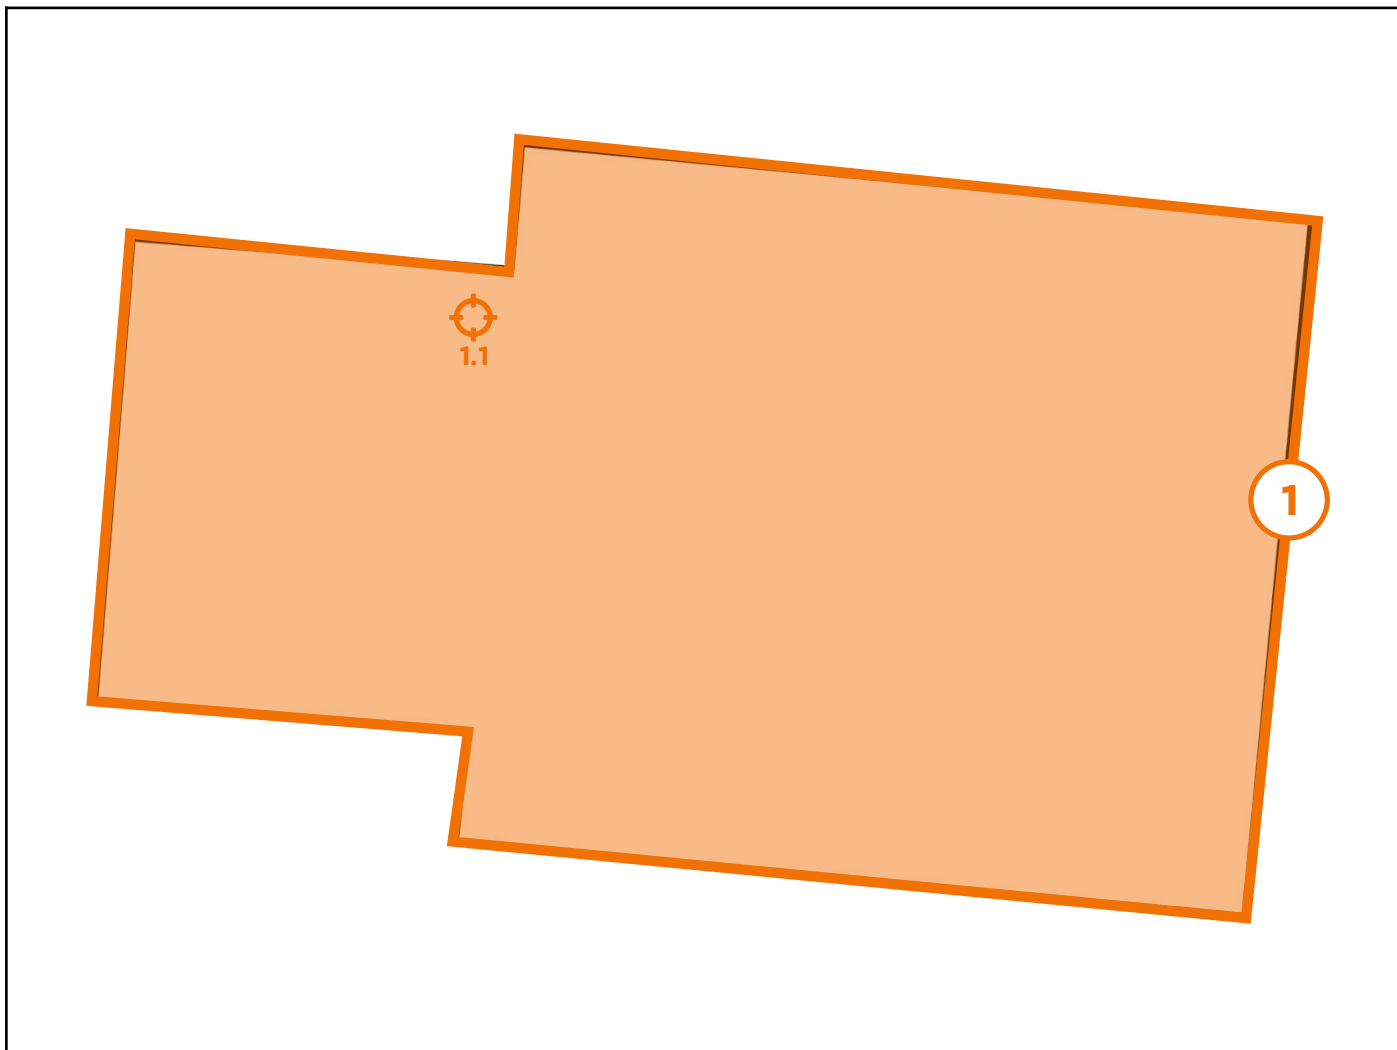
Plan 3.1: Stal 2 - Golfplaat

Beschrijving	Type	Actie
1. Golfplaat	Asbestmateriaal	Verwijderen
1.1 Code: Golfplaat	Mengmonster	-

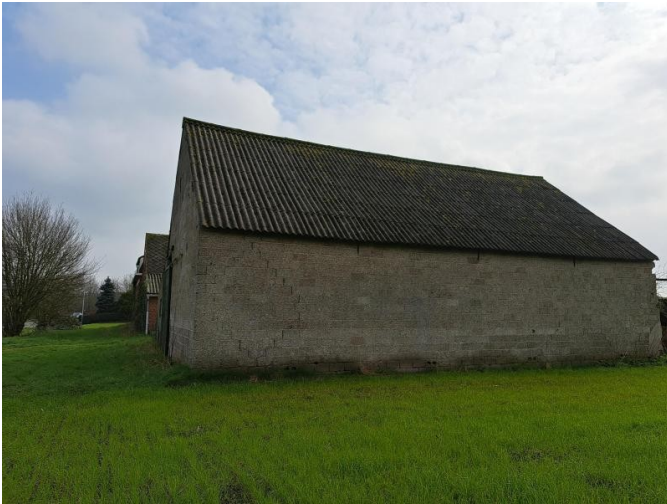
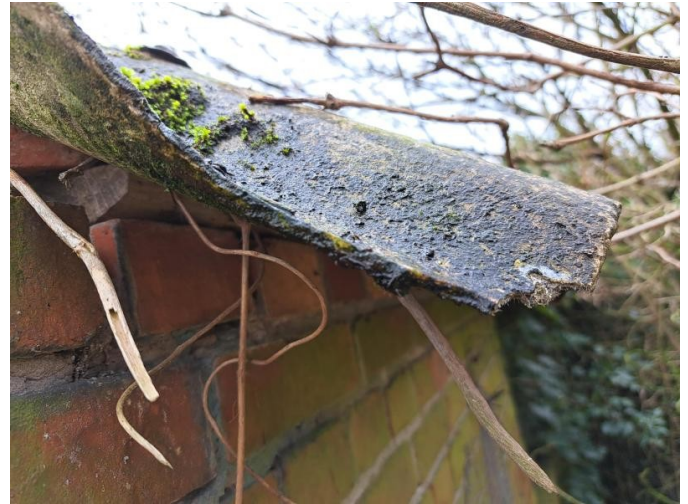
Asbestmaterialen

Het asbestmateriaal valt onder de mijlpaal van 2034.

Eindbeoordeling materiaalrisico	Verhoogd materiaalrisico en/of verhoogde kans op vezelvrijgave
---------------------------------	--

Gebondenheid	Categorie 1: hechtgebonden in oorsprong
Asbestsoort (vezeltype)	Alleen chrysotiel
Asbestconcentratie	Laag (< 50%)
Afschermingsgraad van het gehele materiaal	Geheel of deels (ook) vrij aan de binnenlucht
Toestand van het materiaal	Matig beschadigd, matig verweerd

#	Type	Referentie	Resultaat
1.1	Mengmonster	Golfplaat	Chrysotiel

Beschrijving	Golfplaat
Omgeving	Grenst aan binnen- en buitenlucht
Primaire drager	Schuin dak
Asbestmateriaal	Dak- en gevelbekleding - Golfplaat

Verwijderen

- Zorg voor een veilig beheer. Vermijd het beschadigen van het asbestmateriaal. Controleer de toestand jaarlijks op wijzigingen.
- Hemelwater dat afspoelt van asbestcement daken of gevels kan asbestdeeltjes bevatten. Gebruik het enkel voor gesloten circuits (bv. spoelen toiletten). Reinig na het vervangen van het dak of de gevel de dakgoten en regenwaterput of -ton om asbesthoudend sediment of slib te verwijderen

- Eenvoudige handelingen: mag via doe-het-zelf of door werknemer(s) met opleidingsattest eenvoudige handelingen
Voor te verwijderen eerst fixeren.

Dragen van de juiste PBM's.

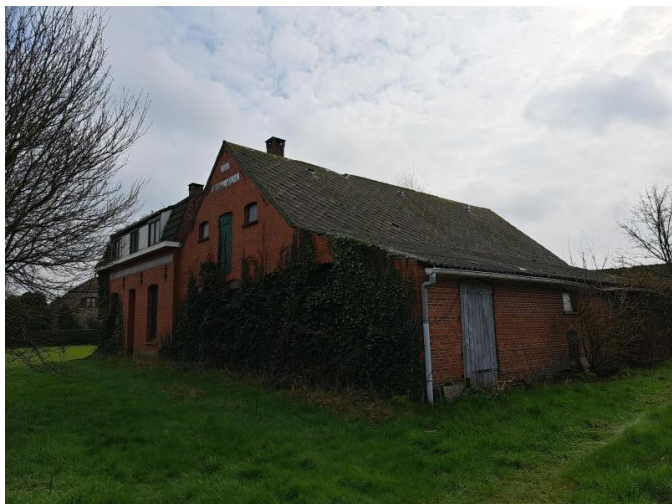
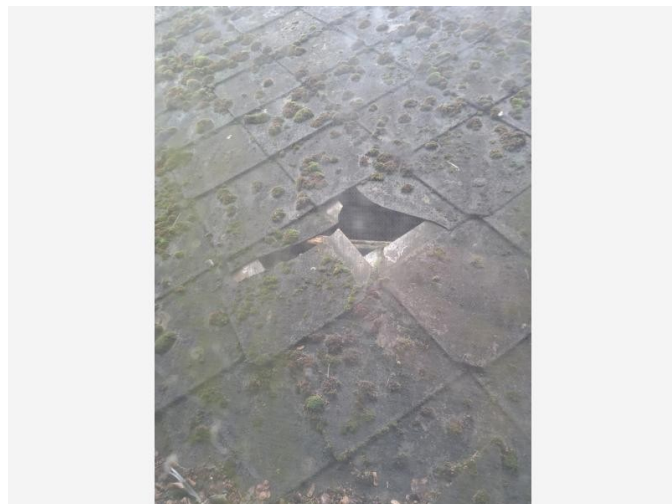
Het asbestmateriaal valt onder de mijlpaal van 2034.

Eindbeoordeling materiaalrisico	Verhoogd materiaalrisico en/of verhoogde kans op vezelvrijgave
---------------------------------	--

Gebondenheid	Categorie 1: hechtgebonden in oorsprong
Asbestsoort (vezeltype)	Alleen chrysotiel
Asbestconcentratie	Laag (< 50%)
Afschermingsgraad van het gehele materiaal	Geheel of deels vrij aan de buitenlucht
Toestand van het materiaal	Matig beschadigd, matig verweerd

#	Type	Referentie	Resultaat
2.1	Puntmonster	Leien	Chrysotiel

Beschrijving	Leien
Omgeving	Buiten
Primaire drager	Schuin dak
Asbestmateriaal	Dak- en gevelbekleding - Lei, shingle
Bindmiddel van asbestmateriaal	Cement
Gebondenheid op basis van bindmiddel	Hecht

Verwijderen

- Zorg voor een veilig beheer. Vermijd het beschadigen van het asbestmateriaal. Controleer de toestand jaarlijks op wijzigingen.
- Hemelwater dat afspoelt van asbestcement daken of gevels kan asbestdeeltjes bevatten. Gebruik het enkel voor gesloten circuits (bv. spoelen toiletten). Reinig na het vervangen van het dak of de gevel de dakgoten en regenwaterput of -ton om asbesthoudend sediment of slib te verwijderen

- Eenvoudige handelingen: mag via doe-het-zelf of door werknemer(s) met opleidingsattest eenvoudige handelingen
Voor te verwijderen eerst fixeren.
Dragen van de juiste PBM's.

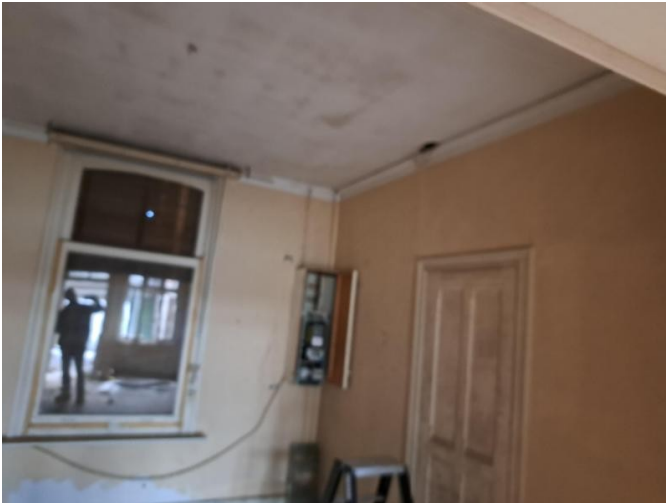
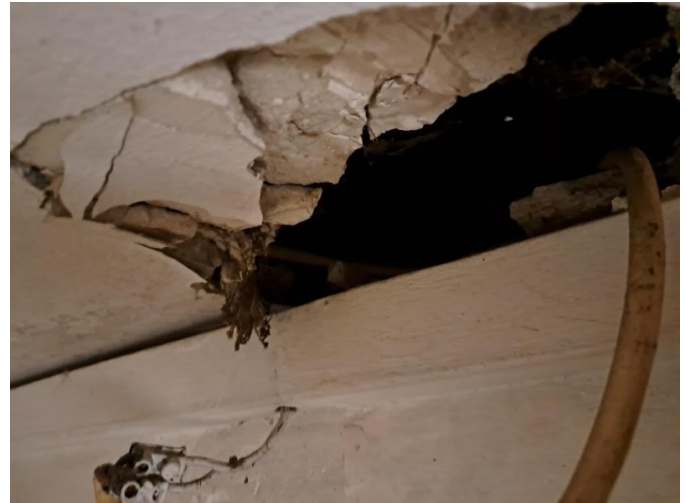
Fiche 3: bezetting plafond

Geen asbest

#	Type	Referentie	Resultaat
3.1	Mengmonster	Bezetting plafond	Geen asbest

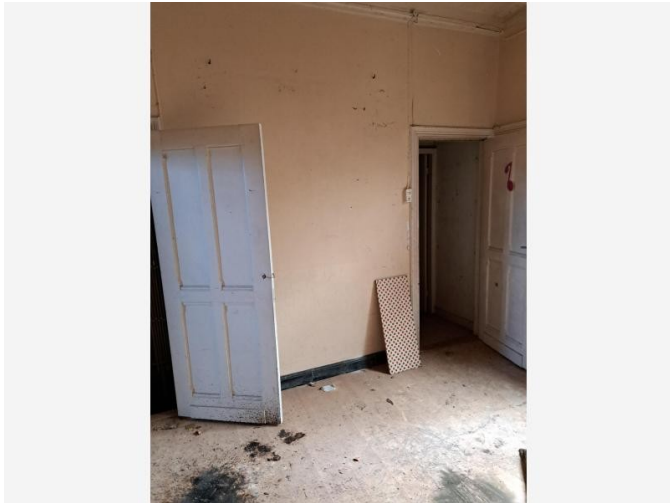
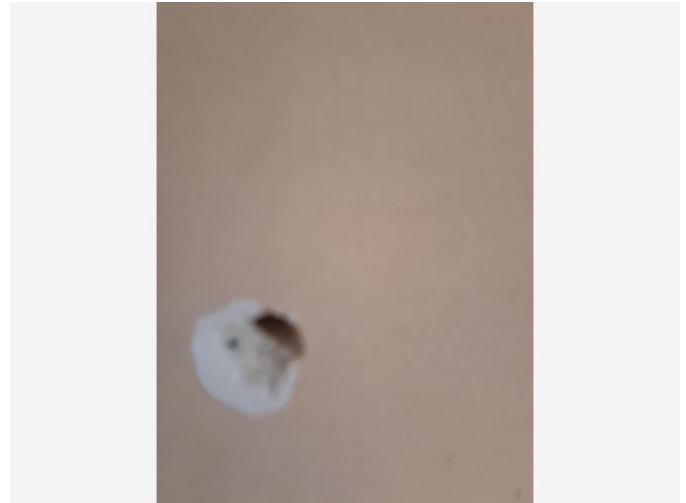
Fiche 4: Bezetting muren

Geen asbest

#	Type	Referentie	Resultaat
4.1	Mengmonster	Bezetting muren	Geen asbest

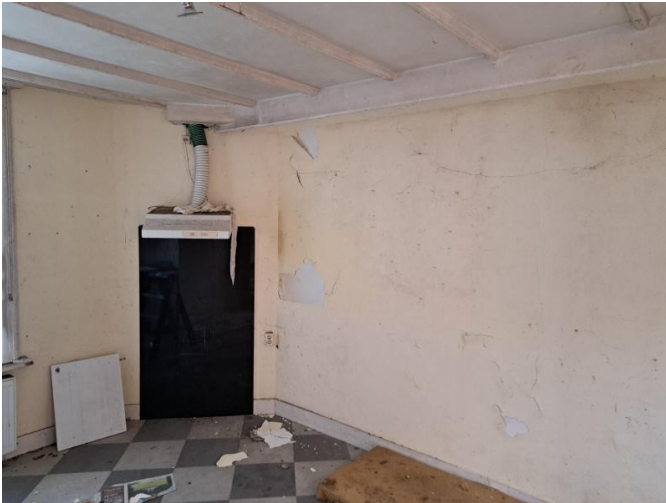
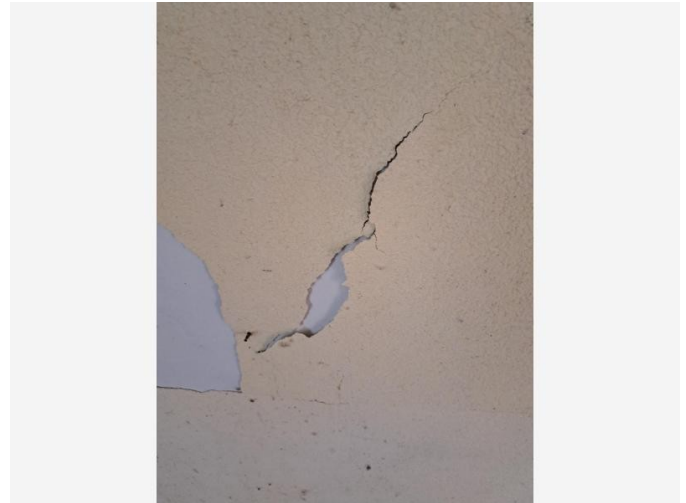
Fiche 5: Behang keuken

Geen asbest

#	Type	Referentie	Resultaat
5.1	Puntmonster	Behang	Geen asbest
