Asbestinventarisatetest

13022A0572/00B000

Attestnummer : 20240325-000021.000

Uitgegeven op : 25.03.2024

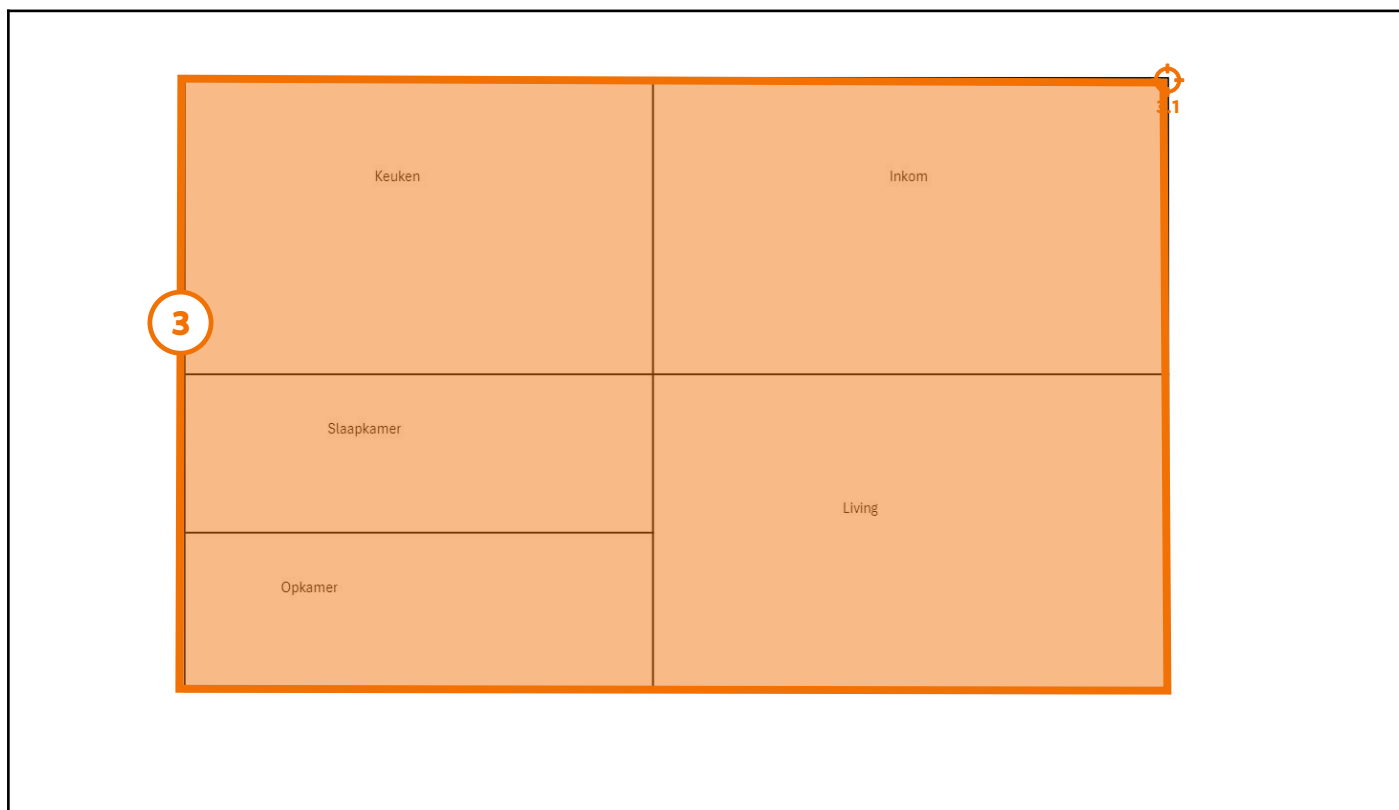
Plan 1.2: Leien dak

Beschrijving	Type	Actie
3. Leien	Asbestmateriaal	Verwijderen
3.1 Code: Leien	Puntmonster	-

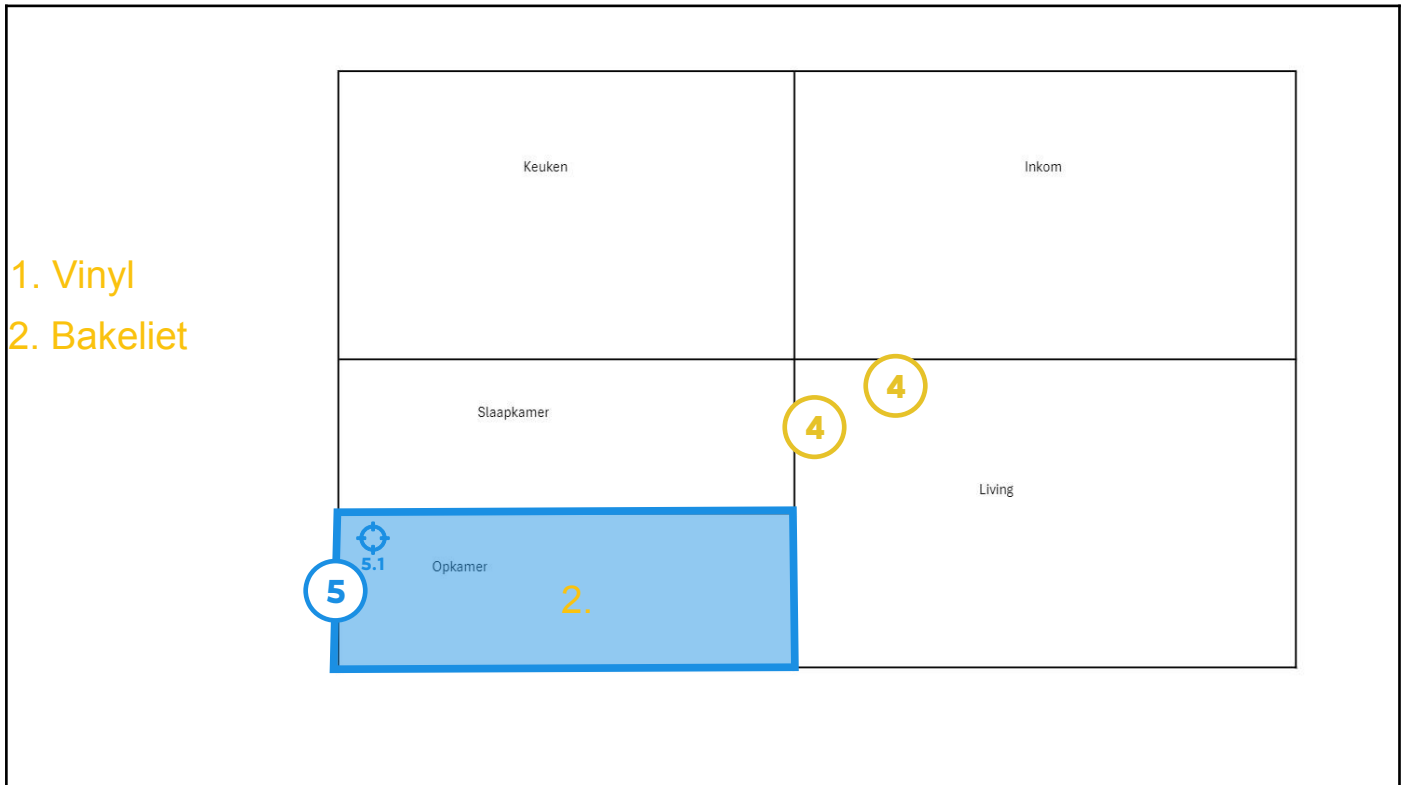
Plan 1.3: Gelijkvloers

Beschrijving	Type	Actie
4. Bakeliet	Asbestmateriaal	Zorgvuldig beheren
5. Vloerzeil	Geen asbest	-
5.1 Code: vloerzeil	Mengmonster	-

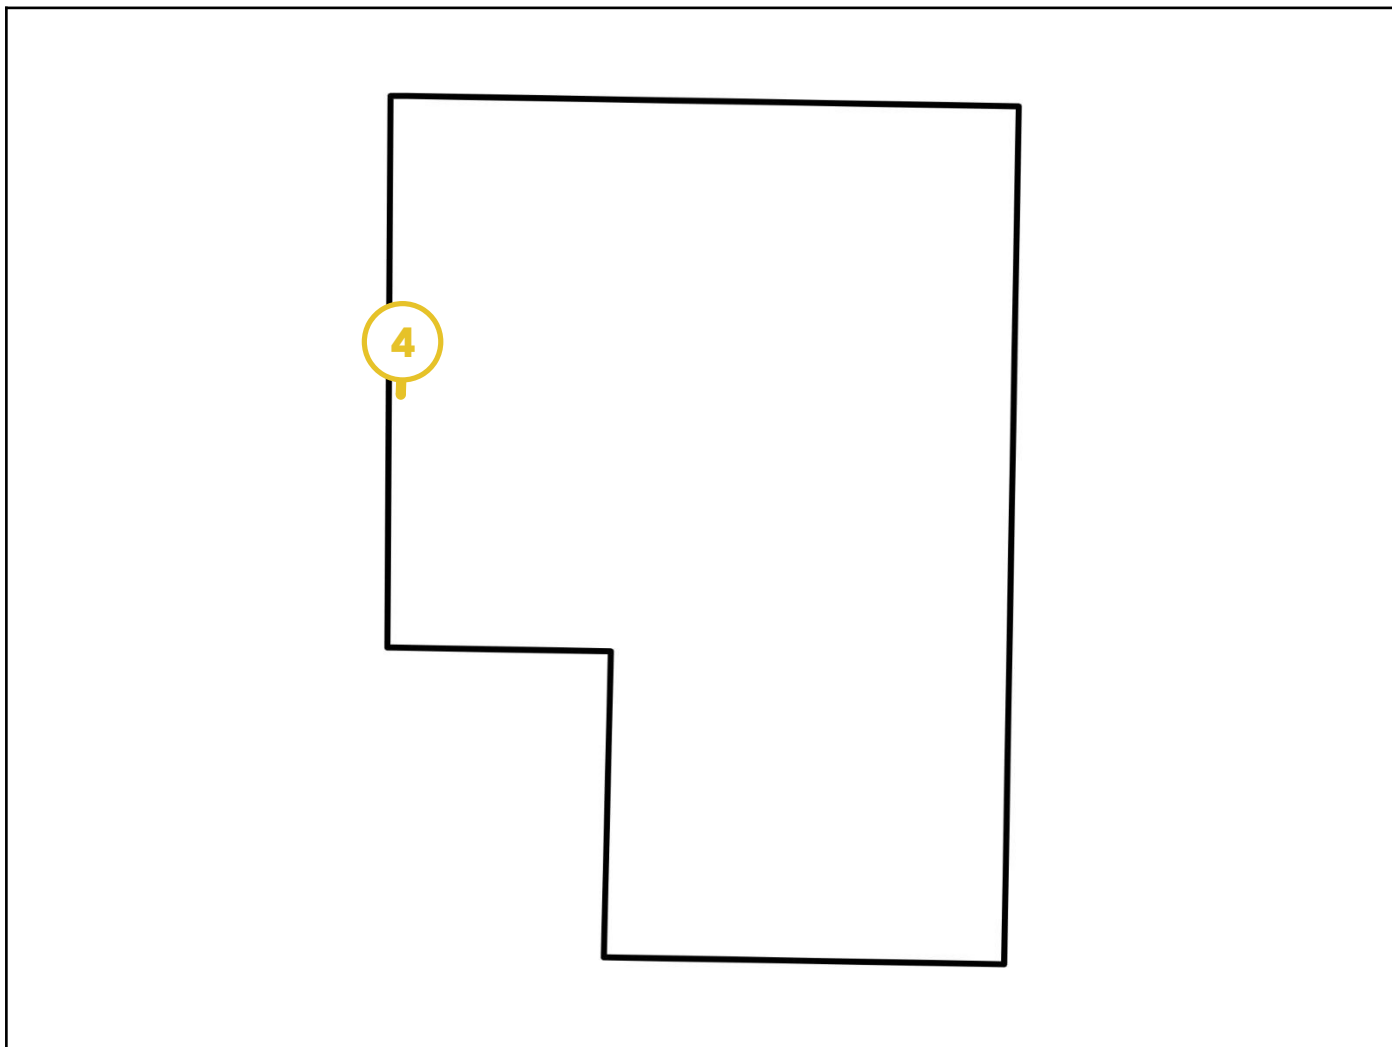
Plan 2.1: Bakeliet

Beschrijving	Type	Actie
4. Bakeliet	Asbestmateriaal	Zorgvuldig beheren

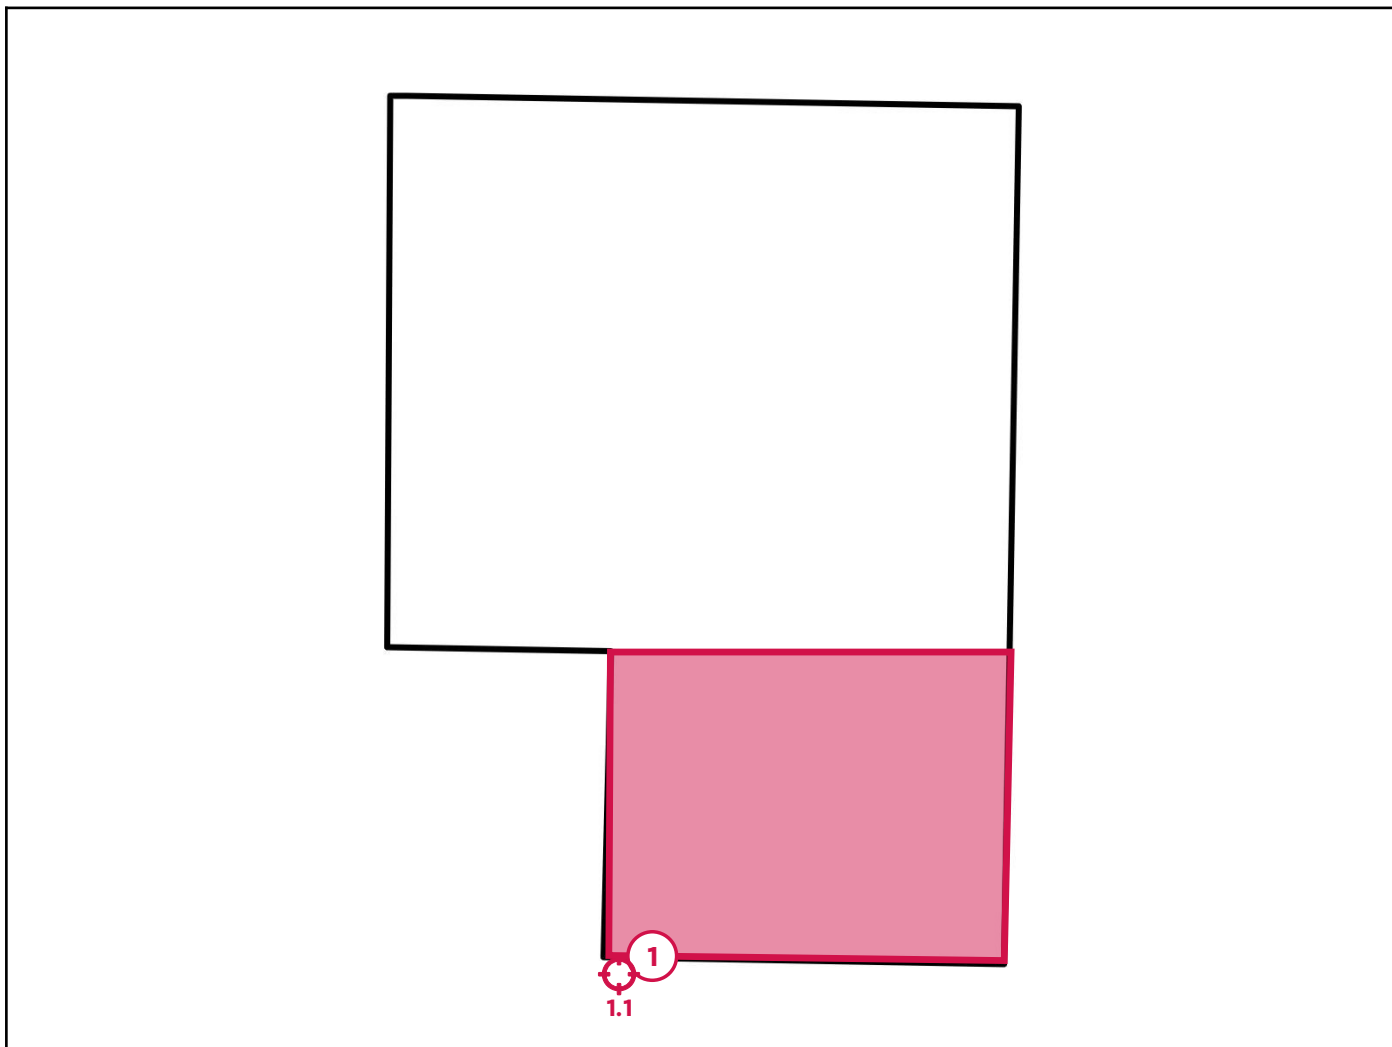
Plan 2.2: Bijgebouw plan

Beschrijving	Type	Actie
1. Golfplaat stallen	Asbestmateriaal	Dringend verwijderen
1.1 Code: Golfplaat	Mengmonster	-

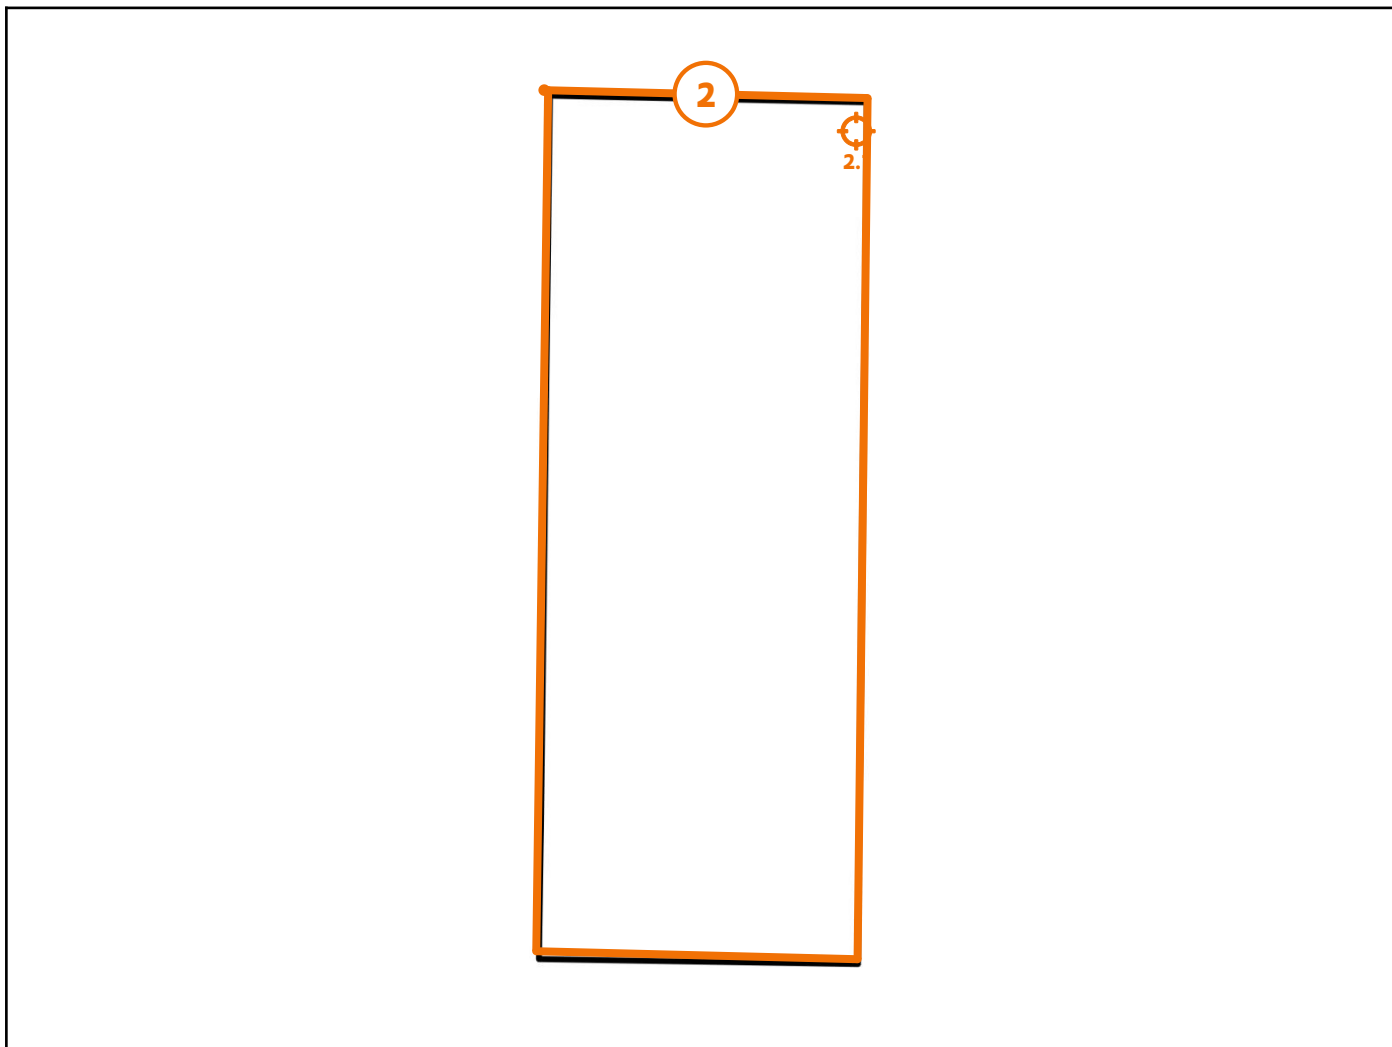
Plan 3.1: Cementplaat wanden

Beschrijving	Type	Actie
2. Cementplaat	Asbestmateriaal	Verwijderen
2.1 Code: cementplaat	Mengmonster	-

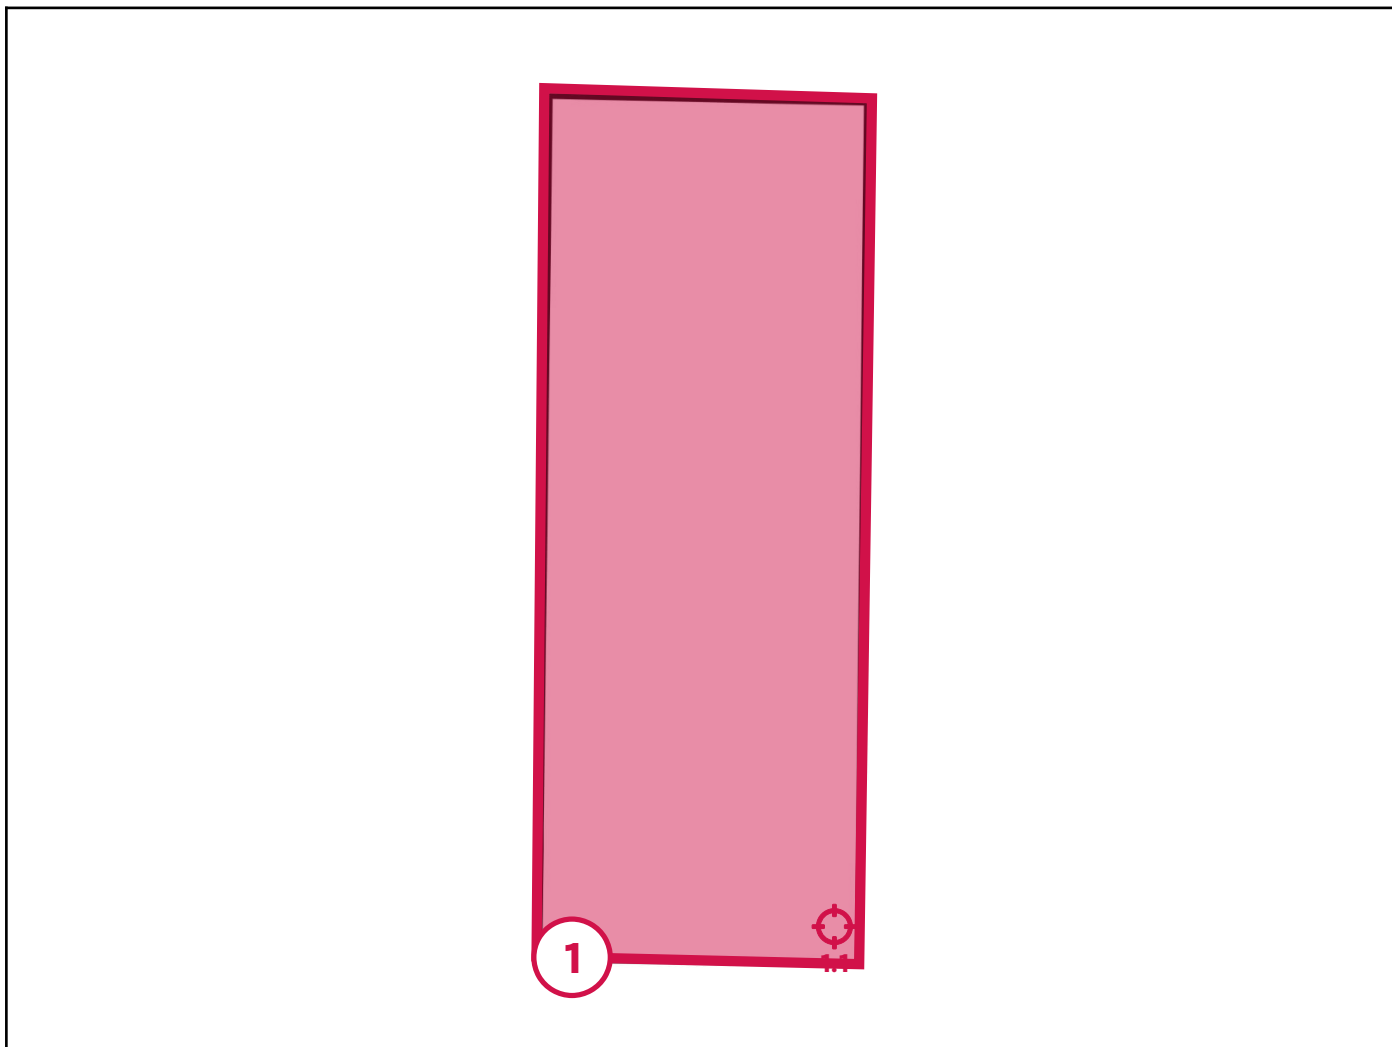
Plan 3.2: Golfplaat dak

Beschrijving	Type	Actie
1. Golfplaat stallen	Asbestmateriaal	Dringend verwijderen
1.1 Code: Golfplaat	Mengmonster	-

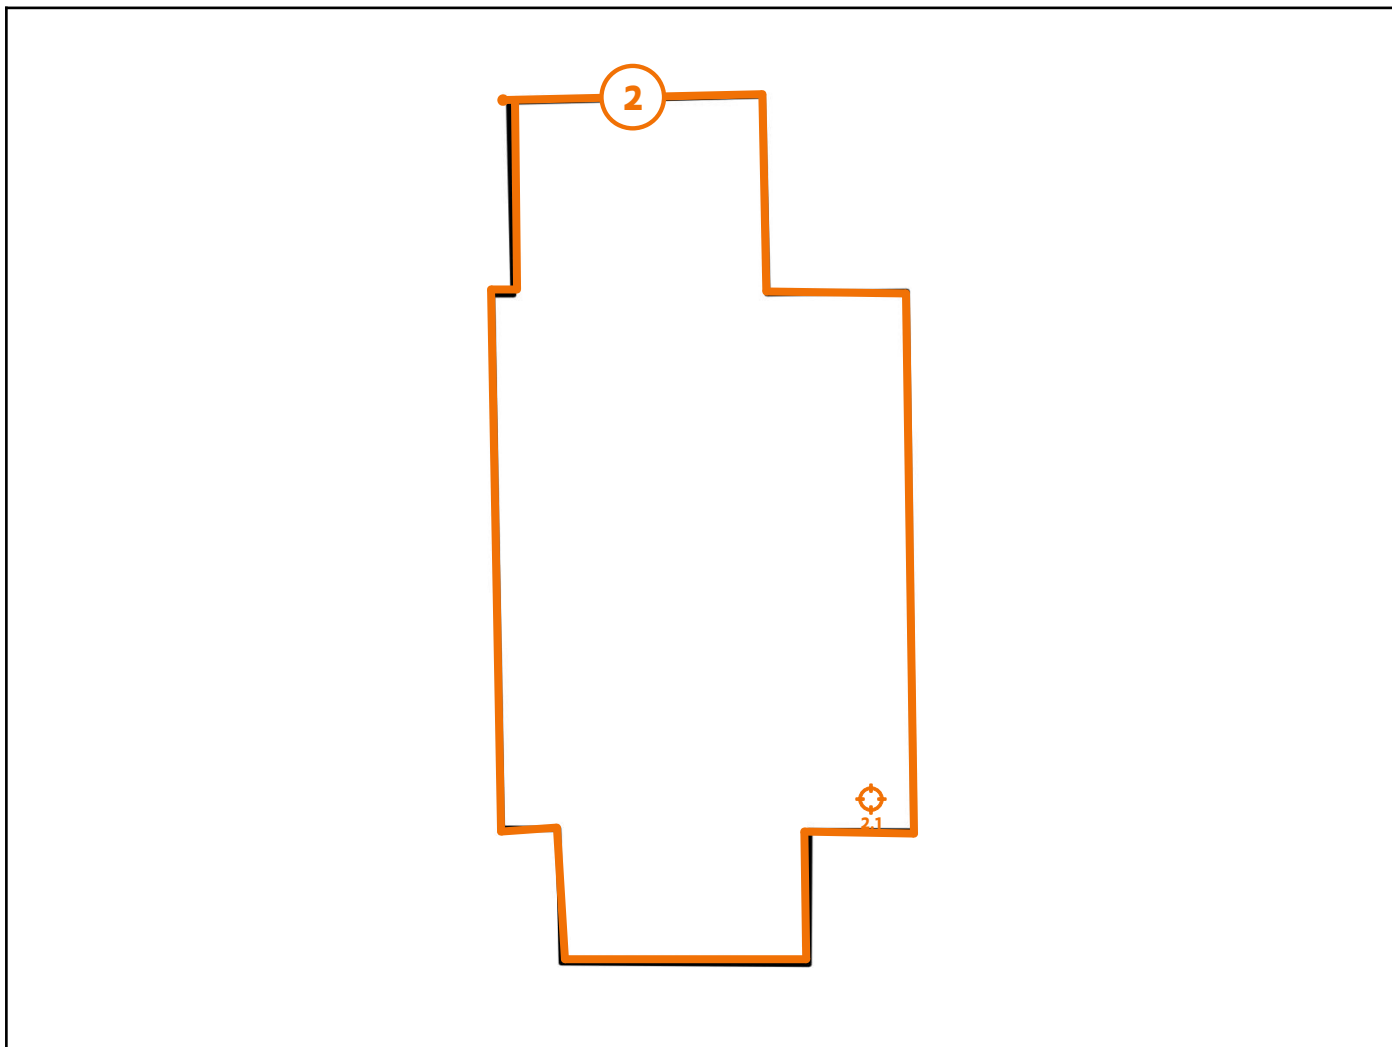
Plan 4.1: Cementplaat wanden

Beschrijving	Type	Actie
2. Cementplaat	Asbestmateriaal	Verwijderen
2.1 Code: cementplaat	Mengmonster	-

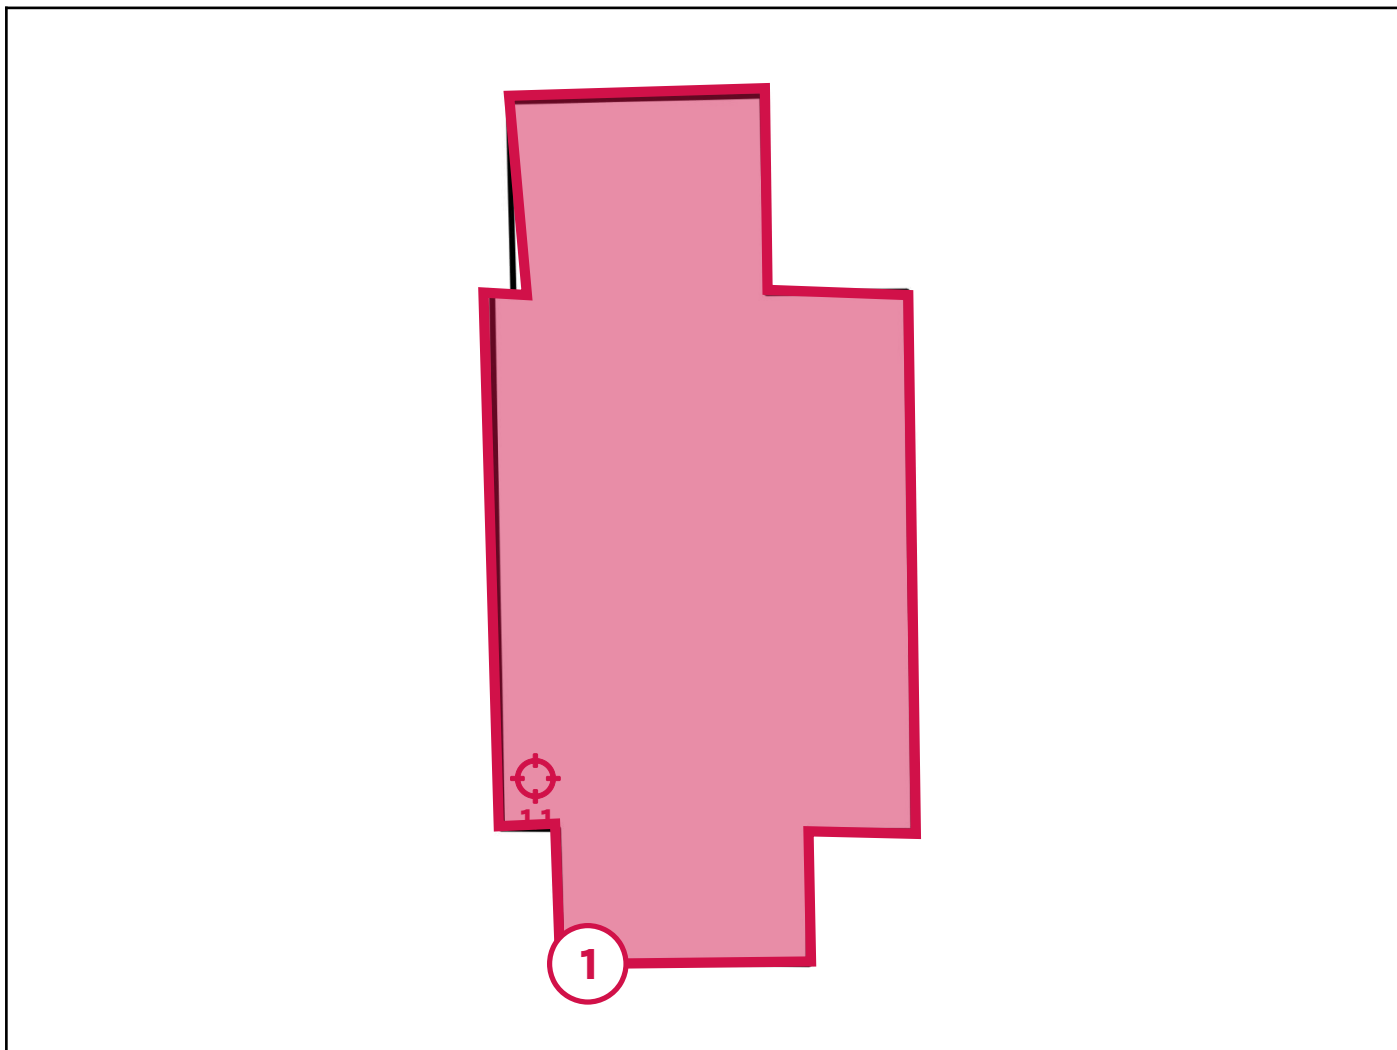
Plan 4.2: Golfplaat dak

Beschrijving	Type	Actie
1. Golfplaat stallen	Asbestmateriaal	Dringend verwijderen
1.1 Code: Golfplaat	Mengmonster	-

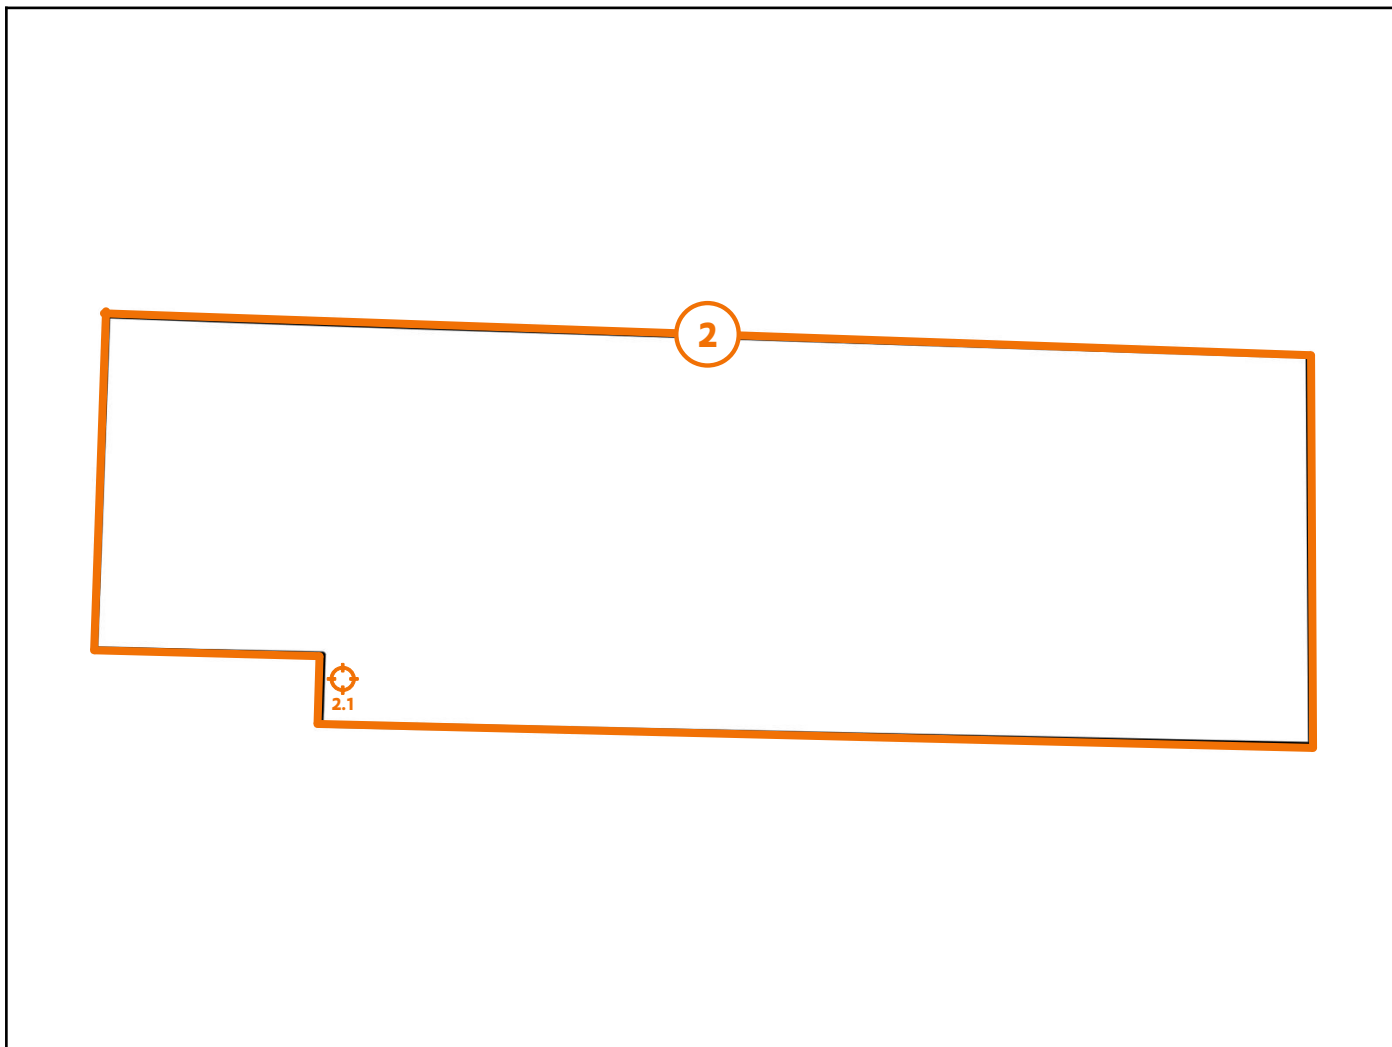
Plan 5.1: Cementplaat wanden

Beschrijving	Type	Actie
2. Cementplaat	Asbestmateriaal	Verwijderen
2.1 Code: cementplaat	Mengmonster	-

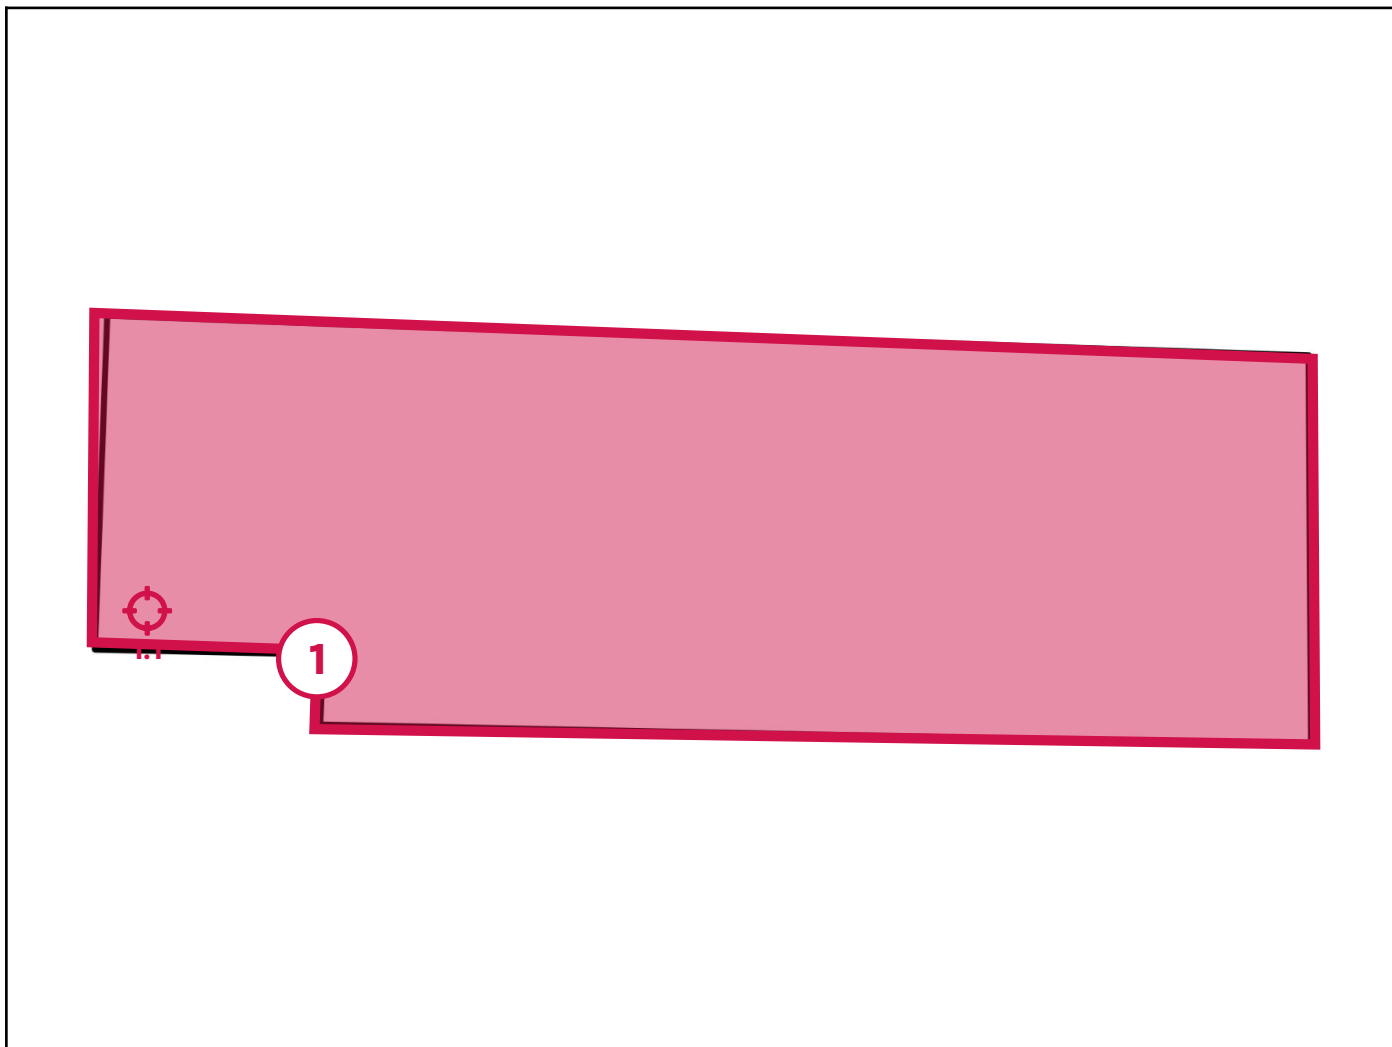
Plan 5.2: Bijgebouw plan

Beschrijving	Type	Actie
1. Golfplaat stallen	Asbestmateriaal	Dringend verwijderen
1.1 Code: Golfplaat	Mengmonster	-

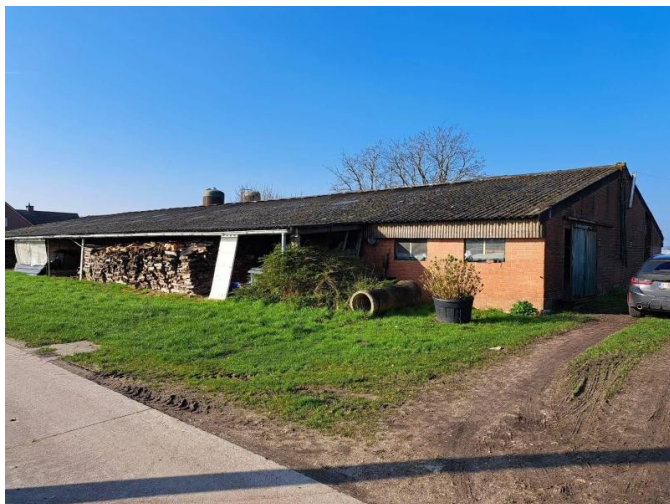
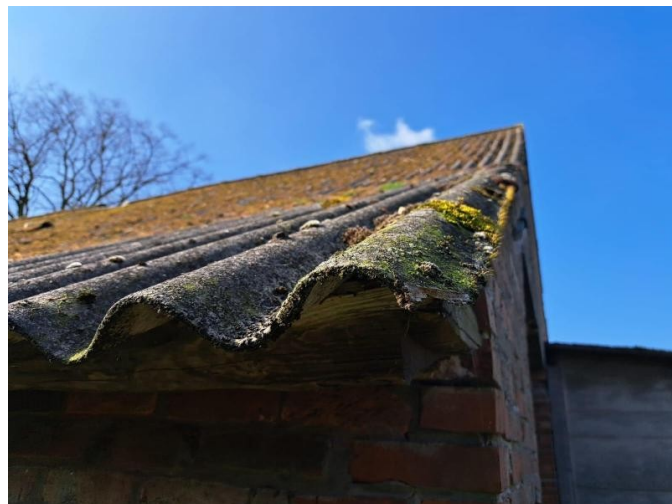
Het asbestmateriaal valt onder de mijlpaal van 2034.

Dringend verwijderen

Eindbeoordeling materiaalrisico	Hoog materiaalrisico en/of hoge kans op vezelvrijgave
---------------------------------	---

Gebondenheid	Categorie 1: hechtgebonden in oorsprong
Asbestsoort (vezeltype)	Crocidoliet aanwezig
Asbestconcentratie	Laag (< 50%)
Afschermingsgraad van het gehele materiaal	Geheel of deels (ook) vrij aan de binnenlucht
Toestand van het materiaal	Matig beschadigd, matig verweerd

#	Type	Referentie	Resultaat
1.1	Mengmonster	Golfplaat	Chrysotiel, Crocidoliet

Beschrijving	Golfplaat stallen
Omgeving	Grenst aan binnen- en buitenlucht
Primaire drager	Schuin dak
Asbestmateriaal	Dak- en gevelbekleding - Golfplaat

- Zorg voor een veilig beheer. Vermijd het beschadigen van het asbestmateriaal. Controleer de toestand jaarlijks op wijzigingen.

- Eenvoudige handelingen: mag via doe-het-zelf of door werknemer(s) met opleidingsattest eenvoudige handelingen
Voor te verwijderen eerst fixeren.

Dragen van de juiste PBM's.

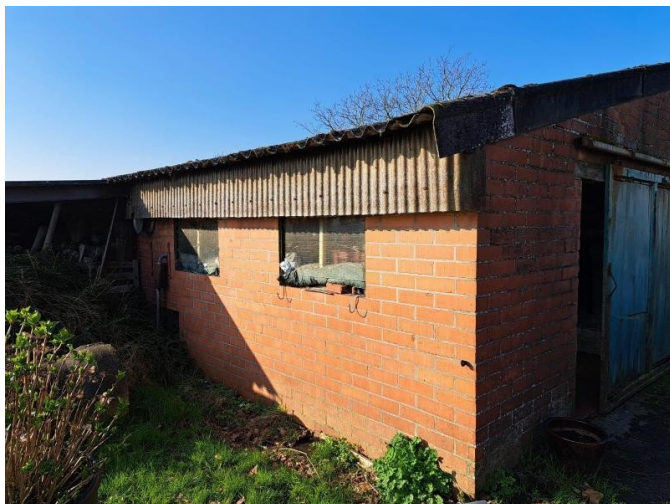
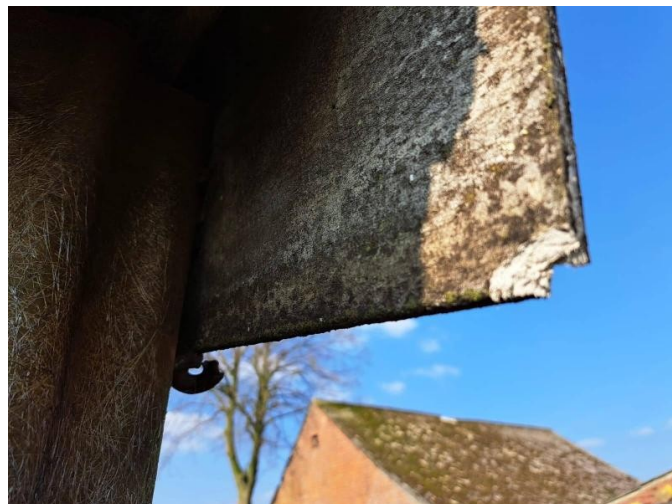
Het asbestmateriaal valt onder de mijlpaal van 2034.

Verwijderen

Eindbeoordeling materiaalrisico	Laag materiaalrisico en/of verlaagde kans op vezelvrijgave
---------------------------------	--

Gebondenheid	Categorie 1: hechtgebonden in oorsprong
Asbestsoort (vezeltype)	Alleen chrysotiel
Asbestconcentratie	Laag (< 50%)
Afschermingsgraad van het gehele materiaal	Geheel of deels (ook) vrij aan de binnenlucht
Toestand van het materiaal	Licht beschadigd, licht verweerd. Intact materiaal type Pical – asbestboard of categorie III 'gebondenheid'

#	Type	Referentie	Resultaat
2.1	Mengmonster	cementplaat	Chrysotiel

Beschrijving	Cementplaat
Omgeving	Grenst aan binnen- en buitenlucht
Primaire drager	Wand buitenschil
Asbestmateriaal	Dak- en gevelbekleding - Plaat
Bindmiddel van asbestmateriaal	Cement

- Zorg voor een veilig beheer. Vermijd het beschadigen van het asbestmateriaal. Controleer de toestand jaarlijks op wijzigingen.

- Eenvoudige handelingen: mag via doe-het-zelf of door werknemer(s) met opleidingsattest eenvoudige handelingen
Voor te verwijderen eerst fixeren.

Dragen van de juiste PBM's.

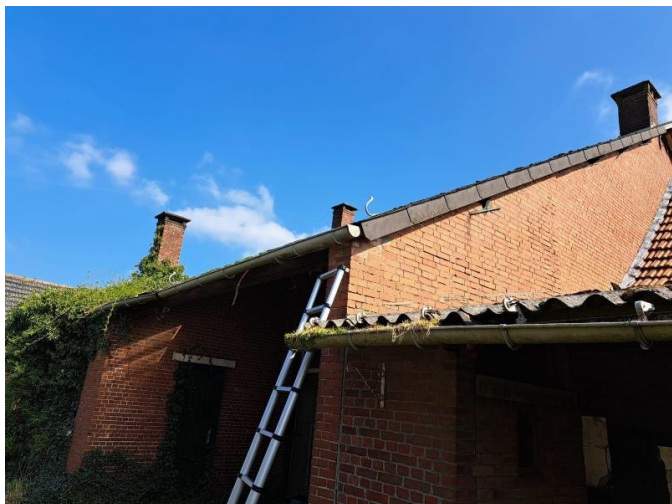
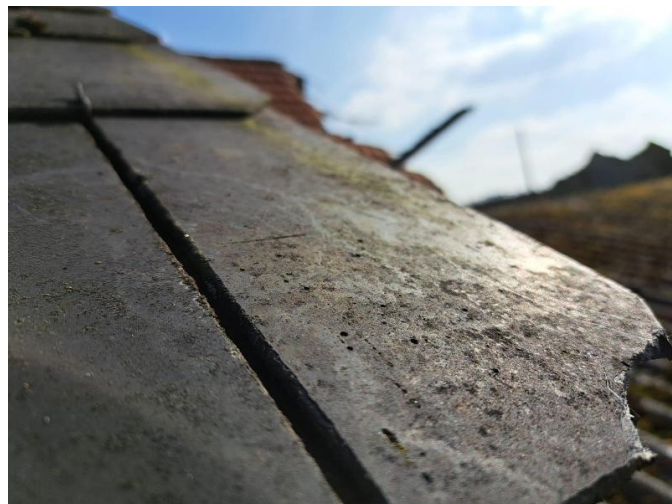
Het asbestmateriaal valt onder de mijlpaal van 2034.

Verwijderen

Eindbeoordeling materiaalrisico	Verhoogd materiaalrisico en/of verhoogde kans op vezelvrijgave
---------------------------------	--

Gebondenheid	Categorie 1: hechtgebonden in oorsprong
Asbestsoort (vezeltype)	Alleen chrysotiel
Asbestconcentratie	Laag (< 50%)
Afschermingsgraad van het gehele materiaal	Geheel of deels vrij aan de buitenlucht
Toestand van het materiaal	Matig beschadigd, matig verweerd

#	Type	Referentie	Resultaat
3.1	Puntmonster	Leien	Chrysotiel

Beschrijving	Leien
Omgeving	Buiten
Primaire drager	Schuin dak
Asbestmateriaal	Dak- en gevelbekleding - Lei, shingle
Bindmiddel van asbestmateriaal	Cement
Gebondenheid op basis van bindmiddel	Hecht

- Zorg voor een veilig beheer. Vermijd het beschadigen van het asbestmateriaal. Controleer de toestand jaarlijks op wijzigingen.
- Hemelwater dat afspoelt van asbestcement daken of gevels kan asbestdeeltjes bevatten. Gebruik het enkel voor gesloten circuits (bv. spoelen toiletten). Reinig na het vervangen van het dak of de gevel de dakgoten en regenwaterput of -ton om asbesthoudend sediment of slib te verwijderen

- Eenvoudige handelingen: mag via doe-het-zelf of door werknemer(s) met opleidingsattest eenvoudige handelingen
Voor te verwijderen eerst fixeren.
Dragen van de juiste PBM's.

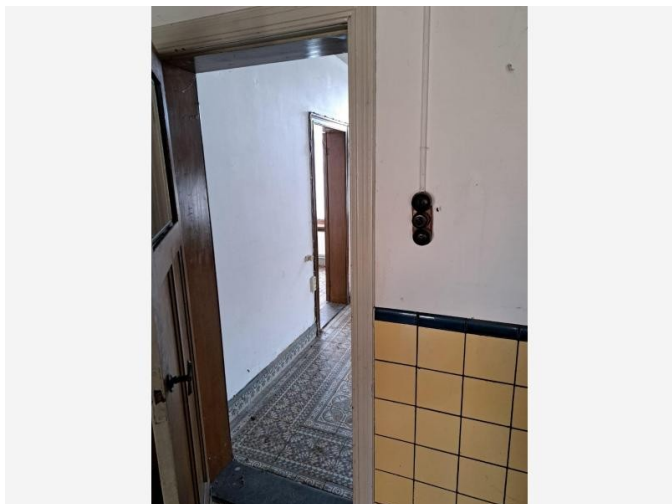
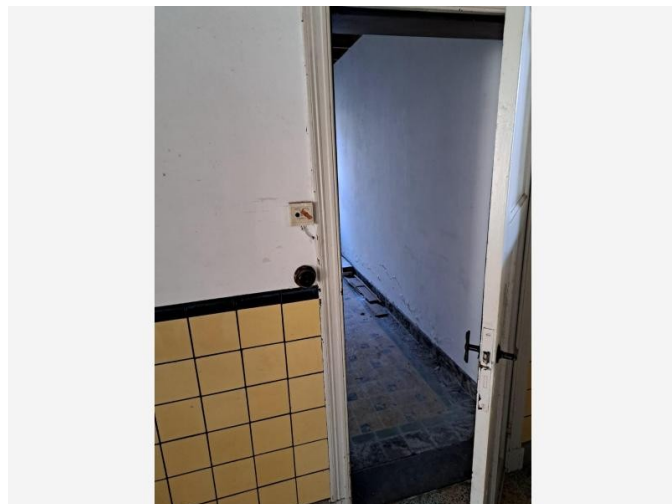
Het asbestmateriaal valt onder de mijlpaal van 2040.

Zorgvuldig beheren

Eindbeoordeling materiaalisico	Laag materiaalisico en/of verlaagde kans op vezelvrijgave
--------------------------------	---

Gebondenheid	Categorie 1: hechtgebonden in oorsprong
Asbestsoort (vezeltype)	Crocidoliet aanwezig
Asbestconcentratie	Laag (< 50%)
Afschermingsgraad van het gehele materiaal	Geheel of deels (ook) vrij aan de binnenlucht
Toestand van het materiaal	Onbeschadigd, niet verweerd

Beschrijving	Bakeliet
Omgeving	Binnen
Primaire drager	Communicatie en elektrische infrastructuur en uitrusting
Asbestmateriaal	Plaat, paneel, tablet - Type Bakeliet
Bindmiddel van asbestmateriaal	Kunststof of -hars
Gebondenheid op basis van bindmiddel	Hecht
Hoeveelheid (oppervlakte - dikte - aantal)	• 0,50 m ² - 0,99 cm - 1 stuk
Totaal volume	0,005 m ³
Eenvoudig bereikbaar	Ja
Bevestigingswijze	• Geschroefd

Identificatiemethode	Vaststelling zonder monstername
Destructieve handeling voor identificatie	Nee
Opmerking	Schakelaars en stopcontacten.

- Zorg voor een veilig beheer. Vermijd het beschadigen van het asbestmateriaal. Controleer de toestand jaarlijks op wijzigingen.

- Eenvoudige handelingen: mag via doe-het-zelf of door werknemer(s) met opleidingsattest eenvoudige handelingen
Voor te verwijderen eerst fixeren.

Dragen van de juiste PBM's.

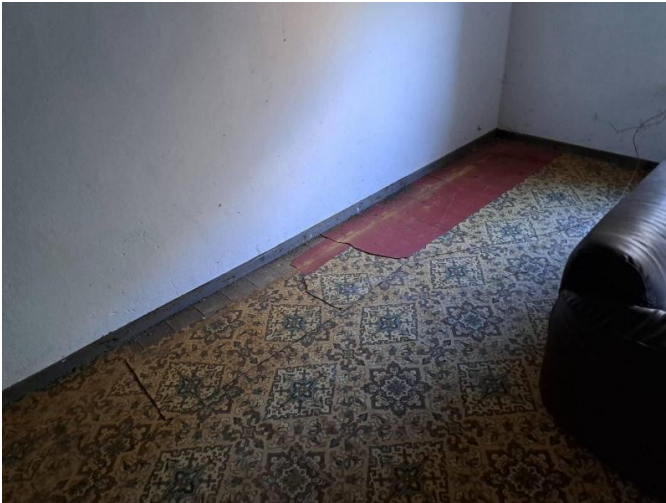
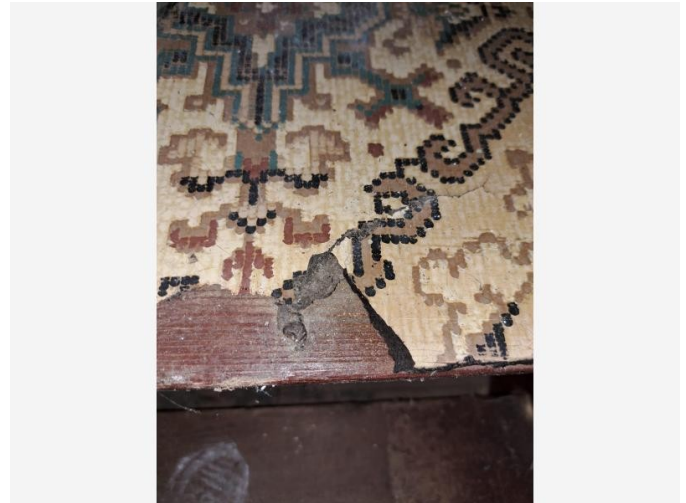
Fiche 5: Vloerzeil

Geen asbest

#	Type	Referentie	Resultaat
5.1	Mengmonster	vloerzeil	Geen asbest

Beschrijving	Vloerzeil
Omgeving	Binnen
Primaire drager	Vloer
Bindmiddel van materiaal	Karton - papier - viltachtig

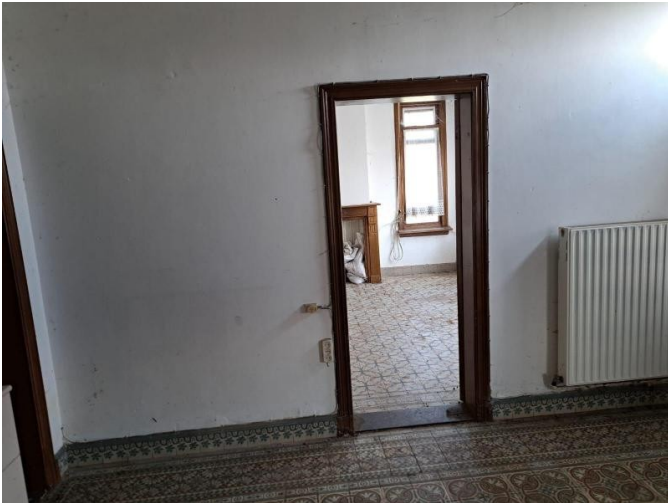
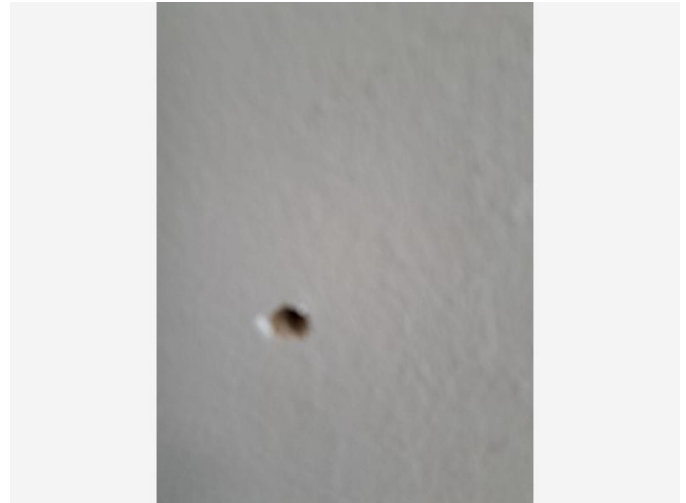
Fiche 6: Bezetting muren

Geen asbest

#	Type	Referentie	Resultaat
6.1	Mengmonster	Bezetting muren	Geen asbest

Beschrijving	Bezetting muren
Omgeving	Binnen
Primaire drager	Binnenwand
Bindmiddel van materiaal	Gips - kalk

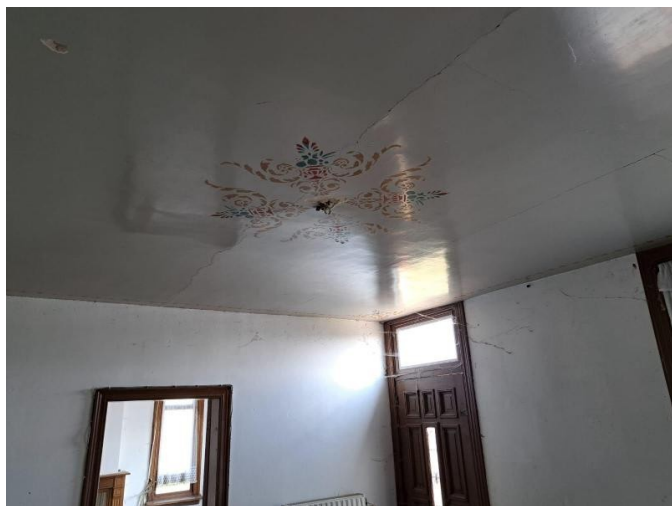
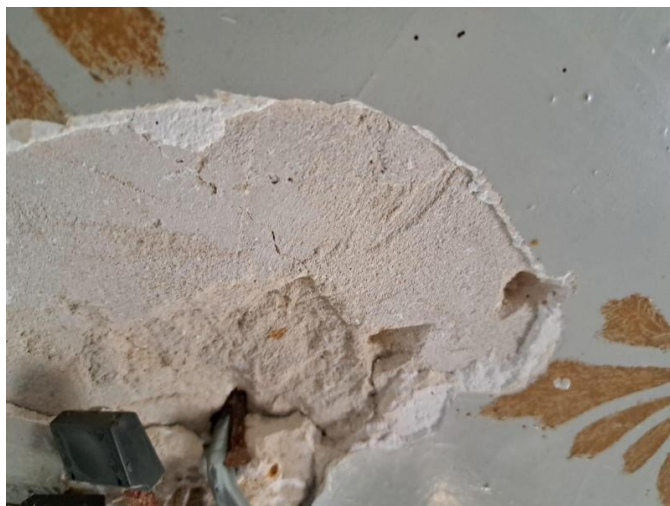
Fiche 7: Bezetting plafond

Geen asbest

#	Type	Referentie	Resultaat
7.1	Mengmonster	Bezetting plafond	Geen asbest

Beschrijving	Bezetting plafond
Omgeving	Binnen
Primaire drager	Plafond
Bindmiddel van materiaal	Gips - kalk
