Asbestinventarisatetest

Witherenweg 28, 2322 Hoogstraten

Attestnummer : 20241104-000154.000

Niet-asbestveilig

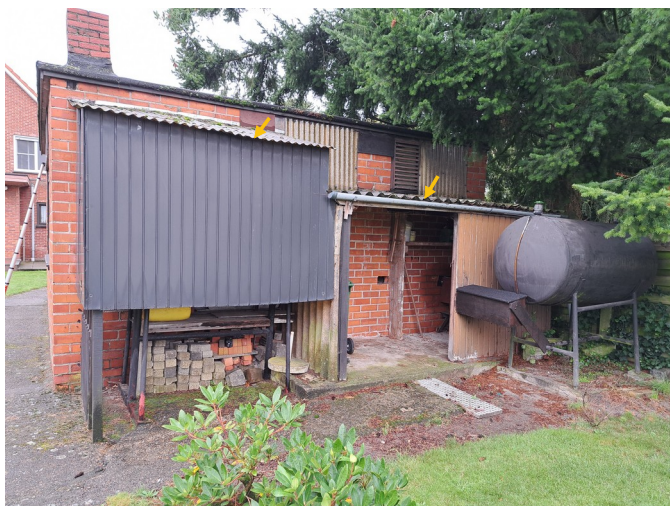
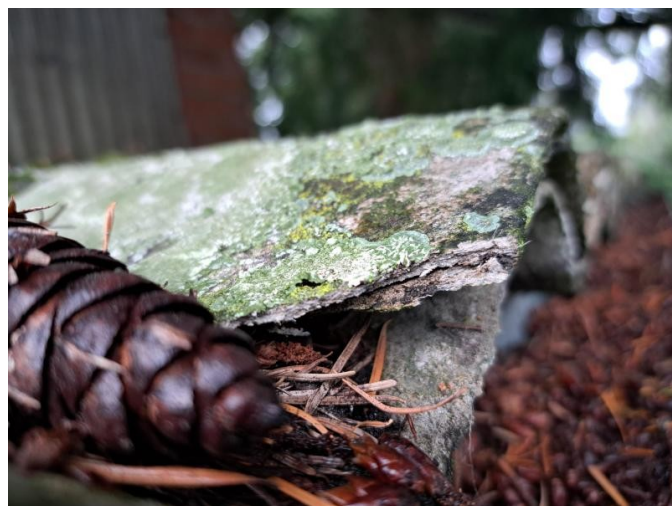
Het asbestmateriaal valt onder de mijlpaal van 2034.

Eindbeoordeling materiaalrisico	Verhoogd materiaalrisico en/of verhoogde kans op vezelvrijgave
---------------------------------	--

Gebondenheid	Categorie 1: hechtgebonden in oorsprong
Asbestsoort (vezeltype)	Crocidoliet aanwezig
Asbestconcentratie	Laag (< 50%)
Afschermingsgraad van het gehele materiaal	Geheel of deels vrij aan de buitenlucht
Toestand van het materiaal	Matig beschadigd, matig verweerd

#	Type	Referentie	Resultaat
1.1	Puntmonster	Golfplaten	Chrysotiel, Crocidoliet

Beschrijving	golfplaten
Omgeving	Buiten
Primaire drager	Schuin dak
Asbestmateriaal	Dak- en gevelbekleding - Golfplaat
Bindmiddel van asbestmateriaal	Cement
Gebondenheid op basis van bindmiddel	Hecht
Hoeveelheid (oppervlakte - aantal)	<ul style="list-style-type: none">• 25,00 m² - 1 stuk
Totale oppervlakte	25,00 m ²
Eenvoudig bereikbaar	Ja
Bevestigingswijze	<ul style="list-style-type: none">• Geschroefd
Identificatiemethode	Vaststelling met monstername
Destructieve handeling voor identificatie	Nee

Verwijderen

- Zorg voor een veilig beheer. Vermijd het beschadigen van het asbestmateriaal. Controleer de toestand jaarlijks op wijzigingen.
- Hemelwater dat afspoelt van asbestcement daken of gevels kan asbestdeeltjes bevatten. Gebruik het enkel voor gesloten circuits (bv. spoelen toiletten). Reinig na het vervangen van het dak of de gevel de dakgoten en regenwaterput of -ton om asbesthoudend sediment of slib te verwijderen

- Eenvoudige handelingen: mag via doe-het-zelf of door werknemer(s) met opleidingsattest eenvoudige handelingen
Voor te verwijderen eerst fixeren. Dragen van de juiste PBM's.

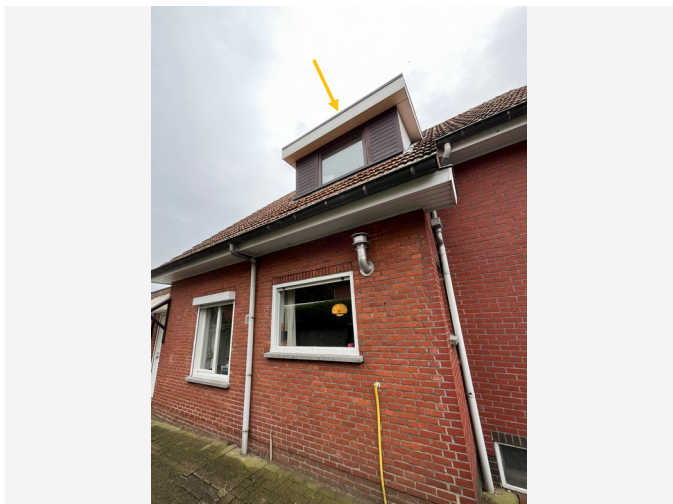
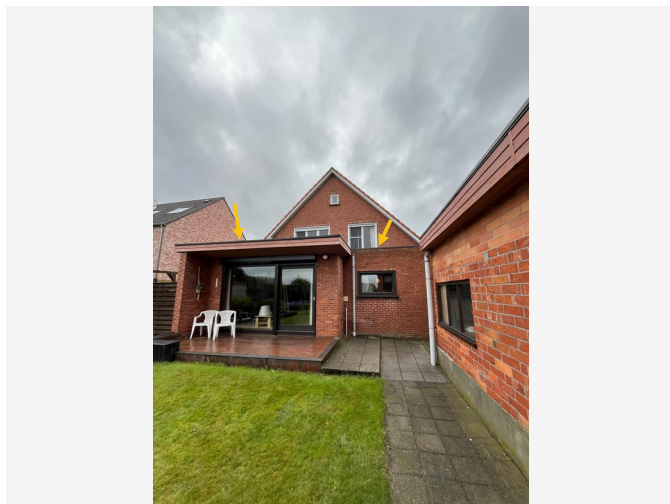
Het asbestmateriaal valt onder de mijlpaal van 2040.

Eindbeoordeling materiaalrisico	Laag materiaalrisico en/of verlaagde kans op vezelvrijgave
---------------------------------	--

Gebondenheid	Categorie 1: hechtgebonden in oorsprong
Asbestsoort (vezeltype)	Alleen chrysotiel
Asbestconcentratie	Laag (< 50%)
Afschermingsgraad van het gehele materiaal	Geheel of deels vrij aan de buitenlucht
Toestand van het materiaal	Licht beschadigd, licht verweerd. Intact calciumsilicaatmateriaal of categorie III 'gebondenheid'

Beschrijving	Roofing plat dak woning
Omgeving	Buiten
Primaire drager	Plat dak
Asbestmateriaal	Dak- en gevelbekleding - Roofing
Bindmiddel van asbestmateriaal	Bitumen (roofing, teer, asfalt)
Gebondenheid op basis van bindmiddel	Hecht
Hoeveelheid (oppervlakte - aantal)	<ul style="list-style-type: none">• 25,00 m² - 1 stuk
Totale oppervlakte	25,00 m ²
Eenvoudig bereikbaar	Ja
Bevestigingswijze	<ul style="list-style-type: none">• Verlijmd, ingegoten, versmeerd
Identificatiemethode	Vaststelling zonder monstername Motivatie: Groot risico op structurele gevolgschade (lekschade, werking installatie,...)
Destructieve handeling voor identificatie	Nee
Opmerking	Plat dak aanbouw achteraan + plat dak dakkapel

Zorgvuldig beheren

- Zorg voor een veilig beheer. Vermijd het beschadigen van het asbestmateriaal. Controleer de toestand jaarlijks op wijzigingen.
- Hemelwater dat afspoelt van asbestcement daken of gevels kan asbestdeeltjes bevatten. Gebruik het enkel voor gesloten circuits (bv. spoelen toiletten). Reinig na het vervangen van het dak of de gevel de dakgoten en regenwaterput of -ton om asbesthoudend sediment of slib te verwijderen

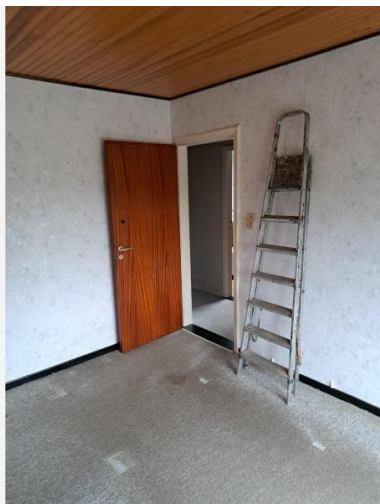
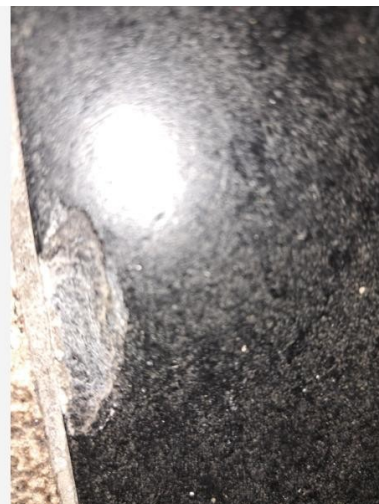
Het asbestmateriaal valt onder de mijlpaal van 2040.

Eindbeoordeling materiaalrisico	Laag materiaalrisico en/of verlaagde kans op vezelvrijgave
---------------------------------	--

Gebondenheid	Categorie 1: hechtgebonden in oorsprong
Asbestsoort (vezeltype)	Alleen chrysotiel
Asbestconcentratie	Laag (< 50%)
Afschermingsgraad van het gehele materiaal	Geheel of deels (ook) vrij aan de binnenlucht
Toestand van het materiaal	Licht beschadigd, licht verweerd. Intact calciumsilicaatmateriaal of categorie III 'gebondenheid'

#	Type	Referentie	Resultaat
3.1	Puntmonster	Tussendeurdorpel	Chrysotiel

Beschrijving	Tussendeurdorpel massal
Omgeving	Binnen
Primaire drager	Vloer
Asbestmateriaal	Plaat, paneel, tablet - Type Massal
Bindmiddel van asbestmateriaal	Cement
Gebondenheid op basis van bindmiddel	Hecht
Hoeveelheid (oppervlakte - dikte - aantal)	• 0,12 m ² - 1,00 cm - 10 stuks
Totaal volume	0,012 m ³
Eenvoudig bereikbaar	Ja
Bevestigingswijze	• Verlijmd, ingegoten, versmeerd
Identificatiemethode	Vaststelling met monstername
Destructieve handeling voor identificatie	Nee

Zorgvuldig beheren

- Zorg voor een veilig beheer. Vermijd het beschadigen van het asbestmateriaal. Controleer de toestand jaarlijks op wijzigingen.

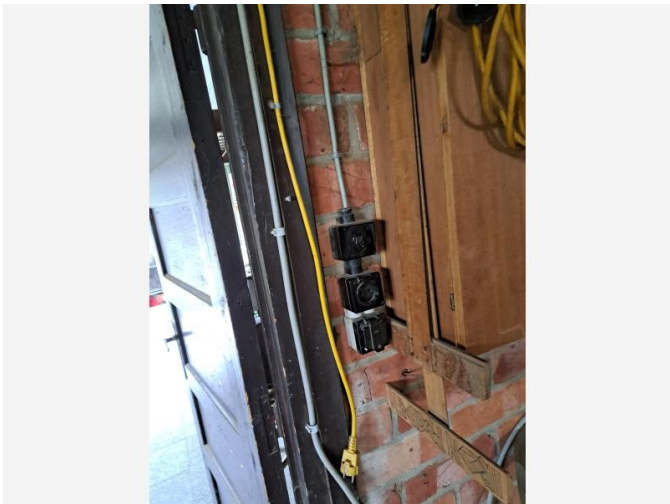
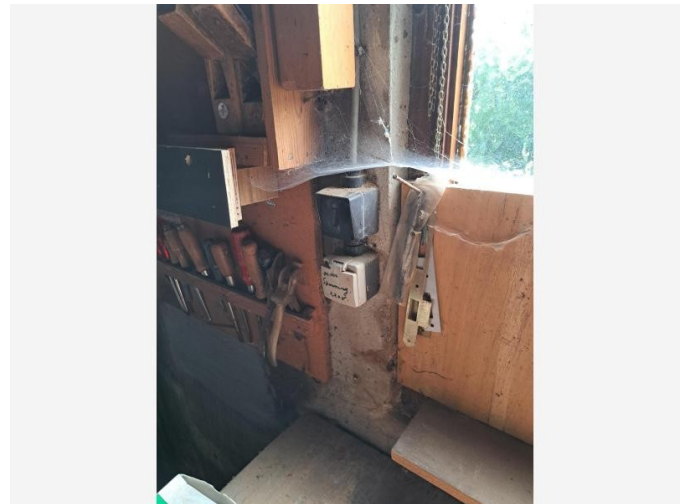
Het asbestmateriaal valt onder de mijlpaal van 2040.

Eindbeoordeling materiaalrisico	Laag materiaalrisico en/of verlaagde kans op vezelvrijgave
---------------------------------	--

Gebondenheid	Categorie 1: hechtgebonden in oorsprong
Asbestsoort (vezeltype)	Crocidoliet aanwezig
Asbestconcentratie	Laag (< 50%)
Afschermingsgraad van het gehele materiaal	Geheel of deels (ook) vrij aan de binnenlucht
Toestand van het materiaal	Onbeschadigd, niet verweerd

Beschrijving	Bakeliet
Omgeving	Binnen
Primaire drager	Communicatie en elektrische infrastructuur en uitrusting
Asbestmateriaal	Plaat, paneel, tablet - Type Bakeliet
Bindmiddel van asbestmateriaal	Kunststof of -hars
Gebondenheid op basis van bindmiddel	Hecht
Hoeveelheid (oppervlakte - dikte - aantal)	• 0,50 m ² - 1,00 cm - 1 stuk
Totaal volume	0,005 m ³
Eenvoudig bereikbaar	Ja
Bevestigingswijze	• Geschroefd
Identificatiemethode	Vaststelling zonder monstername
Destructieve handeling voor identificatie	Nee

Zorgvuldig beheren

- Zorg voor een veilig beheer. Vermijd het beschadigen van het asbestmateriaal. Controleer de toestand jaarlijks op wijzigingen.

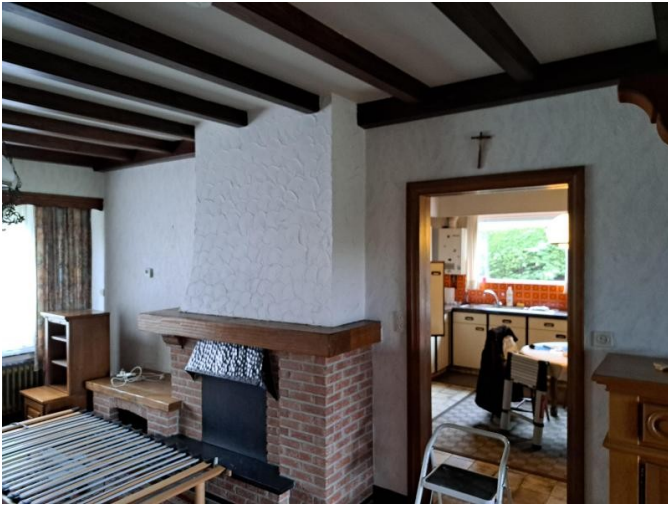
Fiche 5: Bezetting muren

Geen asbest

#	Type	Referentie	Resultaat
5.1	Mengmonster	Bezetting muren	Geen asbest

Beschrijving	Bezetting muren
Omgeving	Binnen
Primaire drager	Binnenwand
Bindmiddel van materiaal	Gips - kalk
Gebondenheid op basis van bindmiddel	Niet-hechtgebonden
Hoeveelheid (oppervlakte - dikte - aantal)	• 250,00 m ² - 1,00 cm - 1 stuk
Totaal volume	2,50 m ³
Identificatiemethode	Vaststelling met monsternamen
Destructieve handeling voor identificatie	Nee
Opmerking	Het stooklokaal is niet voorzien van bezetting.

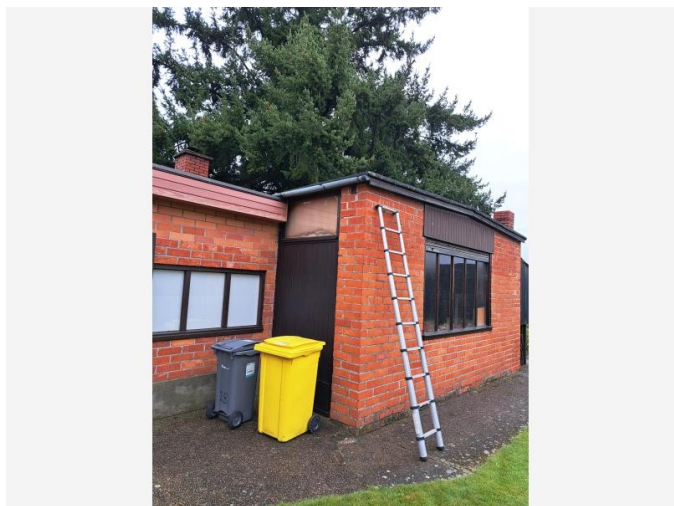
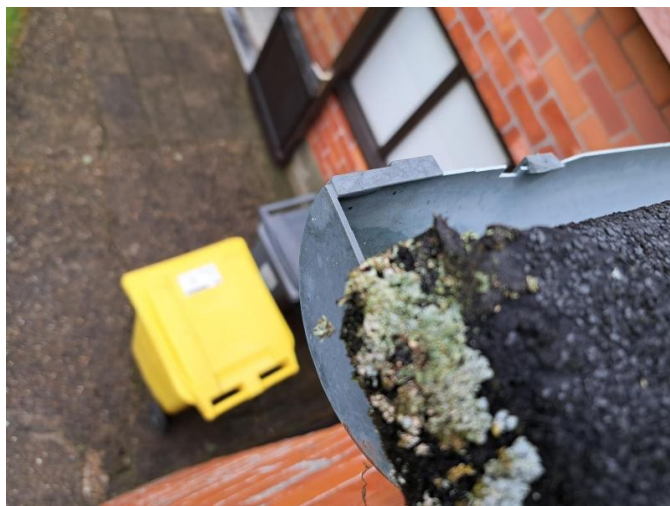
Fiche 6: Roofing bijgebouw garage

Geen asbest

#	Type	Referentie	Resultaat
6.1	Puntmonster	roofing	Geen asbest

Beschrijving	Roofing bijgebouw garage
Omgeving	Buiten
Primaire drager	Plat dak
Bindmiddel van materiaal	Bitumen (roofing, teer, asfalt)
Gebondenheid op basis van bindmiddel	Hecht
Hoeveelheid (oppervlakte - aantal)	• 30,00 m ² - 1 stuk
Totale oppervlakte	30,00 m ²
Identificatiemethode	Vaststelling met monsternamen
Destructieve handeling voor identificatie	Nee

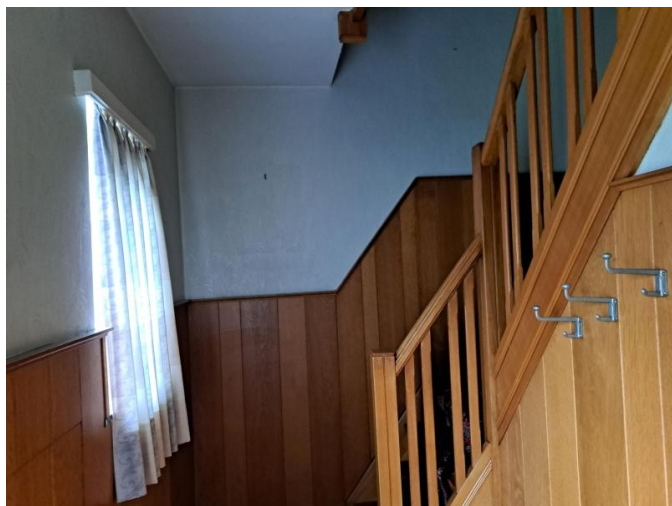
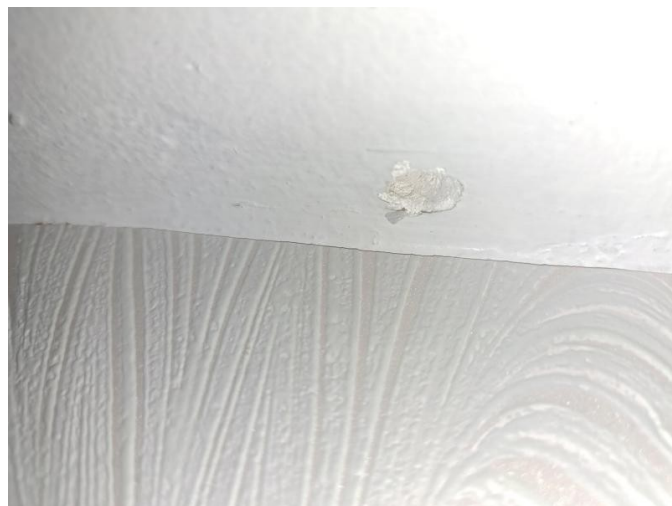
Fiche 7: Bezetting plafond

Geen asbest

#	Type	Referentie	Resultaat
7.1	Mengmonster	Bezetting plafond	Geen asbest

Beschrijving	Bezetting plafond
Omgeving	Binnen
Primaire drager	Plafond
Bindmiddel van materiaal	Gips - kalk
Gebondenheid op basis van bindmiddel	Niet-hechtgebonden
Hoeveelheid (oppervlakte - dikte - aantal)	• 100,00 m ² - 1,00 cm - 1 stuk
Totaal volume	1,00 m ³
Identificatiemethode	Vaststelling met monstername
Destructieve handeling voor identificatie	Nee
Opmerking	De aanbouw, keuken en 1ste verdieping is voorzien van een vals plafond. Het stooklokaal is niet voorzien van bezetting.
