Asbestinventarisatetest

Th. De Beckerstraat 6, 3200 Aarschot

Attestnummer : 20230907-000404.001

Uitgegeven op : 07.09.2023

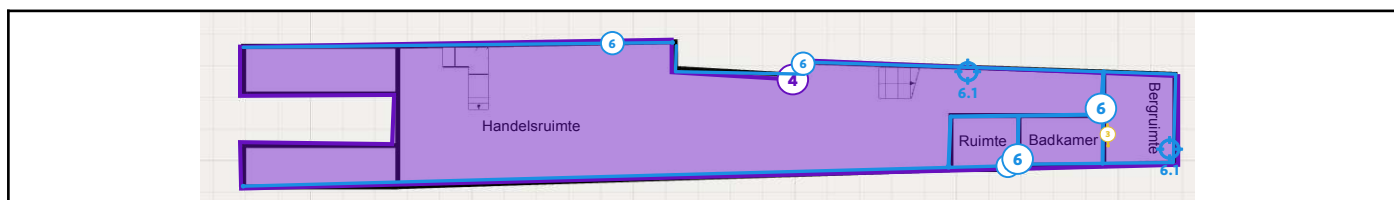
Plan 1.1: Hoofdgebouw - Handelzaak plan V+0

Beschrijving	Type	Actie
3. Bakeliet toepassingen	Asbestmateriaal	Zorgvuldig beheren
4. Gyproc/vals plafond	Advies	-
6. Pleisterwerk wanden	Geen asbest	-
6.1 Code: MM01	Mengmonster	-

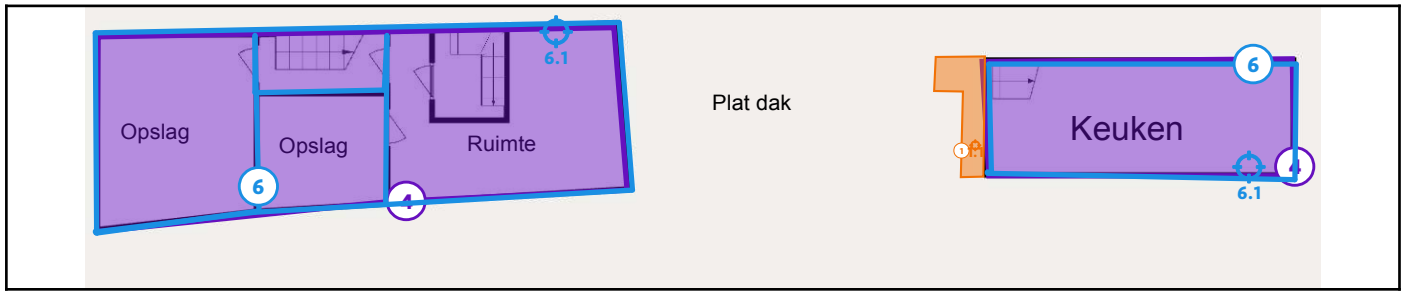
Plan 1.2: Hoofdgebouw - Handelzaak plan V+1

Beschrijving	Type	Actie
1. Leien tegen gevel - asbestcement leien	Asbestmateriaal	Verwijderen
1.1 Code: MM02	Puntmonster	-
4. Gyproc/vals plafond	Advies	-
6. Pleisterwerk wanden	Geen asbest	-
6.1 Code: MM01	Mengmonster	-

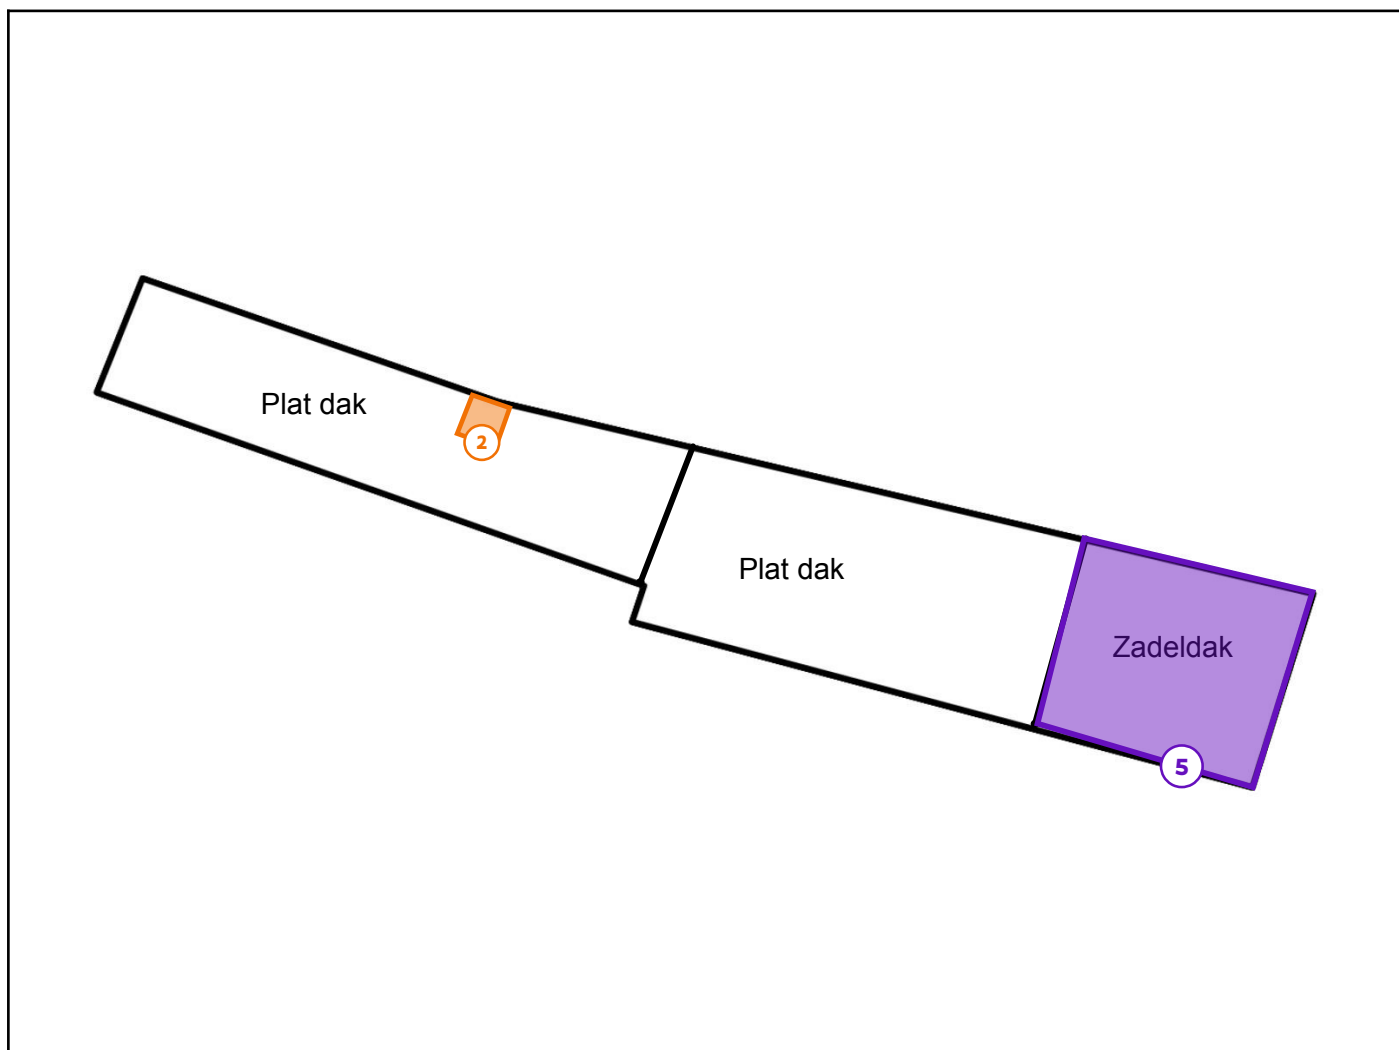
Plan 1.5: Hoofdgebouw - Handelzaak plan daken

Beschrijving	Type	Actie
2. Schoorsteen - asbestcement	Asbestmateriaal	Verwijderen
5. Geen asbestverdacht onderdak	Advies	-

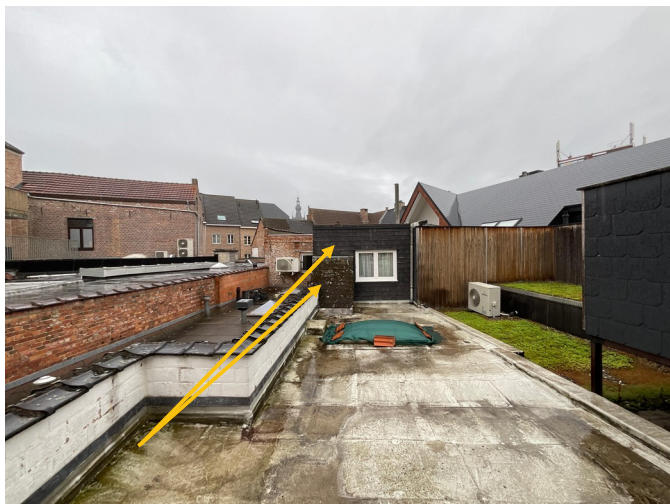
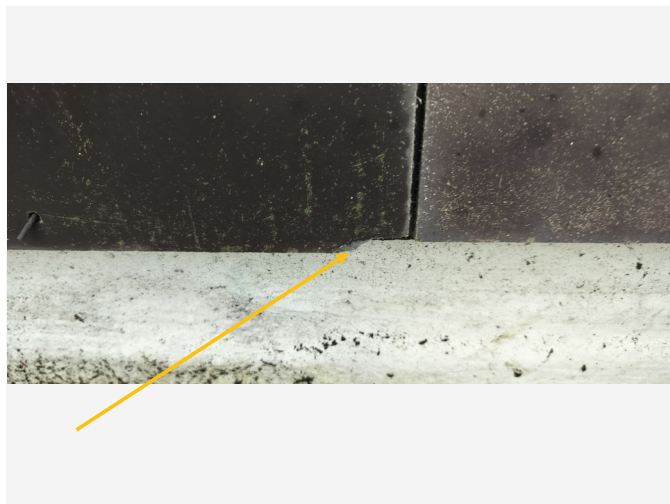
Het asbestmateriaal valt onder de mijlpaal van 2034.

Eindbeoordeling materiaalrisico	Verhoogd materiaalrisico en/of verhoogde kans op vezelvrijgave
---------------------------------	--

Gebondenheid	Categorie 1: hechtgebonden in oorsprong
Asbestsoort (vezeltype)	Alleen chrysotiel
Asbestconcentratie	Laag (< 50%)
Afschermingsgraad van het gehele materiaal	Geheel of deels vrij aan de buitenlucht
Toestand van het materiaal	Matig beschadigd, matig verweerd

#	Type	Referentie	Resultaat
1.1	Puntmonster	MM02	Chrysotiel

Beschrijving	Leien tegen gevel - asbestcement leien
Omgeving	Buiten
Primaire drager	Schuin dak
Asbestmateriaal	Dak- en gevelbekleding - Lei, shingle
Bindmiddel van asbestmateriaal	Cement
Gebondenheid op basis van bindmiddel	Hecht
Hoeveelheid (oppervlakte - aantal)	• 25,00 m ² - 1 stuk

- Verwijder dit asbestmateriaal zo snel mogelijk. Volg de toestand goed op.
- Hemelwater dat afspoelt van asbestcement daken of gevels kan asbestdeeltjes bevatten. Gebruik het enkel voor gesloten circuits (bv. spoelen toiletten). Reinig na het vervangen van het dak of de gevel de dakgoten en regenwaterput of -ton om asbesthoudend sediment of slib te verwijderen

- Eenvoudige handelingen: mag via doe-het-zelf of door werknemer(s) met opleidingsattest eenvoudige handelingen
Betreft een hechtgebonden asbesttoepassing, buiten, dewelke in zijn geheel verwijderd kan worden. Zorg voor voldoende persoonlijke beschermingsmiddelen, dat er niemand in de buurt is, en dat het materiaal niet breekt tijdens de verwijdering.

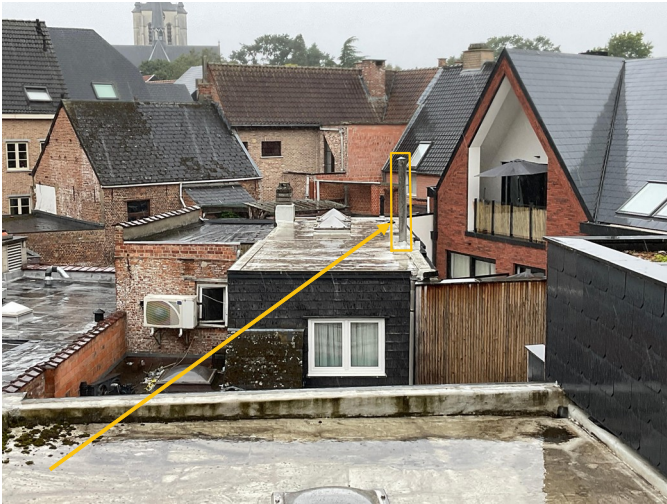
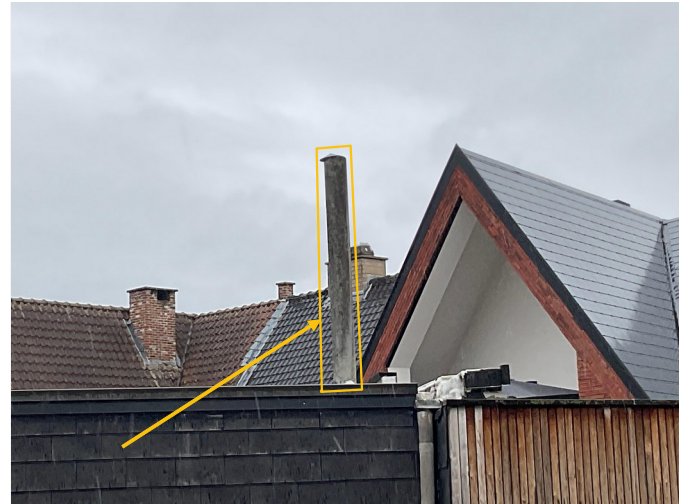
Het asbestmateriaal valt onder de mijlpaal van 2040.

Eindbeoordeling materiaalrisico	Verhoogd materiaalrisico en/of verhoogde kans op vezelvrijgave
---------------------------------	--

Gebondenheid	Categorie 1: hechtgebonden in oorsprong
Asbestsoort (vezeltype)	Crocidoliet aanwezig
Asbestconcentratie	Laag (< 50%)
Afschermingsgraad van het gehele materiaal	Geheel of deels vrij aan de buitenlucht
Toestand van het materiaal	Matig beschadigd, matig verweerd

Beschrijving	Schoorsteen - asbestcement
Omgeving	Buiten
Primaire drager	HVAC infrastructuur en uitrusting
Asbestmateriaal	Buis, koker, leiding, pijp, doorvoer
Bindmiddel van asbestmateriaal	Cement
Gebondenheid op basis van bindmiddel	Hecht
Hoeveelheid (lengte - omtrek - dikte - aantal)	• 1,00 m - 25,00 cm - 2,00 cm - 1 stuk
Totaal volume	0,005 m ³

- Verwijder dit asbestmateriaal zo snel mogelijk. Volg de toestand goed op.

- Eenvoudige handelingen: mag via doe-het-zelf of door werknemer(s) met opleidingsattest eenvoudige handelingen
Betreft een hechtgebonden asbesttoepassing, buiten, dewelke, indien in zijn geheel verwijderd kan worden, verwijderd mag worden door middel van doe-het-zelf.

Zorg voor voldoende persoonlijke beschermmiddelen, dat er niemand in de buurt is, en dat het materiaal niet breekt tijdens de verwijdering.

- Eenvoudige handelingen: enkel door erkend asbestverwijderaar
Betreft een hechtgebonden asbesttoepassing, buiten, indien niet in zijn geheel verwijderd kan worden, verwijderd dient te gebeuren via erkend asbestverwijderaar.

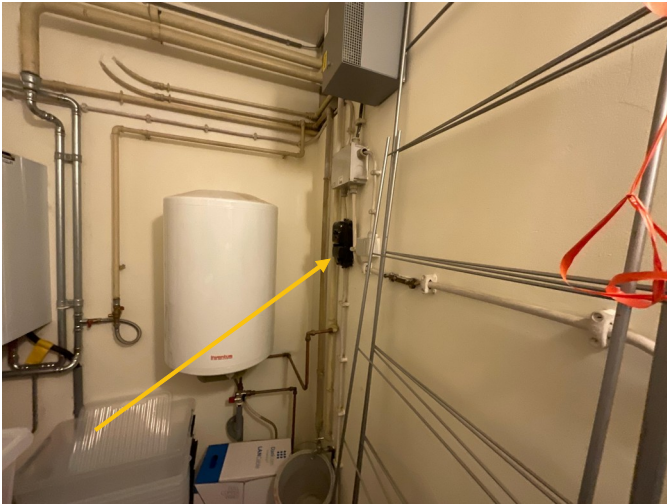
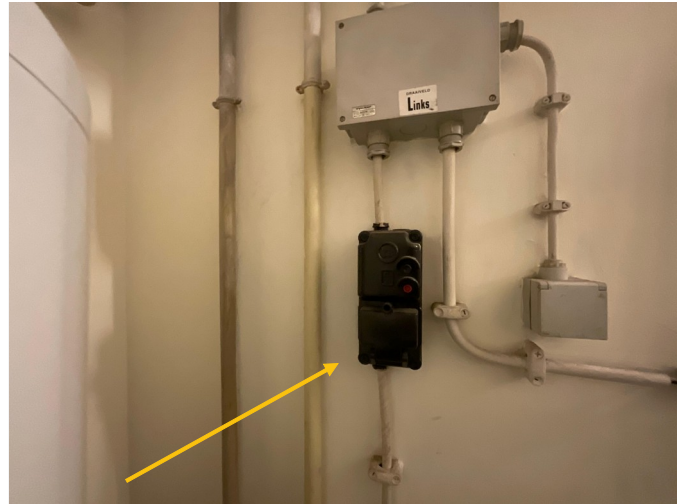
Eindbeoordeling materiaalisico	Laag materiaalisico en/of verlaagde kans op vezelvrijgave
--------------------------------	---

Gebondenheid	Categorie 1: hechtgebonden in oorsprong
Asbestsoort (vezeltype)	Crocidoliet aanwezig
Asbestconcentratie	Laag (< 50%)
Afschermingsgraad van het gehele materiaal	Geheel of deels (ook) vrij aan de binnenlucht
Toestand van het materiaal	Onbeschadigd, niet verweerd

Beschrijving	Bakeliet toepassingen
Omgeving	Binnen
Primaire drager	Binnenwand
Asbestmateriaal	Plaat, paneel, tablet - Type Bakeliet
Bindmiddel van asbestmateriaal	Kunststof of -hars
Gebondenheid op basis van bindmiddel	Hecht
Hoeveelheid (oppervlakte - dikte - aantal)	• 0,20 m ² - 2,00 cm - 1 stuk
Totaal volume	0,004 m ³
Eenvoudig bereikbaar	Ja
Bevestigingswijze	• Geschroefd
Identificatiemethode	Vaststelling zonder monsternamen

Destructieve handeling voor identificatie	Nee
Opmerking	<p>Bakeliet toepassingen zijn in sommige gevallen asbesthoudend. Er werd geen staalname uitgevoerd van deze toepassing.</p> <p>Bij renovatie, of vernieuwing electriciteit advies: verwijderen van de mogelijk asbesthoudende toepassing.</p> <p>Algemeen advies: Zorg dat de toepassing in een goede staat blijft verkeren.</p>

- Zorg voor een veilig beheer. Vermijd het beschadigen van het asbestmateriaal. Controleer de toestand jaarlijks op wijzigingen.

- Eenvoudige handelingen: mag via doe-het-zelf of door werknemer(s) met opleidingsattest eenvoudige handelingen
Betreft een hecht-gebonden asbesttoepassing, binnen, dewelke niet verweerd is. Zonder breken verwijderen. Zorg voor voldoende beschermmiddelen en zorg dat er niemand in de nabije omgeving is tijdens de verwijdering. Hou rekening met de regelgeving omtrent de verwijdering van tellers en meters bij de bevoegde instanties.

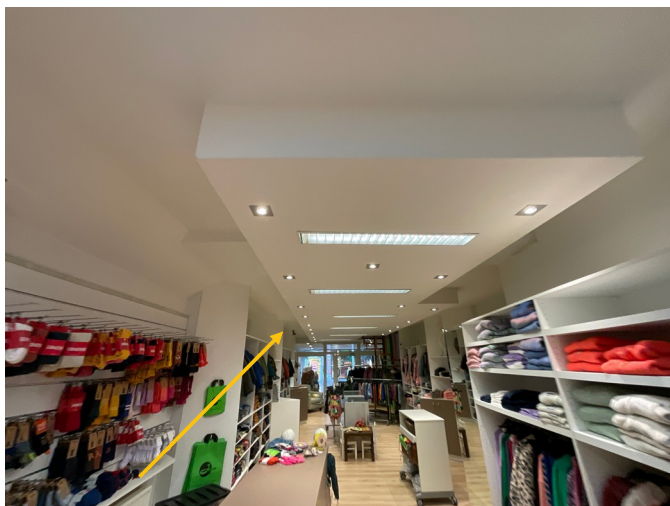
Vrije foto

Het plafond werd afgewerkt met een vals plafond/gyprocplaten.

Er werd geen nader onderzoek gedaan naar mogelijks achterliggende asbestverdachte materialen (bv. pleisterwerk) daar deze buiten de scope van huidig, niet-destructief, asbestattest valt.

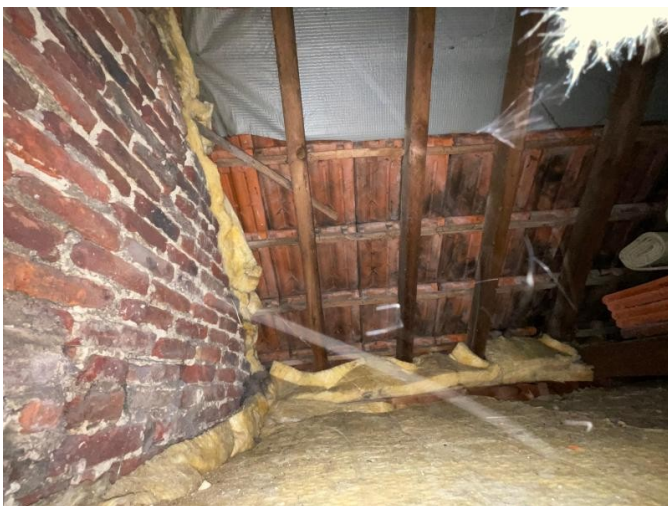
Vrije foto

Er werd een controle uitgevoerd onder de dakpannen (zadeldak). Er is geen asbest-verdacht onderdak aangetroffen in deze te onderzoeken constructie met risicobouwjaar.

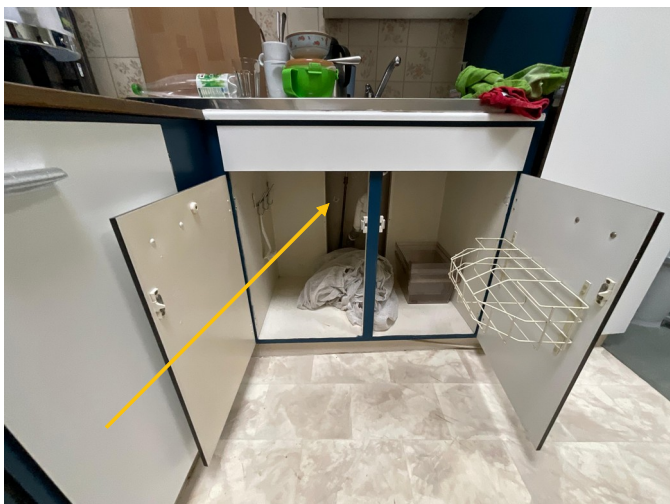
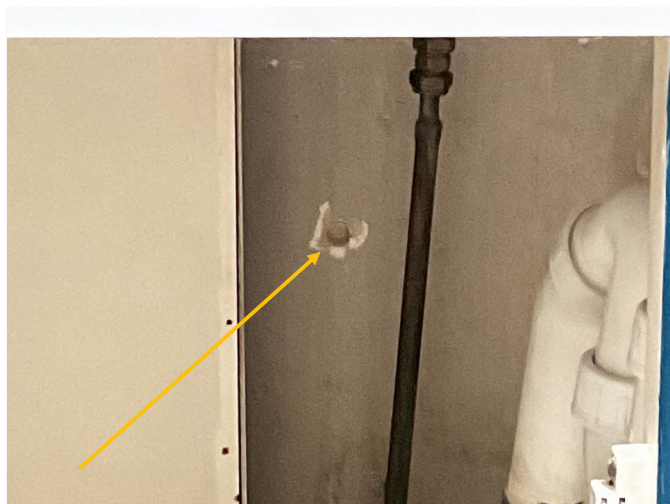
Fiche 6: Pleisterwerk wanden

Geen asbest

#	Type	Referentie	Resultaat
6.1	Mengmonster	MM01	Geen asbest
