# Asbestinventarisatetest

Boekhoutstraat 35, 3390 Tielt-Winge

Attestnummer : 20240301-000354.000

## Niet-asbestveilig

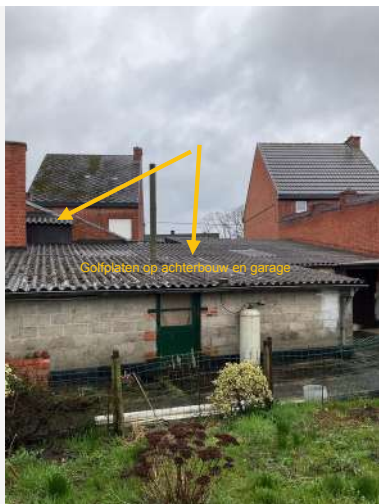
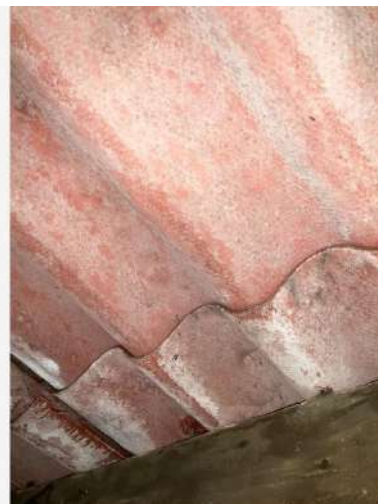
**Dringend verwijderen**

Eindbeoordeling materiaalrisico	Hoog materiaalrisico en/of hoge kans op vezelvrijgave
---------------------------------	-------------------------------------------------------

Gebondenheid	Categorie 1: hechtgebonden in oorsprong
Asbestsoort (vezeltype)	Crocidoliet aanwezig
Asbestconcentratie	Laag (< 50%)
Afschermingsgraad van het gehele materiaal	Geheel of deels (ook) vrij aan de binnenlucht
Toestand van het materiaal	Matig beschadigd, matig verweerd

Beschrijving	Golfplaten op achterbouw en garage
Omgeving	Grenst aan binnen- en buitenlucht
Primaire drager	Schuin dak
Asbestmateriaal	Dak- en gevelbekleding - Golfplaat
Bindmiddel van asbestmateriaal	Cement
Gebondenheid op basis van bindmiddel	Hecht
Hoeveelheid (oppervlakte - aantal)	• 120,00 m <sup>2</sup> - 1 stuk
Totale oppervlakte	120,00 m <sup>2</sup>
Eenvoudig bereikbaar	Ja
Bevestigingswijze	• Geschroefd

- Verwijder dit asbestmateriaal zo snel mogelijk. Volg de toestand goed op.
- Hemelwater dat afspoelt van asbestcement daken of gevels kan asbestdeeltjes bevatten. Gebruik het enkel voor gesloten circuits (bv. spoelen toiletten). Reinig na het vervangen van het dak of de gevel de dakgoten en regenwaterput of -ton om asbesthoudend sediment of slib te verwijderen

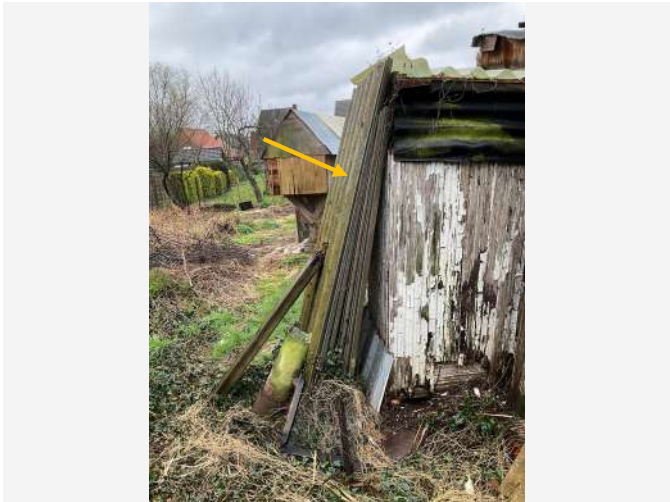
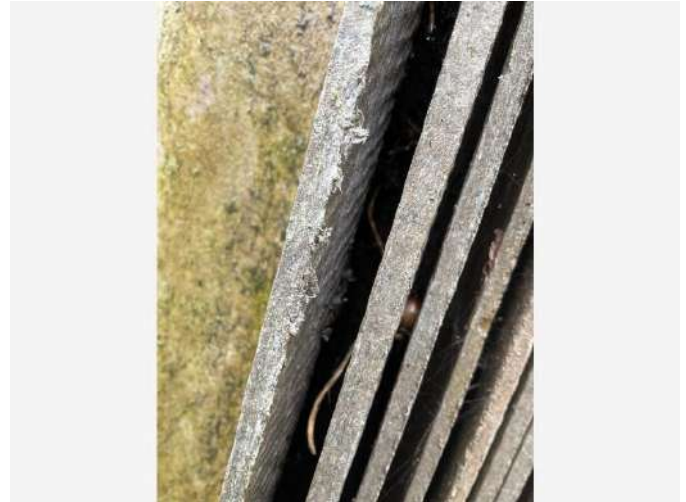
## Fiche 2: Golfplaten aan en losse platen op tuinhuis

**Dringend verwijderen**

Beschrijving	Golfplaten aan en losse platen op tuinhuis
Type afvalstof	Betreft stock-voorraad of gedemonteerde asbestmaterialen
Aanwezige resten	golfplaten
Omgeving	Buiten
Primaire drager	Bodem
Asbestmaterialen	<ul style="list-style-type: none"><li>Dak- en gevelbekleding - Golfplaat</li></ul>
Bindmiddel van asbestmateriaal	Cement
Gebondenheid op basis van bindmiddel	Hecht
Hoeveelheid (gewicht - aantal)	<ul style="list-style-type: none"><li>25,00 kg - 12 stuks</li></ul>
Totaal gewicht	300,00 kg
Eenvoudig bereikbaar	Ja
Identificatiemethode	Vaststelling zonder monsternamen

- Verwijder het asbestafval.

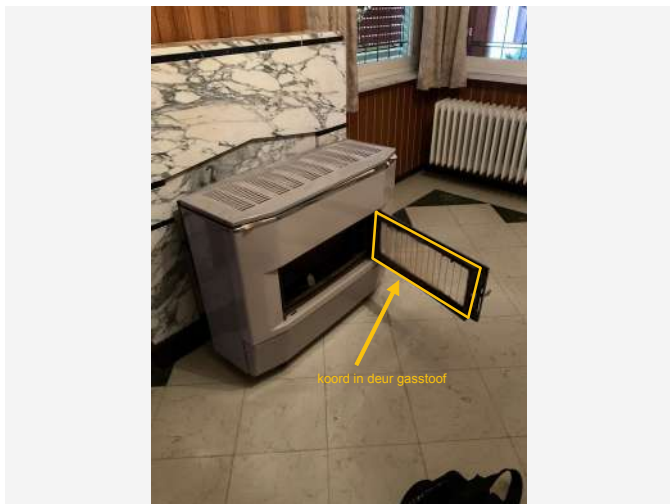
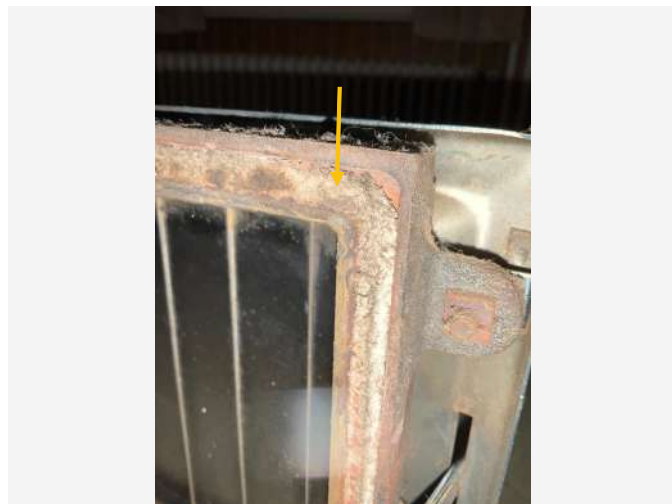
**Dringend verwijderen**

Eindbeoordeling materiaalrisico	Hoog materiaalrisico en/of hoge kans op vezelvrijgave
---------------------------------	-------------------------------------------------------

Gebondenheid	Categorie 3: niet-hechtgebonden met weinig of geen matrix
Asbestsoort (vezeltype)	Alleen chrysotiel
Asbestconcentratie	Hoog ( $\geq 50\%$ )
Afschermingsgraad van het gehele materiaal	Geheel of deels (ook) vrij aan de binnenlucht
Toestand van het materiaal	Matig beschadigd, matig verweerd

Beschrijving	Koord in deur gasstoof
Omgeving	Binnen
Primaire drager	Ruimteverwarming
Asbestmateriaal	Koord, lint, band, strip
Bindmiddel van asbestmateriaal	Weinig of geen bindmiddel (textiel, bevolking, ...)
Gebondenheid op basis van bindmiddel	Niet-hechtgebonden
Hoeveelheid (lengte - omtrek - aantal)	<ul style="list-style-type: none"><li>2,00 m - 1,20 cm - 1 stuk</li></ul>
Totale oppervlakte	0,024 m <sup>2</sup>
Eenvoudig bereikbaar	Ja
Bevestigingswijze	<ul style="list-style-type: none"><li>Los (al dan niet bedekt)</li></ul>
Identificatiemethode	Vaststelling zonder monsternamen

- Verwijder dit asbestmateriaal zo snel mogelijk. Volg de toestand goed op.

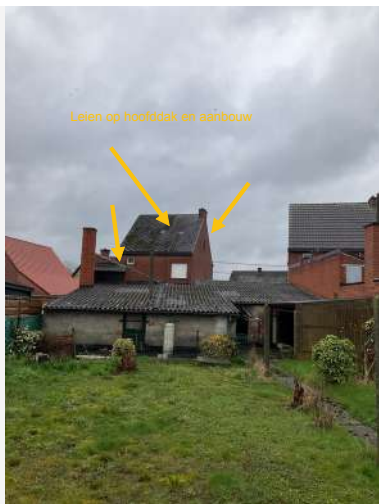
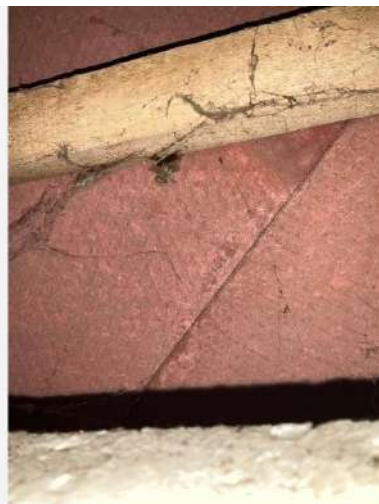
**Dringend verwijderen**

Eindbeoordeling materiaalrisico	Hoog materiaalrisico en/of hoge kans op vezelvrijgave
---------------------------------	-------------------------------------------------------

Gebondenheid	Categorie 1: hechtgebonden in oorsprong
Asbestsoort (vezeltype)	Crocidoliet aanwezig
Asbestconcentratie	Laag (< 50%)
Afschermingsgraad van het gehele materiaal	Geheel of deels (ook) vrij aan de binnenlucht
Toestand van het materiaal	Matig beschadigd, matig verweerd

Beschrijving	Leien hoofddak en aanbouw
Omgeving	Buiten
Primaire drager	Schuin dak
Asbestmateriaal	Dak- en gevelbekleding - Lei, shingle
Bindmiddel van asbestmateriaal	Cement
Gebondenheid op basis van bindmiddel	Hecht
Hoeveelheid (oppervlakte - aantal)	<ul style="list-style-type: none"><li>• 120,00 m<sup>2</sup> - 1 stuk</li></ul>
Totale oppervlakte	120,00 m <sup>2</sup>
Eenvoudig bereikbaar	Ja
Bevestigingswijze	<ul style="list-style-type: none"><li>• Genageld, geniet</li></ul>
Identificatiemethode	Vaststelling zonder monsternamen

- Verwijder dit asbestmateriaal zo snel mogelijk. Volg de toestand goed op.

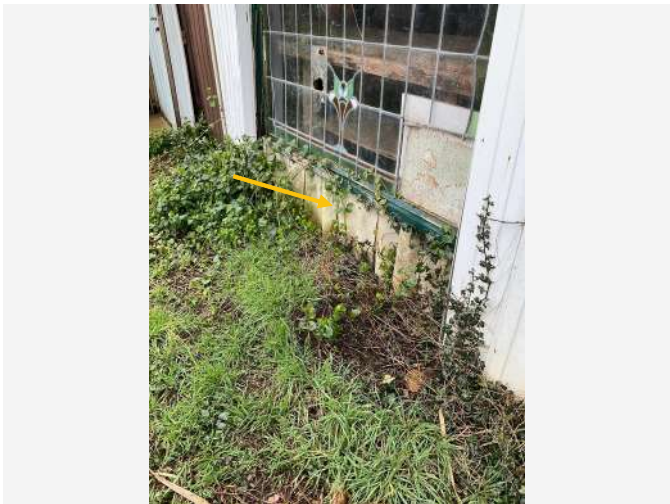
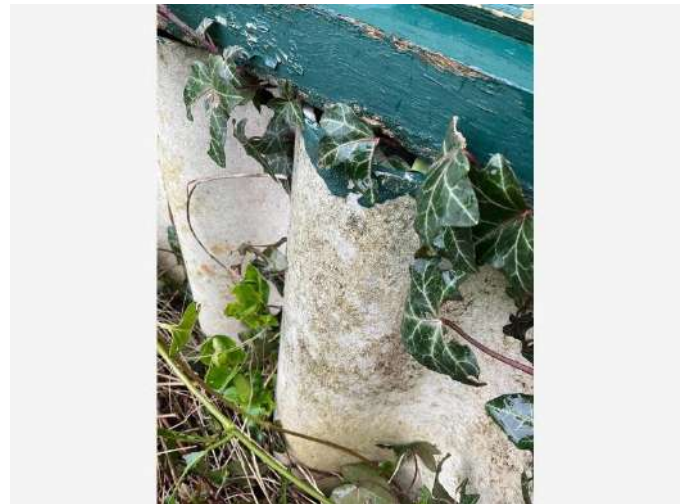
Verwijderen

Eindbeoordeling materiaalrisico	Verhoogd materiaalrisico en/of verhoogde kans op vezelvrijgave
---------------------------------	----------------------------------------------------------------

Gebondenheid	Categorie 1: hechtgebonden in oorsprong
Asbestsoort (vezeltype)	Crocidoliet aanwezig
Asbestconcentratie	Laag (< 50%)
Afschermingsgraad van het gehele materiaal	Geheel of deels vrij aan de buitenlucht
Toestand van het materiaal	Matig beschadigd, matig verweerd

Beschrijving	golfplaten boord aan tuinhuis
Omgeving	Buiten
Primaire drager	Wand buitenschil
Asbestmateriaal	Dak- en gevelbekleding - Golfplaat
Bindmiddel van asbestmateriaal	Cement
Gebondenheid op basis van bindmiddel	Hecht
Hoeveelheid (oppervlakte - aantal)	<ul style="list-style-type: none"><li>1,50 m<sup>2</sup> - 1 stuk</li></ul>
Totale oppervlakte	1,50 m <sup>2</sup>
Eenvoudig bereikbaar	Ja
Bevestigingswijze	<ul style="list-style-type: none"><li>Los (al dan niet bedekt)</li></ul>
Identificatiemethode	Vaststelling zonder monsternamen

- Verwijder dit asbestmateriaal zo snel mogelijk. Volg de toestand goed op.

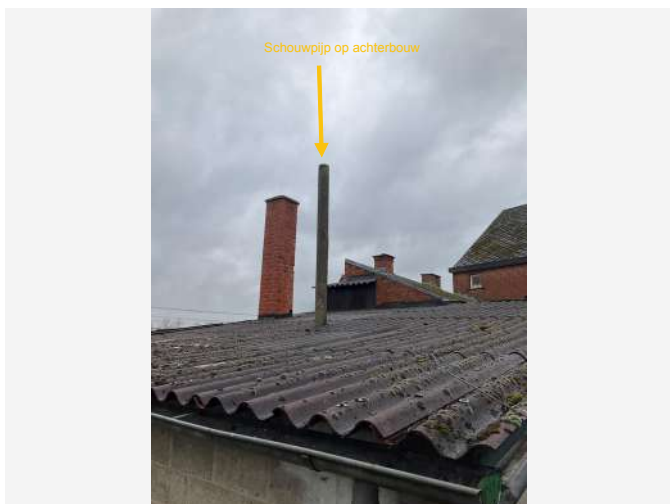
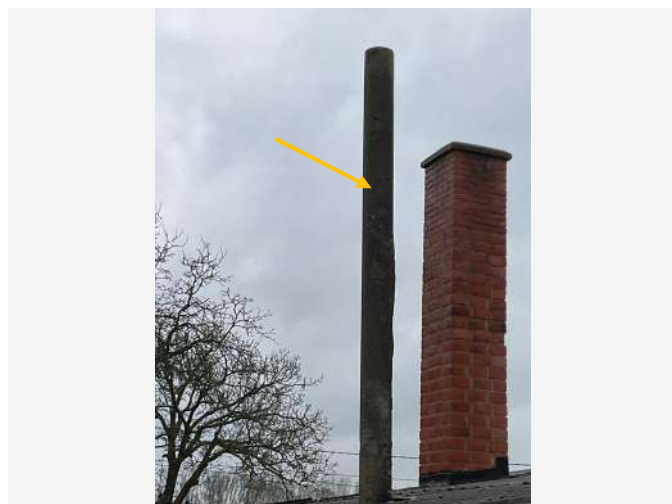
Verwijderen

Eindbeoordeling materiaalrisico	Verhoogd materiaalrisico en/of verhoogde kans op vezelvrijgave
---------------------------------	----------------------------------------------------------------

Gebondenheid	Categorie 1: hechtgebonden in oorsprong
Asbestsoort (vezeltype)	Crocidoliet aanwezig
Asbestconcentratie	Laag (< 50%)
Afschermingsgraad van het gehele materiaal	Geheel of deels vrij aan de buitenlucht
Toestand van het materiaal	Matig beschadigd, matig verweerd

Beschrijving	Schouwpijp op achterbouw
Omgeving	Buiten
Primaire drager	Ruimteverwarming
Asbestmateriaal	Rookgaskanaal
Bindmiddel van asbestmateriaal	Cement
Gebondenheid op basis van bindmiddel	Hecht
Hoeveelheid (lengte - omtrek - dikte - aantal)	<ul style="list-style-type: none"><li>• 3,50 m - 40,00 cm - 2,00 cm - 1 stuk</li></ul>
Totaal volume	0,028 m <sup>3</sup>
Eenvoudig bereikbaar	Ja
Bevestigingswijze	<ul style="list-style-type: none"><li>• Geklemd</li></ul>
Identificatiemethode	Vaststelling zonder monsternamen

- Verwijder dit asbestmateriaal zo snel mogelijk. Volg de toestand goed op.

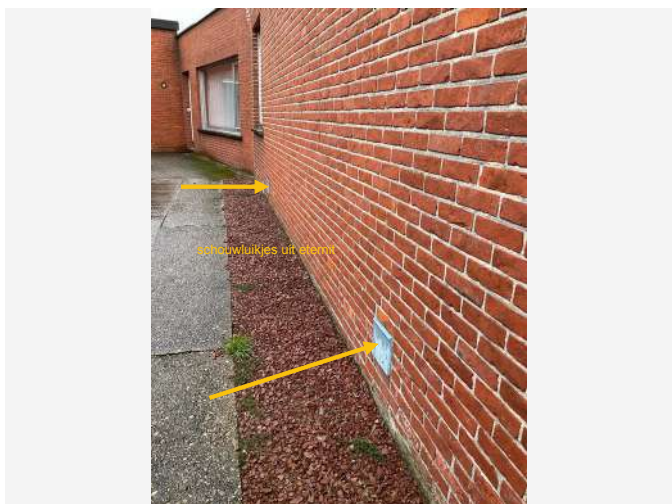
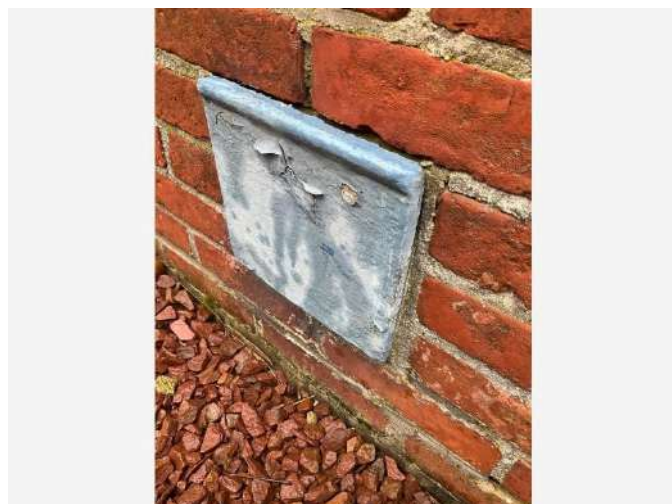
Verwijderen

Eindbeoordeling materiaalrisico	Verhoogd materiaalrisico en/of verhoogde kans op vezelvrijgave
---------------------------------	----------------------------------------------------------------

Gebondenheid	Categorie 1: hechtgebonden in oorsprong
Asbestsoort (vezeltype)	Crocidoliet aanwezig
Asbestconcentratie	Laag (< 50%)
Afschermingsgraad van het gehele materiaal	Geheel of deels vrij aan de buitenlucht
Toestand van het materiaal	Matig beschadigd, matig verweerd

Beschrijving	2 Schouwluikjes in eternit
Omgeving	Buiten
Primaire drager	Ruimteverwarming
Asbestmateriaal	schouwluikje
Bindmiddel van asbestmateriaal	Cement
Gebondenheid op basis van bindmiddel	Hecht
Hoeveelheid (gewicht - aantal)	<ul style="list-style-type: none"><li>• 1,50 kg - 2 stuks</li></ul>
Totaal gewicht	3,00 kg
Eenvoudig bereikbaar	Ja
Bevestigingswijze	<ul style="list-style-type: none"><li>• Geklemd</li></ul>
Identificatiemethode	Vaststelling zonder monsternamen

- Verwijder dit asbestmateriaal zo snel mogelijk. Volg de toestand goed op.

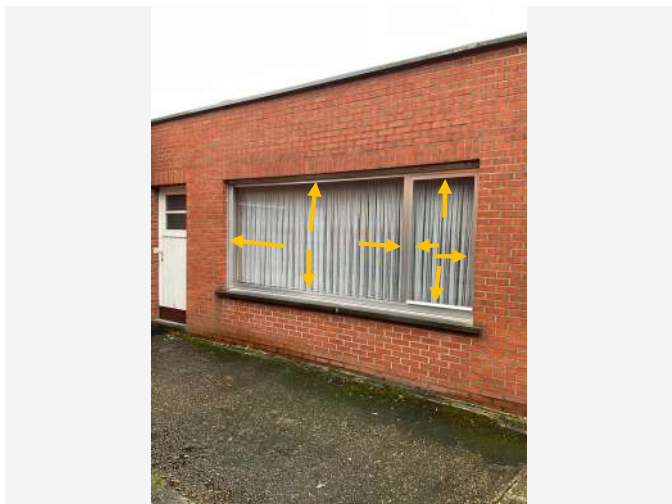
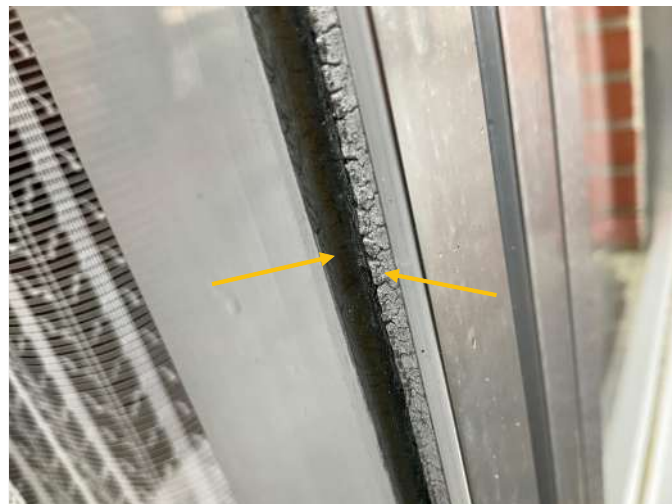
Verwijderen

Eindbeoordeling materiaalrisico	Verhoogd materiaalrisico en/of verhoogde kans op vezelvrijgave
---------------------------------	----------------------------------------------------------------

Gebondenheid	Categorie 1: hechtgebonden in oorsprong
Asbestsoort (vezeltype)	Amfibool aanwezig, uitgezonderd crocidoliet
Asbestconcentratie	Laag (< 50%)
Afschermingsgraad van het gehele materiaal	Geheel of deels (ook) vrij aan de binnenlucht
Toestand van het materiaal	Matig beschadigd, matig verweerd

Beschrijving	mastiek tussen alle beglazing en schrijnwerk
Omgeving	Grenst aan binnen- en buitenlucht
Primaire drager	Wandopening verticaal (raam, deur, ...)
Asbestmateriaal	In-situ afwerkingslagen - Pasta, stopverf, voegsel, stopsel, vulsel, mastiek, kitten, ...
Bindmiddel van asbestmateriaal	Kitten, mastiek, pasta
Gebondenheid op basis van bindmiddel	Hecht
Hoeveelheid (gewicht - aantal)	• 10,00 kg - 1 stuk
Totaal gewicht	10,00 kg

- Verwijder dit asbestmateriaal zo snel mogelijk. Volg de toestand goed op.

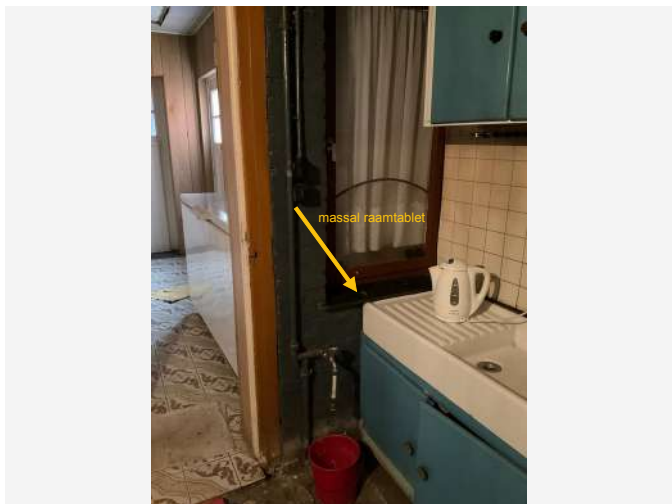
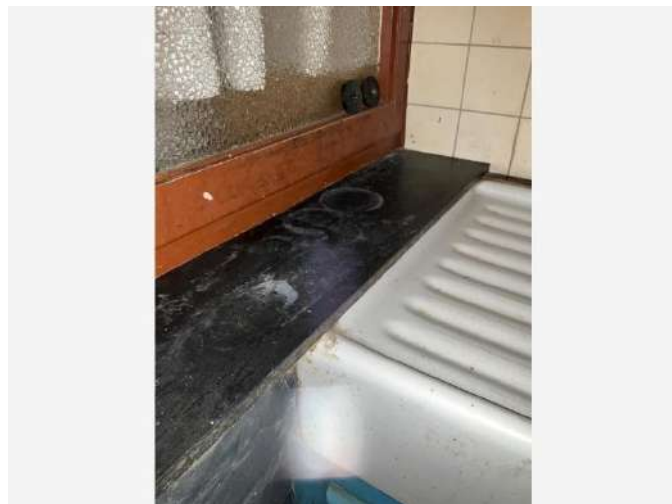
Zorgvuldig beheren

Eindbeoordeling materiaalrisico	Laag materiaalrisico en/of verlaagde kans op vezelvrijgave
---------------------------------	------------------------------------------------------------

Gebondenheid	Categorie 1: hechtgebonden in oorsprong
Asbestsoort (vezeltype)	Alleen chrysotiel
Asbestconcentratie	Laag (< 50%)
Afschermingsgraad van het gehele materiaal	Geheel of deels (ook) vrij aan de binnenlucht
Toestand van het materiaal	Licht beschadigd, licht verweerd. Intact materiaal type Pical – asbestboard of categorie III 'gebondenheid'

Beschrijving	Masal raamdorpel in cv ruimte
Omgeving	Binnen
Primaire drager	Wandopening verticaal (raam, deur, ...)
Asbestmateriaal	Plaat, paneel, tablet - Type Massal
Bindmiddel van asbestmateriaal	Cement
Gebondenheid op basis van bindmiddel	Hecht
Hoeveelheid (oppervlakte - dikte - aantal)	• 0,40 m <sup>2</sup> - 2,00 cm - 1 stuk
Totaal volume	0,008 m <sup>3</sup>
Eenvoudig bereikbaar	Ja
Bevestigingswijze	• Geklemd
Identificatiemethode	Vaststelling zonder monsternamen

- Zorg voor een veilig beheer. Vermijd het beschadigen van het asbestmateriaal. Controleer de toestand jaarlijks op wijzigingen.

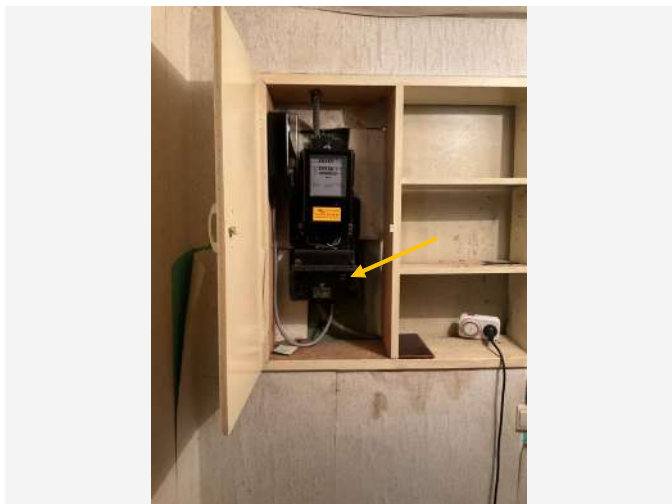
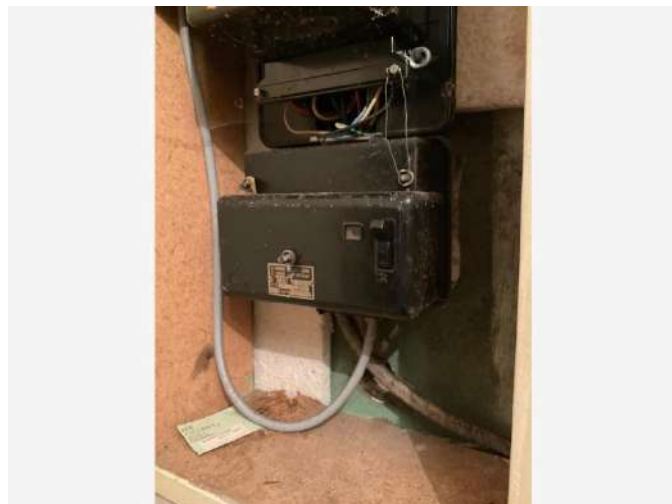
Beschrijving	Bakelieten meterkast aan keldertrap
Omgeving	Binnen
Primaire drager	Communicatie en elektrische infrastructuur en uitrusting
Asbestmateriaal	Plaat, paneel, tablet - Type Bakeliet
Bindmiddel van asbestmateriaal	Kunststof of -hars
Gebondenheid op basis van bindmiddel	Hecht
Hoeveelheid (oppervlakte - dikte - aantal)	• 1,00 m <sup>2</sup> - 0,30 cm - 1 stuk
Totaal volume	0,003 m <sup>3</sup>
Eenvoudig bereikbaar	Ja
Bevestigingswijze	• Geschroefd
Identificatiemethode	Vaststelling zonder monsternamen

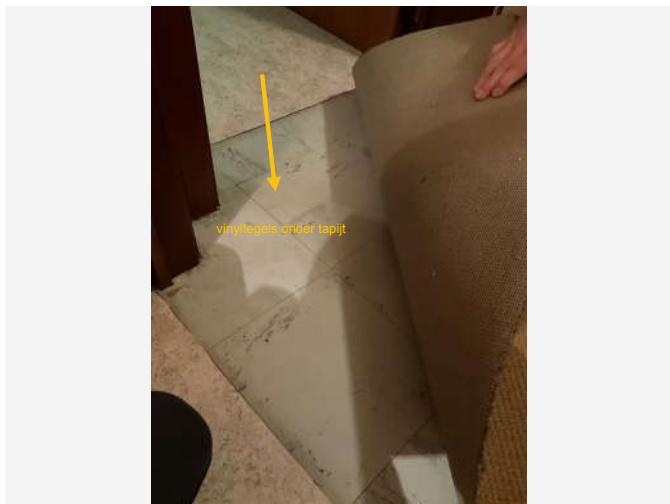
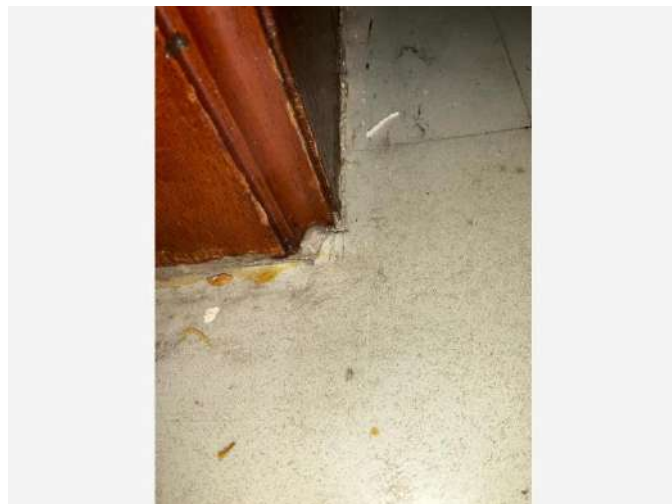
Beschrijving	Vinyltegels hal verdiep
Omgeving	Binnen
Primaire drager	Vloer
Asbestmateriaal	Prefab - afwerking - Tegel
Bindmiddel van asbestmateriaal	Kunststof of -hars
Gebondenheid op basis van bindmiddel	Hecht
Hoeveelheid (oppervlakte - dikte - aantal)	• 8,00 m <sup>2</sup> - 0,30 cm - 1 stuk

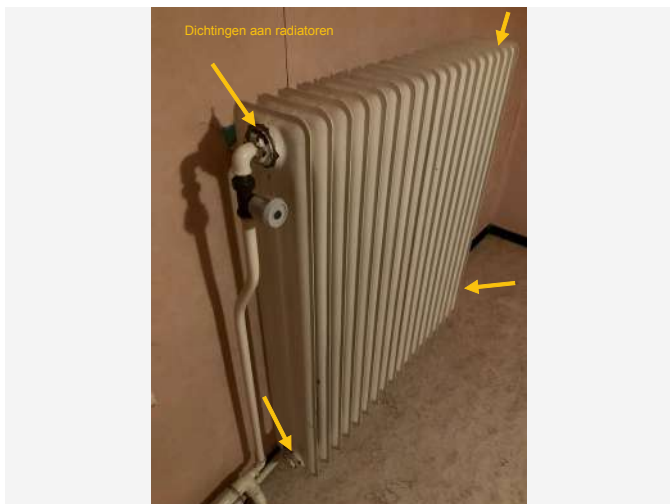
Identificatiemethode	Redelijk vermoeden
Primaire drager	Ruimteverwarming
(Asbest)materiaal	Pakking, dichting
Bindmiddel	Karton - papier - viltachtig
Gebondenheid bindmiddel	Niet-hechtgebonden
