Asbestinventarisatetest

Leuvensesteenweg 185, 3370 Boutersem

Attestnummer : 20240422-000097.000

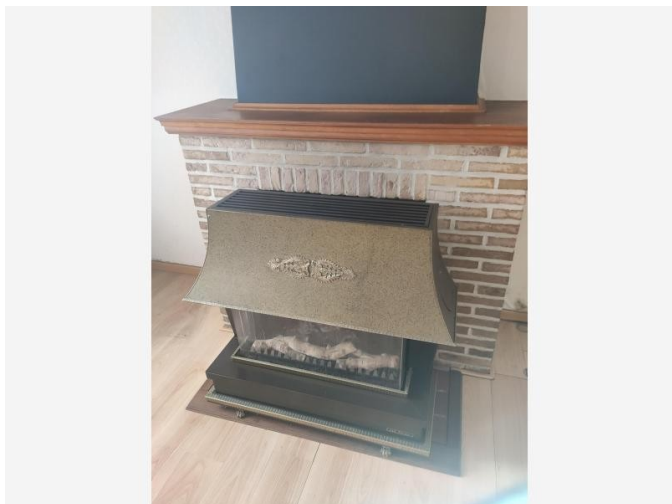
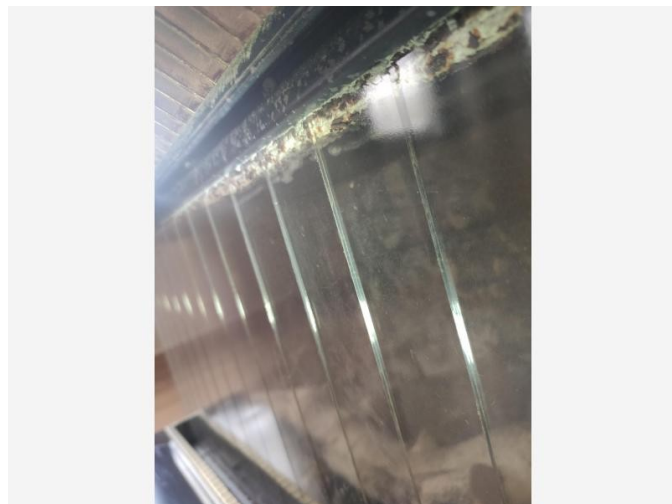
Het asbestmateriaal valt onder de mijlpaal van 2034.

Eindbeoordeling materiaalrisico	Laag materiaalrisico en/of verlaagde kans op vezelvrijgave
---------------------------------	--

Gebondenheid	Categorie 3: niet-hechtgebonden met weinig of geen matrix
Asbestsoort (vezeltype)	Alleen chrysotiel
Asbestconcentratie	Hoog ($\geq 50\%$)
Afschermingsgraad van het gehele materiaal	Stootvaste afscherming of omkasting
Toestand van het materiaal	Matig beschadigd, matig verweerd

Beschrijving	Kachelkoord
Omgeving	Binnen
Primaire drager	Ruimteverwarming
Asbestmateriaal	Koord, lint, band, strip
Bindmiddel van asbestmateriaal	Weinig of geen bindmiddel (textiel, bevolking, ...)
Gebondenheid op basis van bindmiddel	Niet-hechtgebonden
Hoeveelheid (lengte - omtrek - aantal)	<ul style="list-style-type: none">1,00 m - 3,00 cm - 1 stuk
Totale oppervlakte	0,03 m ²
Eenvoudig bereikbaar	Ja
Bevestigingswijze	<ul style="list-style-type: none">GeklemdVerlijmd, ingegoten, versmeerd

Verwijderen

- Zorg voor een veilig beheer. Vermijd het beschadigen van het asbestmateriaal. Controleer de toestand jaarlijks op wijzigingen.
- Verwijder dit asbestmateriaal zo snel mogelijk. Volg de toestand goed op.

- Eenvoudige handelingen: mag via doe-het-zelf of door werknemer(s) met opleidingsattest eenvoudige handelingen
Verwijderingvoorschriften volgens Codex over het welzijn op het werk Art. VI.3-54
- Eenvoudige handelingen: enkel door erkend asbestverwijderaar
Verwijderingvoorschriften volgens Codex over het welzijn op het werk Art. VI.3-54

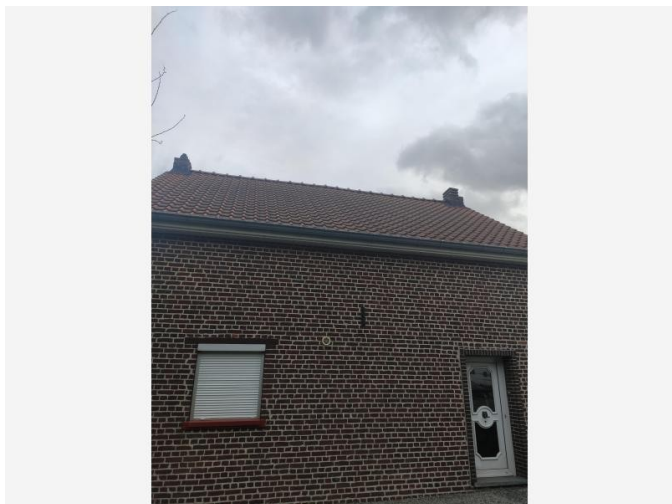
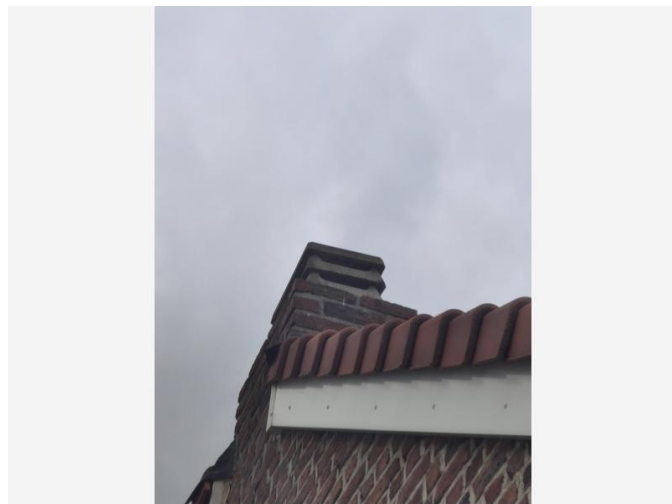
Het asbestmateriaal valt onder de mijlpaal van 2034.

Eindbeoordeling materiaalrisico	Laag materiaalrisico en/of verlaagde kans op vezelvrijgave
---------------------------------	--

Gebondenheid	Categorie 1: hechtgebonden in oorsprong
Asbestsoort (vezeltype)	Crocidoliet aanwezig
Asbestconcentratie	Laag (< 50%)
Afschermingsgraad van het gehele materiaal	Geheel of deels vrij aan de buitenlucht
Toestand van het materiaal	Licht beschadigd, licht verweerd. Intact materiaal type Pical – asbestboard of categorie III 'gebondenheid'

Beschrijving	Schouwkap
Omgeving	Buiten
Primaire drager	Schuin dak
Asbestmateriaal	Schouwhoed, ventilatiekap (anti-windval)
Bindmiddel van asbestmateriaal	Cement
Gebondenheid op basis van bindmiddel	Hecht
Hoeveelheid (gewicht - aantal)	<ul style="list-style-type: none">• 10,00 kg - 3 stuks
Totaal gewicht	30,00 kg
Eenvoudig bereikbaar	Ja
Bevestigingswijze	<ul style="list-style-type: none">• Verlijmd, ingegoten, versmeerd
Identificatiemethode	Vaststelling zonder monsternamen

Verwijderen

- Zorg voor een veilig beheer. Vermijd het beschadigen van het asbestmateriaal. Controleer de toestand jaarlijks op wijzigingen.

- Eenvoudige handelingen: mag via doe-het-zelf of door werknemer(s) met opleidingsattest eenvoudige handelingen
Verwijderingvoorschriften volgens Codex over het welzijn op het werk Art. VI.3-54
- Eenvoudige handelingen: enkel door erkend asbestverwijderaar
Verwijderingvoorschriften volgens Codex over het welzijn op het werk Art. VI.3-54

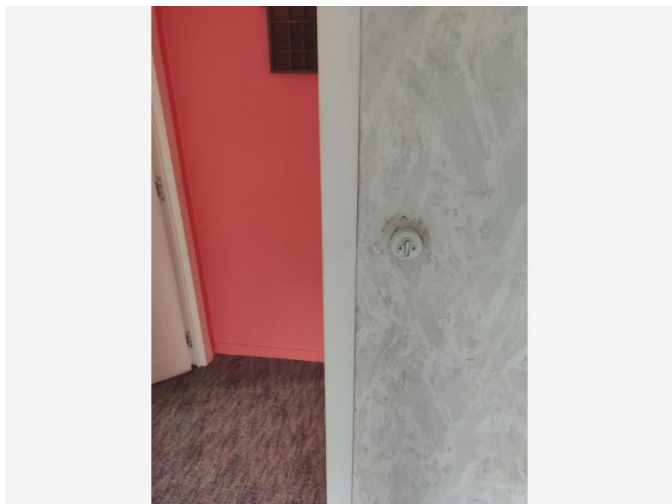
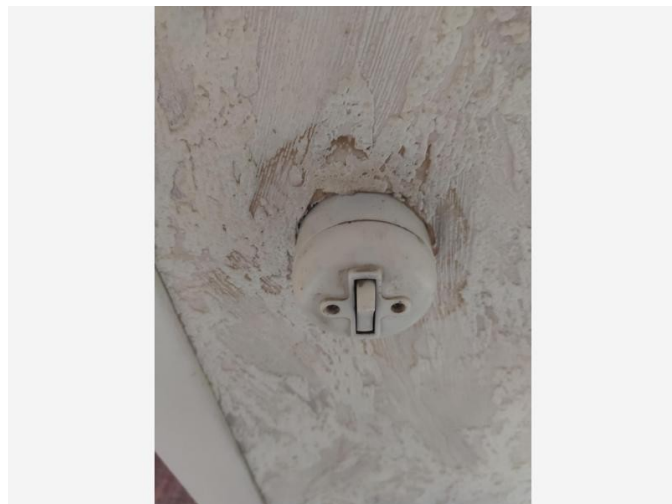
Eindbeoordeling materiaalrisico	Laag materiaalrisico en/of verlaagde kans op vezelvrijgave
---------------------------------	--

Gebondenheid	Categorie 1: hechtgebonden in oorsprong
Asbestsoort (vezeltype)	Crocidoliet aanwezig
Asbestconcentratie	Laag (< 50%)
Afschermingsgraad van het gehele materiaal	Geheel of deels (ook) vrij aan binnenluchtstromen
Toestand van het materiaal	Onbeschadigd, niet verweerd

Beschrijving	Elektrisch materiaal
Omgeving	Binnen
Primaire drager	Communicatie en elektrische infrastructuur en uitrusting
Asbestmateriaal	Plaat, paneel, tablet - Type Bakeliet
Bindmiddel van asbestmateriaal	Kunststof of -hars
Gebondenheid op basis van bindmiddel	Hecht
Hoeveelheid (oppervlakte - dikte - aantal)	• 0,01 m ² - 0,50 cm - 8 stuks
Totaal volume	< 0,001 m ³
Eenvoudig bereikbaar	Ja
Bevestigingswijze	• Geschroefd

Identificatiemethode	Vaststelling zonder monstername
Destructieve handeling voor identificatie	Nee
Opmerking	Het betreft 4 verwarmingsknoppen op het gelijkvloers, 3 verwarmingsknoppen op het 1ste verdiep en 1 lichtschakelaar (zie foto) op het 1ste verdiep.

Zorgvuldig beheren

- Zorg voor een veilig beheer. Vermijd het beschadigen van het asbestmateriaal. Controleer de toestand jaarlijks op wijzigingen.

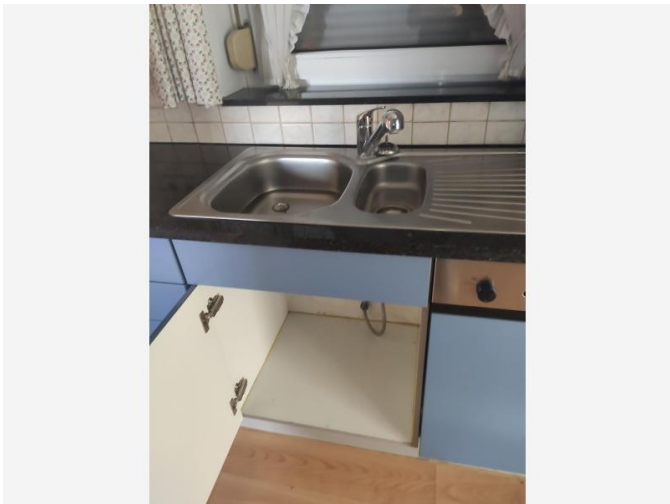
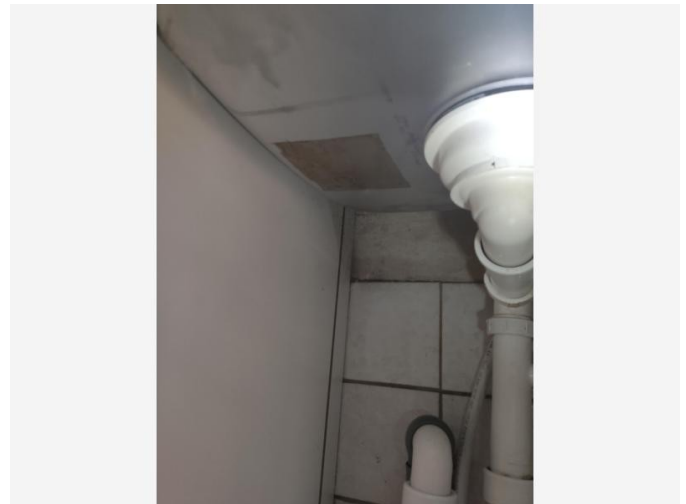
Eindbeoordeling materiaalrisico	Laag materiaalrisico en/of verlaagde kans op vezelvrijgave
---------------------------------	--

Gebondenheid	Categorie 1: hechtgebonden in oorsprong
Asbestsoort (vezeltype)	Crocidoliet aanwezig
Asbestconcentratie	Laag (< 50%)
Afschermingsgraad van het gehele materiaal	Enkel randen niet afgeschermd maar geen contact met binnenluchtstromen
Toestand van het materiaal	Licht beschadigd, licht verweerd. Intact materiaal type Pical – asbestboard of categorie III 'gebondenheid'

Beschrijving	Dreunplaat onder wasbak
Omgeving	Binnen
Primaire drager	Inrichting (meubilair, ...)
Asbestmateriaal	Dreunplaat
Bindmiddel van asbestmateriaal	Bitumen (roofing, teer, asfalt)
Gebondenheid op basis van bindmiddel	Hecht
Hoeveelheid (gewicht - aantal)	• 0,20 kg - 1 stuk
Totaal gewicht	0,20 kg
Eenvoudig bereikbaar	Ja
Bevestigingswijze	• Verlijmd, ingegoten, versmeerd

Identificatiemethode	Vaststelling zonder monstername
Destructieve handeling voor identificatie	Nee
Opmerking	Er zijn nog resten van een dreunplaat aanwezig.

Zorgvuldig beheren

- Zorg voor een veilig beheer. Vermijd het beschadigen van het asbestmateriaal. Controleer de toestand jaarlijks op wijzigingen.

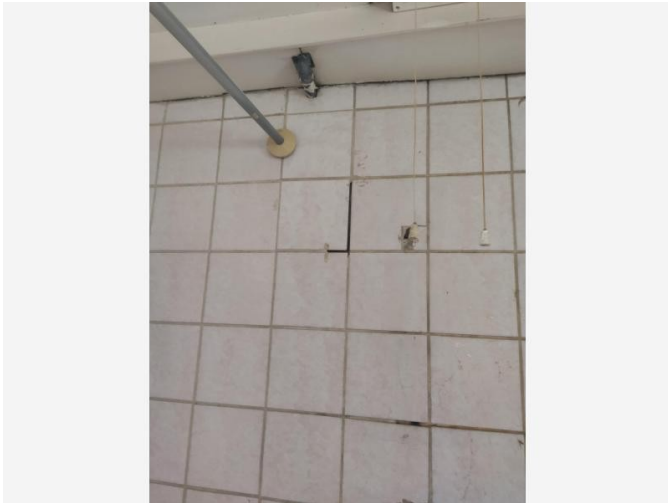
Kans op aanwezigheid van asbestverdachte lijmlaag achter de tegels in de badkamer en in de keuken. Staalname niet mogelijk in het kader van een niet-destructieve inventaris.

Identificatiemethode	Redelijk vermoeden
Primaire drager	Binnenwand
(Asbest)materiaal	In-situ afwerkingslagen - Lijmlaag
Bindmiddel	Lijm
Gebondenheid bindmiddel	Hecht

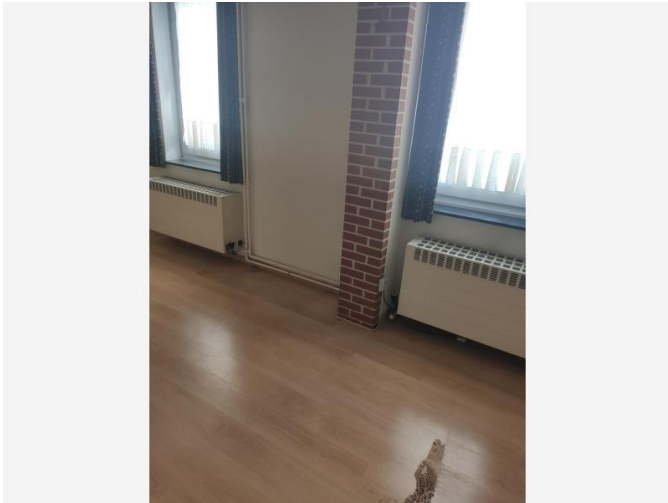
Kans op aanwezigheid van asbestverdachte pakking in de verwarmingen. Het betreft 4 installaties op het gelijkvloers en 3 installaties op het 1ste verdiep. Niet vast te stellen in het kader van een niet-destructieve inventaris.

Identificatiemethode	Redelijk vermoeden
Primaire drager	HVAC infrastructuur en uitrusting
(Asbest)materiaal	Pakking, dichting
Bindmiddel	Karton - papier - viltachtig
Gebondenheid bindmiddel	Niet-hechtgebonden

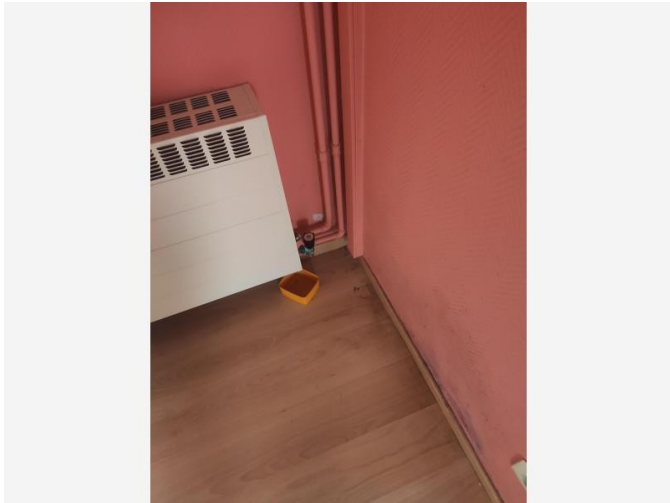
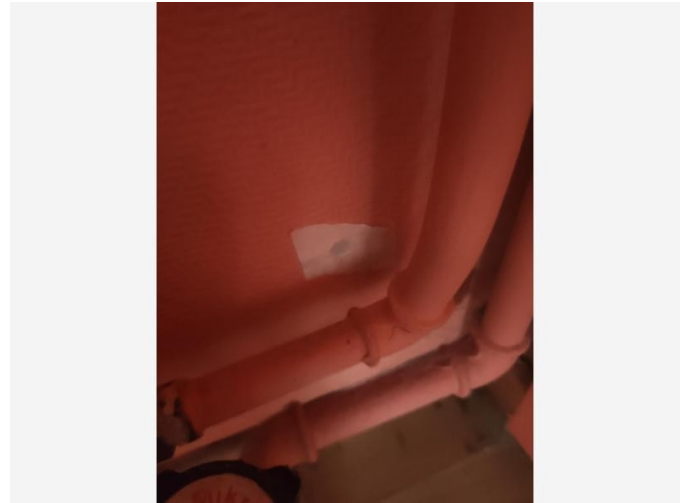
Geen asbest

#	Type	Referentie	Resultaat
8.1	Mengmonster	001	Geen asbest

Beschrijving	Pleisterwerk muren
Omgeving	Binnen
Primaire drager	Binnenwand

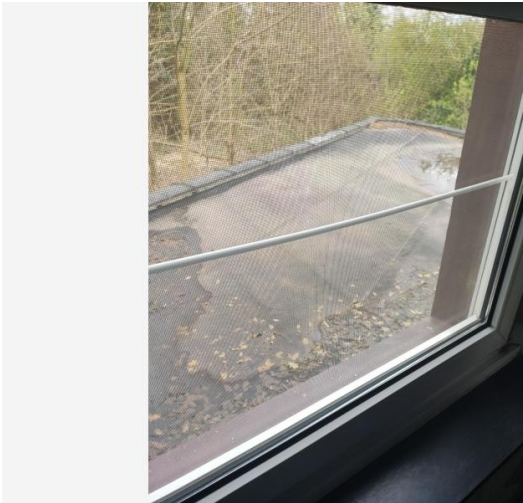
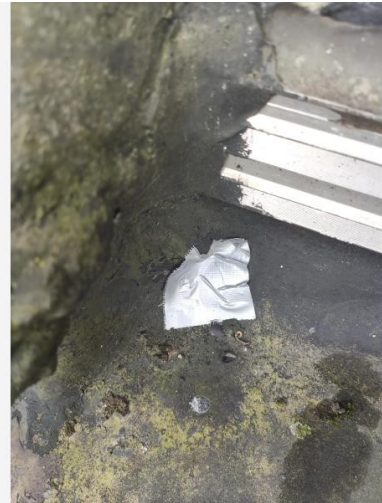
Geen asbest

#	Type	Referentie	Resultaat
9.1	Puntmonster	002	Geen asbest

Beschrijving	Plat dak
Omgeving	Buiten
Primaire drager	Plat dak
Bindmiddel van materiaal	Bitumen (roofing, teer, asfalt)
