Asbestinventarisatetest

Oudenbos 154, 3202 Aarschot

Attestnummer : 20240216-000284.000

Niet-asbestveilig

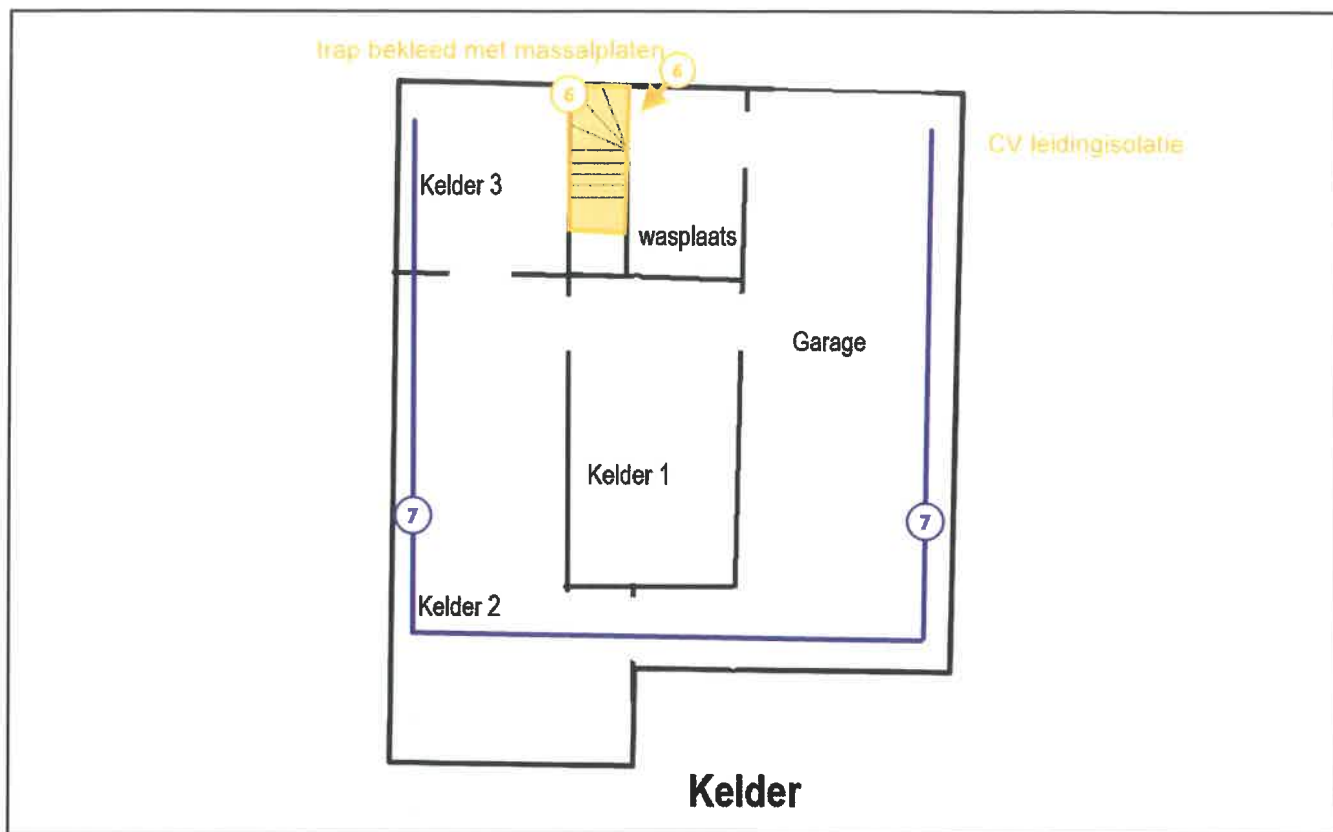
Plan 1.5: kelder

Beschrijving	Type	Actie
6. Massal treden trap kelder naar gelijkvloers	Asbestmateriaal	Zorgvuldig beheren
7. Isolatie rond cv leidingen	Advies	-

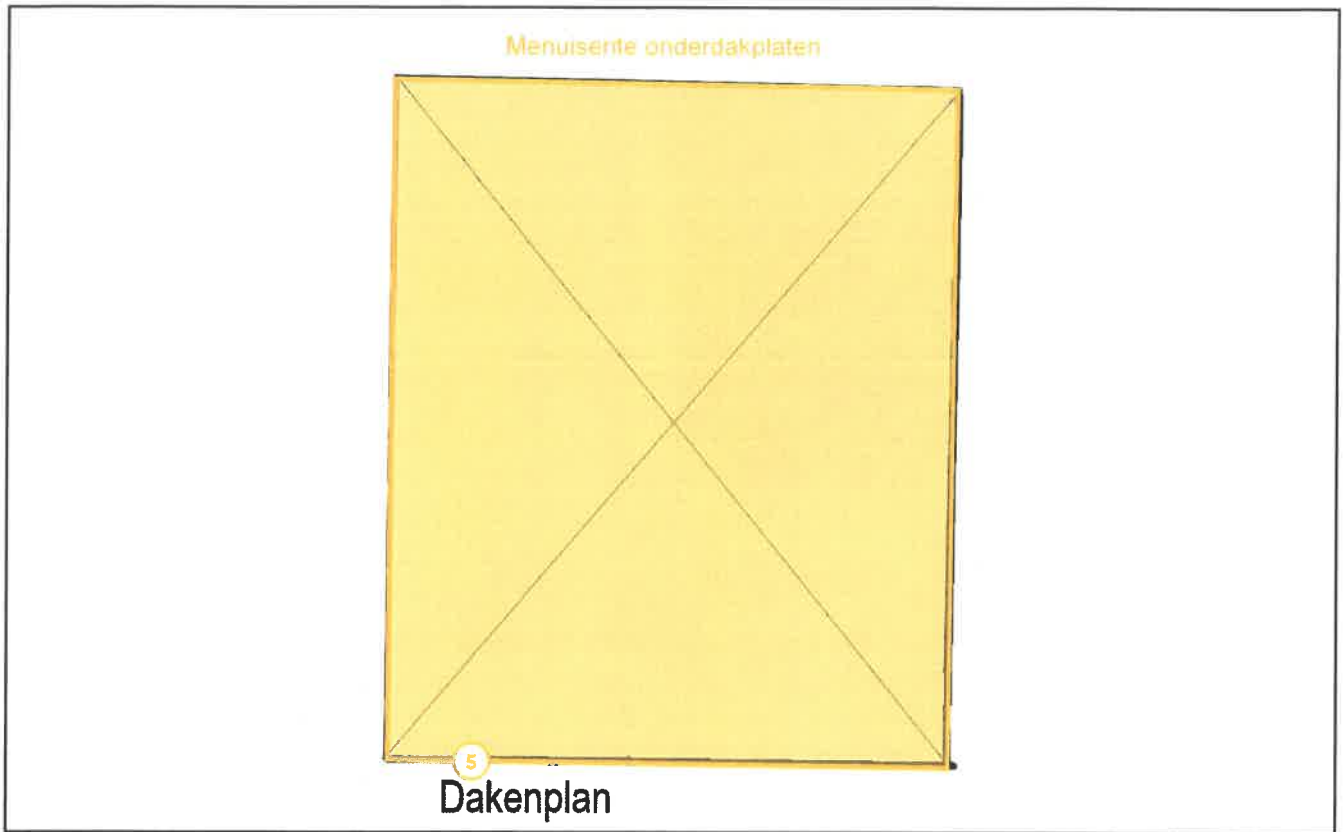
Plan 1.7: dakenplan

Beschrijving	Type	Actie
5. Onderdakplaten muiserite	Asbestmateriaal	Zorgvuldig beheren

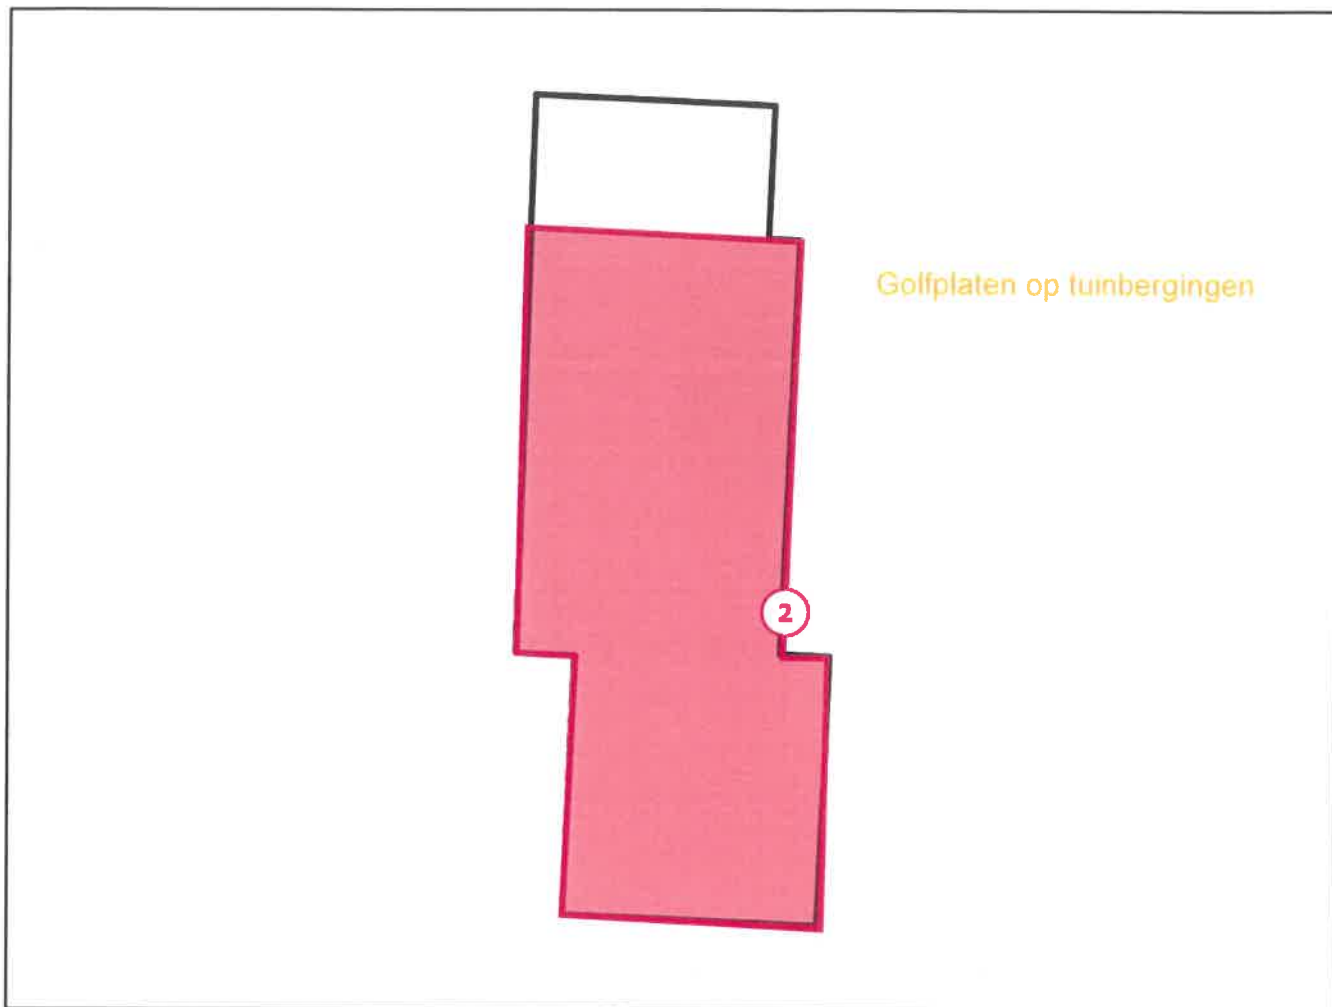
Plan 2.3: tuinbergingen plan

Beschrijving	Type	Actie
2. Golfplaten op tuinbergingen	Asbestmateriaal	Dringend verwijderen

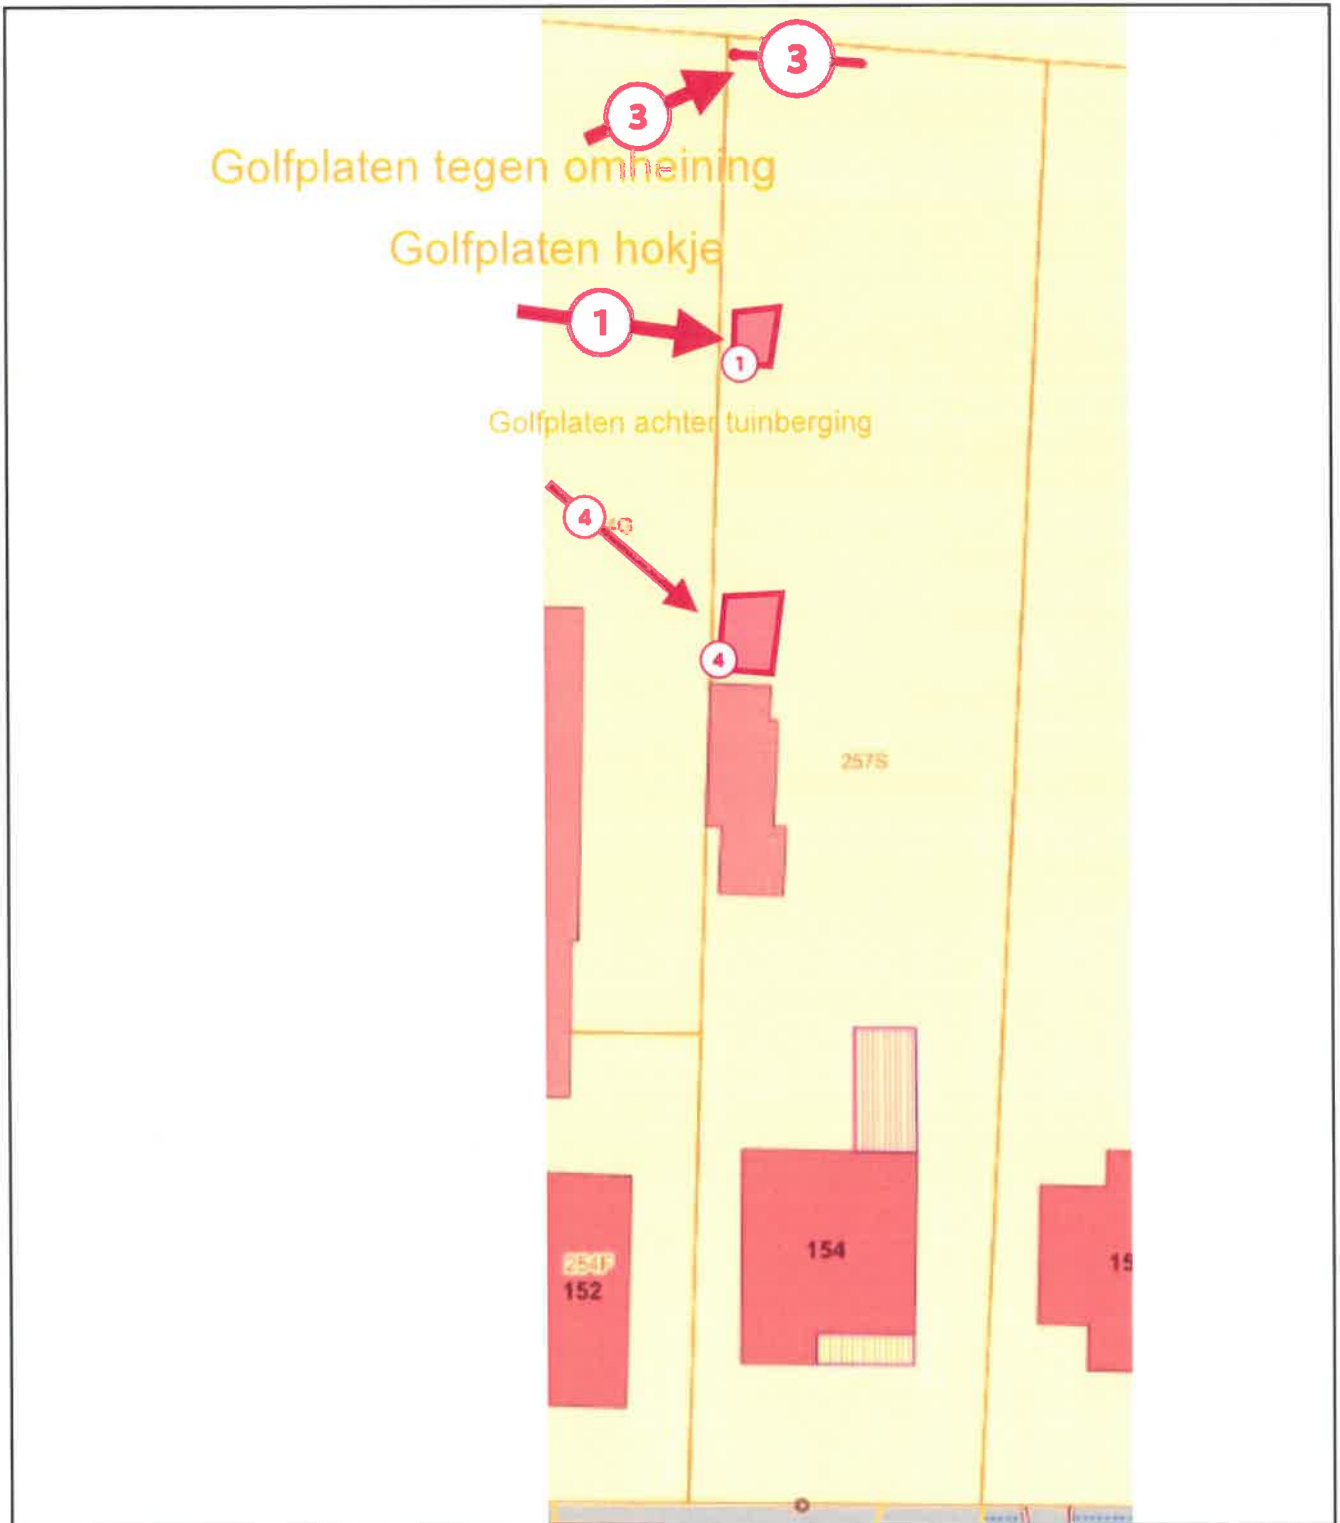
Plan 4.1: Vaststellingen buiten de constructies

1. Golfplaten hokje	Asbestmateriaal	Dringend verwijderen
3. Golfplaten tegen omheining	Asbestmateriaal	Dringend verwijderen
4. Golfplaten achter tuinberging	Asbestmateriaal	Dringend verwijderen

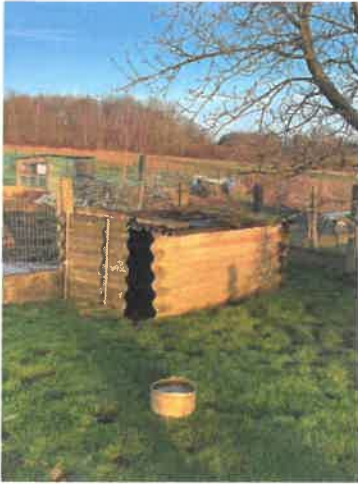
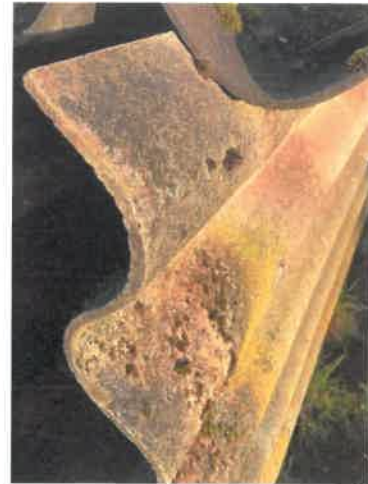
Fiche 1: Golfplaten hokje

Asbestmateriaal - afvalstof

Het asbestmateriaal valt onder de mijlpaal van 2040.

Beschrijving	Golfplaten hokje
Type afvalstof	Betreft stock-voorraad of gedemonteerde asbestmaterialen
Aanwezige resten	Platen
Omgeving	Buiten
Primaire drager	Bodem
Asbestmaterialen	• Verloren bekisting - Golfplaat
Bindmiddel van asbestmateriaal	Cement
Gebondenheid op basis van bindmiddel	Hecht
Hoeveelheid (gewicht - aantal)	• 60,00 kg - 1 stuk
Totaal gewicht	60,00 kg
Eenvoudig bereikbaar	Ja
Identificatiemethode	Vaststelling zonder monstername

Dringend verwijderen

- Verwijder het asbestafval.

- Eenvoudige handelingen: mag via doe-het-zelf of door werknemer(s) met opleidingsattest eenvoudige handelingen mits inachtnaam van voorgeschreven collectieve en persoonlijke beschermingsmiddelen, zie ook : <https://ovam.vlaanderen.be/voorzorgsmaatregelen-bij-asbestverwijdering>

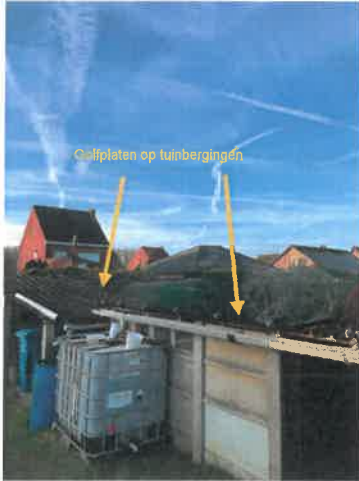
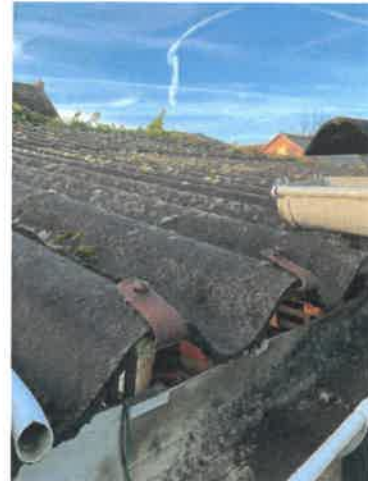
Fiche 2: Golfplaten op tuinbergingen

Asbestmateriaal

Het asbestmateriaal valt onder de mijlpaal van 2034.

Eindbeoordeling materiaalrisico	Hoog materiaalrisico en/of hoge kans op vezelvrijgave
---------------------------------	---

Gebondenheid	Categorie 1: hechtgebonden in oorsprong
Asbestsoort (vezeltype)	Crocidoliet aanwezig
Asbestconcentratie	Laag (< 50%)
Afschermingsgraad van het gehele materiaal	Geheel of deels (ook) vrij aan de binnenlucht
Toestand van het materiaal	Matig beschadigd, matig verweerd

Beschrijving	Golfplaten op tuinbergingen
Omgeving	Grenst aan binnen- en buitenlucht
Primaire drager	Schuin dak
Asbestmateriaal	Dak- en gevelbekleding - Golfplaat
Bindmiddel van asbestmateriaal	Cement
Gebondenheid op basis van bindmiddel	Hecht
Hoeveelheid (oppervlakte - aantal)	• 50,00 m ² - 1 stuk
Totale oppervlakte	50,00 m ²
Eenvoudig bereikbaar	Ja
Bevestigingswijze	• Geschroefd
Identificatiemethode	Vaststelling zonder monsternamen

Dringend verwijderen

- Verwijder dit asbestmateriaal zo snel mogelijk. Volg de toestand goed op.

- Eenvoudige handelingen: mag via doe-het-zelf of door werknemer(s) met opleidingsattest eenvoudige handelingen mits inachtnaam van voorgeschreven collectieve en persoonlijke beschermingsmiddelen,

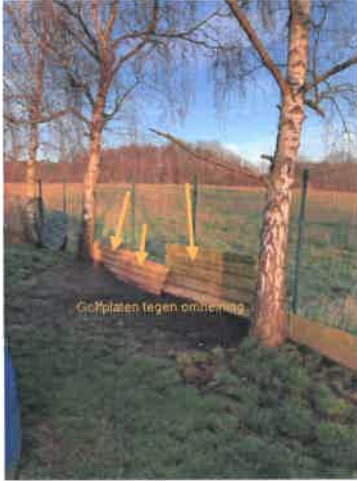
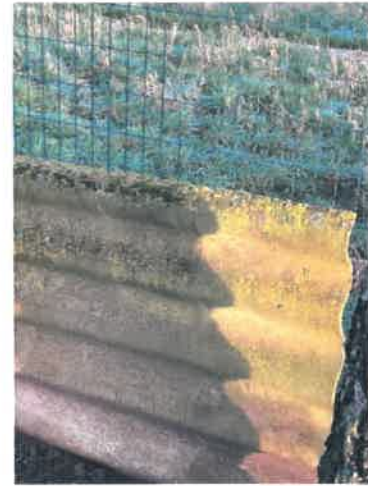
Fiche 3: Golfplaten tegen omheining

Asbestmateriaal - afvalstof

Het asbestmateriaal valt onder de mijlpaal van 2040.

Beschrijving	Golfplaten tegen omheining
Type afvalstof	Betreft stock-voorraad of gedemonteerde asbestmaterialen
Aanwezige resten	Platen
Omgeving	Buiten
Primaire drager	Bodem
Asbestmaterialen	<ul style="list-style-type: none">• Dak- en gevelbekleding - Golfplaat
Bindmiddel van asbestmateriaal	Cement
Gebondenheid op basis van bindmiddel	Hecht
Hoeveelheid (gewicht - aantal)	<ul style="list-style-type: none">• 40,00 kg - 1 stuk
Totaal gewicht	40,00 kg
Eenvoudig bereikbaar	Ja
Identificatiemethode	Vaststelling zonder monstername

Dringend verwijderen

- Verwijder het asbestafval.

- Eenvoudige handelingen: mag via doe-het-zelf of door werknemer(s) met opleidingsattest eenvoudige handelingen mits inachtnaam van voorgeschreven collectieve en persoonlijke beschermingsmiddelen, zie ook : <https://ovam.vlaanderen.be/voorzorgsmaatregelen-bij-asbestverwijdering>

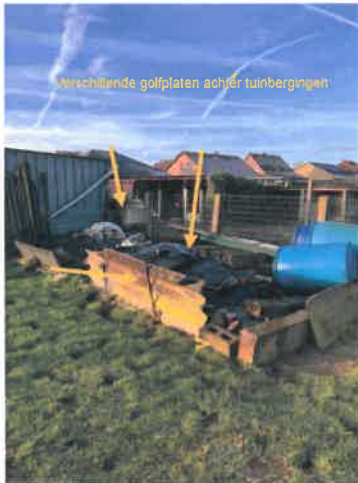
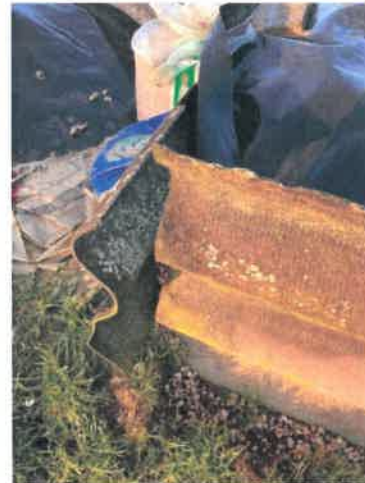
Fiche 4: Golfplaten achter tuinberging

Asbestmateriaal – afvalstof

Het asbestmateriaal valt onder de mijlpaal van 2040.

Beschrijving	Golfplaten achter tuinberging
Type afvalstof	Betreft stock-voorraad of gedemonteerde asbestmaterialen
Aanwezige resten	Platen
Omgeving	Buiten
Primaire drager	Bodem
Asbestmaterialen	<ul style="list-style-type: none">• Verloren bekisting - Golfplaat
Bindmiddel van asbestmateriaal	Cement
Gebondenheid op basis van bindmiddel	Hecht
Hoeveelheid (gewicht - aantal)	<ul style="list-style-type: none">• 25,00 kg - 1 stuk
Totaal gewicht	25,00 kg
Eenvoudig bereikbaar	Ja
Identificatiemethode	Vaststelling zonder monstername

Dringend verwijderen

- Verwijder het asbestafval.

- Eenvoudige handelingen: mag via doe-het-zelf of door werknemer(s) met opleidingsattest eenvoudige handelingen mits inachtnaam van voorgeschreven collectieve en persoonlijke beschermingsmiddelen, zie ook : <https://ovam.vlaanderen.be/voorzorgsmaatregelen-bij-asbestverwijdering>

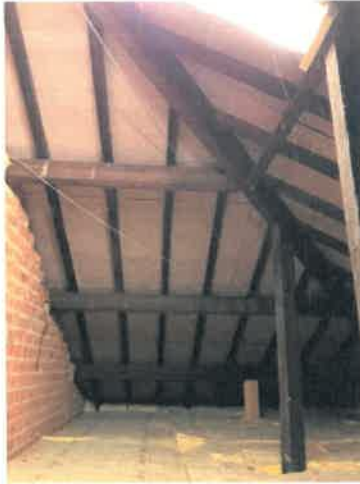
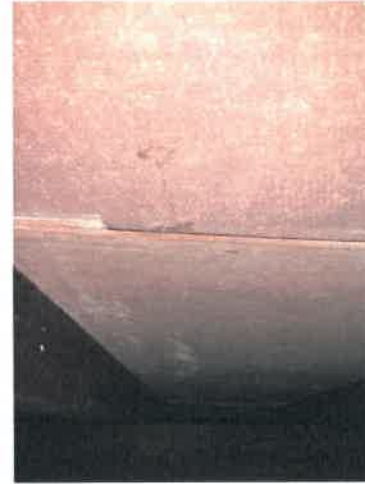
Fiche 5: Onderdakplaten menuiserie

Asbestmateriaal

Het asbestmateriaal valt onder de mijlpaal van 2040.

Eindbeoordeling materiaalrisico	Laag materiaalrisico en/of verlaagde kans op vezelvrijgave
---------------------------------	--

Gebondenheid	Categorie 1: hechtgebonden in oorsprong
Asbestsoort (vezeltype)	Crocidoliet aanwezig
Asbestconcentratie	Laag (< 50%)
Afschermingsgraad van het gehele materiaal	Geheel of deels (ook) vrij aan de binnenlucht
Toestand van het materiaal	Onbeschadigd, niet verweerd

Beschrijving	Onderdakplaten menuiserie
Omgeving	Grenst aan binnen- en buitenlucht
Primaire drager	Schuin dak
Asbestmateriaal	Plaat, paneel, tablet - Type Menuiserie
Bindmiddel van asbestmateriaal	Cement
Gebondenheid op basis van bindmiddel	Hecht
Hoeveelheid (oppervlakte - dikte - aantal)	• 160,00 m ² - 0,30 cm - 1 stuk
Totaal volume	0,48 m ³
Eenvoudig bereikbaar	Ja
Bevestigingswijze	• Genageld, geniet
Identificatiemethode	Vaststelling zonder monsternamen

Zorgvuldig beheren

- Zorg voor een veilig beheer. Vermijd het beschadigen van het asbestmateriaal. Controleer de toestand jaarlijks op wijzigingen.

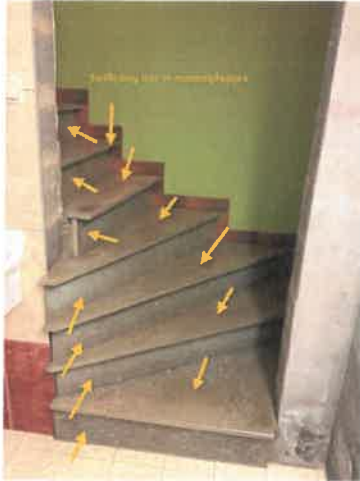
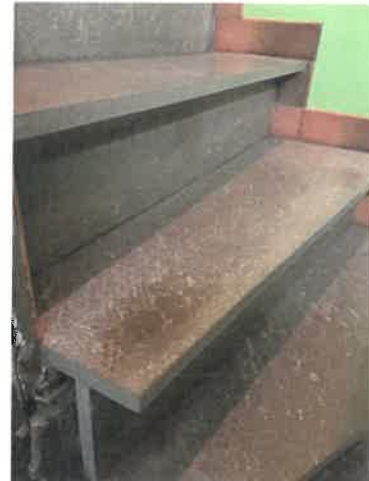
Het asbestmateriaal valt onder de mijlpaal van 2040.

het belopen van de trap geeft slijtage waardoor vezels zullen vrijkomen !

Eindbeoordeling materiaalrisico	Zeer laag materiaalrisico en/of zeer lage kans op vezelvrijgave
Opmerking	traptreden zijn onderhevig aan slijtage , beschadiging bij gebruik is niet uit te sluiten, ...

Gebondenheid	Categorie 1: hechtgebonden in oorsprong
Asbestsoort (vezeltype)	Alleen chrysotiel
Asbestconcentratie	Laag (< 50%)
Af schermingsgraad van het gehele materiaal	Geheel of deels (ook) vrij aan de binnenlucht
Toestand van het materiaal	Onbeschadigd, niet verweerd

Beschrijving	Massal treden trap kelder naar gelijkvloers
Omgeving	Binnen
Primaire drager	Vaste trap, vaste ladder
Asbestmateriaal	Plaat, paneel, tablet - Type Massal
Bindmiddel van asbestmateriaal	Cement
Gebondenheid op basis van bindmiddel	Hecht

Hoeveelheid (oppervlakte - dikte - aantal)	• 8,00 m ² - 2,00 cm - 1 stuk
Totaal volume	0,16 m ³
Eenvoudig bereikbaar	Ja
Bevestigingswijze	• Verlijmd, ingegoten, versmeerd
Identificatiemethode	Vaststelling zonder monstername
Destructieve handeling voor identificatie	Nee

Zorgvuldig beheren

- Verwijder dit asbestmateriaal zo snel mogelijk. Volg de toestand goed op.

- Eenvoudige handelingen: mag via doe-het-zelf of door werknemer(s) met opleidingsattest eenvoudige handelingen mits inachtnaam van voorgeschreven collectieve en persoonlijke beschermingsmiddelen, zie ook : <https://ovam.vlaanderen.be/voorzorgsmaatregelen-bij-asbestverwijdering>

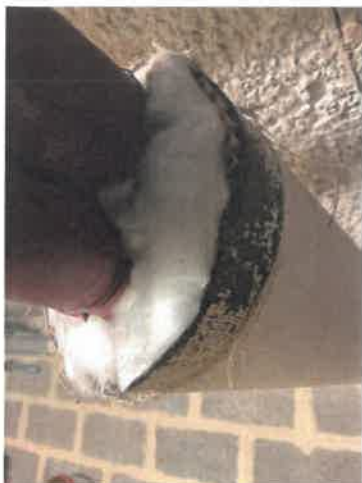
Fiche 7: Isolatie rond cv leidingen

CV isolatie bestaande uit glaswol, roofing en geschilderde doek

Identificatiemethode	Vaststelling & expertise (niet-asbestverdacht)
Primaire drager	Ruimteverwarming
(Asbest)materiaal	In-situ afwerkingslagen - Thermische isolatie

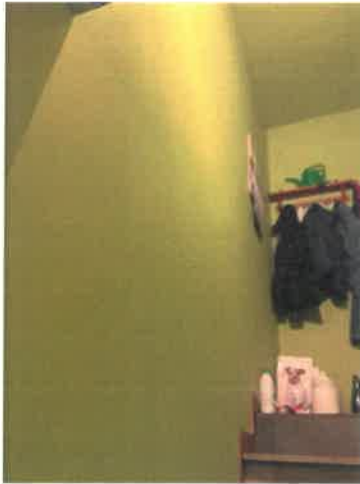
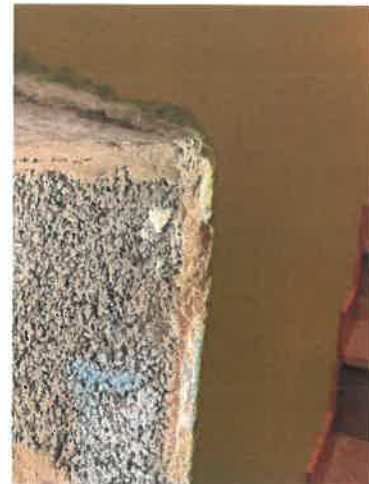
Fiche 8: Pleisterwerk wanden

Geen asbest

#	Type	Referentie	Resultaat
8.1	Puntmonster	1	Geen asbest

Beschrijving	Pleisterwerk wanden
Omgeving	Binnen
Primaire drager	Binnenwand
Bindmiddel van materiaal	Gips - kalk

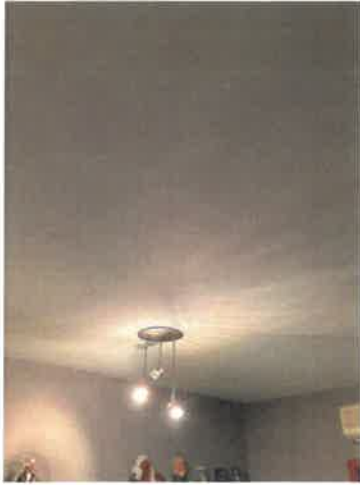
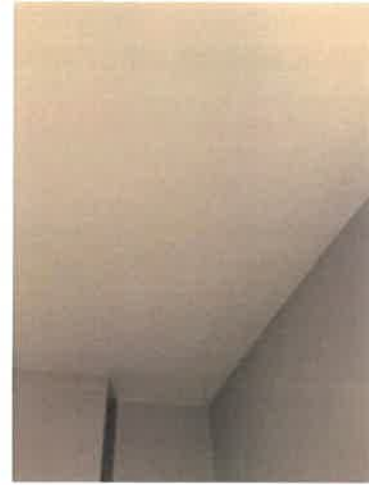
Fiche 9: Pleisterwerk plafond

Geen asbest

#	Type	Referentie	Resultaat
9.1	Mengmonster	2	Geen asbest

Beschrijving	Pleisterwerk plafond
Omgeving	Binnen
Primaire drager	Plafond
Bindmiddel van materiaal	Gips - kalk
