Asbestinventarisatetest

Diepvenstraat 34, 3201 Aarschot

Attestnummer : 20240308-000083.000

Niet-asbestveilig

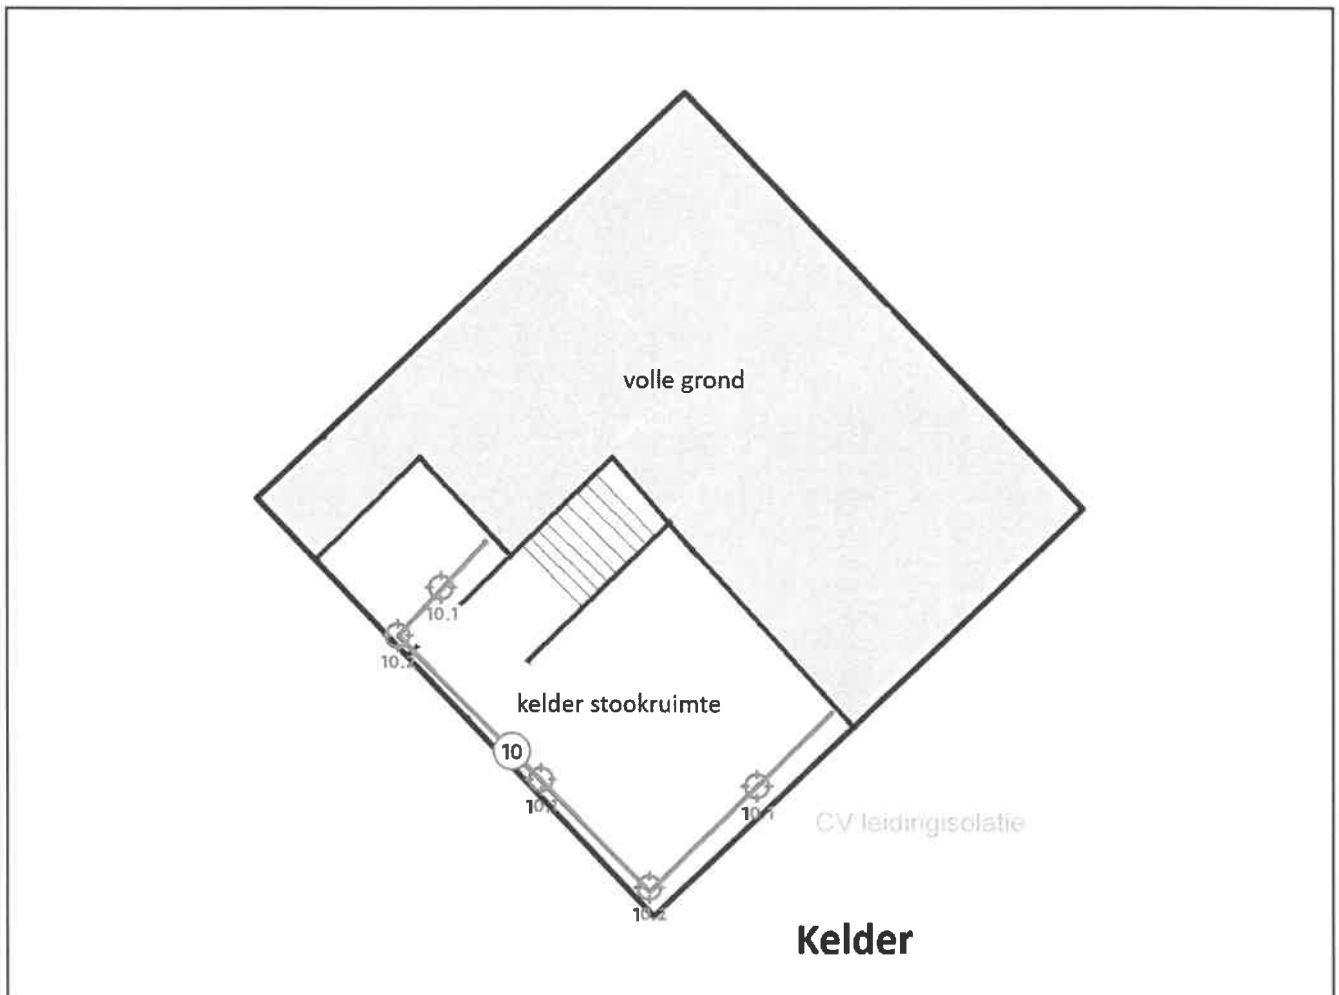
Plan 1.3: kelder

Beschrijving	Type	Actie
10. CV Leidingisolatie in kelder	Geen asbest	-
10.1 Code: 3 (rechte stukken)	Mengmonster	-
10.2 Code: 4 (bochten)	Mengmonster	-

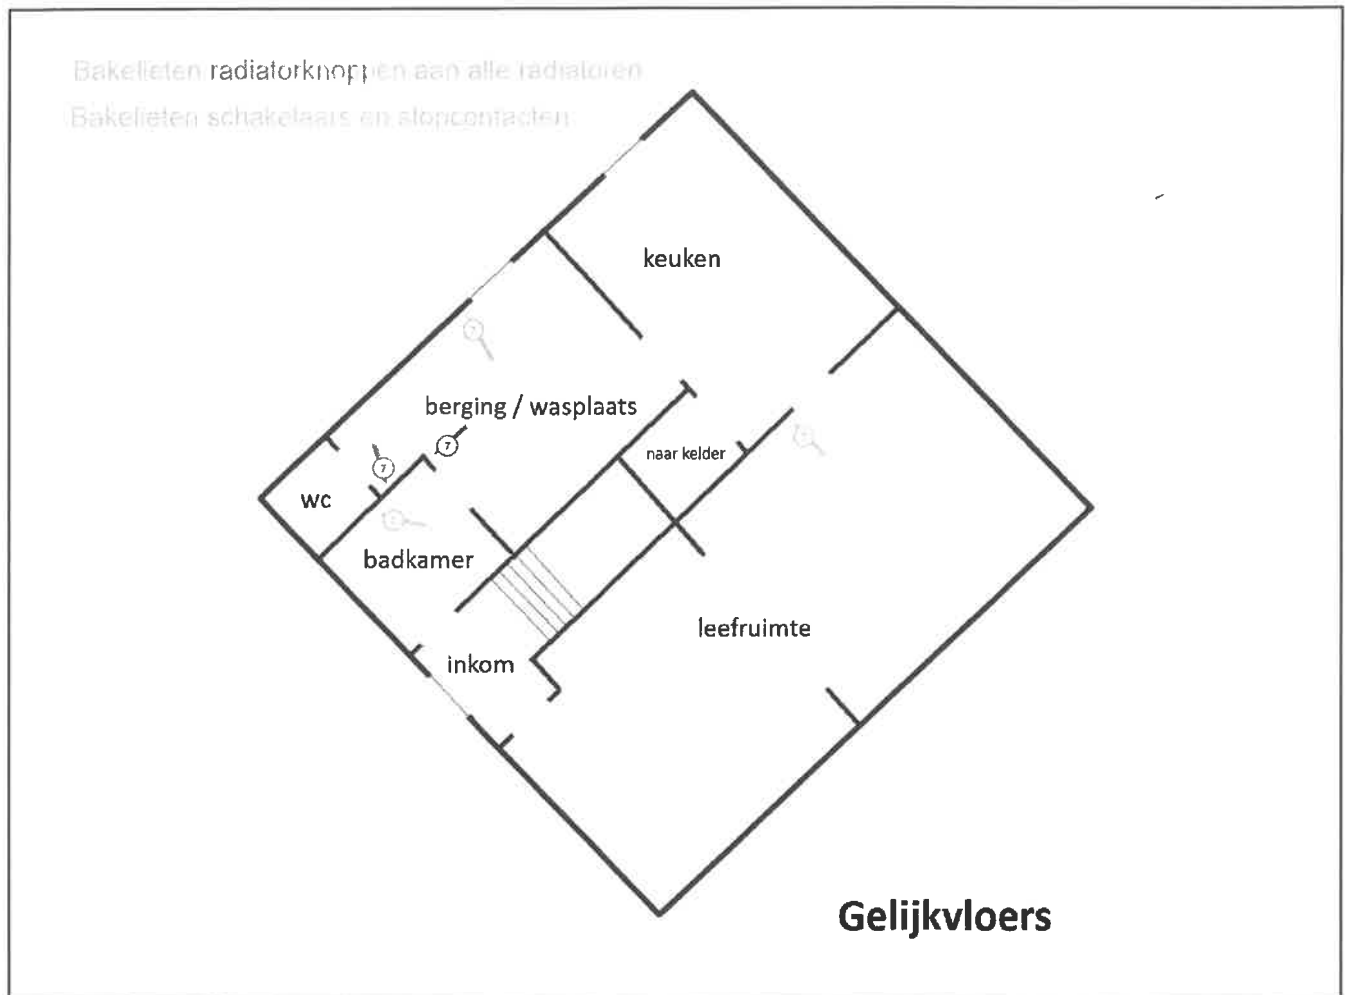
Plan 1.4: gelijkvloers

Beschrijving	Type	Actie
6. 9 bakelieten radiatorknoppen	Asbestmateriaal	Zorgvuldig beheren
7. 9 schakelaars, 4 stopcontacten en 3 soketten in bakeliet	Asbestmateriaal	Zorgvuldig beheren

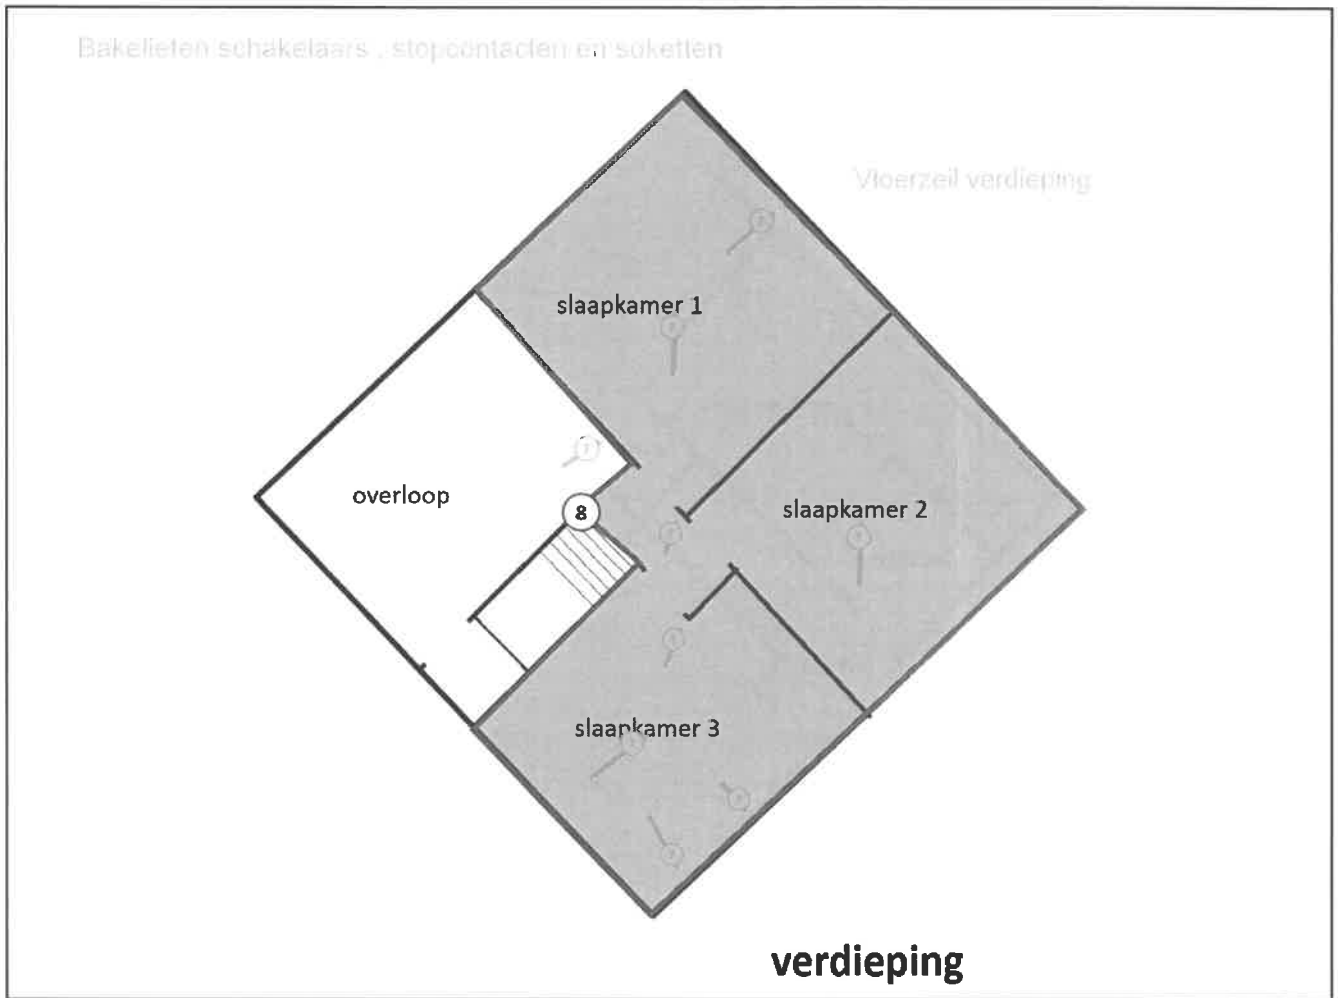
Plan 1.5: verdiep

Beschrijving	Type	Actie
7. 9 schakelaars, 4 stopcontacten en 3 soketten in bakeliet	Asbestmateriaal	Zorgvuldig beheren
8. Vloerkleed verdieping	Advies	-

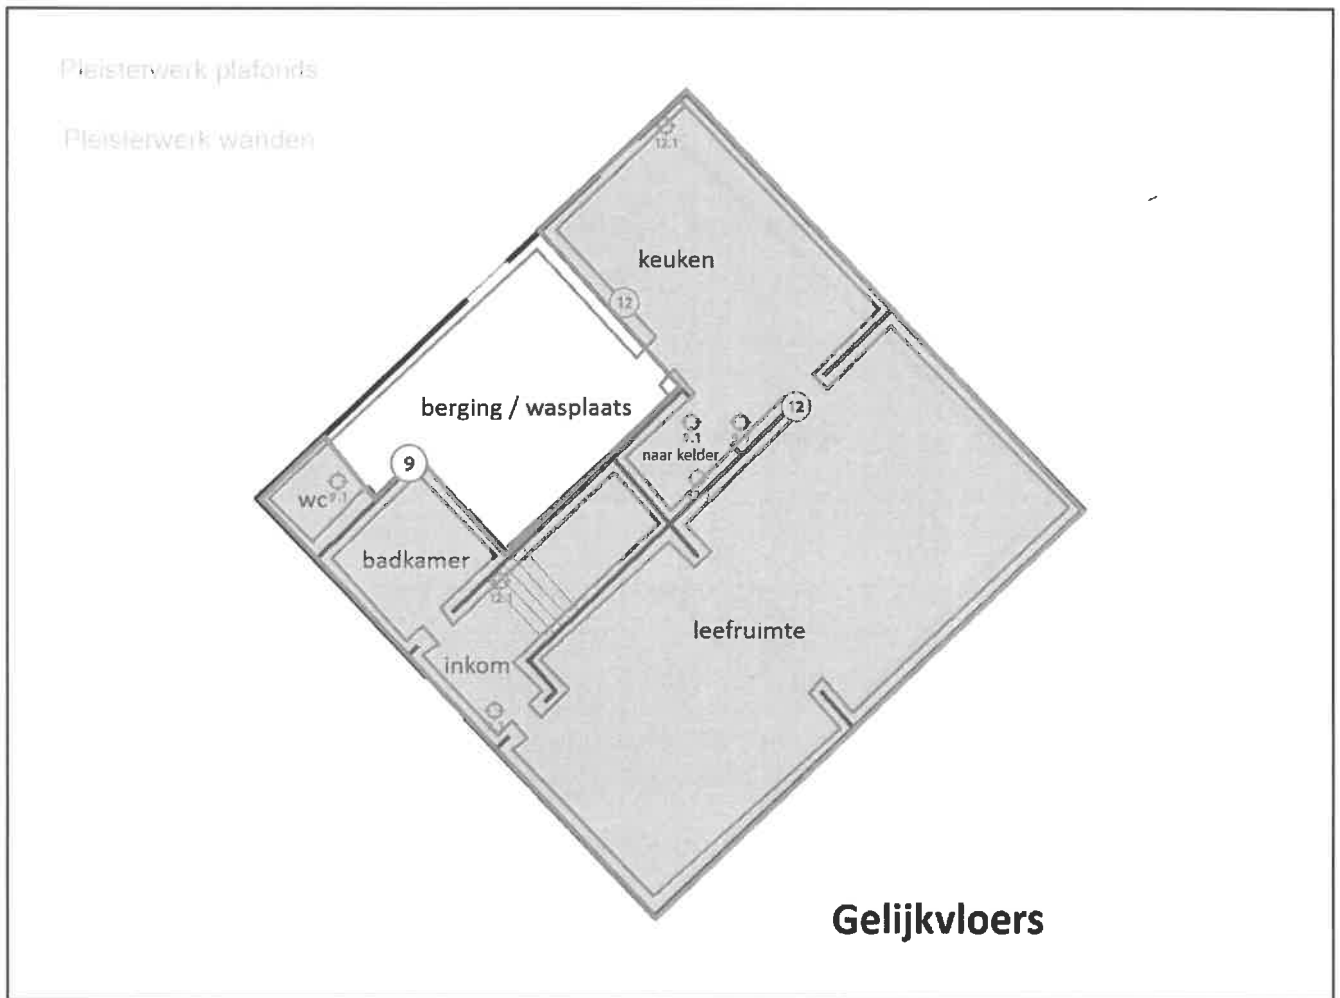
Plan 1.7: gelijkvloers pleisterwerk

Beschrijving	Type	Actie
9. pleisterwerk plafonds	Geen asbest	-
9.1 Code: 2	Mengmonster	-
12. pleisterwerk wanden	Geen asbest	-
12.1 Code: 1	Mengmonster	-

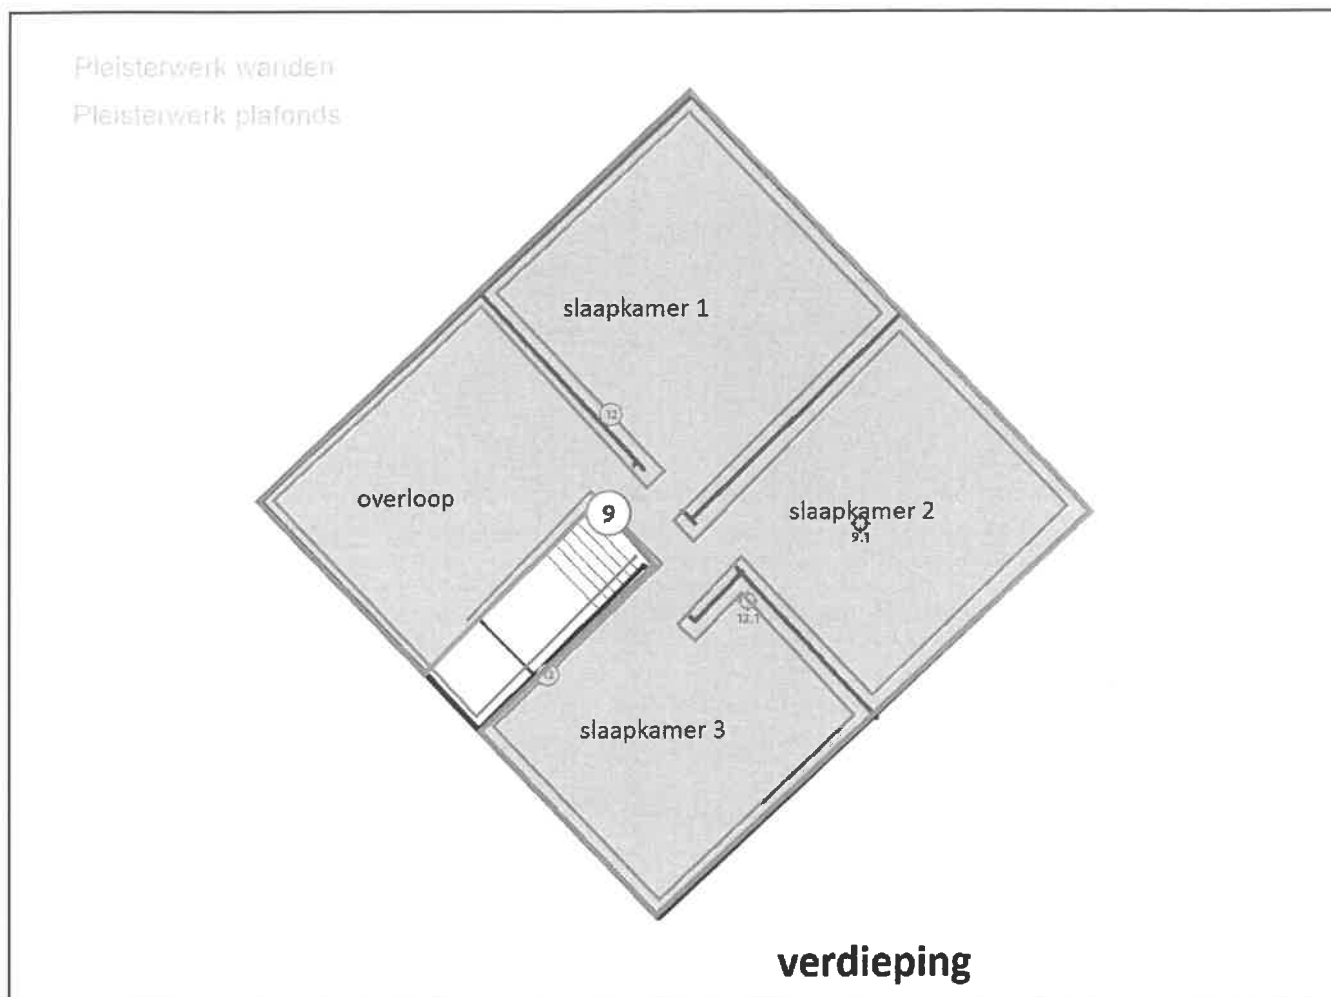
Plan 1.8: verdiep pleisterwerk

Beschrijving	Type	Actie
9. pleisterwerk plafonds	Geen asbest	-
9.1 Code: 2	Mengmonster	-
12. pleisterwerk wanden	Geen asbest	-
12.1 Code: 1	Mengmonster	-

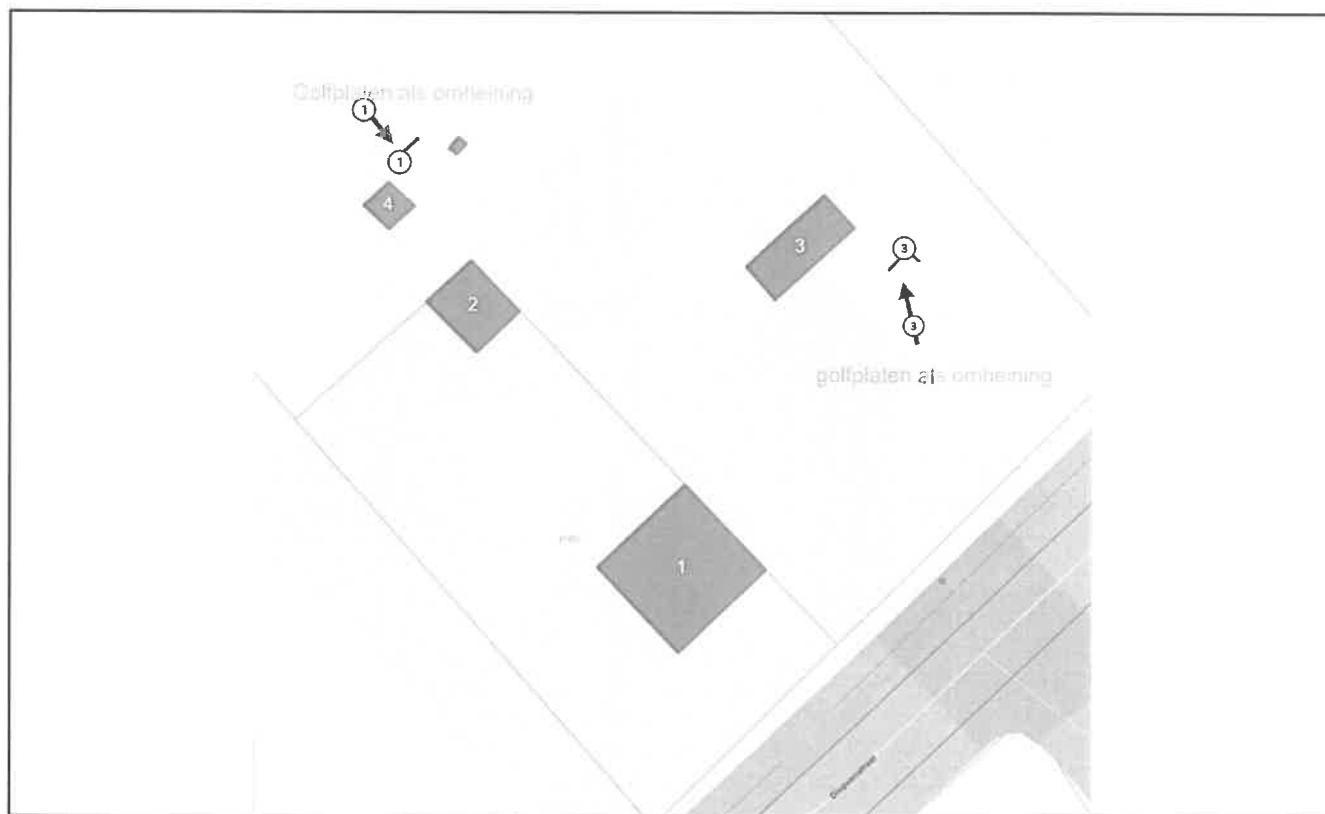
Plan 1.9: plattegrond

Beschrijving	Type	Actie
1. Golflaten als omheining achter kippenhok	Asbestmateriaal	Dringend verwijderen
3. Golflaten als omheining voor serre	Asbestmateriaal	Dringend verwijderen

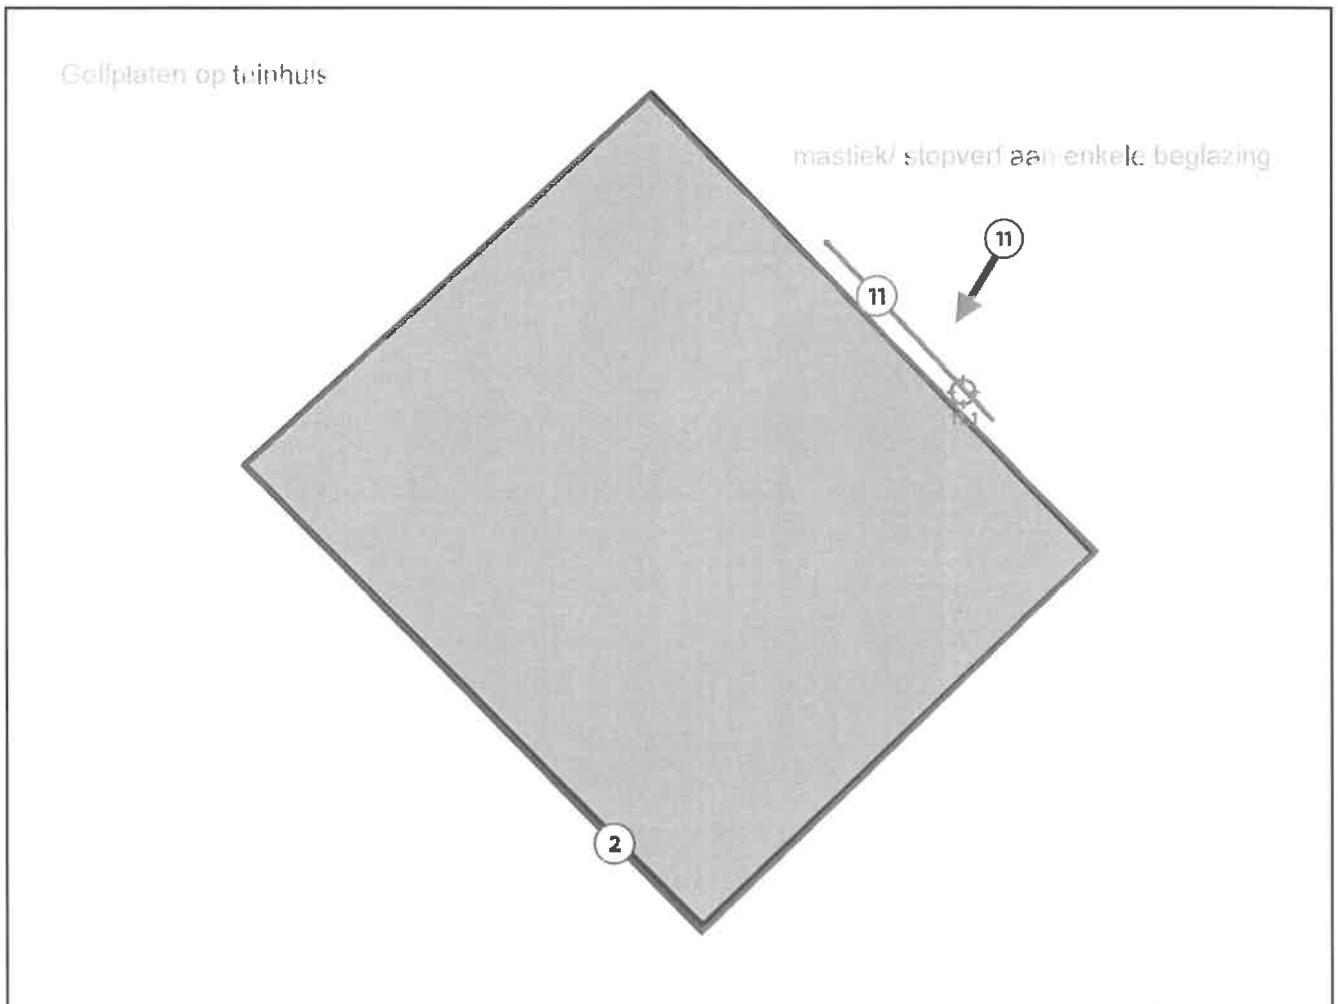
Plan 2.3: tuinhuis plan

Beschrijving	Type	Actie
2. Golfplaten op tuinhuis	Asbestmateriaal	Dringend verwijderen
11. mastiek tussen buitenschrijnwerk en gevel tuinhuis	Geen asbest	-
11.1 Code: 5	Puntmonster	-

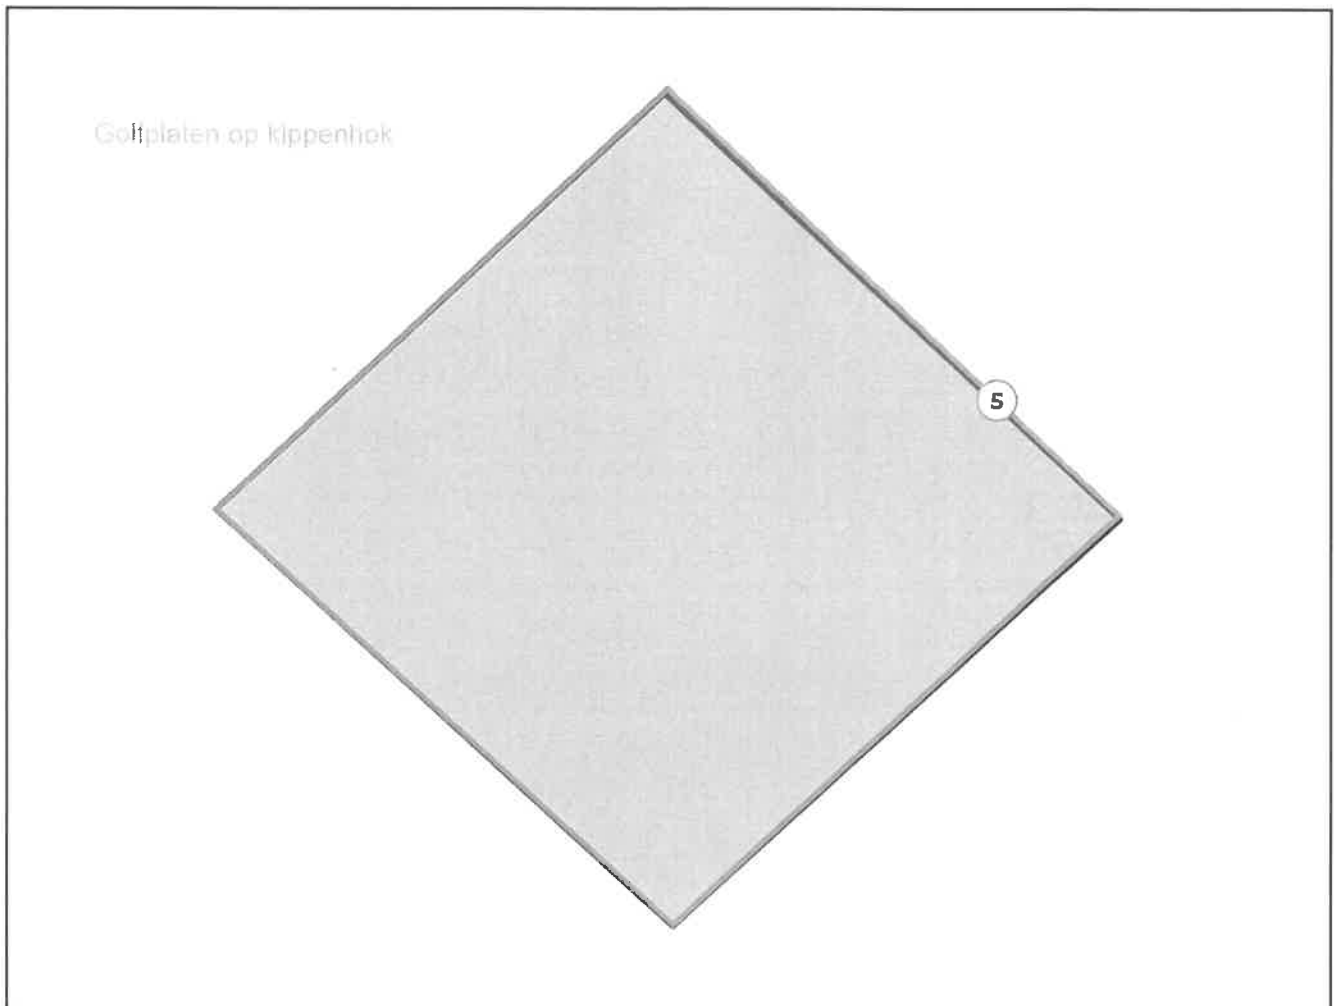
Plan 4.3: kippenhok plan

Beschrijving	Type	Actie
5. Golfplaten op kippenhok	Asbestmateriaal	Verwijderen

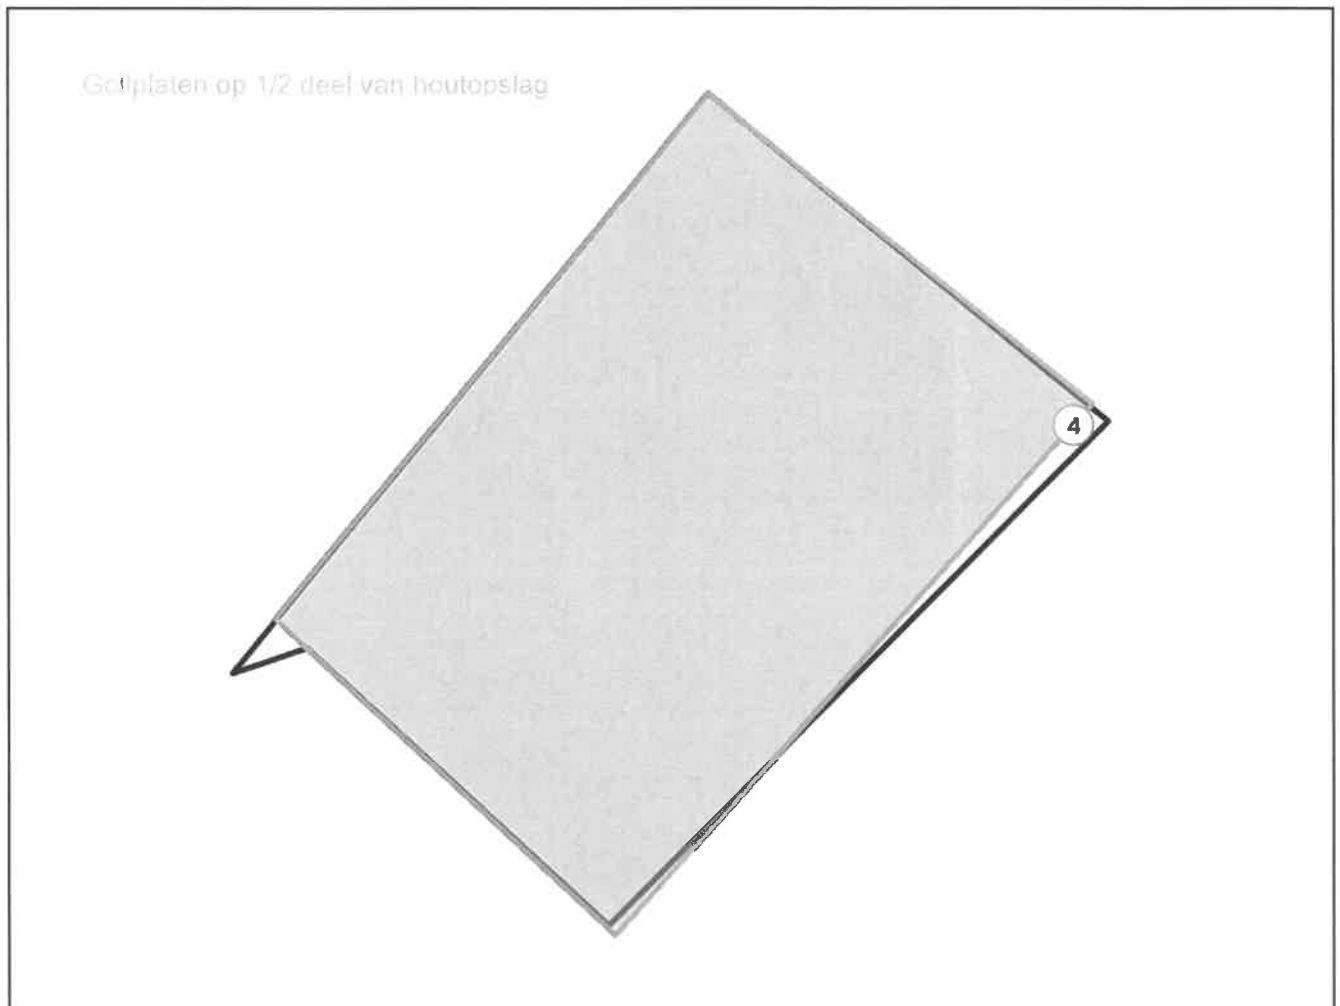
Plan 5.3: houtopslag plan

Beschrijving	Type	Actie
4. Golfplaten op houtberging	Asbestmateriaal	Verwijderen

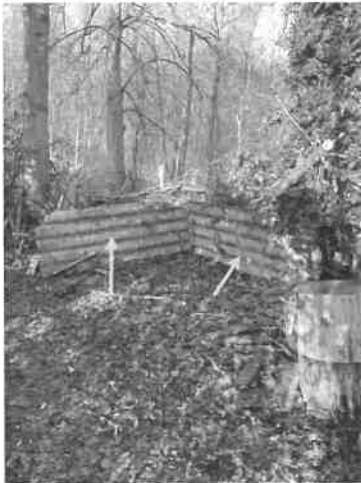
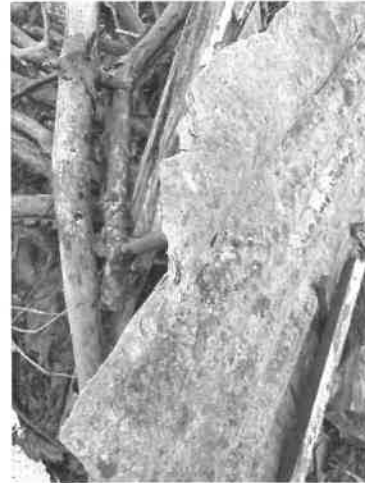
Fiche 1: Golfplaten als omheining achter kippenhok

Het asbestmateriaal valt onder de mijlpaal van 2040.

Dringend verwijderen

Beschrijving	Golfplaten als omheining achter kippenhok
Type afvalstof	Betreft stock-voorraad of gedemonteerde asbestmaterialen
Aanwezige resten	golfplaten als omheining
Omgeving	Buiten
Primaire drager	Bodem
Asbestmaterialen	<ul style="list-style-type: none">Dak- en gevelbekleding - Golfplaat
Bindmiddel van asbestmateriaal	Cement
Gebondenheid op basis van bindmiddel	Hecht
Hoeveelheid (gewicht - aantal)	<ul style="list-style-type: none">35,00 kg - 1 stuk
Totaal gewicht	35,00 kg
Eenvoudig bereikbaar	Ja
Identificatiemethode	Vaststelling zonder monsternamen

- Verwijder het asbestafval.

- Eenvoudige handelingen: mag via doe-het-zelf of door werknemer(s) met opleidingsattest eenvoudige handelingen mits inachtnaam van voorgeschreven collectieve en persoonlijke beschermingsmiddelen,

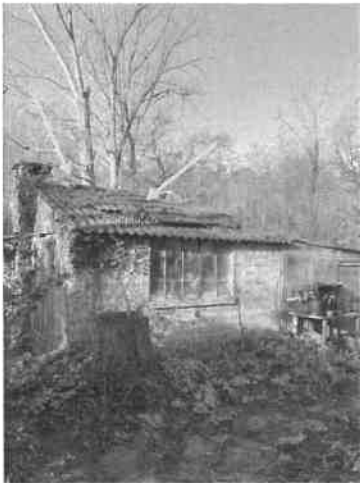
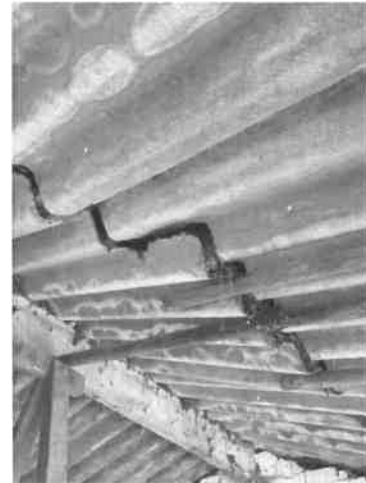
Fiche 2: Golfplaten op tuinhuis

Het asbestmateriaal valt onder de mijlpaal van 2034.

Dringend verwijderen

Eindbeoordeling materiaalrisico	Hoog materiaalrisico en/of hoge kans op vezelvrijgave
---------------------------------	---

Gebondenheid	Categorie 1: hechtgebonden in oorsprong
Asbestsoort (vezeltype)	Crocidoliet aanwezig
Asbestconcentratie	Laag (< 50%)
Afschermingsgraad van het gehele materiaal	Geheel of deels (ook) vrij aan de binnenlucht
Toestand van het materiaal	Matig beschadigd, matig verweerd

Beschrijving	Golfplaten op tuinhuis
Omgeving	Grenst aan binnen- en buitenlucht
Primaire drager	Schuin dak
Asbestmateriaal	Dak- en gevelbekleding - Golfplaat
Bindmiddel van asbestmateriaal	Cement
Gebondenheid op basis van bindmiddel	Hecht
Hoeveelheid (oppervlakte - aantal)	<ul style="list-style-type: none">20,00 m² - 1 stuk
Totale oppervlakte	20,00 m ²
Eenvoudig bereikbaar	Ja
Bevestigingswijze	<ul style="list-style-type: none">Geschroefd

- Verwijder dit asbestmateriaal zo snel mogelijk. Volg de toestand goed op.
- Hemelwater dat afspoelt van asbestcement daken of gevels kan asbestdeeltjes bevatten. Gebruik het enkel voor gesloten circuits (bv. spoelen toiletten). Reinig na het vervangen van het dak of de gevel de dakgoten en regenwaterput of -ton om asbesthoudend sediment of slib te verwijderen

- Eenvoudige handelingen: mag via doe-het-zelf of door werknemer(s) met opleidingsattest eenvoudige handelingen mits inachtnaam van voorgeschreven collectieve en persoonlijke beschermingsmiddelen,

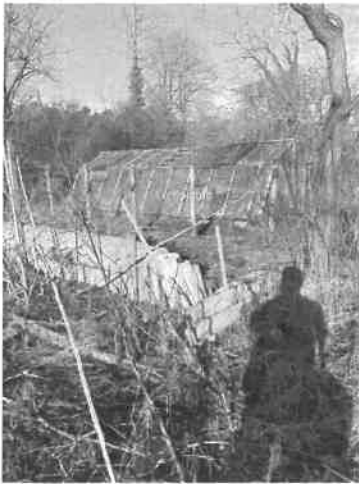
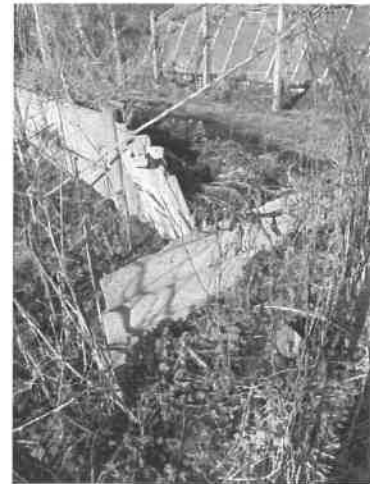
Fiche 3: Golfplaten als omheining voor serre

Het asbestmateriaal valt onder de mijlpaal van 2040.

Dringend verwijderen

Beschrijving	Golfplaten als omheining voor serre
Type afvalstof	Betreft stock-voorraad of gedemonteerde asbestmaterialen
Aanwezige resten	golfplaten als omheining
Omgeving	Buiten
Primaire drager	Bodem
Asbestmaterialen	<ul style="list-style-type: none">Dak- en gevelbekleding - Golfplaat
Bindmiddel van asbestmateriaal	Cement
Gebondenheid op basis van bindmiddel	Hecht
Hoeveelheid (gewicht - aantal)	<ul style="list-style-type: none">15,00 kg - 1 stuk
Totaal gewicht	15,00 kg
Eenvoudig bereikbaar	Ja
Identificatiemethode	Vaststelling zonder monstername

- Verwijder het asbestafval.

- Eenvoudige handelingen: mag via doe-het-zelf of door werknemer(s) met opleidingsattest eenvoudige handelingen mits inachtnaam van voorgeschreven collectieve en persoonlijke beschermingsmiddelen,

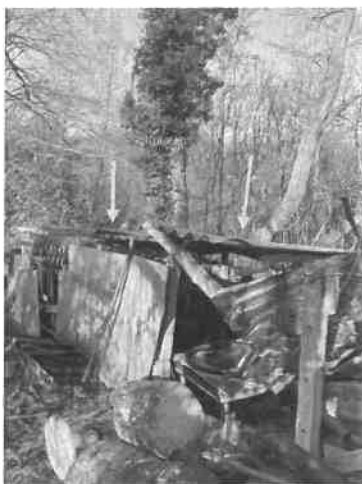
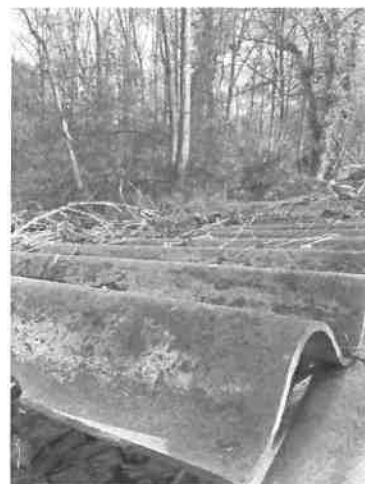
Fiche 4: Golfplaten op houtberging

Het asbestmateriaal valt onder de mijlpaal van 2034.

Verwijderen

Eindbeoordeling materiaalrisico	Laag materiaalrisico en/of verlaagde kans op vezelvrijgave
---------------------------------	--

Gebondenheid	Categorie 1: hechtgebonden in oorsprong
Asbestsoort (vezeltype)	Crocidoliet aanwezig
Asbestconcentratie	Laag (< 50%)
Afschermingsgraad van het gehele materiaal	Geheel of deels vrij aan de buitenlucht
Toestand van het materiaal	Licht beschadigd, licht verweerd. Intact materiaal type Pical – asbestboard of categorie III 'gebondenheid'

Beschrijving	Golfplaten op houtberging
Omgeving	Buiten
Primaire drager	Schuin dak
Asbestmateriaal	Dak- en gevelbekleding - Golfplaat
Bindmiddel van asbestmateriaal	Cement
Gebondenheid op basis van bindmiddel	Hecht
Hoeveelheid (oppervlakte - aantal)	• 12,00 m ² - 1 stuk
Totale oppervlakte	12,00 m ²
Eenvoudig bereikbaar	Ja
Bevestigingswijze	• Geschroefd

- Verwijder dit asbestmateriaal zo snel mogelijk. Volg de toestand goed op.
- Hemelwater dat afspoelt van asbestcement daken of gevels kan asbestdeeltjes bevatten. Gebruik het enkel voor gesloten circuits (bv. spoelen toiletten). Reinig na het vervangen van het dak of de gevel de dakgoten en regenwaterput of -ton om asbesthoudend sediment of slib te verwijderen

- Eenvoudige handelingen: mag via doe-het-zelf of door werknemer(s) met opleidingsattest eenvoudige handelingen mits inachtnaam van voorgeschreven collectieve en persoonlijke beschermingsmiddelen, zie ook: <https://ovam.vlaanderen.be/voorzorgsmaatregelen-bij-asbestverwijdering>

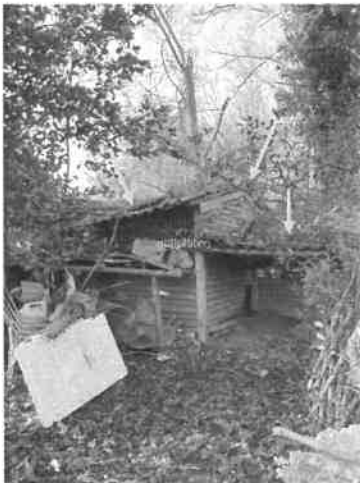
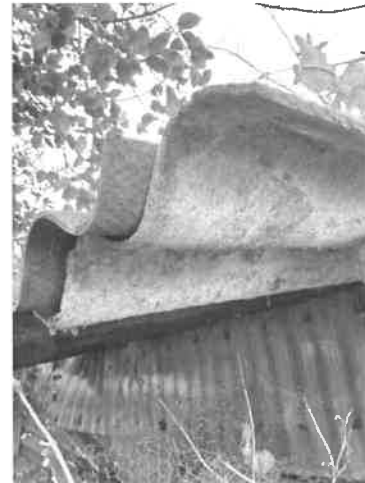
Fiche 5: Golfplaten op kippenhok

Het asbestmateriaal valt onder de mijlpaal van 2034.

Verwijderen

Eindbeoordeling materiaalrisico	Verhoogd materiaalrisico en/of verhoogde kans op vezelvrijgave
---------------------------------	--

Gebondenheid	Categorie 1: hechtgebonden in oorsprong
Asbestsoort (vezeltype)	Crocidoliet aanwezig
Asbestconcentratie	Laag (< 50%)
Afschermingsgraad van het gehele materiaal	Geheel of deels vrij aan de buitenlucht
Toestand van het materiaal	Matig beschadigd, matig verweerd

Beschrijving	Golfplaten op kippenhok
Omgeving	Buiten
Primaire drager	Schuin dak
Asbestmateriaal	Dak- en gevelbekleding - Golfplaat
Bindmiddel van asbestmateriaal	Cement
Gebondenheid op basis van bindmiddel	Hecht
Hoeveelheid (oppervlakte - aantal)	• 10,00 m ² - 1 stuk
Totale oppervlakte	10,00 m ²
Eenvoudig bereikbaar	Ja
Bevestigingswijze	• Geschroefd

- Verwijder dit asbestmateriaal zo snel mogelijk. Volg de toestand goed op.
- Hemelwater dat afspoelt van asbestcement daken of gevels kan asbestdeeltjes bevatten. Gebruik het enkel voor gesloten circuits (bv. spoelen toiletten). Reinig na het vervangen van het dak of de gevel de dakgoten en regenwaterput of -ton om asbesthoudend sediment of slib te verwijderen

- Eenvoudige handelingen: mag via doe-het-zelf of door werknemer(s) met opleidingsattest eenvoudige handelingen mits inachtnaam van voorgeschreven collectieve en persoonlijke beschermingsmiddelen,

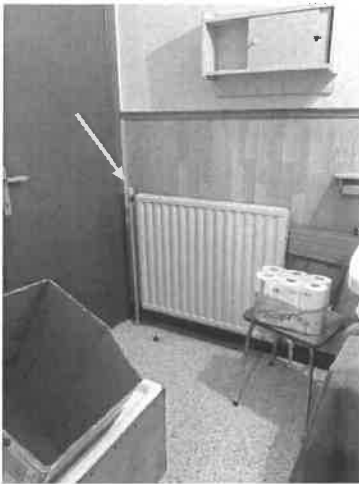
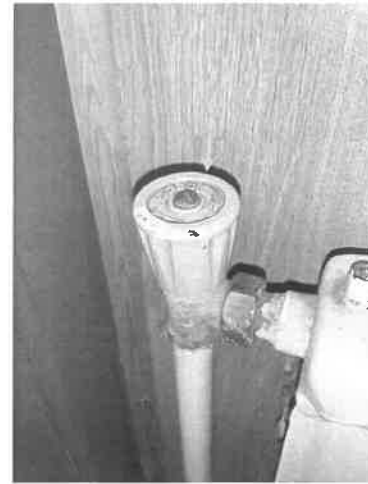
Fiche 6: 9 bakelieten radiatorknoppen

Het asbestmateriaal valt onder de mijlpaal van 2040.

Zorgvuldig beheeren

Eindbeoordeling materiaalrisico	Laag materiaalrisico en/of verlaagde kans op vezelvrijgave
---------------------------------	--

Gebondenheid	Categorie 1: hechtgebonden in oorsprong
Asbestsoort (vezeltype)	Crocidoliet aanwezig
Asbestconcentratie	Laag (< 50%)
Afschermingsgraad van het gehele materiaal	Geheel of deels (ook) vrij aan de binnenlucht
Toestand van het materiaal	Onbeschadigd, niet verweerd

Beschrijving	9 bakelieten radiatorknoppen
Omgeving	Binnen
Primaire drager	Ruimteverwarming
Asbestmateriaal	Plaat, paneel, tablet - Type Bakeliet
Bindmiddel van asbestmateriaal	Kunststof of -hars
Gebondenheid op basis van bindmiddel	Hecht
Hoeveelheid (oppervlakte - dikte - aantal)	• 0,10 m ² - 0,30 cm - 9 stuks
Totaal volume	0,003 m ³
Eenvoudig bereikbaar	Ja
Bevestigingswijze	• Geschroefd
Identificatiemethode	Vaststelling zonder monstername

- Zorg voor een veilig beheer. Vermijd het beschadigen van het asbestmateriaal. Controleer de toestand jaarlijks op wijzigingen.

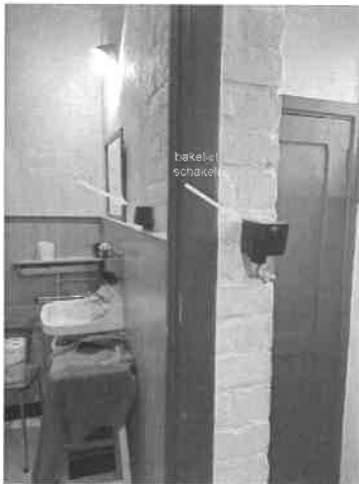
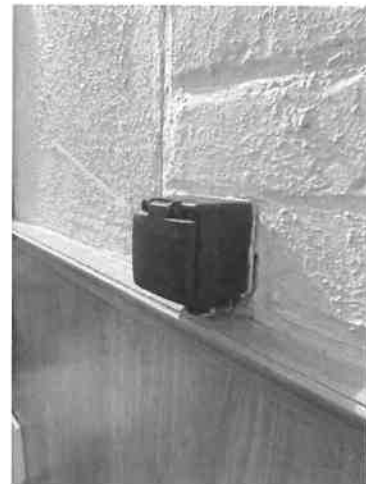
Fiche 7: 9 schakelaars, 4 stopcontacten en 3 soketten in bakeliet

Het asbestmateriaal valt onder de mijlpaal van 2040.

Zorgvuldig beheren

Eindbeoordeling materiaalrisico	Laag materiaalrisico en/of verlaagde kans op vezelvrijgave
---------------------------------	--

Gebondenheid	Categorie 1: hechtgebonden in oorsprong
Asbestsoort (vezeltype)	Crocidoliet aanwezig
Asbestconcentratie	Laag (< 50%)
Afschermingsgraad van het gehele materiaal	Geheel of deels (ook) vrij aan de binnenlucht
Toestand van het materiaal	Onbeschadigd, niet verweerd

Beschrijving	9 schakelaars, 4 stopcontacten en 3 soketten in bakeliet
Omgeving	Binnen
Primaire drager	Communicatie en elektrische infrastructuur en uitrusting
Asbestmateriaal	Plaat, paneel, tablet - Type Bakeliet
Bindmiddel van asbestmateriaal	Kunststof of -hars
Gebondenheid op basis van bindmiddel	Hecht
Hoeveelheid (oppervlakte - dikte - aantal)	• 0,10 m ² - 0,30 cm - 16 stuks
Totaal volume	0,005 m ³
Eenvoudig bereikbaar	Ja
Bevestigingswijze	• Geschroefd

- Zorg voor een veilig beheer. Vermijd het beschadigen van het asbestmateriaal. Controleer de toestand jaarlijks op wijzigingen.

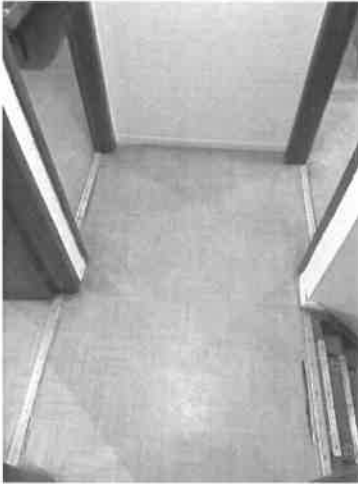
Fiche 8: Vloerkleed verdieping

vloerzeil op verdieping vinyl op doek

Identificatiemethode	Vaststelling & expertise (niet-asbestverdacht)
Primaire drager	Vloer

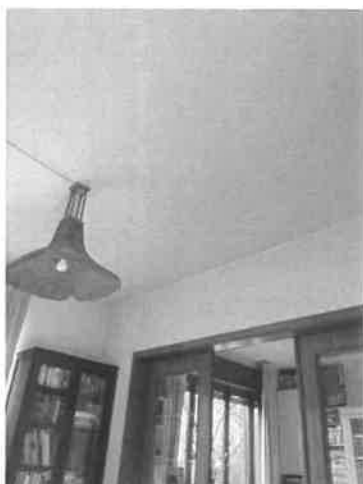
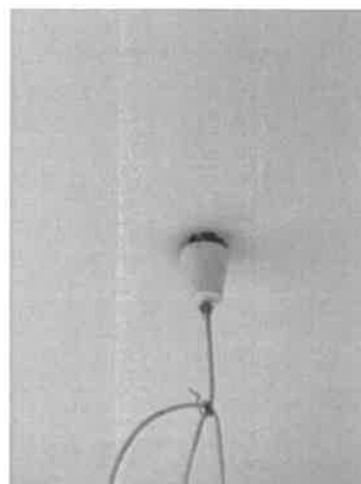
Fiche 9: pleisterwerk plafonds

Geen asbest

#	Type	Referentie	Resultaat
9.1	Mengmonster	2	Geen asbest

Bindmiddel van materiaal	Gips - kalk
Gebondenheid op basis van bindmiddel	Niet-hechtgebonden
Hoeveelheid (oppervlakte - dikte - aantal)	• 160,00 m ² - 1,00 cm - 1 stuk
Totaal volume	1,60 m ³
Identificatiemethode	Vaststelling met monstername
Destructieve handeling voor identificatie	Nee
Opmerking	<p>De hoeveelheid is een schatting en kan afwijken van de werkelijke hoeveelheid. Waar mogelijk wordt staalname uitgevoerd volgens het inspectieprotocol, in een droge ruimte zoals een slaapkamer, in een natte ruimte zoals keuken of badkamer, in een traphal en in een stookruimte.</p> <p>geen bepleistering in stookruimte (kelder).</p>

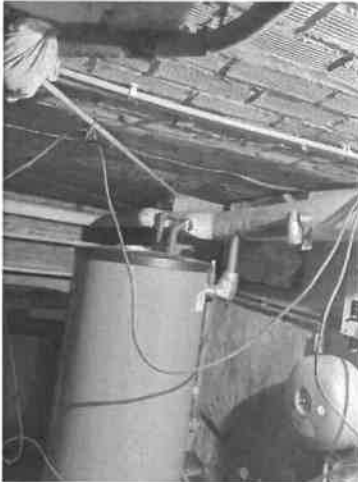
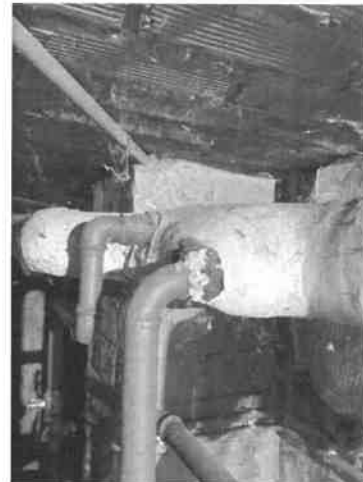
Fiche 10: CV Leidingisolatie in kelder

Geen asbest

#	Type	Referentie	Resultaat
10.1	Mengmonster	3 (rechte stukken)	Geen asbest
10.2	Mengmonster	4 (bochten)	Geen asbest

Bindmiddel van materiaal	Gips - kalk
Gebondenheid op basis van bindmiddel	Niet-hechtgebonden
Hoeveelheid (lengte - omtrek - dikte - aantal)	• 16,00 m - 40,00 cm - 2,00 cm - 1 stuk
Totaal volume	0,128 m ³
Identificatiemethode	Vaststelling met monstername
Destructieve handeling voor identificatie	Nee
Opmerking	zowel mengstaal van rechte stukken als bochten bevat volgens laboanalyse geen asbestvezels

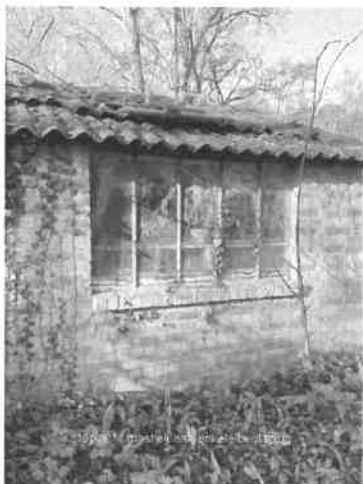
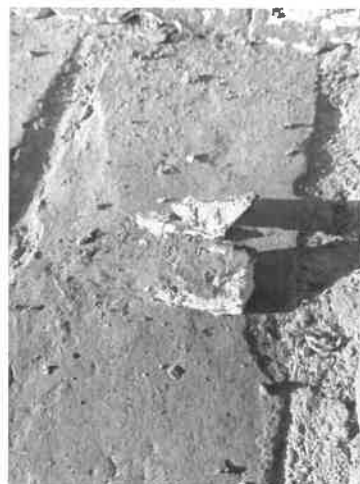
Fiche 11: mastiek tussen buitenschrijnwerk en gevel tuinhuis

Geen asbest

#	Type	Referentie	Resultaat
11.1	Puntmonster	5	Geen asbest

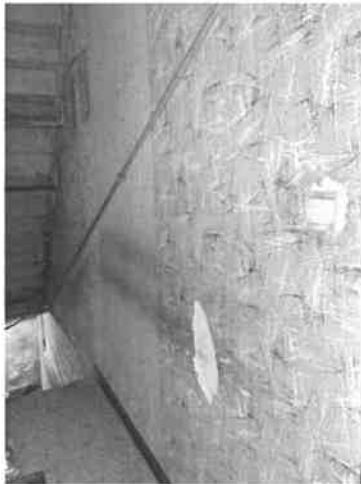
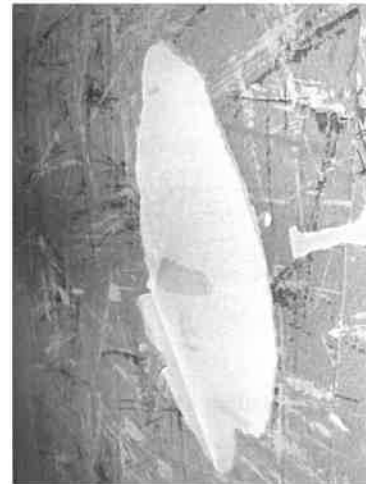
Fiche 12: pleisterwerk wanden

Geen asbest

#	Type	Referentie	Resultaat
12.1	Mengmonster	1	Geen asbest

Bindmiddel van materiaal	Gips - kalk
Gebondenheid op basis van bindmiddel	Niet-hechtgebonden
Hoeveelheid (oppervlakte - dikte - aantal)	• 180,00 m ² - 1,00 cm - 1 stuk
Totaal volume	1,80 m ³
Identificatiemethode	Vaststelling met monstername
Destructieve handeling voor identificatie	Nee
Opmerking	De hoeveelheid is een schatting en kan afwijken van de werkelijke hoeveelheid. Waar mogelijk wordt staalname uitgevoerd volgens het inspectieprotocol, in een droge ruimte zoals een slaapkamer, in een natte ruimte zoals keuken of badkamer, in een traphal en in een stookruimte. geen bepleistering in stookruimte (kelder).
