Asbestinventarisatetest

Ruitersstraat 44, 3201 Aarschot

Attestnummer : 20240424-000281.000

Niet-asbestveilig

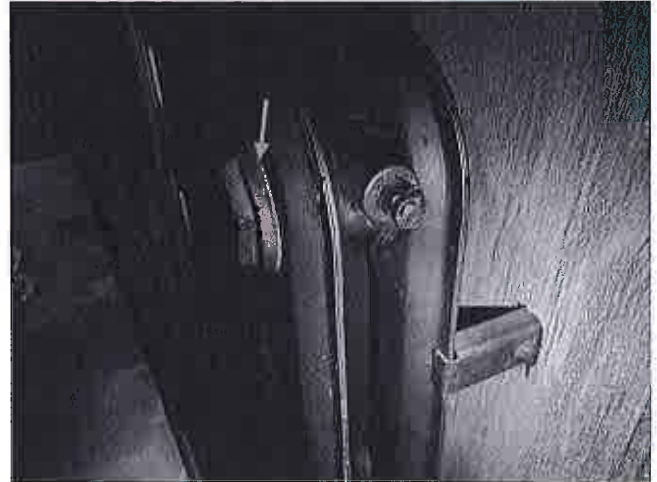
Fiche 1: Pakking tussen radiators

Asbestmateriaal

Het asbestmateriaal valt onder de mijlpaal van 2034.

Eindbeoordeling materiaalisico	Zeer laag materiaalisico en/of zeer lage kans op vezelvrijgave
--------------------------------	--

Gebondenheid	Categorie 2: niet-hechtgebonden met matrix
Asbestsoort (vezeltype)	Alleen chrysotiel
Asbestconcentratie	Hoog (>= 50%)
Afschermingsgraad van het gehele materiaal	Enkel randen niet afgeschermd maar geen contact met binnenluchtstromen
Toestand van het materiaal	Onbeschadigd, niet verweerd

Beschrijving	Pakking tussen radiators
Omgeving	Binnen
Primaire drager	Ruimteverwarming
Asbestmateriaal	Pakking, dichting
Bindmiddel van asbestmateriaal	Karton - papier - viltachtig
Gebondenheid op basis van bindmiddel	Niet-hechtgebonden

Verwijderen

- Zorg voor een veilig beheer. Vermijd het beschadigen van het asbestmateriaal. Controleer de toestand jaarlijks op wijzigingen.

- Eenvoudige handelingen: mag via doe-het-zelf of door werknemer(s) met opleidingsattest eenvoudige handelingen
De techniek van de eenvoudige handelingen mag worden toegepast bij de verwijdering van deze toepassing .

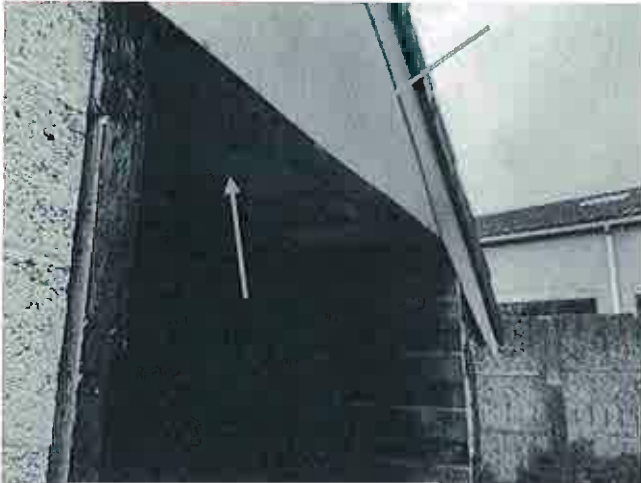
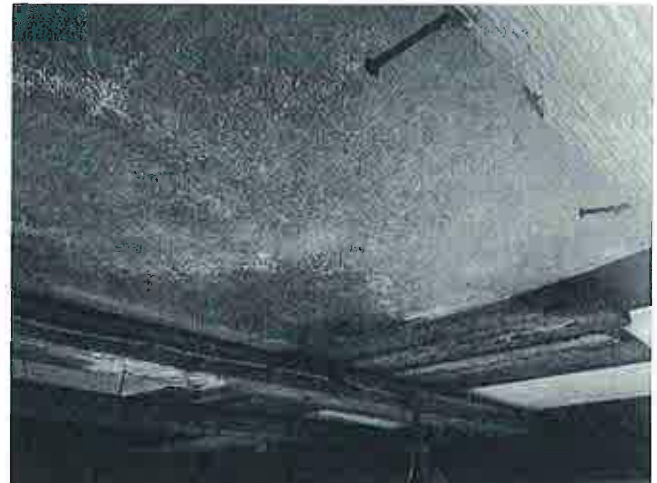
Fiche 2: Cementplaten

Asbestmateriaal

Het asbestmateriaal valt onder de mijlpaal van 2034.

Eindbeoordeling materiaalrisico	Laag materiaalrisico en/of verlaagde kans op vezelvrijgave
---------------------------------	--

Gebondenheid	Categorie I: hechtgebonden in oorsprong
Asbestsoort (vezeltype)	Crocidoliet aanwezig
Asbestconcentratie	Laag (< 50%)
Afschermingsgraad van het gehele materiaal	Geheel of deels vrij aan de buitenlucht
Toestand van het materiaal	Licht beschadigd, licht verweerd. Intact materiaal type Pical – asbestboard of categorie III 'gebondenheid'

Beschrijving	Cementplaten
Omgeving	Buiten
Primaire drager	Wand buitenschil
Asbestmateriaal	Dak- en gevelbekleding - Plaat
Bindmiddel van asbestmateriaal	Cement

Verwijderen

- Zorg voor een veilig beheer. Vermijd het beschadigen van het asbestmateriaal. Controleer de toestand jaarlijks op wijzigingen.

- Eenvoudige handelingen: mag via doe-het-zelf of door werknemer(s) met opleidingsattest eenvoudige handelingen
De techniek van de eenvoudige handelingen mag worden toegepast bij de verwijdering van deze toepassing .

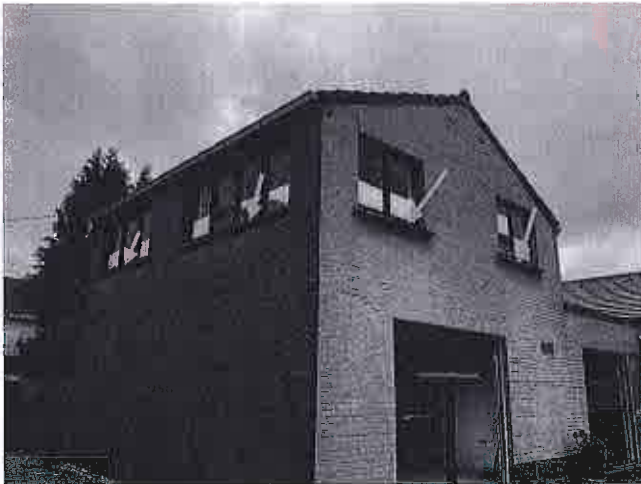
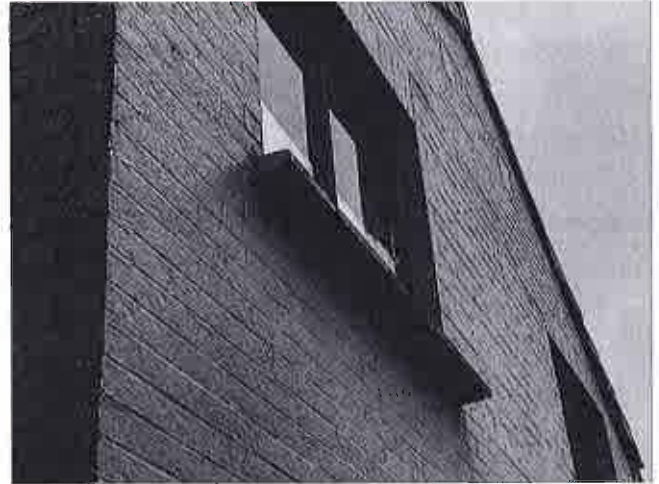
Fiche 3: Vensterbanken

Asbestmateriaal

Het asbestmateriaal valt onder de mijlpaal van 2040.

Eindbeoordeling materiaalarisico	Laag materiaalarisico en/of verlaagde kans op vezelvrijgave
----------------------------------	---

Gebondenheid	Categorie 1: hechtgebonden in oorsprong
Asbestsoort (vezeltype)	Crocidoliet aanwezig
Asbestconcentratie	Laag (< 50%)
Afschermingsgraad van het gehele materiaal	Geheel of deels vrij aan de buitenlucht
Toestand van het materiaal	Licht beschadigd, licht verweerd. Intact materiaal type Pical – asbestboard of categorie III 'gebondenheid'

Beschrijving	Vensterbanken
Omgeving	Buiten
Primaire drager	Wandopening verticaal (raam, deur, ...)
Asbestmateriaal	Vensterbank
Bindmiddel van asbestmateriaal	Cement
Gebondenheid op basis van bindmiddel	Hecht

Zorgvuldig beheren

- Zorg voor een veilig beheer. Vermijd het beschadigen van het asbestmateriaal. Controleer de toestand jaarlijks op wijzigingen.

- Eenvoudige handelingen: mag via doe-het-zelf of door werknemer(s) met opleidingsattest eenvoudige handelingen
De techniek van de eenvoudige handelingen mag worden toegepast bij de verwijdering van deze toepassing .

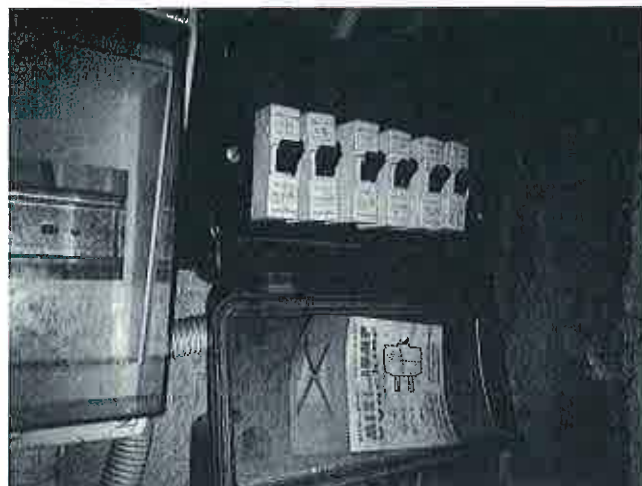
Het asbestmateriaal valt onder de mijlpaal van 2040.

Elndbeoordeling materiaalrisico	Laag materiaalrisico en/of verlaagde kans op vezelvrijgave
---------------------------------	--

Gebondenheid	Categorie 1: hechtgebonden in oorsprong
Asbestsoort (vezeltype)	Crocidoliet aanwezig
Asbestconcentratie	Laag (< 50%)
Afschermingsgraad van het gehele materiaal	Geheel of deels (ook) vrij aan de binnenlucht
Toestand van het materiaal	Onbeschadigd, niet verweerd

Beschrijving	Elektrische bakelieten materialen
Omgeving	Binnen
Primaire drager	Communicatie en elektrische infrastructuur en uitrusting
Asbestmateriaal	Plaat, paneel, tablet - Type Bakeliet
Bindmiddel van asbestmateriaal	Kunststof of -hars
Gebondenheid op basis van bindmiddel	Hecht

Zorgvuldig beheeren

- Zorg voor een veilig beheer. Vermijd het beschadigen van het asbestmateriaal. Controleer de toestand jaarlijks op wijzigingen.

- Eenvoudige handelingen: mag via doe-het-zelf of door werknemer(s) met opleidingsattest eenvoudige handelingen
De techniek van de eenvoudige handelingen mag worden toegepast bij de verwijdering van deze toepassing .

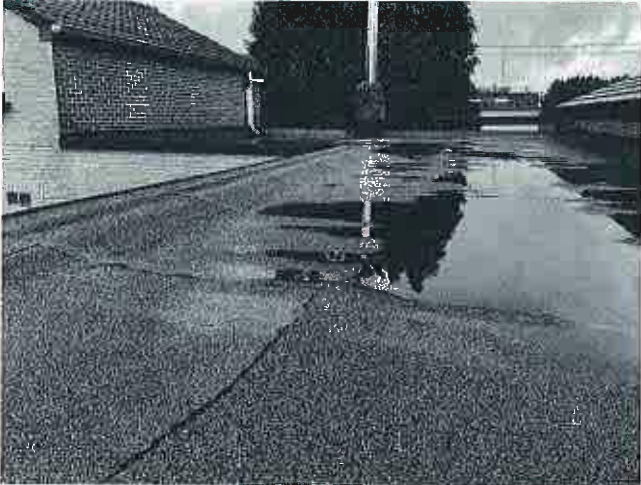
Fiche 5: Roofing polar top

Uitgesloten van inspectie

Bouwjaar: 2018

Constructies gebouwd vanaf 2001 moeten niet onderzocht worden

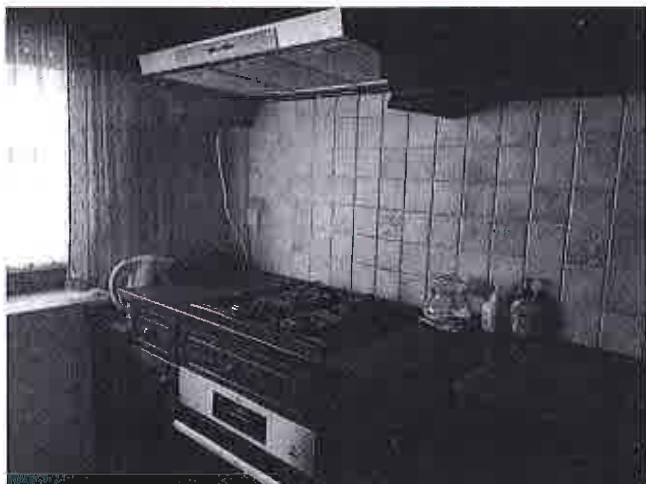
Fiche 7: Betegeld / tegelijm

Deze ruimtes zijn betegeld en de gebruikte tegelijm is niet waarneembaar

Tegelijm kan asbestverdacht zijn

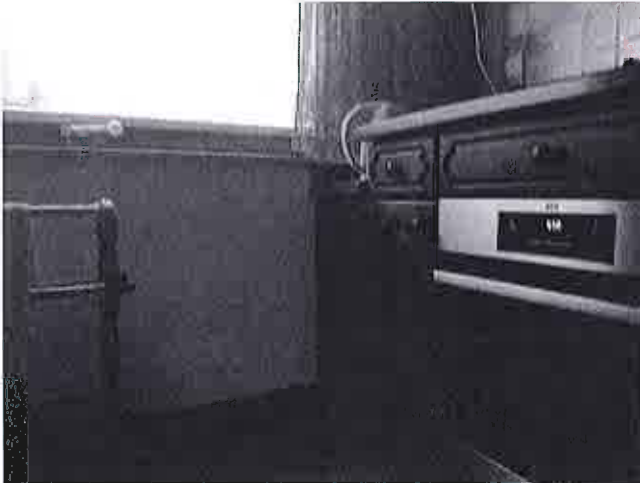
Fiche 8: Pleisterwerk muren

Geen asbest

#	Type	Referentie	Resultaat
8.1	Mengmonster	24100/01	Geen asbest

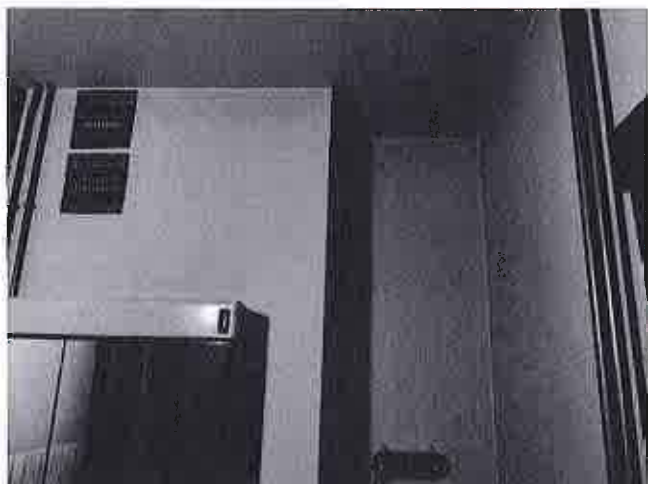
Fiche 9: Pleisterwerk plafonds

Geen asbest

#	Type	Referentie	Resultaat
9.1	Mengmonster	24100/02	Geen asbest
