Asbestinventarisatetest

Herseltsesteenweg 180, 3200 Aarschot

Attestnummer : 20231021-000117.000

Niet-asbestveilig

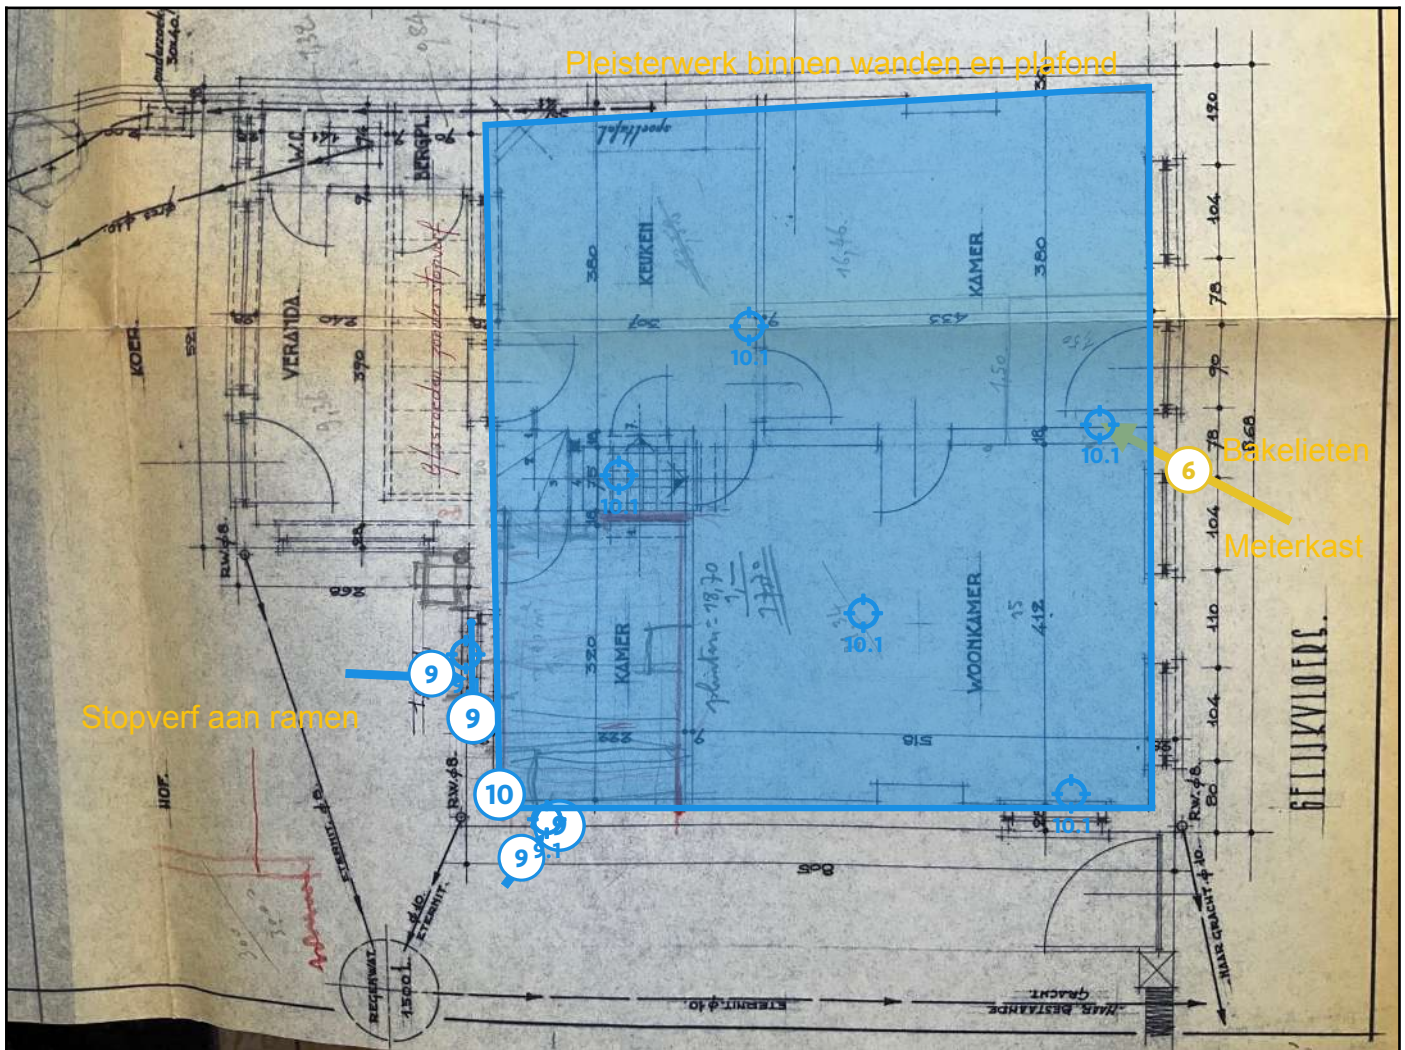
Plan 1.3: image

Beschrijving	Type	Actie
6. Bakelieten meterkast	Asbestmateriaal	Zorgvuldig beheren
9. Stopverf aan enkele beglazing	Geen asbest	-
9.1 Code: 2	Puntmonster	-
10. Pleisterwerk binnen	Geen asbest	-
10.1 Code: 1	Mengmonster	-

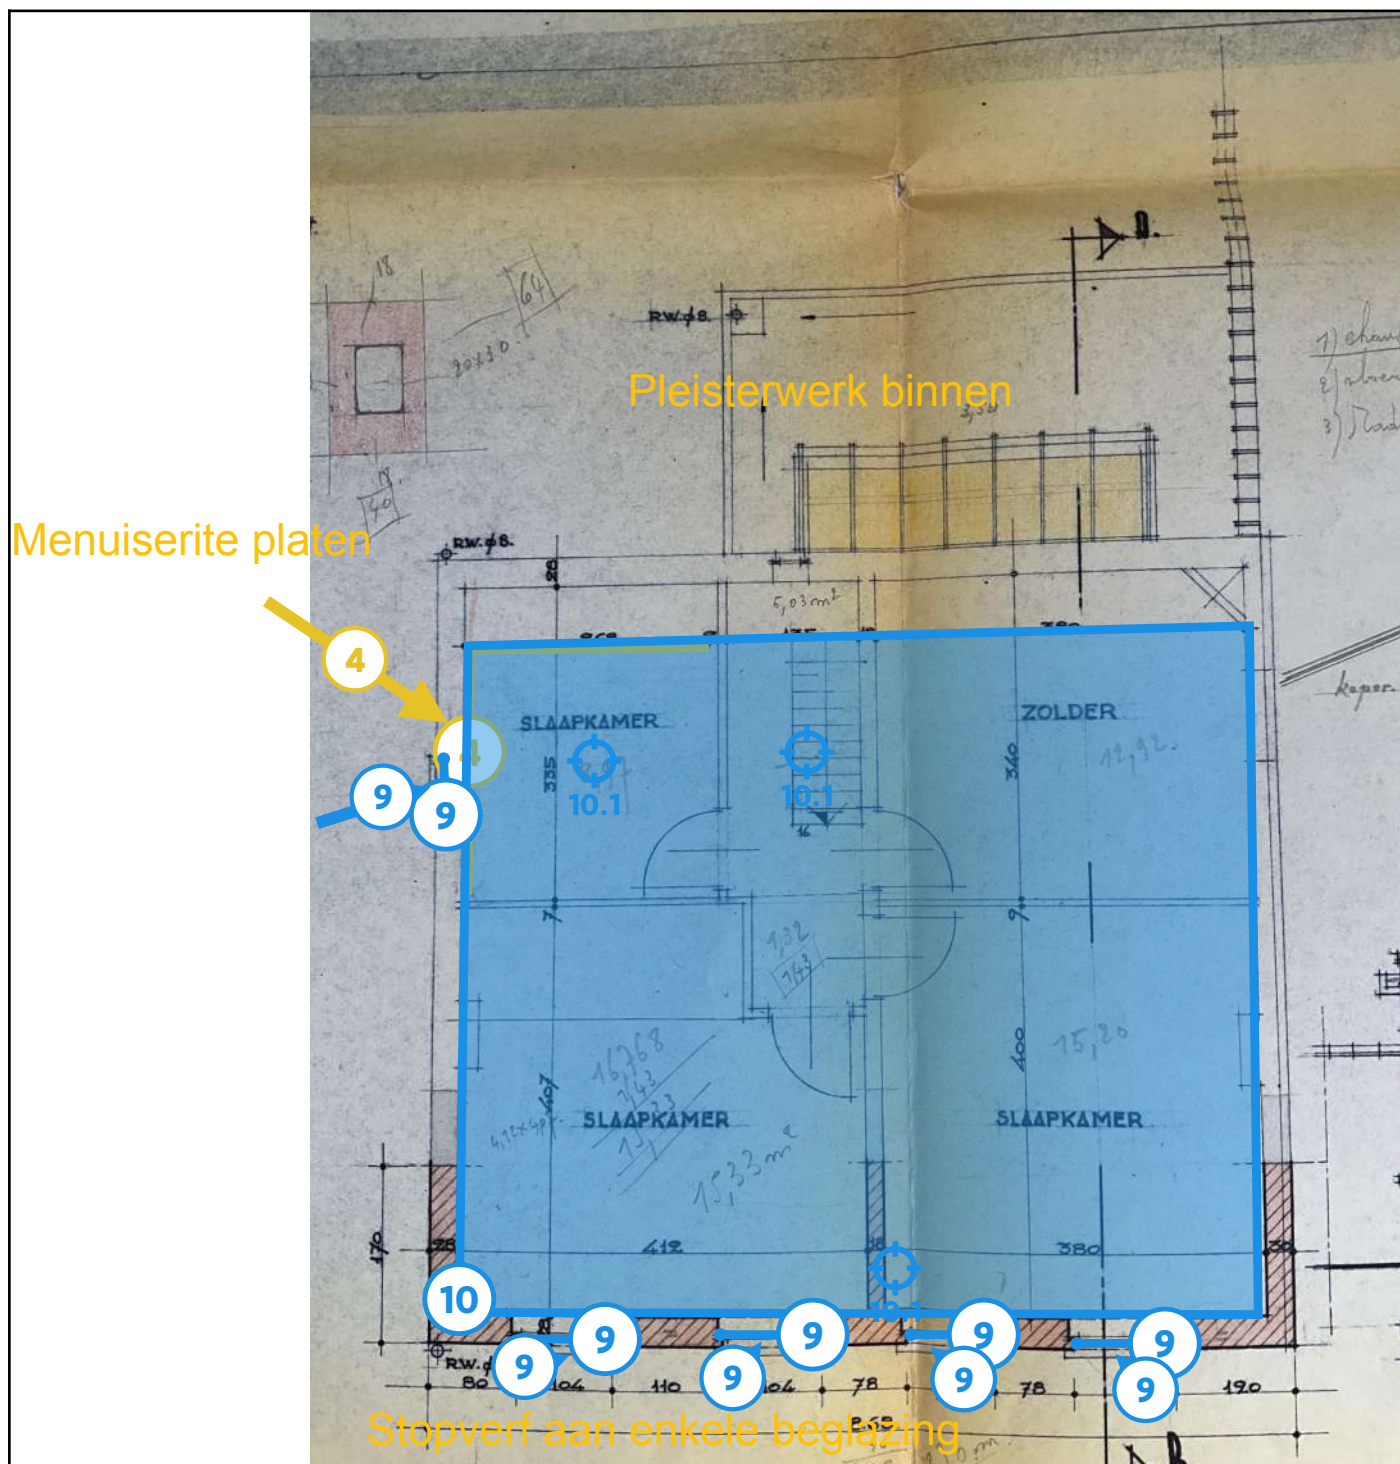
Plan 1.4: image

Beschrijving	Type	Actie
4. Menuiserie platen kamerbekleding linksachter	Asbestmateriaal	Zorgvuldig beheren
9. Stopverf aan enkele beglazing	Geen asbest	-

10. Pleisterwerk binnen	Geen asbest	-
10.1 Code: 1	Mengmonster	-

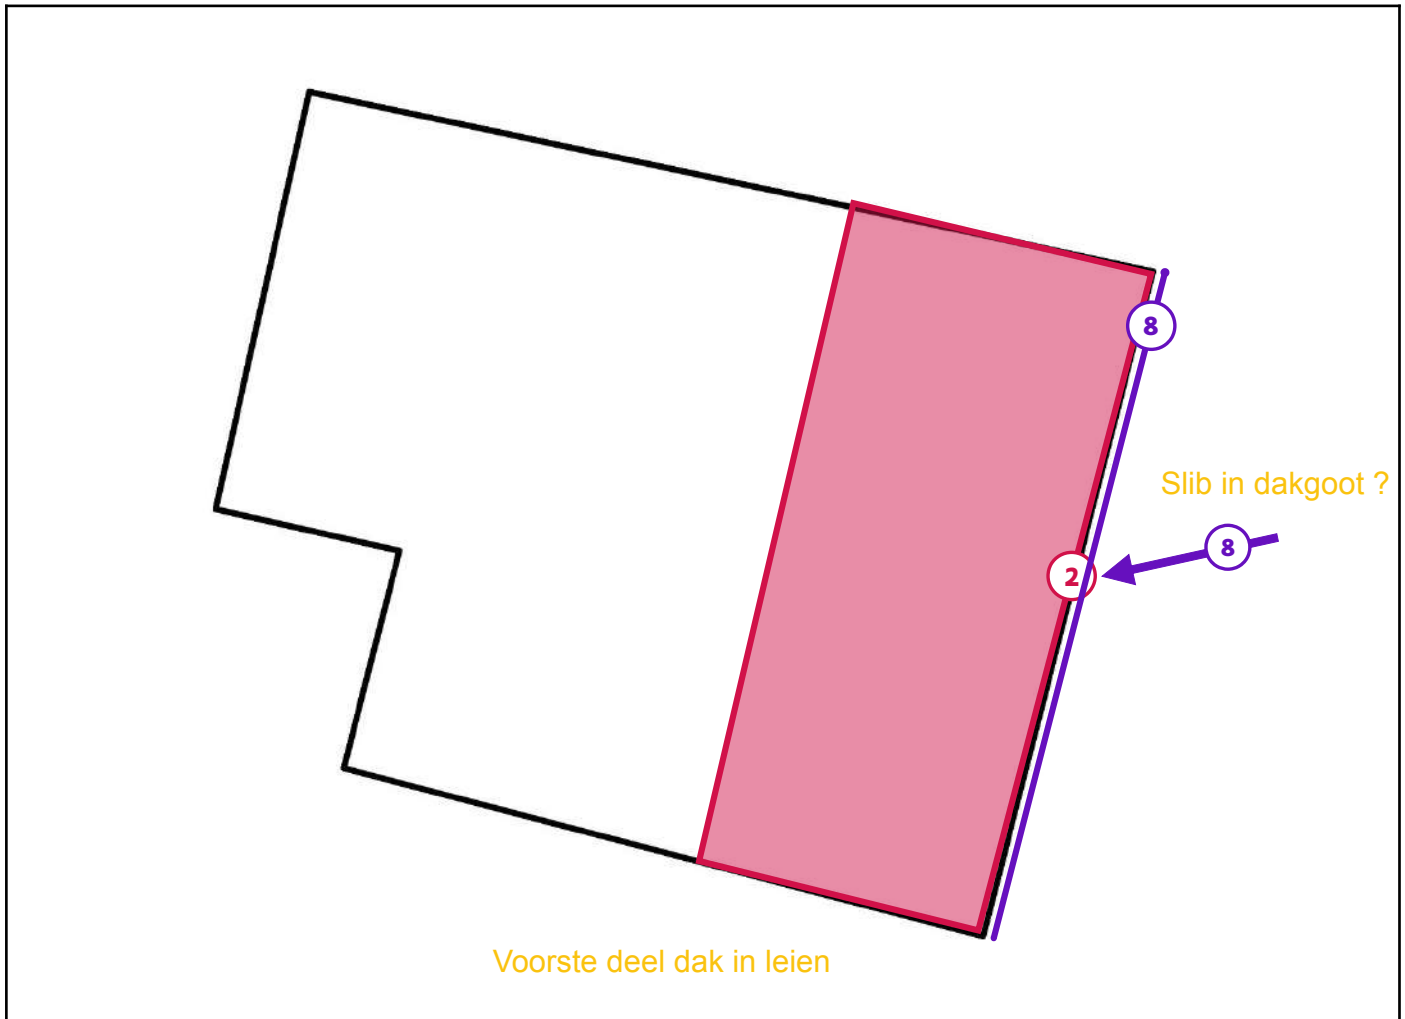
Plan 1.5: Hoofdgebouw plan

Beschrijving	Type	Actie
2. Dakleien deel hoofddak	Asbestmateriaal	Dringend verwijderen
8. slib in dakgoot deel hoofddak voorgevel	Beperking	-

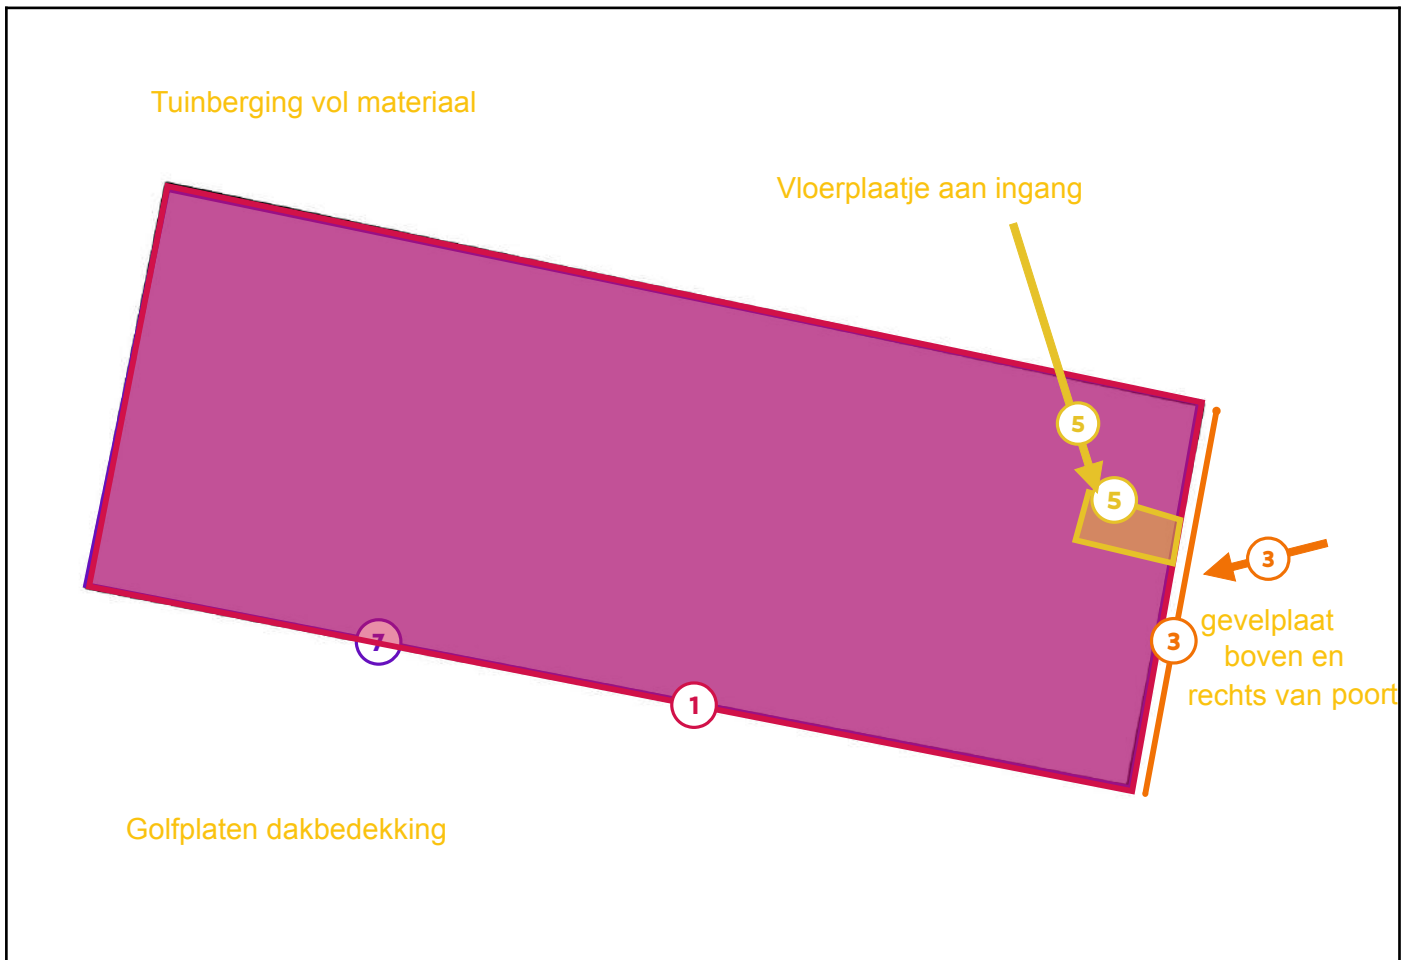
Plan 2.3: Bijgebouw plan

Beschrijving	Type	Actie
1. Golfplaten op tuinberging	Asbestmateriaal	Dringend verwijderen
3. Plaatje boven poort tuinberging	Asbestmateriaal	Verwijderen
5. Plaat in tuinberging	Asbestmateriaal	Zorgvuldig beheren
7. Binnen tuinberging	Beperking	-

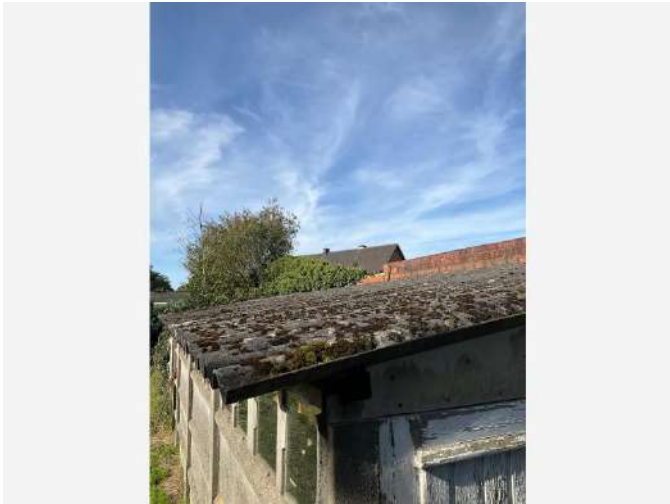
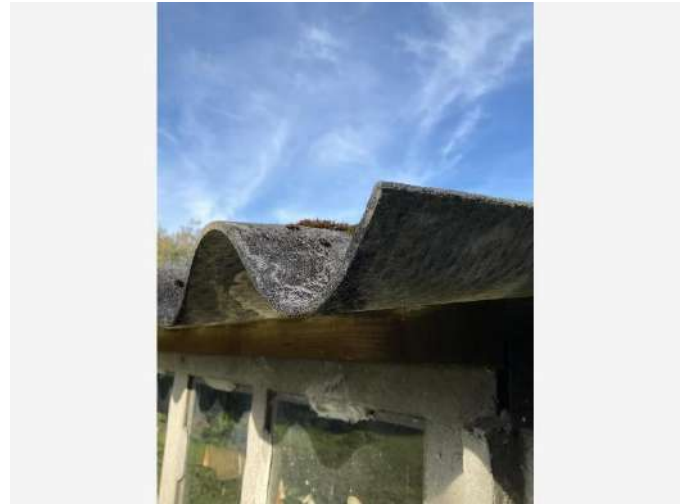
Eindbeoordeling materiaalrisico	Hoog materiaalrisico en/of hoge kans op vezelvrijgave
---------------------------------	---

Gebondenheid	Categorie 1: hechtgebonden in oorsprong
Asbestsoort (vezeltype)	Crocidoliet aanwezig
Asbestconcentratie	Laag (< 50%)
Afschermingsgraad van het gehele materiaal	Geheel of deels (ook) vrij aan de binnenlucht
Toestand van het materiaal	Matig beschadigd, matig verweerd

Beschrijving	Golfplaten op tuinberging
Omgeving	Grenst aan binnen- en buitenlucht
Primaire drager	Schuin dak
Asbestmateriaal	Dak- en gevelbekleding - Golfplaat
Bindmiddel van asbestmateriaal	Cement
Gebondenheid op basis van bindmiddel	Hecht
Hoeveelheid (oppervlakte - aantal)	<ul style="list-style-type: none">• 40,00 m² - 1 stuk
Totale oppervlakte	40,00 m ²
Eenvoudig bereikbaar	Ja
Bevestigingswijze	<ul style="list-style-type: none">• Geschroefd
Identificatiemethode	Vaststelling zonder monsternamen

Dringend verwijderen

- Verwijder dit asbestmateriaal zo snel mogelijk. Volg de toestand goed op.

- Eenvoudige handelingen: mag via doe-het-zelf of door werknemer(s) met opleidingsattest eenvoudige handelingen mits inachtnaam van voorgeschreven collectieve en persoonlijke beschermingsmiddelen, zie ook <https://ovam.vlaanderen.be/voorzorgsmaatregelen-bij-asbestverwijdering>

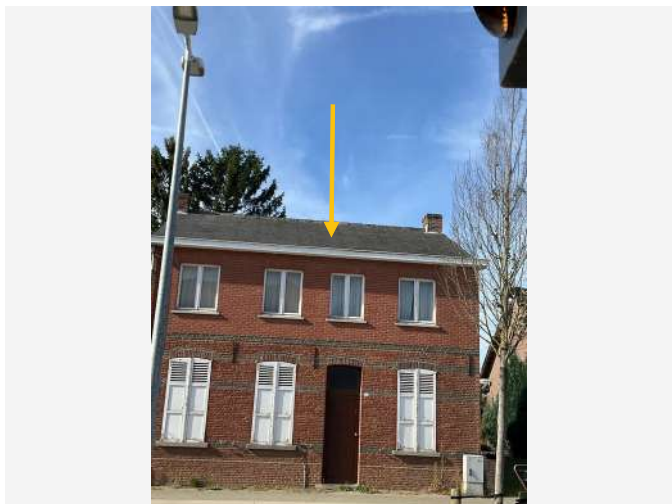
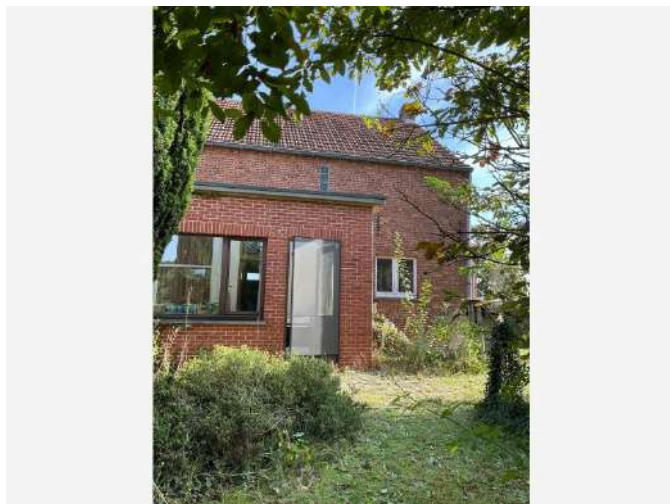
Eindbeoordeling materiaalrisico	Hoog materiaalrisico en/of hoge kans op vezelvrijgave
---------------------------------	---

Gebondenheid	Categorie 1: hechtgebonden in oorsprong
Asbestsoort (vezeltype)	Crocidoliet aanwezig
Asbestconcentratie	Laag (< 50%)
Afschermingsgraad van het gehele materiaal	Geheel of deels (ook) vrij aan de binnenlucht
Toestand van het materiaal	Matig beschadigd, matig verweerd

Beschrijving	Dakleien deel hoofddak
Omgeving	Buiten
Primaire drager	Schuin dak
Asbestmateriaal	Dak- en gevelbekleding - Lei, shingle
Bindmiddel van asbestmateriaal	Cement
Gebondenheid op basis van bindmiddel	Hecht
Hoeveelheid (oppervlakte - aantal)	<ul style="list-style-type: none">45,00 m² - 1 stuk
Totale oppervlakte	45,00 m ²
Eenvoudig bereikbaar	Ja
Bevestigingswijze	<ul style="list-style-type: none">Genageld, geniet
Identificatiemethode	Vaststelling zonder monsternamen

Dringend verwijderen

- Verwijder dit asbestmateriaal zo snel mogelijk. Volg de toestand goed op.

- Eenvoudige handelingen: mag via doe-het-zelf of door werknemer(s) met opleidingsattest eenvoudige handelingen mits inachtnaam van voorgeschreven collectieve en persoonlijke beschermingsmiddelen, zie ook <https://ovam.vlaanderen.be/voorzorgsmaatregelen-bij-asbestverwijdering>

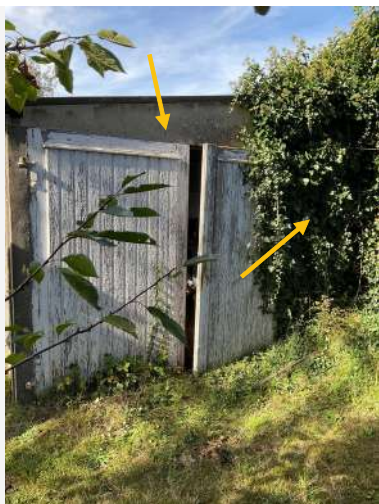
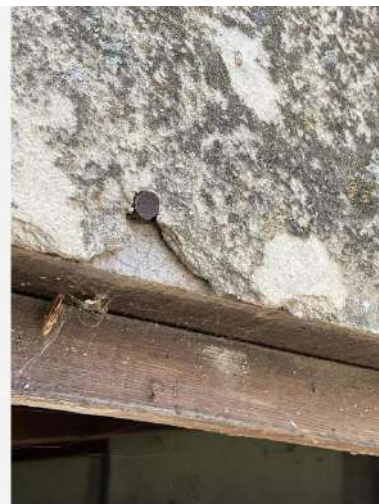
Eindbeoordeling materiaalrisico	Verhoogd materiaalrisico en/of verhoogde kans op vezelvrijgave
---------------------------------	--

Gebondenheid	Categorie 1: hechtgebonden in oorsprong
Asbestsoort (vezeltype)	Crocidoliet aanwezig
Asbestconcentratie	Laag (< 50%)
Afschermingsgraad van het gehele materiaal	Geheel of deels vrij aan de buitenlucht
Toestand van het materiaal	Matig beschadigd, matig verweerd

Beschrijving	Plaatje boven poort tuinberging
Omgeving	Buiten
Primaire drager	Wand buitenschil
Asbestmateriaal	Dak- en gevelbekleding - Plaat
Bindmiddel van asbestmateriaal	Cement
Gebondenheid op basis van bindmiddel	Hecht
Hoeveelheid (oppervlakte - dikte - aantal)	• 3,00 m ² - 0,50 cm - 1 stuk
Totaal volume	0,015 m ³
Eenvoudig bereikbaar	Ja
Bevestigingswijze	• Genageld, geniet
Identificatiemethode	Vaststelling zonder monsternamen

Verwijderen

- Verwijder dit asbestmateriaal zo snel mogelijk. Volg de toestand goed op.

- Eenvoudige handelingen: mag via doe-het-zelf of door werknemer(s) met opleidingsattest eenvoudige handelingen mits inachtnaam van voorgeschreven collectieve en persoonlijke beschermingsmiddelen, zie ook <https://ovam.vlaanderen.be/voorzorgsmaatregelen-bij-asbestverwijdering>

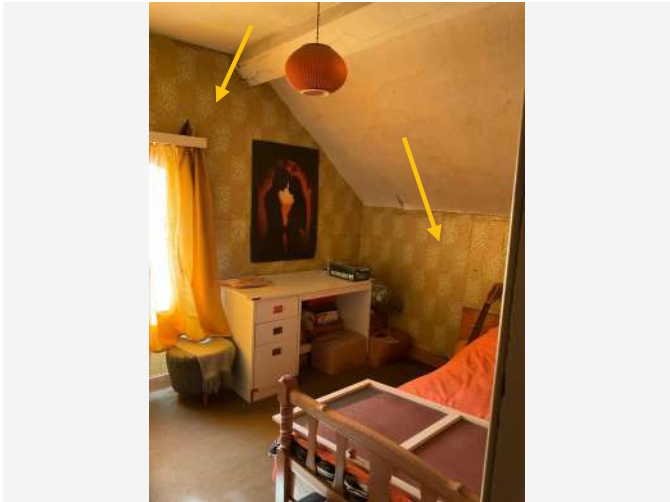
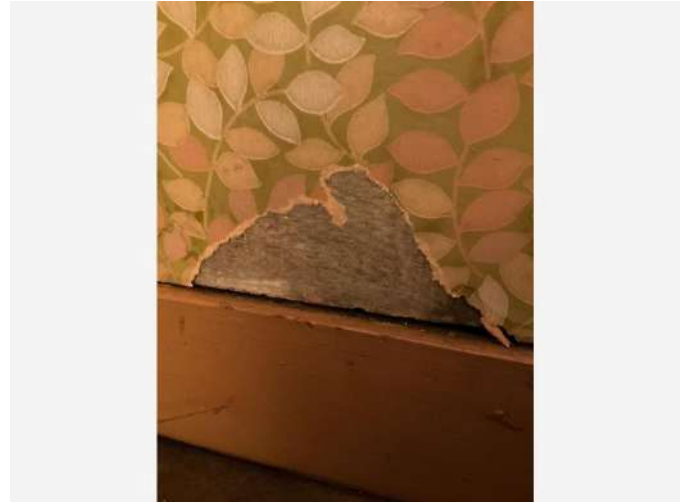
Fiche 4: Menuiserie platen kamerbekleding linksachter

Eindbeoordeling materiaalrisico	Laag materiaalrisico en/of verlaagde kans op vezelvrijgave
---------------------------------	--

Gebondenheid	Categorie 1: hechtgebonden in oorsprong
Asbestsoort (vezeltype)	Crocidoliet aanwezig
Asbestconcentratie	Laag (< 50%)
Afschermingsgraad van het gehele materiaal	Niet stootvaste afscherming
Toestand van het materiaal	Licht beschadigd, licht verweerd. Intact materiaal type Pical – asbestboard of categorie III 'gebondenheid'

Beschrijving	Menuiserite platen kamerbekleding linksachter
Omgeving	Binnen
Primaire drager	Binnenwand
Asbestmateriaal	Plaat, paneel, tablet - Type Menuiserite
Bindmiddel van asbestmateriaal	Cement
Gebondenheid op basis van bindmiddel	Hecht
Hoeveelheid (oppervlakte - dikte - aantal)	• 10,00 m ² - 0,30 cm - 1 stuk
Totaal volume	0,03 m ³
Eenvoudig bereikbaar	Ja
Bevestigingswijze	• Geschroefd
Identificatiemethode	Vaststelling zonder monsternamen

Destructieve handeling voor identificatie	Nee
Opmerking	Plaatjes tegen buitengevel links en onder schuine kant achterkant dak

Zorgvuldig beheren

- Zorg voor een veilig beheer. Vermijd het beschadigen van het asbestmateriaal. Controleer de toestand jaarlijks op wijzigingen.

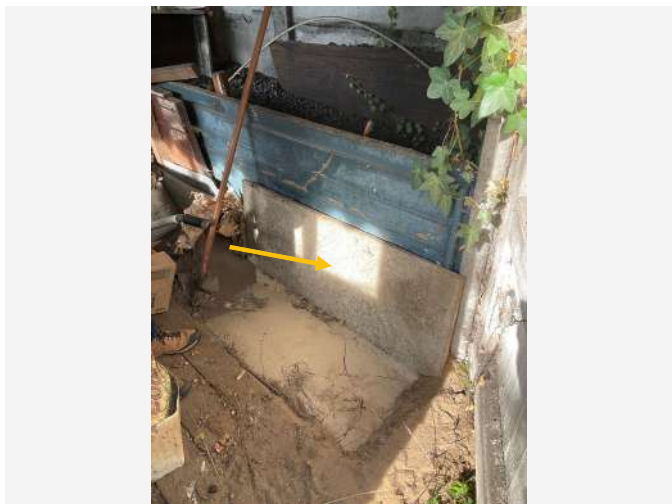
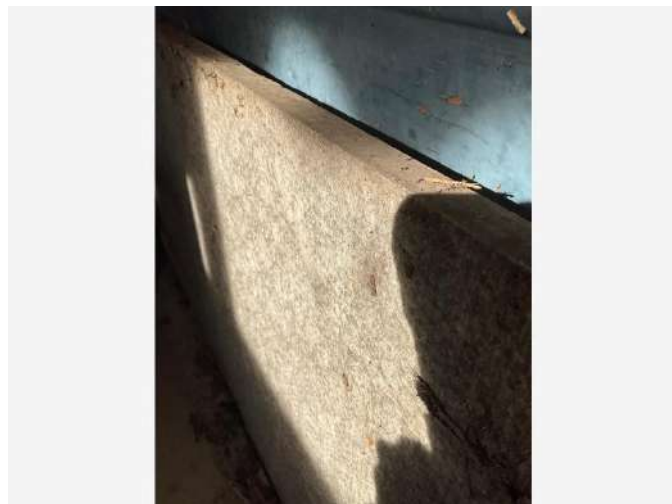
losse plaat, beter om deze ineens te verwijderen !

Eindbeoordeling materiaalrisico	Laag materiaalrisico en/of verlaagde kans op vezelvrijgave
---------------------------------	--

Gebondenheid	Categorie 1: hechtgebonden in oorsprong
Asbestsoort (vezeltype)	Alleen chrysotiel
Asbestconcentratie	Laag (< 50%)
Afschermingsgraad van het gehele materiaal	Geheel of deels (ook) vrij aan de binnenlucht
Toestand van het materiaal	Licht beschadigd, licht verweerd. Intact materiaal type Pical – asbestboard of categorie III 'gebondenheid'

Beschrijving	Plaat in tuinberging
Omgeving	Binnen
Primaire drager	Vloer
Asbestmateriaal	Plaat, paneel, tablet - Type Massal
Bindmiddel van asbestmateriaal	Cement
Gebondenheid op basis van bindmiddel	Hecht
Hoeveelheid (oppervlakte - dikte - aantal)	• 1,50 m ² - 2,00 cm - 1 stuk
Totaal volume	0,03 m ³

Zorgvuldig beheren

- Verwijder dit asbestmateriaal zo snel mogelijk. Volg de toestand goed op.

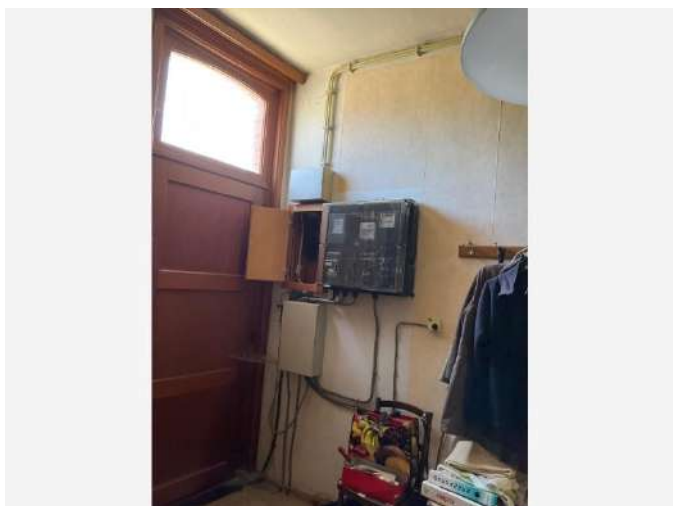
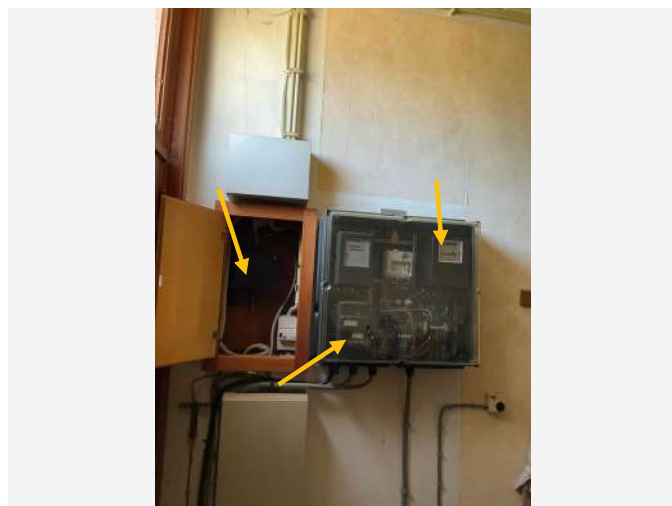
Eindbeoordeling materiaalrisico	Zeer laag materiaalrisico en/of zeer lage kans op vezelvrijgave
---------------------------------	---

Gebondenheid	Categorie 1: hechtgebonden in oorsprong
Asbestsoort (vezeltype)	Crocidoliet aanwezig
Asbestconcentratie	Laag (< 50%)
Afschermingsgraad van het gehele materiaal	Stootvaste afscherming of omkasting
Toestand van het materiaal	Licht beschadigd, licht verweerd. Intact materiaal type Pical – asbestboard of categorie III 'gebondenheid'

Beschrijving	Bakelieten meterkast
Omgeving	Binnen
Primaire drager	Communicatie en elektrische infrastructuur en uitrusting
Asbestmateriaal	Plaat, paneel, tablet - Type Bakeliet
Bindmiddel van asbestmateriaal	Kunststof of -hars
Gebondenheid op basis van bindmiddel	Hecht
Hoeveelheid (oppervlakte - dikte - aantal)	• 0,50 m ² - 0,30 cm - 3 stuks
Totaal volume	0,005 m ³
Eenvoudig bereikbaar	Ja
Bevestigingswijze	• Geschroefd
Identificatiemethode	Vaststelling zonder monsternamen

Zorgvuldig beheren

- Zorg voor een veilig beheer. Vermijd het beschadigen van het asbestmateriaal. Controleer de toestand jaarlijks op wijzigingen.

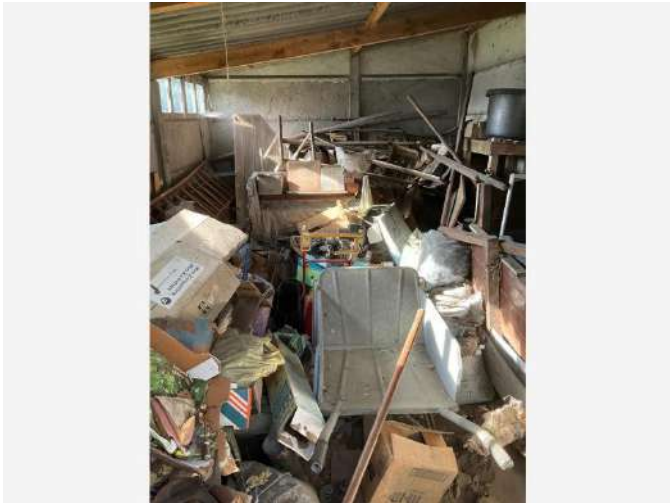
Tijdelijke beperking

Reden: Materiaal in opslag

Uitleg van de asbestdeskundige: Veel opslag, mogelijks asbesthoudend materiaal aanwezig

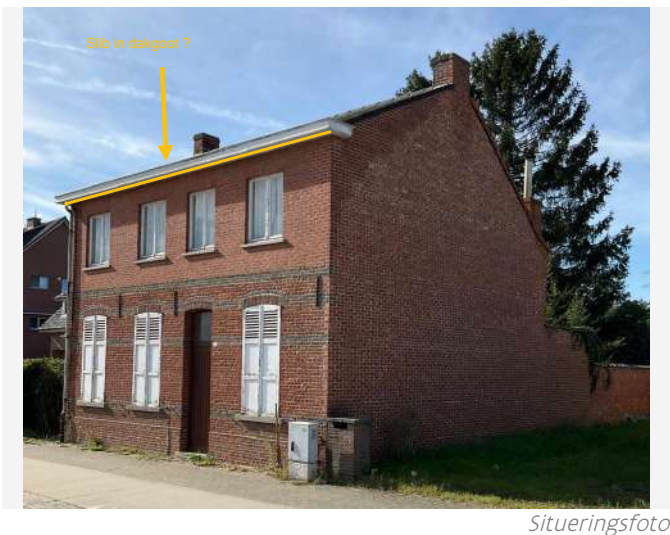
Permanente beperking

Reden: Het te onderzoeken materiaal situeert zich hoger dan 3,50 m te rekenen vanaf een veilige ondergrond

Uitleg van de asbestdeskundige: dakgoothoogte 5 meter,

(Asbest)materiaal	Goot
Karakterisatie	Asbest (verdacht)
Primaire drager	Schuin dak

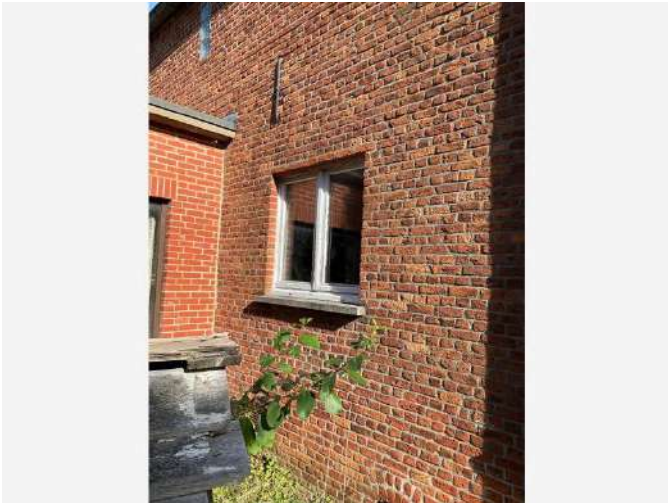
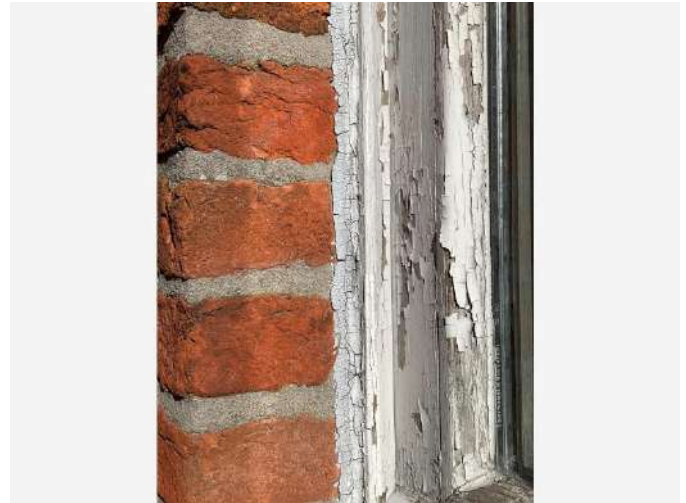
Geen asbest

#	Type	Referentie	Resultaat
9.1	Puntmonster	2	Geen asbest

Beschrijving	Stopverf aan enkele beglazing
Omgeving	Buiten
Primaire drager	Wandopening verticaal (raam, deur, ...)

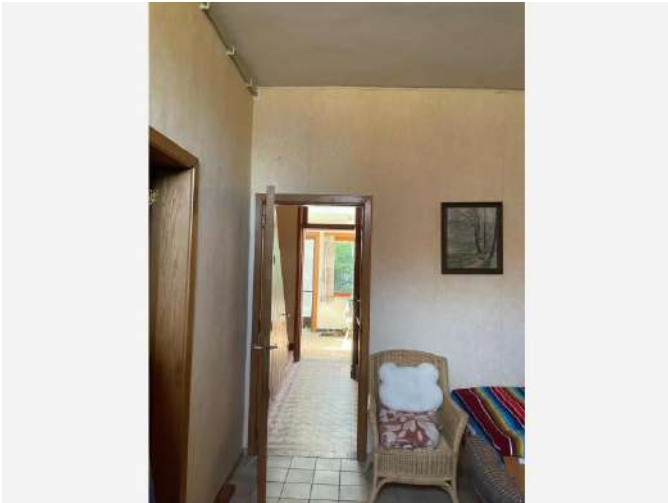
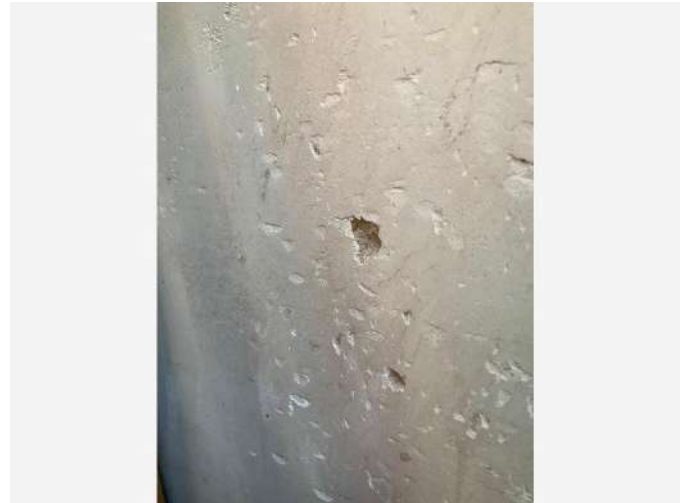
Fiche 10: Pleisterwerk binnen

Geen asbest

#	Type	Referentie	Resultaat
10.1	Mengmonster	1	Geen asbest

Beschrijving	Pleisterwerk binnen
Omgeving	Binnen
Primaire drager	Binnenwand
