Asbestinventarisatetest

Vlasselaar 30, 3221 Holsbeek

Attestnummer : 20241203-000184.000

Uitgegeven op : 03.12.2024

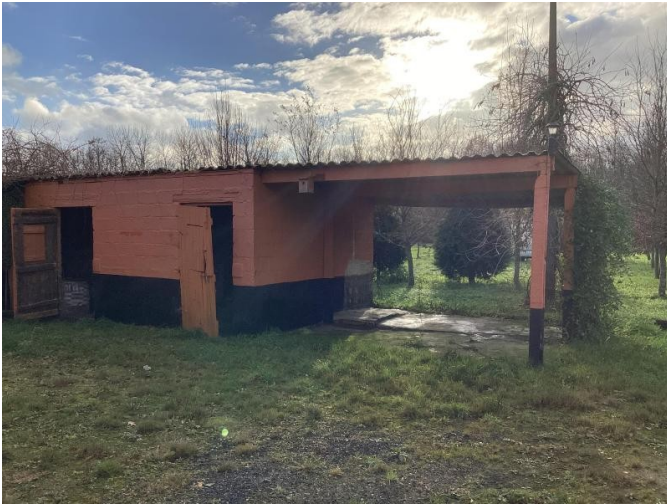
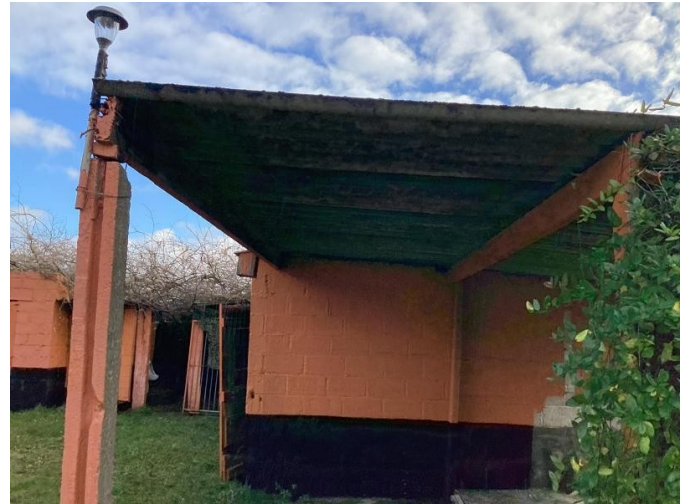
Het asbestmateriaal valt onder de mijlpaal van 2034.

Eindbeoordeling materiaalrisico	Verhoogd materiaalrisico en/of verhoogde kans op vezelvrijgave
---------------------------------	--

Gebondenheid	Categorie 1: hechtgebonden in oorsprong
Asbestsoort (vezeltype)	Crocidoliet aanwezig
Asbestconcentratie	Laag (< 50%)
Afschermingsgraad van het gehele materiaal	Geheel of deels vrij aan de buitenlucht
Toestand van het materiaal	Matig beschadigd, matig verweerd

Beschrijving	Golfplaten
Omgeving	Buiten
Primaire drager	Schuin dak
Asbestmateriaal	Dak- en gevelbekleding - Golfplaat
Bindmiddel van asbestmateriaal	Cement
Gebondenheid op basis van bindmiddel	Hecht
Hoeveelheid (oppervlakte - aantal)	• 10,00 m ² - 1 stuk
Totale oppervlakte	10,00 m ²
Eenvoudig bereikbaar	Ja
Bevestigingswijze	• Geschroefd
Identificatiemethode	Vaststelling zonder monsternamen
Destructieve handeling voor identificatie	Nee

Verwijderen

- Zorg voor een veilig beheer. Vermijd het beschadigen van het asbestmateriaal. Controleer de toestand jaarlijks op wijzigingen.

- Eenvoudige handelingen: mag via doe-het-zelf of door werknemer(s) met opleidingsattest eenvoudige handelingen
weinig tot geen vezelvrijgave bij het verwijderen

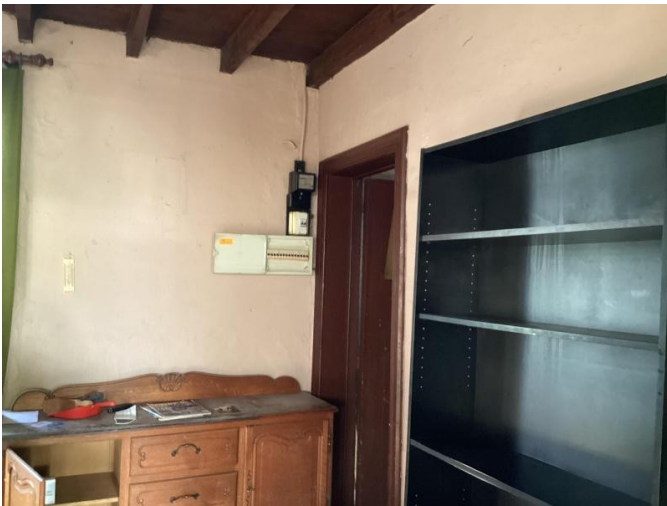
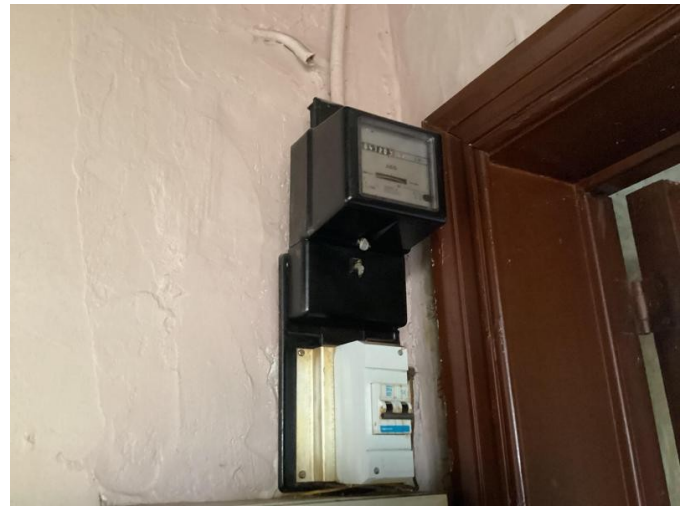
Het asbestmateriaal valt onder de mijlpaal van 2040.

Eindbeoordeling materiaalrisico	Laag materiaalrisico en/of verlaagde kans op vezelvrijgave
---------------------------------	--

Gebondenheid	Categorie 1: hechtgebonden in oorsprong
Asbestsoort (vezeltype)	Crocidoliet aanwezig
Asbestconcentratie	Laag (< 50%)
Afschermingsgraad van het gehele materiaal	Geheel of deels (ook) vrij aan de binnenlucht
Toestand van het materiaal	Onbeschadigd, niet verweerd

Beschrijving	Bakeliet
Omgeving	Binnen
Primaire drager	Communicatie en elektrische infrastructuur en uitrusting
Asbestmateriaal	Plaat, paneel, tablet - Type Bakeliet
Bindmiddel van asbestmateriaal	Kunststof of -hars
Gebondenheid op basis van bindmiddel	Hecht
Hoeveelheid (oppervlakte - dikte - aantal)	• 0,30 m ² - 1,00 cm - 1 stuk
Totaal volume	0,003 m ³
Eenvoudig bereikbaar	Ja
Bevestigingswijze	• Geschroefd
Identificatiemethode	Vaststelling zonder monstername
Destructieve handeling voor identificatie	Nee

Zorgvuldig beheren

- Zorg voor een veilig beheer. Vermijd het beschadigen van het asbestmateriaal. Controleer de toestand jaarlijks op wijzigingen.

- Eenvoudige handelingen: mag via doe-het-zelf of door werknemer(s) met opleidingsattest eenvoudige handelingen
Contacteer uw energieleverancier om dit te vervangen

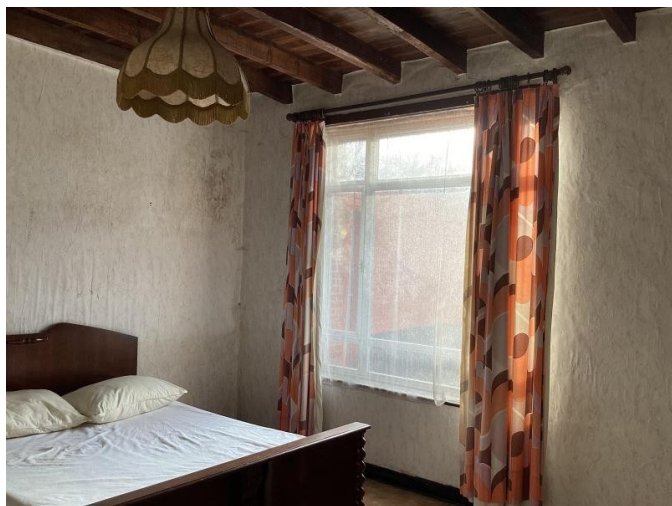
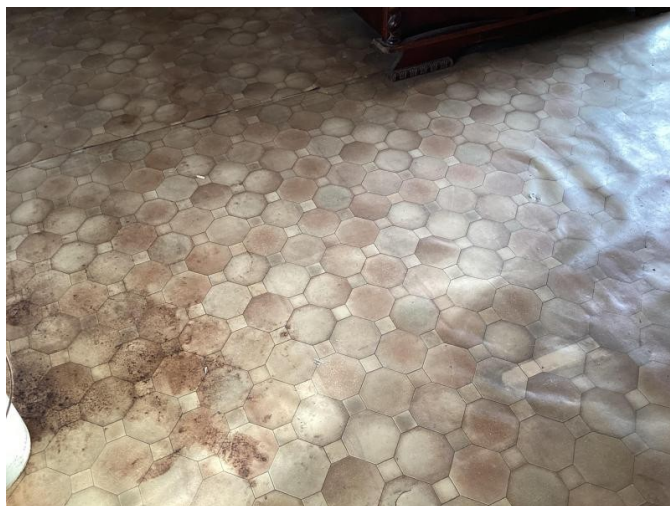
Fiche 3: Vloerzeil

Geen asbest

#	Type	Referentie	Resultaat
3.1	Puntmonster	002	Geen asbest

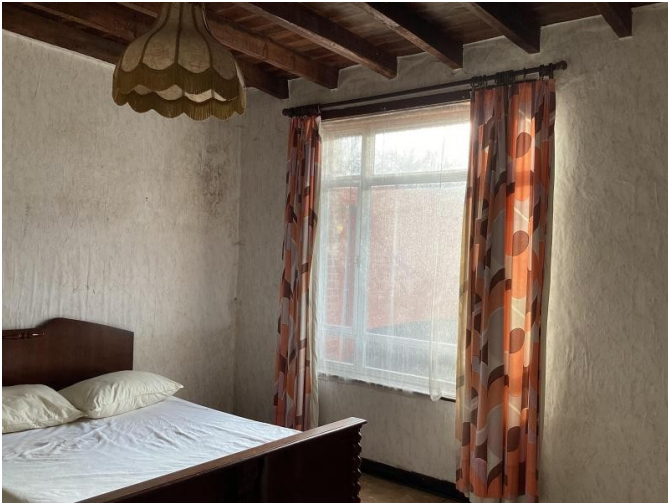
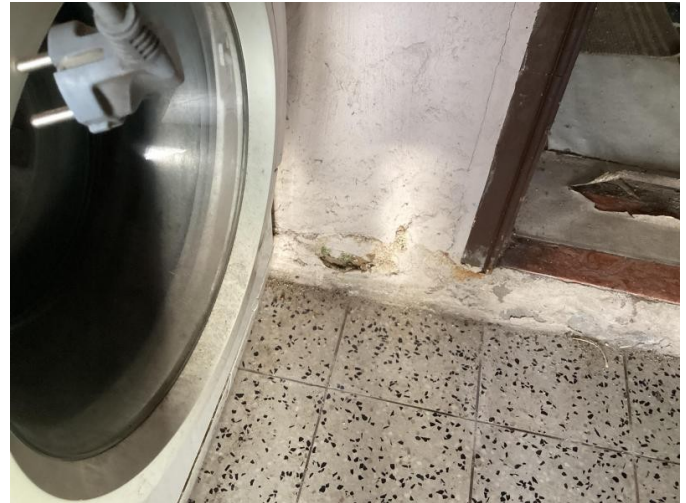
Fiche 4: Pleister muren

Geen asbest

#	Type	Referentie	Resultaat
4.1	Mengmonster	001	Geen asbest
