# Asbestinventarisatetest

Kouterstraat 178, 3090 Overijse

Attestnummer : 20240521-000427.000

Uitgegeven op : 21.05.2024

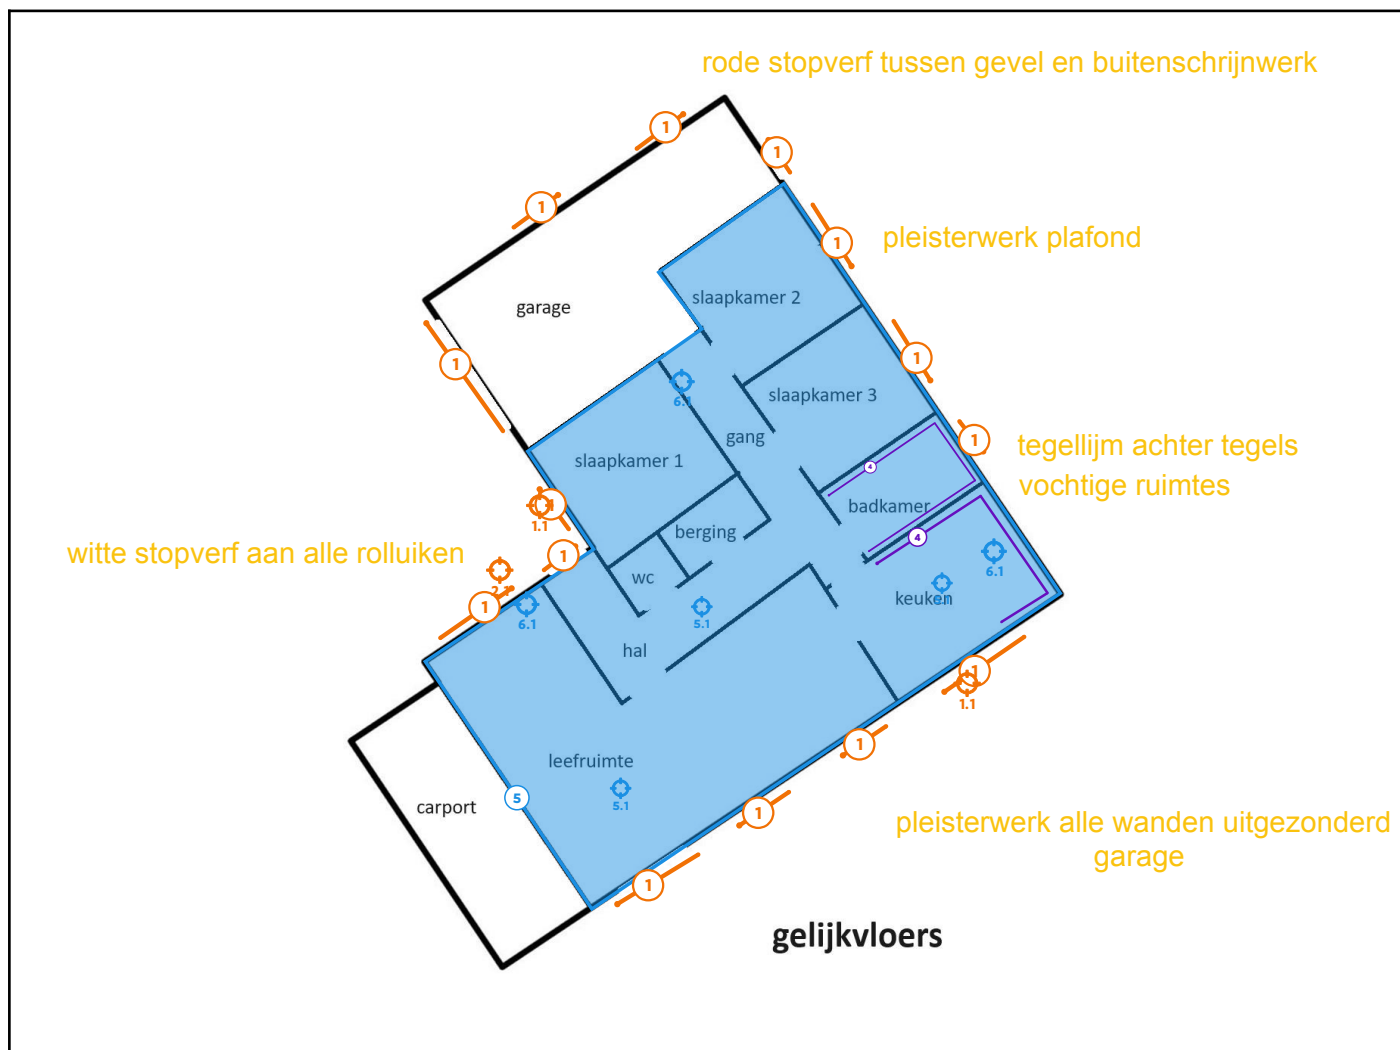
## Plan 1.3: gelijkvloers

| Beschrijving | Type | Actie |
|--|---|---|
| 1. Stopverf tussen gevel en schrijnwerk | Asbestmateriaal | <b>Verwijderen</b> |
| 2. Stopverf tussen rolluiken en gevel | Asbestmateriaal | <b>Verwijderen</b> |
| 4. tegellijm achter tegels in vochtige ruimtes | Advies | - |

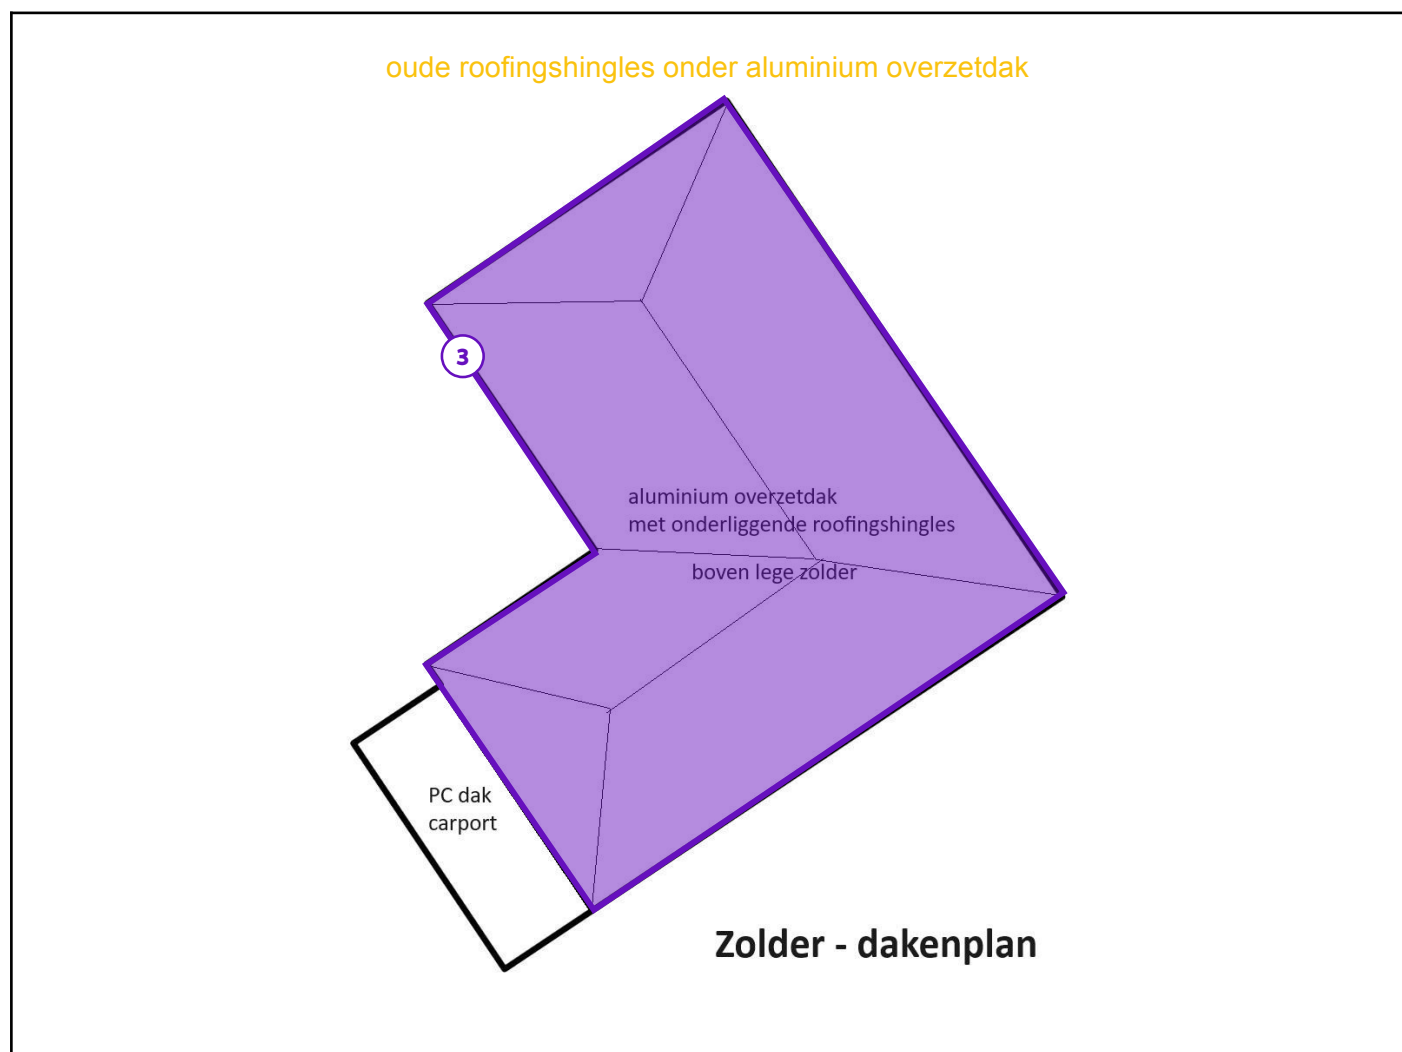
## Plan 1.4: zolder - dak

| Beschrijving | Type | Actie |
|--|---|---|
| 3. oude roofingshingles onder aluminium overzetdak | Beperking | - |

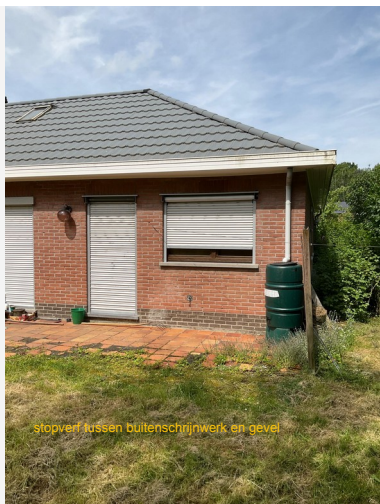
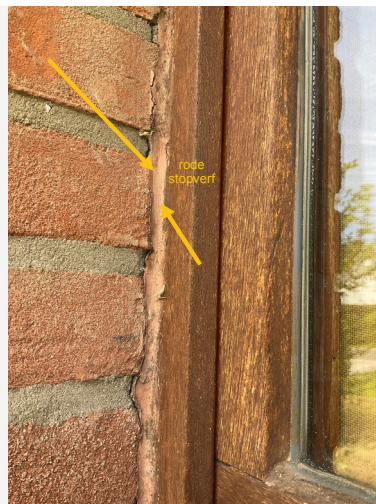
| Fiche 1: Stopverf tussen gevel en schrijnwerk..... | 13 |

Overzichtsfoto

Detailfoto

| Eindbeoordeling materiaalrisico | Verhoogd materiaalrisico en/of verhoogde kans op vezelvrijgave |

| Toestand van het materiaal | Matig beschadigd, matig verweerd |

| # | Type | Referentie | Resultaat |
|---|---|---|---|
| 1.1 | Puntmonster | 3 | Chrysotiel |

| <b>Opmerking</b> | rode stopverf tussen gevel en houten buitenschrijnwerk, rondom ganse woning. |

Verwijderen

- Verwijder dit asbestmateriaal zo snel mogelijk. Volg de toestand goed op.

- Eenvoudige handelingen: enkel door erkend asbestverwijderaar verwijderen van stopverf vergt schuurwerk aan de gevel, hierbij komt stof vrij, aangewezen manier is dit over te laten aan erkend asbestverwijderaar.

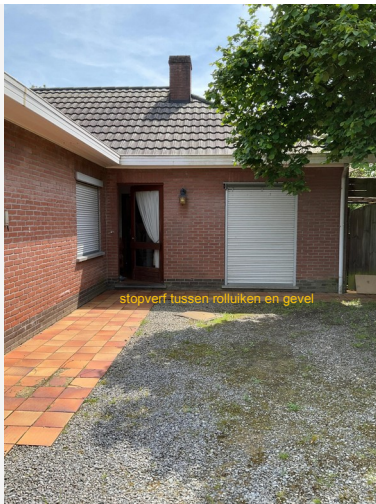
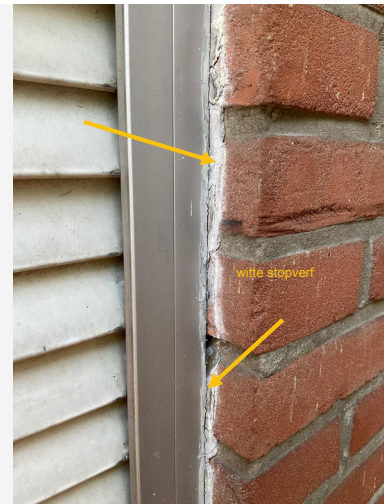
| Fiche 2: Stopverf tussen rolluiken en gevel..... | 16 |

Overzichtsfoto

Detailfoto

| Eindbeoordeling materiaalrisico | Verhoogd materiaalrisico en/of verhoogde kans op vezelvrijgave |

| Toestand van het materiaal | Matig beschadigd, matig verweerd |

| # | Type | Referentie | Resultaat |
|---|---|---|---|
| 2.1 | Puntmonster | 4 | Chrysotiel |

| <b>Opmerking</b> | witte stopverf tussen rolluiken en gevel rondom ganse woning, uitgezonderd voordeur en garagepoort. |

Verwijderen

- Verwijder dit asbestmateriaal zo snel mogelijk. Volg de toestand goed op.

- Eenvoudige handelingen: enkel door erkend asbestverwijderaar bij verwijderen van stopverf dient er geschuurd te worden op de gevel wat stof vrij brengt, verwijdering over laten aan erkend asbestverwijderaar.

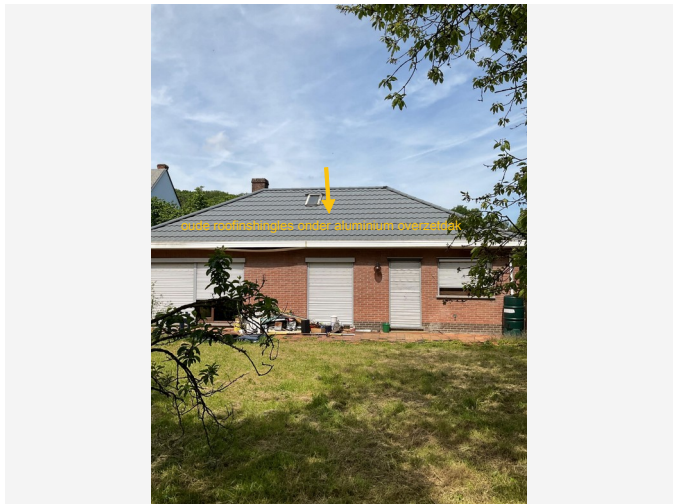
# Fiche 3: oude roofingshingles onder aluminium overzetsdak

Situeringsfoto

**Reden:** Er is geen volledige risicobeoordeling mogelijk

**Uitleg van de asbestdeskundige:** roofingshingles onder aluminium overzetsdak.

buitenzijde overdekt met aluminium overzetsdak, aan binnenzijde dichtgetimmerd met houten platen.  
nergens bereikbaar ter staalname.

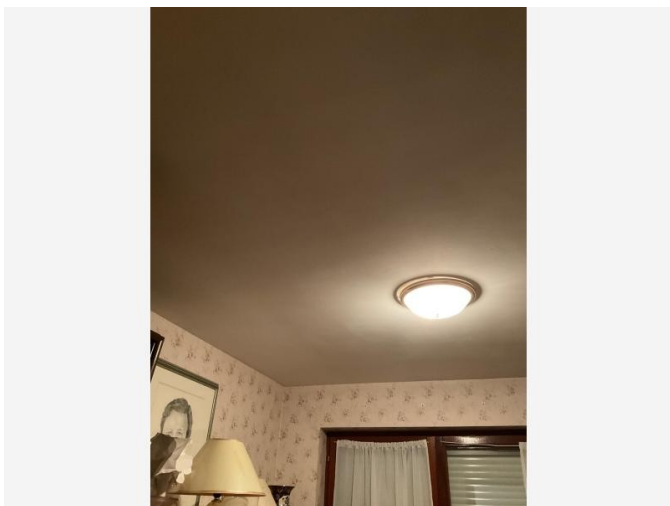
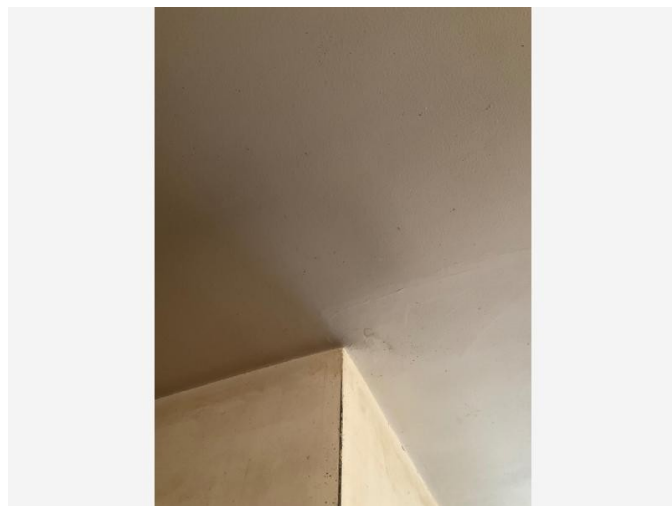
| Fiche 5: pleisterwerk plafonds..... | 24 |

Overzichtsfoto

Detailfoto

Geen asbest

| # | Type | Referentie | Resultaat |
|---|---|---|---|
| 5.1 | Mengmonster | 2 | Geen asbest |

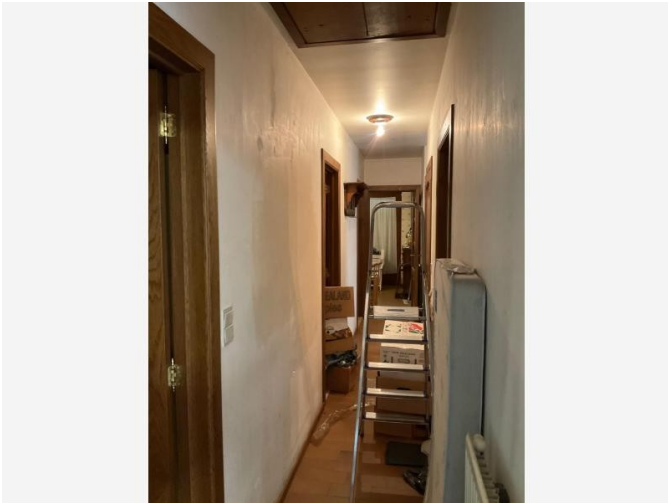
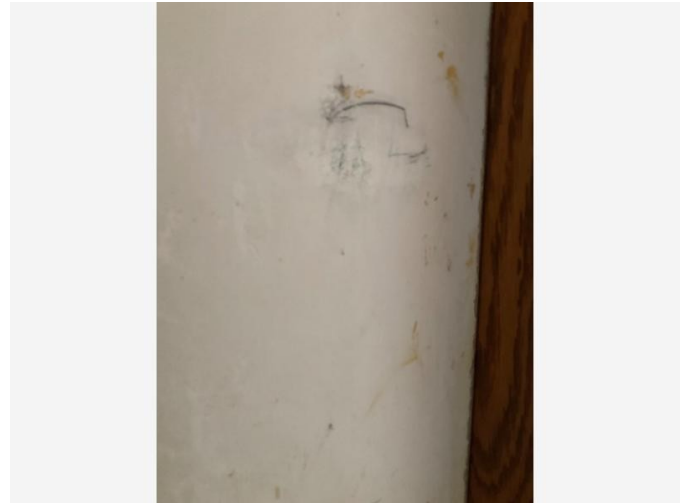
| Fiche 6: pleisterwerk wanden..... | 26 |

Overzichtsfoto

Detailfoto

Geen asbest

| # | Type | Referentie | Resultaat |
|---|---|---|---|
| 6.1 | Mengmonster | 1 | Geen asbest |
