# Asbestinventarisatetest

Vossenbergstraat 89, 3500 Hasselt

Attestnummer : 20260401-000173.000

## Niet-asbestveilig

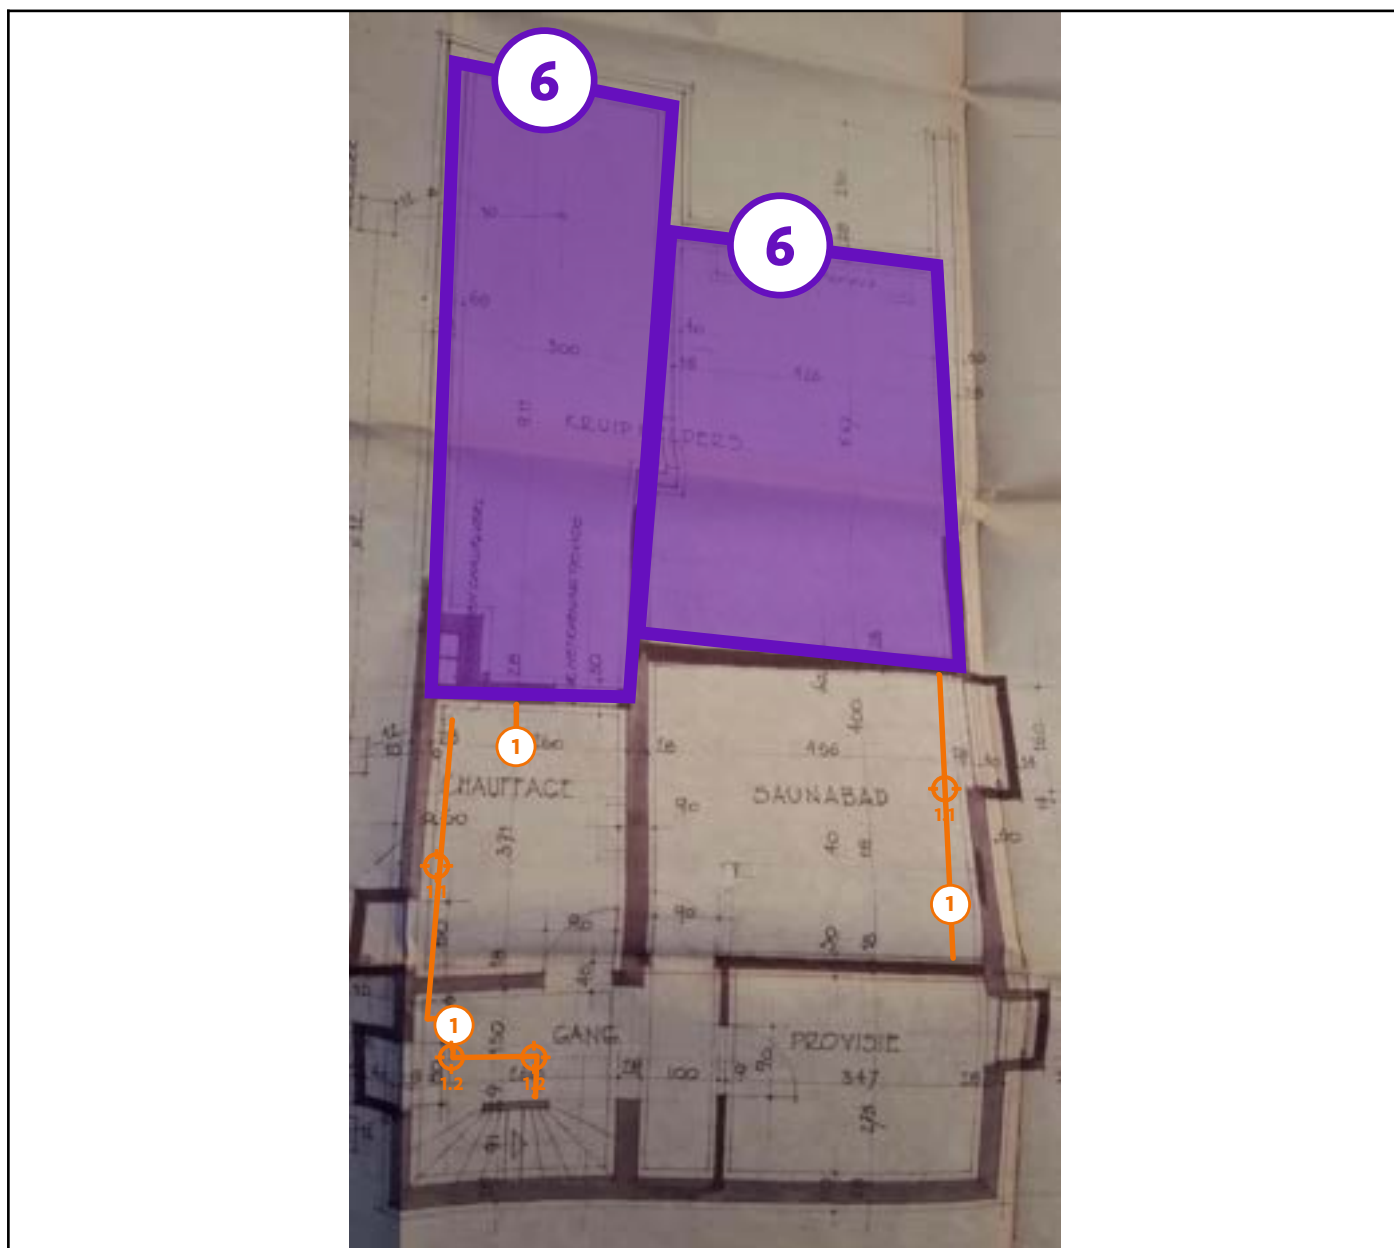
## Plan 1.12: Grondplan kelder

Beschrijving	Type	Actie
1. Leidingisolatie (gips)	Asbestmateriaal	<a href="#">Verwijderen</a>
1.1 Code: 57159/06	Mengmonster	-
1.2 Code: 57159/07	Mengmonster	-
6. Kruipkelder	Beperking	-

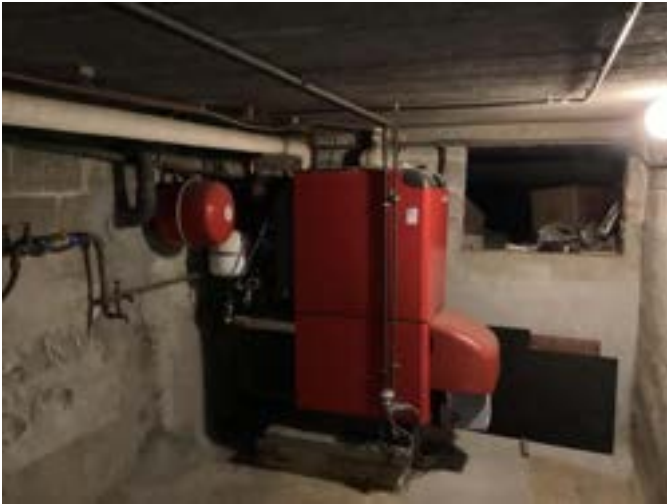
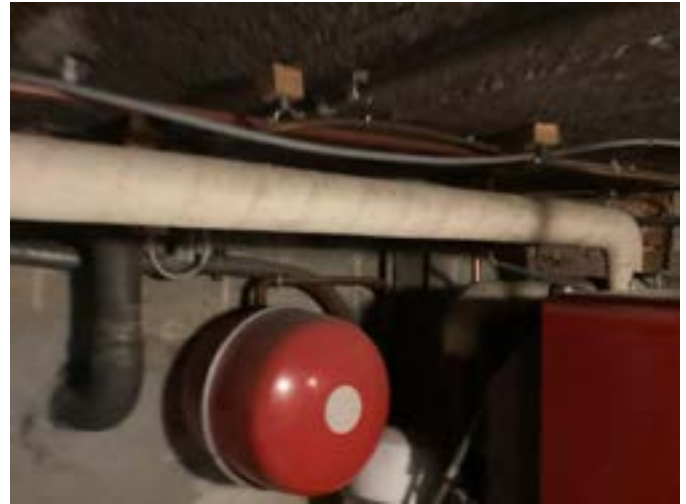
Eindbeoordeling materiaalrisico	Verhoogd materiaalrisico en/of verhoogde kans op vezelvrijgave
---------------------------------	--

Gebondenheid	Categorie 2: niet-hechtgebonden met matrix
Asbestsoort (vezeltype)	Amfibool aanwezig, uitgezonderd crocidoliet
Asbestconcentratie	Hoog ( $\geq 50\%$ )
Afschermingsgraad van het gehele materiaal	Geheel of deels vrij aan de binnenlucht, maar geen contact met binnenluchtstromen
Toestand van het materiaal	Onbeschadigd, niet verweerd

#	Type	Referentie	Resultaat
1.1	Mengmonster	57159/06	Amosiet, Chrysotiel
1.2	Mengmonster	57159/07	Amosiet, Chrysotiel

Beschrijving	Leidingisolatie (gips)
Omgeving	Binnen
Primaire drager	HVAC infrastructuur en uitrusting
Asbestmateriaal	In-situ afwerkingslagen - Thermische isolatie
Bindmiddel van asbestmateriaal	Gips - kalk
Gebondenheid op basis van bindmiddel	Niet-hechtgebonden
Hoeveelheid (lengte - omtrek - dikte - aantal)	<ul style="list-style-type: none"><li>• 11,00 m - 5,00 cm - 1,00 cm - 1 stuk</li></ul>
Totaal volume	0,006 m <sup>3</sup>
Eenvoudig bereikbaar	Ja
Bevestigingswijze	<ul style="list-style-type: none"><li>• Verlijmd, ingegoten, versmeerd</li></ul>
Identificatiemethode	Een monstername door de asbestdeskundige met laboanalyse door een asbestlabo.
Destructieve handeling voor identificatie	Nee
Opmerking	57159/06=Mengstaal rechte stukken. 57159/07=Mengstaal bochten.  De hoeveelheid is een zo nauwkeurig mogelijke opmeting. Hieraan kunnen evenwel geen rechten worden ontleend. Rechte stukken en bochten worden waar mogelijk apart bemonsterd.

Verwijderen

- Zorg voor een veilig beheer. Vermijd het beschadigen van het asbestmateriaal. Controleer de toestand jaarlijks op wijzigingen.

- Hermetische zone (erkend asbestverwijderaars)  
Deze toepassing kan enkel door een erkende asbestverwijderaars via de methodiek van hermetische zone verwijderd worden omdat verwijdering via de methodiek van eenvoudige handelingen en/of couveusezakmethode niet mogelijk is; en er automatisch een verhoogd risico op vrijgave van asbestvezels (max. concentratie 0,01 vezels/cm - CODEX Art. VI.3-54) ontstaat. (Bron: CODEX - Art. VI.3-61.- par 1.)

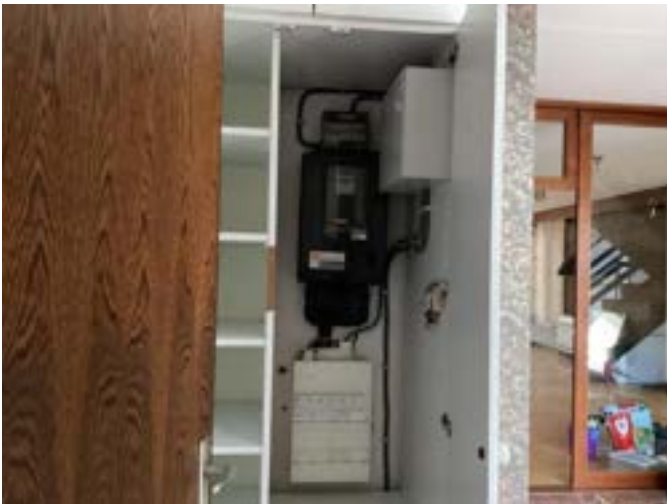
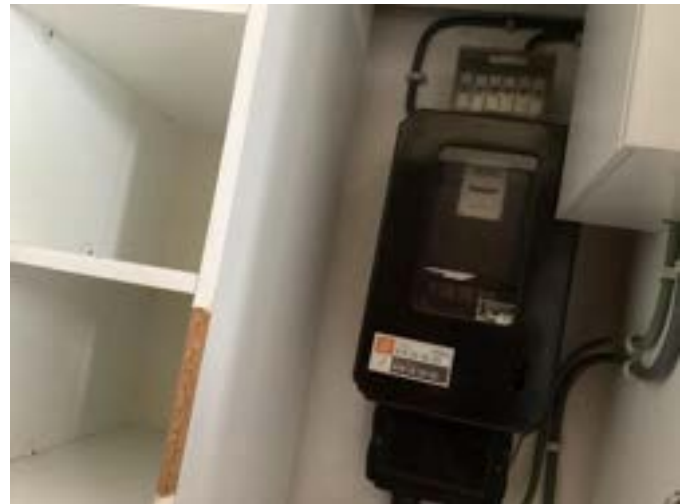
Eindbeoordeling materiaalrisico	Laag materiaalrisico en/of verlaagde kans op vezelvrijgave
---------------------------------	--

<b>Gebondenheid</b>	Categorie 1: hechtgebonden in oorsprong
<b>Asbestsoort (vezeltype)</b>	Crocidoliet aanwezig
<b>Asbestconcentratie</b>	Laag (< 50%)
<b>Afschermingsgraad van het gehele materiaal</b>	Geheel of deels vrij aan de binnenlucht, maar geen contact met binnenluchtstromen
<b>Toestand van het materiaal</b>	Onbeschadigd, niet verweerd

Beschrijving	Elektrische meter
Omgeving	Binnen
Primaire drager	Communicatie en elektrische infrastructuur en uitrusting
Asbestmateriaal	Plaat, paneel, tablet - Type Bakeliet
Bindmiddel van asbestmateriaal	Kunststof of -hars
Gebondenheid op basis van bindmiddel	Hecht
Hoeveelheid (oppervlakte - dikte - aantal)	<ul style="list-style-type: none"> <li>• 0,20 m<sup>2</sup> - 1,00 cm - 1 stuk</li> </ul>
Totaal volume	0,002 m <sup>3</sup>
Eenvoudig bereikbaar	Ja
Bevestigingswijze	<ul style="list-style-type: none"> <li>• Geklemd</li> <li>• Geschroefd</li> </ul>
Identificatiemethode	<p>De asbestdeskundige beoordeelt het materiaal als asbestverdacht en dus asbesthoudend, en dit zonder monstername.</p> <p>Motivatie: De materialen behoren niet toe aan de eigenaar voor wie de asbestdeskundige de asbestinventaris uitvoert.</p>
Destructieve handeling voor identificatie	Nee
Opmerking	De hoeveelheid is een zo nauwkeurig mogelijke opmeting. Hieraan kunnen evenwel geen rechten worden ontleend. Monstername niet uitgevoerd wegens risico op beschadiging van een elektrisch component en mogelijke blootstelling aan spanning of storingen in de elektrische installatie.

Zorgvuldig beheren

- Zorg voor een veilig beheer. Vermijd het beschadigen van het asbestmateriaal. Controleer de toestand jaarlijks op wijzigingen.
- Voer bijkomende staalname(s) uit.

- Eenvoudige handelingen: mag via doe-het-zelf of door werknemer(s) met opleidingsattest eenvoudige handelingen  
Te verwijderen door de netbeheerder. Deze toepassing kan door een werknemer die over een opleidingsattest eenvoudige handelingen beschikt verwijderd worden indien er geen verhoogd risico op vrijgave van asbestvezels (max. concentratie 0,01 vezels/cm<sup>3</sup> - CODEX Art. VI.3-54) ontstaat en de toepassing voorafgaand wordt gefixeerd/bevochtigd; de individuele elementen zonder machinale werktuigen (boormachine, slijpschijf, hogedrukreiniger,...) en zonder breken of gooien een voor een losgemaakt worden; en ten slotte dubbel en luchtdicht verpakt weggevoerd worden naar een erkend afvalpunt (recyclagepark).

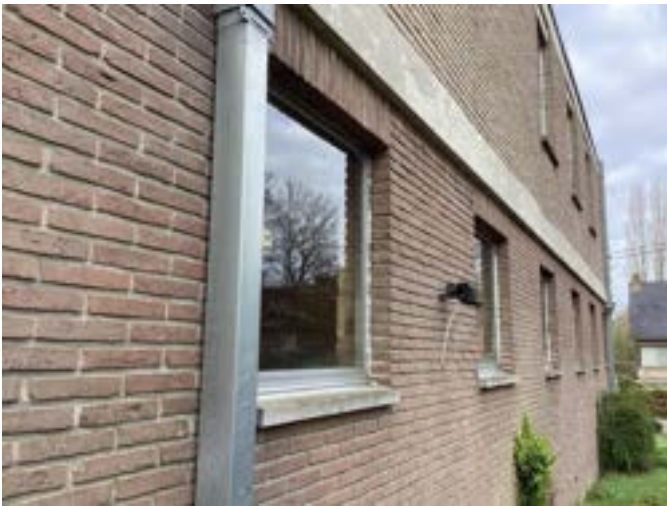
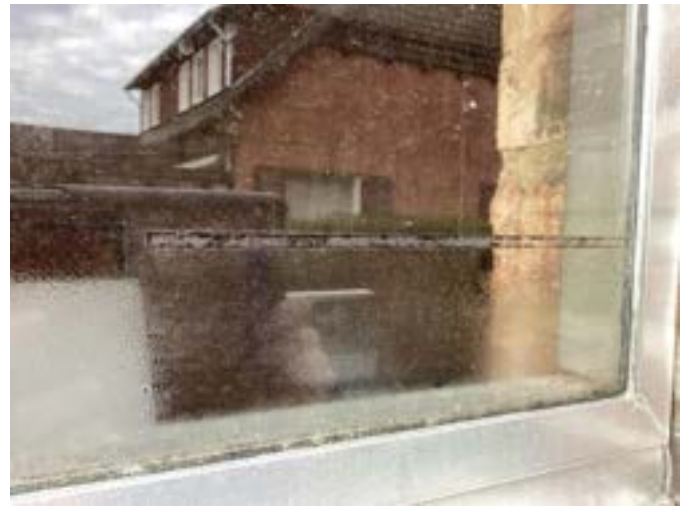
Eindbeoordeling materiaalrisico	Zeer laag materiaalrisico en/of zeer lage kans op vezelvrijgave
---------------------------------	---

Gebondenheid	Categorie 1: hechtgebonden in oorsprong
Asbestsoort (vezeltype)	Alleen chrysotiel aanwezig
Asbestconcentratie	Laag (< 50%)
Afschermingsgraad van het gehele materiaal	Geheel of deels vrij aan de buitenlucht, maar geen contact met binnenlucht
Toestand van het materiaal	Onbeschadigd, niet verweerd

#	Type	Referentie	Resultaat
3.1	Puntmonster	57159/03	Chrysotiel

Beschrijving	Mastiek tussen raam en profiel
Omgeving	Buiten
Primaire drager	Wandopening verticaal (raam, deur, ...)
Asbestmateriaal	In-situ afwerkingslagen - Pasta, stopverf, voegsel, stopsel, vulsel, mastiek, katten, ...
Bindmiddel van asbestmateriaal	Kitten, mastiek, pasta
Gebondenheid op basis van bindmiddel	Hecht
Hoeveelheid (gewicht - aantal)	<ul style="list-style-type: none"><li>• 5,00 kg - 1 stuk</li></ul>
Totaal gewicht	5,00 kg
Eenvoudig bereikbaar	Ja
Bevestigingswijze	<ul style="list-style-type: none"><li>• Verlijmd, ingegoten, versmeerd</li></ul>
Identificatiemethode	Een monstername door de asbestdeskundige met laboanalyse door een asbestlabo.
Destructieve handeling voor identificatie	Nee
Opmerking	De hoeveelheid is een zo nauwkeurig mogelijke opmeting. Hieraan kunnen evenwel geen rechten worden ontleend.

Zorgvuldig beheren

- Zorg voor een veilig beheer. Vermijd het beschadigen van het asbestmateriaal. Controleer de toestand jaarlijks op wijzigingen.

- Eenvoudige handelingen: mag via doe-het-zelf of door werknemer(s) met opleidingsattest eenvoudige handelingen  
Deze toepassing kan door een aannemer die over een opleidingsattest eenvoudige handelingen beschikt of door een particulier (doe-het-zelf), verwijderd worden indien er geen verhoogd risico op vrijgave van asbestvezels (max. concentratie 0,01 vezels/cm<sup>3</sup> - CODEX Art. VI.3-54) ontstaat en de toepassing voorafgaand wordt gefixeerd/bevochtigd; de individuele elementen zonder machinale werktuigen (boormachine, slijpschijf, hogedrukreiniger,...) en zonder breken of gooien een voor een losgemaakt worden; en ten slotte dubbel en luchtdicht verpakt weggevoerd worden naar een erkend afvalpunt (recyclagepark).

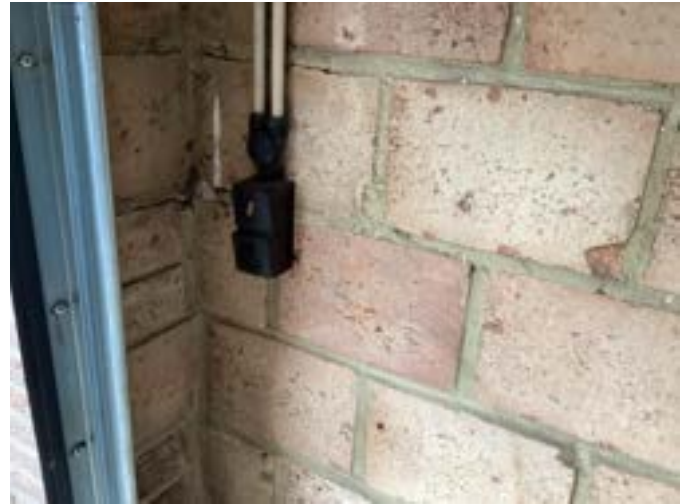
Beschrijving	Elektrische schakelaars
Omgeving	Binnen
Primaire drager	Communicatie en elektrische infrastructuur en uitrusting
Asbestmateriaal	Plaat, paneel, tablet - Type Bakeliet
Bindmiddel van asbestmateriaal	Kunststof of -hars
Gebondenheid op basis van bindmiddel	Hecht
Hoeveelheid (oppervlakte - dikte - aantal)	<ul style="list-style-type: none"><li>• 0,30 m<sup>2</sup> - 1,00 cm - 5 stuks</li></ul>
Totaal volume	0,015 m <sup>3</sup>
Eenvoudig bereikbaar	Ja
Bevestigingswijze	<ul style="list-style-type: none"><li>• Geschroefd</li></ul>
Identificatiemethode	<p>De asbestdeskundige beoordeelt het materiaal als asbestverdacht en dus asbesthoudend, en dit zonder monstername.</p> <p>Motivatie: De monstername brengt andere schade aan dan schade die inherent is aan de monstername.</p>
Destructieve handeling voor identificatie	Nee

Zorgvuldig beheren

- \* Vermijd stof door het asbest te bevochtigen of te fixeren. Dat doet u door water te vernevelen of door een aangepast fixeermiddel te gebruiken.
  - \* Eenvoudige handelingen houdt in dat de toepassing niet verder gebroken, verder vergruisd of beschadigd mag worden.

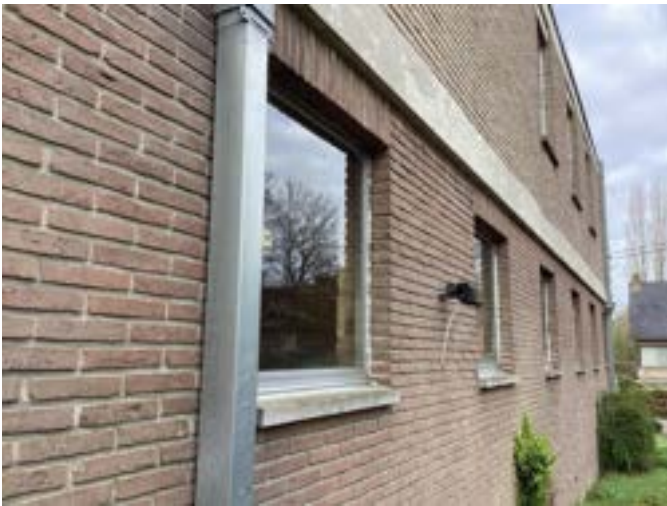
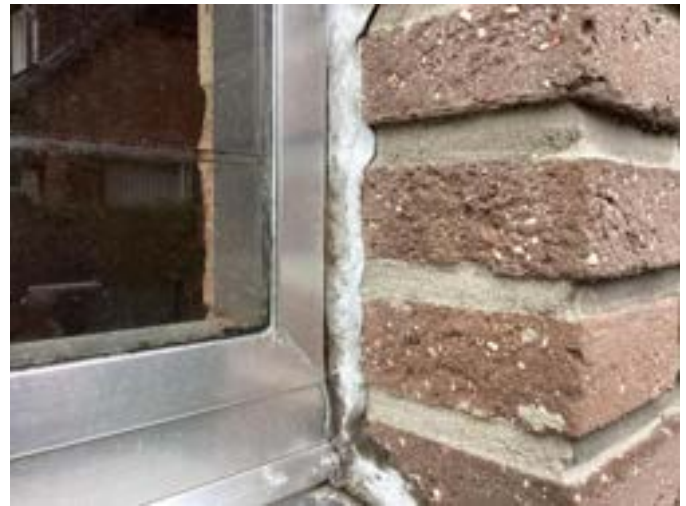
Beschrijving	Mastiek tussen profiel en gevel
Omgeving	Buiten
Primaire drager	Wandopening verticaal (raam, deur, ...)
Asbestmateriaal	In-situ afwerkingslagen - Pasta, stopverf, voegsel, stopsel, vulsel, mastiek, katten, ...
Bindmiddel van asbestmateriaal	Kitten, mastiek, pasta
Gebondenheid op basis van bindmiddel	Hecht
Hoeveelheid (gewicht - aantal)	<ul style="list-style-type: none"><li>• 7,00 kg - 1 stuk</li></ul>
Totaal gewicht	7,00 kg
Eenvoudig bereikbaar	Ja
Bevestigingswijze	<ul style="list-style-type: none"><li>• Verlijmd, ingegoten, versmeerd</li></ul>
Identificatiemethode	Een monstername door de asbestdeskundige met laboanalyse door een asbestlabo.
Destructieve handeling voor identificatie	Nee
Opmerking	De hoeveelheid is een zo nauwkeurig mogelijke opmeting. Hieraan kunnen evenwel geen rechten worden ontleend.

- Eenvoudige handelingen: mag via doe-het-zelf of door werknemer(s) met opleidingsattest eenvoudige handelingen  
Deze toepassing kan door een aannemer die over een opleidingsattest eenvoudige handelingen beschikt of door een particulier (doe-het-zelf), verwijderd worden indien er geen verhoogd risico op vrijgave van asbestvezels (max. concentratie 0,01 vezels/cm<sup>3</sup> - CODEX Art. VI.3-54) ontstaat en de toepassing voorafgaand wordt gefixeerd/bevochtigd; de individuele elementen zonder machinale werktuigen (boormachine, slijpschijf, hogedrukreiniger,...) en zonder breken of gooien een voor een losgemaakt worden; en ten slotte dubbel en luchtdicht verpakt weggevoerd worden naar een erkend afvalpunt (recyclagepark).

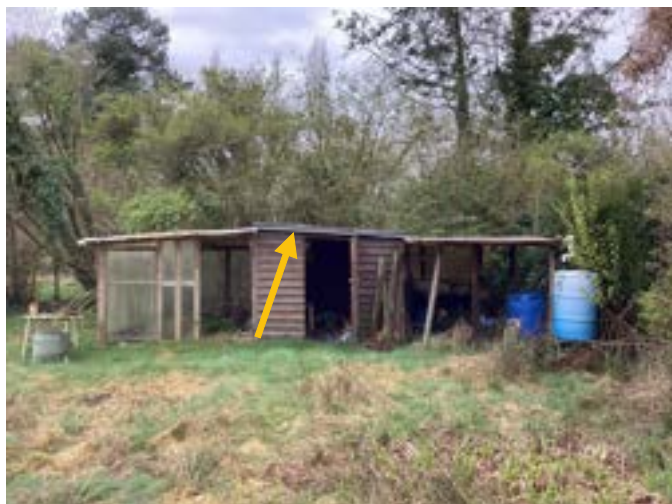
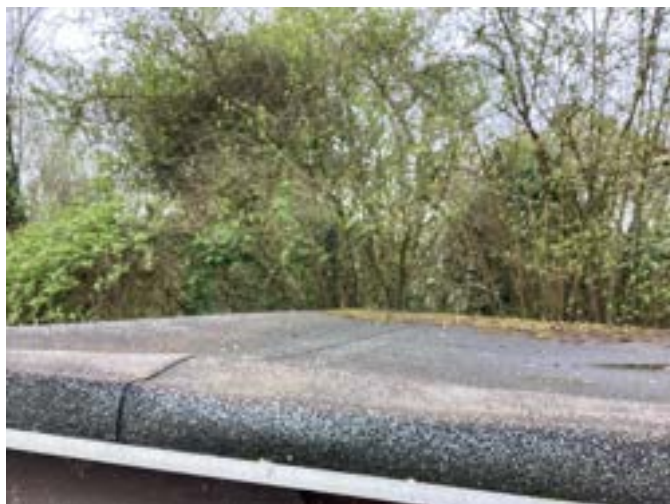
## Fiche 10: Plat dak tuinhuis

Geen asbest

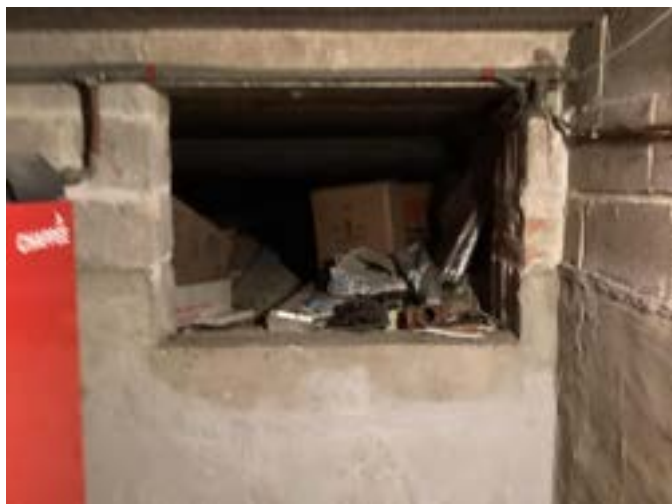
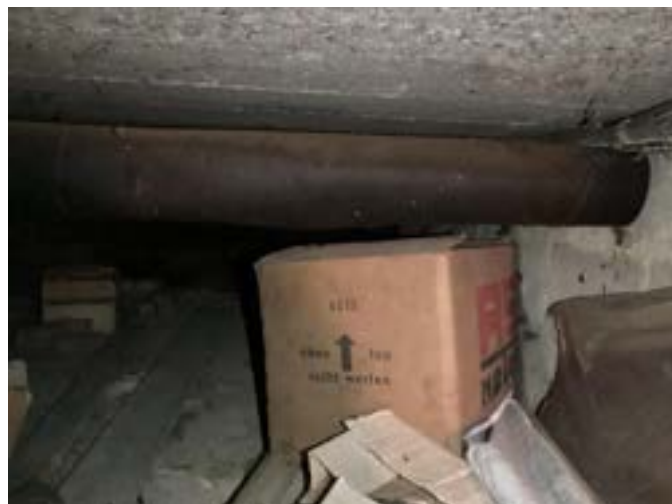
## Fiche 11: Leidingisolatie (roofing)

Geen asbest

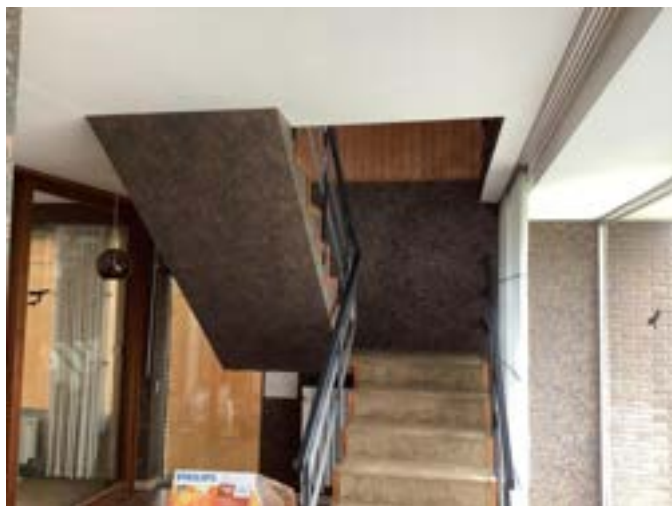
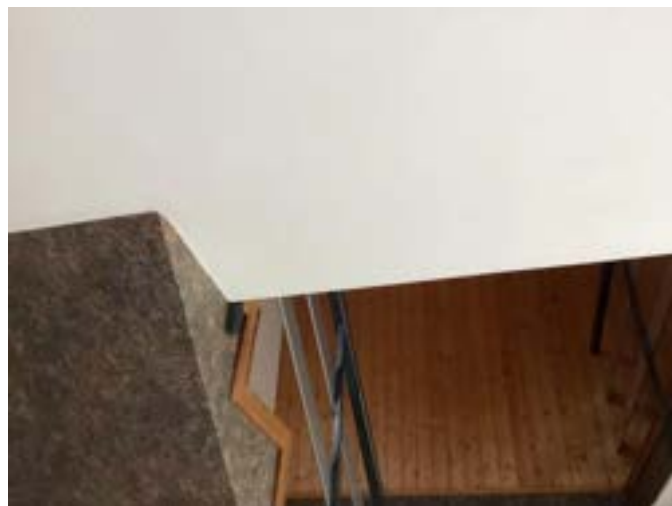
## Fiche 12: Pleisterwerk plafonds

Geen asbest

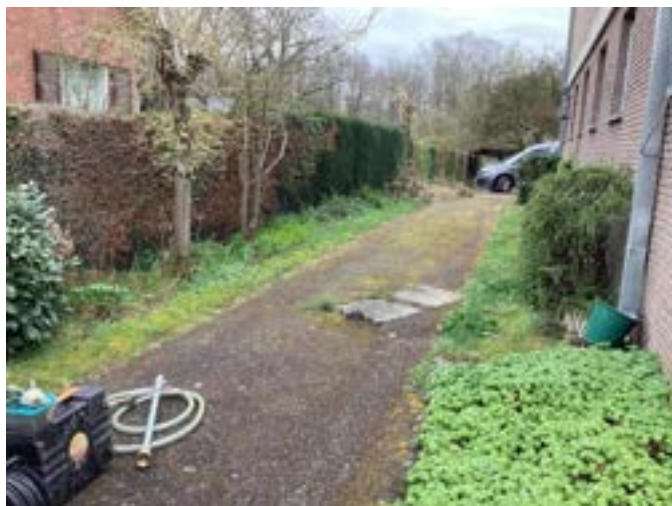
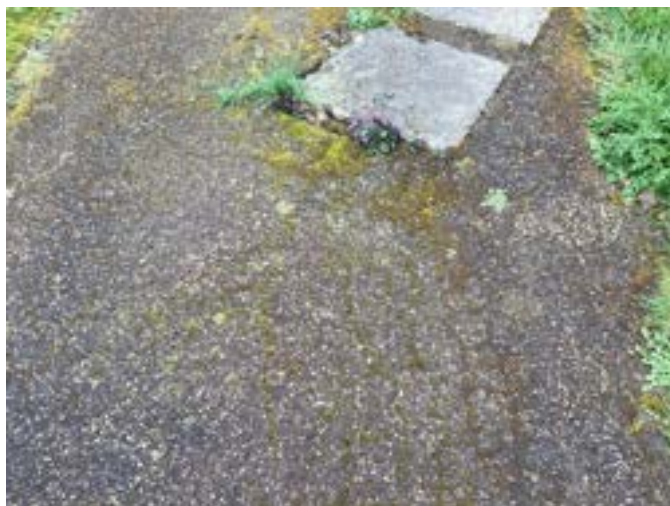
## Fiche 13: Oprit

Geen asbest

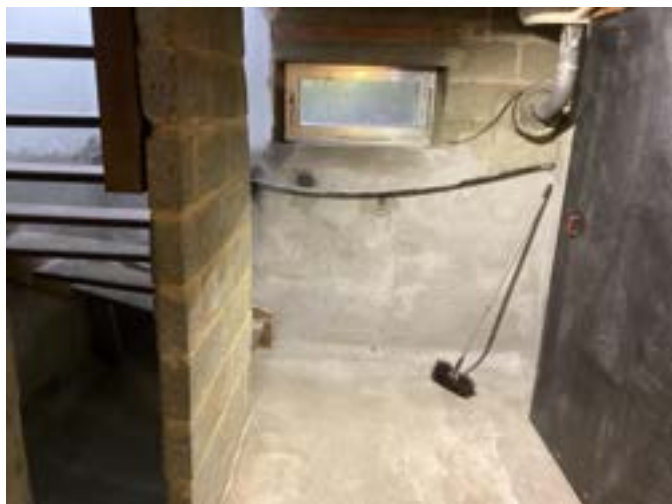
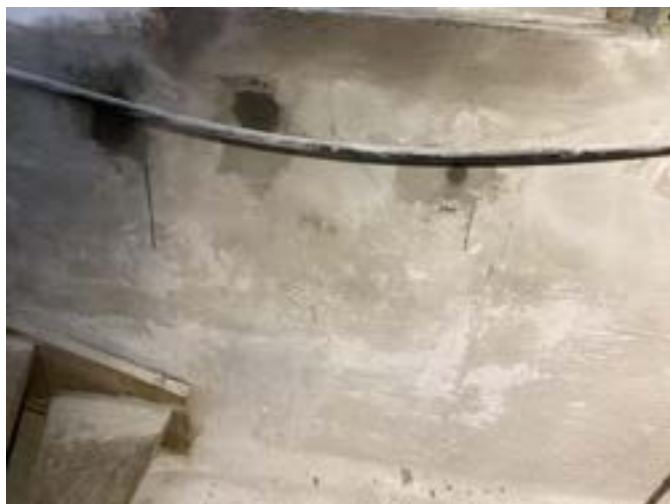
## Fiche 15: Muren kelder

Geen asbest

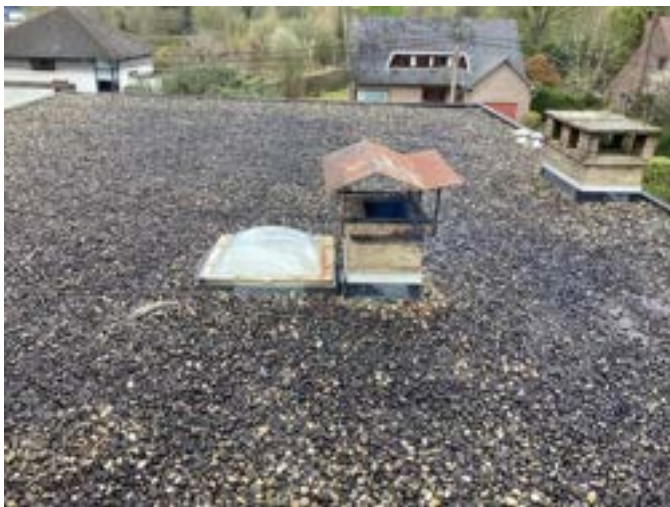
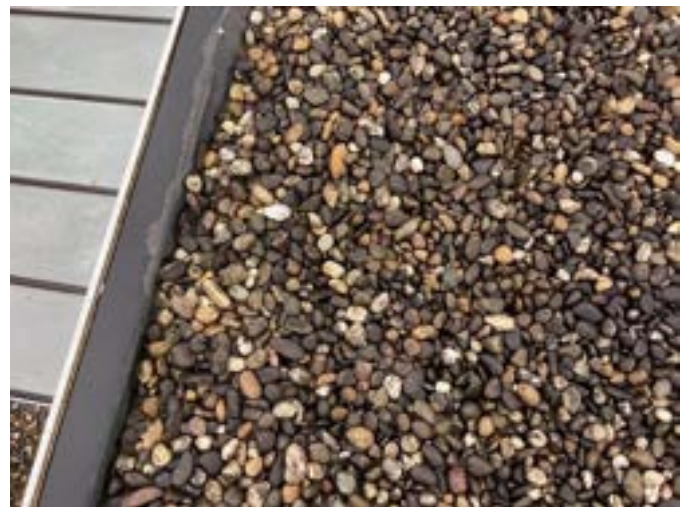
### Fiche 16: Dakbedekking platte daken woning

Beschrijving	Notitie	Terug te vinden op plannen
Fiche 16: Dakbedekking platte daken woning	De toplaag van de platte daken bestaat uit EPDM.	-
Fiche 17: CV-ketel (niet verdacht)	De CV-ketel (dichtingen, isolerend materiaal) is niet asbestverdacht.	Plan 1.11: Grondplan kelder
Fiche 18: Afdak	Het afdak op het terras bestaat uit een aluminium constructie met glas als dakbedekking.	Plan 1.2: Grondplan gelijkvloers
Fiche 19: Rookgaskanaal	Deze bestaat uit een metalen buis.	-

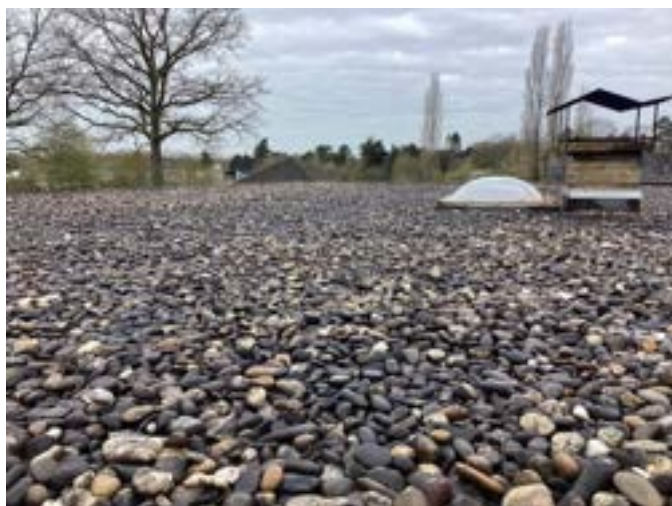
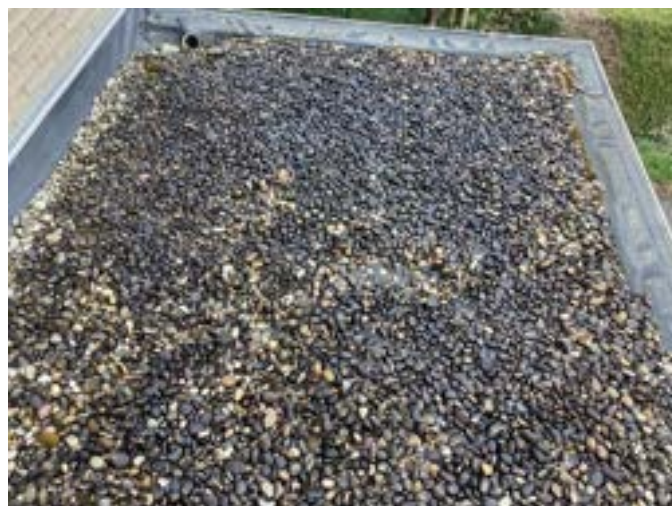
### Fiche 20: Onderdak van platte daken.

Beschrijving	Notitie	Terug te vinden op plannen
Fiche 20: Onderdak van platte daken.	Het is niet zichtbaar wat zich onder de toplaag van de platte daken bevindt.	-
