# Asbestinventarisatattest

Kerkeveld 73, 3053 Oud-Heverlee

Attestnummer : 20260820-000241.000

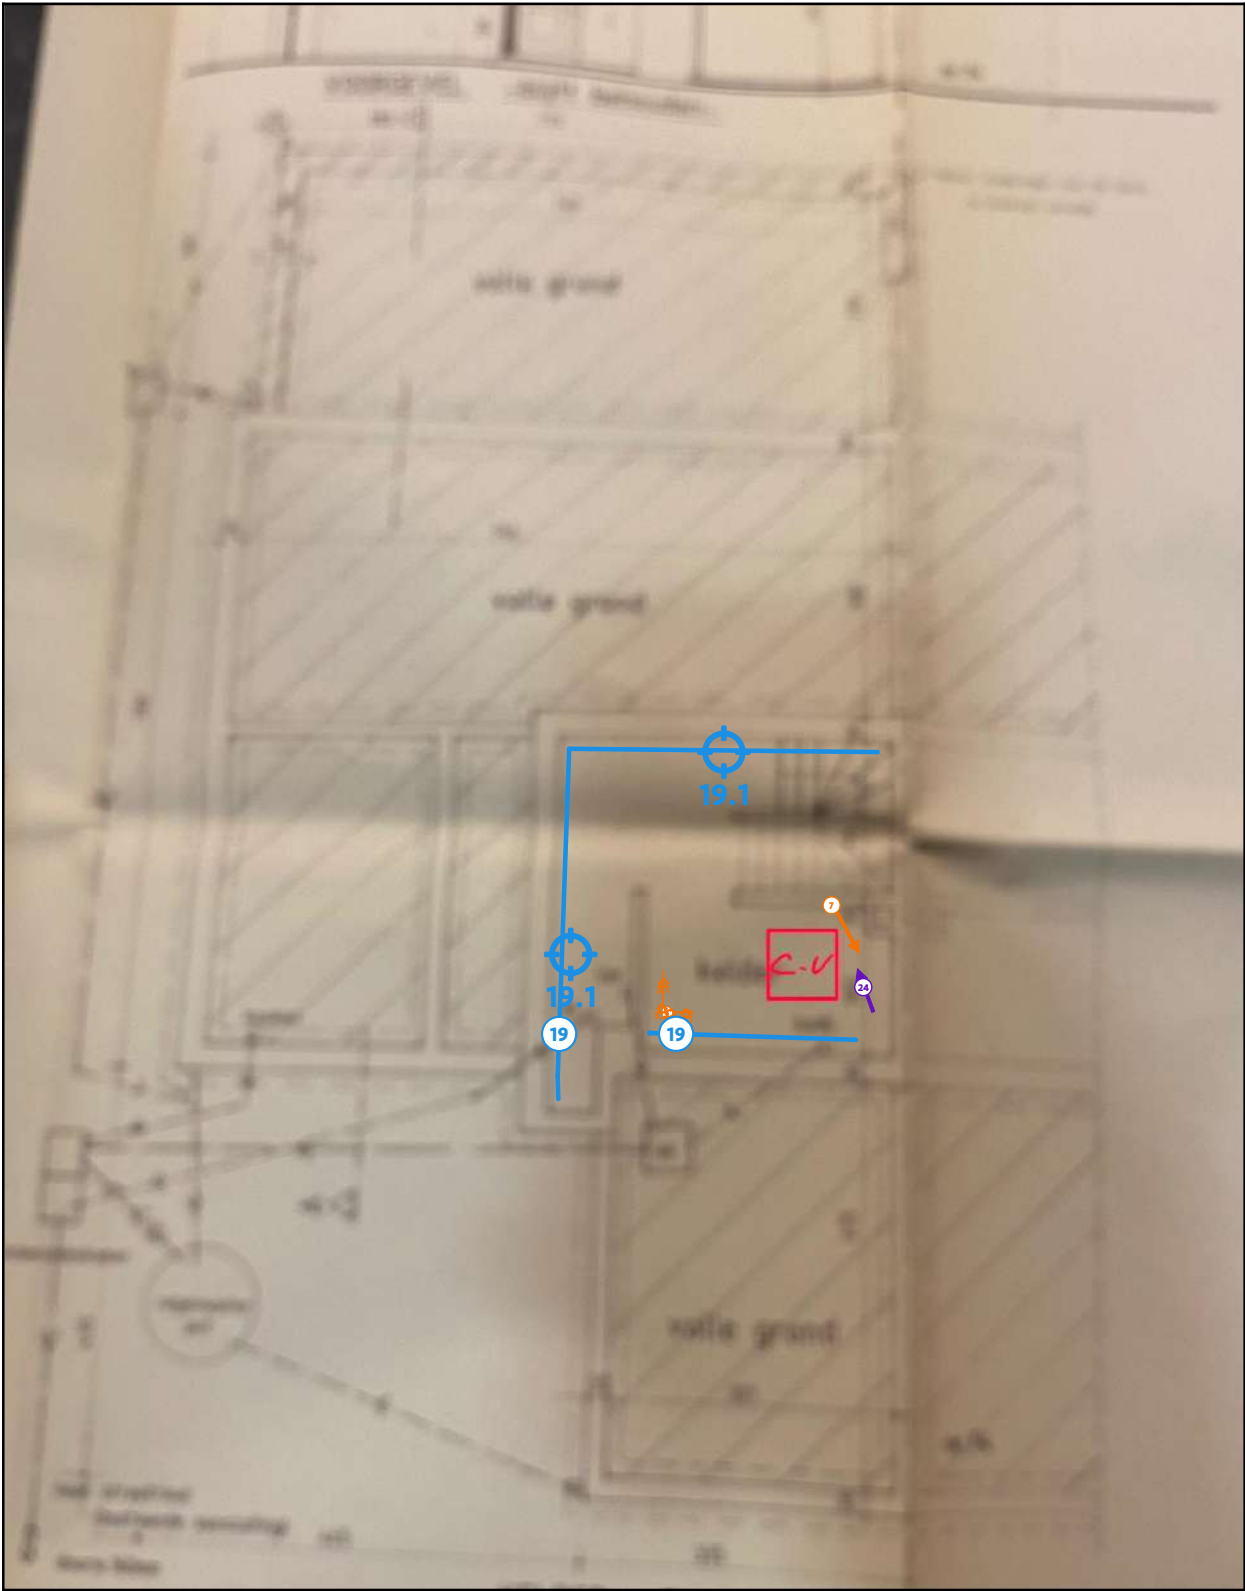
# Plan 1.1: Kelder

| 3. Leidingisolatie - Gips | Asbestmateriaal | <a href="#">Verwijderen</a> |
| 7. Roetluik | Asbestmateriaal | <a href="#">Verwijderen</a> |

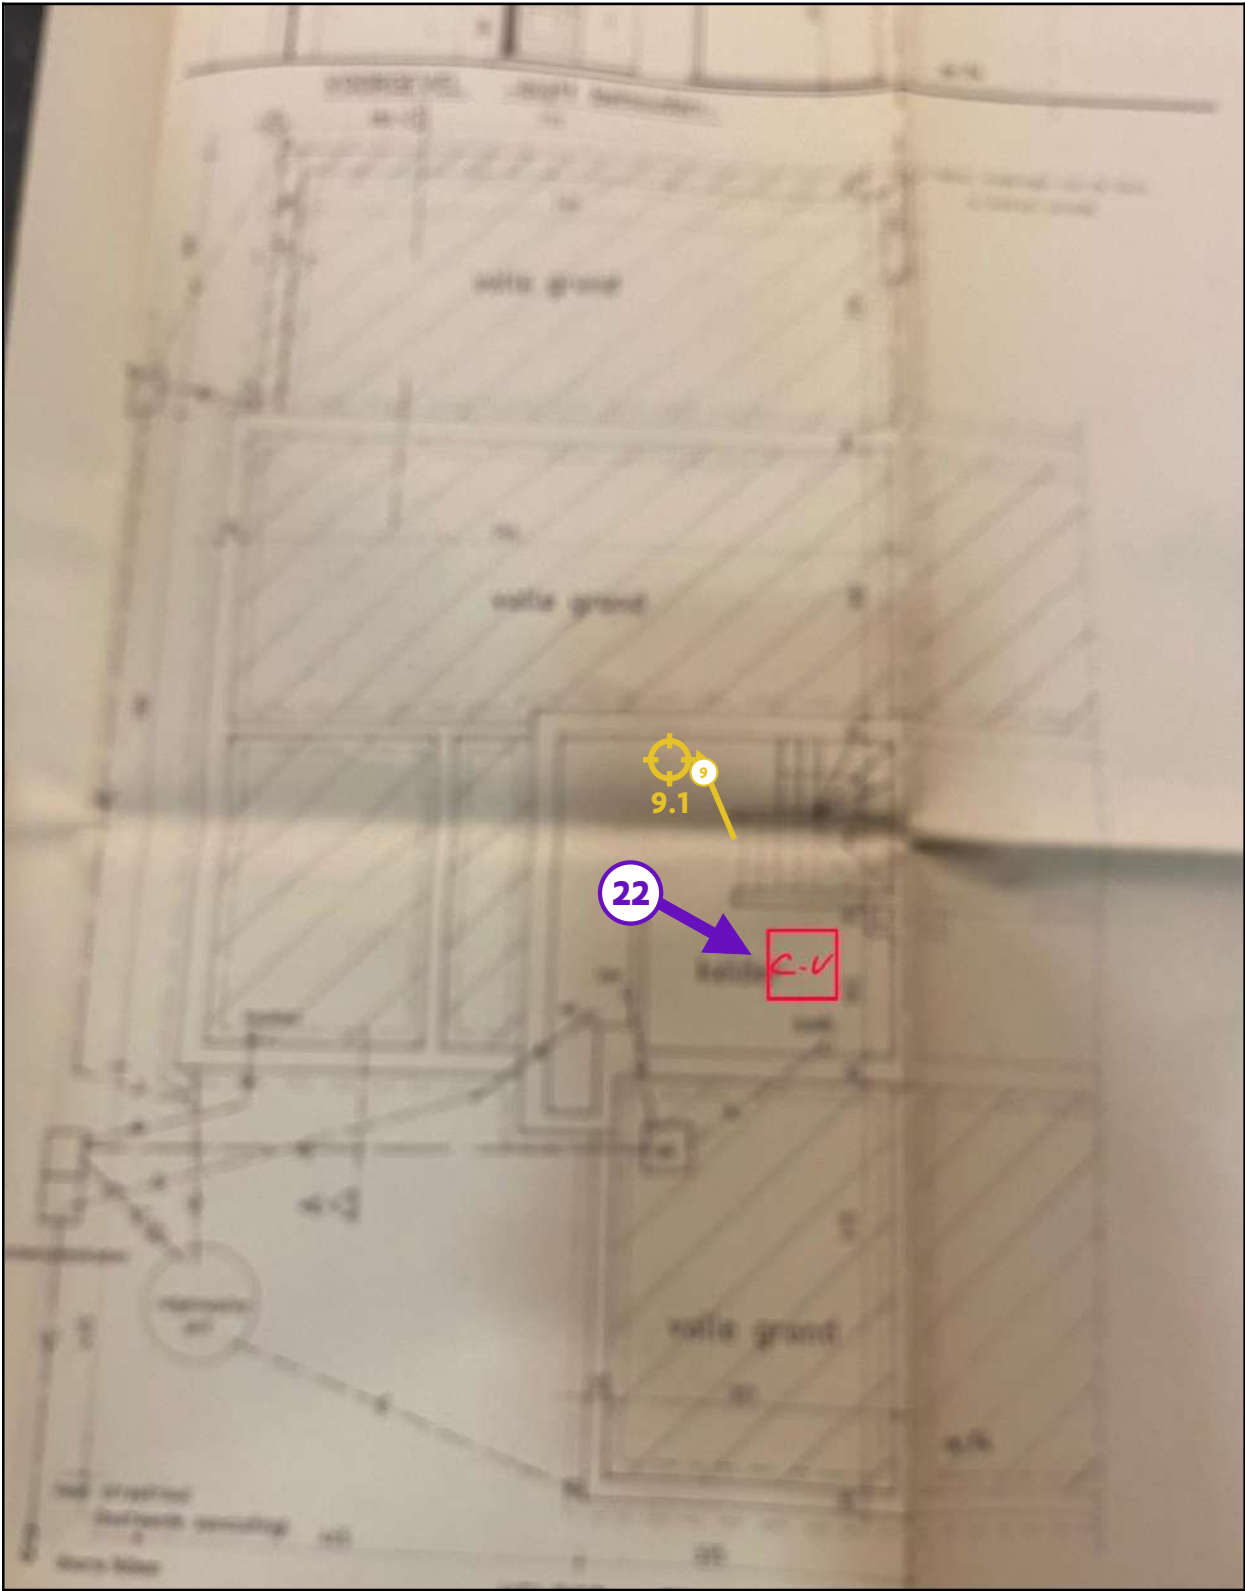
Plan 1.2: Kelder

| 9. Asbestcementbuis | Asbestmateriaal | Zorgvuldig beheren |

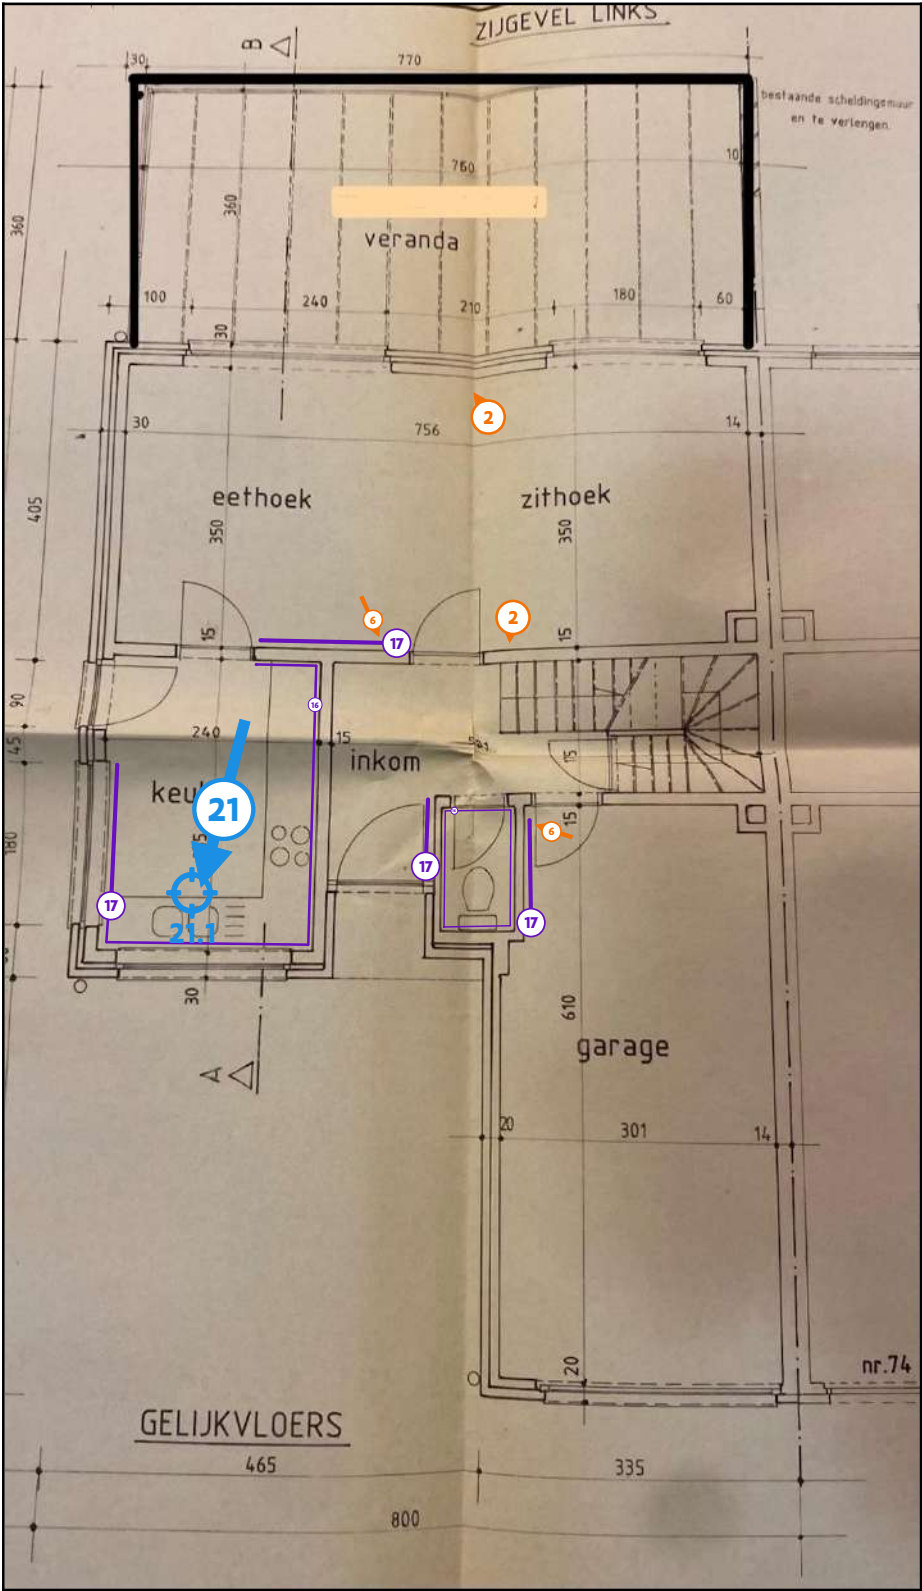
# Plan 1.5: Gelijkvloers

| 2. Bakeliet schakelmateriaal | Asbestmateriaal | <a href="#">Verwijderen</a> |
| 6. Radiatoren - Knoppen | Asbestmateriaal | <a href="#">Verwijderen</a> |

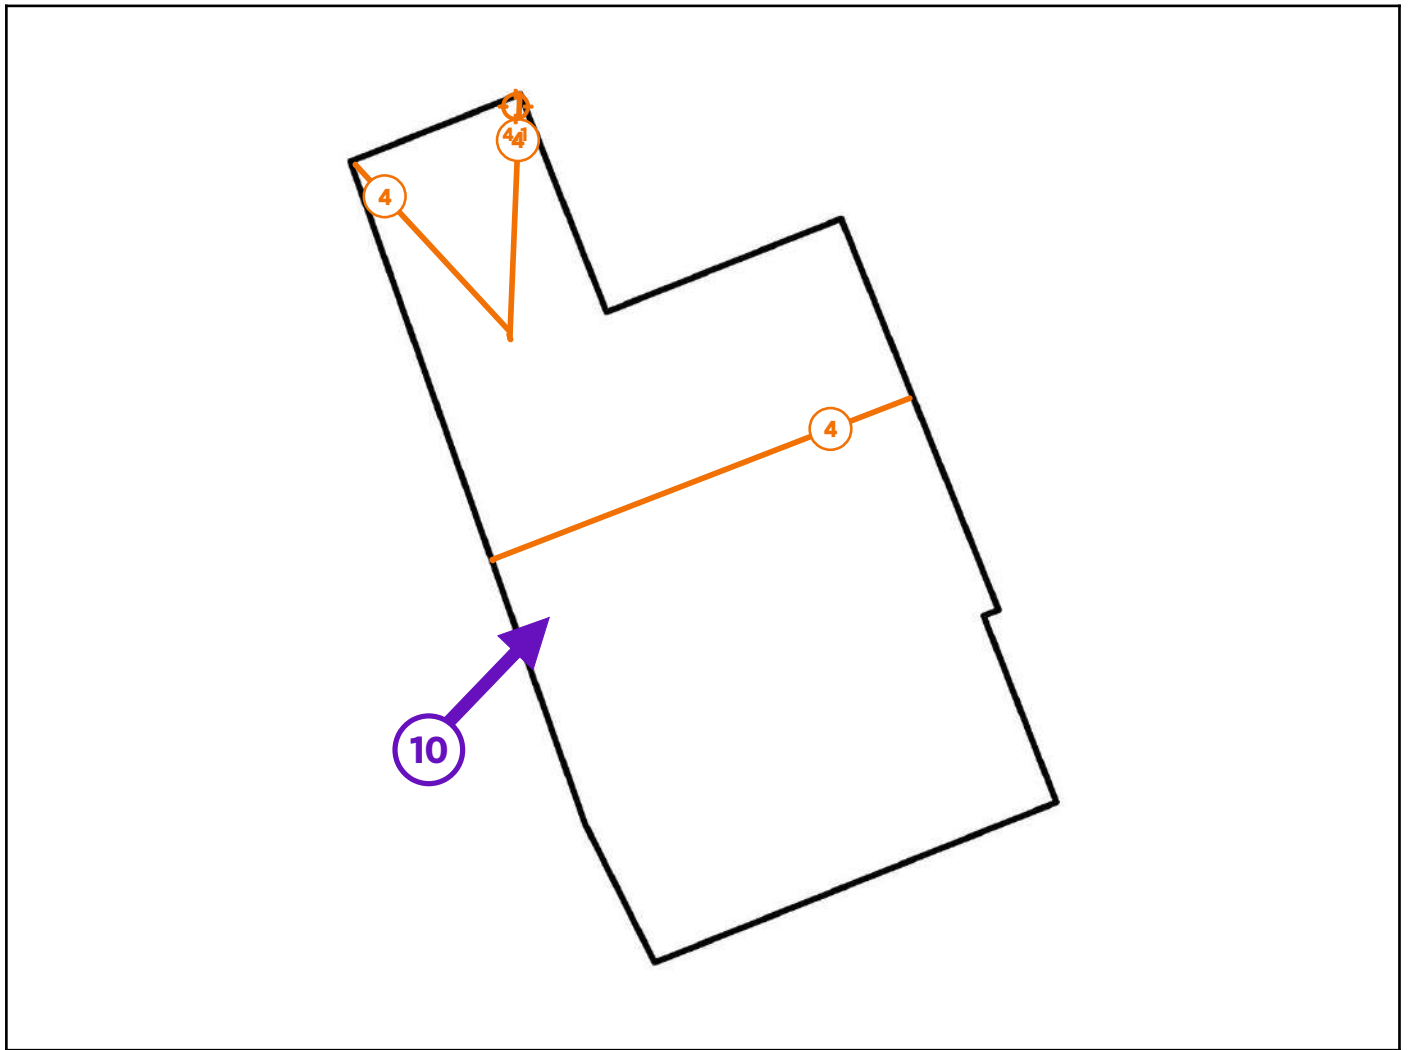
## Plan 1.12: Woning plan

| Beschrijving | Type | Actie |
|---|---|---|
| 4. Dakbedekking - Nokken/Noordbomen | Asbestmateriaal | <a href="#">Verwijderen</a> |
| 10. Binnenzijde en bovenzijde van de schouw | Beperking | - |

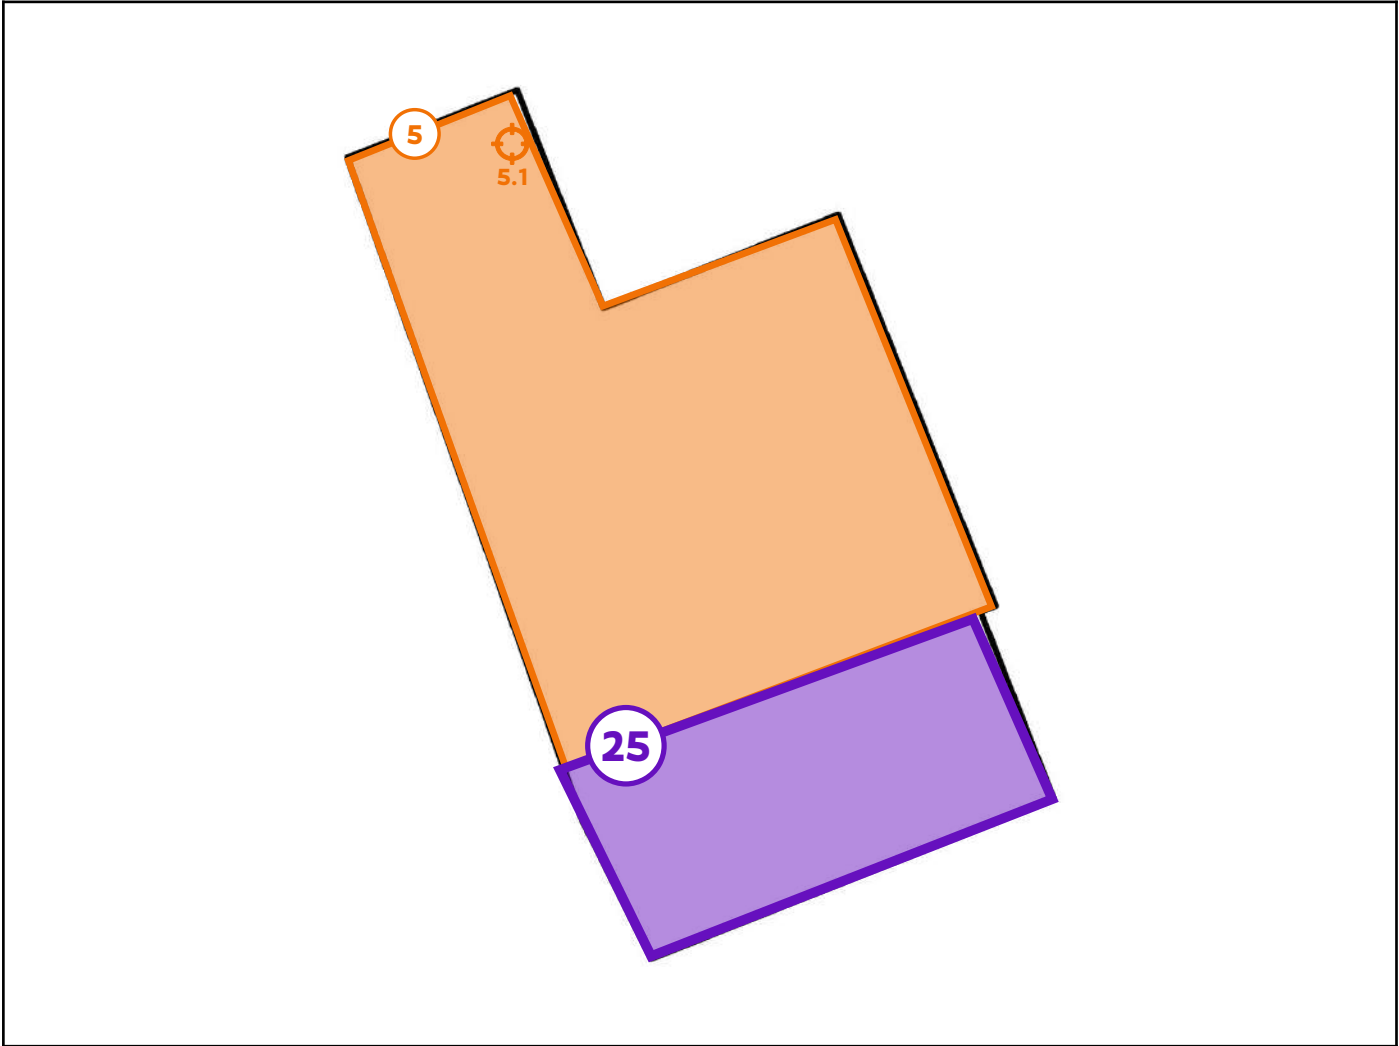
# Plan 1.13: Woning plan

| Beschrijving | Type | Actie |
|---|---|---|
| 5. Dakbedekking - Dakleien | Asbestmateriaal | Verwijderen |

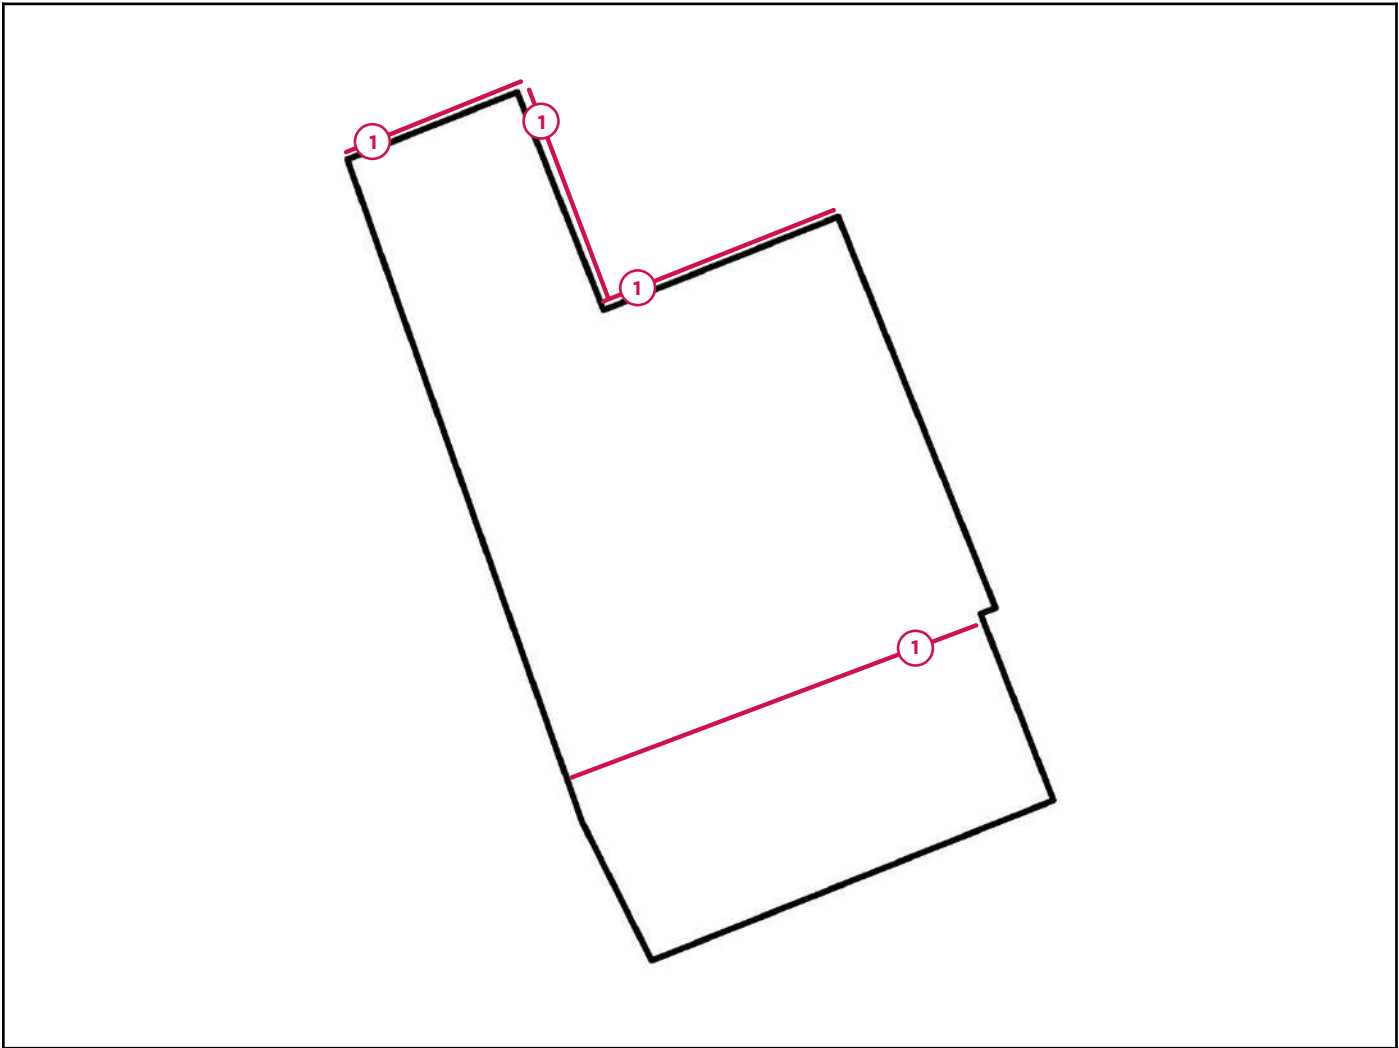
# Plan 1.15: Woning plan

| Beschrijving | Type | Actie |
|---|---|---|
| 1. Dakgoot - Contaminatie | Asbestmateriaal | Dringend verwijderen |

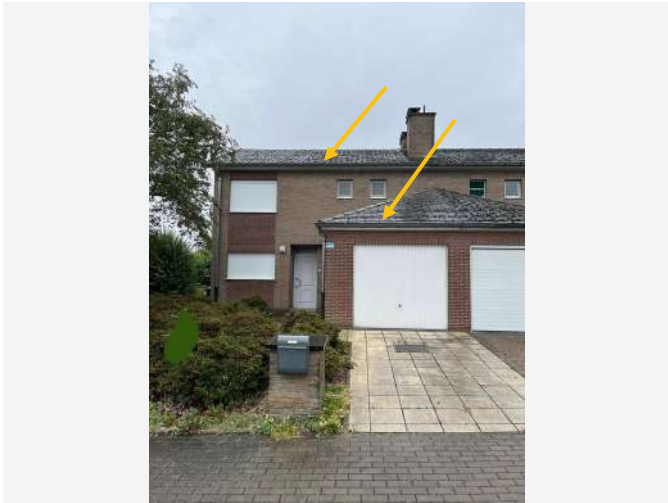
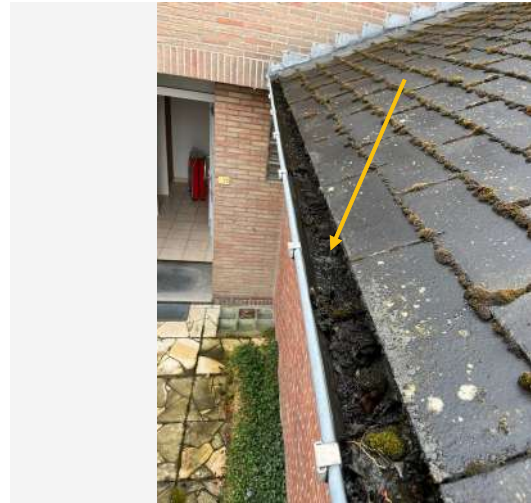
Het asbestmateriaal valt onder de mijlpaal van 2040.

**Dringend verwijderen**

| Beschrijving | Dakgoot - Contaminatie |
| Type resten (contaminatie) | <ul style="list-style-type: none"><li>• Stof, deeltjes &lt; 4 mm, flinters, gruis (los, opliggend)</li></ul> |
| Bron van de resten | Dakleien |
| Gebondenheid resten | Niet hecht |

- Verwijder het asbestafval.

- De toepassingen dienen in zijn geheel, zonder te breken en zonder stofvorming, verdere vergruizing verwijderd te worden. Gebruik hiervoor een vernevelaar of fixeermiddel om het asbestmateriaal eerst te fixeren.

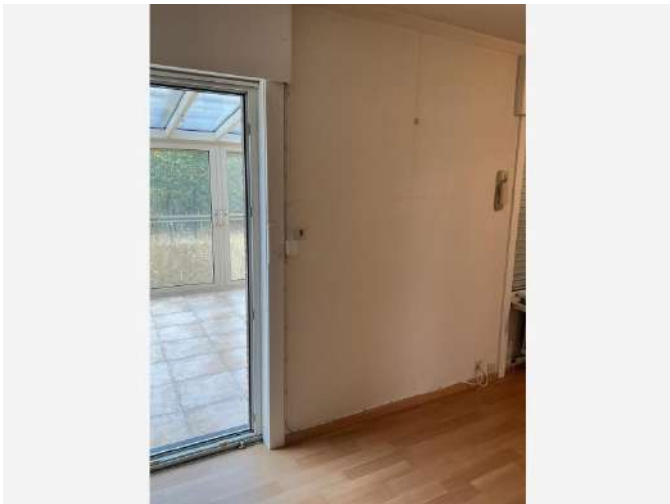
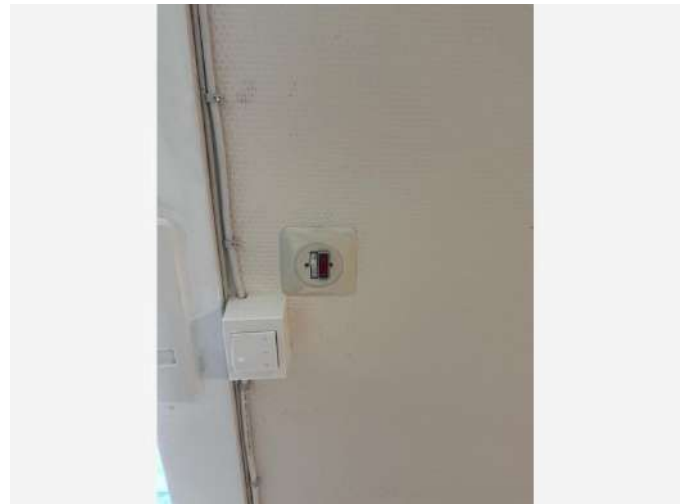
Het asbestmateriaal valt onder de mijlpaal van 2040.

Verwijderen

| Eindbeoordeling materiaalarisico | Verhoogd materiaalarisico en/of verhoogde kans op vezelvrijgave |

| Asbestsoort (vezeltype) | Crocidoliet aanwezig |
| Toestand van het materiaal | Licht beschadigd, licht verweerd. Intacte calciumsilicaatplaat of materiaal met categorie 3-gebondenheid |

| Beschrijving | Bakeliet schakelmateriaal |

- Zorg voor een veilig beheer. Vermijd het beschadigen van het asbestmateriaal. Controleer de toestand jaarlijks op wijzigingen.
- Voer bijkomende staalname(s) uit.

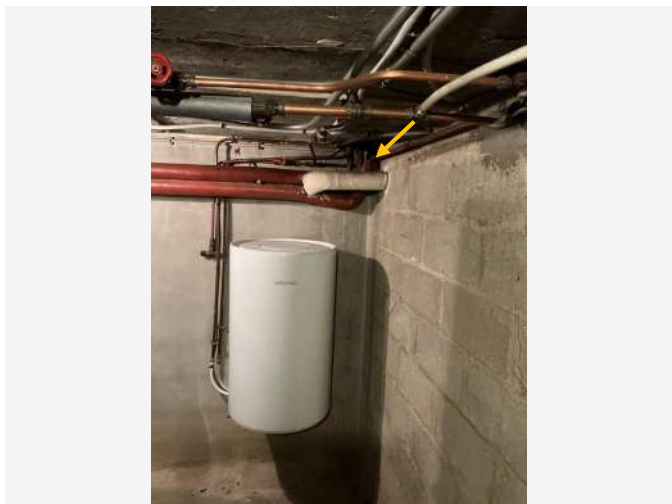
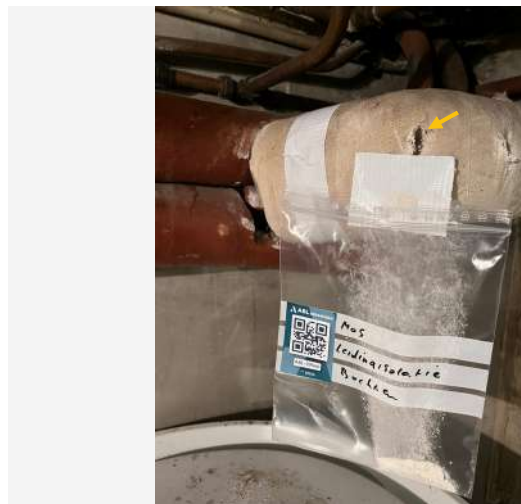
Het asbestmateriaal valt onder de mijlpaal van 2034.

Verwijderen
