Asbestinventarisatetest

Ortar De Pauwstraat 8, 3080 Tervuren

Attestnummer : 20240919-000076.000

Uitgegeven op : 19.09.2024

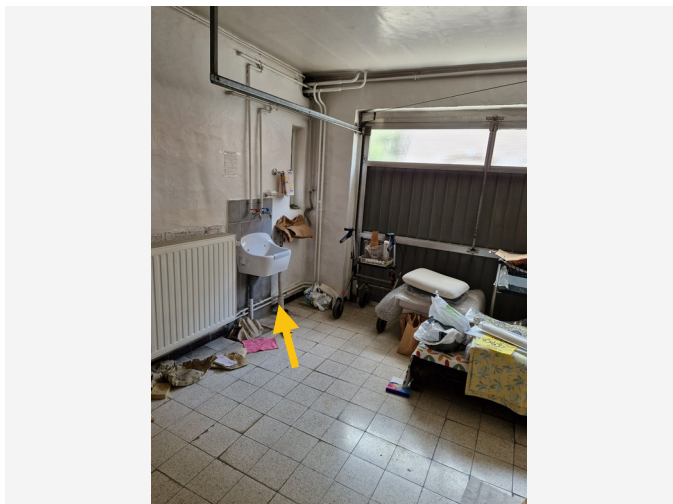
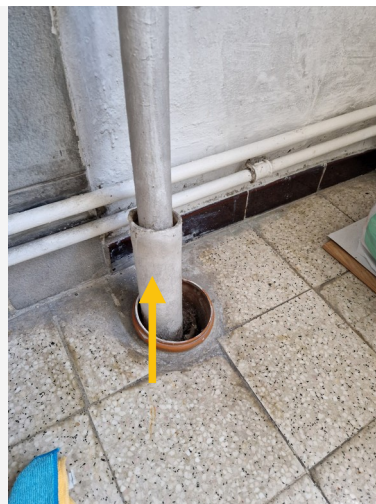
Het asbestmateriaal valt onder de mijlpaal van 2040.

Eindbeoordeling materiaalrisico	Verhoogd materiaalrisico en/of verhoogde kans op vezelvrijgave
---------------------------------	--

Gebondenheid	Categorie 1: hechtgebonden in oorsprong
Asbestsoort (vezeltype)	Crocidoliet aanwezig
Asbestconcentratie	Laag (< 50%)
Afschermingsgraad van het gehele materiaal	Geheel of deels (ook) vrij aan de binnenlucht
Toestand van het materiaal	Licht beschadigd, licht verweerd. Intact calciumsilicaatmateriaal of categorie III 'gebondenheid'

Beschrijving	Afvoerbuis in asbestcement garage
Omgeving	Binnen
Primaire drager	Vloer
Asbestmateriaal	Buis, koker, leiding, pijp, doorvoer
Bindmiddel van asbestmateriaal	Cement
Gebondenheid op basis van bindmiddel	Hecht
Hoeveelheid (lengte - omtrek - dikte - aantal)	<ul style="list-style-type: none">• 1,00 m - 45,00 cm - 1,00 cm - 1 stuk
Totaal volume	0,005 m ³
Eenvoudig bereikbaar	Ja
Bevestigingswijze	<ul style="list-style-type: none">• Verlijmd, ingegoten, versmeerd
Identificatiemethode	Vaststelling zonder monsternamen
Destructieve handeling voor identificatie	Nee

Verwijderen

- Zorg voor een veilig beheer. Vermijd het beschadigen van het asbestmateriaal. Controleer de toestand jaarlijks op wijzigingen.
- Scherm in afwachting van verwijdering het asbestmateriaal af van luchtstromingen en verstoring: bijvoorbeeld door het te verpakken, te fixeren, af te dekken, signalisatie - afbakening aan te brengen, ...

- Eenvoudige handelingen: mag via doe-het-zelf of door werknemer(s) met opleidingsattest eenvoudige handelingen
Zie bij de toelichting achteraan dit attest.

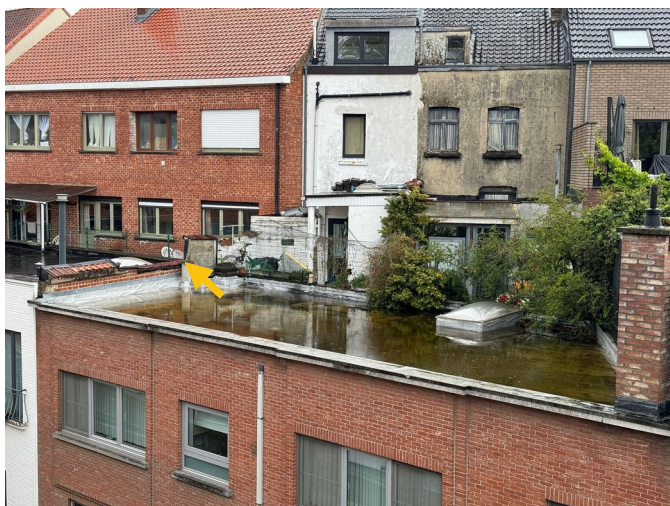
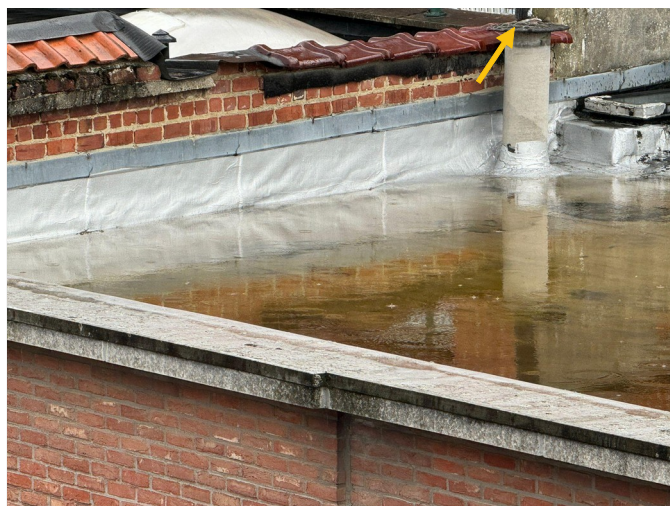
Fiche 2: Schouwhoed op plat dak

Het asbestmateriaal valt onder de mijlpaal van 2034.

Eindbeoordeling materiaalrisico	Verhoogd materiaalrisico en/of verhoogde kans op vezelvrijgave
---------------------------------	--

Gebondenheid	Categorie 1: hechtgebonden in oorsprong
Asbestsoort (vezeltype)	Crocidoliet aanwezig
Asbestconcentratie	Laag (< 50%)
Afschermingsgraad van het gehele materiaal	Geheel of deels vrij aan de buitenlucht
Toestand van het materiaal	Matig beschadigd, matig verweerd

Beschrijving	Schouwhoed op plat dak
Omgeving	Buiten
Primaire drager	Plat dak
Asbestmateriaal	Schouwhoed, ventilatiekap (anti-windval)
Bindmiddel van asbestmateriaal	Cement
Gebondenheid op basis van bindmiddel	Hecht
Hoeveelheid (gewicht - aantal)	<ul style="list-style-type: none">• 5,00 kg - 1 stuk
Totaal gewicht	5,00 kg
Eenvoudig bereikbaar	Ja
Bevestigingswijze	<ul style="list-style-type: none">• Onbekend
Identificatiemethode	Vaststelling zonder monstername
Destructieve handeling voor identificatie	Nee

Verwijderen

- Zorg voor een veilig beheer. Vermijd het beschadigen van het asbestmateriaal. Controleer de toestand jaarlijks op wijzigingen.

- Eenvoudige handelingen: mag via doe-het-zelf of door werknemer(s) met opleidingsattest eenvoudige handelingen
We raden sterk aan om bij asbesthoudende toepassingen die verwijderd moeten worden steeds beroep te doen op een professional.

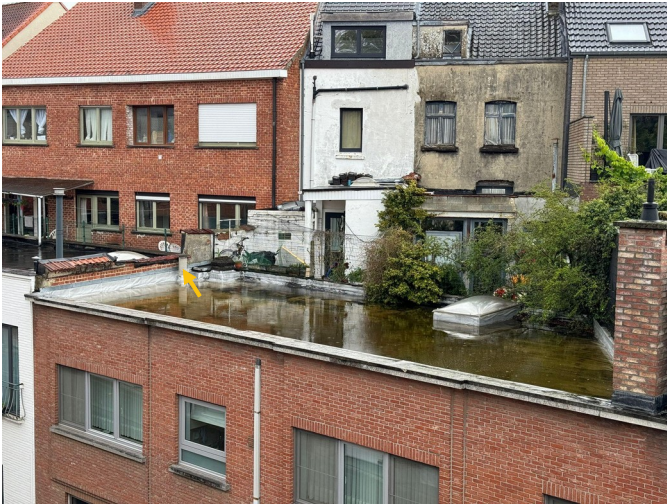
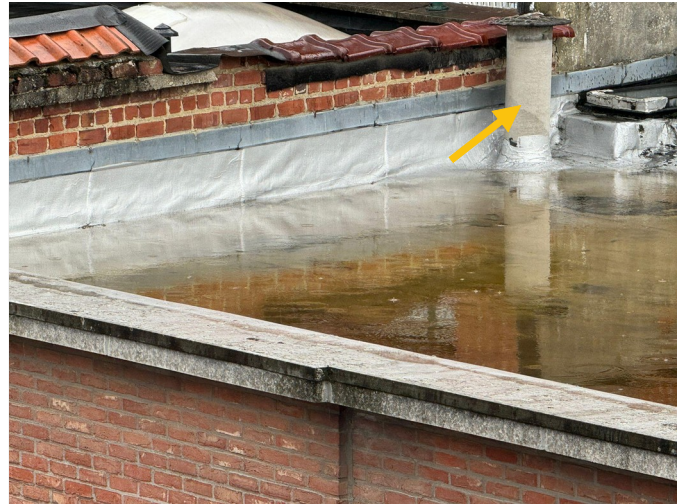
Het asbestmateriaal valt onder de mijlpaal van 2034.

Eindbeoordeling materiaalrisico	Verhoogd materiaalrisico en/of verhoogde kans op vezelvrijgave
---------------------------------	--

Gebondenheid	Categorie 1: hechtgebonden in oorsprong
Asbestsoort (vezeltype)	Crocidoliet aanwezig
Asbestconcentratie	Laag (< 50%)
Afschermingsgraad van het gehele materiaal	Geheel of deels vrij aan de buitenlucht
Toestand van het materiaal	Matig beschadigd, matig verweerd

Beschrijving	Cementbuis op hoofdgebouw
Omgeving	Buiten
Primaire drager	Plat dak
Asbestmateriaal	Rookgaskanaal
Bindmiddel van asbestmateriaal	Cement
Gebondenheid op basis van bindmiddel	Hecht
Hoeveelheid (lengte - omtrek - dikte - aantal)	<ul style="list-style-type: none">• 1,50 m - 90,00 cm - 1,99 cm - 1 stuk
Totaal volume	0,027 m ³
Eenvoudig bereikbaar	Ja
Bevestigingswijze	<ul style="list-style-type: none">• Verlijmd, ingegoten, versmeerd
Identificatiemethode	Vaststelling zonder monstername
Destructieve handeling voor identificatie	Nee

Verwijderen

- Zorg voor een veilig beheer. Vermijd het beschadigen van het asbestmateriaal. Controleer de toestand jaarlijks op wijzigingen.

- Eenvoudige handelingen: mag via doe-het-zelf of door werknemer(s) met opleidingsattest eenvoudige handelingen
We raden sterk aan om bij asbesthoudende toepassingen die verwijderd moeten worden steeds beroep te doen op een professional.

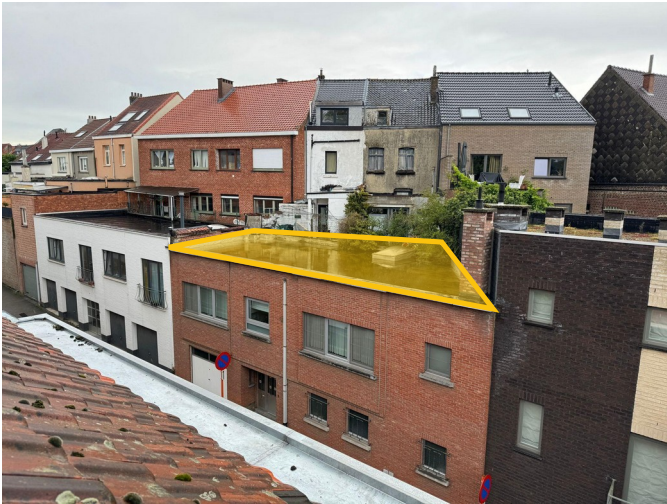
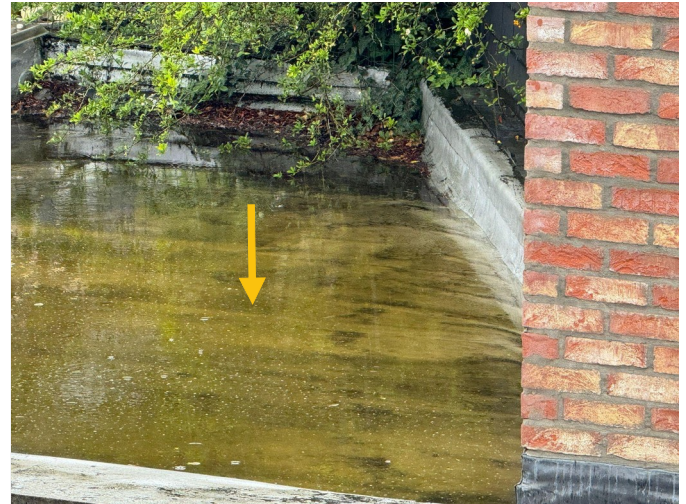
Het asbestmateriaal valt onder de mijlpaal van 2040.

Eindbeoordeling materiaalrisico	Laag materiaalrisico en/of verlaagde kans op vezelvrijgave
---------------------------------	--

Gebondenheid	Categorie 1: hechtgebonden in oorsprong
Asbestsoort (vezeltype)	Crocidoliet aanwezig
Asbestconcentratie	Laag (< 50%)
Afschermingsgraad van het gehele materiaal	Geheel of deels vrij aan de buitenlucht
Toestand van het materiaal	Licht beschadigd, licht verweerd. Intact calciumsilicaatmateriaal of categorie III 'gebondenheid'

Beschrijving	Bitumen dakbedekking hoofdgebouw
Omgeving	Buiten
Primaire drager	Plat dak
Asbestmateriaal	Dak- en gevelbekleding - Roofing
Bindmiddel van asbestmateriaal	Bitumen (roofing, teer, asfalt)
Gebondenheid op basis van bindmiddel	Hecht
Hoeveelheid (oppervlakte - aantal)	<ul style="list-style-type: none">• 123,00 m² - 1 stuk
Totale oppervlakte	123,00 m ²
Eenvoudig bereikbaar	Ja
Bevestigingswijze	<ul style="list-style-type: none">• Verlijmd, ingegoten, versmeerd
Identificatiemethode	Vaststelling zonder monsternamen Motivatie: Groot risico op structurele gevolgschade (lekschade, werking installatie,...)
Destructieve handeling voor identificatie	Nee

Zorgvuldig beheren

- Zorg voor een veilig beheer. Vermijd het beschadigen van het asbestmateriaal. Controleer de toestand jaarlijks op wijzigingen.

- Eenvoudige handelingen: mag via doe-het-zelf of door werknemer(s) met opleidingsattest eenvoudige handelingen
We raden sterk aan om bij asbesthoudende toepassingen die verwijderd moeten worden steeds beroep te doen op een professional.

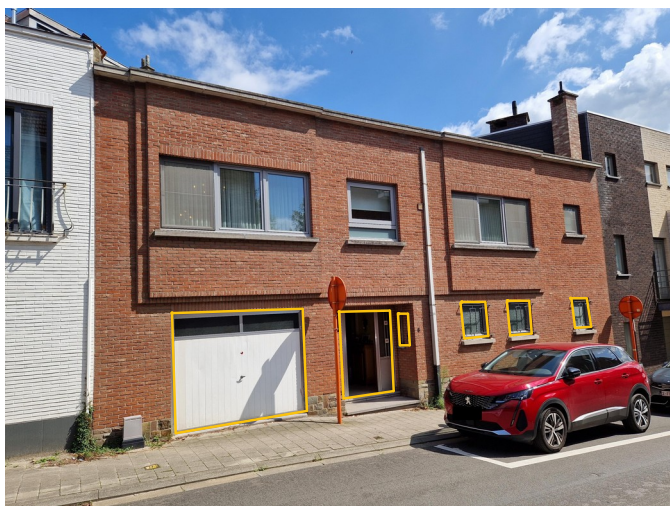
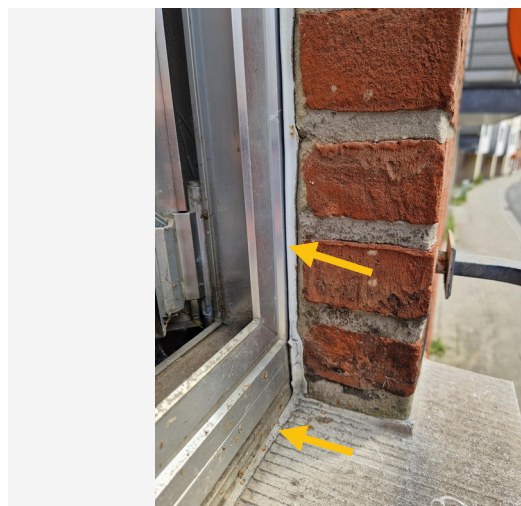
Het asbestmateriaal valt onder de mijlpaal van 2040.

Eindbeoordeling materiaalrisico	Laag materiaalrisico en/of verlaagde kans op vezelvrijgave
---------------------------------	--

Gebondenheid	Categorie 1: hechtgebonden in oorsprong
Asbestsoort (vezeltype)	Alleen chrysotiel
Asbestconcentratie	Laag (< 50%)
Afschermingsgraad van het gehele materiaal	Geheel of deels vrij aan de buitenlucht
Toestand van het materiaal	Licht beschadigd, licht verweerd. Intact calciumsilicaatmateriaal of categorie III 'gebondenheid'

#	Type	Referentie	Resultaat
5.1	Mengmonster	F	Chrysotiel

Beschrijving	Mastiek tussen raam en gevel hoofdgebouw
Omgeving	Buiten
Primaire drager	Wandopening verticaal (raam, deur, ...)
Asbestmateriaal	In-situ afwerkingslagen - Pasta, stopverf, voegsel, stopsel, vulsel, mastiek, katten, ...
Bindmiddel van asbestmateriaal	Kitten, mastiek, pasta
Gebondenheid op basis van bindmiddel	Hecht
Hoeveelheid (gewicht - aantal)	<ul style="list-style-type: none">• 5,00 kg - 1 stuk
Totaal gewicht	5,00 kg
Eenvoudig bereikbaar	Ja
Bevestigingswijze	<ul style="list-style-type: none">• Verlijmd, ingegoten, versmeerd
Identificatiemethode	Vaststelling met monstername
Destructieve handeling voor identificatie	Nee

Zorgvuldig beheren

- Zorg voor een veilig beheer. Vermijd het beschadigen van het asbestmateriaal. Controleer de toestand jaarlijks op wijzigingen.

- Eenvoudige handelingen: enkel door erkend asbestverwijderaar
Alle vormen van hechtgebonden asbest zowel intact als beschadigd mogen via eenvoudige handelingen verwijderd worden door aannemers met een opleidingsattest eenvoudige handelingen.

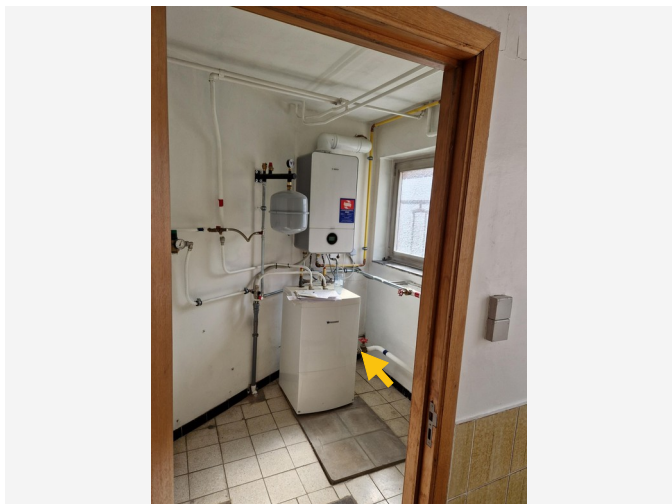
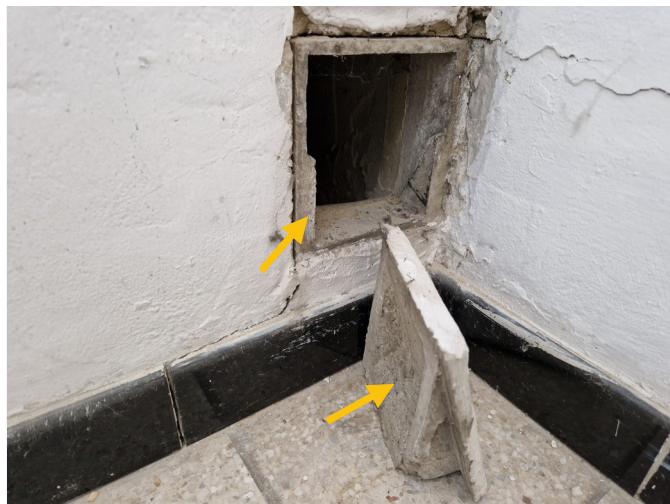
Het asbestmateriaal valt onder de mijlpaal van 2034.

Eindbeoordeling materiaalisico	Laag materiaalisico en/of verlaagde kans op vezelvrijgave
--------------------------------	---

Gebondenheid	Categorie 1: hechtgebonden in oorsprong
Asbestsoort (vezeltype)	Crocidoliet aanwezig
Asbestconcentratie	Laag (< 50%)
Afschermingsgraad van het gehele materiaal	Geheel of deels vrij aan de buitenlucht
Toestand van het materiaal	Onbeschadigd, niet verweerd

Beschrijving	Roetluik stooklokaal
Omgeving	Binnen
Primaire drager	Binnenwand
Asbestmateriaal	Roetluik
Bindmiddel van asbestmateriaal	Cement
Gebondenheid op basis van bindmiddel	Hecht
Hoeveelheid (gewicht - aantal)	<ul style="list-style-type: none">• 5,00 kg - 1 stuk
Totaal gewicht	5,00 kg
Eenvoudig bereikbaar	Ja
Bevestigingswijze	<ul style="list-style-type: none">• Verlijmd, ingegoten, versmeerd
Identificatiemethode	Vaststelling zonder monsternamen
Destructieve handeling voor identificatie	Nee

Zorgvuldig beheren

- Zorg voor een veilig beheer. Vermijd het beschadigen van het asbestmateriaal. Controleer de toestand jaarlijks op wijzigingen.

- Eenvoudige handelingen: mag via doe-het-zelf of door werknemer(s) met opleidingsattest eenvoudige handelingen
In binnenruimtes mag u hechtgebonden asbest zelf verwijderen dat niet beschadigd is. Dat betekent dat het materiaal volledig intact is en er geen vrije asbestvezels mogen zichtbaar zijn. Opgelet! : ook tijdens het verwijderen moet het asbest intact blijven en moet men gebruik maken van de juiste persoonlijke beschermingsmiddelen!

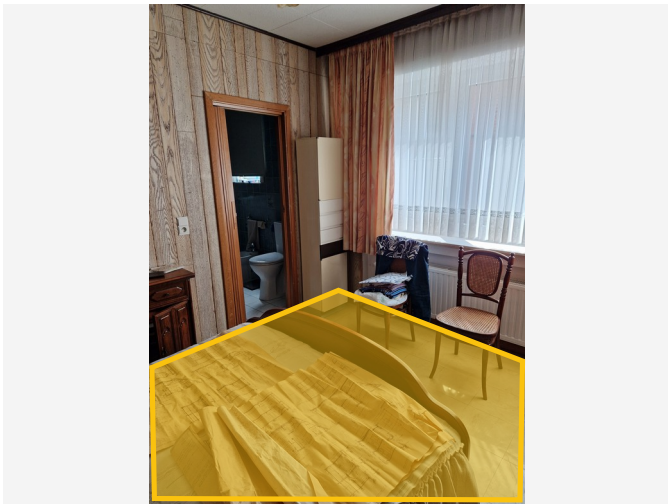
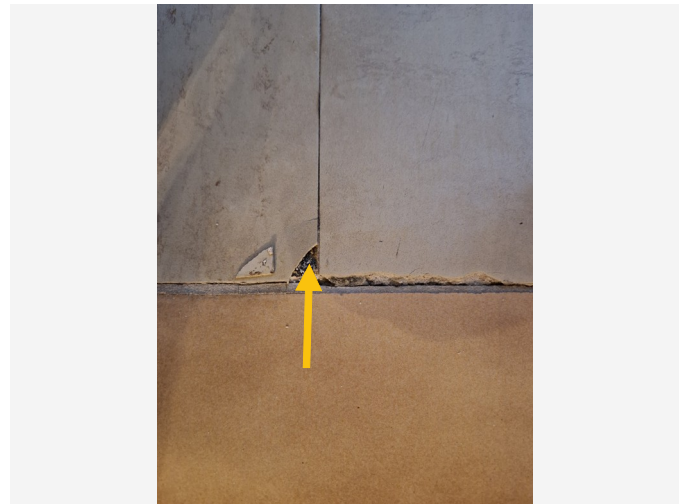
Het asbestmateriaal valt onder de mijlpaal van 2040.

Eindbeoordeling materiaalrisico	Zeer laag materiaalrisico en/of zeer lage kans op vezelvrijgave
---------------------------------	---

Gebondenheid	Categorie 1: hechtgebonden in oorsprong
Asbestsoort (vezeltype)	Alleen chrysotiel
Asbestconcentratie	Laag (< 50%)
Afschermingsgraad van het gehele materiaal	Geheel of deels (ook) vrij aan de binnenlucht
Toestand van het materiaal	Onbeschadigd, niet verweerd

#	Type	Referentie	Resultaat
7.1	Mengmonster	B	Chrysotiel

Beschrijving	Zwarte lijmlaag slaapkamer
Omgeving	Binnen
Primaire drager	Vloer
Asbestmateriaal	In-situ afwerkingslagen - Lijmlaag
Bindmiddel van asbestmateriaal	Lijm
Gebondenheid op basis van bindmiddel	Hecht
Hoeveelheid (oppervlakte - dikte - aantal)	<ul style="list-style-type: none">• 16,00 m² - 0,30 mm - 1 stuk
Totaal volume	0,005 m ³
Eenvoudig bereikbaar	Ja
Bevestigingswijze	<ul style="list-style-type: none">• Verlijmd, ingegoten, versmeerd
Identificatiemethode	Vaststelling met monstername
Destructieve handeling voor identificatie	Nee

Zorgvuldig beheren

- Zorg voor een veilig beheer. Vermijd het beschadigen van het asbestmateriaal. Controleer de toestand jaarlijks op wijzigingen.

- Hermetische zone (erkend asbestverwijderaars)
Risicovolle asbesttoepassingen mogen enkel door erkende asbestverwijderaars verwijderd worden. Zij werken onder strikte veiligheidsprocedures.

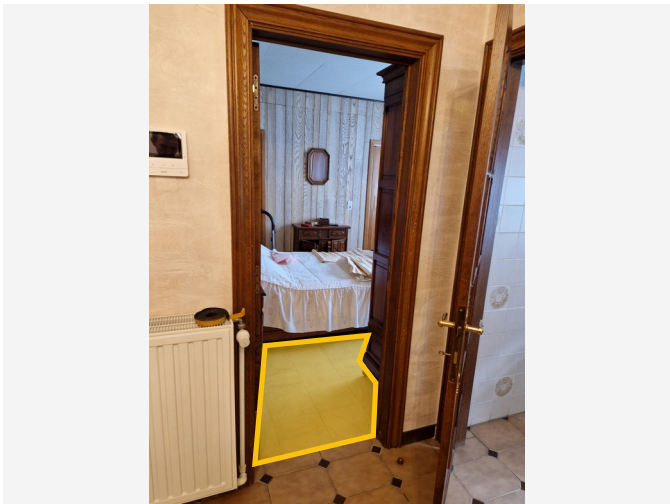
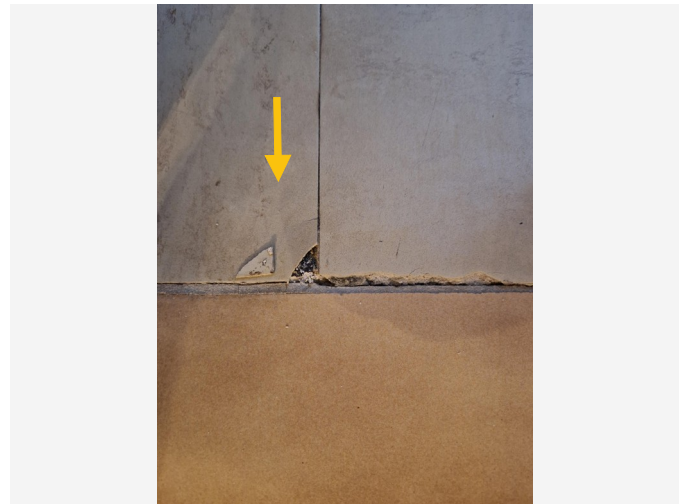
Het asbestmateriaal valt onder de mijlpaal van 2040.

Eindbeoordeling materiaalrisico	Zeer laag materiaalrisico en/of zeer lage kans op vezelvrijgave
---------------------------------	---

Gebondenheid	Categorie 1: hechtgebonden in oorsprong
Asbestsoort (vezeltype)	Alleen chrysotiel
Asbestconcentratie	Laag (< 50%)
Afschermingsgraad van het gehele materiaal	Geheel of deels (ook) vrij aan de binnenlucht
Toestand van het materiaal	Onbeschadigd, niet verweerd

#	Type	Referentie	Resultaat
8.1	Puntmonster	A	Chrysotiel

Beschrijving	Vinyl slaapkamer
Omgeving	Binnen
Primaire drager	Vloer
Asbestmateriaal	Prefab - afwerking - Tegel
Bindmiddel van asbestmateriaal	Kunststof of -hars
Gebondenheid op basis van bindmiddel	Hecht
Hoeveelheid (oppervlakte - dikte - aantal)	• 16,00 m ² - 0,30 cm - 1 stuk
Totaal volume	0,048 m ³
Eenvoudig bereikbaar	Ja
Bevestigingswijze	• Verlijmd, ingegoten, versmeerd
Identificatiemethode	Vaststelling met monstername
Destructieve handeling voor identificatie	Nee

Zorgvuldig beheren

- Zorg voor een veilig beheer. Vermijd het beschadigen van het asbestmateriaal. Controleer de toestand jaarlijks op wijzigingen.

- Hermetische zone (erkend asbestverwijderaar)
Risicovolle asbesttoepassingen mogen enkel door erkende asbestverwijderaars verwijderd worden. Zij werken onder strikte veiligheidsprocedures.

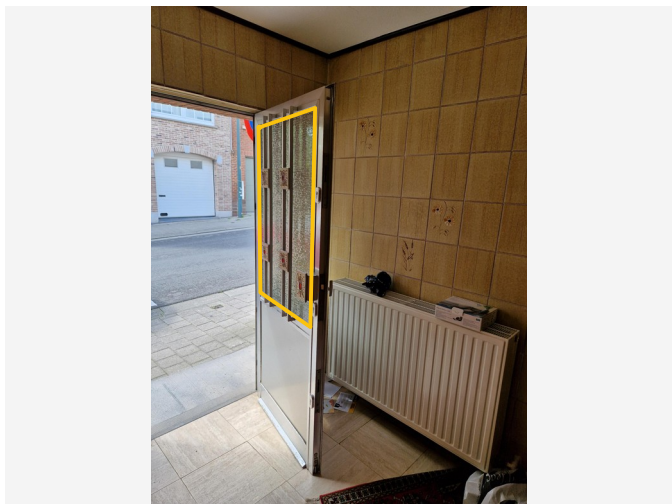
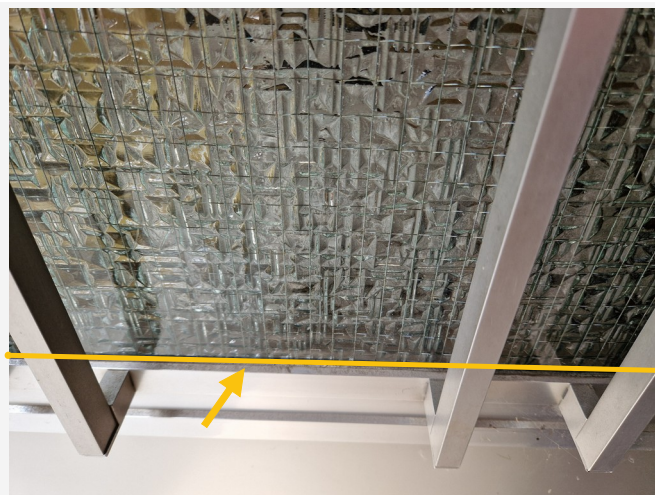
Het asbestmateriaal valt onder de mijlpaal van 2040.

Eindbeoordeling materiaalrisico	Laag materiaalrisico en/of verlaagde kans op vezelvrijgave
---------------------------------	--

Gebondenheid	Categorie 1: hechtgebonden in oorsprong
Asbestsoort (vezeltype)	Alleen chrysotiel
Asbestconcentratie	Laag (< 50%)
Afschermingsgraad van het gehele materiaal	Geheel of deels (ook) vrij aan de binnenlucht
Toestand van het materiaal	Licht beschadigd, licht verweerd. Intact calciumsilicaatmateriaal of categorie III 'gebondenheid'

#	Type	Referentie	Resultaat
9.1	Mengmonster	E	Chrysotiel

Beschrijving	Mastiek tussen glas en raam hoofdgebouw
Omgeving	Grenst aan binnen- en buitenlucht
Primaire drager	Wandopening verticaal (raam, deur, ...)
Asbestmateriaal	In-situ afwerkingslagen - Pasta, stopverf, voegsel, stopsel, vulsel, mastiek, kitten, ...
Bindmiddel van asbestmateriaal	Kitten, mastiek, pasta
Gebondenheid op basis van bindmiddel	Hecht
Hoeveelheid (gewicht - aantal)	<ul style="list-style-type: none">• 5,00 kg - 1 stuk
Totaal gewicht	5,00 kg
Eenvoudig bereikbaar	Ja
Bevestigingswijze	<ul style="list-style-type: none">• Verlijmd, ingegoten, versmeerd
Identificatiemethode	Vaststelling met monstername
Destructieve handeling voor identificatie	Nee

Zorgvuldig beheren

- Zorg voor een veilig beheer. Vermijd het beschadigen van het asbestmateriaal. Controleer de toestand jaarlijks op wijzigingen.

- Eenvoudige handelingen: mag via doe-het-zelf of door werknemer(s) met opleidingsattest eenvoudige handelingen
De ramen en vensters kunnen als één geheel verwijderd worden zonder de asbesttoepassing te moeten beschadigen. Indien dit niet het geval is moet er beroep gedaan worden op een erkende asbestverwijderaer.

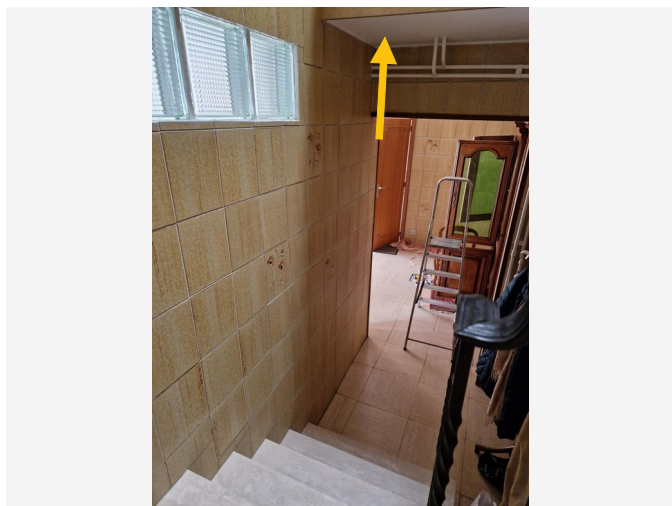
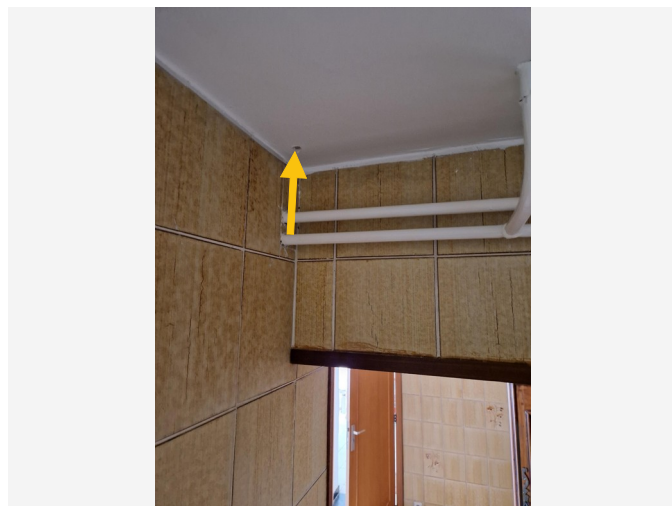
Geen asbest

#	Type	Referentie	Resultaat
10.1	Mengmonster	D	Geen asbest

Beschrijving	Pleister plafonds hoofdgebouw
Omgeving	Binnen
Primaire drager	Plafond
Bindmiddel van materiaal	Gips - kalk
Gebondenheid op basis van bindmiddel	Niet-hechtgebonden
Hoeveelheid (oppervlakte - dikte - aantal)	• 93,00 m ² - 2,00 cm - 1 stuk
Totaal volume	1,86 m ³
Identificatiemethode	Vaststelling met monsternamen
Destructieve handeling voor identificatie	Nee
Opmerking	Trappenhal: bemonsterd Natte ruimte: Zowel in de badkamer als de keuken geen pleisterwerk (valse plafonds) Individuele ruimte: bemonsterd Stookruimte: bemonsterd

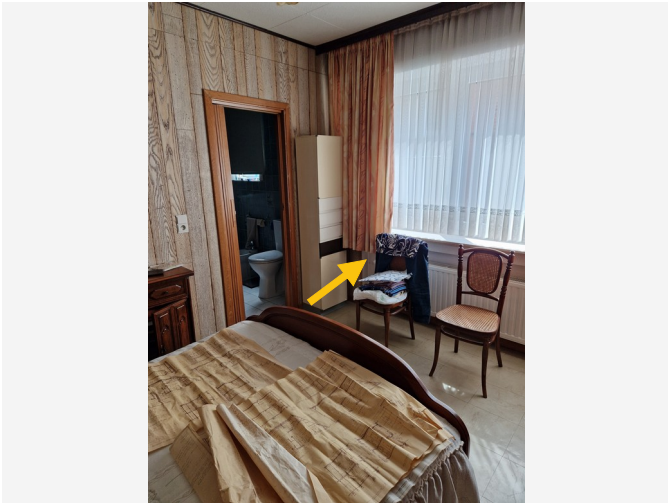
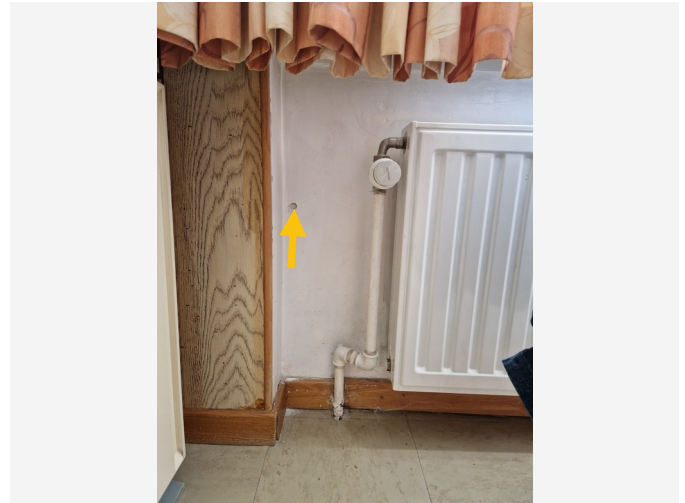
Geen asbest

#	Type	Referentie	Resultaat
11.1	Mengmonster	C	Geen asbest

Beschrijving	Pleister wanden hoofdgebouw
Omgeving	Binnen
Primaire drager	Binnenwand
Bindmiddel van materiaal	Gips - kalk
Gebondenheid op basis van bindmiddel	Niet-hechtgebonden
Hoeveelheid (oppervlakte - dikte - aantal)	• 387,00 m ² - 2,00 cm - 1 stuk
Totaal volume	7,74 m ³
Identificatiemethode	Vaststelling met monstername
Destructieve handeling voor identificatie	Nee
Opmerking	Trappenhal: bemonsterd Natte ruimte: Zowel in de badkamer als de keuken geen bepleistering (bezet met tegels) Individuele ruimte: bemonsterd Stookruimte: bemonsterd
