Asbestinventarisatetest

Rijksweg 60/2, 3630 Maasmechelen

Attestnummer : 20240211-000120.000

Uitgegeven op : 11.02.2024

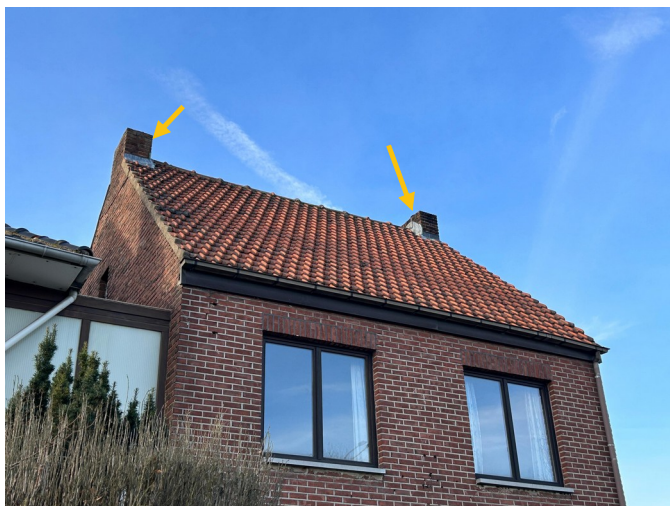
Situeringfoto

Permanente beperking

Reden: Het te onderzoeken materiaal situeert zich hoger dan 3,50 m te rekenen vanaf een veilige ondergrond

Uitleg van de asbestdeskundige: De schouwen zijn ongeveer gelijk met de nok van het gebouw.

Vanop de bagane grond kunnen wij geen AC-buis bemerken welke uit de schouw naar boven steekt.

Er kan niet vastgesteld worden of er een AC-buis in de schouw werd ingemetseld.

Wel werd er op het perceel een AC-buis aangetroffen (achteraan bij een rest partij dakpannen en andere bouwmaterialen).

Dit doet vermoeden dat er mogelijk wel gebruik werd gemaakt van een AC-buis voor afvoer van water of rookgassen.

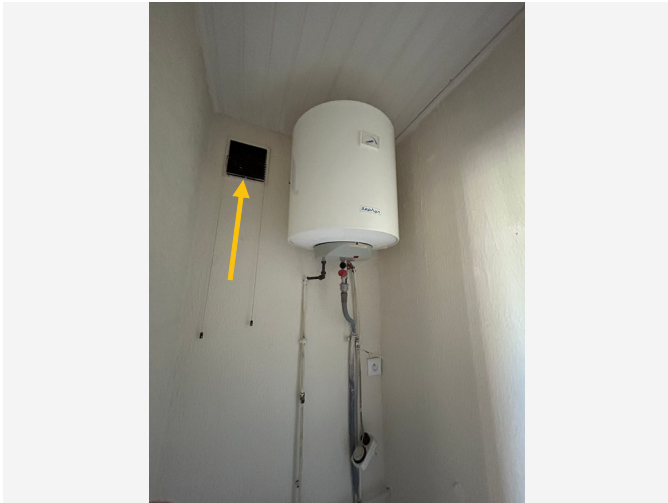
Vrije foto

Mogelijk kan er achter het verluchttingsrooster een asbestcementbuis aangebracht zijn om als luchtkanaal dienst te doen. Wij kunnen dit echter niet vaststellen. Indien men dergelijk materiaal aantreft kan een bijkomende staalname of contactname met een adi wenselijk zijn.

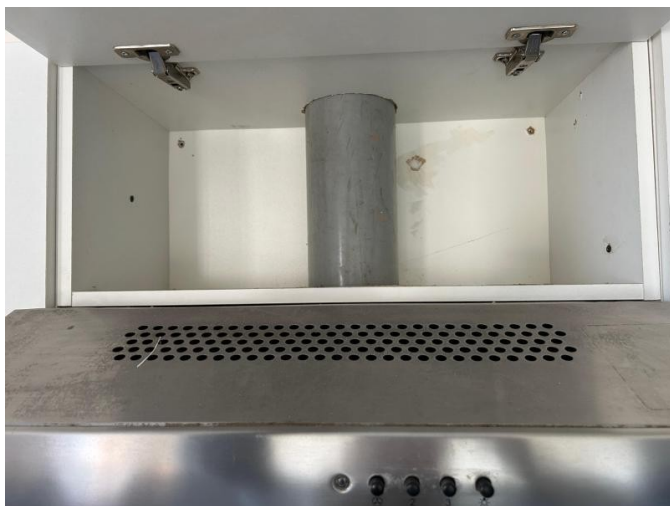
Vrije foto

De afvoer van de dampkap is aangesloten met een grijze pvc afvoerbuis. Mogelijk is deze aangesloten op een ander type buis. Dit kunnen wij echter niet vast stellen bij het niet-destructief onderzoek. Indien bij verbouwings- en/of herstellingswerken, de aansluiting zichtbaar wordt kan het nodig zijn een asbestdeskundige te raadplegen om uitsluitsel te geven over het aangesloten type buis.

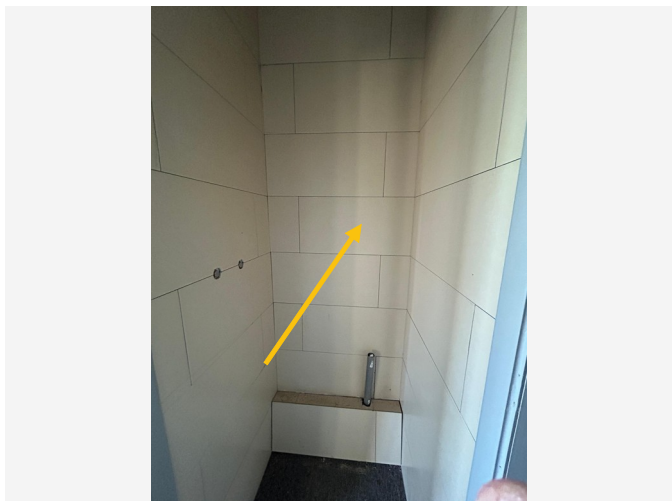
Fiche 4: betegelde spatwand (douche, wasplaats en keuken)

De spatwand boven het aanrecht in de keuken en de douche wanden werden voorzien van ceramisch tegels.

In de wasplaats is de wand waar een wasmachine aansluiting voorzien is betegeld met dezelfde tegels als de keuken.

Deze hebben op het eerste zicht geen achterliggende zwarte lijmlaag.

Indien bij renovatie of herstellingswerken toch een zwarte tegellijm wordt aangetroffen is bijkomend onderzoek wenselijk.

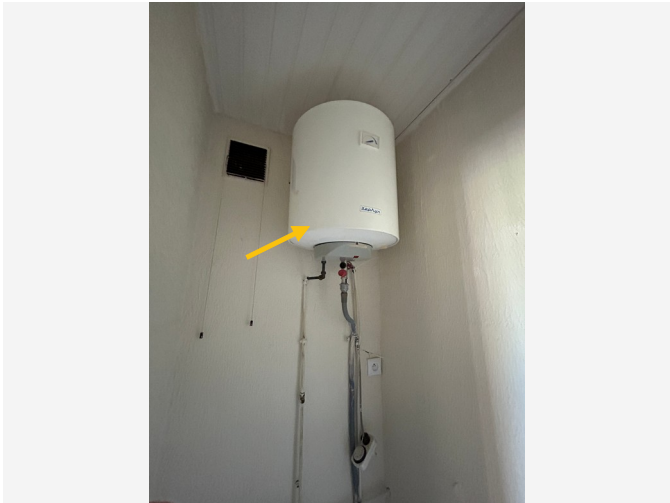
Vrije foto

De boiler is van een recent bouwjaar 2009. Hier kan vanuit gegaan worden dat deze geen asbesthoudende pakkingen bevat.

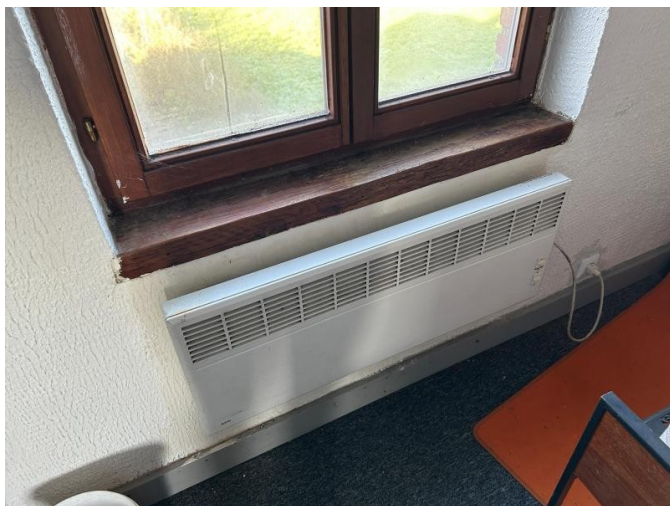
Vrije foto

De geïnstalleerde weerstandsverwarming is niet-asbest verdacht, Deze zijn van hedendaagse makelij (bouwjaar uit serienummer 2006)

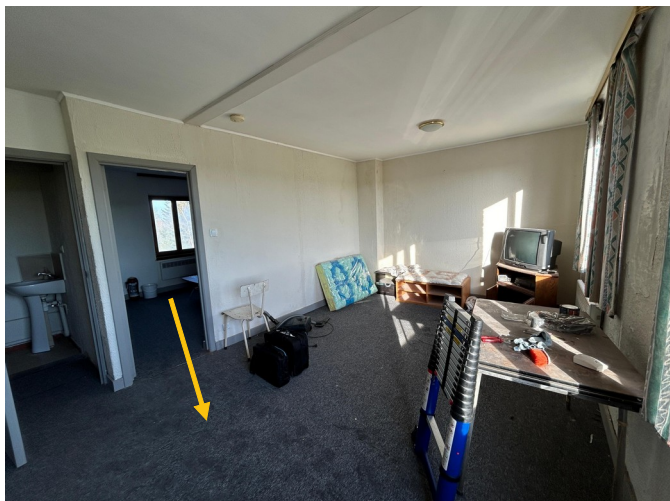
Fiche 9: Vloerbekleding in ceramische tegel en vast tapijt

De gebruikte vloerbekleding betreft een ceramische tegel in het toilet en badkamer. In de overige ruimten ligt vast tapijt. Indien men bij verwijdering van deze tegels of het tapijt een zwarte tegellijm zou aantreffen is het raadzaam de werken te stoppen en bijkomende staalname te laten uitvoeren.

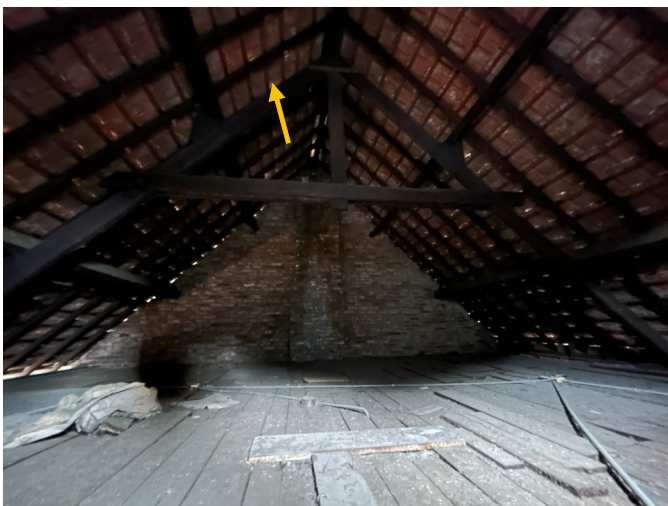
Vrije foto

De zolder van het hoofdgebouw is enkel te betreden vanuit het appartement gelegen op de eerste verdieping.

Dit via een houten zolderluik in de wasplaats.

Er is geen onderdak voorzien onder de dakpannen. Op de zoldervloer liggen genagelde planken als vloerbekleding met hieronder minerale wol als isolatie.

Wij kunnen geen asbesthoudende materialen aantreffen op de zolderverdieping.

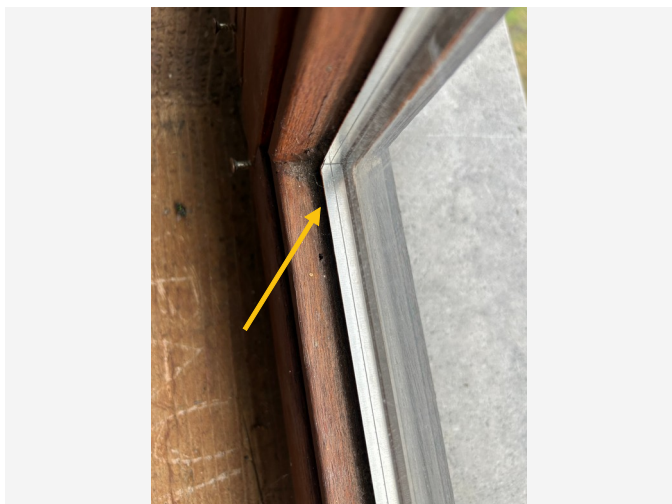
Vrije foto

De ramen zijn aan het glas afgekit met een flexibele kit. Deze zijn niet asbest-verdacht.

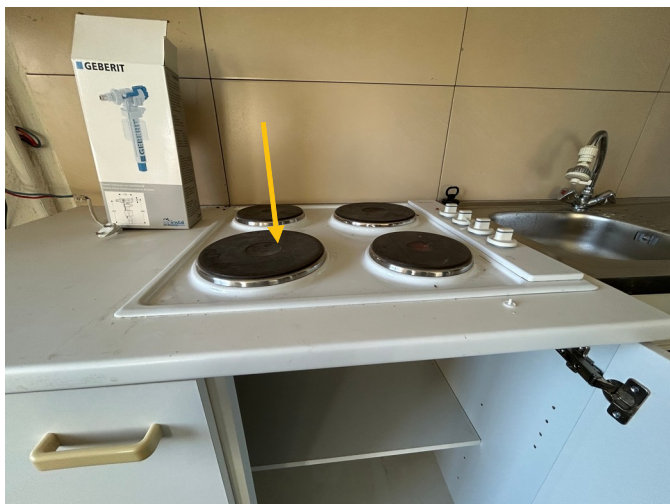
Vrije foto

In de keuken treffen wij een klassieke elektrische kookplaat aan van het merk bouknecht.

Aan de onderzijde van de kookplaat zit een hitteplaat van metaal.

Wij kunnen visueel aan de buitenzijde van de kookplaat geen RF-plaat waarnemen.

Als de kookplaat vervangen zou worden, zal deze in zijn geheel uit het keukenaanrecht genomen worden.

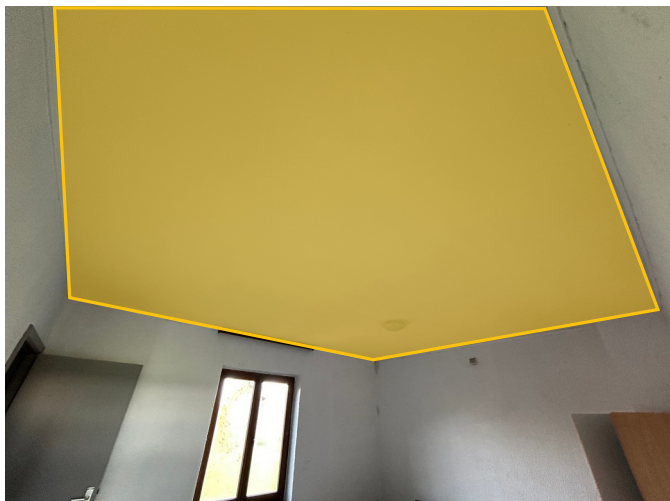
Fiche 13: Plafond afgewerkt met gyproc of planchetten

De plafonds werden voorzien van een gyproc afwerking. Op de badkamer werden planchetten als plafondaafwerking gebruikt.

Indien men na werkzaamheden van verwijdering van de plafondaafwerking toch een plafondpleister aantreft is het raadzaam bijkomend een staalname uit te voeren.

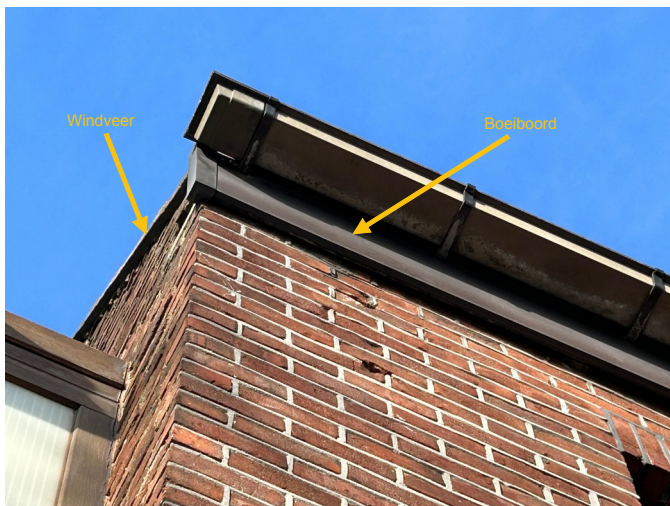
Vrije foto

De boeiboord van het dak aan de voor en achterzijde werd uitgevoerd in PVC.
Een cementering doet dienst als windveer. Er werden geen kantpannen geplaatst.

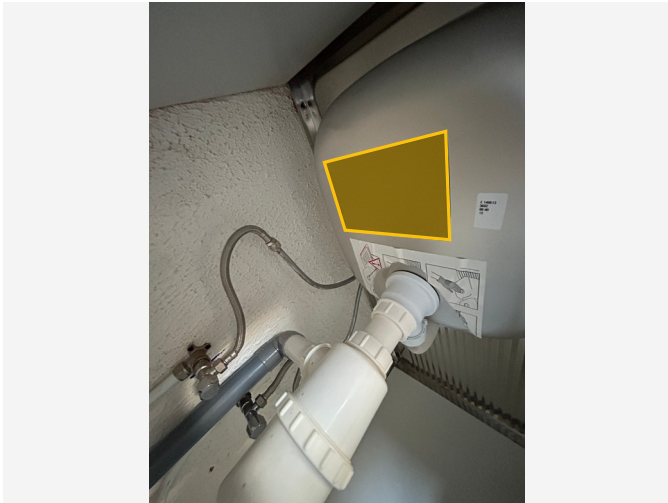
Vrije foto

De wasbak in de keuken is recent geplaatst, mogelijk 2013 gelet op de aanwezig productiestickers. Het antidreunvlak op de wasbak is niet-asbestverdacht.

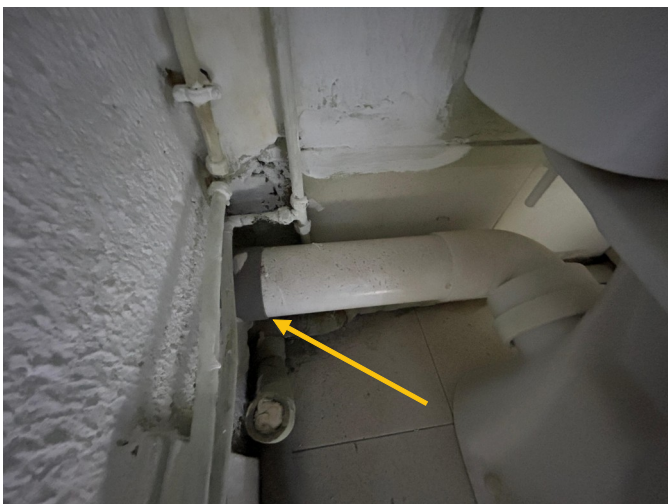
Vrije foto

De aangetroffen afvoerbuizen welke voor ons waarneembaar en inspecteerbaar zijn, zijn vervaardigd uit pvc. Het is niet uitgesloten dat ingegraven of ingestorte leidingen vervaardigd zijn uit AC-buizen. Dit is echter niet visueel vast te stellen.

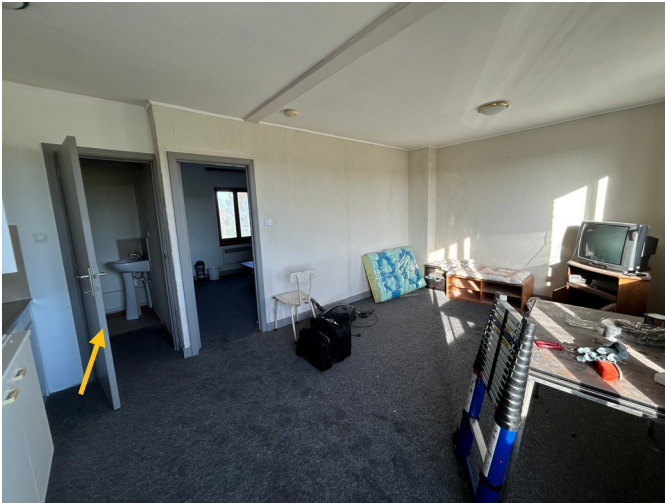
Vrije foto

De aanwezige deuren betreffen houten deuren of eenvoudige binnendeuren. Deze deuren dragen geen RF kenmerk. Wij kunnen oordelen dat deze deuren geen asbesttoepassing bevatten.

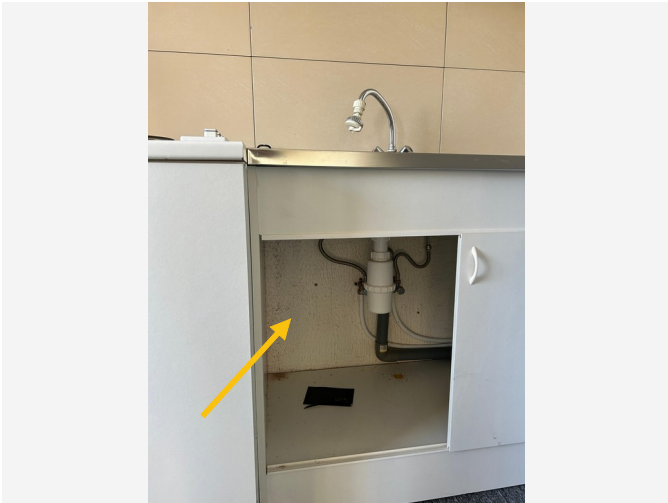
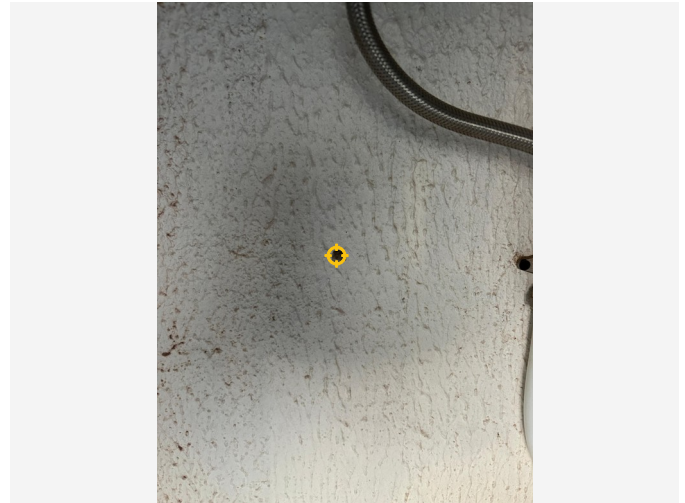
Geen asbest

#	Type	Referentie	Resultaat
18.1	Mengmonster	MM01	Geen asbest

Beschrijving	Wandpleister
Omgeving	Binnen
Primaire drager	Binnenwand
Bindmiddel van materiaal	Gips - kalk

Gebondenheid op basis van bindmiddel	Niet-hechtgebonden
Hoeveelheid (oppervlakte - dikte - aantal)	• 115,00 m ² - 1,00 cm - 1 stuk
Totaal volume	1,15 m ³
Identificatiemethode	Vaststelling met monstername
Destructieve handeling voor identificatie	Nee
Opmerking	De hoeveelheid is een schatting en dient ter plaatse opgemeten.

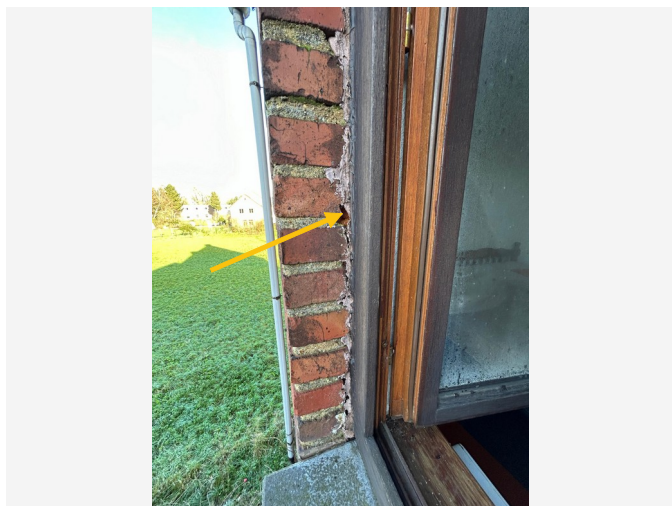
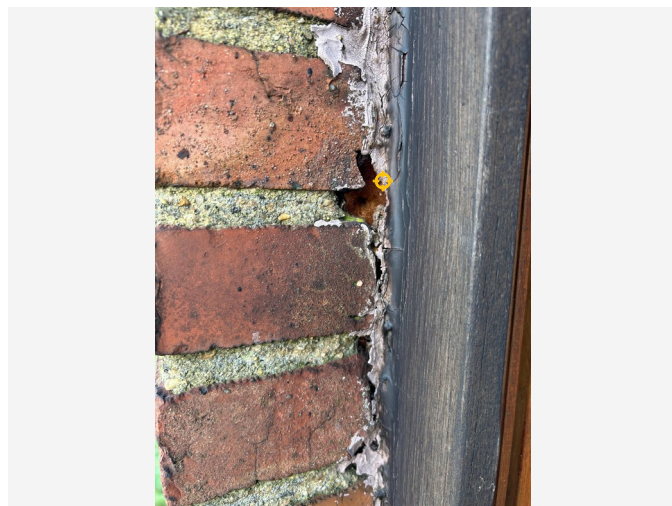
Geen asbest

#	Type	Referentie	Resultaat
19.1	Puntmonster	MM02	Geen asbest

Beschrijving	Mastiek tussen raamkader en dagkant
Omgeving	Buiten
Primaire drager	Wandopening verticaal (raam, deur, ...)
Bindmiddel van materiaal	Kitten, mastiek, pasta

Gebondenheid op basis van bindmiddel	Hecht
Hoeveelheid (gewicht - aantal)	• 1,00 kg - 1 stuk
Totaal gewicht	1,00 kg
Identificatiemethode	Vaststelling met monstername
Destructieve handeling voor identificatie	Nee
Opmerking	De mastiek tussen raamkader en dagkant is van het harde type.
