# Asbestinventarisatetest

Schutterslaan 5, 3670 Oudsbergen

Attestnummer : 20260804-000264.000

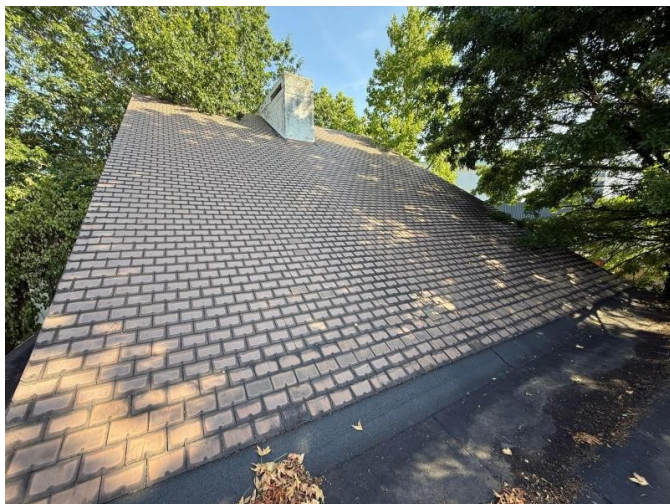
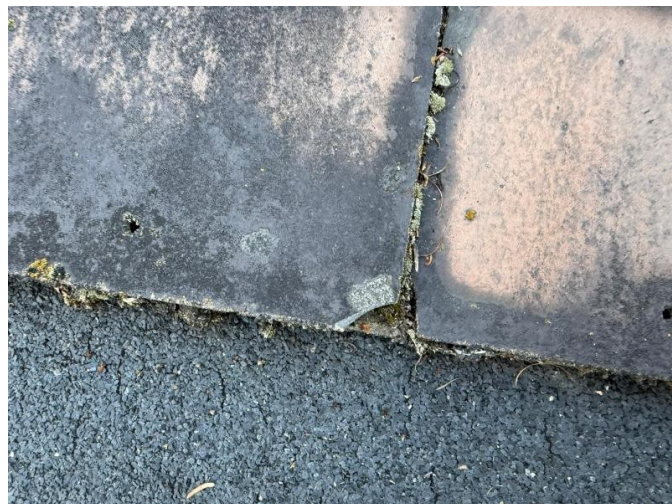
Het asbestmateriaal valt onder de mijlpaal van 2034.

| Eindbeoordeling materiaalrisico | Verhoogd materiaalrisico en/of verhoogde kans op vezelvrijgave |

| Gebondenheid | Categorie 1: hechtgebonden in oorsprong |
| Asbestsoort (vezeltype) | Alleen chrysotiel aanwezig |
| Asbestconcentratie | Laag (< 50%) |
| Afschermingsgraad van het gehele materiaal | Geheel of deels vrij aan de buitenlucht, maar geen contact met binnenlucht |
| Toestand van het materiaal | Matig beschadigd, matig verweerd |

| # | Type | Referentie | Resultaat |
|---|---|---|---|
| 1.1 | Puntmonster | ST 3 | Chrysotiel |

| Beschrijving | Dakleien woning |
| Asbestmateriaal | Dak- en gevelbekleding - Lei, shingle |

Verwijderen

- Zorg voor een veilig beheer. Vermijd het beschadigen van het asbestmateriaal. Controleer de toestand jaarlijks op wijzigingen.
- Hemelwater dat afspoelt van asbestcement daken of gevels kan asbestdeeltjes bevatten. Gebruik het enkel voor gesloten circuits (bv. spoelen toiletten). Reinig na het vervangen van het dak of de gevel de dakgoten en regenwaterput of -ton om asbesthoudend sediment of slib te verwijderen

- Eenvoudige handelingen: mag via doe-het-zelf of door werknemer(s) met opleidingsattest eenvoudige handelingen  
De aangetroffen asbesttoepassing is hechtgebonden en mag verwijderd worden via eenvoudige handelingen door een doe-het-zelfer of een werknemer met een attest.  
1. Wettelijk kader waar eerst informatie moet worden opgedaan:  
Verwijdering moet gebeuren volgens: [www.asbestinfo.be](http://www.asbestinfo.be) (OVAM) / Codex welzijn op het werk, boek VI, titel 3  
2. Verwijderingsmethode:

Maak het materiaal licht vochtig

Gebruik enkel manueel gereedschap

Vermijd breken of beschadigen

Verpak het onmiddellijk na verwijdering

Als het materiaal niet intact kan blijven, schakel een erkend asbestverwijderaar in.

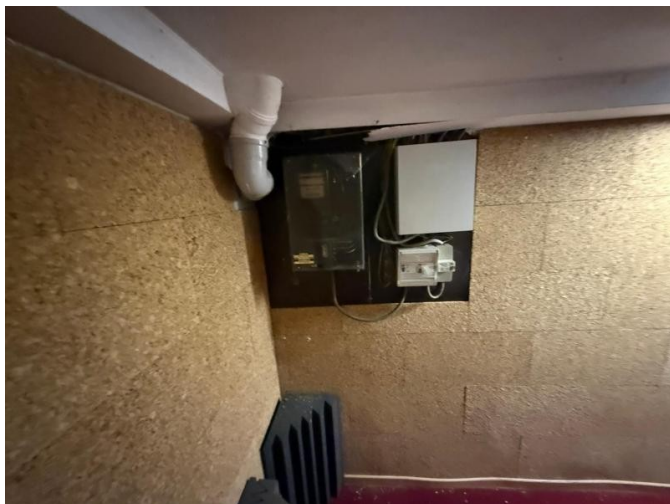
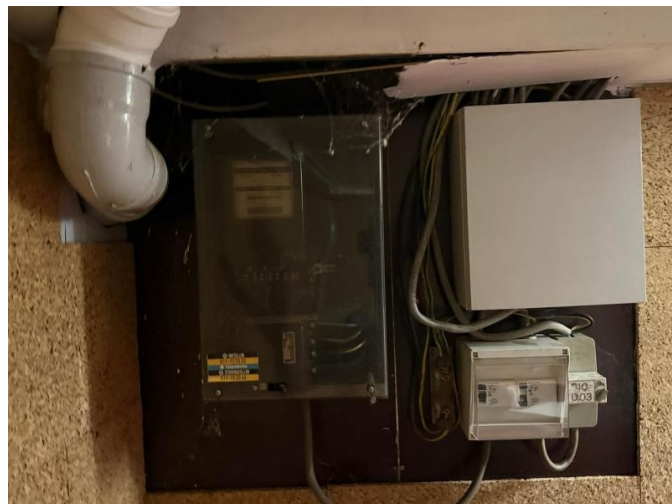
Het asbestmateriaal valt onder de mijlpaal van 2040.

| Eindbeoordeling materiaalisico | Laag materiaalisico en/of verlaagde kans op vezelvrijgave |

| Asbestsoort (vezeltype) | Crocidoliet aanwezig |
| Toestand van het materiaal | Onbeschadigd, niet verweerd |

| Beschrijving | Bakeliet energiemeter kelder |
| Asbestmateriaal | Plaat, paneel, tablet - Type Bakeliet |
| Opmerking | <p>Deze oppervlakte werd niet gemeten, maar geschat op basis van een benadering van de aanwezige tellerkast. Deze schatting mag niet worden gebruikt als maatstaf voor heffingen. Als deskundigen hebben wij vastgesteld dat het materiaal daadwerkelijk bakeliet betreft en geen harde pvc. Bakeliet wordt door ons beschouwd als een asbestverdachte toepassing, aangezien het in veel gevallen asbesthoudend is. We hebben geen staalname uitgevoerd om de functionaliteit van de tellerkast niet in gevaar te brengen en het is eigendom van de nutsvoorzieningsmaatschappij.</p> |

Zorgvuldig beheren

- Zorg voor een veilig beheer. Vermijd het beschadigen van het asbestmateriaal. Controleer de toestand jaarlijks op wijzigingen.
- Voer bijkomende staalname(s) uit.

- Eenvoudige handelingen: mag via doe-het-zelf of door werknemer(s) met opleidingsattest eenvoudige handelingen  
Deze toepassing mag volgens de huidige wetgeving worden verwijderd via eenvoudige handelingen. Aangezien deze toepassing echter eigendom is van de nutsvoorzieningsmaatschappij, mag deze uitsluitend worden verwijderd door hen of door een door hen aangestelde onderaannemer die beschikt over de nodige attesten en opleidingen. Daarom wordt hier verwezen naar de methode van een erkende verwijderaar, maar in feite dient dit via de nutsvoorzieningsmaatschappij te verlopen.

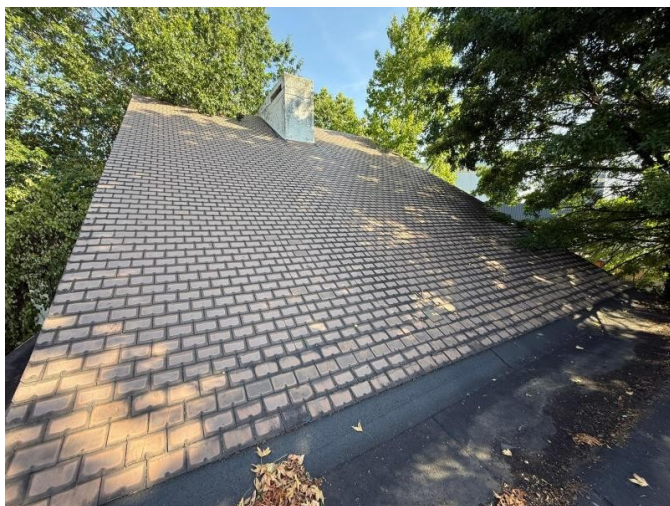
**Reden:** Het te onderzoeken materiaal situeert zich hoger dan 3,50 m te rekenen vanaf een veilige ondergrond

**Uitleg van de asbestdeskundige:** Het onderdak is niet waarneembaar vanwege de afwerkingsgraad langs de binnenzijde. Langs buiten is het niet mogelijk om een daklei op te heffen of onder de roofing te kijken zonder destructief onderzoek. Alleen destructief onderzoek kan bepalen of het onderdak al dan niet asbesthoudend is.

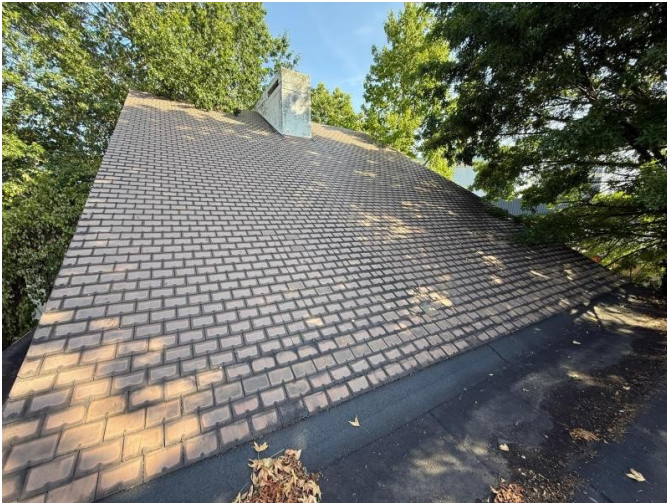
**Reden:** Er is geen volledige risicobeoordeling mogelijk

**Uitleg van de asbestdeskundige:** De binnenzijde van de rookgaskanalen zijn niet inspecteerbaar zonder destructieve handelingen. Ook de bovenkant van de rookgaskanalen zijn niet zichtbaar omwille van de hoogte.

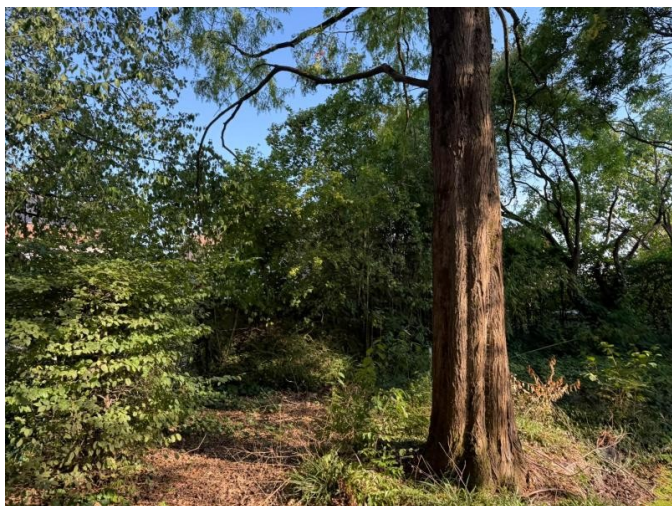
**Reden:** Overwoekerende vegetatie

**Uitleg van de asbestdeskundige:** De vegetatie in de tuin op sommige plaatsen zo sterk overwoekerd dat een deel van de tuin niet volledig inspecteerbaar is. Als deskundige kunnen wij dan ook geen volledig oordeel vellen over deze onderdelen van het inspectiegebied. Verder onderzoek is noodzakelijk zodra de vegetatie is geruimd.

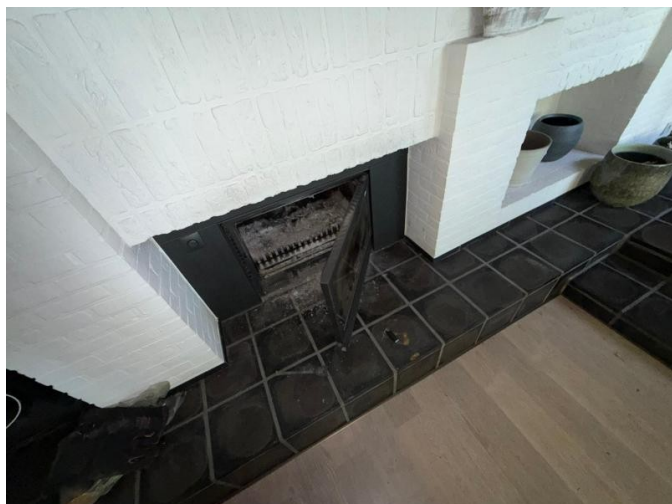
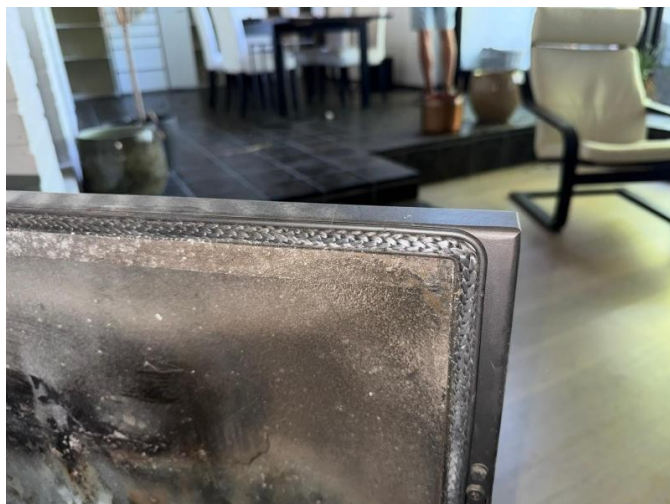
De kachelkoord is glimmend, dit is niet asbest verdacht.

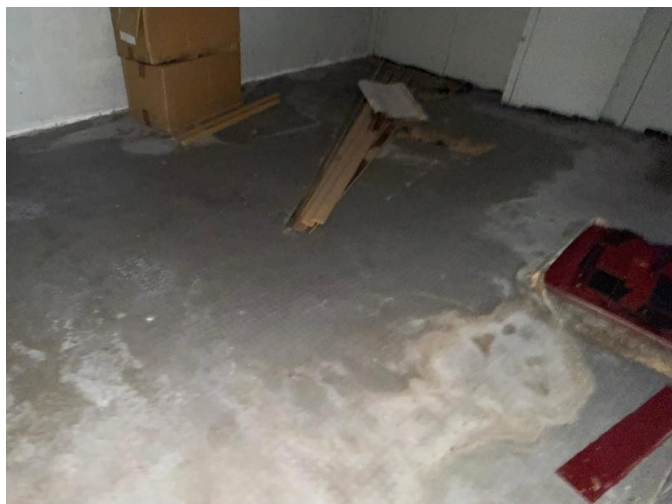
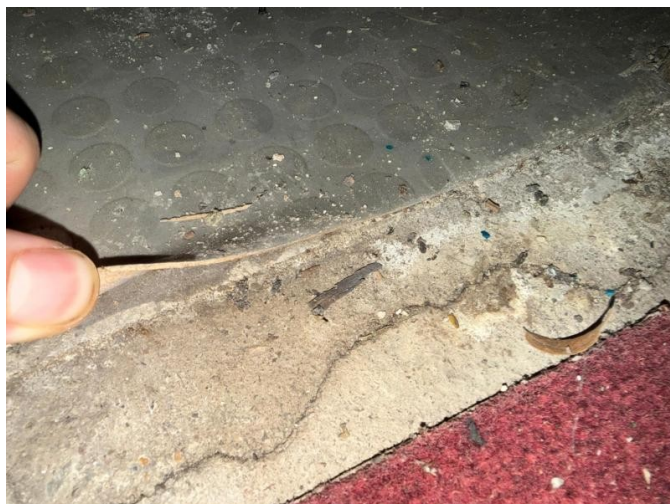
De vloerzeil in de kelder is flexibel, dit is niet asbest verdacht.

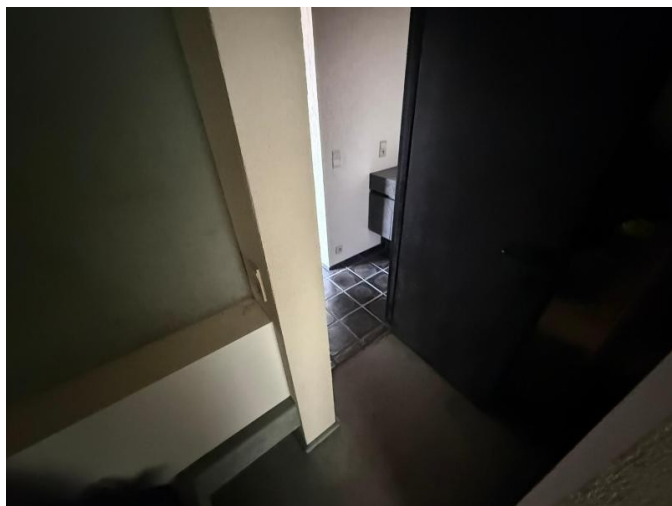
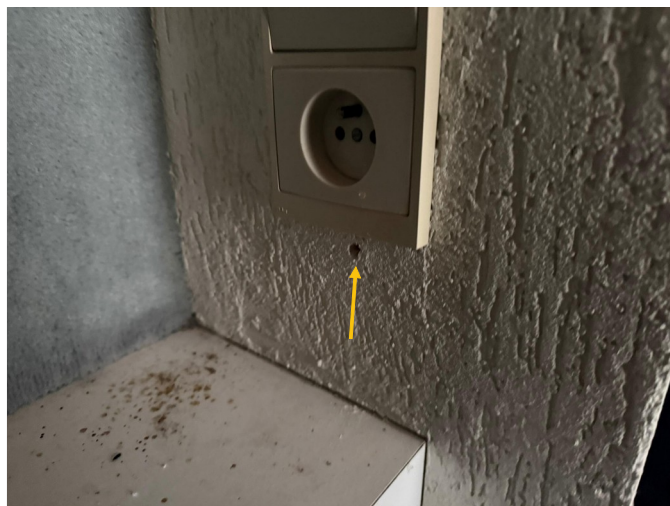
## Fiche 9: Pleisterwerk muren

Geen asbest

| # | Type | Referentie | Resultaat |
|---|---|---|---|
| 9.1 | Mengmonster | ST 1 | Geen asbest |

| Opmerking | Staal genomen in traphal, keuken en gastenslaapkamer.<br>Niet alle binnenwanden zijn bezet met pleisterwerk.<br>Geen pleisterwerk aanwezig in de stookplaats. |

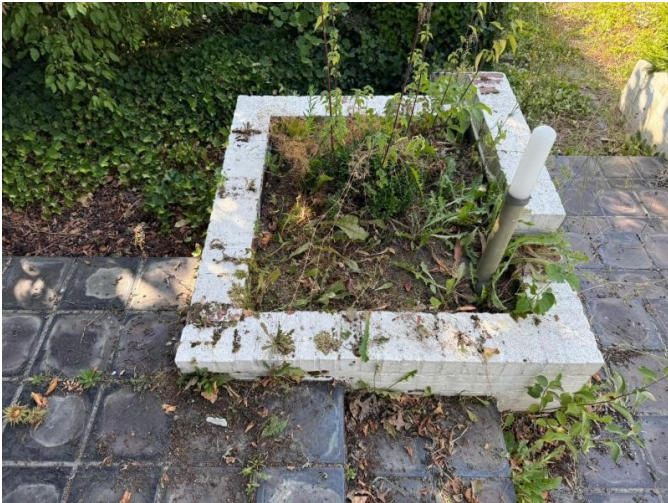
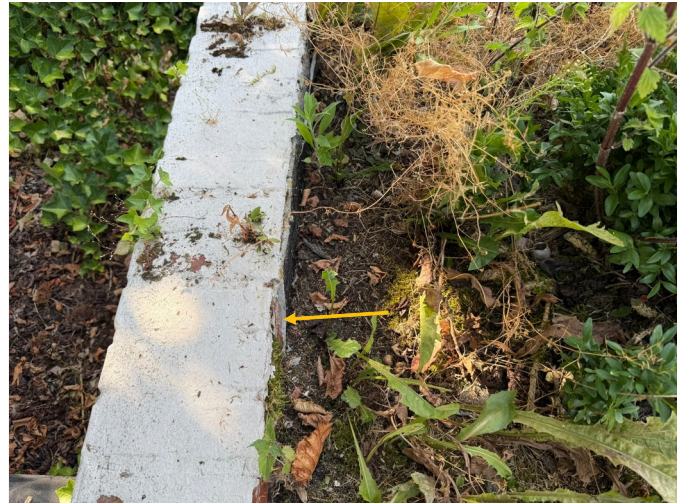
## Fiche 10: Smeerlaag buitengevel

Geen asbest

| # | Type | Referentie | Resultaat |
|---|---|---|---|
| 10.1 | Puntmonster | ST 5 | Geen asbest |

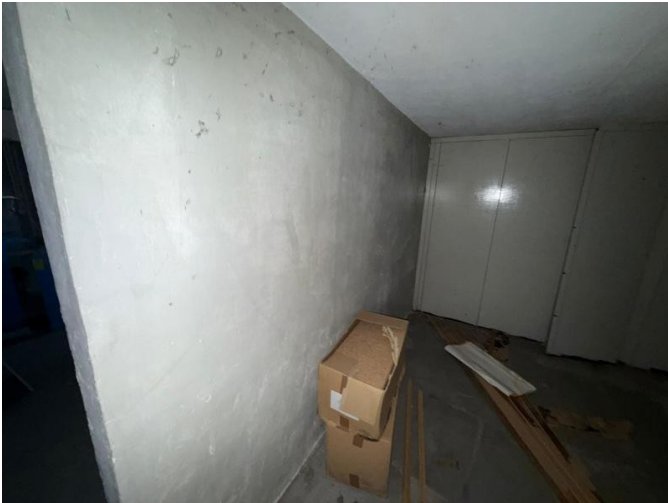
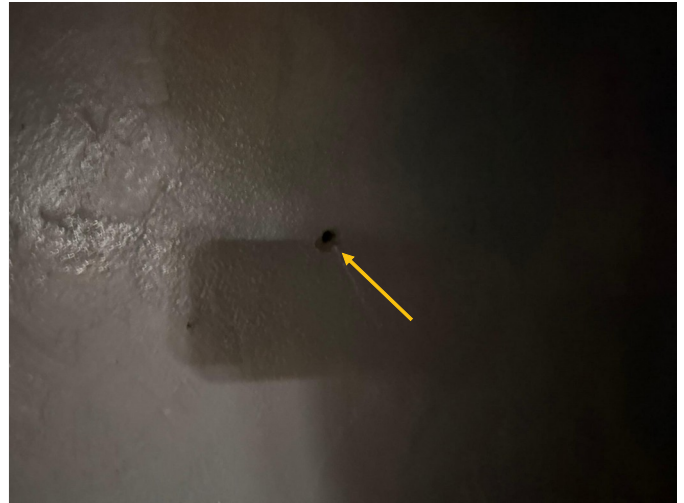
## Fiche 11: Cementering kelder

Geen asbest

| # | Type | Referentie | Resultaat |
|---|---|---|---|
| 11.1 | Mengmonster | ST 2 | Geen asbest |

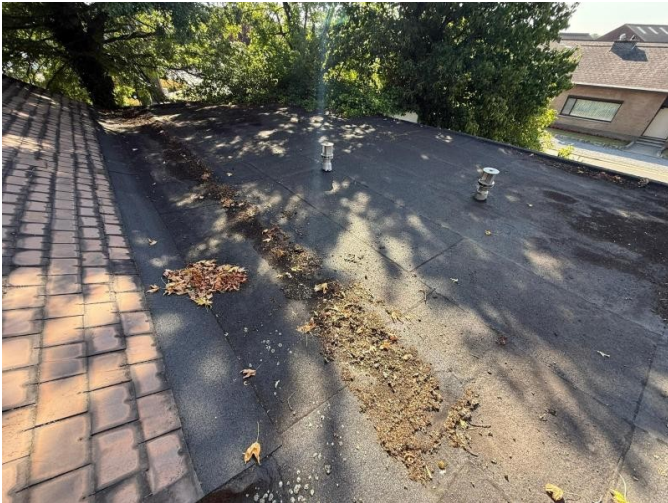
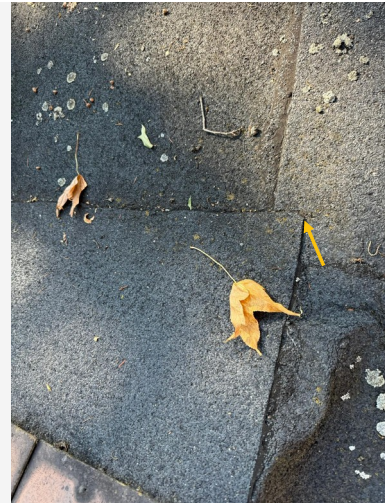
## Fiche 12: Roofing plat dak woning + garage

Geen asbest

| # | Type | Referentie | Resultaat |
|---|---|---|---|
| 12.1 | Puntmonster | ST 4 | Geen asbest |

| Opmerking | Om gevolgschade en lekkages te voorkomen en niet destructief te werk te gaan, is alleen de toplaag bemonsterd. We kunnen geen uitspraak doen over de onderliggende lagen. Bij renovatie of sloop dient er een destructief onderzoek uitgevoerd te worden van de roofing. |

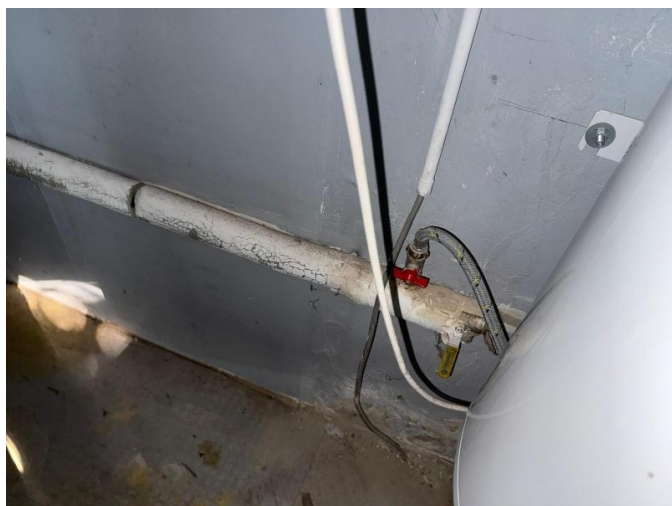
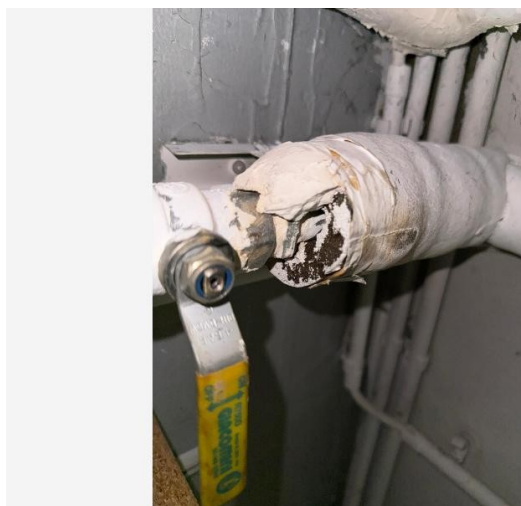
### Fiche 13: Leidingisolatie: niet asbest verdacht

| Beschrijving | Notitie | Terug te vinden op plannen |
|---|---|---|
| Fiche 13: Leidingisolatie: niet asbest verdacht | De leidingisolatie die zichtbaar is in de kelder zonder destructief onderzoek is niet asbest verdacht, dit is een grijze schuim/mousse die wit geverfd is. | - |

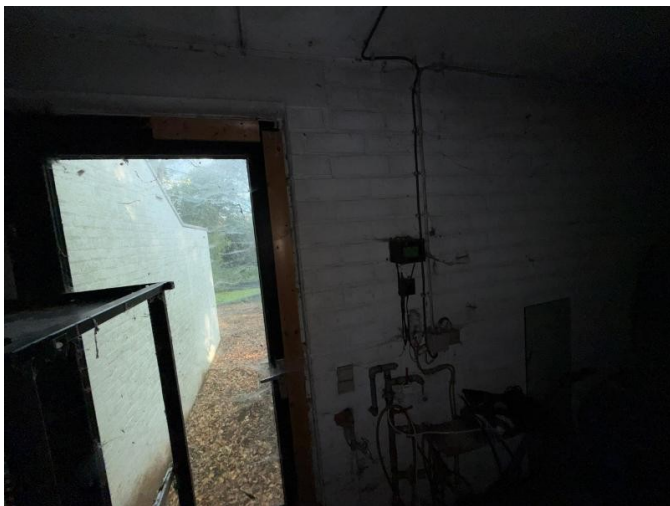
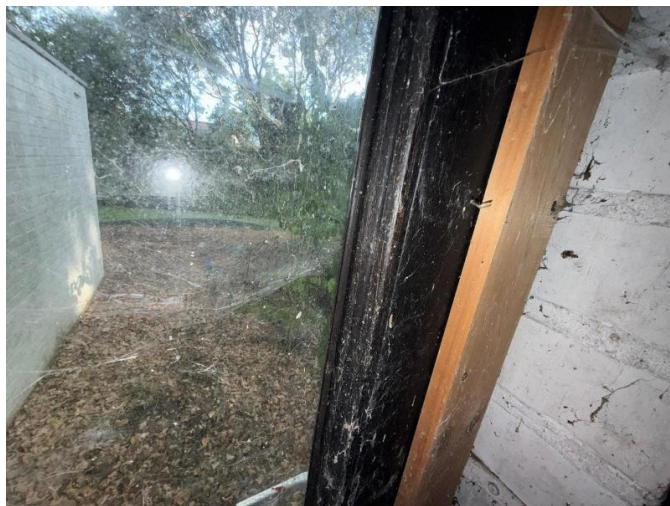
## Fiche 14: Kit ramen: flexibel

| Beschrijving | Notitie | Terug te vinden op plannen |
|---|---|---|
| Fiche 14: Kit ramen: flexibel | De kit aan alle ramen is flexibel, dit is niet asbest verdacht. | - |
