# Asbestinventarisatetest

Appelveldstraat 28/1, 3740 Bilzen

Attestnummer : 20240402-000264.000

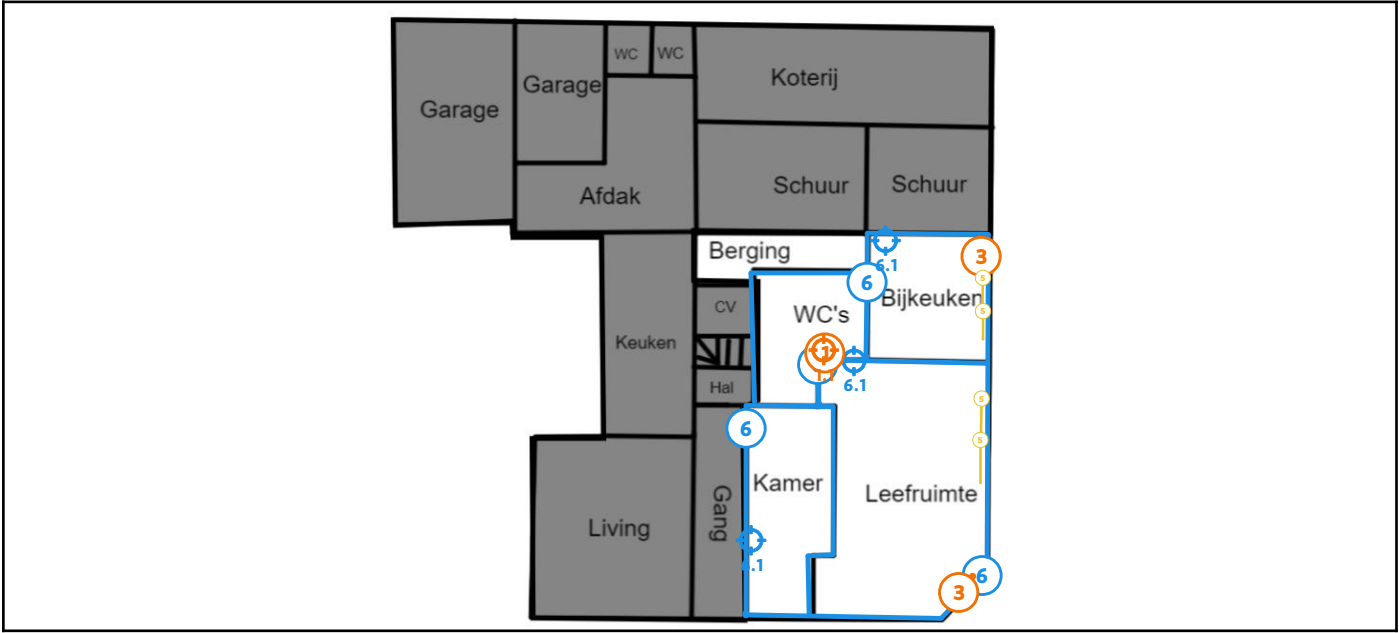
# Plan 1.1: Gelijkvloers

| Beschrijving | Type | Actie |
|---|---|---|
| 1. Leidingisolatie (wc's) | Asbestmateriaal | Verwijderen |
| 3. Glasal panelen (inkomdeur+ keukendeur) | Asbestmateriaal | Verwijderen |
| 5. Venstertabletten (keuken + living) | Asbestmateriaal | Zorgvuldig beheren |

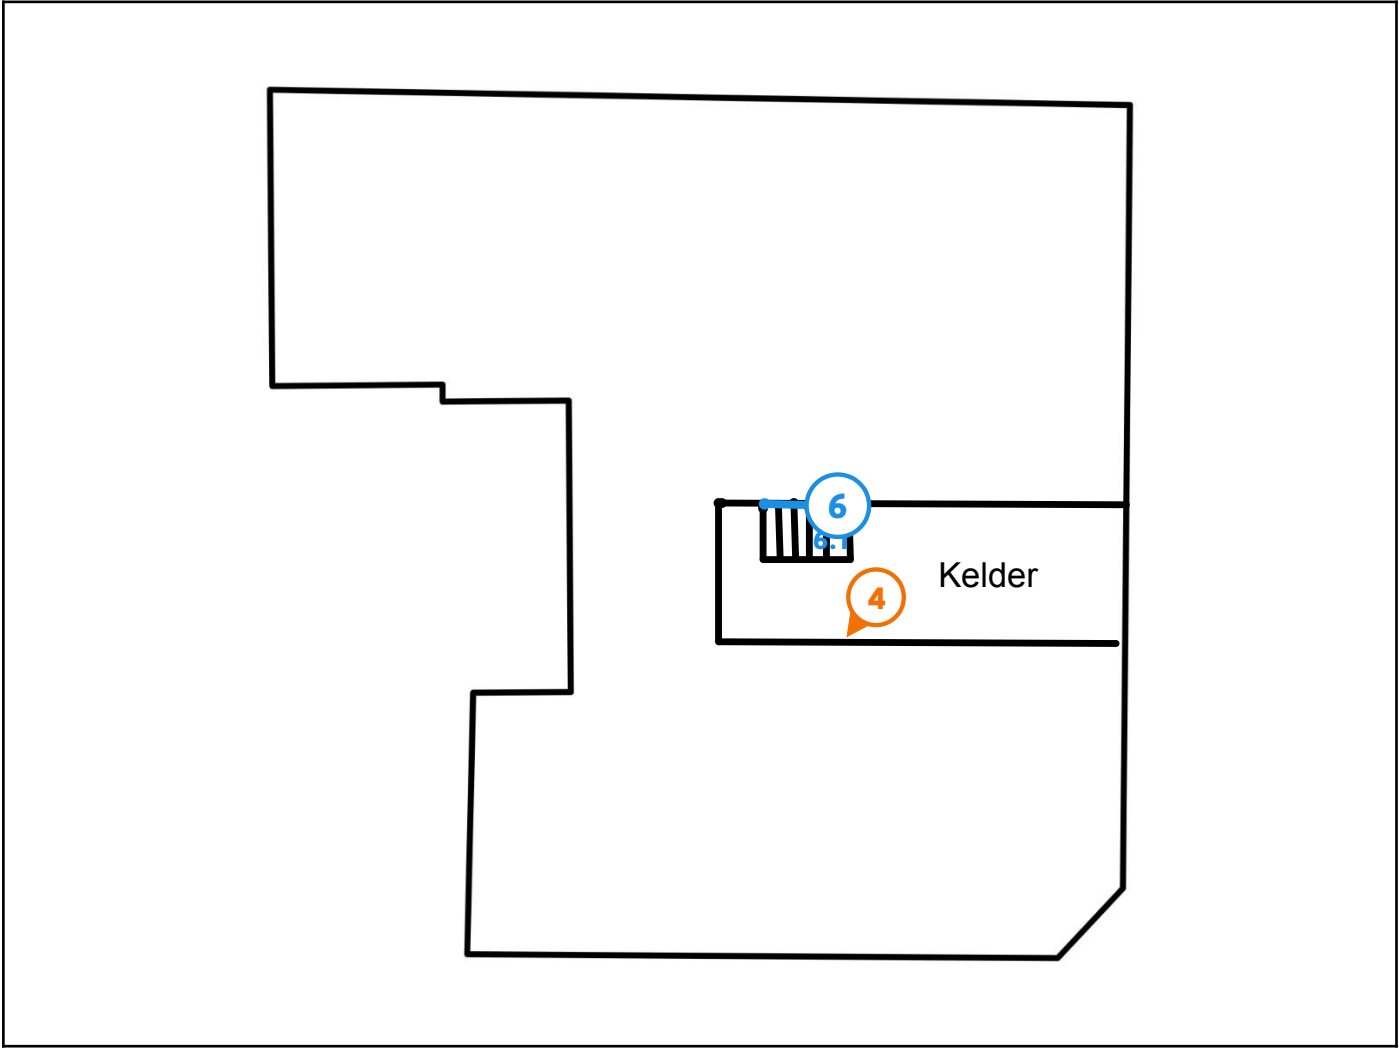
# Plan 1.2: Kelder

| Beschrijving | Type | Actie |
|---|---|---|
| 4. Buis (kelder) | Asbestmateriaal | Maatregelen nemen |

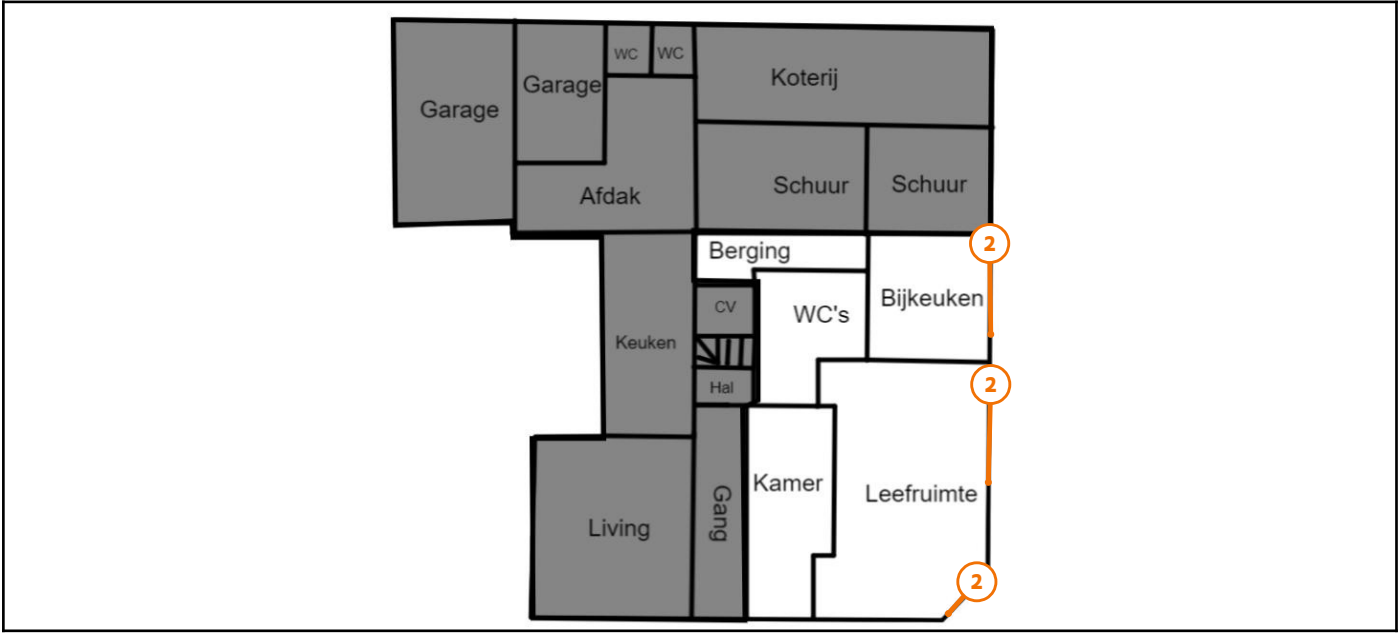
# Plan 1.3: Gelijkvloers

| Beschrijving | Type | Actie |
|---|---|---|
| 2. Mastiek (ramen) | Asbestmateriaal | Verwijderen |

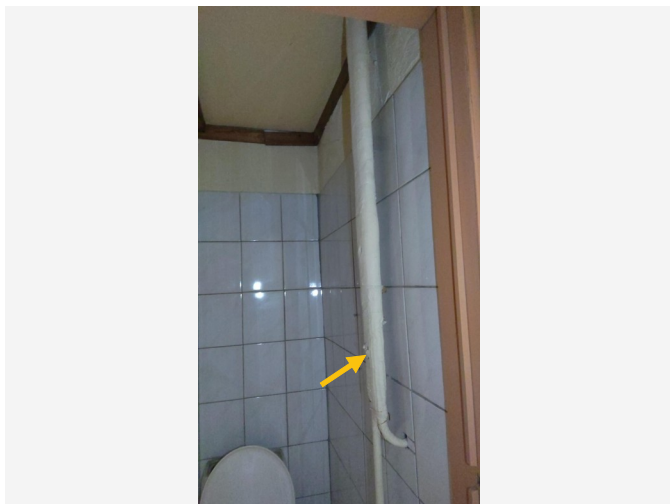
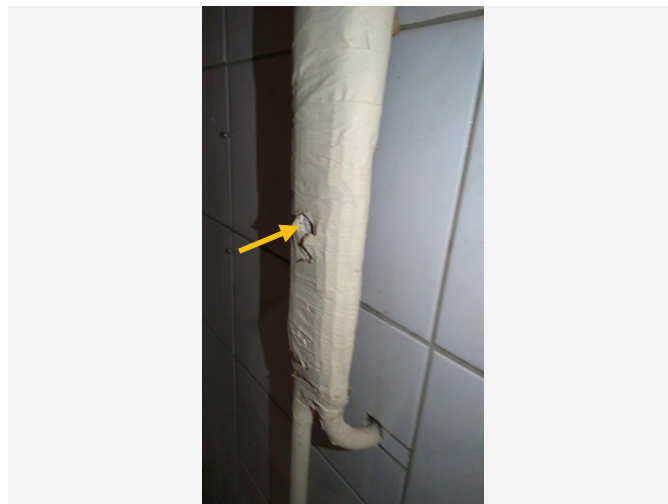
Het asbestmateriaal valt onder de mijlpaal van 2034.

| Eindbeoordeling materiaalrisico | Verhoogd materiaalrisico en/of verhoogde kans op vezelvrijgave |

| Gebondenheid | Categorie 2: niet-hechtgebonden met matrix |
| Asbestsoort (vezeltype) | Amfibool aanwezig, uitgezonderd crocidoliet |
| Asbestconcentratie | Hoog ( $\geq 50\%$ ) |
| Afschermingsgraad van het gehele materiaal | Geheel of deels (ook) vrij aan de binnenlucht |
| Toestand van het materiaal | Licht beschadigd, licht verweerd. Intact materiaal type Pical – asbestboard of categorie III 'gebondenheid' |

| # | Type | Referentie | Resultaat |
|---|---|---|---|
| 1.1 | Puntmonster | MM-02 | Chrysotiel, Amosiet |

| Beschrijving | Leidingisolatie (wc's) |
| Asbestmateriaal | In-situ afwerkingslagen - Thermische isolatie |

- Verwijderen om een asbestveilige toestand te bekomen.

- Hermetische zone (erkend asbestverwijderaar)  
Deze leidingisolatie dient door een erkend asbestverwijderaar verwijderd te worden.

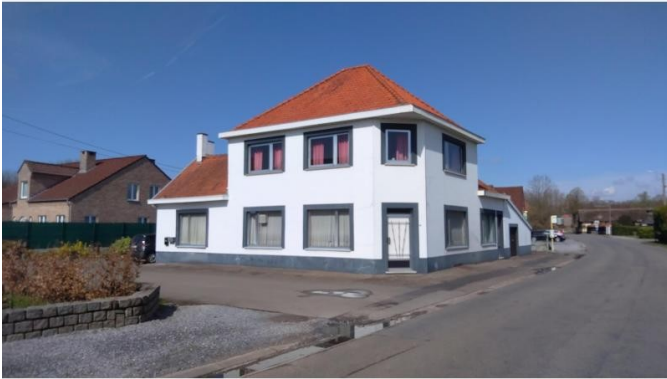
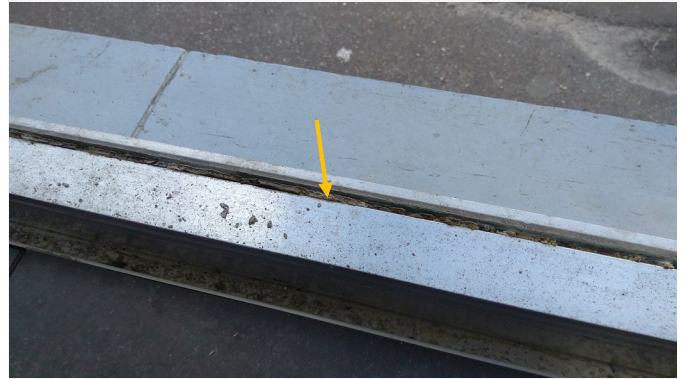
Het asbestmateriaal valt onder de mijlpaal van 2040.

| Eindbeoordeling materiaalrisico | Verhoogd materiaalrisico en/of verhoogde kans op vezelvrijgave |

| Gebondenheid | Categorie 1: hechtgebonden in oorsprong |
| Asbestsoort (vezeltype) | Amfibool aanwezig, uitgezonderd crocidoliet |
| Asbestconcentratie | Laag (< 50%) |
| Toestand van het materiaal | Matig beschadigd, matig verweerd |

| Beschrijving | Mastiek (ramen) |
| Asbestmateriaal | In-situ afwerkingslagen - Pasta, stopverf, voegsel, stopsel, vulsel, mastiek, kitten, ... |

| <b>Opmerking</b> | <p>Betreft de oude mastiek tussen raam en glas.</p> <p>Sommige ramen zijn met silicone afgewerkt, mogelijks zit deze oude mastiek er nog onder.</p> |

- Verwijderen om een asbestveilige toestand te bekomen.

- Eenvoudige handelingen: mag via doe-het-zelf of door werknemer(s) met opleidingsattest eenvoudige handelingen  
In één geheel verwijderen, dubbel verpakken en afvoeren naar het containerpark.  
Draag persoonlijke beschermingsmiddelen.

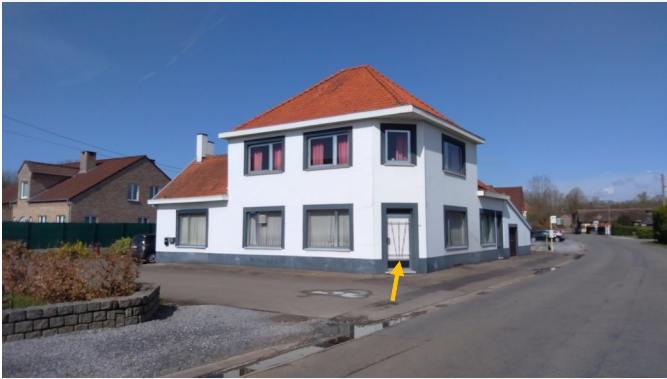
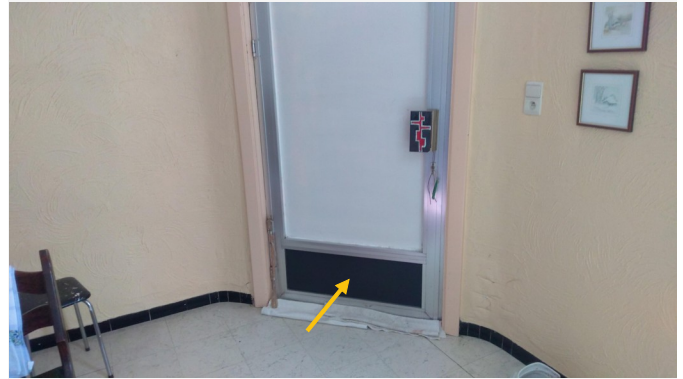
Het asbestmateriaal valt onder de mijlpaal van 2040.

| Eindbeoordeling materiaalrisico | Verhoogd materiaalrisico en/of verhoogde kans op vezelvrijgave |

| Asbestsoort (vezeltype) | Crocidoliet aanwezig |
| Toestand van het materiaal | Licht beschadigd, licht verweerd. Intact materiaal type Pical – asbestboard of categorie III 'gebondenheid' |

| Beschrijving | Glasal panelen (inkomdeur+ keukendeur) |
| Asbestmateriaal | Plaat, paneel, tablet - Geëmailleerd, type Glasal |

- Verwijderen om een asbestveilige toestand te bekomen.

- Eenvoudige handelingen: mag via doe-het-zelf of door werknemer(s) met opleidingsattest eenvoudige handelingen  
In één geheel verwijderen, dubbel verpakken en afvoeren naar het containerpark.  
Draag persoonlijke beschermingsmiddelen.

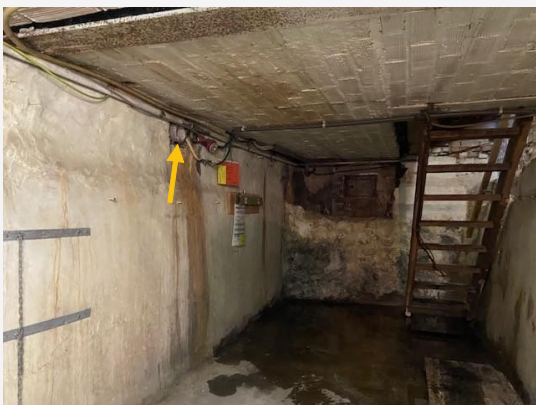
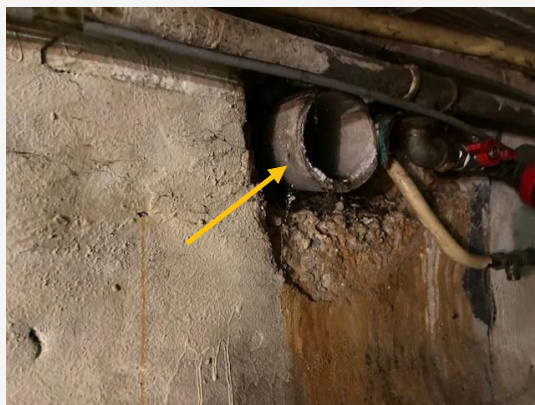
Het asbestmateriaal valt onder de mijlpaal van 2040.

Deze buis loopt verder onder de grond en is vermoedelijk enkele meters lang.

| Eindbeoordeling materiaalsrisico | Verhoogd materiaalsrisico en/of verhoogde kans op vezelvrijgave |

| Asbestsoort (vezeltype) | Crocidoliet aanwezig |
| Toestand van het materiaal | Licht beschadigd, licht verweerd. Intact materiaal type Pical – asbestboard of categorie III 'gebondenheid' |

| Beschrijving | Buis (kelder) |
| Asbestmateriaal | Buis, koker, leiding, pijp, doorvoer |

| Opmerking | In de kelder is er een asbestcementbuis aanwezig. |

- Verwijderen om een asbestveilige toestand te bekomen.

- Eenvoudige handelingen: mag via doe-het-zelf of door werknemer(s) met opleidingsattest eenvoudige handelingen  
In één geheel verwijderen, dubbel verpakken en afvoeren naar het containerpark.  
Draag persoonlijke beschermingsmiddelen.

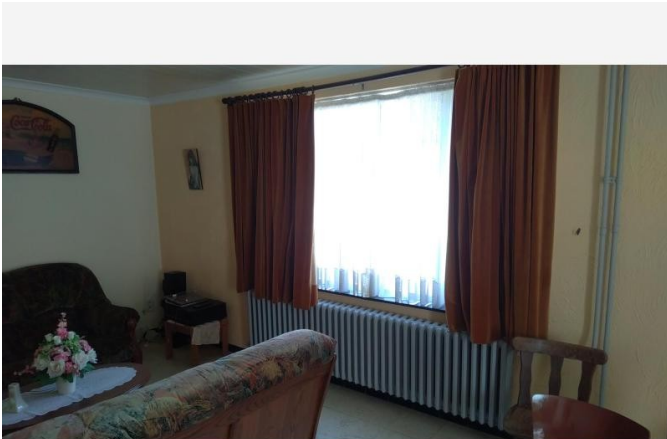
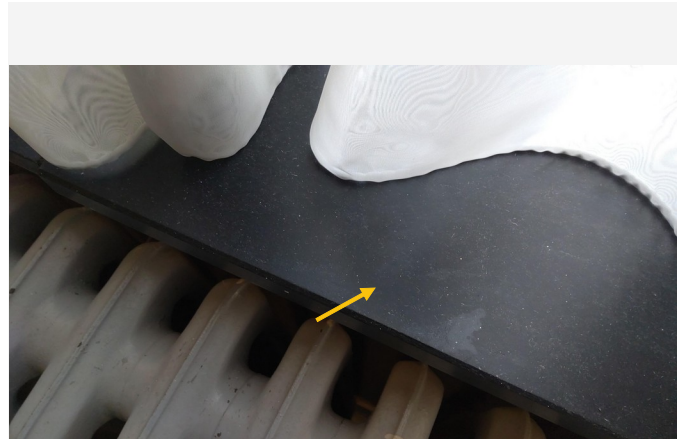
Het asbestmateriaal valt onder de mijlpaal van 2040.

| Eindbeoordeling materiaalarisico | Laag materiaalarisico en/of verlaagde kans op vezelvrijgave |

| Asbestsoort (vezeltype) | Alleen chrysotiel |
| Toestand van het materiaal | Licht beschadigd, licht verweerd. Intact materiaal type Pical – asbestboard of categorie III 'gebondenheid' |

| Beschrijving | Venstertabletten (keuken + living) |
| Asbestmateriaal | Plaat, paneel, tablet - Type Massal |

- Zorg voor een veilig beheer. Vermijd het beschadigen van het asbestmateriaal. Controleer de toestand jaarlijks op wijzigingen.

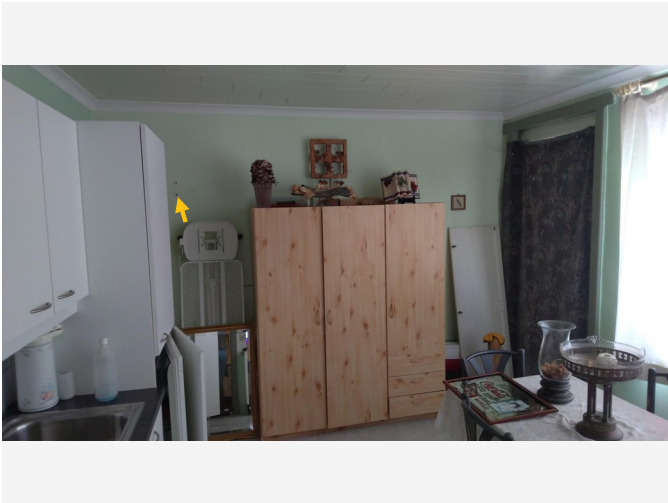
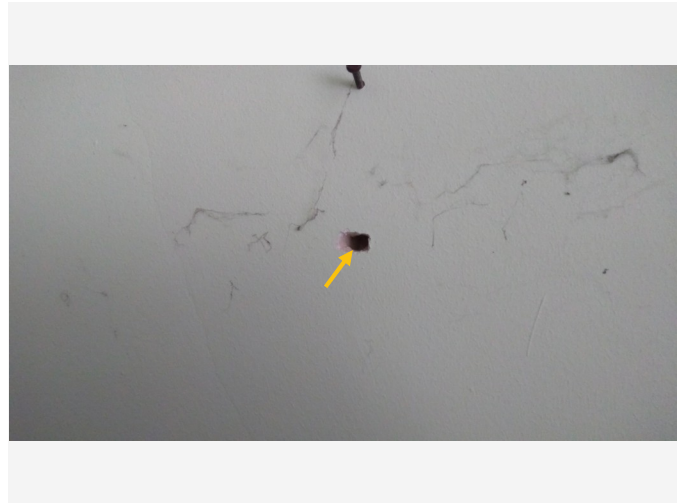
## Fiche 6: Pleisterwerk muren

Geen asbest

| # | Type | Referentie | Resultaat |
|---|---|---|---|
| 6.1 | Mengmonster | MM-01 | Geen asbest |

| Opmerking | <p>Het pleisterwerk van de muren werd bemonsterd in de living, keuken, traphal (richting kelder), zolderkamer en slaapkamer.</p> <p>Geen aparte stookruimte aanwezig.</p> <p>Geen bepleisterde plafonds aanwezig.</p> |
