RÉF, 125/2023/74456/C01:1

19/07/2023

CONTRÔLE D'ÉTANCHÉITÉ ET DE CONFORMITÉ D'UN RÉSERVOIR À MAZOUT

Alter Römerweg 42 - 4770 Amel - Meyerode

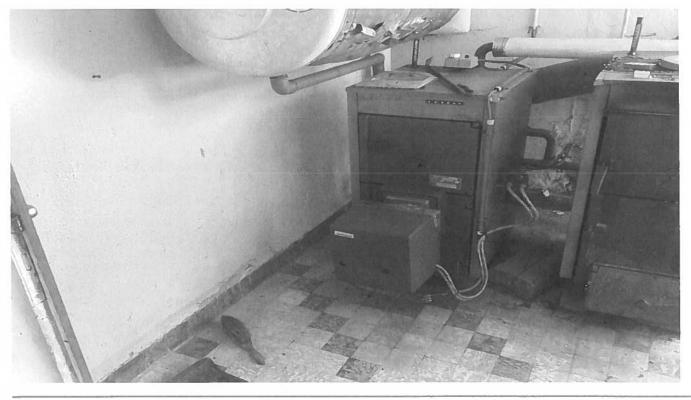
Système de chauffage

Impossible de vérifier (pas de courant dans la maison)

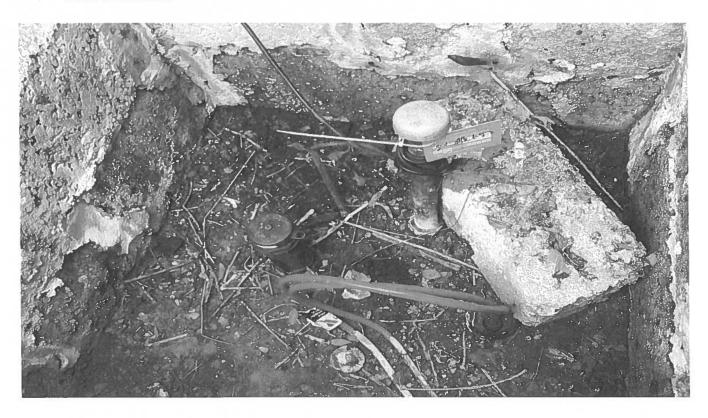
Plaquette apposée sur le réservoir

Une plaquette orange a été fixée et scellée sur la conduite de remplissage du réservoir le jour même du contrôle.

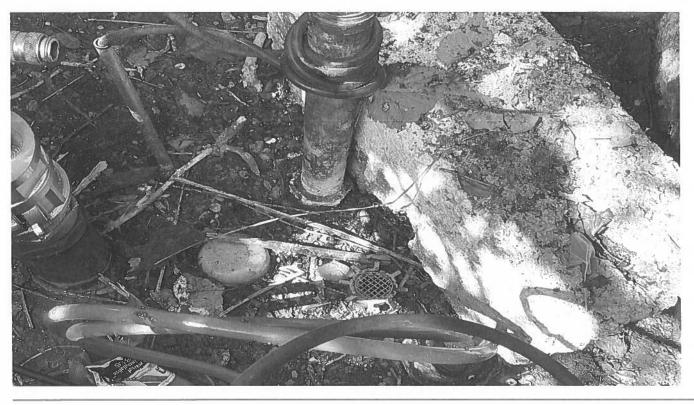
Non conformité

La conduite de ventilation n'est pas conforme

La ventilation doit être minimum en 5/4

Conclusion : L'étanchéité est assurée mais pas la conformité. Il faut y remédier dans les 6 mois Le réservoir ne peut être rempli que pendant ces 6 mois, non renouvelable, prenant cours le mois du contrôle.
