CONTRÔLE D'ÉTANCHÉITÉ ET DE CONFORMITÉ D'UN RÉSERVOIR À MAZOUT

RÉF. 134/2025/117239/C01:1

DATE DU CONTRÔLE 14/10/2025

ADRESSE DU CONTRÔLE Zur Ochsenbaracke 41 - 4780 Sankt Vith

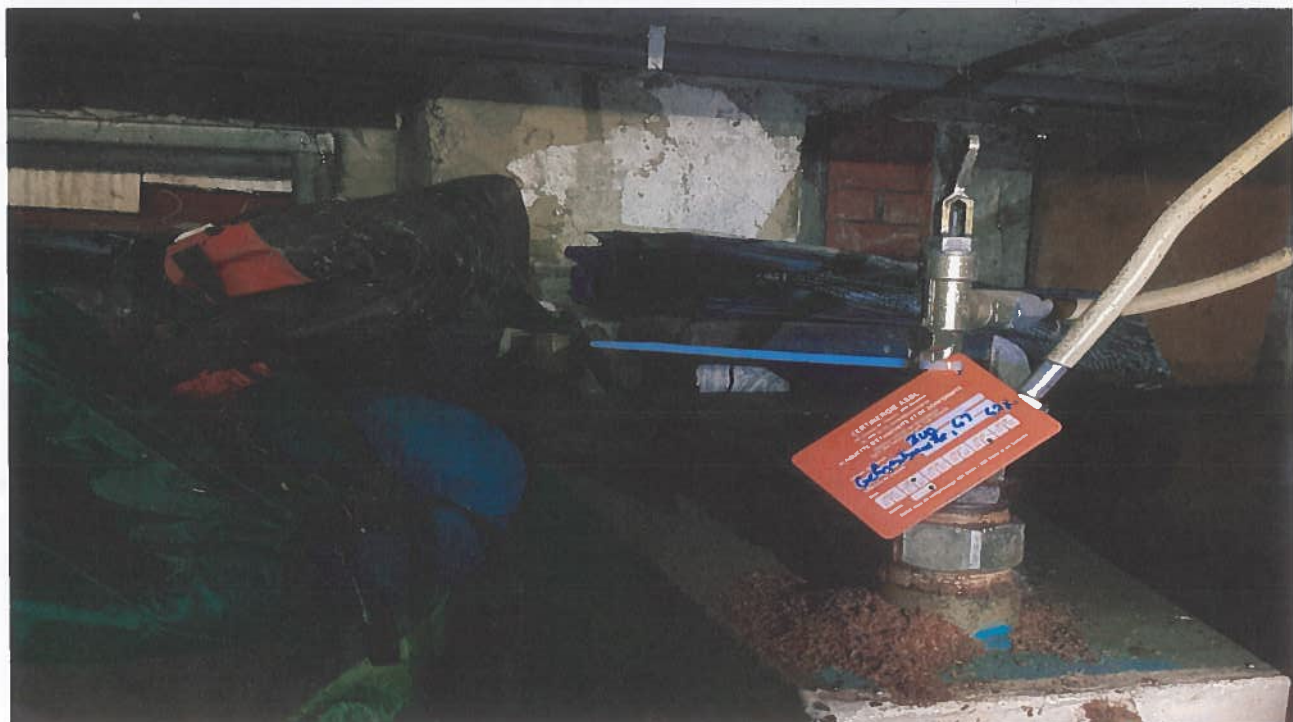
Plaquette apposée sur le réservoir

Une plaquette orange a été fixée et scellée sur la conduite de remplissage du réservoir le jour même du contrôle.
