Asbestinventarisatetest

Zandstraat 16, 8200 Brugge

Attestnummer : 20230718-000029.000

Uitgegeven op : 18.07.2023

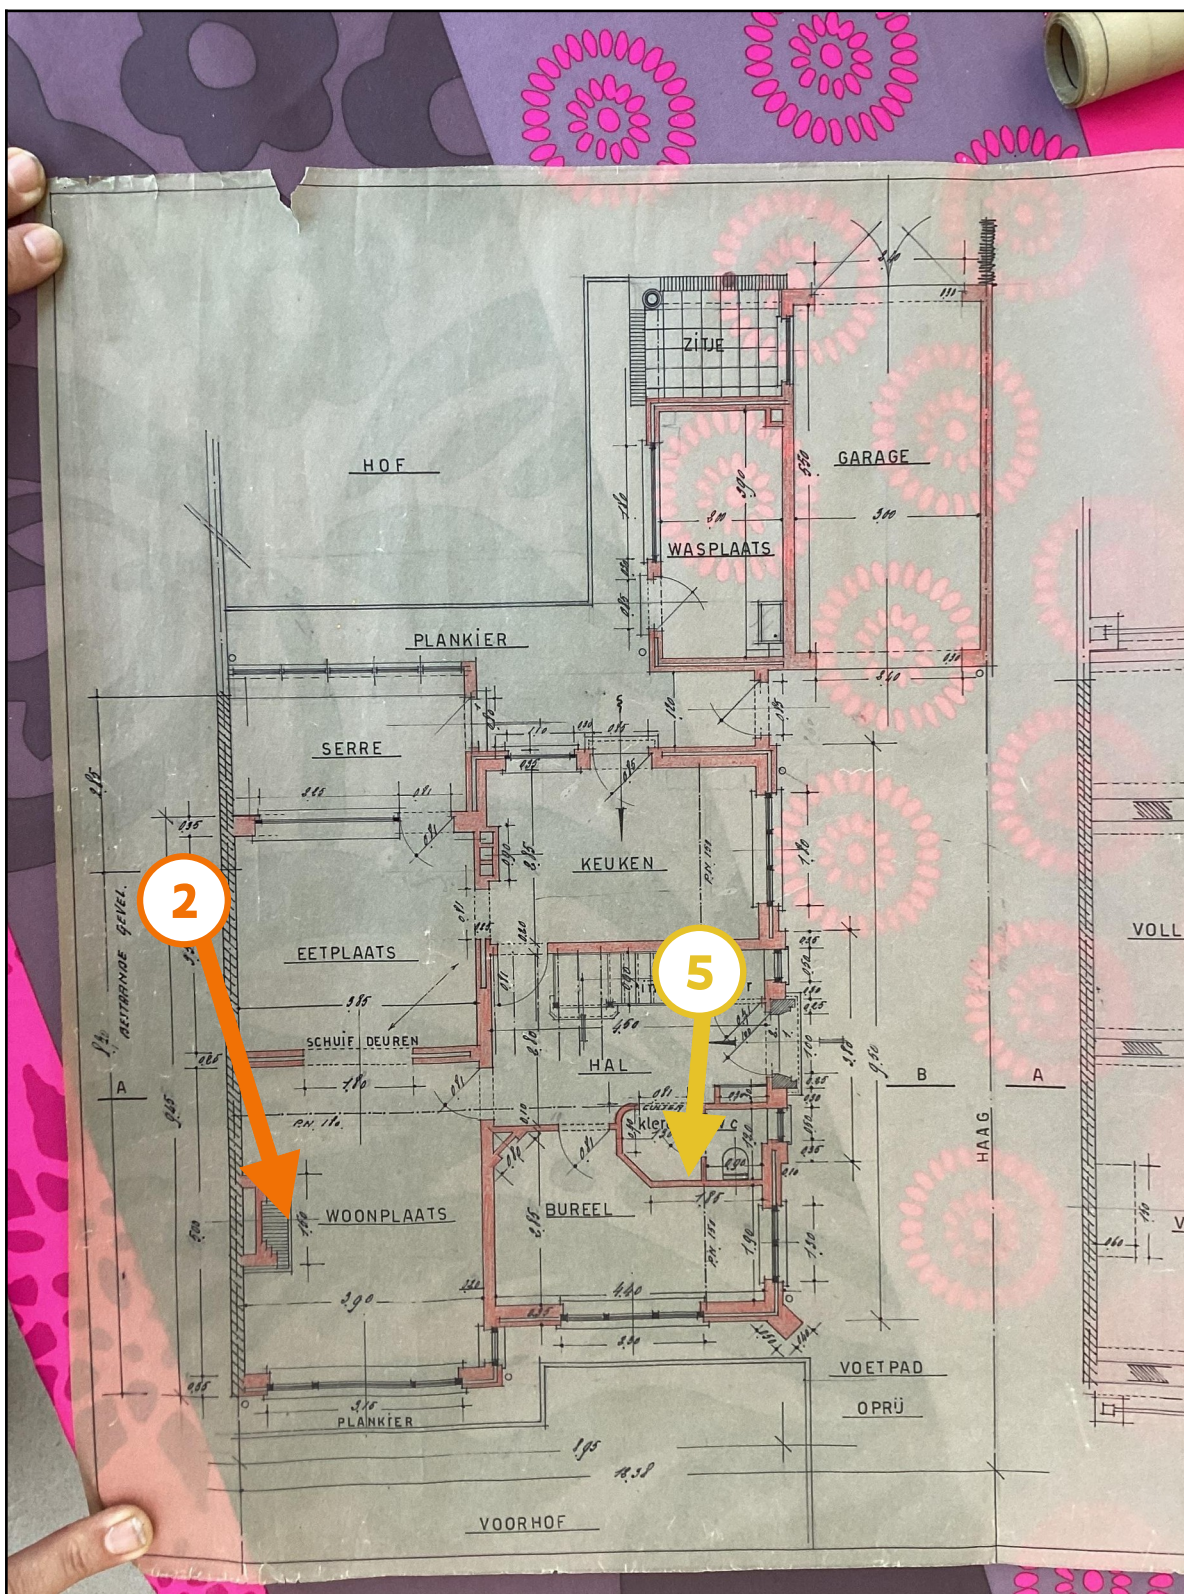
Plan 1.1: 0

2. koord kachel living	Asbestmateriaal	Verwijderen
5. zekeringskast	Asbestmateriaal	Zorgvuldig beheren

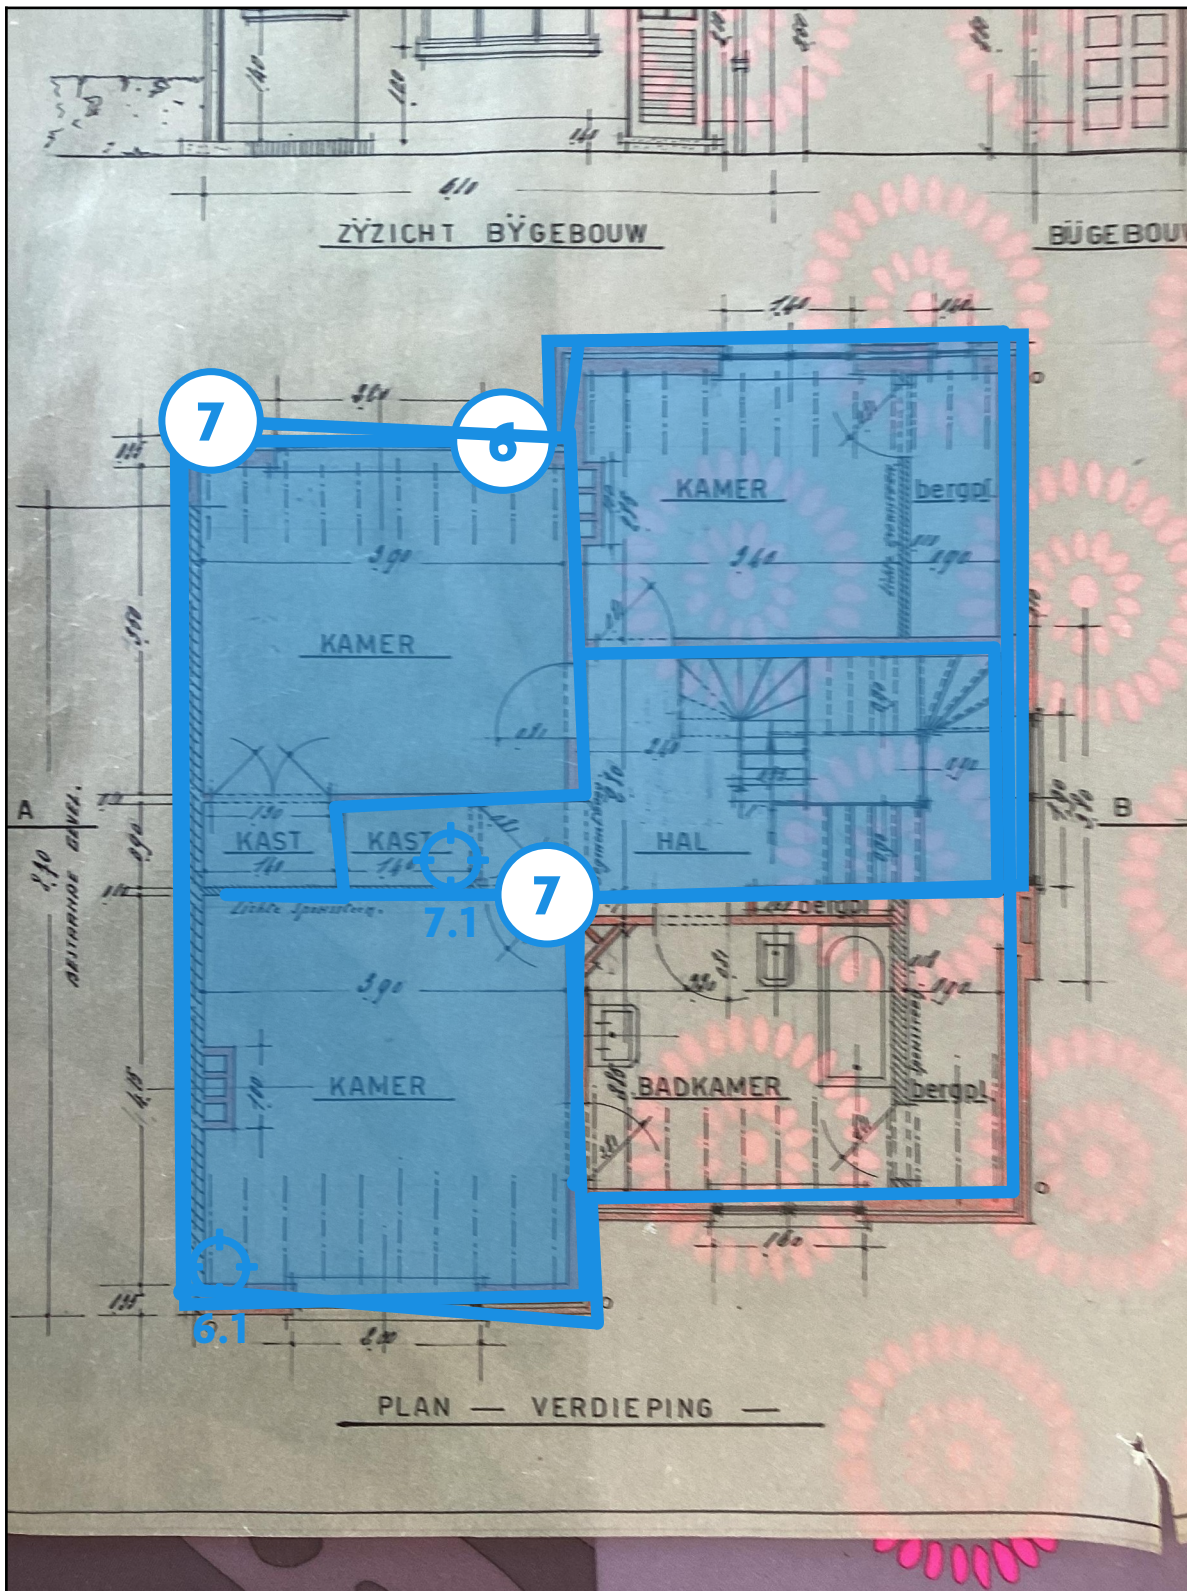
Plan 1.2: 1

6. pleister plafond	Geen asbest	-
6.1 Code: pleister plafond	Mengmonster	-
7. pleister muur	Geen asbest	-
7.1 Code: pleister muur	Mengmonster	-

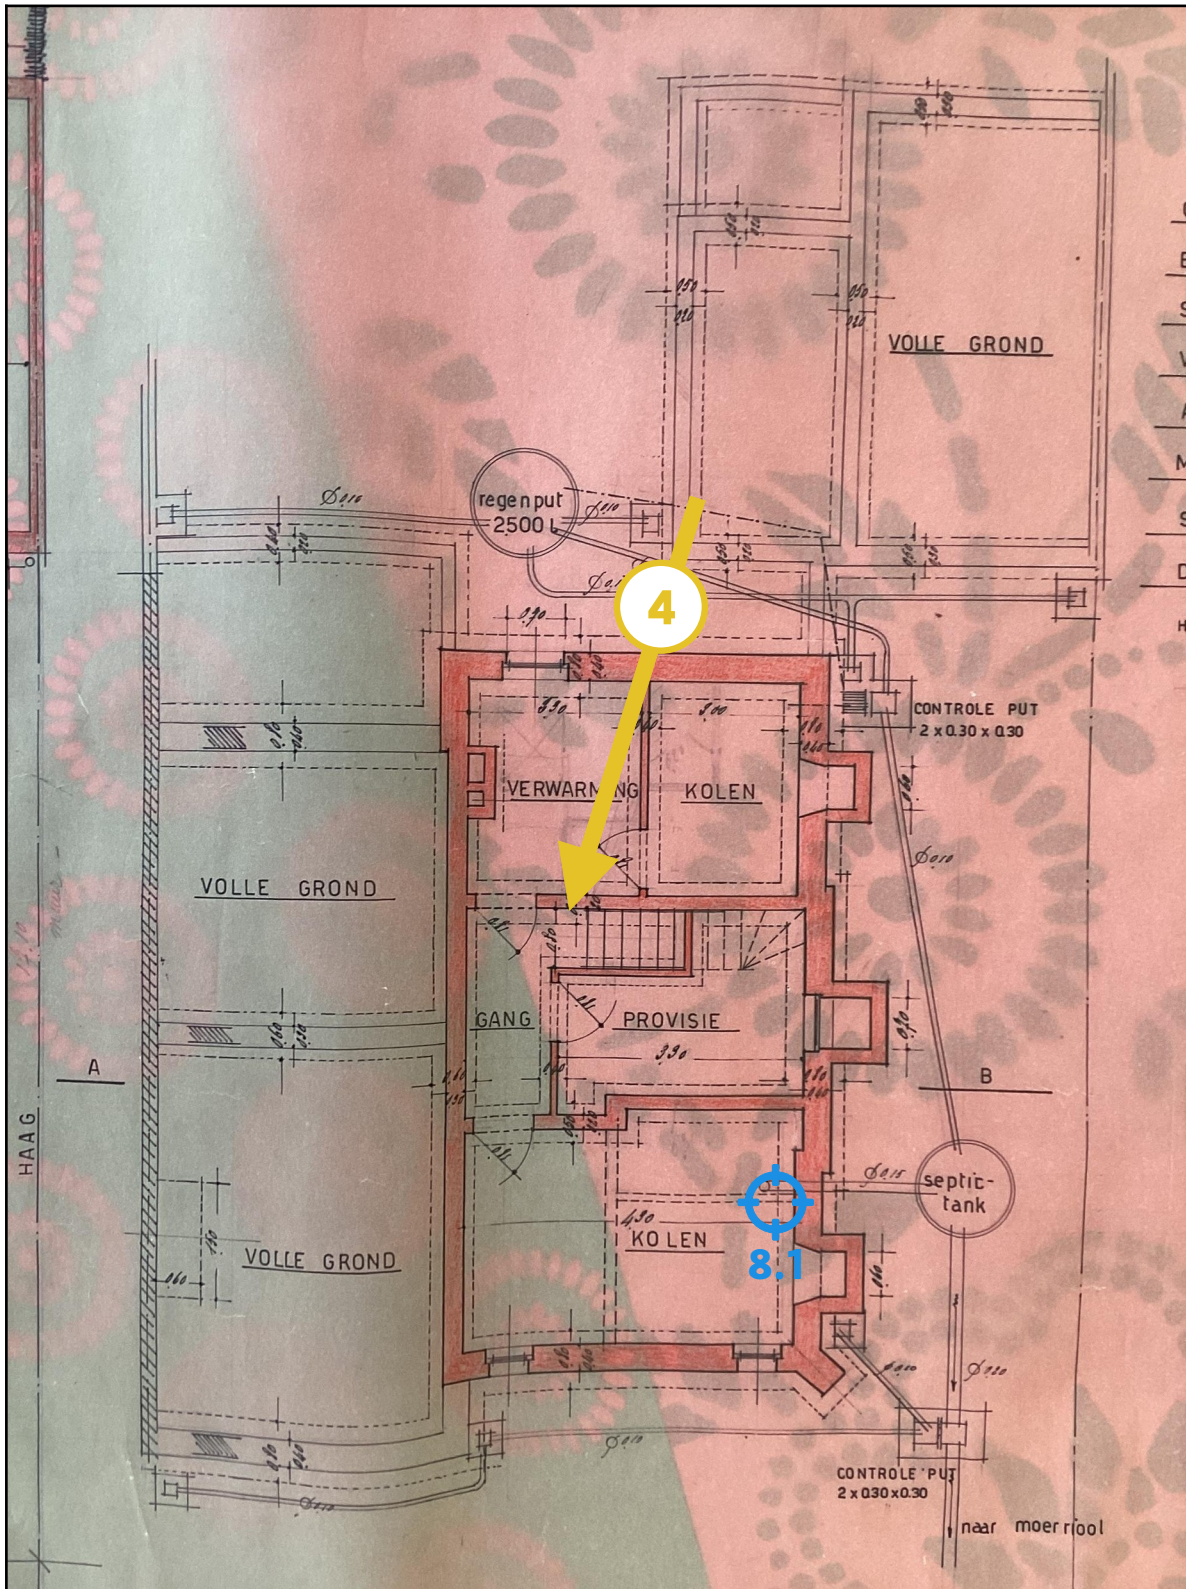
Plan 1.3: kelder

4. schakelaar kelder	Asbestmateriaal	Zorgvuldig beheren
8. gipsisolatie kelder	Geen asbest	-
8.1 Code: gipsisolatie kelder	Mengmonster	-

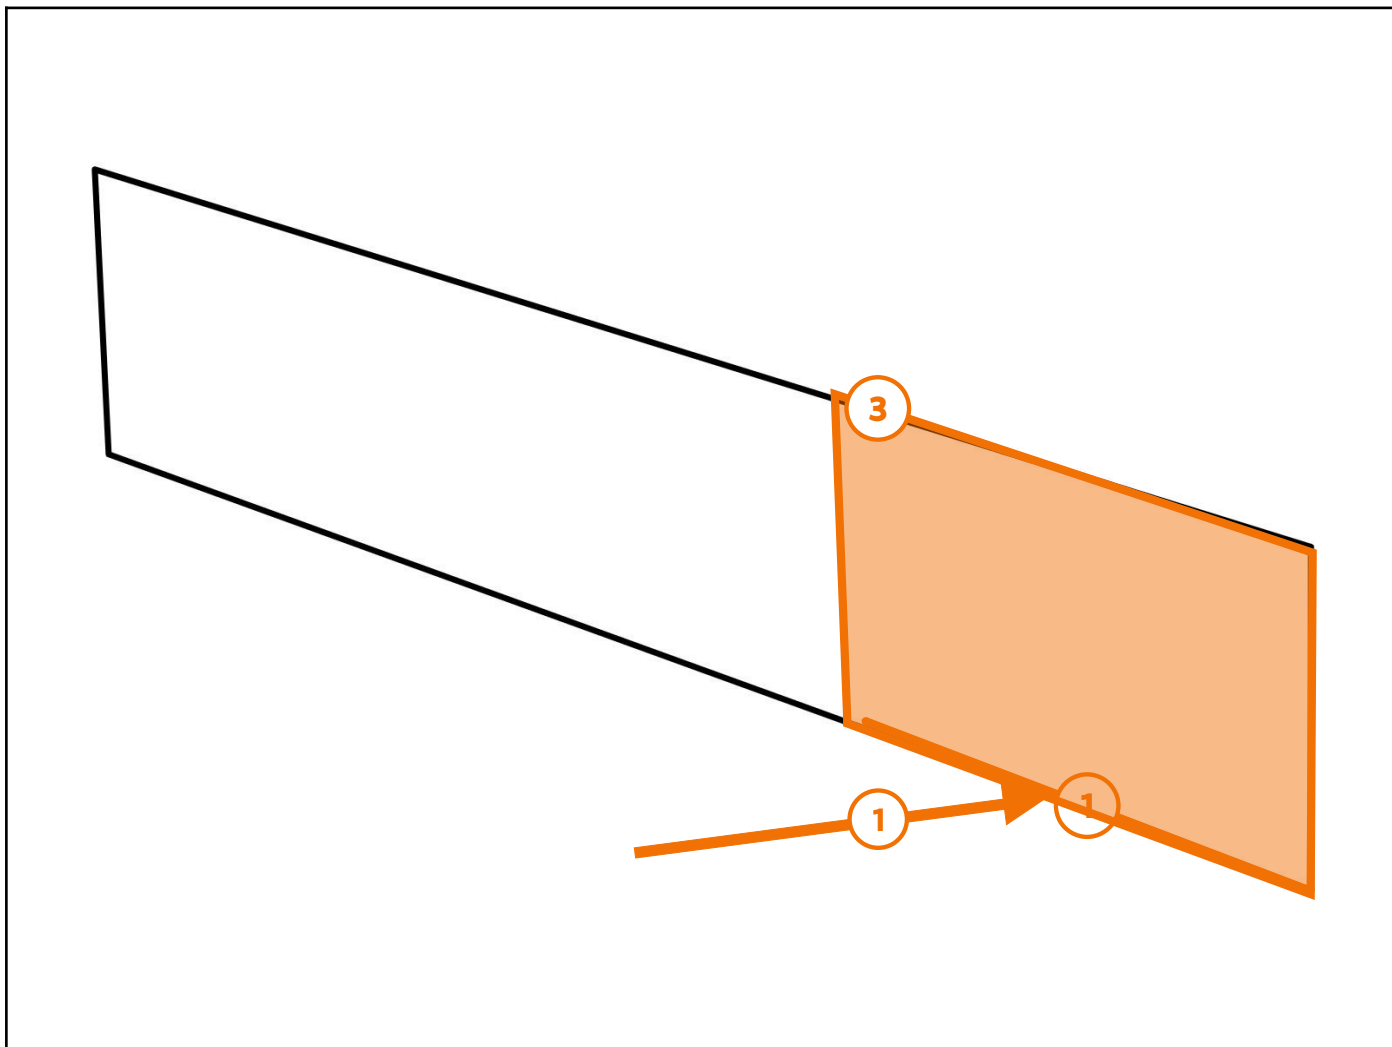
Plan 2.1: Tuinkotje achteraan plan

Beschrijving	Type	Actie
1. cementplaat tuinkotje achteraan	Asbestmateriaal	Verwijderen
3. golfplaten tuinkotje achteraan	Asbestmateriaal	Verwijderen

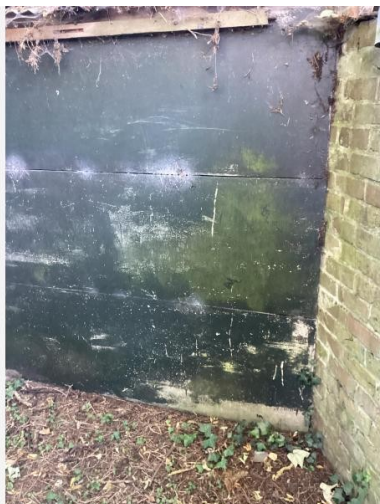
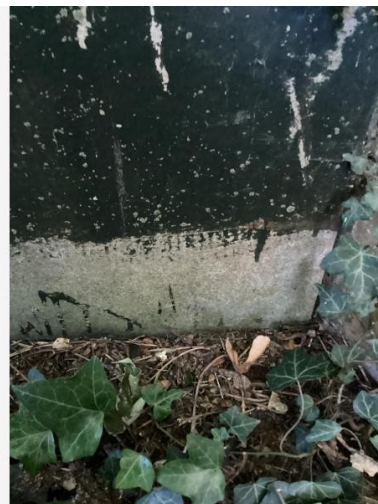
Het asbestmateriaal valt onder de mijlpaal van 2034.

Eindbeoordeling materiaalrisico	Laag materiaalrisico en/of verlaagde kans op vezelvrijgave
---------------------------------	--

Gebondenheid	Categorie 1: hechtgebonden in oorsprong
Asbestsoort (vezeltype)	Crocidoliet aanwezig
Asbestconcentratie	Laag (< 50%)
Afschermingsgraad van het gehele materiaal	Geheel of deels vrij aan de buitenlucht
Toestand van het materiaal	Licht beschadigd, licht verweerd. Intact materiaal type Pical – asbestboard of categorie III 'gebondenheid'

Beschrijving	cementplaat tuinkotje achteraan
Omgeving	Buiten
Primaire drager	Wand buitenschil

Asbestmateriaal	Dak- en gevelbekleding - Plaat
Bindmiddel van asbestmateriaal	Cement
Gebondenheid op basis van bindmiddel	Hecht
Hoeveelheid (oppervlakte - dikte - aantal)	<ul style="list-style-type: none"> • 4,00 m² - 1,00 cm - 1 stuk
Totaal volume	0,04 m ³
Eenvoudig bereikbaar	Ja
Bevestigingswijze	<ul style="list-style-type: none"> • Geklemd • Geschroefd
Identificatiemethode	Vaststelling zonder monsternamen
Destructieve handeling voor identificatie	Nee

Verwijderen

- Zorg voor een veilig beheer. Vermijd het beschadigen van het asbestmateriaal. Controleer de toestand jaarlijks op wijzigingen.
- Zorg voor een veilig beheer en verwijder dit asbestmateriaal wanneer het bij werken eenvoudig bereikbaar wordt. Controleer de toestand jaarlijks op wijzigingen.

- Eenvoudige handelingen: mag via doe-het-zelf of door werknemer(s) met opleidingsattest eenvoudige handelingen
Hierbij moet wel volgende maatregelen genomen worden om de verspreiding en inademing van schadelijke asbestvezels tegen te gaan:
 - 1) Nat maken (water) of fixeren (fixeermiddel) van het materiaal;
 - 2) Gebruikmaken van PE-folie en zakken om loskomende deeltjes en afval op te vangen en te verpakken;
 - 3) Het materiaal niet gooien, niet breken en niet slijpen/schuren;

- 4) Het materiaal in 1 geheel losmaken en verwijderen;
- 5) Het materiaal opslaan in gesloten verpakking;
- 6) Bij de werkzaamheden mogen geen minderjarigen of derden aanwezig zijn;
- 7) Alle aanwezigen dragen PBM (persoonlijke beschermingsmiddelen: stofmasker FFP3 - mondmasker of gelijkwaardige masker, een wegwerpoverall, wegwerphandschoenen en afspoelbaar schoeisel);
- 8) Natte doeken gebruiken om eventuele resten en stof weg te nemen.

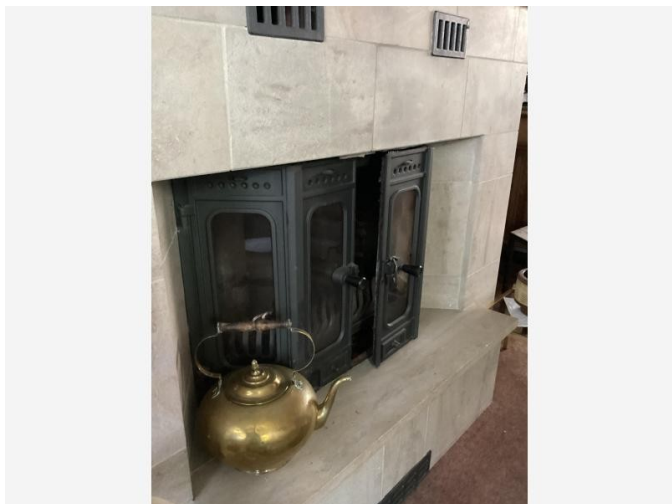
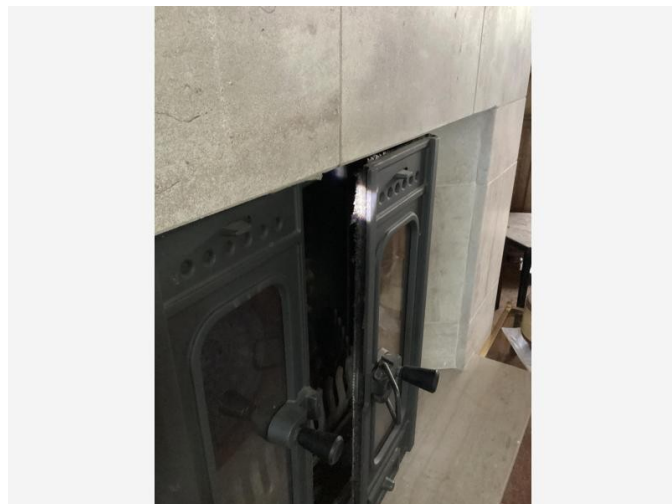
Het asbestmateriaal valt onder de mijlpaal van 2034.

Eindbeoordeling materiaalrisico	Verhoogd materiaalrisico en/of verhoogde kans op vezelvrijgave
---------------------------------	--

Gebondenheid	Categorie 2: niet-hechtgebonden met matrix
Asbestsoort (vezeltype)	Alleen chrysotiel
Asbestconcentratie	Hoog ($\geq 50\%$)
Afschermingsgraad van het gehele materiaal	Geheel of deels (ook) vrij aan binnenluchtstromen
Toestand van het materiaal	Licht beschadigd, licht verweerd. Intact materiaal type Pical – asbestboard of categorie III 'gebondenheid'

Beschrijving	koord kachel living
Omgeving	Binnen
Primaire drager	kachel
Asbestmateriaal	Koord, lint, band, strip

Bindmiddel van asbestmateriaal	Karton - papier - viltachtig
Gebondenheid op basis van bindmiddel	Niet-hechtgebonden
Hoeveelheid (gewicht - aantal)	<ul style="list-style-type: none">• 0,30 kg - 1 stuk
Totaal gewicht	0,30 kg
Eenvoudig bereikbaar	Ja
Bevestigingswijze	<ul style="list-style-type: none">• Geklemd
Identificatiemethode	Vaststelling zonder monstername
Destructieve handeling voor identificatie	Nee

Verwijderen

- Zorg voor een veilig beheer. Vermijd het beschadigen van het asbestmateriaal. Controleer de toestand jaarlijks op wijzigingen.

- Eenvoudige handelingen: mag via doe-het-zelf of door werknemer(s) met opleidingsattest eenvoudige handelingen
Hierbij moet wel volgende maatregelen genomen worden om de verspreiding en inademing van schadelijke asbestvezels tegen te gaan:
 - 1) Nat maken (water) of fixeren (fixeermiddel) van het materiaal;
 - 2) Gebruikmaken van PE-folie en zakken om loskomende deeltjes en afval op te vangen en te verpakken;
 - 3) Het materiaal niet gooien, niet breken en niet slijpen/schuren;
 - 4) Het materiaal in 1 geheel losmaken en verwijderen;
 - 5) Het materiaal opslaan in gesloten verpakking;

- Eenvoudige handelingen: enkel door erkend asbestverwijderaar beste keuze! grote kans op vezelvrijgave

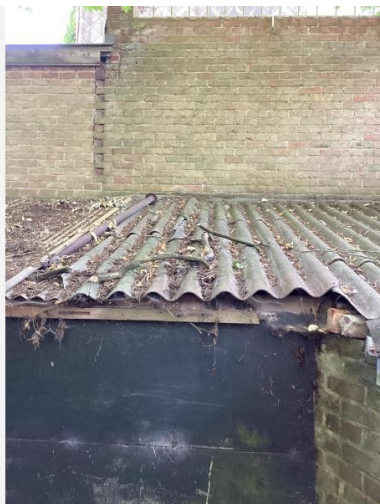
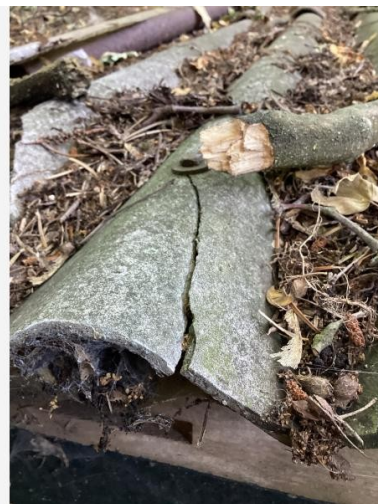
Het asbestmateriaal valt onder de mijlpaal van 2034.

Eindbeoordeling materiaalrisico	Verhoogd materiaalrisico en/of verhoogde kans op vezelvrijgave
---------------------------------	--

Gebondenheid	Categorie 1: hechtgebonden in oorsprong
Asbestsoort (vezeltype)	Crocidoliet aanwezig
Asbestconcentratie	Laag (< 50%)
Afschermingsgraad van het gehele materiaal	Geheel of deels vrij aan de buitenlucht
Toestand van het materiaal	Matig beschadigd, matig verweerd

Beschrijving	golfplaten tuinkotje achteraan
Omgeving	Buiten
Primaire drager	Schuin dak
Asbestmateriaal	Dak- en gevelbekleding - Golfplaat

Bindmiddel van asbestmateriaal	Cement
Gebondenheid op basis van bindmiddel	Hecht
Hoeveelheid (oppervlakte - aantal)	<ul style="list-style-type: none">• 3,98 m² - 1 stuk
Totale oppervlakte	3,98 m ²
Eenvoudig bereikbaar	Ja
Bevestigingswijze	<ul style="list-style-type: none">• Geschroefd
Identificatiemethode	Vaststelling zonder monstername
Destructieve handeling voor identificatie	Nee

Verwijderen

- Zorg voor een veilig beheer. Vermijd het beschadigen van het asbestmateriaal. Controleer de toestand jaarlijks op wijzigingen.
- Zorg voor een veilig beheer en verwijder dit asbestmateriaal wanneer het bij werken eenvoudig bereikbaar wordt. Controleer de toestand jaarlijks op wijzigingen.

- Eenvoudige handelingen: mag via doe-het-zelf of door werknemer(s) met opleidingsattest eenvoudige handelingen
Hierbij moet wel volgende maatregelen genomen worden om de verspreiding en inademing van schadelijke asbestvezels tegen te gaan:
 - 1) Nat maken (water) of fixeren (fixeermiddel) van het materiaal;
 - 2) Gebruikmaken van PE-folie en zakken om loskomende deeltjes en afval op te vangen en te verpakken;
 - 3) Het materiaal niet gooien, niet breken en niet slijpen/schuren;

- 4) Het materiaal in 1 geheel losmaken en verwijderen;
- 5) Het materiaal opslaan in gesloten verpakking;
- 6) Bij de werkzaamheden mogen geen minderjarigen of derden aanwezig zijn;
- 7) Alle aanwezigen dragen PBM (persoonlijke beschermingsmiddelen: stofmasker FFP3 - mondmasker of gelijkwaardige masker, een wegwerpoverall, wegwerphandschoenen en afspoelbaar schoeisel);
- 8) Natte doeken gebruiken om eventuele resten en stof weg te nemen.

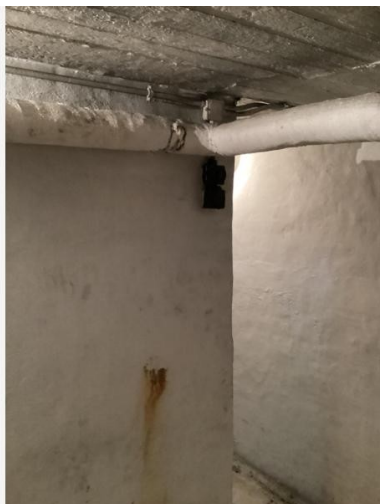
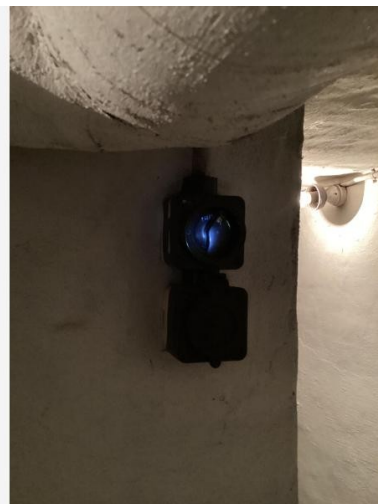
Het asbestmateriaal valt onder de mijlpaal van 2040.

Eindbeoordeling materiaalrisico	Laag materiaalrisico en/of verlaagde kans op vezelvrijgave
---------------------------------	--

Gebondenheid	Categorie 1: hechtgebonden in oorsprong
Asbestsoort (vezeltype)	Crocidoliet aanwezig
Asbestconcentratie	Laag (< 50%)
Afschermingsgraad van het gehele materiaal	Geheel of deels (ook) vrij aan binnenluchtstromen
Toestand van het materiaal	Onbeschadigd, niet verweerd

Beschrijving	schakelaar kelder
Omgeving	Binnen

Primaire drager	Binnenwand
Asbestmateriaal	Plaat, paneel, tablet - Type Bakeliet
Bindmiddel van asbestmateriaal	Kunststof of -hars
Gebondenheid op basis van bindmiddel	Hecht
Hoeveelheid (oppervlakte - dikte - aantal)	• 0,30 m ² - 1,00 cm - 1 stuk
Totaal volume	0,003 m ³
Eenvoudig bereikbaar	Ja
Bevestigingswijze	• Geschroefd
Identificatiemethode	Vaststelling zonder monstername
Destructieve handeling voor identificatie	Nee

Zorgvuldig beheren

- Zorg voor een veilig beheer. Vermijd het beschadigen van het asbestmateriaal. Controleer de toestand jaarlijks op wijzigingen.

- Eenvoudige handelingen: mag via doe-het-zelf of door werknemer(s) met opleidingsattest eenvoudige handelingen
Voor tellers/schakelaars van het type bakeliet voorziet de wet geen verplichting om deze asbestverdachte toepassing te laten verwijderen door een firma met een opleidingsattest 'eenvoudige handelingen'. U mag in principe, ongeacht eventuele bestaande beschadigingen of vrije asbestvezels, deze asbestverdachte toepassing zelf verwijderen en afvoeren naar een kringloopark.

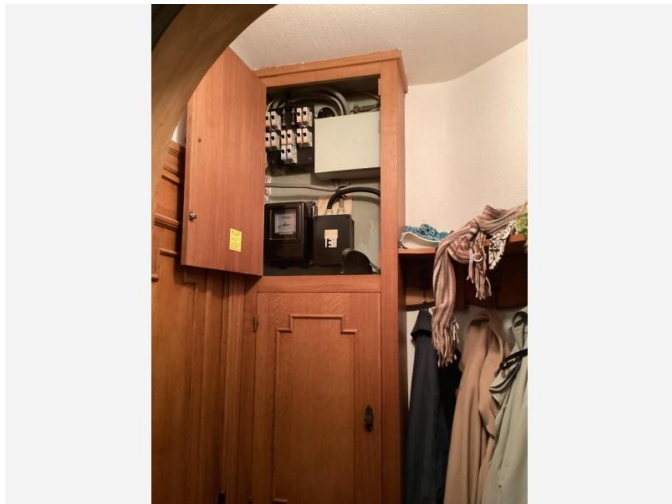
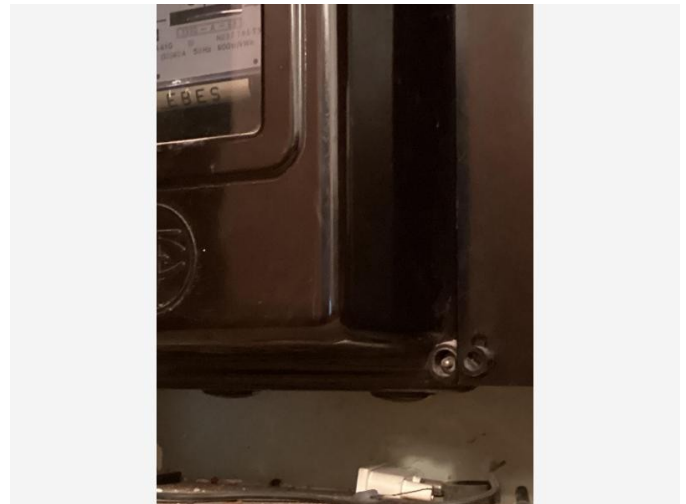
Het asbestmateriaal valt onder de mijlpaal van 2040.

Eindbeoordeling materiaalrisico	Zeer laag materiaalrisico en/of zeer lage kans op vezelvrijgave
---------------------------------	---

Gebondenheid	Categorie 1: hechtgebonden in oorsprong
Asbestsoort (vezeltype)	Crocidoliet aanwezig
Asbestconcentratie	Laag (< 50%)
Afschermingsgraad van het gehele materiaal	Stootvaste afscherming of omkasting
Toestand van het materiaal	Onbeschadigd, niet verweerd

Beschrijving	zekeringskast
Omgeving	Binnen

Primaire drager	Binnenwand
Asbestmateriaal	Plaat, paneel, tablet - Type Bakeliet
Bindmiddel van asbestmateriaal	Kunststof of -hars
Gebondenheid op basis van bindmiddel	Hecht
Hoeveelheid (oppervlakte - dikte - aantal)	<ul style="list-style-type: none"> • 0,50 m² - 1,00 cm - 1 stuk
Totaal volume	0,005 m ³
Eenvoudig bereikbaar	Ja
Bevestigingswijze	<ul style="list-style-type: none"> • Geklemd • Geschroefd
Identificatiemethode	Vaststelling zonder monstername
Destructieve handeling voor identificatie	Nee
Opmerking	zie foto

Zorgvuldig beheren

- Zorg voor een veilig beheer. Vermijd het beschadigen van het asbestmateriaal. Controleer de toestand jaarlijks op wijzigingen.

- Eenvoudige handelingen: mag via doe-het-zelf of door werknemer(s) met opleidingsattest eenvoudige handelingen
Voor tellers/schakelaars van het type bakeliet voorziet de wet geen verplichting om deze asbestverdachte toepassing te laten verwijderen door een firma met een opleidingsattest 'eenvoudige handelingen'. U mag in principe, ongeacht eventuele bestaande beschadigingen of vrije asbestvezels, deze asbestverdachte toepassing zelf verwijderen en afvoeren naar een kringlooppark.

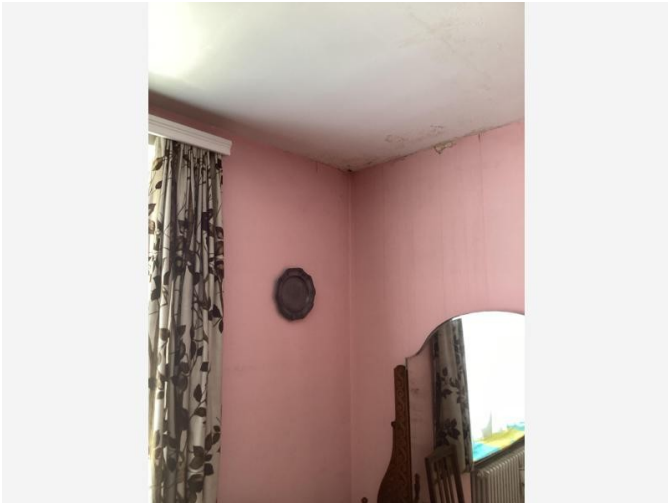
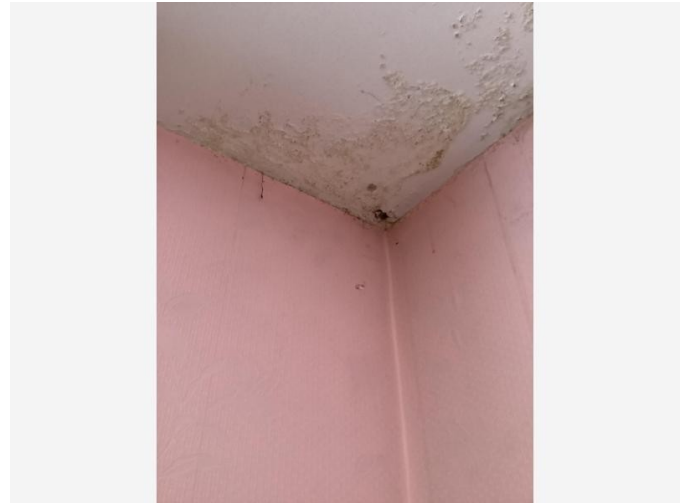
Fiche 6: pleister plafond

Geen asbest

#	Type	Referentie	Resultaat
6.1	Mengmonster	pleister plafond	Geen asbest

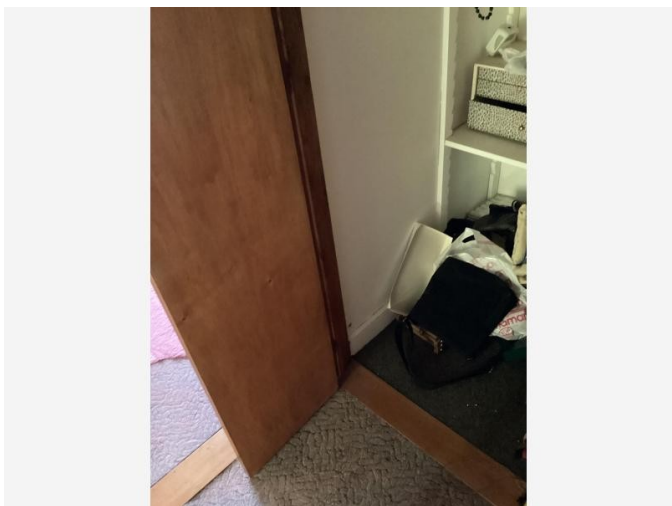
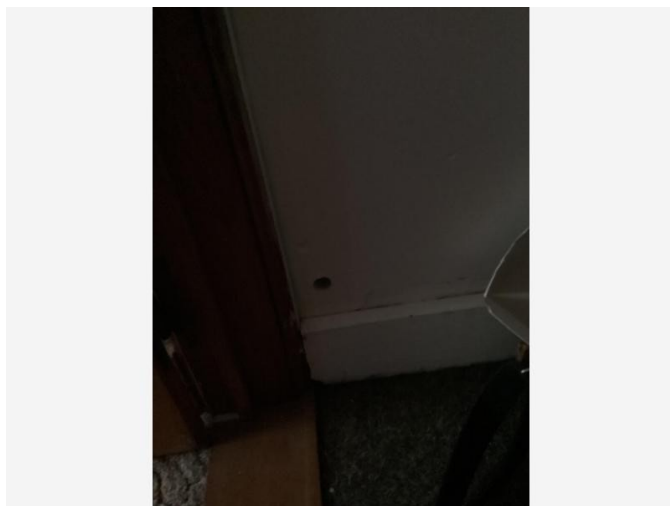
Geen asbest

#	Type	Referentie	Resultaat
7.1	Mengmonster	pleister muur	Geen asbest

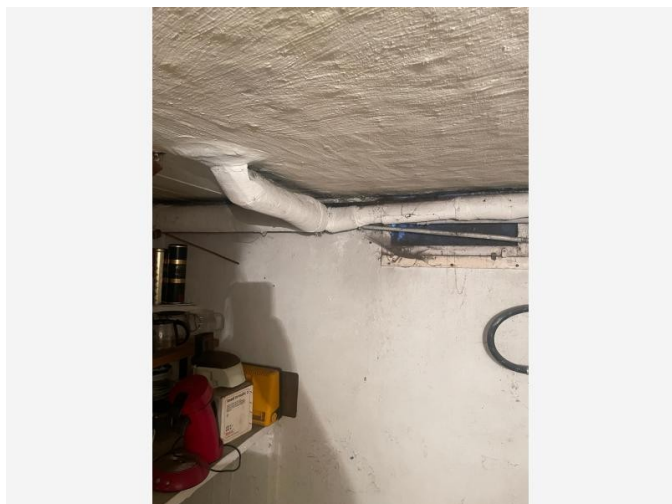
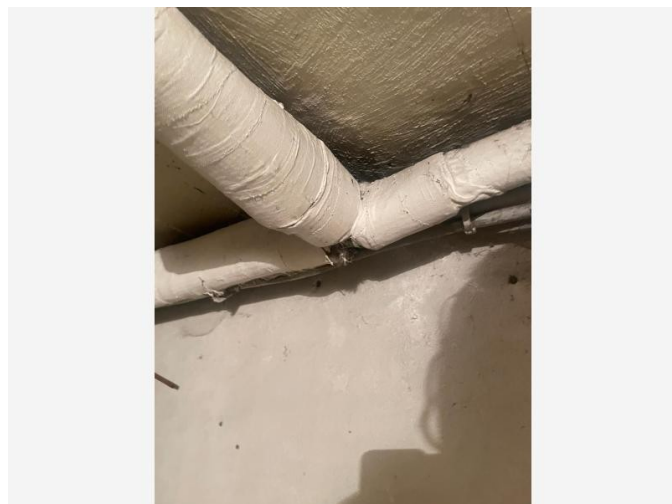
Geen asbest

#	Type	Referentie	Resultaat
8.1	Mengmonster	gipsisolatie kelder	Geen asbest
