Asbestinventarisatetest

Diksmuidse Heerweg 334, 8200 Brugge

Attestnummer : 20231230-000058.000

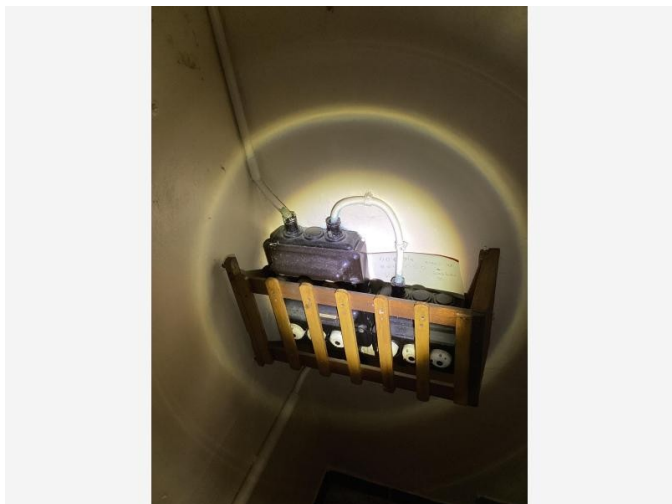
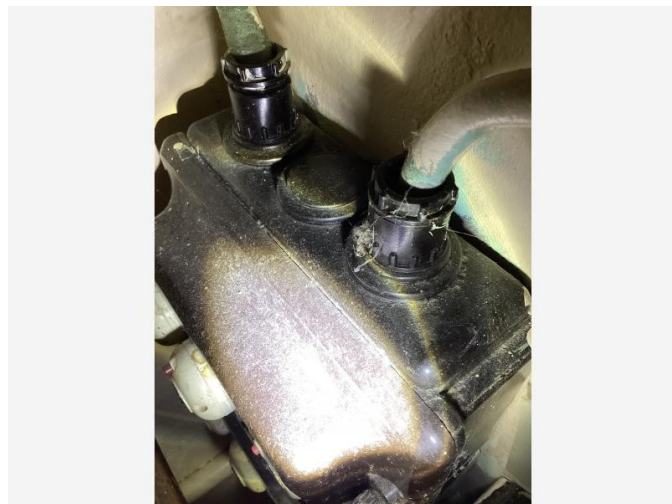
Eindbeoordeling materiaalrisico	Laag materiaalrisico en/of verlaagde kans op vezelvrijgave
---------------------------------	--

Gebondenheid	Categorie 1: hechtgebonden in oorsprong
Asbestsoort (vezeltype)	Crocidoliet aanwezig
Asbestconcentratie	Laag (< 50%)
Afschermingsgraad van het gehele materiaal	Geheel of deels (ook) vrij aan de binnenlucht
Toestand van het materiaal	Onbeschadigd, niet verweerd

Beschrijving	Bakelieten elektrisch doos kelder
Omgeving	Binnen

- Zorg voor een veilig beheer. Vermijd het beschadigen van het asbestmateriaal. Controleer de toestand jaarlijks op wijzigingen.

- Eenvoudige handelingen: mag via doe-het-zelf of door werknemer(s) met opleidingsattest eenvoudige handelingen
Voor tellers/schakelaars van het type bakeliet voorziet de wet geen verplichting om deze asbestverdachte toepassing te laten verwijderen door een firma met een opleidingsattest 'eenvoudige handelingen'. U mag in principe, zonder beschadigen, deze asbestverdachte toepassing zelf verwijderen en afvoeren naar een kringlooppark.

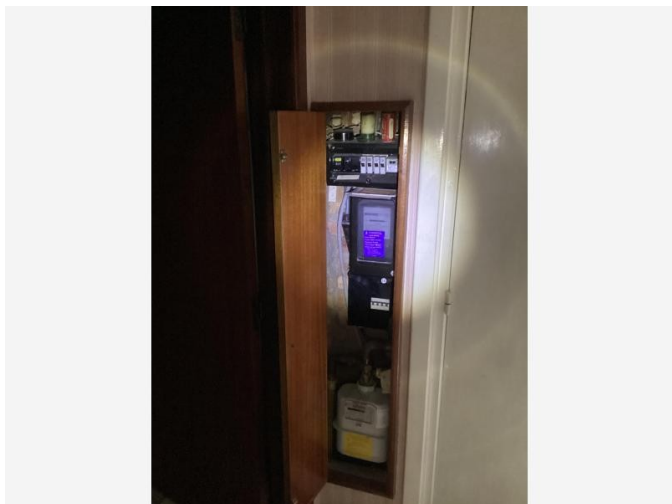
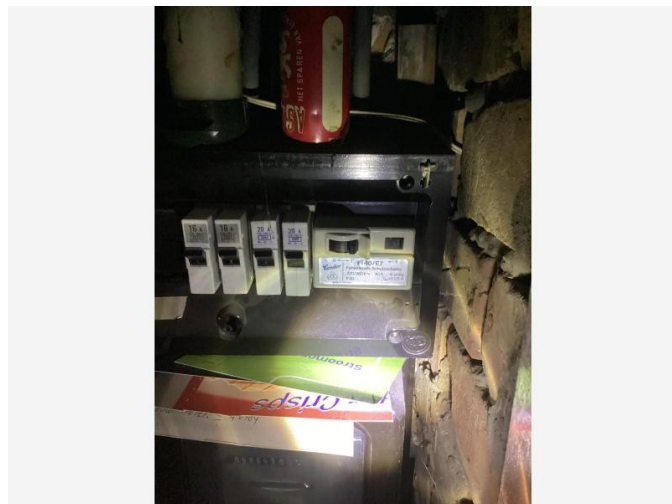
Eindbeoordeling materiaalrisico	Zeer laag materiaalrisico en/of zeer lage kans op vezelvrijgave
---------------------------------	---

Gebondenheid	Categorie 1: hechtgebonden in oorsprong
Asbestsoort (vezeltype)	Crocidoliet aanwezig
Asbestconcentratie	Laag (< 50%)
Afschermingsgraad van het gehele materiaal	Stootvaste afscherming of omkasting
Toestand van het materiaal	Onbeschadigd, niet verweerd

Beschrijving	Bakeliet zekeringskast
Omgeving	Binnen

- Zorg voor een veilig beheer. Vermijd het beschadigen van het asbestmateriaal. Controleer de toestand jaarlijks op wijzigingen.

- Eenvoudige handelingen: mag via doe-het-zelf of door werknemer(s) met opleidingsattest eenvoudige handelingen
Voor tellers/schakelaars van het type bakeliet voorziet de wet geen verplichting om deze asbestverdachte toepassing te laten verwijderen door een firma met een opleidingsattest 'eenvoudige handelingen'. U mag in principe, zonder beschadigen, deze asbestverdachte toepassing zelf verwijderen en afvoeren naar een kringlooppark.

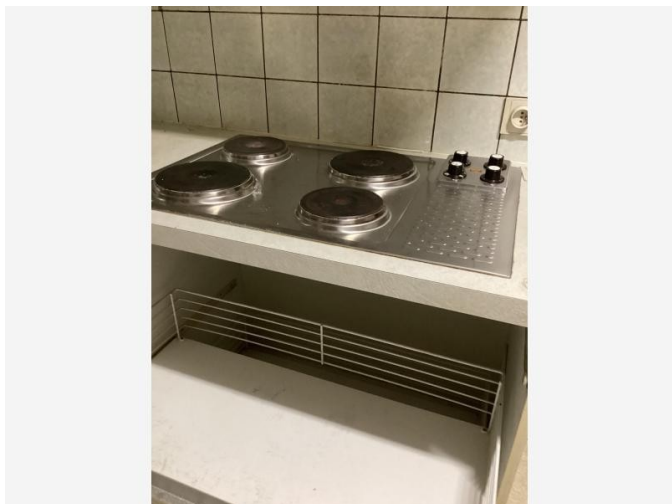
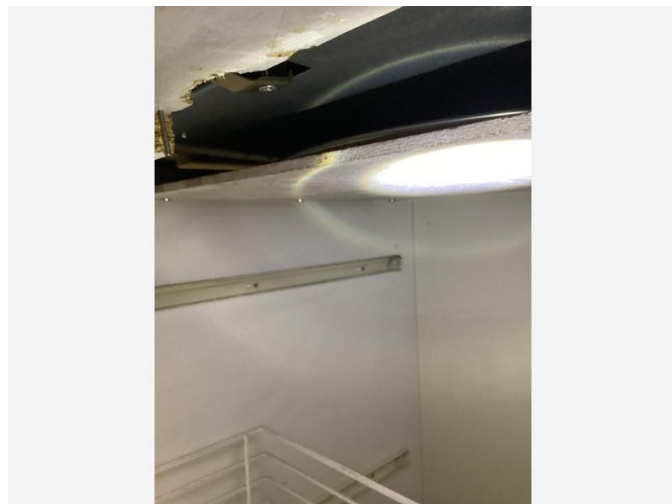
Eindbeoordeling materiaalrisico	Zeer laag materiaalrisico en/of zeer lage kans op vezelvrijgave
---------------------------------	---

Gebondenheid	Categorie 1: hechtgebonden in oorsprong
Asbestsoort (vezeltype)	Crocidoliet aanwezig
Asbestconcentratie	Laag (< 50%)
Afschermingsgraad van het gehele materiaal	Stootvaste afscherming of omkasting
Toestand van het materiaal	Onbeschadigd, niet verweerd

Beschrijving	Plaat kookfornuis
Omgeving	Binnen
Primaire drager	Inrichting (meubilair, ...)

- Zorg voor een veilig beheer. Vermijd het beschadigen van het asbestmateriaal. Controleer de toestand jaarlijks op wijzigingen.
- Zorg voor een veilig beheer en verwijder dit asbestmateriaal wanneer het bij werken eenvoudig bereikbaar wordt. Controleer de toestand jaarlijks op wijzigingen.
- Verwijder dit asbestmateriaal zo snel mogelijk. Volg de toestand goed op.

- Eenvoudige handelingen: mag via doe-het-zelf of door werknemer(s) met opleidingsattest eenvoudige handelingen
Hierbij moet wel volgende maatregelen genomen worden om de verspreiding en inademing van schadelijke asbestvezels tegen te gaan:
 - 1) Nat maken (water) of fixeren (fixeermiddel) van het materiaal;
 - 2) Gebruikmaken van PE-folie en zakken om loskomende deeltjes en afval op te vangen en te verpakken;

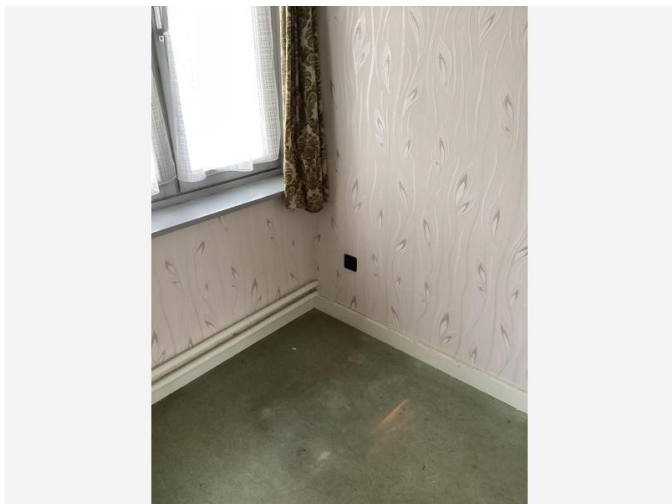
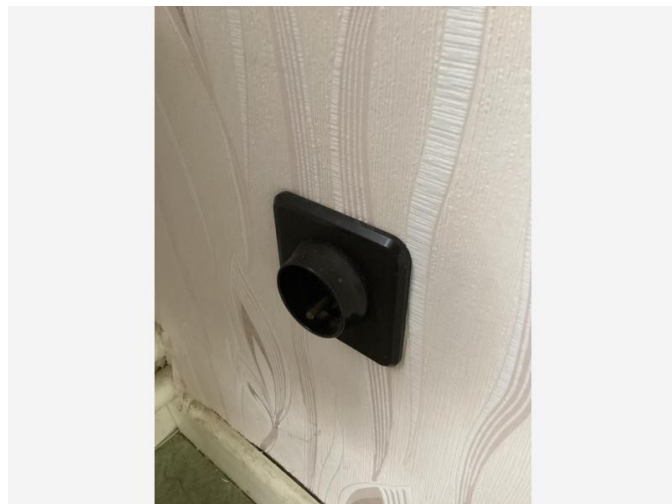
Eindbeoordeling materiaalrisico	Laag materiaalrisico en/of verlaagde kans op vezelvrijgave
---------------------------------	--

Gebondenheid	Categorie 1: hechtgebonden in oorsprong
Asbestsoort (vezeltype)	Crocidoliet aanwezig
Asbestconcentratie	Laag (< 50%)
Afschermingsgraad van het gehele materiaal	Geheel of deels (ook) vrij aan binnenluchtstromen
Toestand van het materiaal	Onbeschadigd, niet verweerd

Beschrijving	Bakeliet stopcontact
--------------	----------------------

- Zorg voor een veilig beheer. Vermijd het beschadigen van het asbestmateriaal. Controleer de toestand jaarlijks op wijzigingen.

- Eenvoudige handelingen: mag via doe-het-zelf of door werknemer(s) met opleidingsattest eenvoudige handelingen
Voor tellers/schakelaars van het type bakeliet voorziet de wet geen verplichting om deze asbestverdachte toepassing te laten verwijderen door een firma met een opleidingsattest 'eenvoudige handelingen'. U mag in principe, zonder beschadigen, deze asbestverdachte toepassing zelf verwijderen en afvoeren naar een kringlooppark.

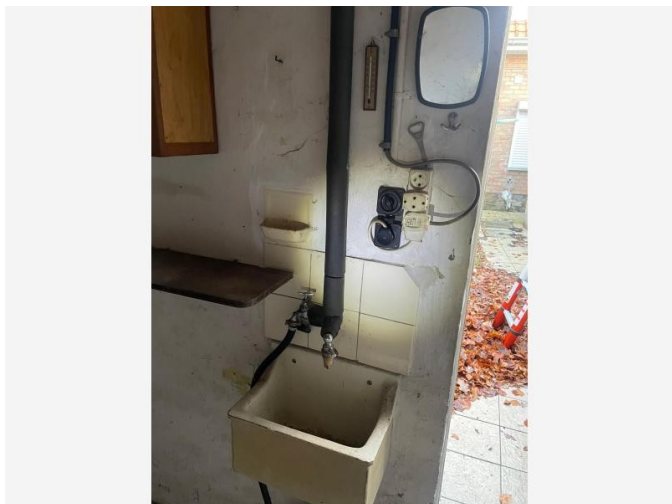
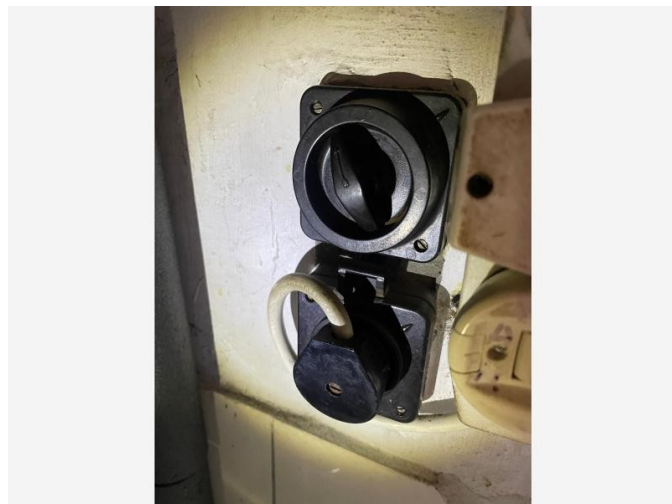
Eindbeoordeling materiaalrisico	Laag materiaalrisico en/of verlaagde kans op vezelvrijgave
---------------------------------	--

Gebondenheid	Categorie 1: hechtgebonden in oorsprong
Asbestsoort (vezeltype)	Crocidoliet aanwezig
Asbestconcentratie	Laag (< 50%)
Afschermingsgraad van het gehele materiaal	Geheel of deels (ook) vrij aan binnenluchtstromen
Toestand van het materiaal	Onbeschadigd, niet verweerd

Beschrijving	Bakeliet Schakelaar garage
Omgeving	Binnen

- Zorg voor een veilig beheer. Vermijd het beschadigen van het asbestmateriaal. Controleer de toestand jaarlijks op wijzigingen.

- Eenvoudige handelingen: mag via doe-het-zelf of door werknemer(s) met opleidingsattest eenvoudige handelingen
Voor tellers/schakelaars van het type bakeliet voorziet de wet geen verplichting om deze asbestverdachte toepassing te laten verwijderen door een firma met een opleidingsattest 'eenvoudige handelingen'. U mag in principe, zonder beschadigen, deze asbestverdachte toepassing zelf verwijderen en afvoeren naar een kringlooppark.

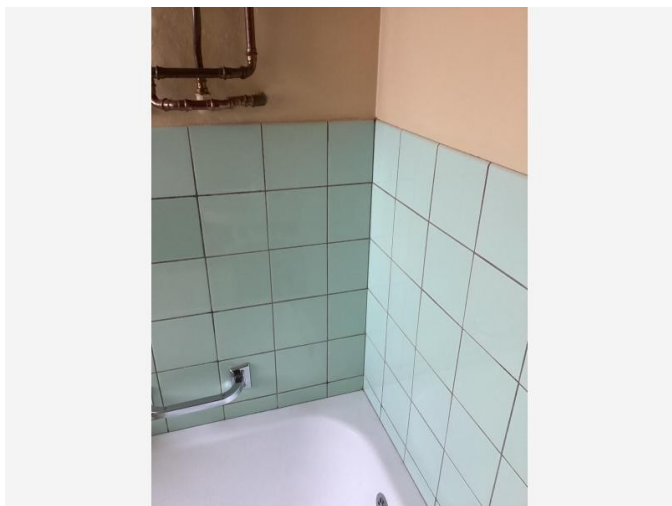
Mogelijks lijm achter tegels met asbestvezels. Dit kan niet onderzocht worden in een niet-destructief onderzoek. Opletten bij totale renovatie met afbraak van tegels.

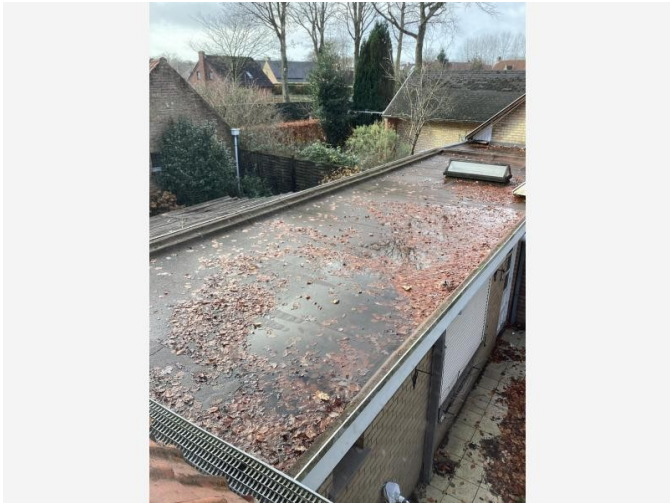
Geen staal genomen door groot risico op structurele gevolgschade (lekschade, werking installatie,...). De roofing als asbest-verdacht beschouwen tot zekerheid met staalname in een destructieve onderzoek.

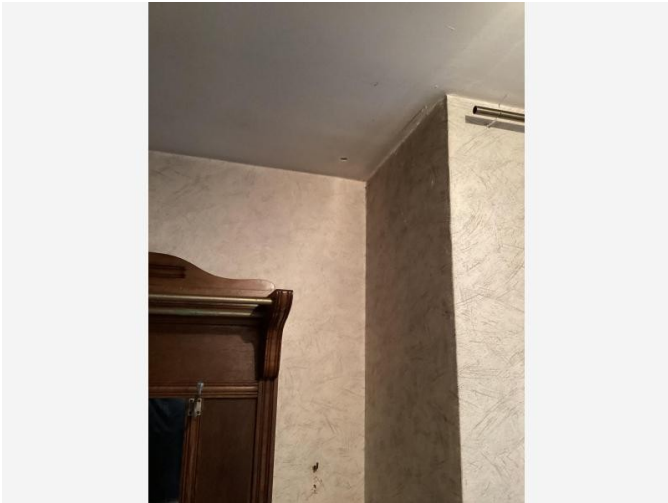
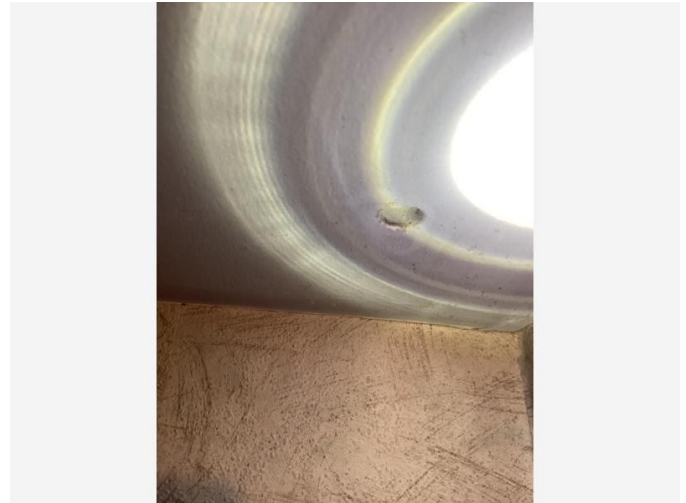
Fiche 8: Pleister plafond

Geen asbest

#	Type	Referentie	Resultaat
8.1	Mengmonster	pleister plafond	Geen asbest

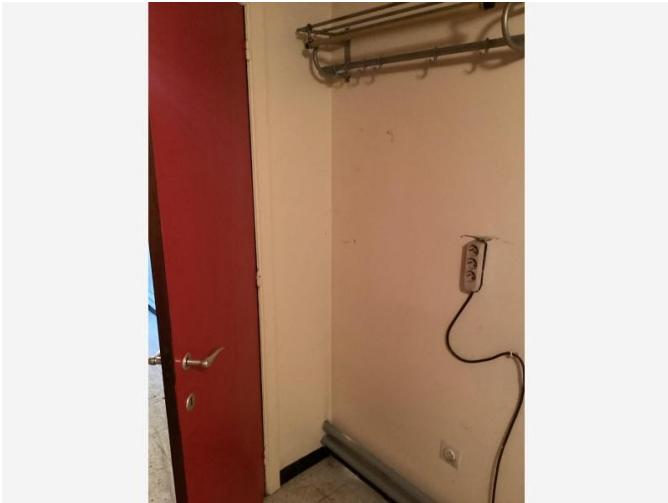
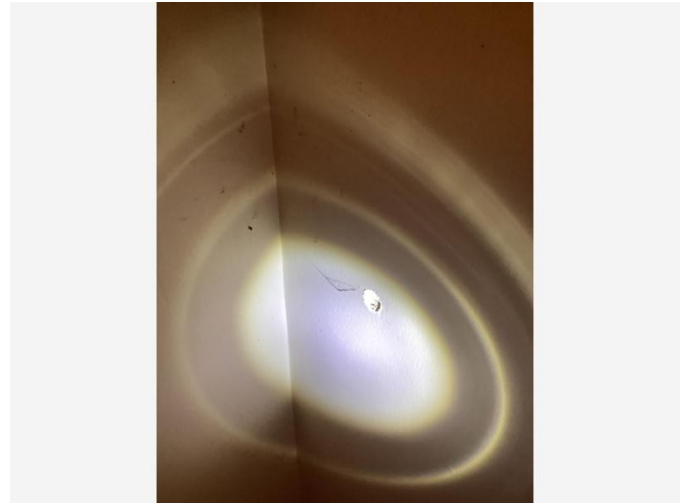
Geen asbest

#	Type	Referentie	Resultaat
9.1	Mengmonster	Pleister muur	Geen asbest
