Asbestinventarisatetest

Zwinstraat 22, 8340 Damme

Attestnummer : 20240904-000386.000

Uitgegeven op : 04.09.2024

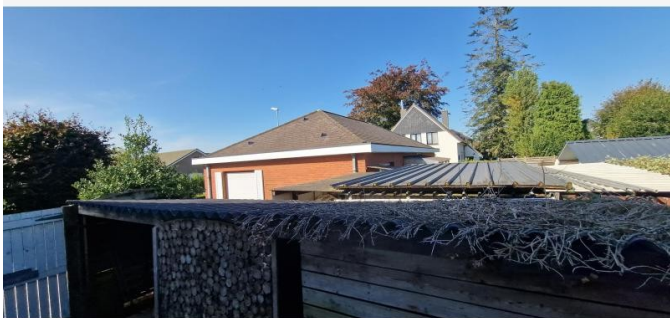
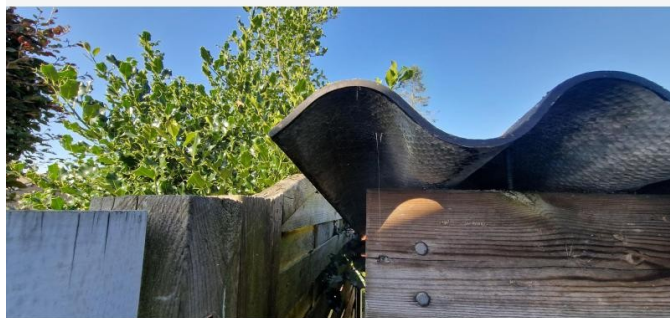
Het asbestmateriaal valt onder de mijlpaal van 2034.

Eindbeoordeling materiaalrisico	Laag materiaalrisico en/of verlaagde kans op vezelvrijgave
---------------------------------	--

Gebondenheid	Categorie 1: hechtgebonden in oorsprong
Asbestsoort (vezeltype)	Alleen chrysotiel
Asbestconcentratie	Laag (< 50%)
Afschermingsgraad van het gehele materiaal	Geheel of deels vrij aan de buitenlucht
Toestand van het materiaal	Licht beschadigd, licht verweerd. Intact calciumsilicaatmateriaal of categorie III 'gebondenheid'

#	Type	Referentie	Resultaat
1.1	Puntmonster	3	Chrysotiel

Beschrijving	Golfplaat tuinberging 1
Omgeving	Buiten
Primaire drager	Plat dak
Asbestmateriaal	Dak- en gevelbekleding - Golfplaat
Bindmiddel van asbestmateriaal	Cement
Gebondenheid op basis van bindmiddel	Hecht
Hoeveelheid (oppervlakte - aantal)	<ul style="list-style-type: none">• 20,00 m² - 1 stuk
Totale oppervlakte	20,00 m ²
Eenvoudig bereikbaar	Ja
Bevestigingswijze	<ul style="list-style-type: none">• Geschroefd
Identificatiemethode	Vaststelling met monstername
Destructieve handeling voor identificatie	Nee

Verwijderen

- Zorg voor een veilig beheer. Vermijd het beschadigen van het asbestmateriaal. Controleer de toestand jaarlijks op wijzigingen.
- Zorg voor een veilig beheer en verwijder dit asbestmateriaal wanneer het bij werken eenvoudig bereikbaar wordt. Controleer de toestand jaarlijks op wijzigingen.

- Eenvoudige handelingen: mag via doe-het-zelf of door werknemer(s) met opleidingsattest eenvoudige handelingen
Mits de nodige persoonlijke beschermingsmiddelen en correcte handelswijze kan dit veilig worden verwijderd.

Mondmasker (FFP3), beschermende kledij, enkel handgereedschap gebruiken, veel en tijdig bevochtigen van alle materialen en producten (indien nodig met specifiek product dat de asbestvezels inkapselt), asbestafval goed verpakken in speciale asbestbags, asbestafval wegbrengen naar het containerpark, ...

- Eenvoudige handelingen: enkel door erkend asbestverwijderaar
Indien uitgevoerd door een aannemer dient deze een opleidingsattest behaald te hebben van 'eenvoudige handelingen met asbest'

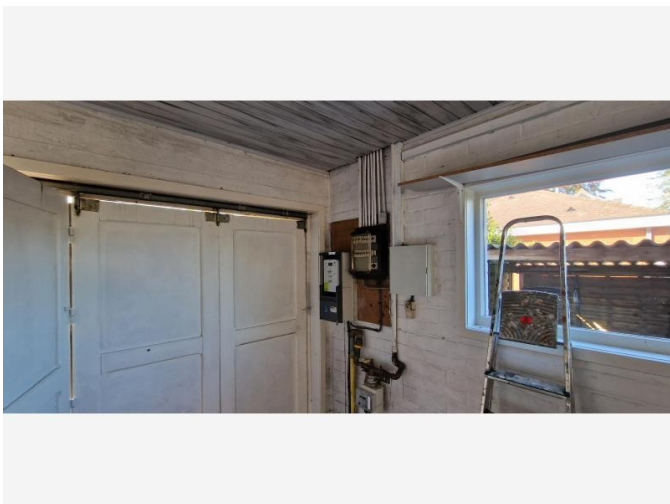
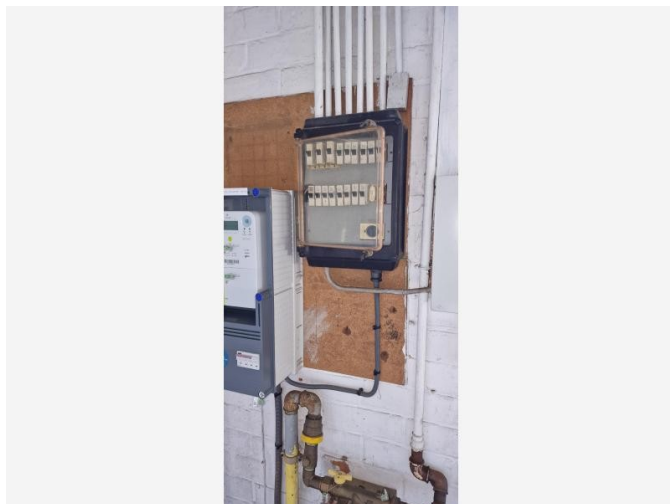
Het asbestmateriaal valt onder de mijlpaal van 2040.

Eindbeoordeling materiaalrisico	Laag materiaalrisico en/of verlaagde kans op vezelvrijgave
---------------------------------	--

Gebondenheid	Categorie 1: hechtgebonden in oorsprong
Asbestsoort (vezeltype)	Crocidoliet aanwezig
Asbestconcentratie	Laag (< 50%)
Afschermingsgraad van het gehele materiaal	Geheel of deels (ook) vrij aan de binnenlucht
Toestand van het materiaal	Onbeschadigd, niet verweerd

Beschrijving	Bakeliet elektrisch materiaal
Omgeving	Binnen
Primaire drager	Communicatie en elektrische infrastructuur en uitrusting
Asbestmateriaal	Plaat, paneel, tablet - Type Bakeliet
Bindmiddel van asbestmateriaal	Kunststof of -hars
Gebondenheid op basis van bindmiddel	Hecht
Hoeveelheid (oppervlakte - dikte - aantal)	• 0,33 m ² - 0,80 cm - 1 stuk
Totaal volume	0,003 m ³
Eenvoudig bereikbaar	Ja
Bevestigingswijze	• Geschroefd
Identificatiemethode	Vaststelling zonder monstername
Destructieve handeling voor identificatie	Nee

Zorgvuldig beheren

- Zorg voor een veilig beheer. Vermijd het beschadigen van het asbestmateriaal. Controleer de toestand jaarlijks op wijzigingen.
- Zorg voor een veilig beheer en verwijder dit asbestmateriaal wanneer het bij werken eenvoudig bereikbaar wordt. Controleer de toestand jaarlijks op wijzigingen.

- Eenvoudige handelingen: mag via doe-het-zelf of door werknemer(s) met opleidingsattest eenvoudige handelingen
Mits de nodige persoonlijke beschermingsmiddelen en correcte handelswijze kan dit veilig worden verwijderd.

Mondmasker (FFP3), beschermende kledij, enkel handgereedschap gebruiken, veel en tijdig bevochtigen van alle materialen en producten (indien nodig met specifiek product dat de asbestvezels inkapselt), asbestafval goed verpakken in speciale asbestbags, asbestafval wegbrengen naar het containerpark, ...
- Eenvoudige handelingen: enkel door erkend asbestverwijderaar

Indien uitgevoerd door een aannemer dient deze een opleidingsattest behaald te hebben van 'eenvoudige handelingen met asbest'

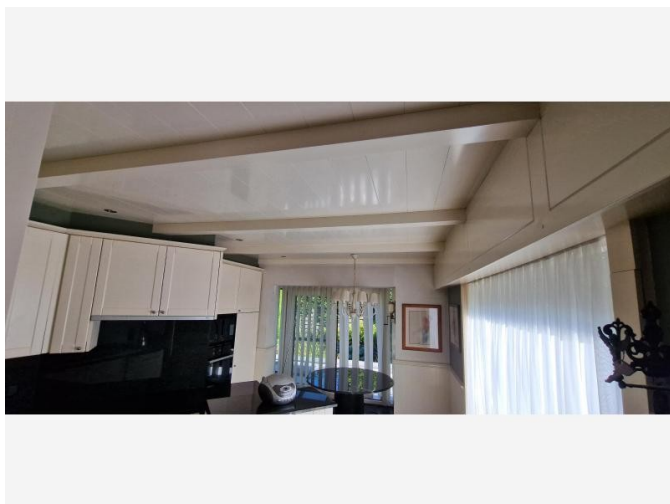
Vrije foto

In de woning zijn de plafonds afgewerkt met gipskartonplaten of afgewerkt met platen. De eventuele aanwezigheid achterliggend pleisterwerk kon niet worden bemonsterd.

Identificatiemethode	Vaststelling & expertise (niet-asbestverdacht)
Primaire drager	Plafond

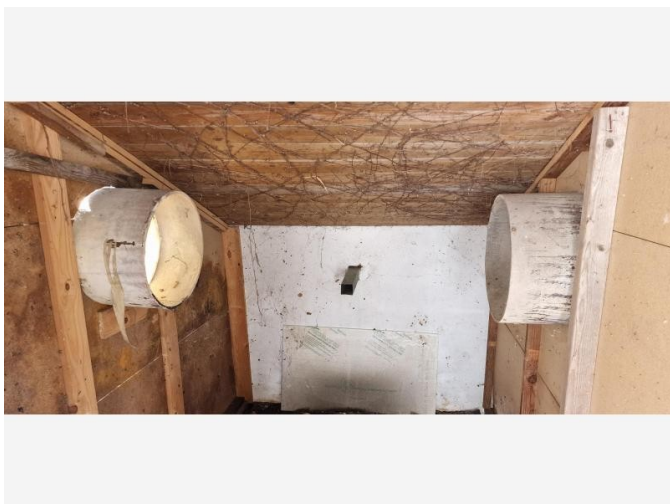
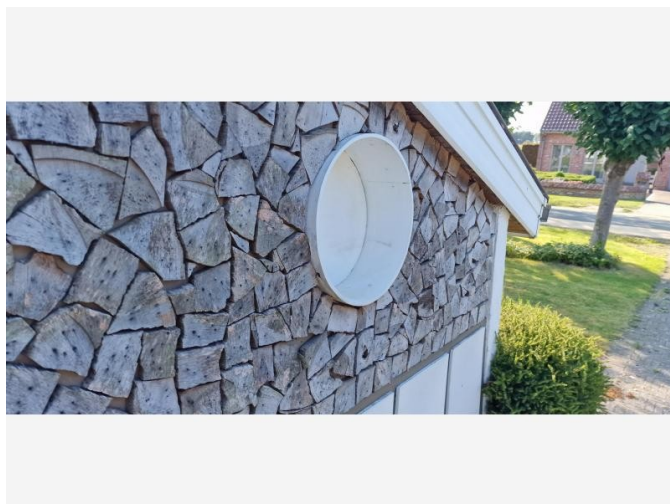
Fiche 4: Buis onder dak

Geen asbest

#	Type	Referentie	Resultaat
4.1	Puntmonster	4	Geen asbest

Beschrijving	Buis onder dak
Omgeving	Buiten
Primaire drager	HVAC infrastructuur en uitrusting
Bindmiddel van materiaal	Cement
Gebondenheid op basis van bindmiddel	Hecht
Hoeveelheid (lengte - omtrek - dikte - aantal)	<ul style="list-style-type: none">• 1,40 m - 125,00 cm - 0,80 cm - 1 stuk
Totaal volume	0,014 m ³
Identificatiemethode	Vaststelling met monstername
Destructieve handeling voor identificatie	Nee

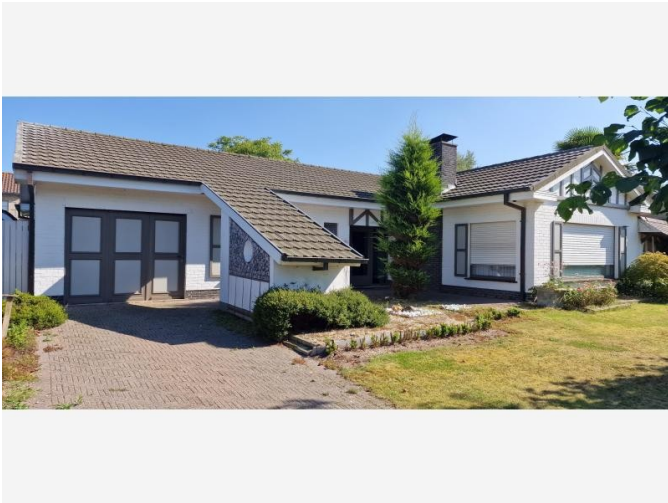
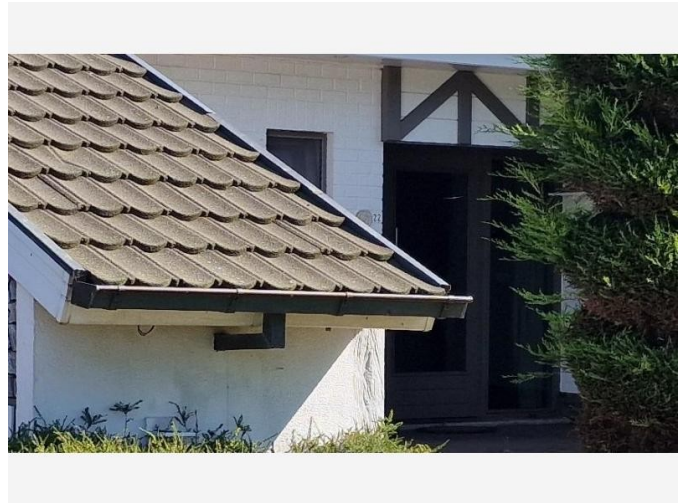
Fiche 5: Dakpannen coating

Geen asbest

#	Type	Referentie	Resultaat
5.1	Puntmonster	5	Geen asbest

Beschrijving	Dakpannen coating
Omgeving	Buiten
Primaire drager	Schuin dak
Bindmiddel van materiaal	Bitumen (roofing, teer, asfalt)
Gebondenheid op basis van bindmiddel	Hecht
Hoeveelheid (gewicht - aantal)	<ul style="list-style-type: none">• 80,00 kg - 1 stuk
Totaal gewicht	80,00 kg
Identificatiemethode	Vaststelling met monstername
Destructieve handeling voor identificatie	Nee

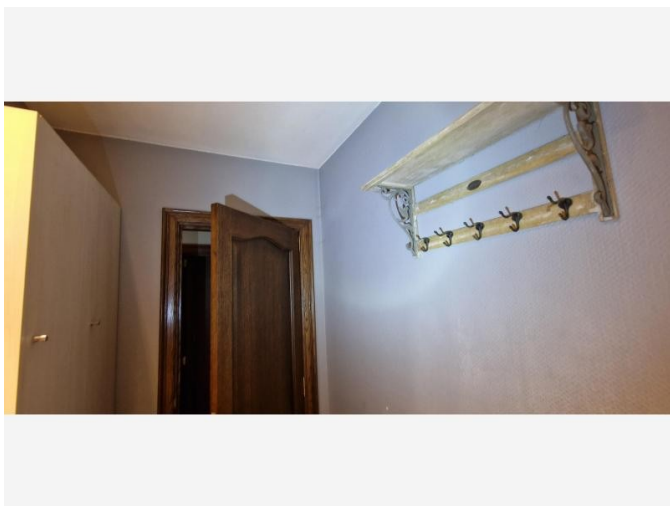
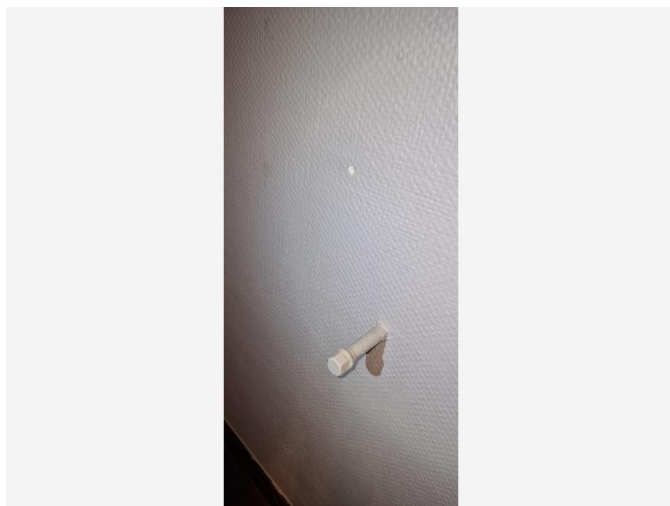
Fiche 6: Pleister wand

Geen asbest

#	Type	Referentie	Resultaat
6.1	Mengmonster	1	Geen asbest

Beschrijving	Pleister wand
Omgeving	Binnen
Primaire drager	Binnenwand
Bindmiddel van materiaal	Gips - kalk
Gebondenheid op basis van bindmiddel	Niet-hechtgebonden
Hoeveelheid (oppervlakte - dikte - aantal)	• 215,00 m ² - 1,00 cm - 1 stuk
Totaal volume	2,15 m ³
Identificatiemethode	Vaststelling met monstername
Destructieve handeling voor identificatie	Nee

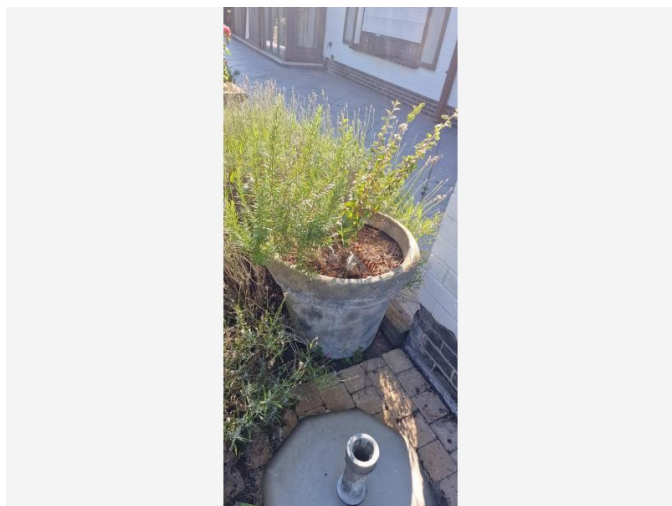
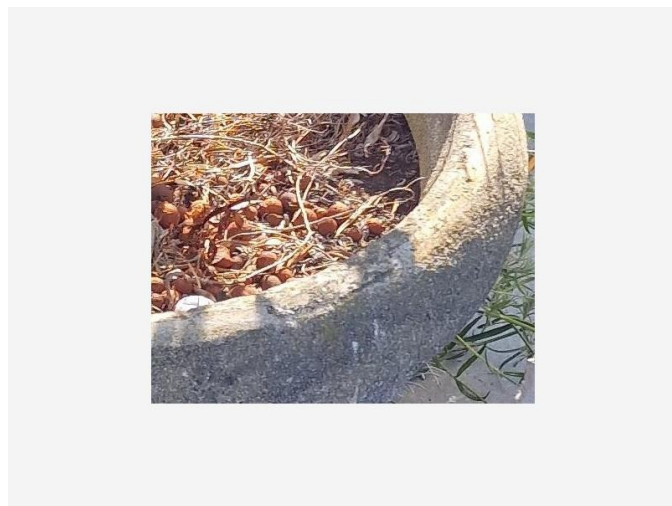
Fiche 7: Plantenbak

Geen asbest

#	Type	Referentie	Resultaat
7.1	Puntmonster	2	Geen asbest

Beschrijving	Plantenbak
Omgeving	Buiten
Primaire drager	Inrichting (meubilair, ...)
Toepassing	Bak, reservoir, kuip, bloembak
Bindmiddel van materiaal	Kunststof of -hars
Gebondenheid op basis van bindmiddel	Hecht
Hoeveelheid (gewicht - aantal)	• 1,00 kg - 1 stuk
Totaal gewicht	1,00 kg
Identificatiemethode	Vaststelling met monstername
Destructieve handeling voor identificatie	Nee
