# Asbestinventarisatetest

Koningin Astridlaan 54, 8200 Brugge

Attestnummer : 20240830-000130.000

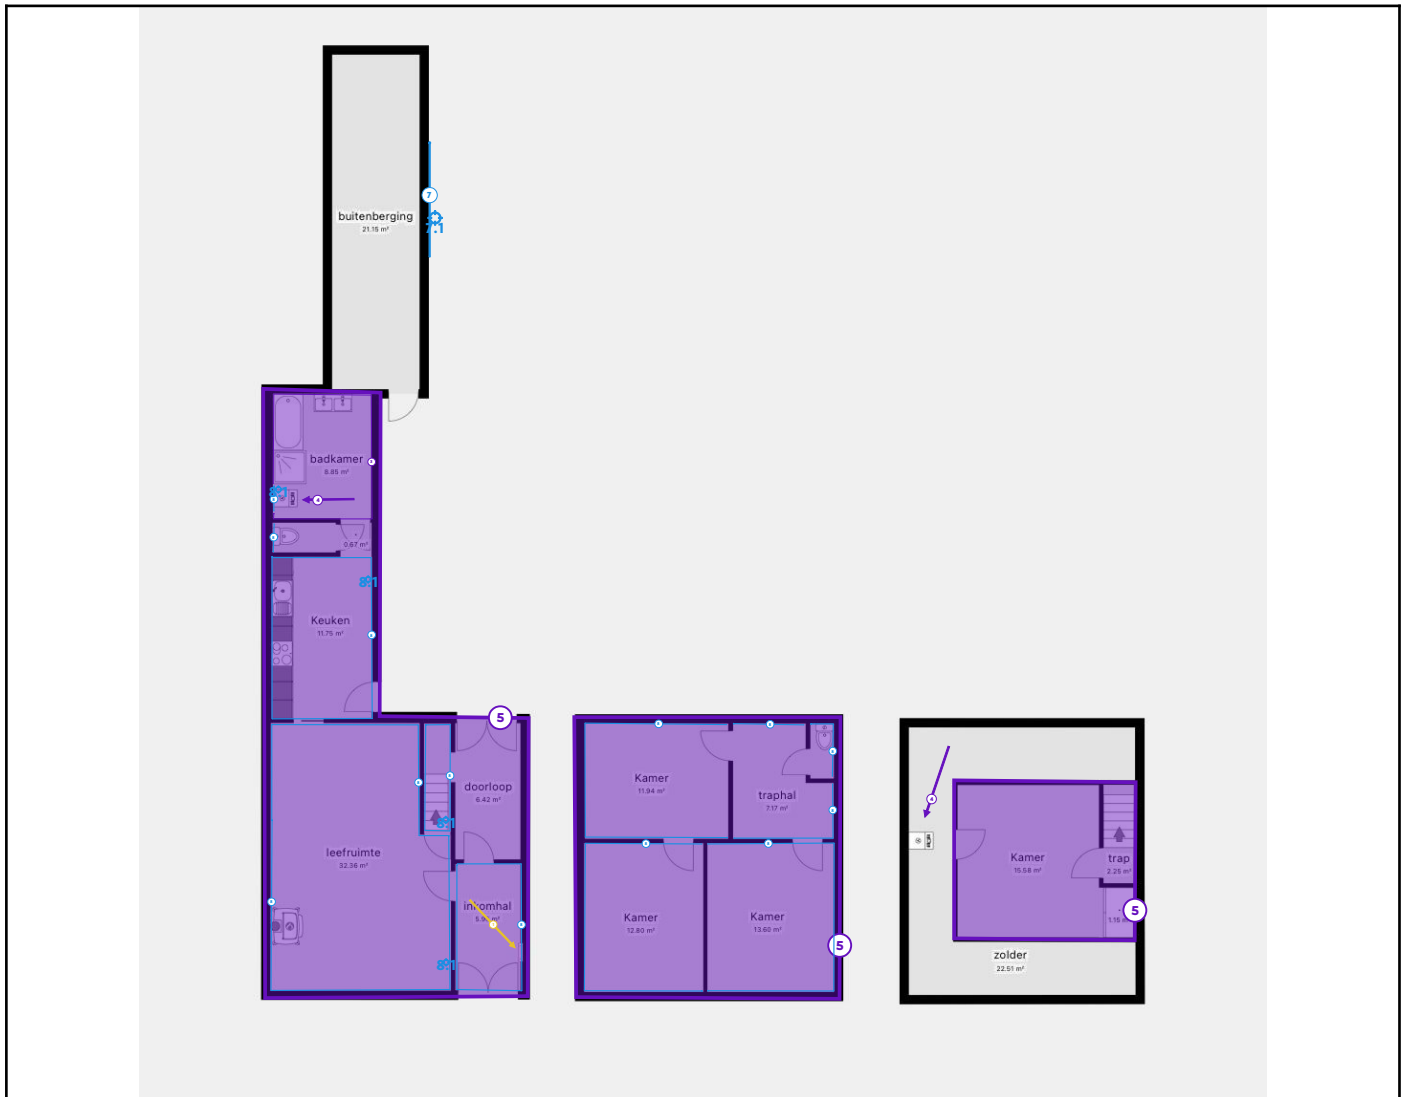
# Plan 1.1: gvl- +1- +2

Beschrijving	Type	Actie
1. BAKELIET - TELLERKAST	Asbestmateriaal	Zorgvuldig beheren
3. WANDETEGELS - BADKAMER	Advies	-
4. CV-KETEL ZOLDER - BADKAMER	Advies	-
5. VALSE PLAFONDS	Advies	-
7. MASTIEK - BUITENBERGING	Geen asbest	-
7.1 Code: M12 - MASTIEK -	Mengmonster	-

8. PLEISTER MUREN	Geen asbest	-
8.1 Code: M1 Muurpleister	Mengmonster	-

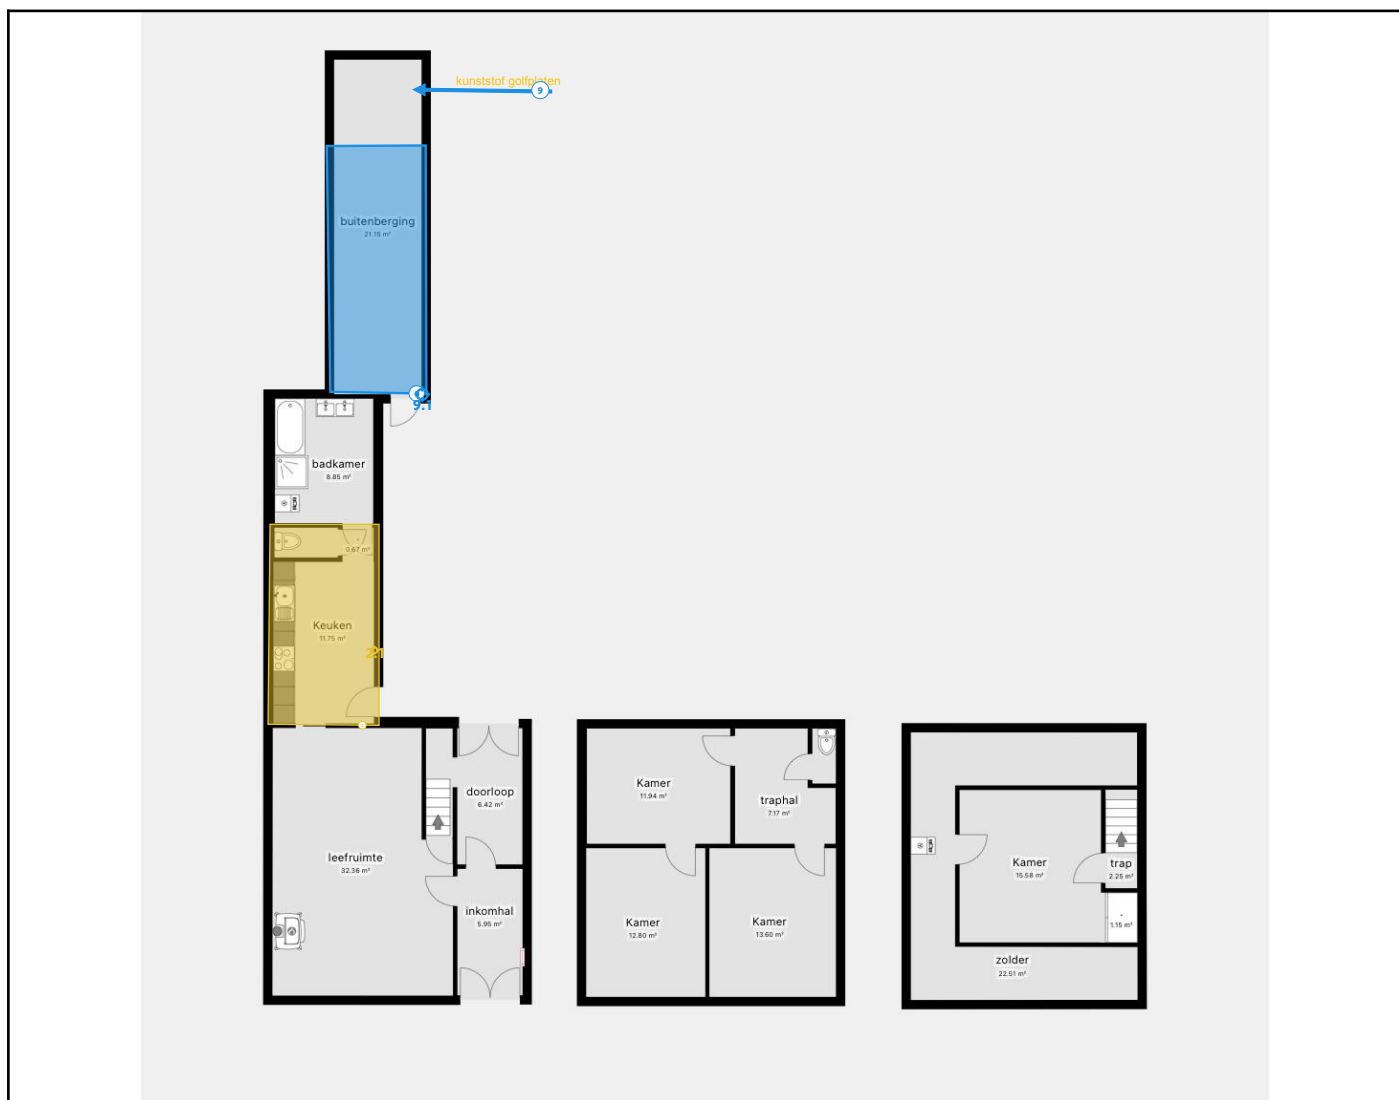
## Plan 1.2: gvl- +1- +2

Beschrijving	Type	Actie
2. ONDERDAKPLAAT	Asbestmateriaal	Zorgvuldig beheren
2.1 Code: M07 - ONDERDAKPLAAT	Puntmonster	-
9. ROOFING	Geen asbest	-
9.1 Code: M8 roofing	Puntmonster	-

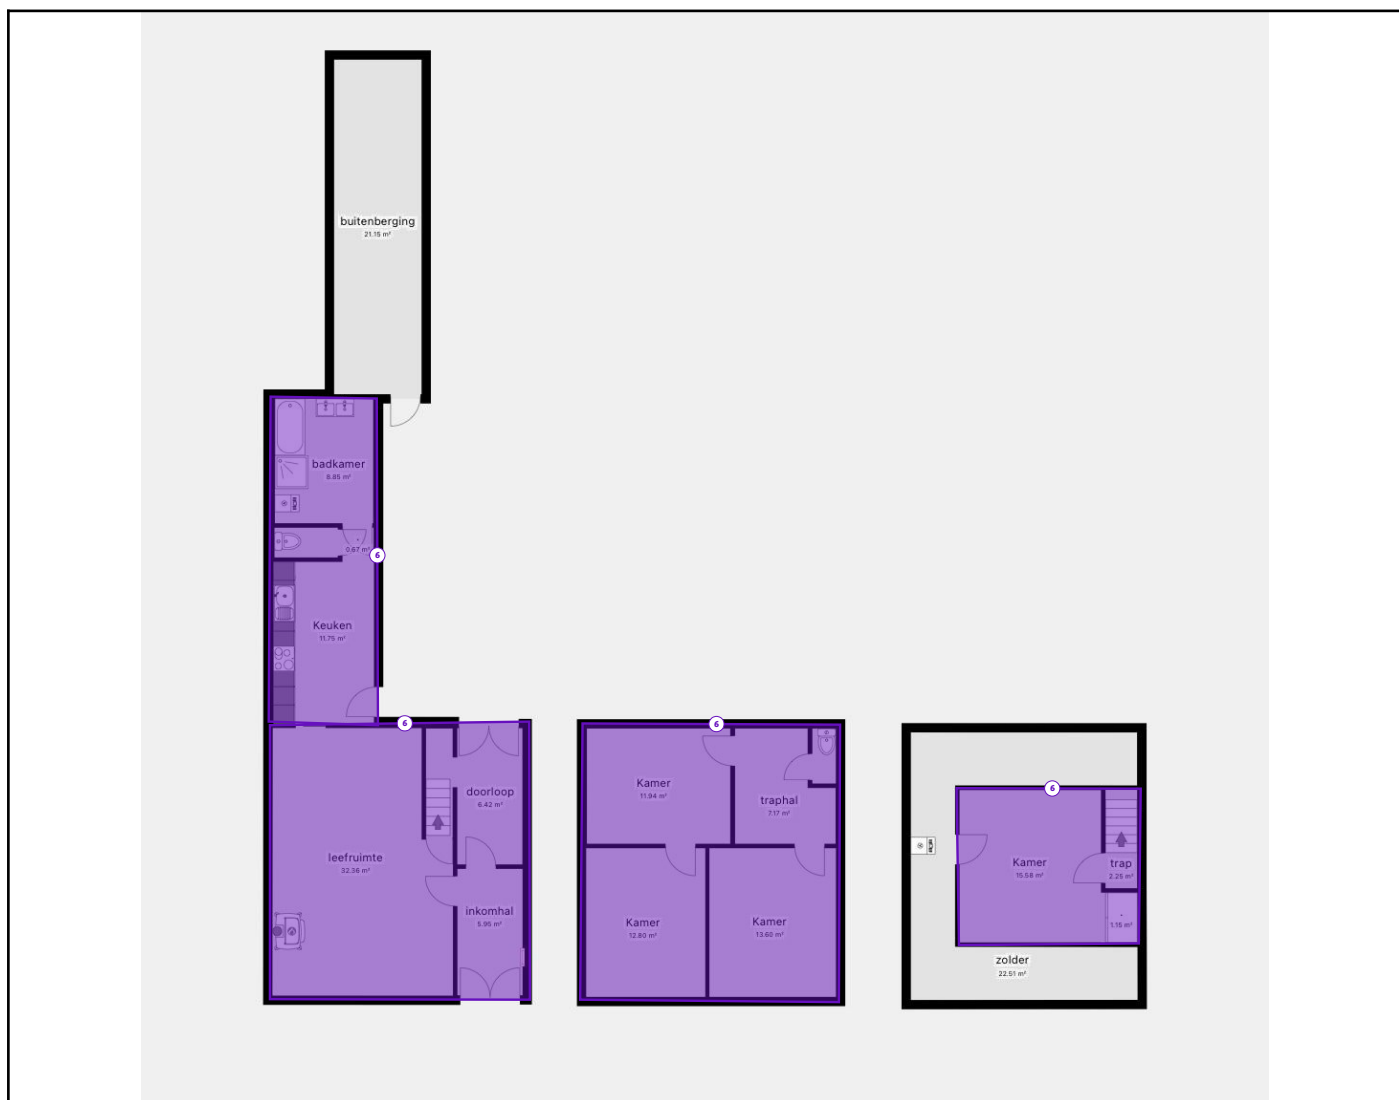
## Plan 1.3: gvl- +1- +2

Beschrijving	Type	Actie
6. VLOER	Advies	-

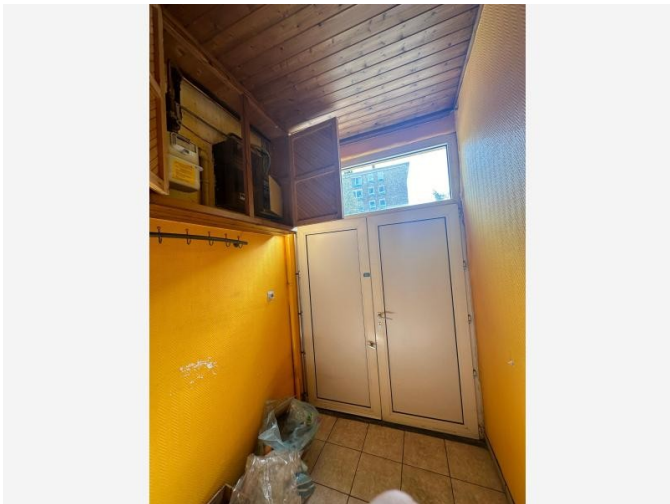
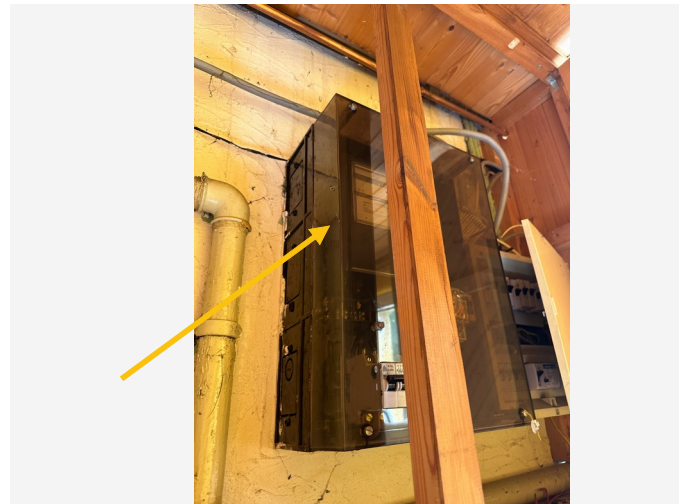
Het asbestmateriaal valt onder de mijlpaal van 2040.

Eindbeoordeling materiaalrisico	Zeer laag materiaalrisico en/of zeer lage kans op vezelvrijgave
---------------------------------	---

Gebondenheid	Categorie 1: hechtgebonden in oorsprong
Asbestsoort (vezeltype)	Crocidoliet aanwezig
Asbestconcentratie	Laag (< 50%)
Afschermingsgraad van het gehele materiaal	Stootvaste afscherming of omkasting
Toestand van het materiaal	Onbeschadigd, niet verweerd

Beschrijving	BAKELIET - TELLERKAST
Omgeving	Binnen
Primaire drager	Communicatie en elektrische infrastructuur en uitrusting
Asbestmateriaal	Plaat, paneel, tablet - Type Bakeliet
Bindmiddel van asbestmateriaal	Kunststof of -hars
Gebondenheid op basis van bindmiddel	Hecht
Hoeveelheid (oppervlakte - dikte - aantal)	<ul style="list-style-type: none"><li>• 0,10 m<sup>2</sup> - 0,30 cm - 1 stuk</li></ul>
Totaal volume	< 0,001 m <sup>3</sup>
Eenvoudig bereikbaar	Ja
Bevestigingswijze	<ul style="list-style-type: none"><li>• Geschroefd</li></ul>
Identificatiemethode	Vaststelling zonder monstername
Destructieve handeling voor identificatie	Nee
Opmerking	In de inkomhal werd in een kast een meterteller van de netbeheerder in bakeliet aangetroffen . Bakeliet kan asbesthoudend zijn en kan enkel uitgesloten worden via een negatieve analyse. Monstername is echter niet mogelijk omdat element nog in werking is .

- Zorg voor een veilig beheer. Vermijd het beschadigen van het asbestmateriaal. Controleer de toestand jaarlijks op wijzigingen.
- Voer bijkomende staalname(s) uit.

- Eenvoudige handelingen: mag via doe-het-zelf of door werknemer(s) met opleidingsattest eenvoudige handelingen  
Bakeliet schakeldoos/zekerkast/teller:  
Er is een teller van fluvius aanwezig, deze mag  
alleen de nutsmaatschappij verwijderen.

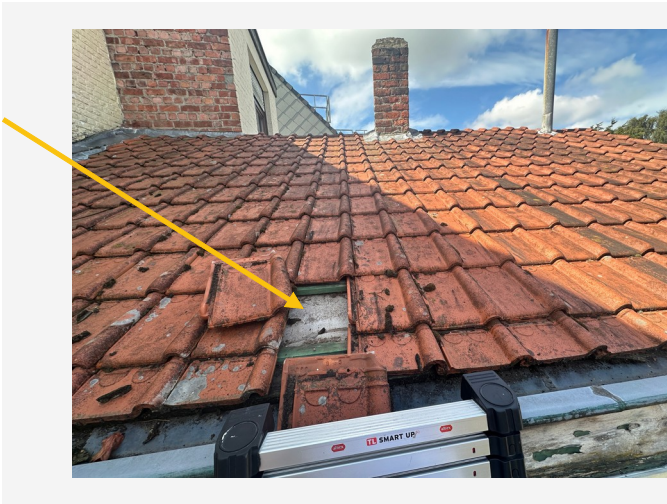
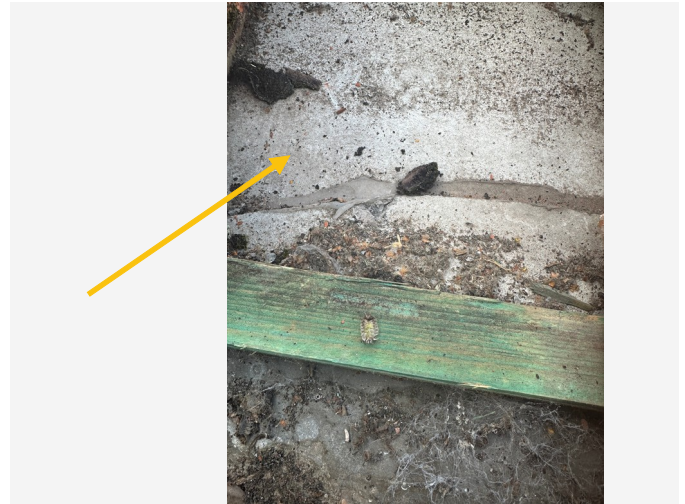
Het asbestmateriaal valt onder de mijlpaal van 2040.

Eindbeoordeling materiaalrisico	Zeer laag materiaalrisico en/of zeer lage kans op vezelvrijgave
---------------------------------	---

Gebondenheid	Categorie 1: hechtgebonden in oorsprong
Asbestsoort (vezeltype)	Alleen chrysotiel
Asbestconcentratie	Laag (< 50%)
Afschermingsgraad van het gehele materiaal	Stootvaste afscherming of omkasting
Toestand van het materiaal	Licht beschadigd, licht verweerd. Intact calciumsilicaatmateriaal of categorie III 'gebondenheid'

#	Type	Referentie	Resultaat
2.1	Puntmonster	M07 - ONDERDAKPLAAT	Chrysotiel

Beschrijving	ONDERDAKPLAAT
Omgeving	Binnen
Primaire drager	Schuin dak
Asbestmateriaal	Plaat, paneel, tablet - Type Menuiserite
Bindmiddel van asbestmateriaal	Cement
Gebondenheid op basis van bindmiddel	Hecht
Hoeveelheid (oppervlakte - dikte - aantal)	<ul style="list-style-type: none"> <li>• 20,00 m<sup>2</sup> - 0,40 cm - 1 stuk</li> </ul>
Totaal volume	0,08 m <sup>3</sup>
Eenvoudig bereikbaar	<p>Nee</p> <ul style="list-style-type: none"> <li>• Het asbestmateriaal is bedekt (uitgezonderd laag verf, coating, behang, kunststof, textiel) en het wegnemen van het bedekkende materiaal kan niet zonder het bedekkende materiaal te beschadigen.</li> </ul>
Bevestigingswijze	<ul style="list-style-type: none"> <li>• Genageld, geniet</li> </ul>
Identificatiemethode	Vaststelling met monstername
Destructieve handeling voor identificatie	Nee
Opmerking	<p>In de woning werden er onder de dakpannen onderdakplaten geconstateerd , deze zijn asbest verdacht .</p> <p>Daarom werd volgens het inspectieprotocol staalname uitgevoerd .</p> <p>Het betreft dak boven de keuken =&gt; daar zijn ze geconstateerd .</p> <p>=&gt; onderdak badkamer is het niet duidelijk .</p> <p>=&gt; onderdak zolder is er na de minerale wol zwarte kunststof bi-plex platen geconstateerd .</p>

- Zorg voor een veilig beheer en verwijder dit asbestmateriaal wanneer het bij werken eenvoudig bereikbaar wordt. Controleer de toestand jaarlijks op wijzigingen.

- Eenvoudige handelingen: mag via doe-het-zelf of door werknemer(s) met opleidingsattest eenvoudige handelingen  
Onderdakplaten langs de buitenzijde verwijderen door eerst de dakpannen af te nemen. De platen een voor een voorzichtig los maken en afvoeren zonder te breken of beschadigen. Vooraf de platen fixeren. Indien moeilijk los te trekken zonder beschadigen, dan onder constante verneveling werken. Zorg voor gepaste persoonlijke beschermingsmiddelen: minimaal FFP3 mondkap en indien nodig Tyvec overall (minimaal Cat III type 5/6) en handschoenen.

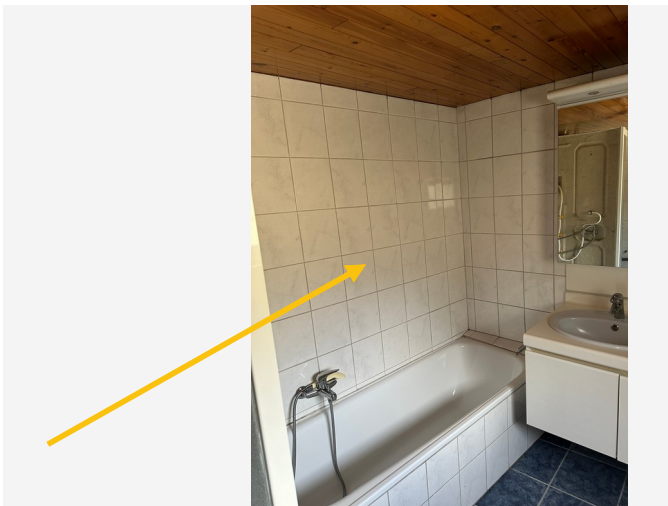
Aan de muren van de badkamer werden als afwerking faience bevestigd . Wandtegels kunnen bevestigd zijn met lijm, in deze kan asbest aanwezig zijn. Er was geen schade aan de wanden dus kan er geen staal genomen worden op een niet-destructieve manier.

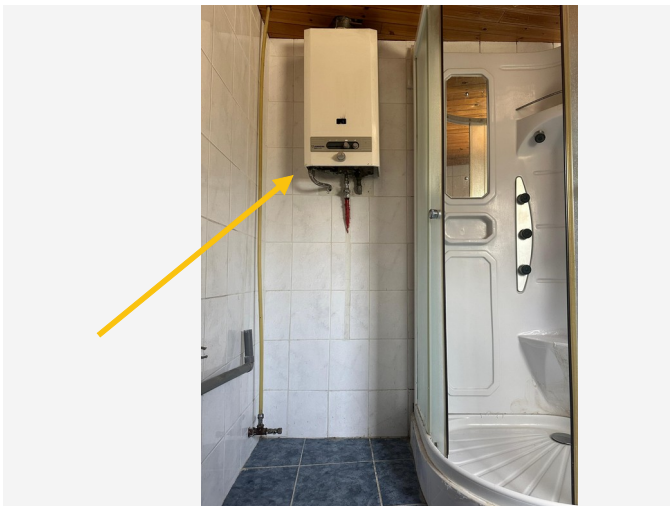
In de woning werden er 2 cv-ketels aangetroffen .

Mocht blijken dat deze van voor 2001 ( bouwjaar ) is , dan is het mogelijk dat er asbest houdende elementen aanwezig zijn .

zolder => 2021

badkamer => ?

Laat daarom werken / onderhoud altijd uitvoeren door een erkend aannemer .

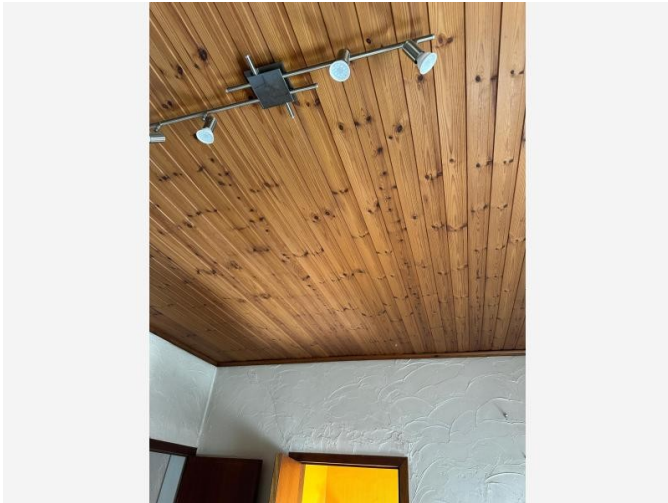
Het plafond van het te inspecteren gebied zijn afgewerkt met gipsplaten, OSB-platen, latten ... Er is een mogelijkheid dat er asbesthoudend materiaal aanwezig is achter het valse plafond. Door een niet-destructief onderzoek mogen wij/kunnen wij geen staal nemen. Wij adviseren bij afbraak/renovatie om bijkomend onderzoek te doen.

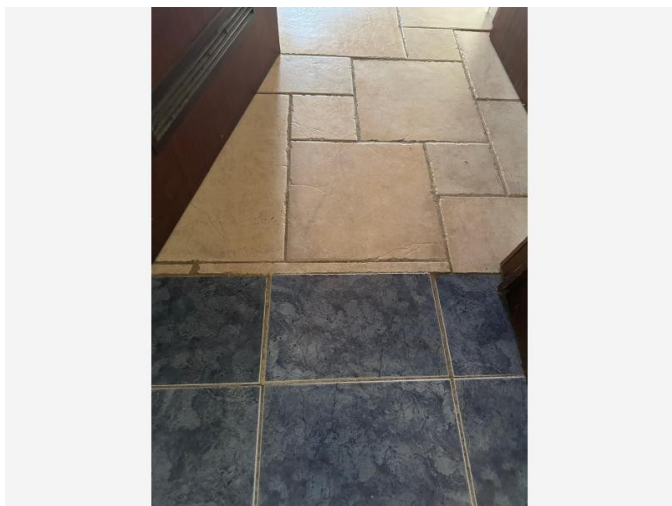
In het inspectie gebied werden er geen asbest verdachte vloeren aangetroffen , mocht later blijken dat er nog andere vloeren eronder aanwezig zijn , dan was dit niet inspecteerbaar in het kader van een niet destructief onderzoek .

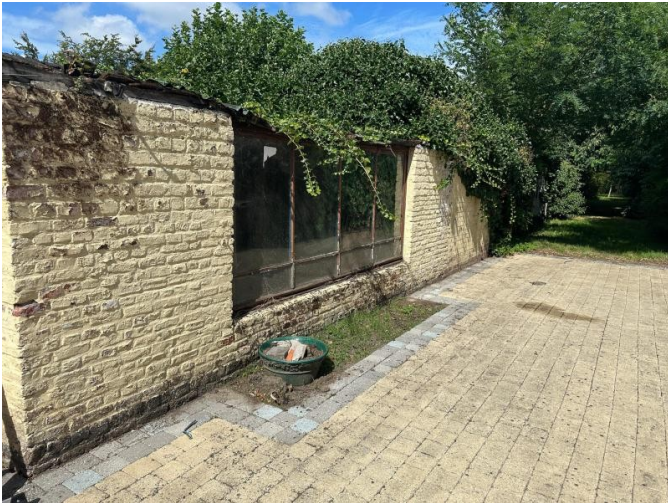
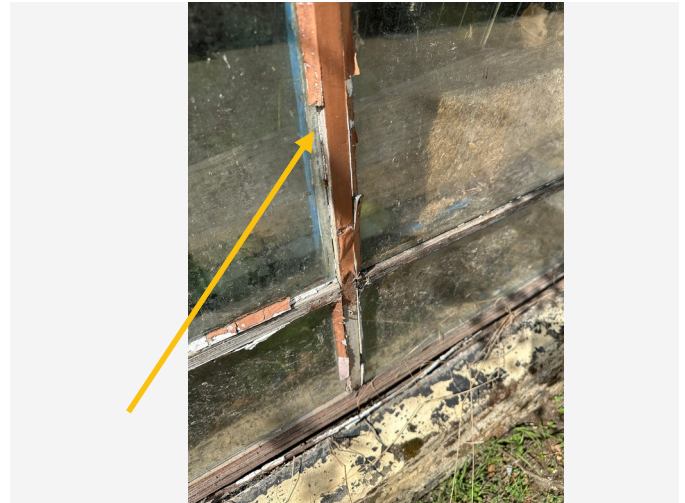
Geen asbest

#	Type	Referentie	Resultaat
7.1	Mengmonster	M12 - MASTIEK -	Geen asbest

<b>Beschrijving</b>	MASTIEK - BUITENBERGING
<b>Omgeving</b>	Buiten
<b>Primaire drager</b>	Wandopening verticaal (raam, deur, ...)
<b>Bindmiddel van materiaal</b>	Kitten, mastiek, pasta
<b>Gebondenheid op basis van bindmiddel</b>	Hecht
<b>Hoeveelheid (gewicht - aantal)</b>	<ul style="list-style-type: none"><li>• 0,99 kg - 1 stuk</li></ul>
<b>Totaal gewicht</b>	0,99 kg
<b>Identificatiemethode</b>	Vaststelling met monstername
<b>Destructieve handeling voor identificatie</b>	Nee
<b>Opmerking</b>	<p>Aan de ramen van de buitenberging werd er mastiek aangetroffen , dit is een asbest verdachte toepassing .</p> <p>Daarom werd er volgens het inspectieprotocol staalname uitgevoerd .</p>

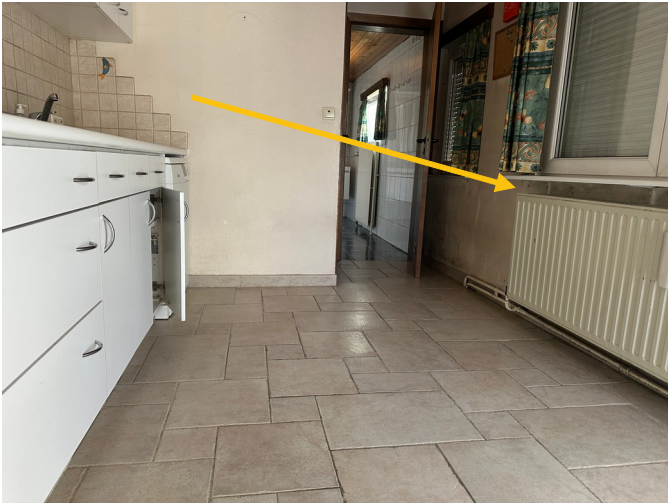
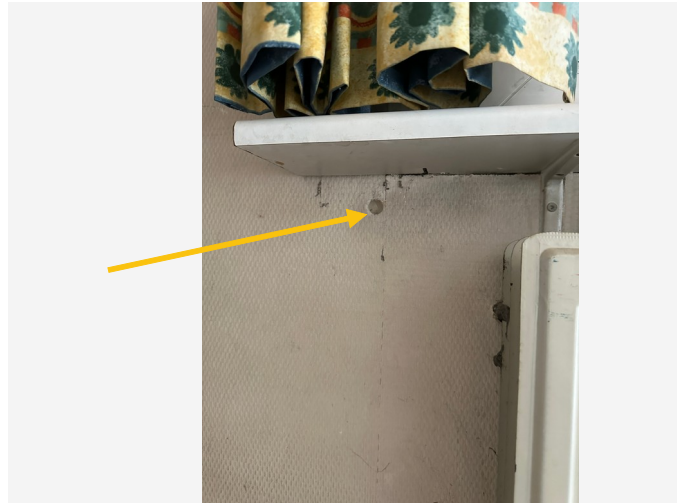
## Fiche 8: PLEISTER MUREN

Geen asbest

#	Type	Referentie	Resultaat
8.1	Mengmonster	M1 Muurpleister	Geen asbest

Beschrijving	PLEISTER MUREN
Omgeving	Binnen
Primaire drager	Binnenwand
Bindmiddel van materiaal	Gips - kalk
Gebondenheid op basis van bindmiddel	Niet-hechtgebonden
Hoeveelheid (oppervlakte - dikte - aantal)	• 348,00 m <sup>2</sup> - 1,00 cm - 1 stuk
Totaal volume	3,48 m <sup>3</sup>
Identificatiemethode	Vaststelling met monsternamen
Destructieve handeling voor identificatie	Nee
Opmerking	<p>In de woning werd er op de muren asbest verdacht pleisterwerk aangetroffen ,</p> <p>Daarom is er staal genomen volgen het inspectie protocol in :</p> <p>traphal</p> <p>keuken ( natte ruimte )</p> <p>Persoonlijke ruimte</p> <p>stookplaats</p> <p>Bepaalde ruimtes waren niet voorzien van asbest verdacht pleisterwerk , het constructieplan zal</p> <p>duidelijkheid bieden ( niet gemarkeerd ).</p>

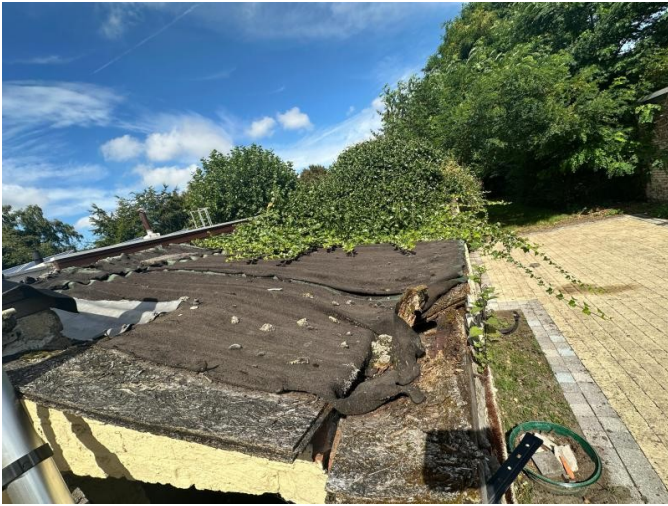
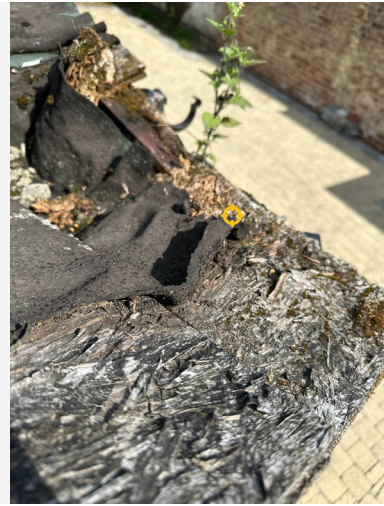
## Fiche 9: ROOFING

Geen asbest

#	Type	Referentie	Resultaat
9.1	Puntmonster	M8 roofing	Geen asbest

Beschrijving	ROOFING
Omgeving	Buiten
Primaire drager	Plat dak
Bindmiddel van materiaal	Bitumen (roofing, teer, asfalt)
Gebondenheid op basis van bindmiddel	Hecht
Hoeveelheid (oppervlakte - aantal)	• 13,00 m <sup>2</sup> - 1 stuk
Totale oppervlakte	13,00 m <sup>2</sup>
Identificatiemethode	Vaststelling met monsternamen
Destructieve handeling voor identificatie	Nee
Opmerking	Het dak boven de buitenberging is roofing / bitumen geconstateerd als dakbedekking .  Roofing is asbest verdacht .  Daarom werd er staalname uitgevoerd .
