Asbestinventarisatetest

Houtkerkestraat 7, 8978 Poperinge

Attestnummer : 20231030-000141.001

Niet-asbestveilig

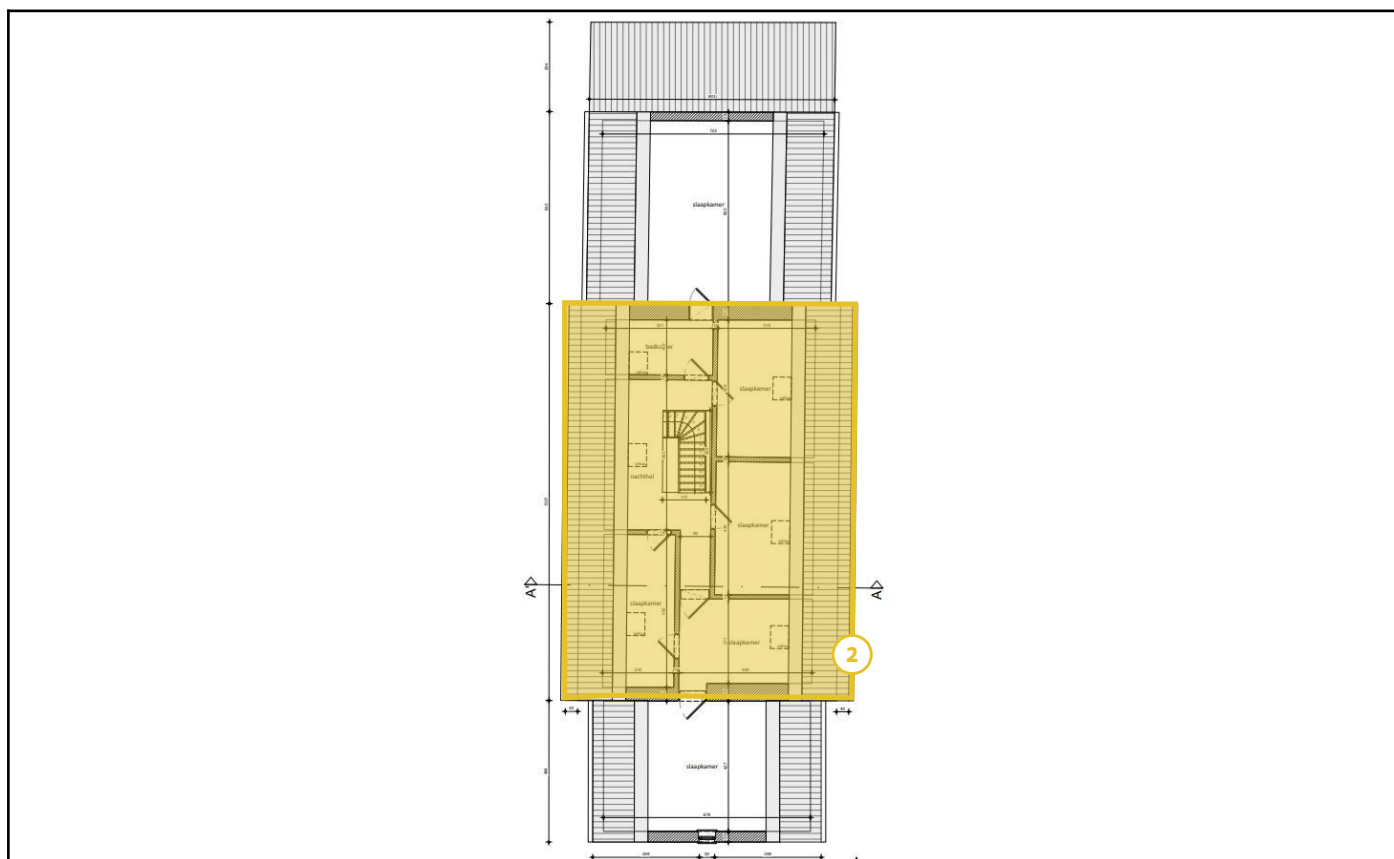
Plan 1.2: Verdieping

Beschrijving	Type	Actie
2. Onderdak platen (Menuiserite)	Asbestmateriaal	Zorgvuldig beheren

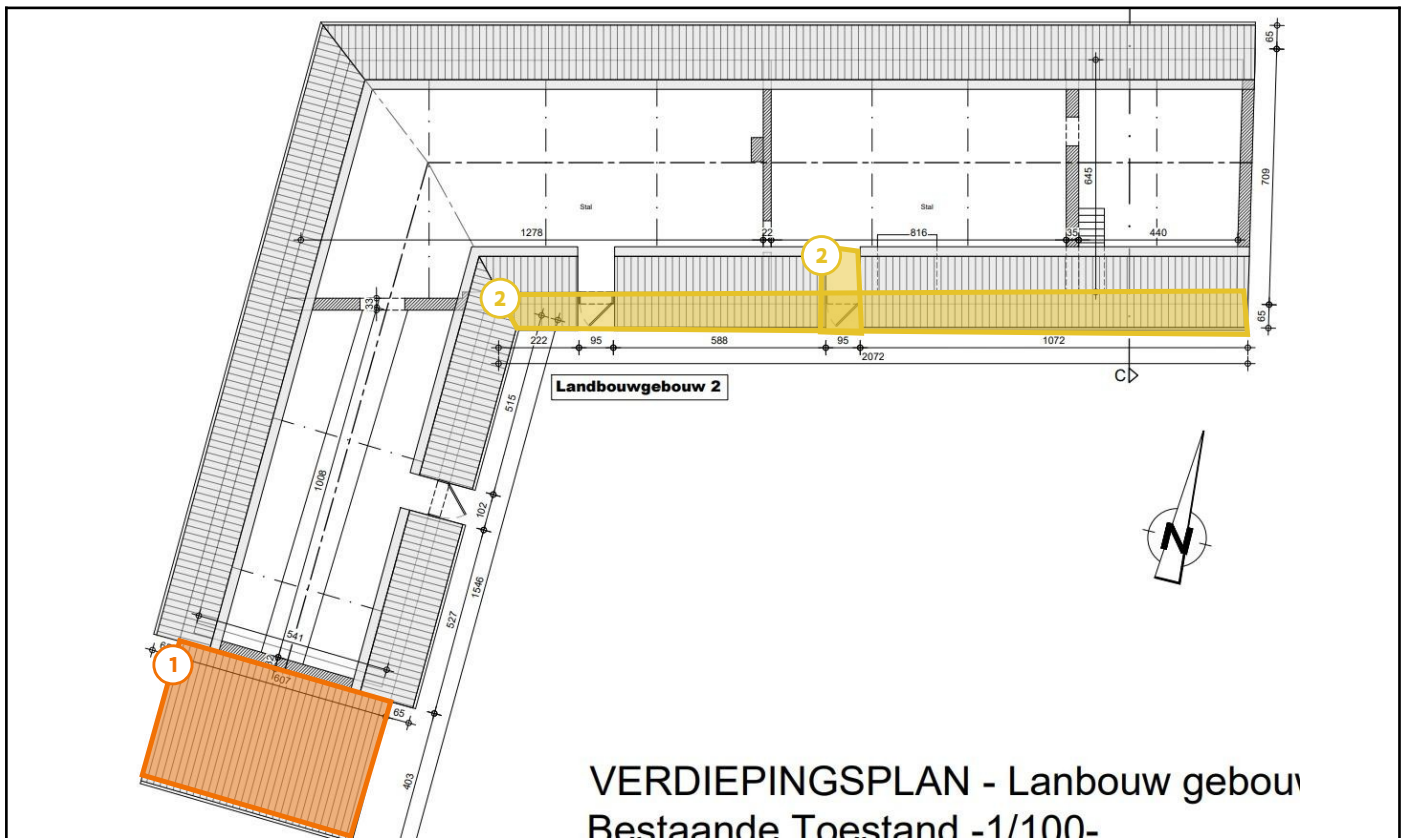
Plan 2.2: Verdieping bijgebouw

Beschrijving	Type	Actie
1. Golfplaten	Asbestmateriaal	Verwijderen
2. Onderdak platen (Menuiserite)	Asbestmateriaal	Zorgvuldig beheren

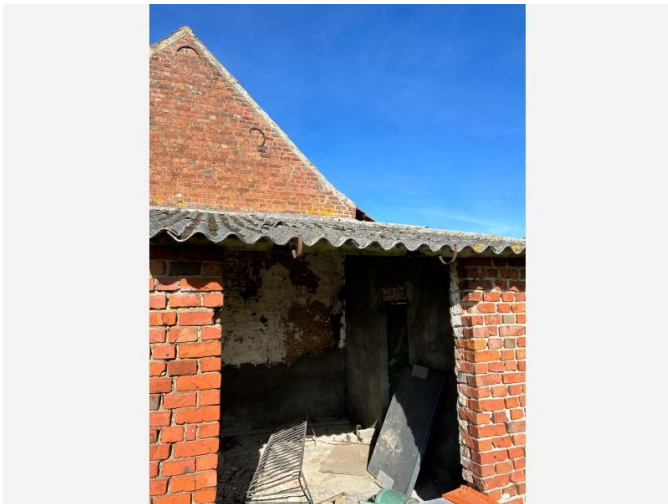
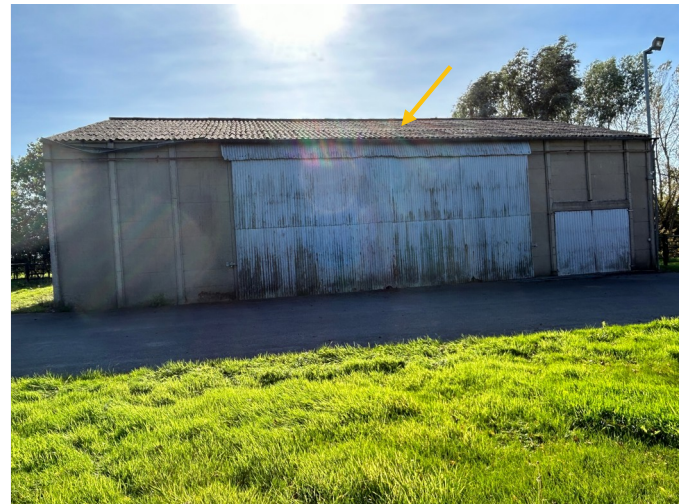
Eindbeoordeling materiaalrisico	Verhoogd materiaalrisico en/of verhoogde kans op vezelvrijgave
---------------------------------	--

Gebondenheid	Categorie 1: hechtgebonden in oorsprong
Asbestsoort (vezeltype)	Crocidoliet aanwezig
Asbestconcentratie	Laag (< 50%)
Afschermingsgraad van het gehele materiaal	Geheel of deels (ook) vrij aan de binnenlucht
Toestand van het materiaal	Licht beschadigd, licht verweerd. Intact materiaal type Pical – asbestboard of categorie III 'gebondenheid'

Beschrijving	Golfplaten
Omgeving	Grenst aan binnen- en buitenlucht
Primaire drager	Schuin dak
Asbestmateriaal	Dak- en gevelbekleding - Golfplaat
Bindmiddel van asbestmateriaal	Cement
Gebondenheid op basis van bindmiddel	Hecht

Hoeveelheid (oppervlakte - aantal)	<ul style="list-style-type: none">• 460,00 m² - 1 stuk• 28,00 m² - 1 stuk
Totale oppervlakte	488,00 m ²
Eenvoudig bereikbaar	Ja
Bevestigingswijze	<ul style="list-style-type: none">• Geschroefd
Identificatiemethode	Vaststelling zonder monsternamen
Destructieve handeling voor identificatie	Nee

Het asbestmateriaal valt onder de mijlpaal van 2034.

Verwijderen

- Zorg voor een veilig beheer en verwijder dit asbestmateriaal wanneer het bij werken eenvoudig bereikbaar wordt. Controleer de toestand jaarlijks op wijzigingen.
- Hemelwater dat afspoelt van asbestcement daken of gevels kan asbestdeeltjes bevatten. Gebruik het enkel voor gesloten circuits (bv. spoelen toiletten). Reinig na het vervangen van het dak of de gevel de dakgoten en regenwaterput of -ton om asbesthoudend sediment of slib te verwijderen

- Eenvoudige handelingen: mag via doe-het-zelf of door werknemer(s) met opleidingsattest eenvoudige handelingen
De platen kunnen zonder deze te breken, verwijderd worden. Draag de gepaste PBM's. Vermijd beschadigingen aan het materiaal.
- Eenvoudige handelingen: enkel door erkend asbestverwijderaar
De platen kunnen zonder deze te breken, verwijderd worden. Draag de gepaste PBM's. Vermijd beschadigingen aan het materiaal.

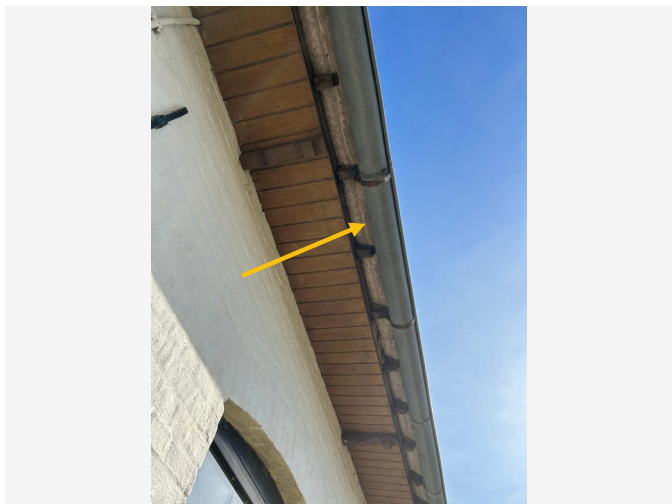
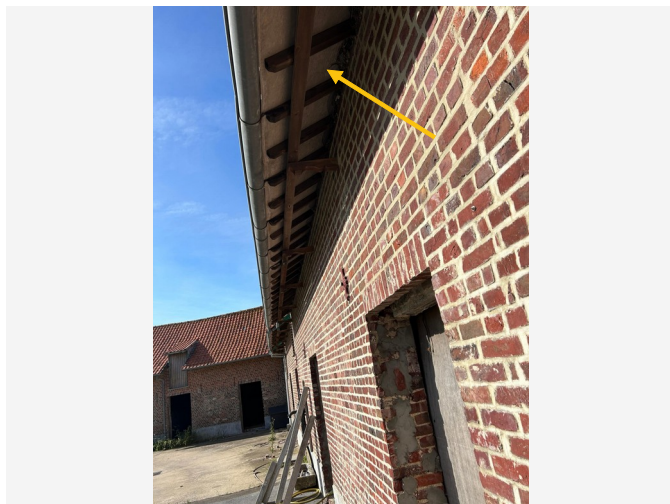
Eindbeoordeling materiaalrisico	Laag materiaalrisico en/of verlaagde kans op vezelvrijgave
---------------------------------	--

Gebondenheid	Categorie 1: hechtgebonden in oorsprong
Asbestsoort (vezeltype)	Crocidoliet aanwezig
Asbestconcentratie	Laag (< 50%)
Afschermingsgraad van het gehele materiaal	Geheel of deels vrij aan de buitenlucht
Toestand van het materiaal	Licht beschadigd, licht verweerd. Intact materiaal type Pical – asbestboard of categorie III 'gebondenheid'

Beschrijving	Onderdak platen (Menuiserite)
Omgeving	Buiten
Primaire drager	Schuin dak
Asbestmateriaal	Plaat, paneel, tablet - Type Menuiserite
Bindmiddel van asbestmateriaal	Cement
Gebondenheid op basis van bindmiddel	Hecht
Hoeveelheid (oppervlakte - dikte - aantal)	<ul style="list-style-type: none"> 120,00 m² - 0,40 cm - 1 stuk 25,00 m² - 0,40 cm - 1 stuk
Totaal volume	0,58 m ³

Eenvoudig bereikbaar	Ja
Bevestigingswijze	<ul style="list-style-type: none">• Genageld, geniet
Identificatiemethode	Vaststelling zonder monstername
Destructieve handeling voor identificatie	Nee
Opmerking	Het onderdak van de woning zelf kon enkel aan de dakoversteken worden vastgesteld. Vermoedelijk bestaat het volledige onderdak uit asbesthoudende menuisterite platen.

Het asbestmateriaal valt onder de mijlpaal van 2040.

Zorgvuldig beheren

- Zorg voor een veilig beheer en verwijder dit asbestmateriaal wanneer het bij werken eenvoudig bereikbaar wordt. Controleer de toestand jaarlijks op wijzigingen.

- Eenvoudige handelingen: mag via doe-het-zelf of door werknemer(s) met opleidingsattest eenvoudige handelingen
De platen kunnen zonder deze te breken, verwijderd worden. Draag de gepaste PBM's. Vermijd beschadigingen aan het materiaal.
- Eenvoudige handelingen: enkel door erkend asbestverwijderaar
De platen kunnen zonder deze te breken, verwijderd worden. Draag de gepaste PBM's. Vermijd beschadigingen aan het materiaal.

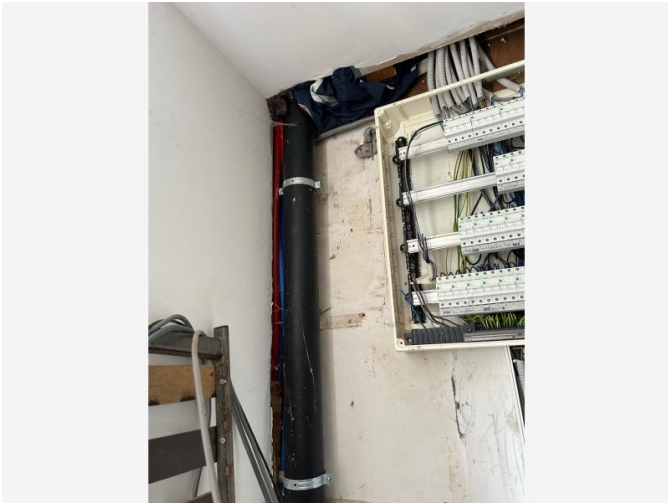
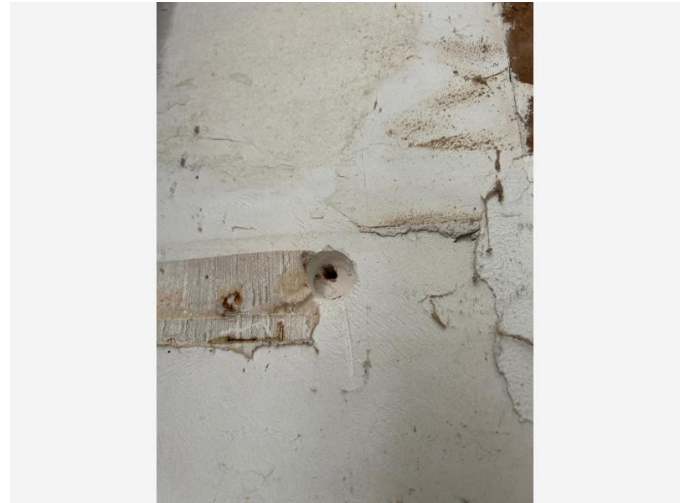
Fiche 3: Pleisterwerk wanden

Geen asbest

#	Type	Referentie	Resultaat
3.1	Mengmonster	01	Geen asbest

Beschrijving	Pleisterwerk wanden
Omgeving	Binnen
Primaire drager	Binnenwand
Bindmiddel van materiaal	Gips - kalk
