Asbestinventarisatetest

Moerkerkse Steenweg 140/142, 8310 Brugge

Attestnummer : 20251208-000278.001

Uitgegeven op : 17.12.2025

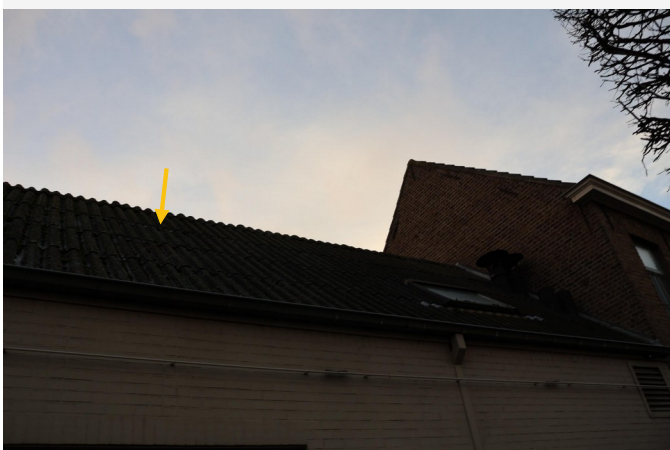
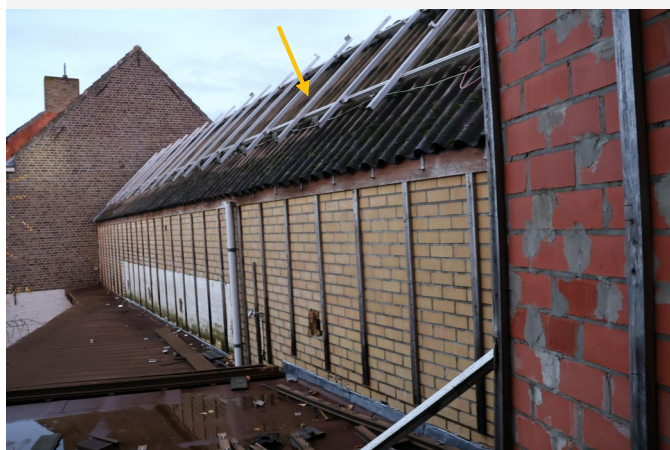
Dringend verwijderen

Eindbeoordeling materiaalrisico	Hoog materiaalrisico en/of hoge kans op vezelvrijgave
---------------------------------	---

Gebondenheid	Categorie 1: hechtgebonden in oorsprong
Asbestsoort (vezeltype)	Crocidoliet aanwezig
Asbestconcentratie	Laag (< 50%)
Afschermingsgraad van het gehele materiaal	Geheel of deels (ook) vrij aan de binnenlucht
Toestand van het materiaal	Matig beschadigd, matig verweerd

Beschrijving	Golfplaten
Omgeving	Grenst aan binnen- en buitenlucht
Primaire drager	Schuin dak
Asbestmateriaal	Dak- en gevelbekleding - Golfplaat
Bindmiddel van asbestmateriaal	Cement
Gebondenheid op basis van bindmiddel	Hecht
Hoeveelheid (oppervlakte - aantal)	<ul style="list-style-type: none">• 140,00 m² - 1 stuk
Totale oppervlakte	140,00 m ²
Eenvoudig bereikbaar	Ja
Bevestigingswijze	<ul style="list-style-type: none">• Geschroefd
Identificatiemethode	De asbestdeskundige beoordeelt het materiaal als asbesthoudend, en dit zonder monsternamen.
Destructieve handeling voor identificatie	Nee

- Verwijder dit asbestmateriaal zo snel mogelijk. Volg de toestand goed op.
- Hemelwater dat afspoelt van asbestcement daken of gevels kan asbestdeeltjes bevatten. Gebruik het enkel voor gesloten circuits (bv. spoelen toiletten). Reinig na het vervangen van het dak of de gevel de dakgoten en regenwaterput of -ton om asbesthoudend sediment of slib te verwijderen
- Voer bijkomende staalname(s) uit.

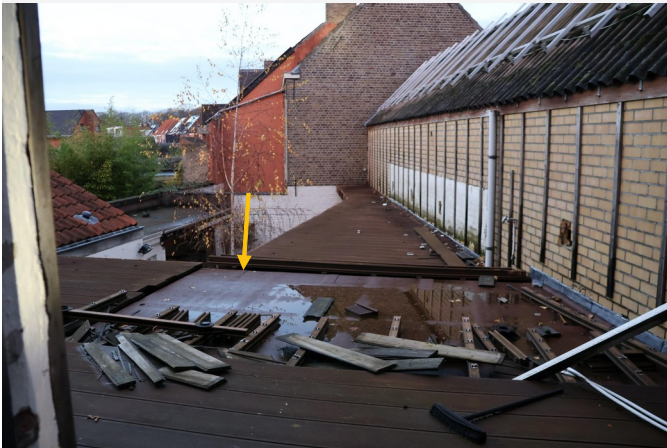
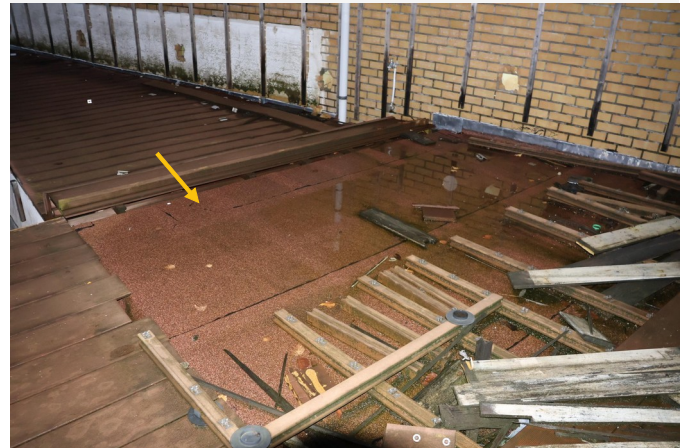
Zorgvuldig beheren

Eindbeoordeling materiaalrisico	Zeer laag materiaalrisico en/of zeer lage kans op vezelvrijgave
---------------------------------	---

Gebondenheid	Categorie 1: hechtgebonden in oorsprong
Asbestsoort (vezeltype)	Alleen chrysotiel
Asbestconcentratie	Laag (< 50%)
Afschermingsgraad van het gehele materiaal	Geheel of deels vrij aan de buitenlucht
Toestand van het materiaal	Onbeschadigd, niet verweerd

Beschrijving	Roofing
Omgeving	Buiten
Primaire drager	Plat dak
Asbestmateriaal	Dak- en gevelbekleding - Roofing
Bindmiddel van asbestmateriaal	Bitumen (roofing, teer, asfalt)
Gebondenheid op basis van bindmiddel	Hecht
Hoeveelheid (oppervlakte - aantal)	<ul style="list-style-type: none">• 70,00 m² - 1 stuk
Totale oppervlakte	70,00 m ²
Eenvoudig bereikbaar	Ja
Bevestigingswijze	<ul style="list-style-type: none">• Verlijmd, ingegoten, versmeerd
Identificatiemethode	<p>De asbestdeskundige beoordeelt het materiaal als asbestverdacht en dus asbesthoudend, en dit zonder monstername.</p> <p>Motivatie: De monstername brengt andere schade aan dan schade die inherent is aan de monstername.</p>
Destructieve handeling voor identificatie	Nee
Opmerking	Geen monstername niet mogelijk zonder zekerheid om dakdichting niet te beschadigen, waardoor roofing als asbestverdacht materiaal dient opgenomen te worden in het asbestattest. Staalnames uit te voeren bij dakrenovatie of sloop.

- Zorg voor een veilig beheer. Vermijd het beschadigen van het asbestmateriaal. Controleer de toestand jaarlijks op wijzigingen.
- Hemelwater dat afspoelt van asbestcement daken of gevels kan asbestdeeltjes bevatten. Gebruik het enkel voor gesloten circuits (bv. spoelen toiletten). Reinig na het vervangen van het dak of de gevel de dakgoten en regenwaterput of -ton om asbesthoudend sediment of slib te verwijderen
- Voer bijkomende staalname(s) uit.

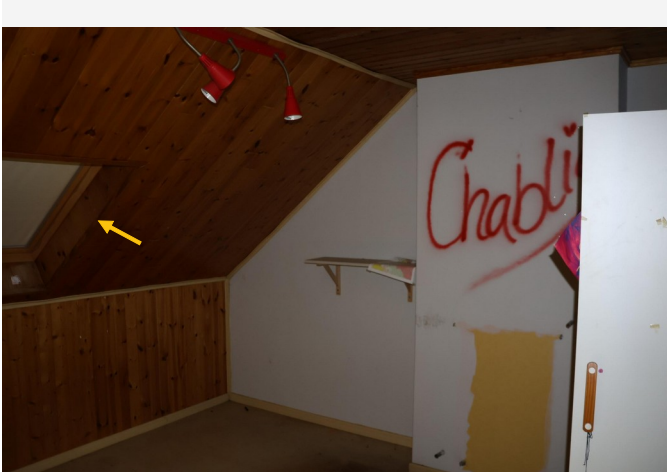
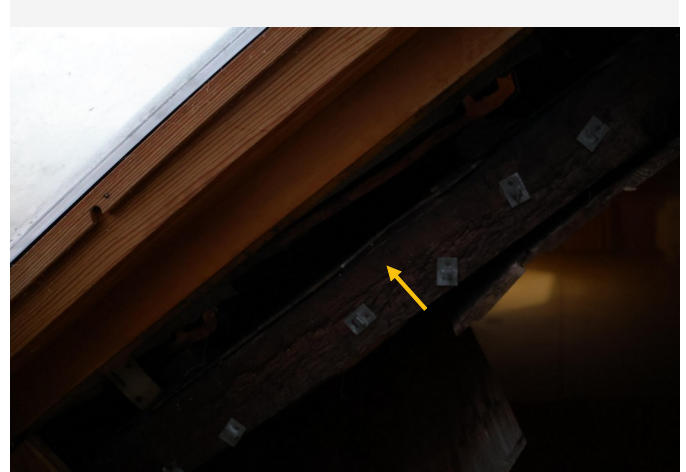
Zorgvuldig beheren

Bij verwijdering onderdakplaten door personeel dient een destructieve asbestinventaris te worden opgemaakt volgens Codex Welzijn op het werk, en is dit asbestattest niet voldoende voor de verwijdering ervan.

Eindbeoordeling materiaalrisico	Zeer laag materiaalrisico en/of zeer lage kans op vezelvrijgave
---------------------------------	---

Gebondenheid	Categorie 1: hechtgebonden in oorsprong
Asbestsoort (vezeltype)	Alleen chrysotiel
Asbestconcentratie	Laag (< 50%)
Afschermingsgraad van het gehele materiaal	Enkel randen niet afgeschermd maar geen contact met binnenluchtstromen
Toestand van het materiaal	Onbeschadigd, niet verweerd

#	Type	Referentie	Resultaat
3.1	Puntmonster	ZW-2025-5178-A6	Chrysotiel

Beschrijving	Onderdakplaten
Omgeving	Binnen
Primaire drager	Schuin dak
Asbestmateriaal	Plaat, paneel, tablet - Type Menuiserite
Bindmiddel van asbestmateriaal	Cement
Gebondenheid op basis van bindmiddel	Hecht
Hoeveelheid (oppervlakte - dikte - aantal)	<ul style="list-style-type: none">• 140,00 m² - 0,30 cm - 1 stuk
Totaal volume	0,42 m ³
Eenvoudig bereikbaar	Nee <ul style="list-style-type: none">• Het asbestmateriaal is bedekt (uitgezonderd laag verf, coating, behang, kunststof, textiel) en het wegnemen van het bedekkende materiaal kan niet zonder het bedekkende materiaal te beschadigen.
Bevestigingswijze	<ul style="list-style-type: none">• Genageld, geniet
Identificatiemethode	Een monstername door de asbestdeskundige met laboanalyse door een asbestlabo.
Destructieve handeling voor identificatie	Nee

- Zorg voor een veilig beheer en verwijder dit asbestmateriaal wanneer het bij werken eenvoudig bereikbaar wordt. Controleer de toestand jaarlijks op wijzigingen.

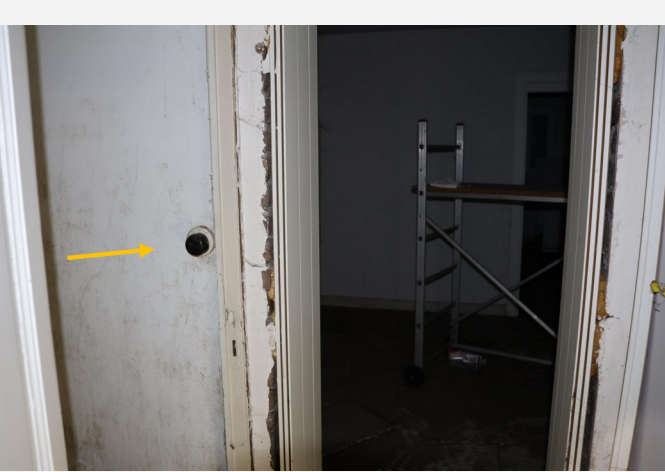
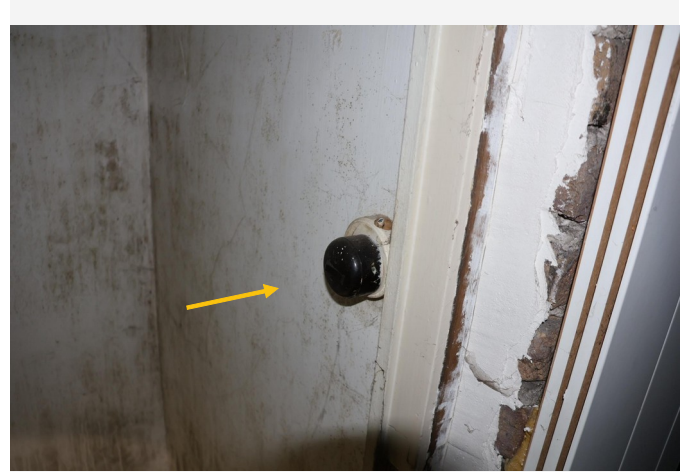
Zorgvuldig beheren

Eindbeoordeling materiaalrisico	Zeer laag materiaalrisico en/of zeer lage kans op vezelvrijgave
---------------------------------	---

Gebondenheid	Categorie 1: hechtgebonden in oorsprong
Asbestsoort (vezeltype)	Alleen chrysotiel
Asbestconcentratie	Laag (< 50%)
Afschermingsgraad van het gehele materiaal	Geheel of deels (ook) vrij aan de binnenlucht
Toestand van het materiaal	Onbeschadigd, niet verweerd

Beschrijving	Elektrische onderdelen in bakeliet
Omgeving	Binnen
Primaire drager	Communicatie en elektrische infrastructuur en uitrusting
Asbestmateriaal	Plaat, paneel, tablet - Type Bakeliet
Bindmiddel van asbestmateriaal	Kunststof of -hars
Gebondenheid op basis van bindmiddel	Hecht
Hoeveelheid (oppervlakte - dikte - aantal)	<ul style="list-style-type: none">• 1,00 m² - 1,00 cm - 1 stuk
Totaal volume	0,01 m ³
Eenvoudig bereikbaar	Ja
Bevestigingswijze	<ul style="list-style-type: none">• Geschroefd
Identificatiemethode	<p>De asbestdeskundige beoordeelt het materiaal als asbestverdacht en dus asbesthoudend, en dit zonder monstername.</p> <p>Motivatie: De monstername brengt andere schade aan dan schade die inherent is aan de monstername.</p>
Destructieve handeling voor identificatie	Nee
Opmerking	Staalname niet mogelijk zonder schade aan te brengen, zonder elektrische installatie niet te beschadigen.

- Zorg voor een veilig beheer. Vermijd het beschadigen van het asbestmateriaal. Controleer de toestand jaarlijks op wijzigingen.
- Voer bijkomende staalname(s) uit.

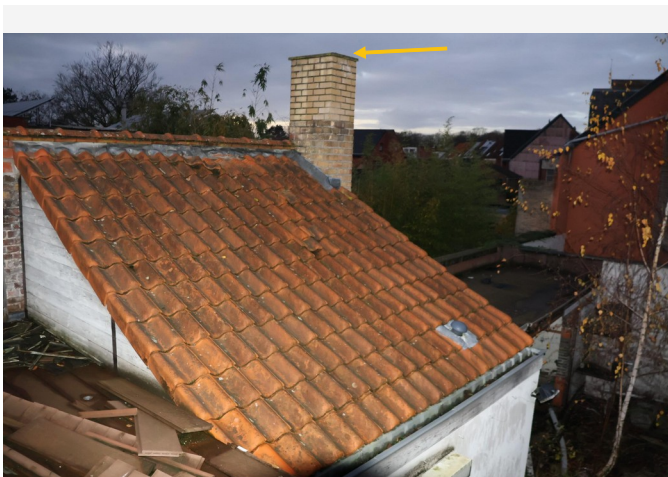
Situeringfoto

Tijdelijke beperking

Reden: Het te onderzoeken materiaal situeert zich hoger dan 3,50 m te rekenen vanaf een veilige ondergrond

Uitleg van de asbestdeskundige: Schoorsteen niet inspecteerbaar, ook niet vanaf binnenzijde, binnenkoer niet bereikbaar.

(Asbest)materiaal	Rookgaskanaal
Karakterisatie	Asbest (verdacht)
Primaire drager	HVAC infrastructuur en uitrusting

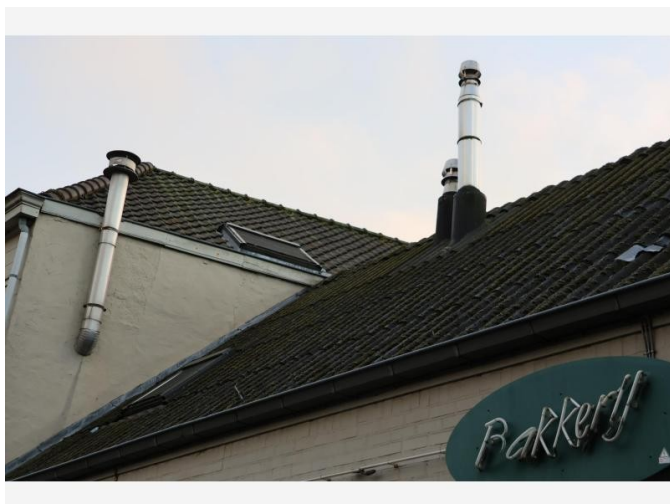
Situeringfoto

Tijdelijke beperking

Reden: Er is geen volledige risicobeoordeling mogelijk

Uitleg van de asbestdeskundige: Rookgaskanalen niet volledig na te zien, niet asbestverdacht vanaf buitenkant. Deze fiche behoort tot één van de acht verplichte materiaalbeschrijvingen die moeten worden opgenomen bij het opmaken van een asbestattest.

(Asbest)materiaal	Buis, koker, leiding, pijp, doorvoer
Karakterisatie	Asbest (verdacht)
Primaire drager	HVAC infrastructuur en uitrusting

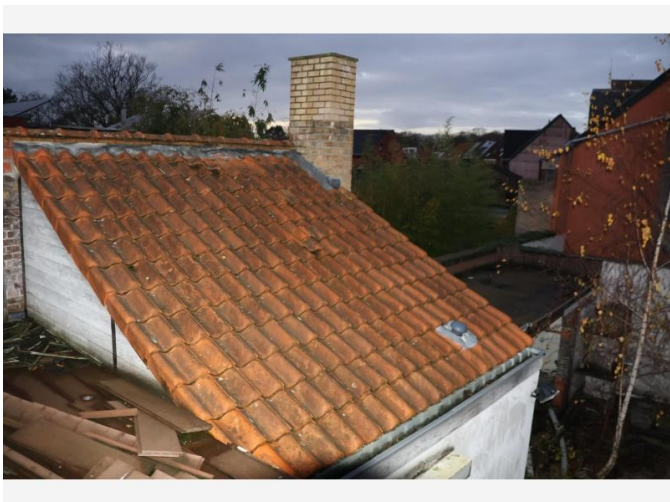
Situeringfoto

Tijdelijke beperking

Reden: Slotvaste toegangspoort, -deur of -luik

Uitleg van de asbestdeskundige: Binnenkoer niet bereikbaar, koer en onderdak bijgebouw niet inspecteerbaar. Mogelijks asbestverdacht onderdakplaat aanwezig.

(Asbest)materiaal	Plaat, paneel, tablet - Type Menuiserie
Karakterisatie	Asbest (verdacht)
Primaire drager	Schuin dak

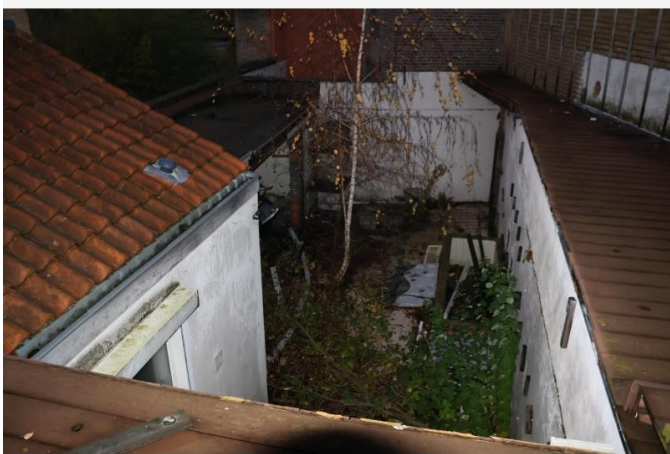
Situeringfoto

Tijdelijke beperking

Reden: Slotvaste toegangspoort, -deur of -luik

Uitleg van de asbestdeskundige: Binnenkoer niet bereikbaar, berging niet inspecteerbaar.

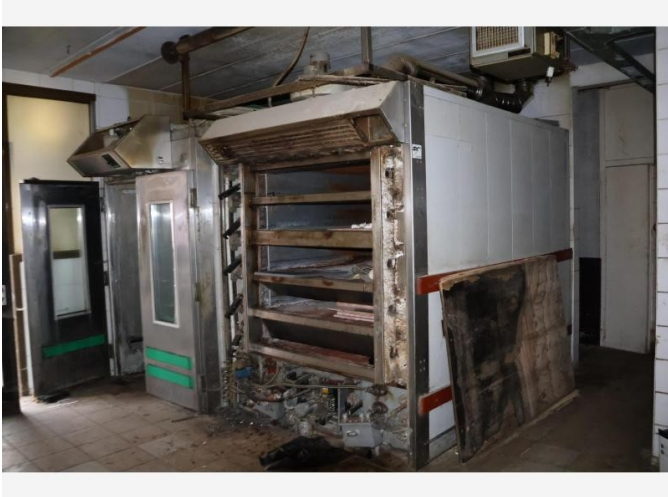
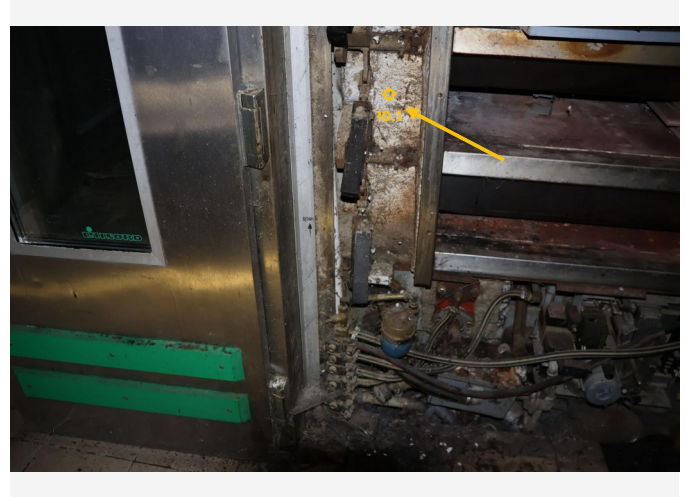
Fiche 10: Isolatie oven

Geen asbest

Beschrijving	Isolatie oven
Omgeving	Binnen
Primaire drager	Professionele bakoven
Bindmiddel van materiaal	Weinig of geen bindmiddel (textiel, bevloking, ...)
Gebondenheid op basis van bindmiddel	Niet-hechtgebonden
Hoeveelheid (gewicht - aantal)	<ul style="list-style-type: none">• 10,00 kg - 1 stuk
Totaal gewicht	10,00 kg
Identificatiemethode	Een monstername door de asbestdeskundige met laboanalyse door een asbestlabo.
Destructieve handeling voor identificatie	Nee
Opmerking	Enkel staalname mogelijk ter hoogte van beschadiging aan voorkant.

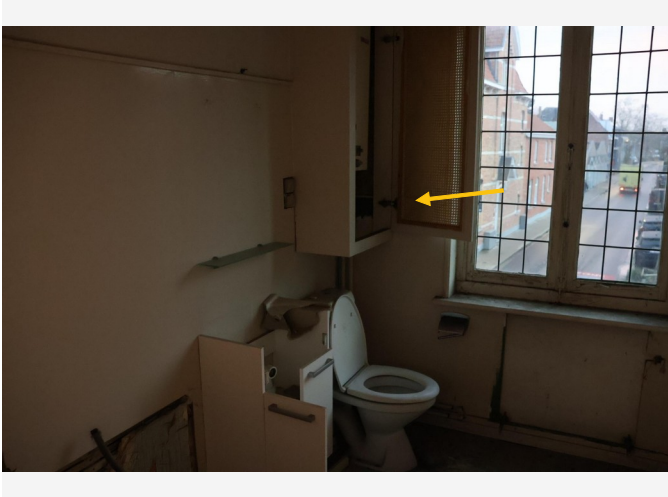
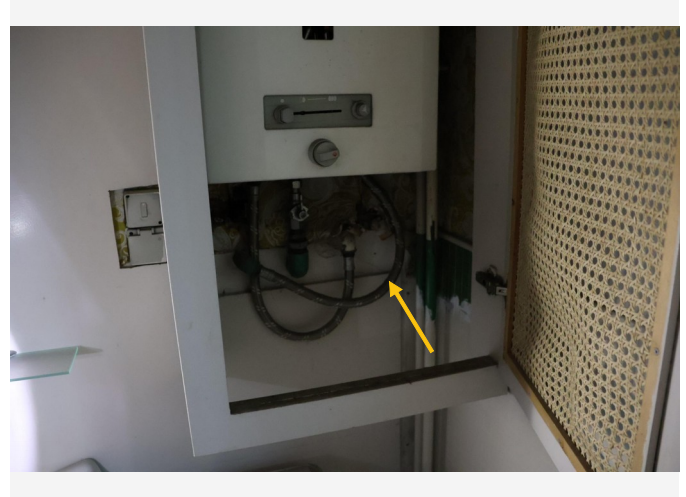
Fiche 13: Pleister muren 2de verdiep

Geen asbest

Beschrijving	Pleister muren 2de verdiep
Omgeving	Binnen
Primaire drager	Binnenwand
Bindmiddel van materiaal	Gips - kalk
Gebondenheid op basis van bindmiddel	Niet-hechtgebonden
Hoeveelheid (oppervlakte - dikte - aantal)	• 200,00 m ² - 1,00 cm - 1 stuk
Totaal volume	2,00 m ³
Identificatiemethode	Een monstername door de asbestdeskundige met laboanalyse door een asbestlabo.
Destructieve handeling voor identificatie	Nee
Opmerking	<p>Pleister bevat geen asbest, oppervlakte is louter inschatting, dikte werd bepaald door gemiddelde dikte te nemen over de diverse genomen stalen in het gebouw. Pleister werd gecontroleerd in de verplichte ruimten.</p> <ul style="list-style-type: none">- individuele ruimte: bemonsterd in slaapkamer;- natte ruimte/stookruimte: bemonsterd in badkamer;- trappenhal: bemonsterd.
