# Asbestinventarisatattest

Mametstraat 16, 8370 Blankenberge

Attestnummer : 20260722-000148.000

Uitgegeven op : 22.07.2026

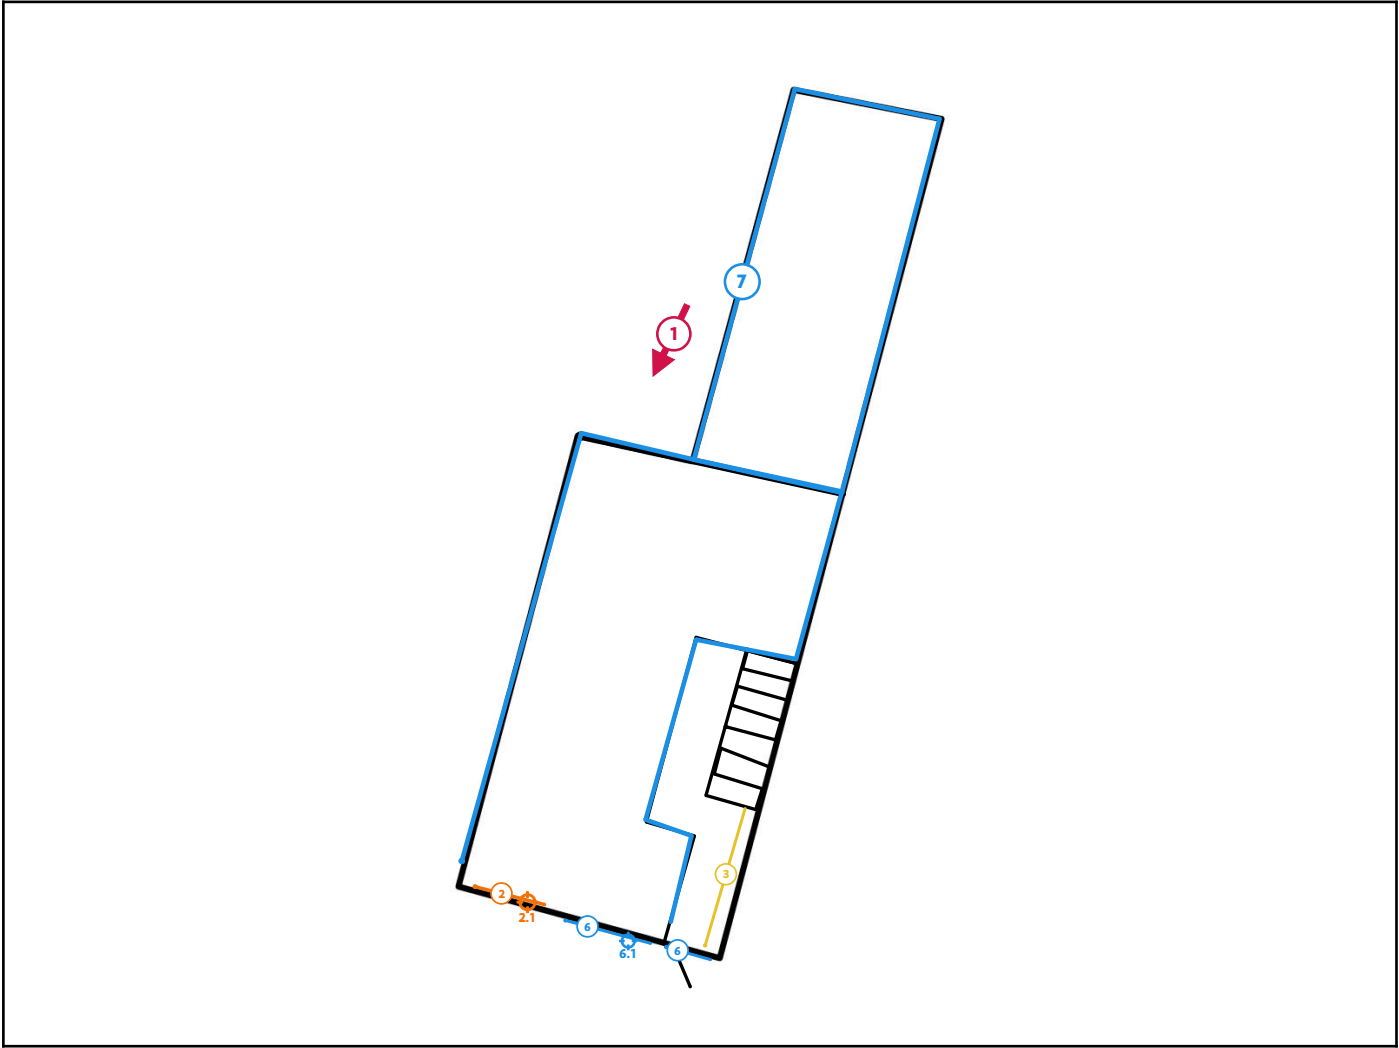
# Plan 1.1: Woning plan

| Beschrijving | Type | Actie |
|---|---|---|
| 1. Rest/afbraak asbest(verdachte) afval cementtoepassing | Asbestmateriaal | Dringend verwijderen |
| 2. Asbestcement plaat voorzijde gevel | Asbestmateriaal | Verwijderen |
| 3. Asbest(verdachte) cement buis riolering | Asbestmateriaal | Zorgvuldig beheren |
| 6. Mastiek/kit - ramen/deuren - buitenschil | Geen asbest | - |

| 7. Pleisterwerk (gips) binnenwand | Geen asbest | - |

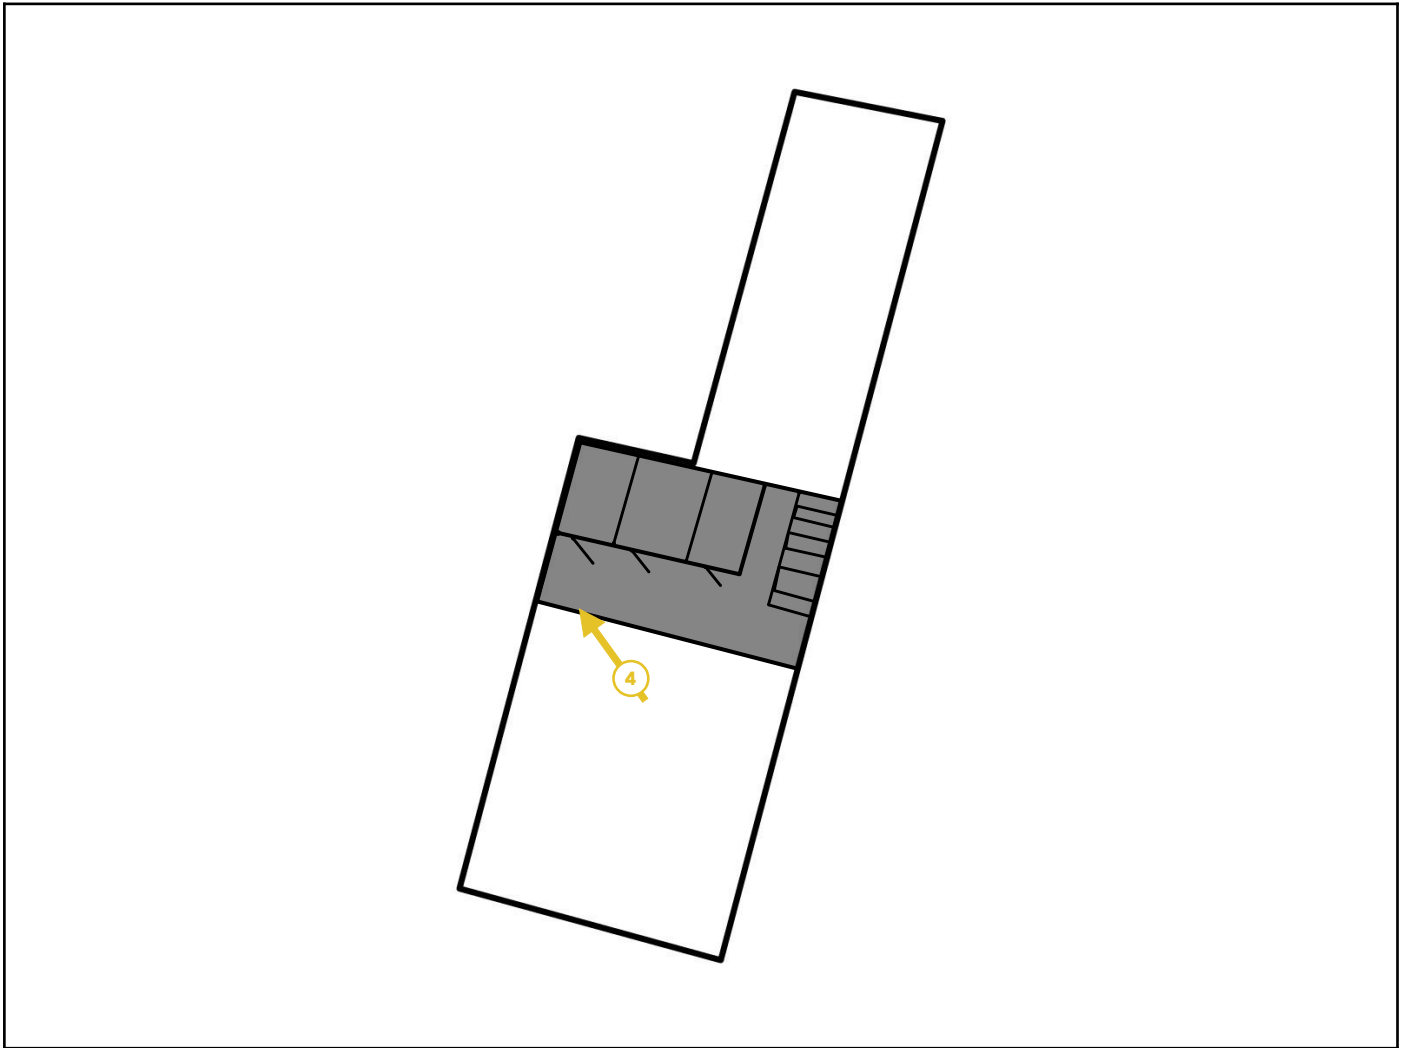
## Plan 1.5: Woning - kelder

| Beschrijving | Type | Actie |
|---|---|---|
| 4. Bakeliet tellerkast(en) - elektr. toepassing | Asbestmateriaal | Zorgvuldig beheren |

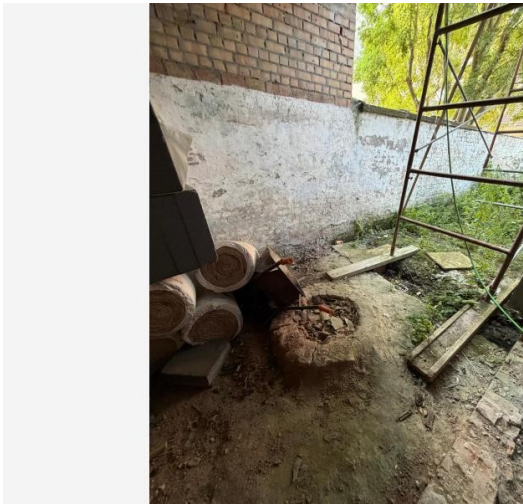
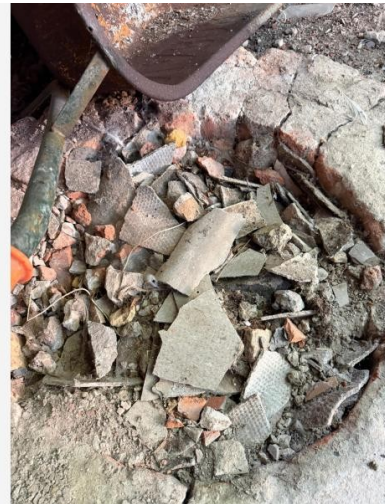
# Fiche 1: Rest/afbraak asbest(verdachte) afval cementtoepassing

Asbestmateriaal – afvalstof

Het asbestmateriaal valt onder de mijlpaal van 2040.

**Dringend verwijderen**

| Beschrijving | Rest/afbraak asbest(verdachte) afval cementtoepassing |
| Type afvalstof | Betreft resten (contaminatie) van verwerking of beschadiging |
| Type resten (contaminatie) | <ul style="list-style-type: none"><li>• Stof, deeltjes &lt; 4 mm, flinters, gruis (vermengd in materiaal)</li><li>• Stukken, fragmenten (los, opliggend)</li></ul> |
| Bron van de resten | Bron van de resten is niet meer aanwezig |
| Primaire drager | Wand buitenschil |
| Gebondenheid resten | Niet hecht |
| Hoeveelheid (gewicht - aantal) | <ul style="list-style-type: none"><li>• 10,00 kg - 1 stuk</li></ul> |
| Identificatiemethode | De asbestdeskundige beoordeelt het materiaal als asbesthoudend, en dit zonder monstername. |

- Verwijder het asbestafval.

- Eenvoudige handelingen: mag via doe-het-zelf of door werknemer(s) met opleidingsattest eenvoudige handelingen  
Hechtgebonden. Kan in 1 geheel (plaat/buis/stuk,...) verwijderd worden. Opletten bij breuken, vezelvrijgave!  
Zorg voor een fixatiemiddel, persoonlijke beschermingsmaatregelen. Veiligheidskledij - Persoonlijke beschermingsmiddelen of PBM's. Mondmasker. Het stofmasker is van beschermingsklasse FFP3. Het masker is aansluitend en zelf verstelbaar met twee afzonderlijke afstelbare banden. Zo sluit het goed aan bij de vorm van het gezicht. Het is voorzien van een neusklem en uitademventiel. De stofmaskers zijn bedoeld voor éénmalig gebruik. Stofdichte en waterbestendige wegwerpooverall, type 5 met kap. De overalls zijn bedoeld voor eenmalig gebruik. Wegwerphandschoenen – vast te plakken aan je overall. (Veiligheids-)laarzen of eventueel -schoenen – vast te plakken aan je overall. Ze zijn afwasbaar, ondoorlatend en waterbestendig. Eventueel een veiligheidsbril, helm of stootpet. ALLE gebruikte persoonlijke beschermingsmiddelen moeten CE gemarkeerd zijn. Hechtgebonden asbestafval mag u naar het plaatselijke recyclagepark brengen. Het is verplicht om het asbestafval te verpakken voor u het naar het recyclagepark brengt. Zo vermijdt u stofvorming en breuken tijdens het transport. Gebruik een verpakking die aangepast is aan de grootte van

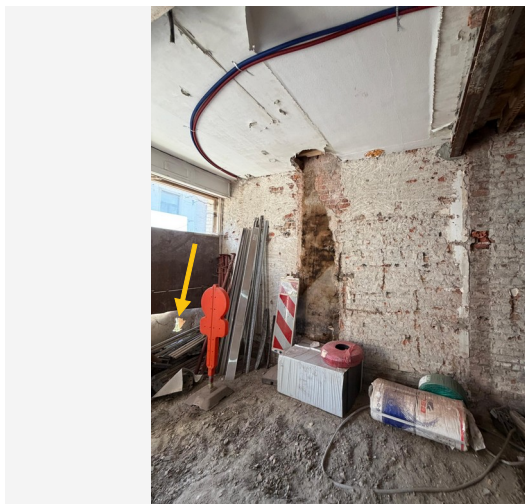
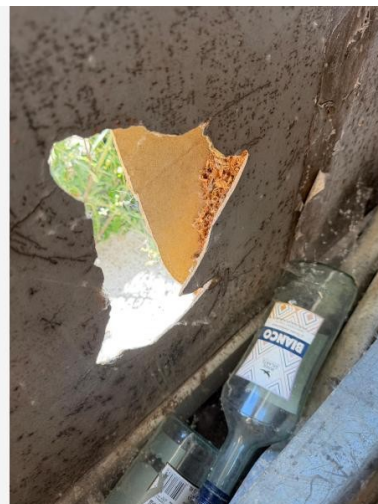
Het asbestmateriaal valt onder de mijlpaal van 2034.

Verwijderen

| Eindbeoordeling materiaalrisico | Verhoogd materiaalrisico en/of verhoogde kans op vezelvrijgave |

| Gebondenheid | Categorie 1: hechtgebonden in oorsprong |
| Asbestsoort (vezeltype) | Alleen chrysotiel aanwezig |
| Asbestconcentratie | Laag (< 50%) |
| Afschermingsgraad van het gehele materiaal | Geheel of deels vrij aan de buitenlucht, maar geen contact met binnenlucht |
| Toestand van het materiaal | Matig beschadigd, matig verweerd |

| # | Type | Referentie | Resultaat |
|---|---|---|---|
| 2.1 | Puntmonster | plaat voorzijde | Chrysotiel |

| Beschrijving | Asbestcement plaat voorzijde gevel |
| Hoeveelheid (oppervlakte - dikte - aantal) | • 3,00 m <sup>2</sup> - 0,30 cm - 1 stuk |

- Verwijder dit asbestmateriaal zo snel mogelijk. Volg de toestand goed op.

- Eenvoudige handelingen: mag via doe-het-zelf of door werknemer(s) met opleidingsattest eenvoudige handelingen  
Hechtgebonden. Kan in 1 geheel (plaat/buis/stuk...) verwijderd worden. Aan te raden firma met opleidingsattest 'eenvoudige handelingen'. Opletten bij breuken, vezelvrijgave! Zorg voor een fixatiemiddel, persoonlijke beschermingsmaatregelen (PBM's). Veiligheidskledij - PBM's. Mondmasker. Het stofmasker is van beschermingsklasse FFP3. Het masker is aansluitend en zelf verstelbaar met twee afzonderlijke afstelbare banden. Zo sluit het goed aan bij de vorm van het gezicht. Het is voorzien van een neusklem en uitademventiel. De stofmaskers zijn bedoeld voor éénmalig gebruik. Stofdichte en waterbestendige wegwerpovertall, type 5 met kap. De overalls zijn bedoeld voor eenmalig gebruik. Wegwerphandschoenen – vast te plakken aan je overall. (Veiligheids-)laarzen of eventueel -schoenen – vast te plakken aan je overall. Ze zijn afwasbaar, ondoorlatend en waterbestendig. Eventueel een veiligheidsbril, helm of stootpet. ALLE gebruikte persoonlijke beschermingsmiddelen moeten CE gemarkeerd zijn. Hechtgebonden asbestafval mag u naar het plaatselijke recyclagepark brengen. Het is verplicht om het asbestafval te verpakken voor u het naar het recyclagepark brengt. Zo vermijdt u stofvorming en breuken tijdens het transport. Gebruik een verpakking die aangepast is aan de grootte van de stukken asbest. U kunt asbestafval onder meer verpakken

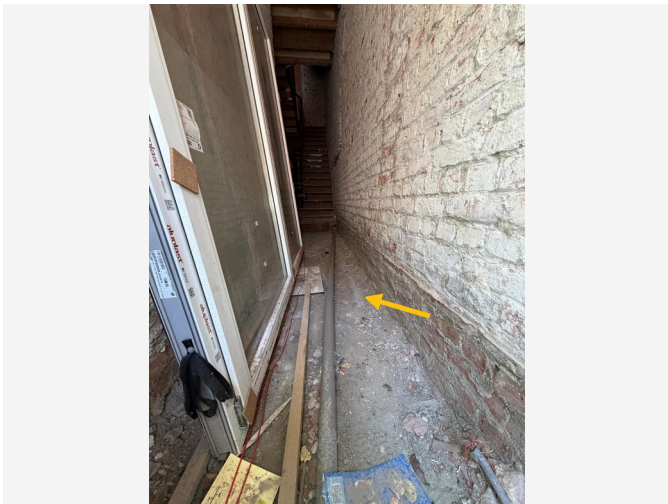
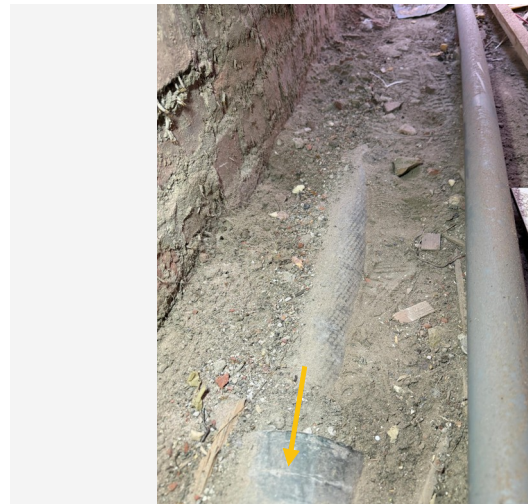
Het asbestmateriaal valt onder de mijlpaal van 2040.

Zorgvuldig beheren

| Eindbeoordeling materiaalarisico | Laag materiaalarisico en/of verlaagde kans op vezelvrijgave |

| Asbestsoort (vezeltype) | Crocidoliet aanwezig |
| Asbestconcentratie | Laag (< 50%) |
| Toestand van het materiaal | Onbeschadigd, niet verweerd |

| Beschrijving | Asbest(verdachte) cement buis riolering |
| Hoeveelheid (lengte - omtrek - dikte - aantal) | <ul style="list-style-type: none"> <li>• 15,00 m - 3,00 cm - 1,00 cm - 1 stuk</li> </ul> |
| Eenvoudig bereikbaar | <p>Nee</p> <ul style="list-style-type: none"> <li>• Het asbestmateriaal is bedekt (uitgezonderd laag verf, coating, behang, kunststof, textiel) en het wegnemen van het bedekkende materiaal kan niet zonder het bedekkende materiaal te beschadigen.</li> </ul> |
| Opmerking | Lengte bij benadering. Indicatief. Op sommige plaatsen deels zichtbaar. Rest ondergronds. |

- Zorg voor een veilig beheer. Vermijd het beschadigen van het asbestmateriaal. Controleer de toestand jaarlijks op wijzigingen.
- Zorg voor een veilig beheer en verwijder dit asbestmateriaal wanneer het bij werken eenvoudig bereikbaar wordt. Controleer de toestand jaarlijks op wijzigingen.
- Voer bijkomende staalname(s) uit.

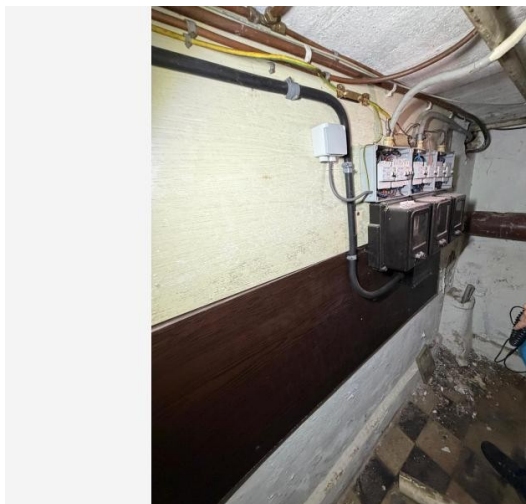
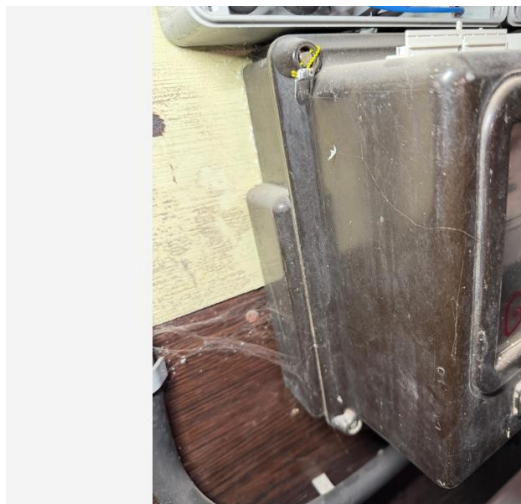
Het asbestmateriaal valt onder de mijlpaal van 2040.

Zorgvuldig beheren

| Eindbeoordeling materiaalrisico | Laag materiaalrisico en/of verlaagde kans op vezelvrijgave |

| Asbestsoort (vezeltype) | Crocidoliet aanwezig |
| Toestand van het materiaal | Onbeschadigd, niet verweerd |

| Beschrijving | Bakeliet tellerkast(en) - elektr. toepassing |
| Hoeveelheid (oppervlakte - dikte - aantal) | <ul style="list-style-type: none"> <li>0,70 m<sup>2</sup> - 0,50 cm - 1 stuk</li> </ul> |
| Opmerking | <p>Deze oppervlakte werd niet gemeten, maar geschat op basis van een benadering van de aanwezige tellerkast. Deze schatting mag niet worden gebruikt als maatstaf voor heffingen. Als deskundigen hebben wij vastgesteld dat het materiaal daadwerkelijk bakeliet betreft en geen harde pvc. Bakeliet wordt door ons beschouwd als een asbestverdachte toepassing, aangezien het in veel gevallen asbesthoudend is. We hebben geen staalname uitgevoerd om de functionaliteit van de tellerkast niet in gevaar te brengen. Daarnaast is staalname verboden, aangezien de tellerkast eigendom is van de nutsvoorzieningsmaatschappij.</p> |

- Zorg voor een veilig beheer. Vermijd het beschadigen van het asbestmateriaal. Controleer de toestand jaarlijks op wijzigingen.

- Eenvoudige handelingen: mag via doe-het-zelf of door werknemer(s) met opleidingsattest eenvoudige handelingen  
Deze toepassing mag volgens de huidige wetgeving worden verwijderd via eenvoudige handelingen. Aangezien deze toepassing echter eigendom is van de nutsvoorzieningsmaatschappij, mag deze uitsluitend worden verwijderd door hen of door een door hen aangestelde onderaannemer die beschikt over de nodige attesten en opleidingen. Daarom wordt hier verwezen naar de methode van een erkende verwijderaar, maar in feite dient dit via de nutsvoorzieningsmaatschappij te verlopen.

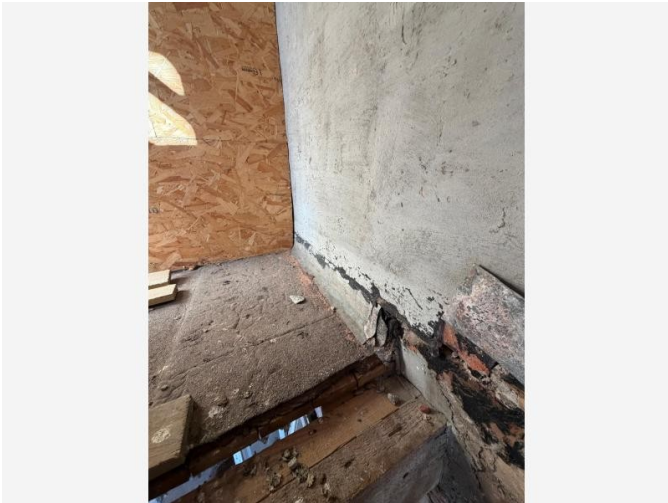
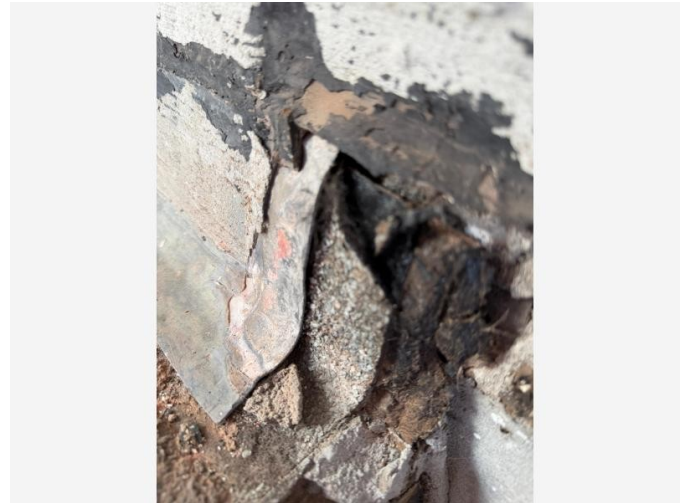
## Fiche 5: Roofing plat dak (staalname)

Geen asbest

| # | Type | Referentie | Resultaat |
|---|---|---|---|
| 5.1 | Puntmonster | Roofing plat dak | Geen asbest |

| Beschrijving | Roofing plat dak (staalname) |
| Opmerking | Deze oppervlakte, volumes en gewichten zijn niet gemeten, maar geschat op basis van een benadering van de aanwezige roofing (de opgegeven hoeveelheden mogen niet gebruikt worden als maatstaf voor heffingen). Om gevolgschade en lekkages te voorkomen en niet destructief te werk te gaan, is alleen de toplaag bemonsterd. We kunnen geen uitspraak doen over de onderliggende lagen. Bij renovatie of sloop dient er een destructief onderzoek uitgevoerd te worden van de roofing. |

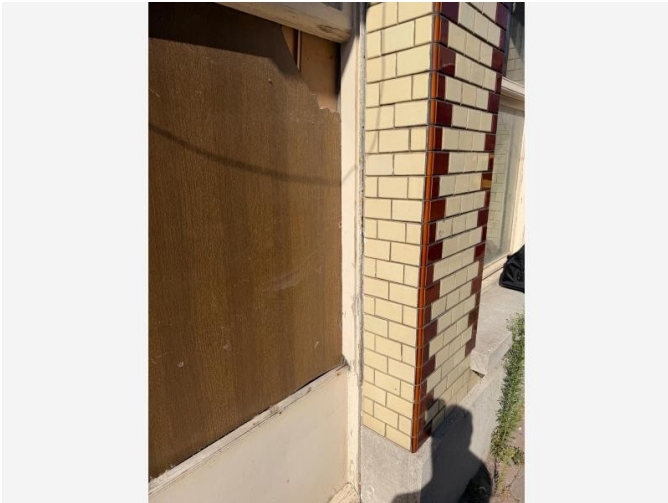
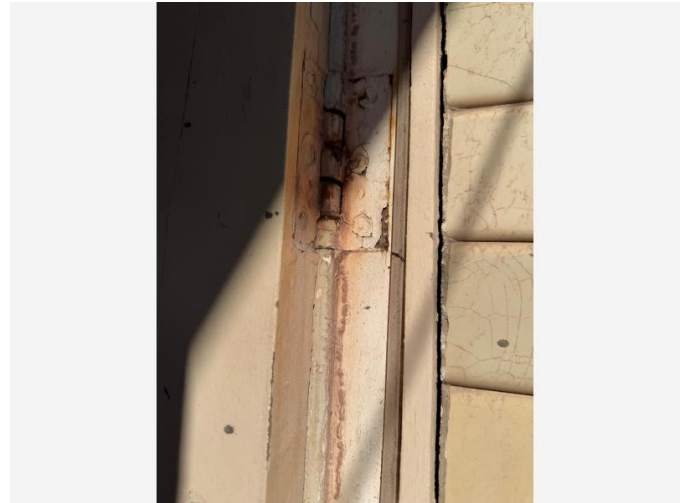
Geen asbest

| # | Type | Referentie | Resultaat |
|---|---|---|---|
| 6.1 | Puntmonster | Mastiek | Geen asbest |

| Beschrijving | Mastiek/kit - ramen/deuren - buitenschil |

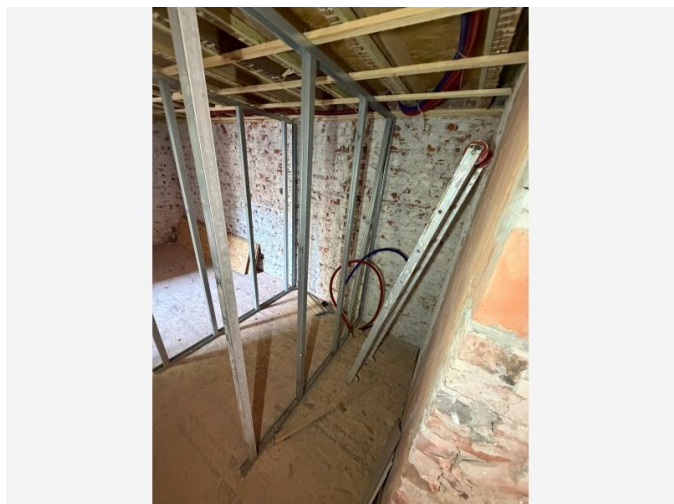
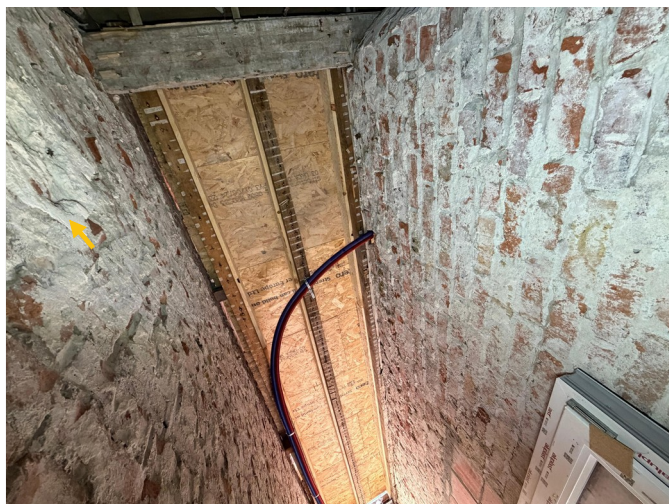
## Fiche 7: Pleisterwerk (gips) binnenwand

Geen asbest

| # | Type | Referentie | Resultaat |
|---|---|---|---|
| 7.1 | Mengmonster | Pleisterwerk gips binnenwand | Geen asbest |

| Beschrijving | Pleisterwerk (gips) binnenwand |
| Opmerking | Al het pleister werd afgekapt. Van de resten zijn staalname's genomen doorheen de woning. Deze oppervlakte, volumes en gewichten zijn niet gemeten, maar geschat op basis van een benadering van het aanwezig pleisterwerk in alle muren ( de opgegeven hoeveelheden mogen niet gebruikt worden als maatstaf van heffing). |

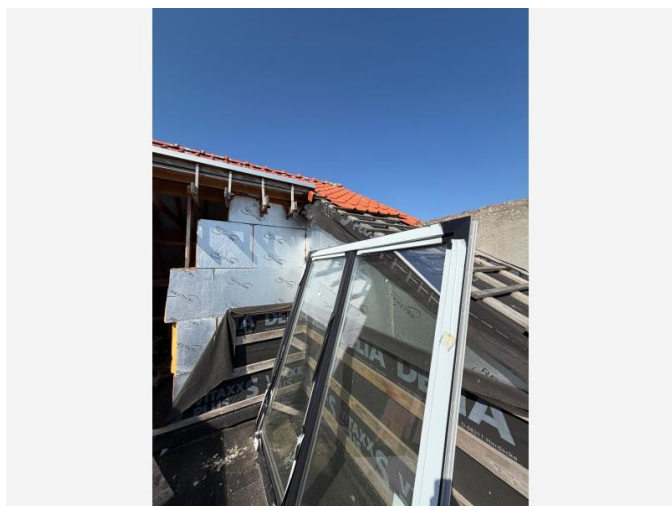
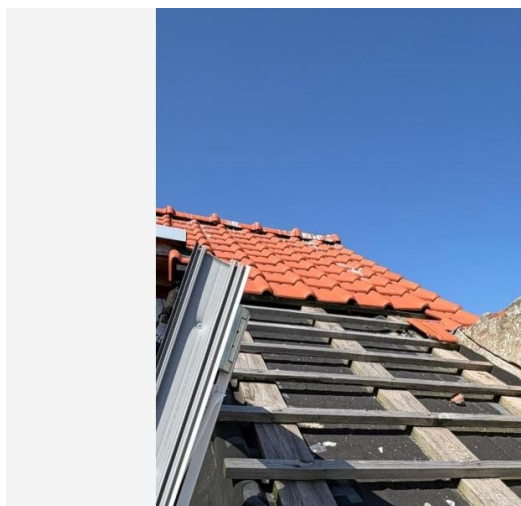
### Fiche 9: INFO: Dakbedekking - (leien, platen, roofing, epdm, ... )

| Beschrijving | Notitie | Terug te vinden op plannen |
|---|---|---|
| Fiche 9: INFO: Dakbedekking - (leien, platen, roofing, epdm, ... ) | Dakbedekking schuin dak dakpannen. Niet asbestverdacht. Roofing plat dak hoofdgebouw is staalname van genomen. Zie fiche roofing. | - |
