Asbestinventarisatetest

Heidestraat 36, 2070 Zwijndrecht

Attestnummer : 20231109-000392.000

Uitgegeven op : 09.11.2023

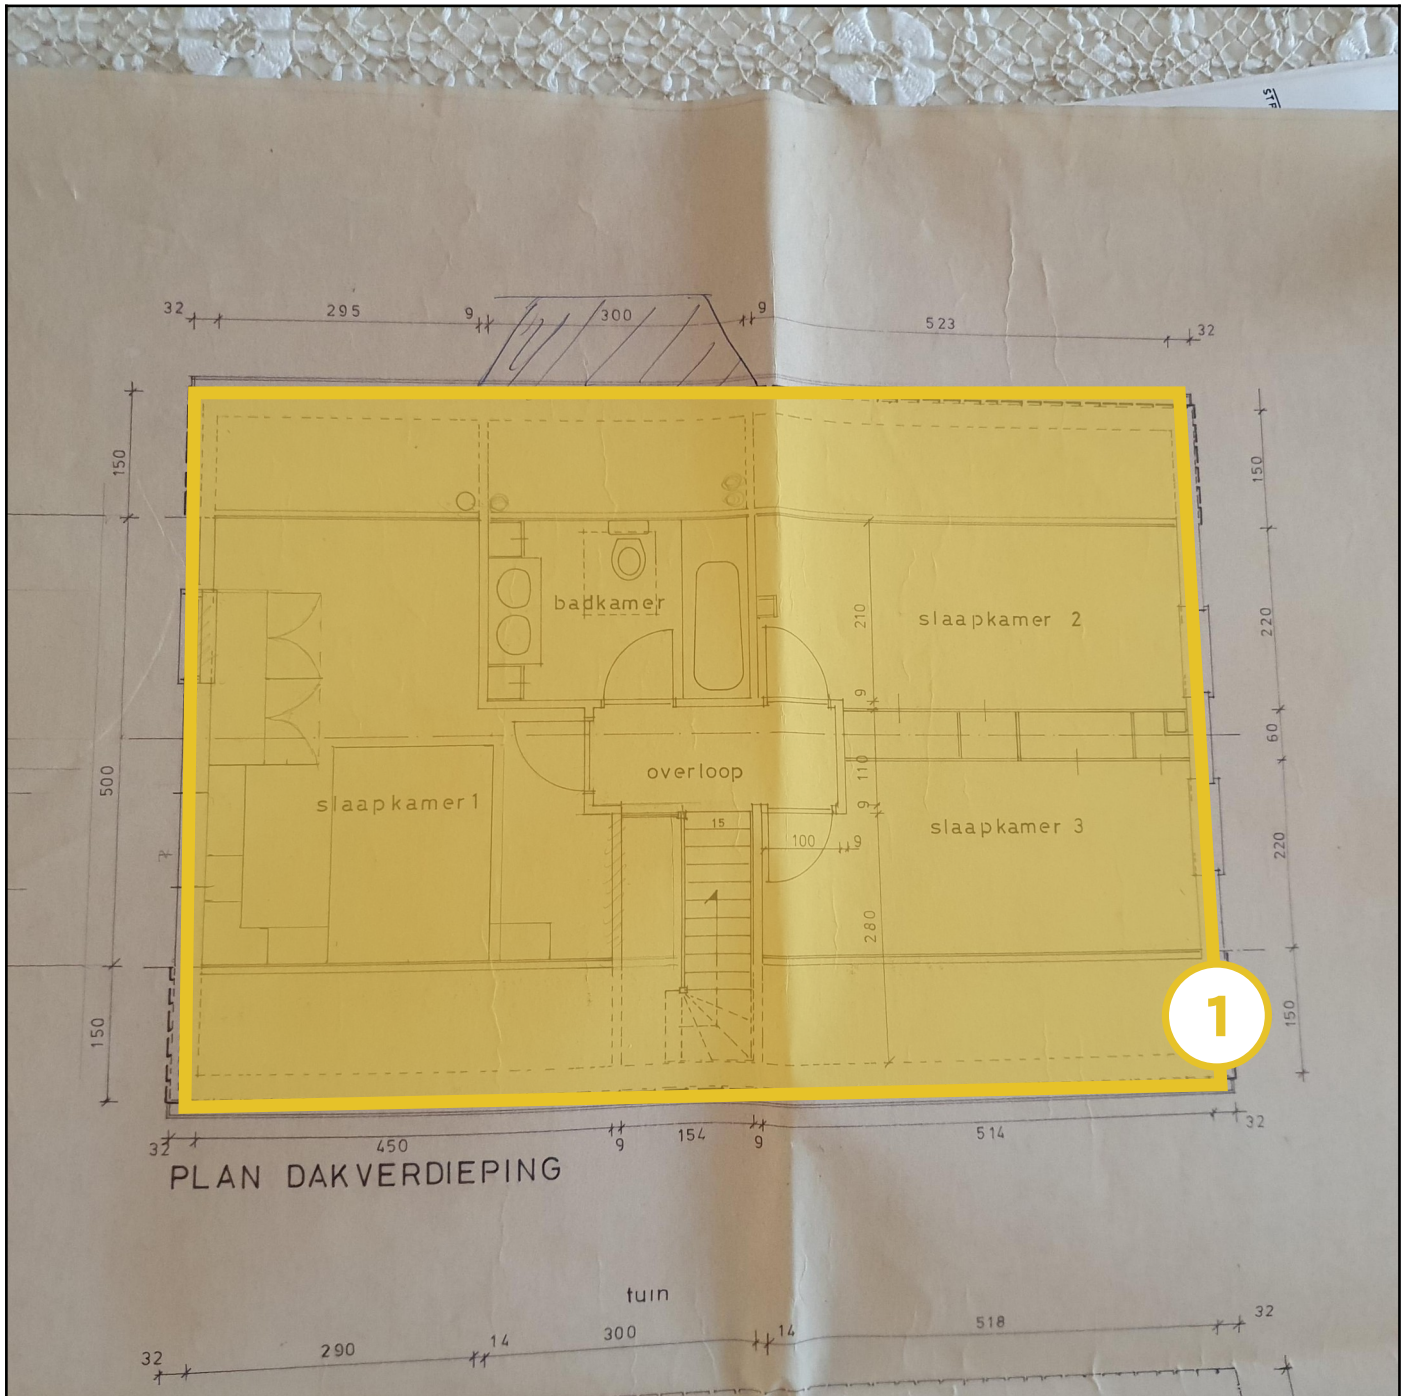
Plan 1.3: Dak

| Beschrijving | Type | Actie |
|---|---|---|
| 1. Menuserite onderdak | Asbestmateriaal | Zorgvuldig beheren |

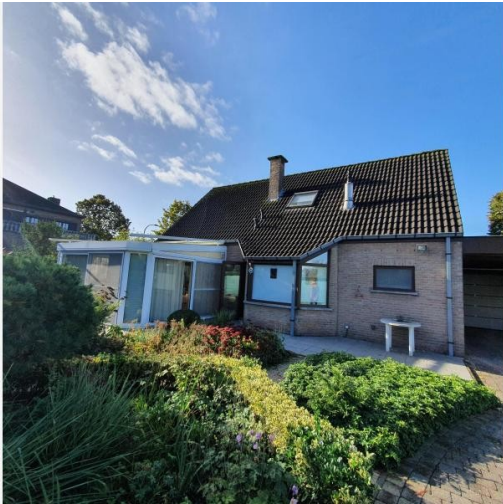
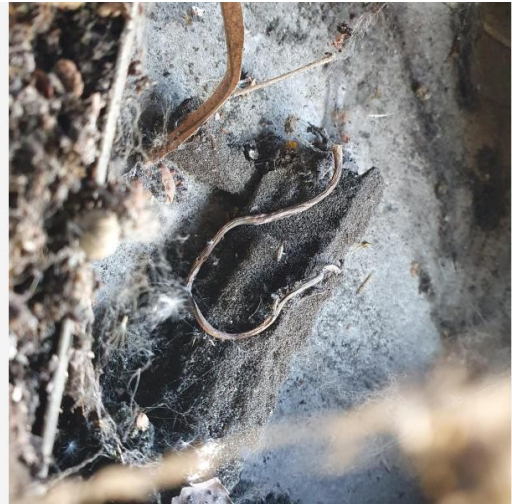
Overzichtsfoto

Detailfoto

| Eindbeoordeling materiaalrisico | Zeer laag materiaalrisico en/of zeer lage kans op vezelvrijgave |

| Toestand van het materiaal | Onbeschadigd, niet verweerd |

| Beschrijving | Menuserite onderdak |

| Opmerking | Bij het verplaatsen van de dakpannen werd vastgesteld dat er een menuseriteonderdak aanwezig is. Dit onderdak is niet waarneembaar langs de binnenzijde van de woning. |

Zorgvuldig beheren

- Zorg voor een veilig beheer. Vermijd het beschadigen van het asbestmateriaal. Controleer de toestand jaarlijks op wijzigingen.
- Zorg voor een veilig beheer en verwijder dit asbestmateriaal wanneer het bij werken eenvoudig bereikbaar wordt. Controleer de toestand jaarlijks op wijzigingen.

- Eenvoudige handelingen: mag via doe-het-zelf of door werknemer(s) met opleidingsattest eenvoudige handelingen
Indien mogelijk de ondervloer afdekken met folie . De platen kunnen voorzichtig verwijderd worden, de platen extra bevochtigen om stof te voorkomen + dragen van de nodige beschermingsmiddelen (mondmasker ffp3, handschoenen,tyvec) Bij de gemeente/containerpark afsluitzakken halen om dubbel in te pakken en af te voeren naar het containerpark of voorzichtig in container met asbestbag plaatsen , alle werknemer(s) moeten wel beschikken over een opleidingsattest eenvoudige handelingen 8u.
- Eenvoudige handelingen: enkel door erkend asbestverwijderaar
Indien mogelijk de ondervloer afdekken met folie . De platen kunnen voorzichtig verwijderd worden, de platen (leien) extra bevochtigen om stof te voorkomen + dragen van de nodige beschermingsmiddelen

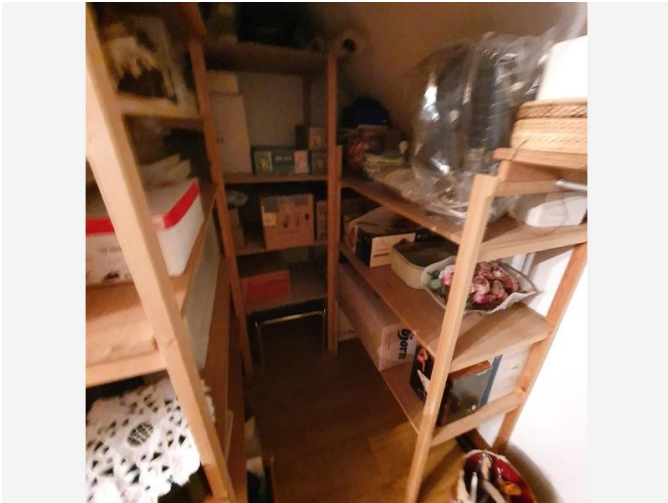
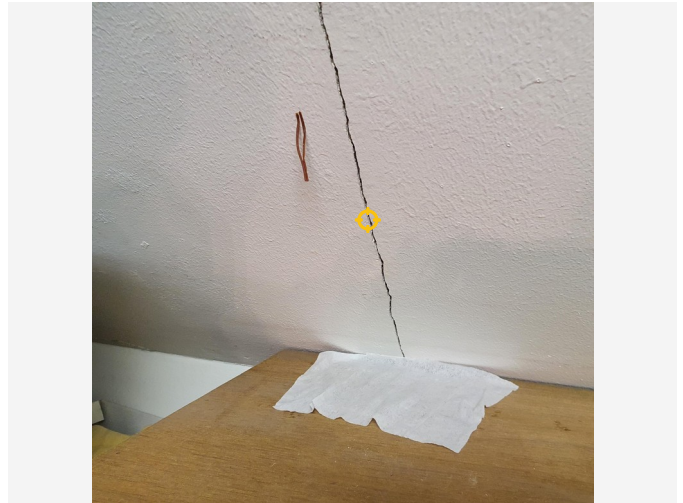
Fiche 2: Plafondpleister

Overzichtsfoto

Detailfoto

Geen asbest

| Opmerking | Laboanalyse toont aan dat het plafondpleister niet asbesthoudend is. |

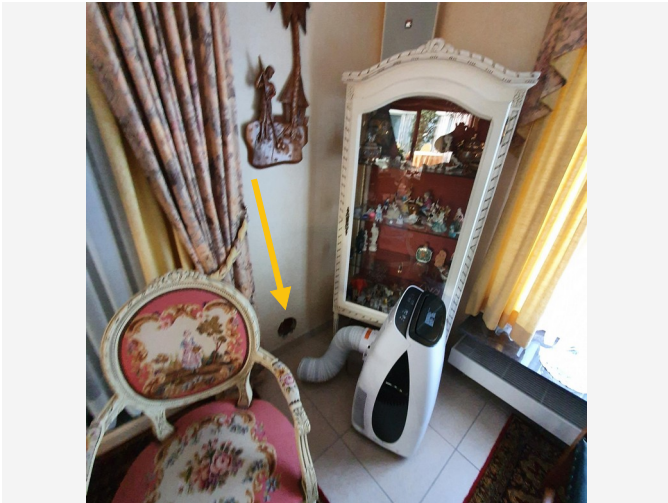
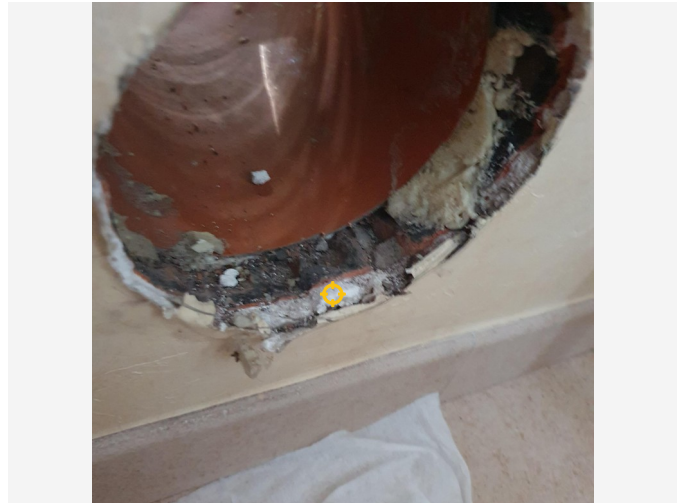
Overzichtsfoto

Detailfoto

Geen asbest

| Opmerking | Laboanalyse toont aan dat de muurpleister niet asbesthoudend is. |
