Asbestinventarisatetest

Duffelsesteenweg 93, 2860 Sint-Katelijne-Waver

Attestnummer : 20240614-000878.000

Uitgegeven op : 14.06.2024

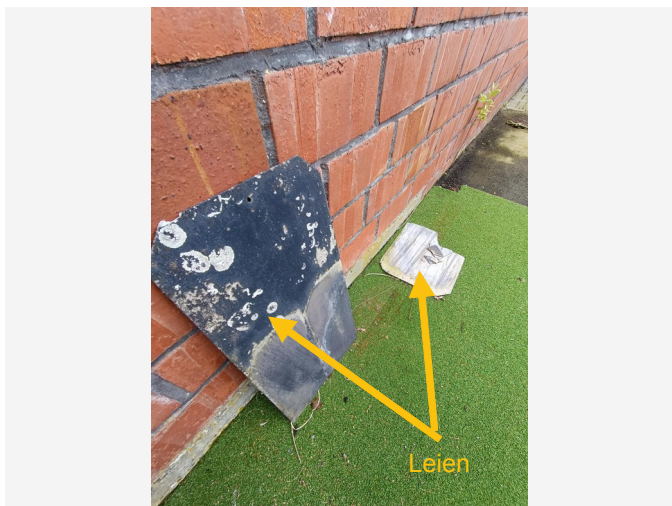
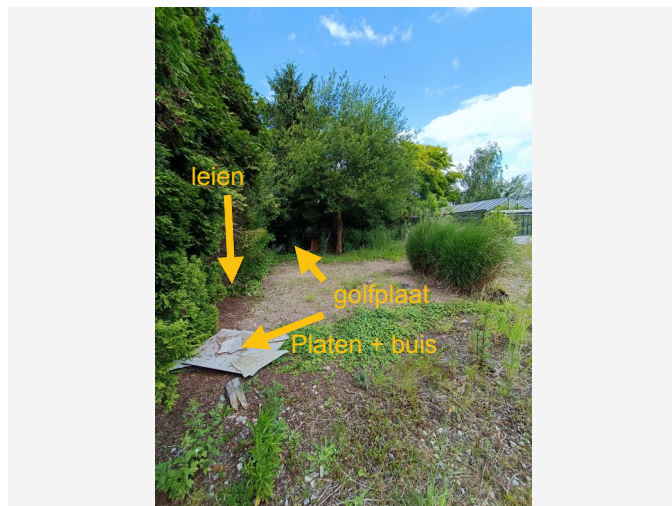
Het asbestmateriaal valt onder de mijlpaal van 2040.

Dringend verwijderen

Beschrijving	Afval leien, platen, buizen, golfplaat
Type afvalstof	Betreft stock-voorraad of gedemonteerde asbestmaterialen
Aanwezige resten	Geen resten aanwezig
Omgeving	Buiten
Primaire drager	Bodem
Asbestmaterialen	<ul style="list-style-type: none"> Buis, koker, leiding, pijp, doorvoer Dak- en gevelbekleding - Lei, shingle Dak- en gevelbekleding - Plaat Verloren bekisting - Golfplaat
Bindmiddel van asbestmateriaal	Cement
Gebondenheid op basis van bindmiddel	Hecht
Hoeveelheid (gewicht - aantal)	<ul style="list-style-type: none"> 300,00 kg - 1 stuk
Totaal gewicht	300,00 kg
Eenvoudig bereikbaar	Ja
Identificatiemethode	Vaststelling zonder monsternamen
Opmerking	De vermelde hoeveelheid betreft een beredeneerde schatting. Er worden geen rechten verleend aan deze hoeveelheid.

- Verwijder het asbestafval.

- Eenvoudige handelingen: mag via doe-het-zelf of door werknemer(s) met opleidingsattest eenvoudige handelingen
EH via doe-het zelf

Bij de gemeente of het plaatselijk containerpark kan je afsluitbare zakken opvragen om het afval dubbel te verpakken en het af te voeren als hechtgebonden materiaal naar het containerpark. Bescherm jezelf voldoende met de nodige PBM's (mondmasker FFP3, handschoenen, Tyvec, ...).

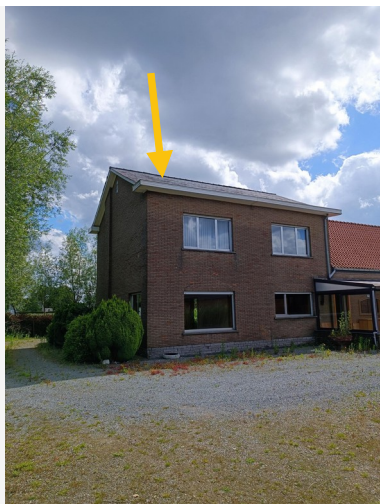
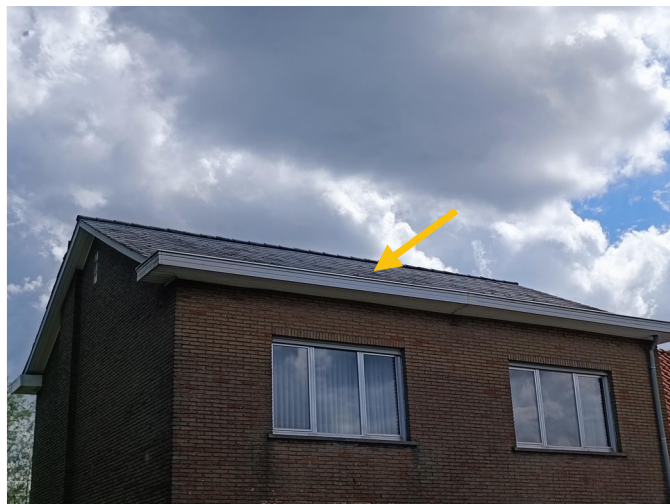
Het asbestmateriaal valt onder de mijlpaal van 2034.

Verwijderen

Eindbeoordeling materiaalrisico	Verhoogd materiaalrisico en/of verhoogde kans op vezelvrijgave
Opmerking	De leien zijn poreus en met mos begroeid.

Gebondenheid	Categorie 1: hechtgebonden in oorsprong
Asbestsoort (vezeltype)	Crocidoliet aanwezig
Asbestconcentratie	Laag (< 50%)
Afschermingsgraad van het gehele materiaal	Geheel of deels vrij aan de buitenlucht

Toestand van het materiaal	Matig beschadigd, matig verweerd
----------------------------	----------------------------------

Beschrijving	Leien dak >3,5m
Omgeving	Buiten
Primaire drager	Schuin dak
Asbestmateriaal	Dak- en gevelbekleding - Lei, shingle
Bindmiddel van asbestmateriaal	Cement
Gebondenheid op basis van bindmiddel	Hecht
Hoeveelheid (oppervlakte - aantal)	<ul style="list-style-type: none"> • 80,00 m² - 1 stuk
Totale oppervlakte	80,00 m ²
Eenvoudig bereikbaar	Ja
Bevestigingswijze	<ul style="list-style-type: none"> • Genageld, geniet
Identificatiemethode	Vaststelling zonder monsternamen
Destructieve handeling voor identificatie	Nee
Opmerking	De leien waren niet bereikbaar (geen dakvenster /onderdak aanwezig / hoogte > 3,50m) en er kon bijgevolg geen staal genomen worden om uit te sluiten dat deze asbestverdachte toepassing niet-asbesthoudend is. Het is aangewezen om bijkomend onderzoek uit te voeren bij renovatiewerken. De vermelde oppervlaktes, diktes en volumes betreffen een beredeneerde schatting. Er worden geen rechten verleend aan deze oppervlaktes/diktes/volumes.

- Verwijder dit asbestmateriaal zo snel mogelijk. Volg de toestand goed op.
- Hemelwater dat afspoelt van asbestcement daken of gevels kan asbestdeeltjes bevatten. Gebruik het enkel voor gesloten circuits (bv. spoelen toiletten). Reinig na het vervangen van het dak of de gevel de dakgoten en regenwaterput of -ton om asbesthoudend sediment of slib te verwijderen
- Voer bijkomende staalname(s) uit.

- Eenvoudige handelingen: mag via doe-het-zelf of door werknemer(s) met opleidingsattest eenvoudige handelingen
EH via doe-het-zelf Dragen van de nodige beschermingsmiddelen (mondmasker ffp3, handschoenen,tyvec). Indien mogelijk de ondervloer afdekken , leien voorzichtig verwijderen, extra fixeren, niet breken , niet gooien, onmiddellijk verpakken of voorzichtig in container met asbest bag plaatsen.

Gebruik geen stortkokers.

Indien leien in slechte staat zijn en kans bestaat op breken : Eenvoudige handeling opgeleid personeel , alle werknemer(s) moeten wel beschikken over een opleidingsattest eenvoudige handelingen 8u

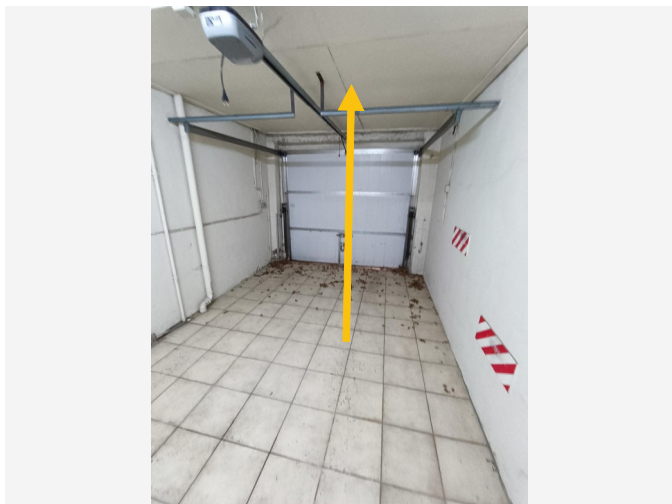
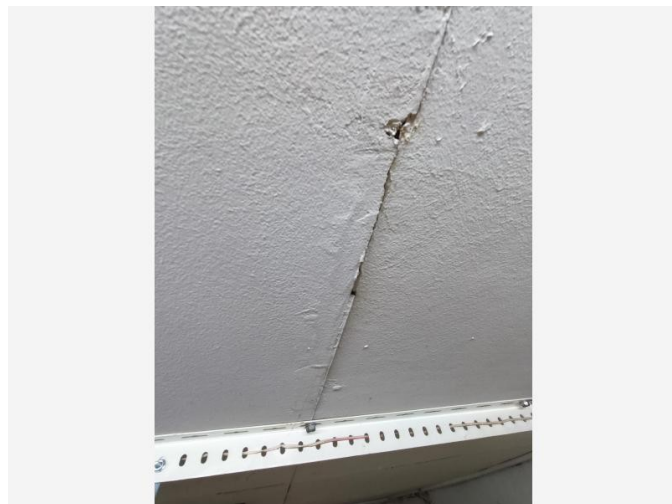
Het asbestmateriaal valt onder de mijlpaal van 2040.

Verwijderen

Eindbeoordeling materiaalrisico	Verhoogd materiaalrisico en/of verhoogde kans op vezelvrijgave
Opmerking	De toepassing is in relatief goede staat.

Gebondenheid	Categorie 1: hechtgebonden in oorsprong
Asbestsoort (vezeltype)	Crocidoliet aanwezig
Asbestconcentratie	Laag (< 50%)
Afschermingsgraad van het gehele materiaal	Geheel of deels (ook) vrij aan de binnenlucht
Toestand van het materiaal	Licht beschadigd, licht verweerd. Intact materiaal type Pical – asbestboard of categorie III 'gebondenheid'

Beschrijving	Glasal plafond (Garage, berging, wc)
Omgeving	Binnen
Primaire drager	Plafond
Asbestmateriaal	Plaat, paneel, tablet - Geëmailleerd, type Glasal
Bindmiddel van asbestmateriaal	Cement
Gebondenheid op basis van bindmiddel	Hecht
Hoeveelheid (oppervlakte - dikte - aantal)	• 40,00 m ² - 0,80 cm - 1 stuk
Totaal volume	0,32 m ³
Eenvoudig bereikbaar	Ja
Bevestigingswijze	• Genageld, geniet

- Zorg voor een veilig beheer. Vermijd het beschadigen van het asbestmateriaal. Controleer de toestand jaarlijks op wijzigingen.

- Eenvoudige handelingen: mag via doe-het-zelf of door werknemer(s) met opleidingsattest eenvoudige handelingen
EH via doe-het zelf : gebruik een FFP3 masker, handschoenen en tyvek . Maak de platen voorzichtig los zonder te breken , verpak dubbel met plastic folie. Als hechtgebonden afval naar het containerpark brengen.

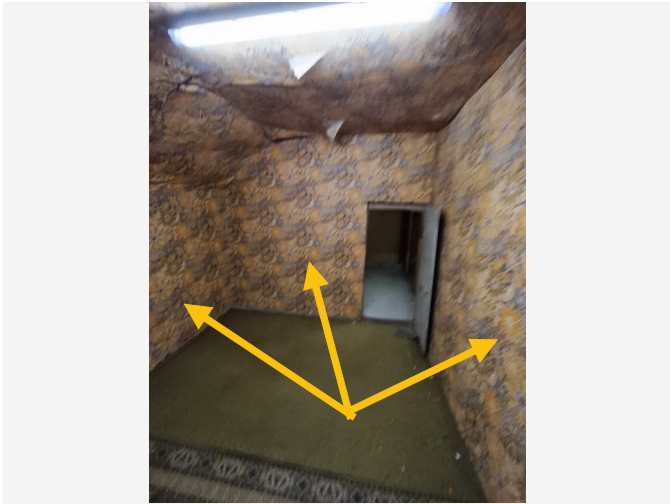
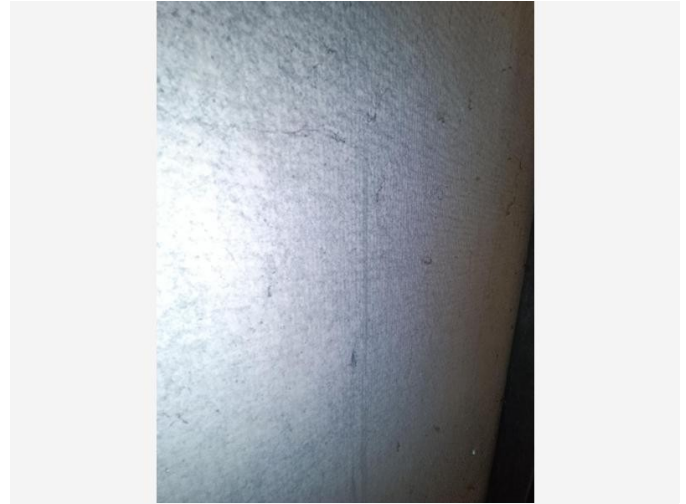
Fiche 4: Glasal Binnenwanden (zolder 1, zichtbaar via zolder 3)

Het asbestmateriaal valt onder de mijlpaal van 2040.

Verwijderen

Eindbeoordeling materiaalrisico	Verhoogd materiaalrisico en/of verhoogde kans op vezelvrijgave
Opmerking	De toepassing is in relatief goede staat.

Gebondenheid	Categorie 1: hechtgebonden in oorsprong
Asbestsoort (vezeltype)	Crocidoliet aanwezig
Asbestconcentratie	Laag (< 50%)
Afschermingsgraad van het gehele materiaal	Geheel of deels (ook) vrij aan de binnenlucht
Toestand van het materiaal	Licht beschadigd, licht verweerd. Intact materiaal type Pical – asbestboard of categorie III 'gebondenheid'

Beschrijving	Gasal Binnenwanden (zolder 1, zichtbaar via zolder 3)
Omgeving	Binnen
Primaire drager	Plafond
Asbestmateriaal	Plaat, paneel, tablet - Geëmailleerd, type Gasal
Bindmiddel van asbestmateriaal	Cement
Gebondenheid op basis van bindmiddel	Hecht
Hoeveelheid (oppervlakte - dikte - aantal)	• 45,00 m ² - 0,80 cm - 1 stuk
Totaal volume	0,36 m ³
Eenvoudig bereikbaar	Ja

- Zorg voor een veilig beheer. Vermijd het beschadigen van het asbestmateriaal. Controleer de toestand jaarlijks op wijzigingen.

- Eenvoudige handelingen: mag via doe-het-zelf of door werknemer(s) met opleidingsattest eenvoudige handelingen
EH via doe-het zelf : gebruik een FFP3 masker, handschoenen en tyvek . Maak de platen voorzichtig los zonder te breken , verpak dubbel met plastic folie. Als hechtgebonden afval naar het containerpark brengen.

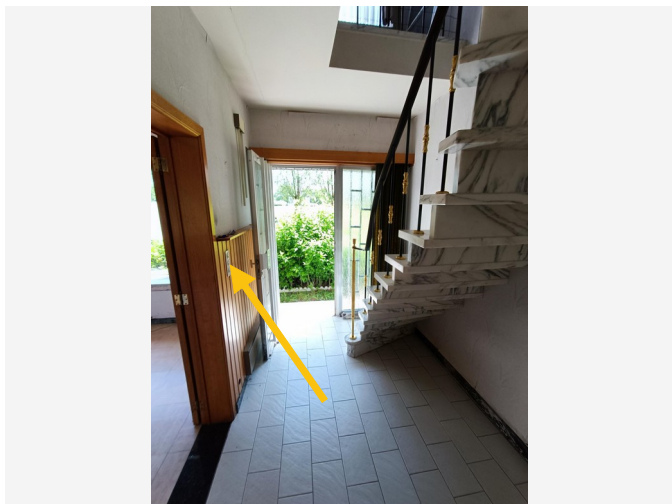
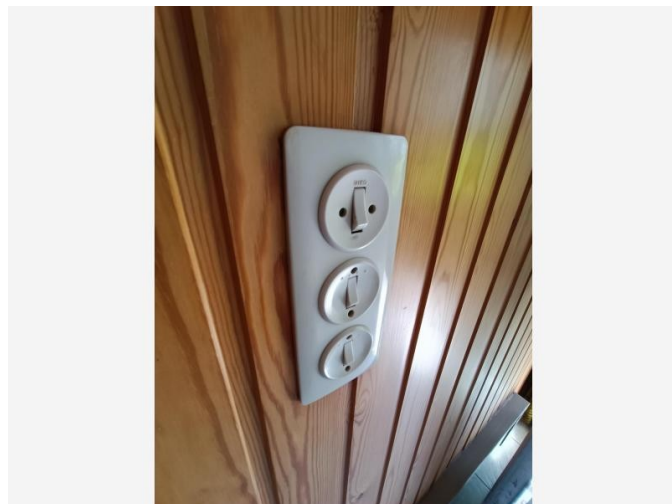
Het asbestmateriaal valt onder de mijlpaal van 2040.

Zorgvuldig beheren

Eindbeoordeling materiaalrisico	Laag materiaalrisico en/of verlaagde kans op vezelvrijgave
---------------------------------	--

Gebondenheid	Categorie 1: hechtgebonden in oorsprong
Asbestsoort (vezeltype)	Crocidoliet aanwezig
Asbestconcentratie	Laag (< 50%)
Afschermingsgraad van het gehele materiaal	Geheel of deels (ook) vrij aan de binnenlucht
Toestand van het materiaal	Onbeschadigd, niet verweerd

Beschrijving	Bakelieten schakelaars/stopcontacten
Omgeving	Binnen
Primaire drager	Binnenwand
Asbestmateriaal	Plaat, paneel, tablet - Type Bakeliet
Bindmiddel van asbestmateriaal	Kunststof of -hars
Gebondenheid op basis van bindmiddel	Hecht

- Verwijder dit asbestmateriaal zo snel mogelijk. Volg de toestand goed op.

- Eenvoudige handelingen: mag via doe-het-zelf of door werknemer(s) met opleidingsattest eenvoudige handelingen
Schakelaars, stopcontacten, armaturen en andere gelijkaardige toepassingen kunnen eenvoudig losgeschroefd worden --> EH doe-het-zelf.

Dragen van de nodige beschermingsmiddelen (mondmasker ffp3, handschoenen, tyvec) Bij de gemeente/containerpark afsluitzakken halen om dubbel in te pakken en af te voeren naar het containerpark als hechtgebonden asbestafval.

Afgesloten of verzegelde kast --> EH opgeleid technieker personeel 8u basisopleiding asbest.

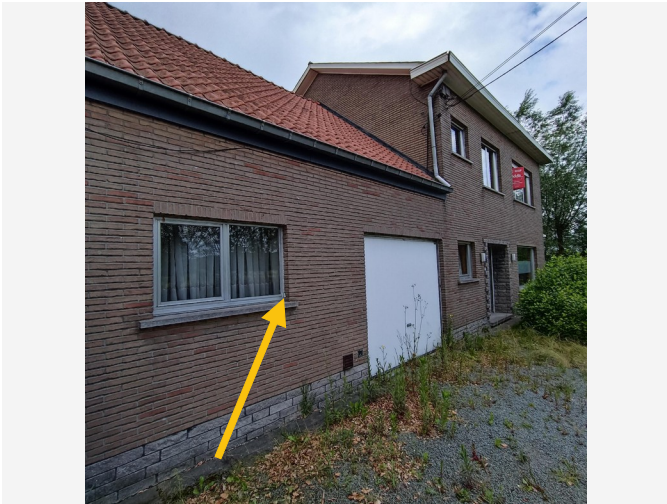
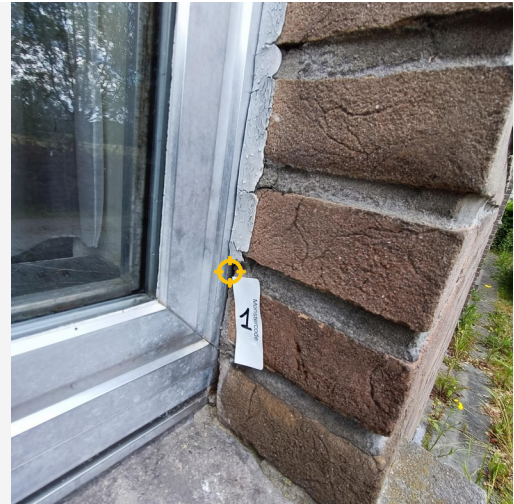
Het asbestmateriaal valt onder de mijlpaal van 2040.

Zorgvuldig beheren

Beschrijving	Mastiek aluminium ramen en deuren
Omgeving	Buiten
Primaire drager	Wandopening verticaal (raam, deur, ...)
Asbestmateriaal	In-situ afwerkingslagen - Pasta, stopverf, voegsel, stopsel, vulsel, mastiek, katten, ...
Bindmiddel van asbestmateriaal	Katten, mastiek, pasta

Gebondenheid op basis van bindmiddel	Hecht
Hoeveelheid (gewicht - aantal)	<ul style="list-style-type: none"> • 11,20 kg - 1 stuk
Totaal gewicht	11,20 kg
Eenvoudig bereikbaar	Ja
Bevestigingswijze	<ul style="list-style-type: none"> • Verlijmd, ingegoten, versmeerd
Identificatiemethode	Vaststelling met monstername
Destructieve handeling voor identificatie	Nee
Opmerking	<p>Mastiek zit tussen het raam/deurkader en de muur.</p> <p>Betreft +/- 112 lm.</p> <p>Het gewicht en lm is een berekeneerde schatting. Er worden geen rechten verleend aan deze oppervlaktes. De dikte is een schatting die voorkomt uit de monsterplaatsen en is daarom niet altijd representatief.</p>

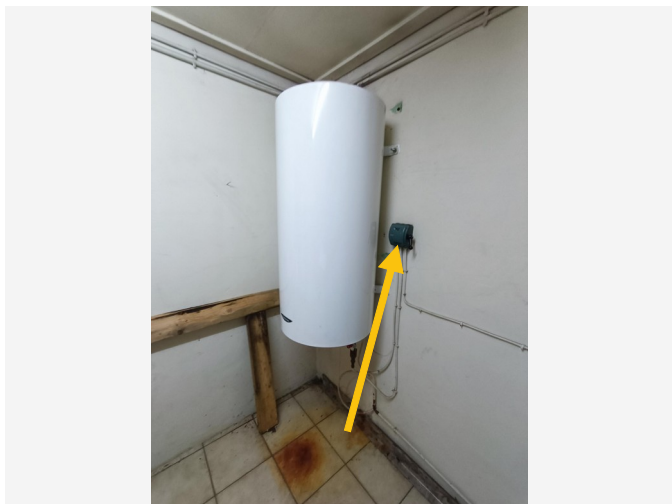
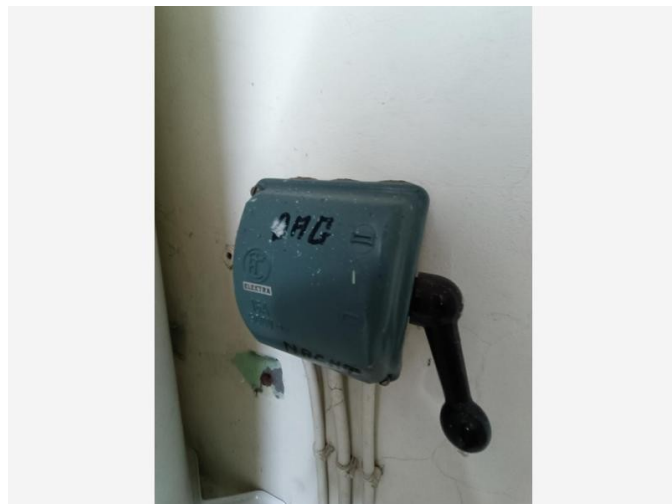
Beschrijving	Bakelieten zekeringskast (garage)
Omgeving	Binnen
Primaire drager	Binnenwand
Asbestmateriaal	Plaat, paneel, tablet - Type Bakeliet
Bindmiddel van asbestmateriaal	Kunststof of -hars
Gebondenheid op basis van bindmiddel	Hecht

Hoeveelheid (oppervlakte - dikte - aantal)	<ul style="list-style-type: none"> • 0,20 m² - 10,00 cm - 1 stuk
Totaal volume	0,02 m ³
Eenvoudig bereikbaar	Ja
Bevestigingswijze	<ul style="list-style-type: none"> • Geschroefd
Identificatiemethode	Vaststelling zonder monstername
Destructieve handeling voor identificatie	Nee
Opmerking	<p>De doorgegeven aantallen zijn een schatting, het is mogelijk dat er meerdere bakeliet toepassingen aanwezig zijn.</p> <p>Het is moeilijk te bepalen of de bakeliettoepassingen in de woning ook effectief asbesthoudend zijn (het kan ook gaan om de asbestvrije variant).</p> <p>-Er werd geen monster genomen owv beschadiging aan een elektrisch gerelateerde toepassing, extra controle bij verwijdering van het verdacht materiaal. Vermoedelijk zullen de toepassingen verwijderd worden bij aanpassing van het elektriciteitsnetwerk.</p>

- Eenvoudige handelingen: mag via doe-het-zelf of door werknemer(s) met opleidingsattest eenvoudige handelingen
EH via doe-het zelf : Voorzichtig losmaken , extra bevochtigen om stof te voorkomen + dragen van de nodige beschermingsmiddelen (mondmasker ffp3, handschoenen, tyvec) verpakken in plastic folie en afvoeren naar het containerpark als hechtgebonden asbestafval.

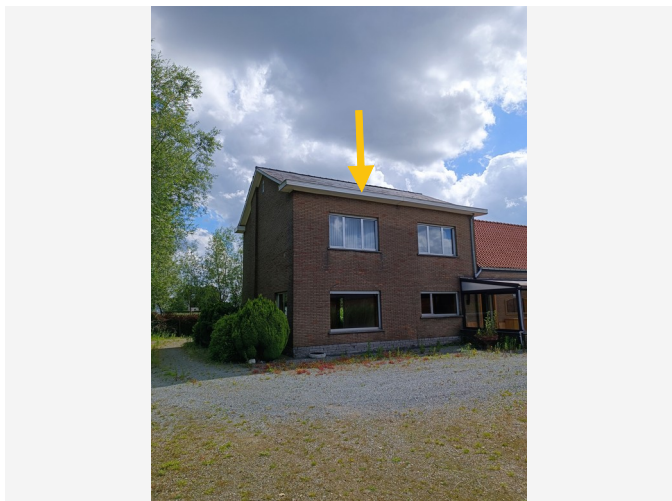
Fiche 12: Dakgoot niet zichtbaar (>3,5m hoog, niet bereikbaar)

Beperking

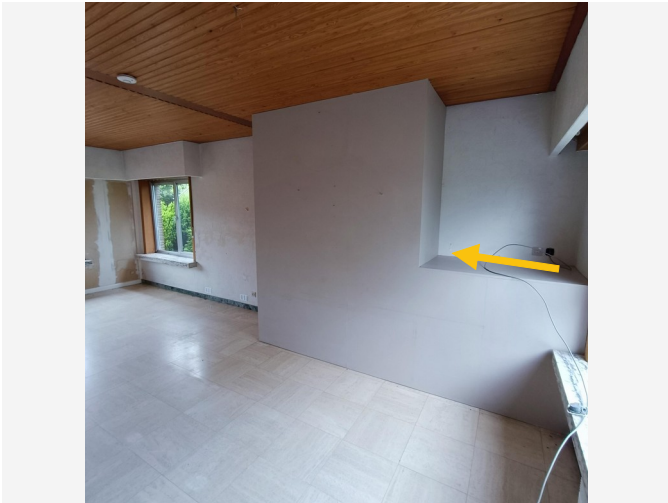
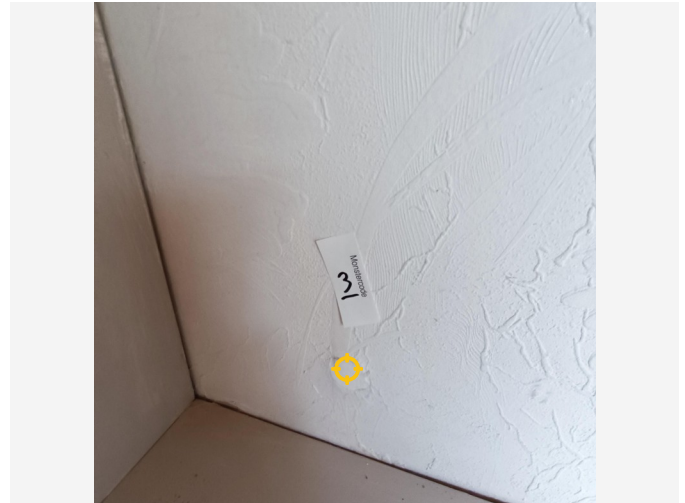
Fiche 23: Pleisterwerk muren

Geen asbest

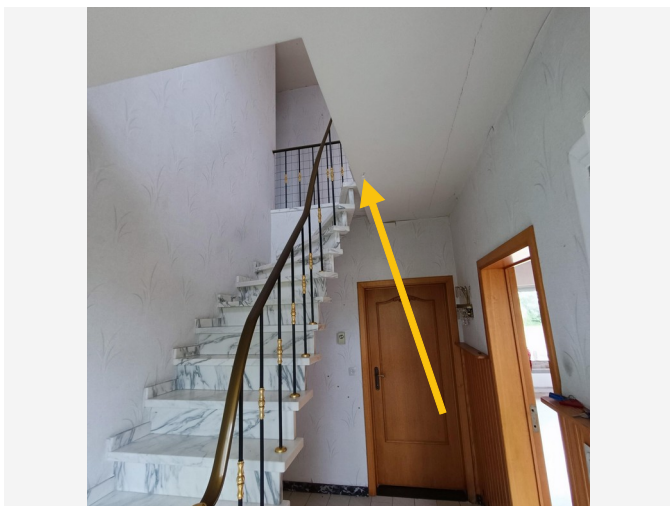
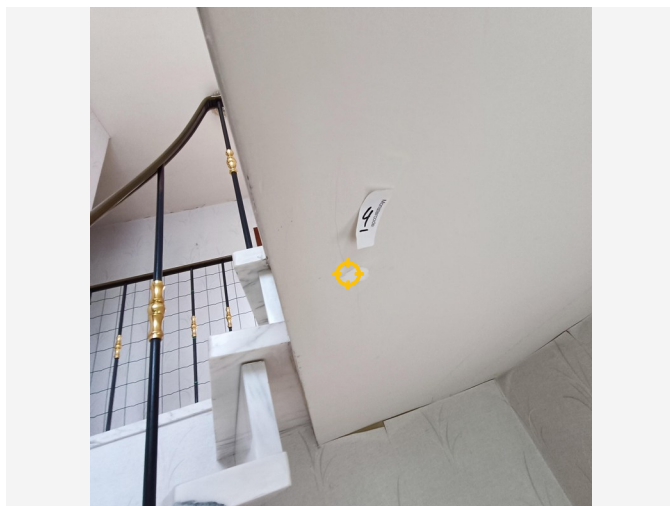
Fiche 24: Pleisterwerk plafonds

Geen asbest

Beschrijving	Pleisterwerk plafonds
Omgeving	Binnen
Primaire drager	Plafond

Bindmiddel van materiaal	Gips - kalk
Gebondenheid op basis van bindmiddel	Niet-hechtgebonden
Hoeveelheid (oppervlakte - dikte - aantal)	• 225,50 m ² - 1,50 cm - 1 stuk
Totaal volume	3,383 m ³
Identificatiemethode	Vaststelling met monstername
Destructieve handeling voor identificatie	Nee
Opmerking	<p>Volgens het inspectieprotocol is een monstername van het pleisterwerk verplicht om dit te identificeren als niet-asbesthoudend.</p> <p>Locatie staalnames: individuele ruimte: Koele berging / natte ruimte: Keuken / stookplaats: NIET BEPLEISTERD / traphal: Traphal v0.</p> <p>De vermelde oppervlaktes en volumes betreffen een beredeneerde schatting. Er worden geen rechten verleend aan deze oppervlaktes/volumes. De dikte is een schatting die voorkomt uit de monsterplaatsen en is daarom niet altijd representatief. Enkele plafonds zijn afgewerkt met valse plafonds in plaatmateriaal. Het is niet duidelijk of er pleisterwerk aanwezig is achter deze valse plafonds, het is aangewezen om bijkomend onderzoek uit te voeren bij werken.</p>
