Asbestinventarisatetest

Waverstraat 12, 2860 Sint-Katelijne-Waver

Attestnummer : 20241104-000410.000

Uitgegeven op : 04.11.2024

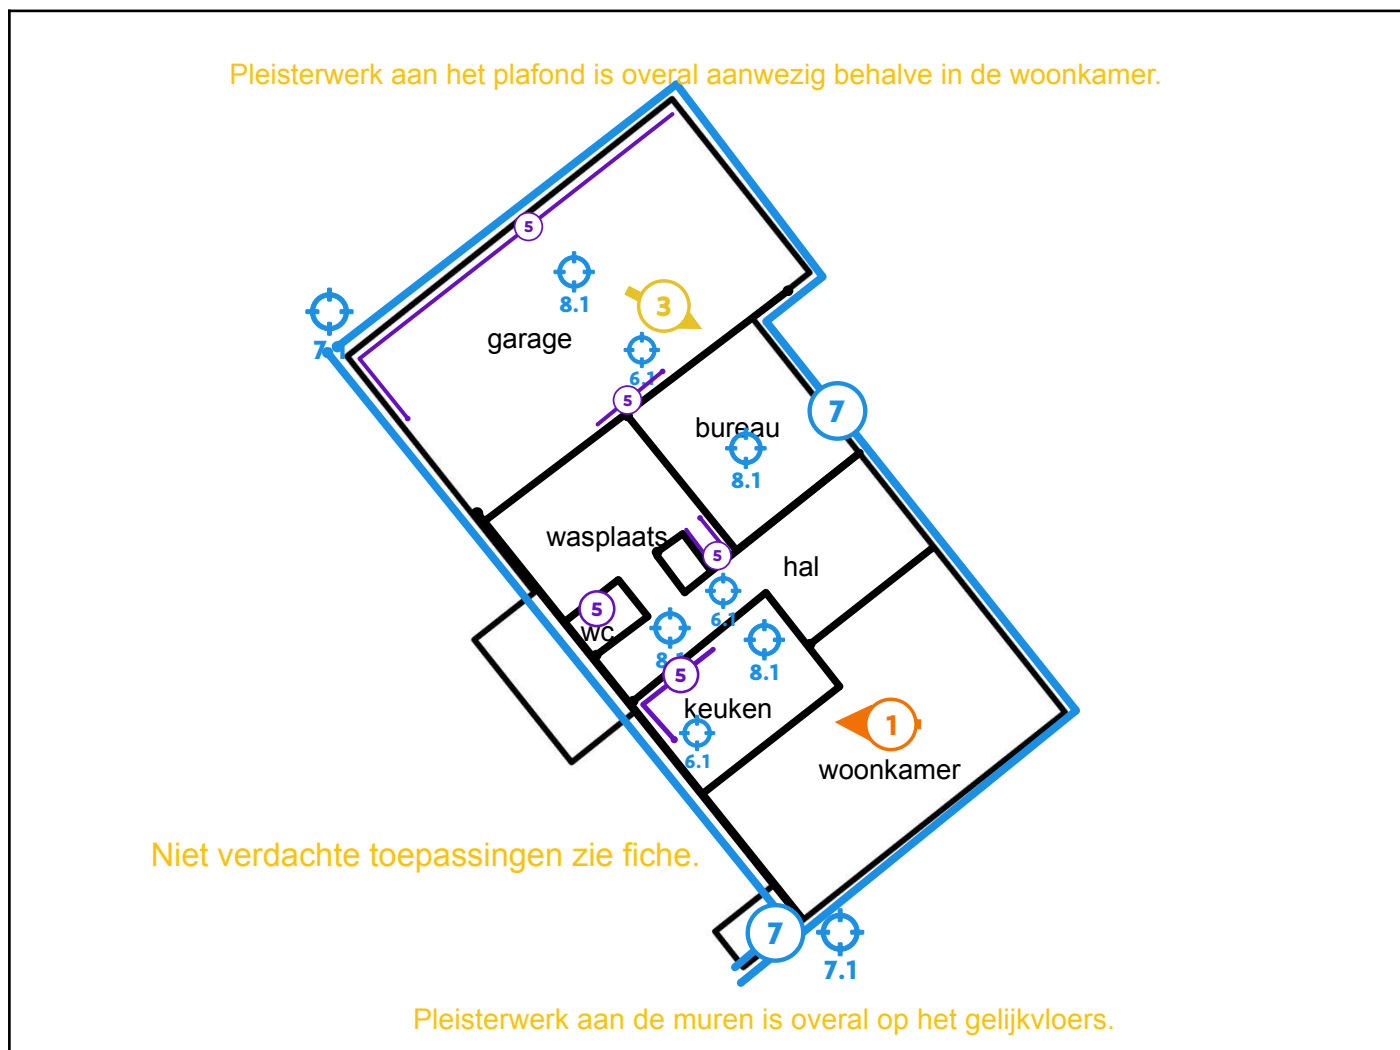
Plan 1.1: Gelijkvloers

Beschrijving	Type	Actie
1. Koord in kachel woonkamer	Asbestmateriaal	Verwijderen
3. Plaat (putdeksels)	Asbestmateriaal	Zorgvuldig beheren
4. Niet verdachte toepassingen.	Advies	-
5. Tegellijm	Advies	-
6. Pleisterwerk aan muren	Geen asbest	-
6.1 Code: MM01	Mengmonster	-
7. Crepi woning	Geen asbest	-

7.1 Code: MM03	Mengmonster	-
8. Pleisterwerk aan plafond	Geen asbest	-
8.1 Code: MM02	Mengmonster	-

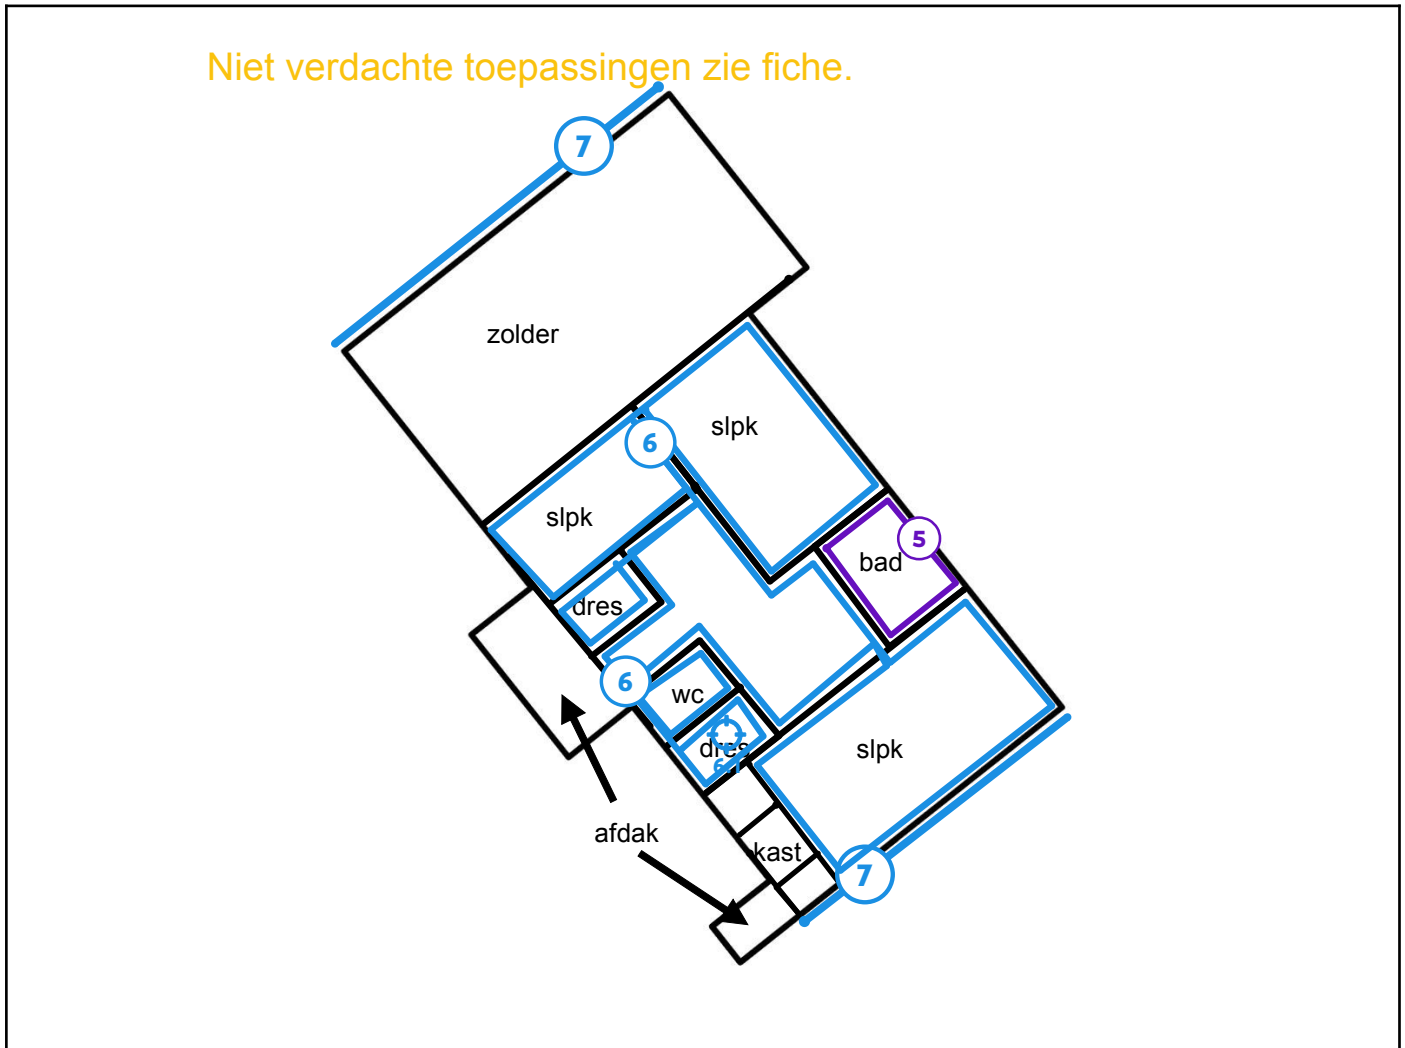
Plan 1.2: 1ste verdiep

Beschrijving	Type	Actie
4. Niet verdachte toepassingen.	Advies	-
5. Tegellijm	Advies	-
6. Pleisterwerk aan muren	Geen asbest	-
6.1 Code: MM01	Mengmonster	-
7. Crepi woning	Geen asbest	-

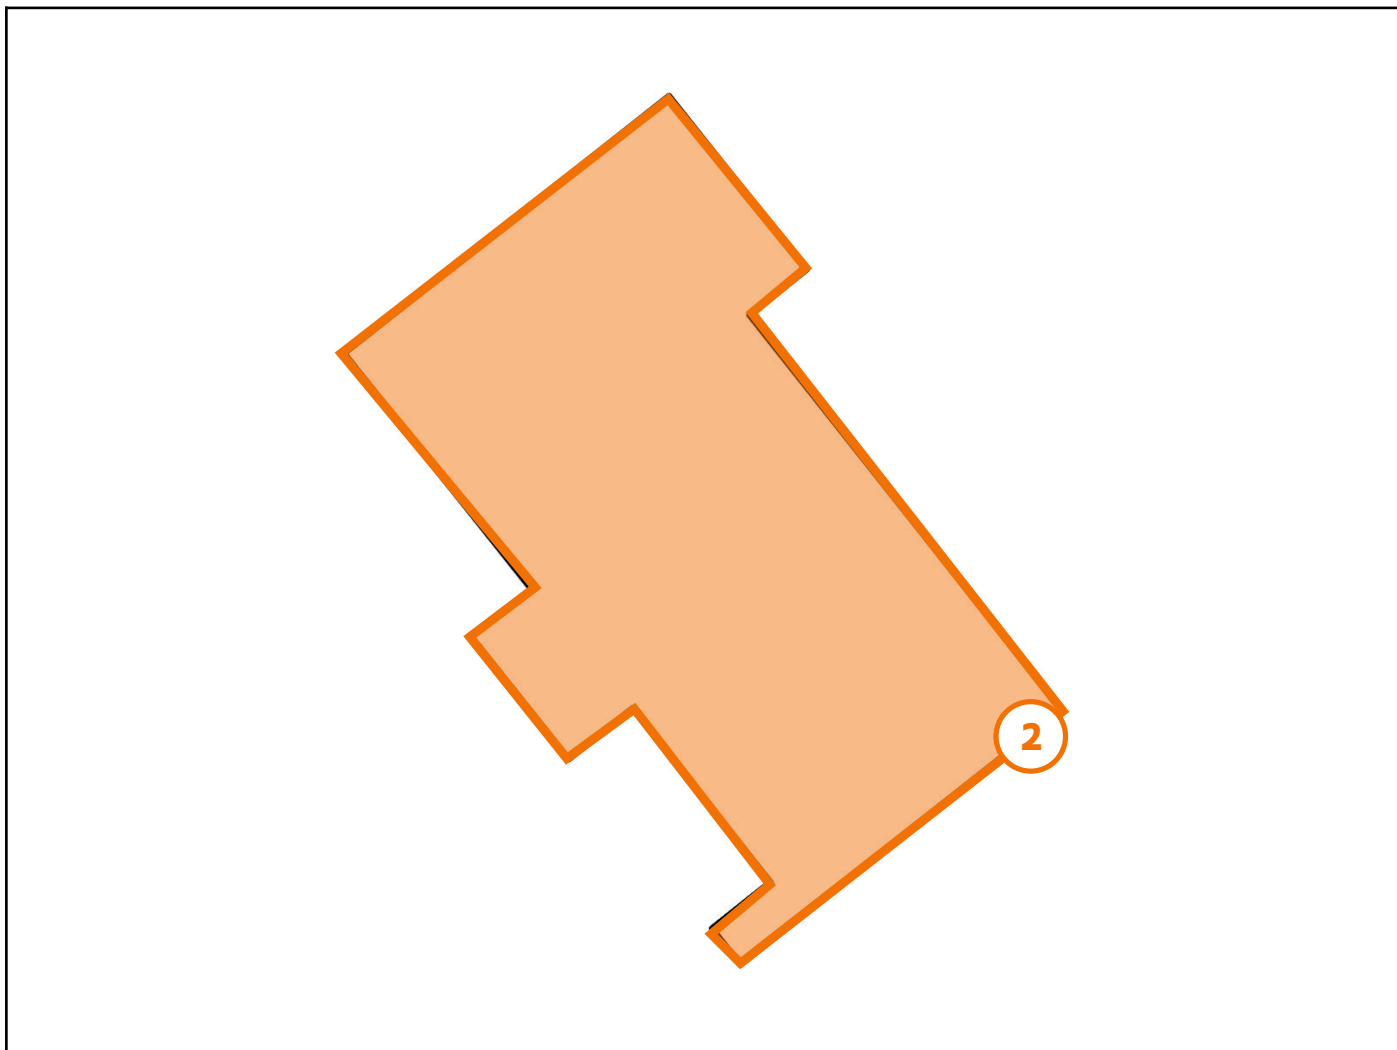
Plan 1.3: Dak

Beschrijving	Type	Actie
2. Onderdak	Asbestmateriaal	Maatregelen nemen

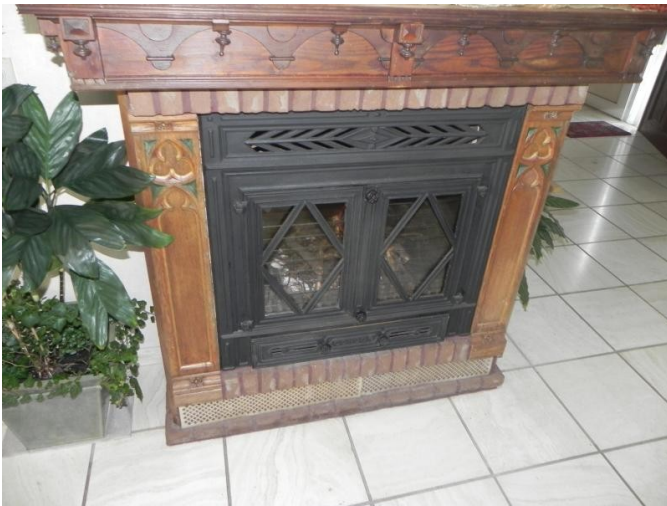
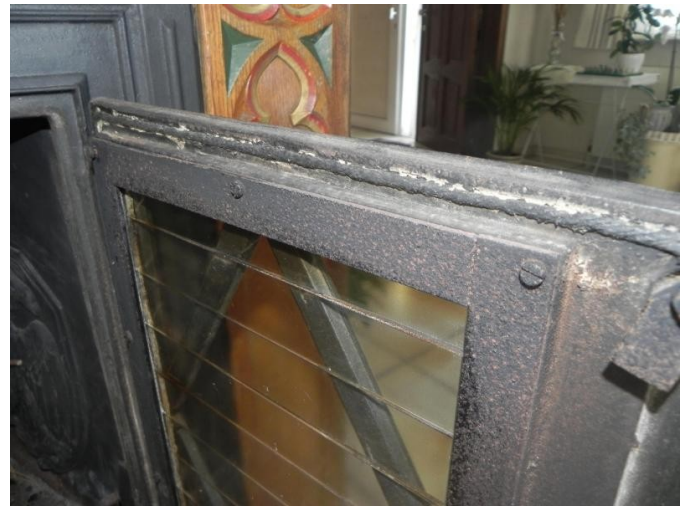
Het asbestmateriaal valt onder de mijlpaal van 2034.

Eindbeoordeling materiaalrisico	Laag materiaalrisico en/of verlaagde kans op vezelvrijgave
---------------------------------	--

Gebondenheid	Categorie 3: niet-hechtgebonden met weinig of geen matrix
Asbestsoort (vezeltype)	Alleen chrysotiel
Asbestconcentratie	Hoog ($\geq 50\%$)
Afschermingsgraad van het gehele materiaal	Niet stootvaste afscherming
Toestand van het materiaal	Licht beschadigd, licht verweerd. Intact calciumsilicaatmateriaal of categorie III 'gebondenheid'

Beschrijving	Koord in kachel woonkamer
Omgeving	Binnen
Primaire drager	Ruimteverwarming
Asbestmateriaal	Koord, lint, band, strip
Bindmiddel van asbestmateriaal	Weinig of geen bindmiddel (textiel, bevloeking, ...)
Gebondenheid op basis van bindmiddel	Niet-hechtgebonden
Hoeveelheid (lengte - omtrek - aantal)	<ul style="list-style-type: none">• 1,00 m - 0,50 cm - 1 stuk
Totale oppervlakte	0,005 m ²
Eenvoudig bereikbaar	Ja
Bevestigingswijze	<ul style="list-style-type: none">• Geklemd
Identificatiemethode	Vaststelling zonder monstername
Destructieve handeling voor identificatie	Nee

- Zorg voor een veilig beheer. Vermijd het beschadigen van het asbestmateriaal. Controleer de toestand jaarlijks op wijzigingen.

- Eenvoudige handelingen: mag via doe-het-zelf of door werknemer(s) met opleidingsattest eenvoudige handelingen
Een asbestkoord is een niet hechtgebonden toepassing. Deze dient heel voorzichtig te worden verwijderd. Dit door gebruik te maken van de nodige PBM's en het is aangeraden dit door een werknemer met opleidingsattest te laten uitvoeren.

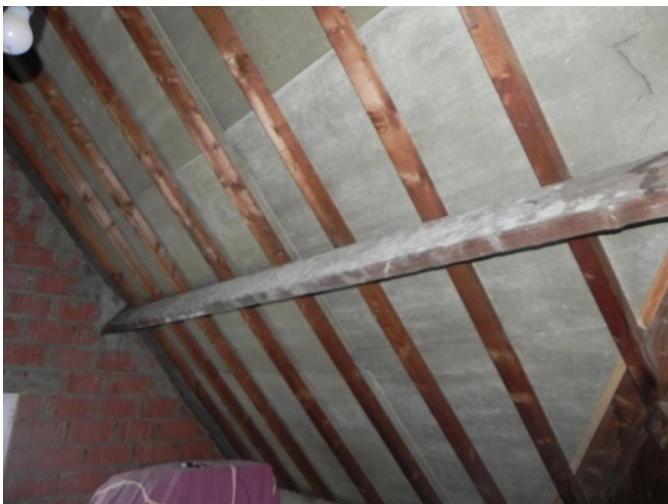
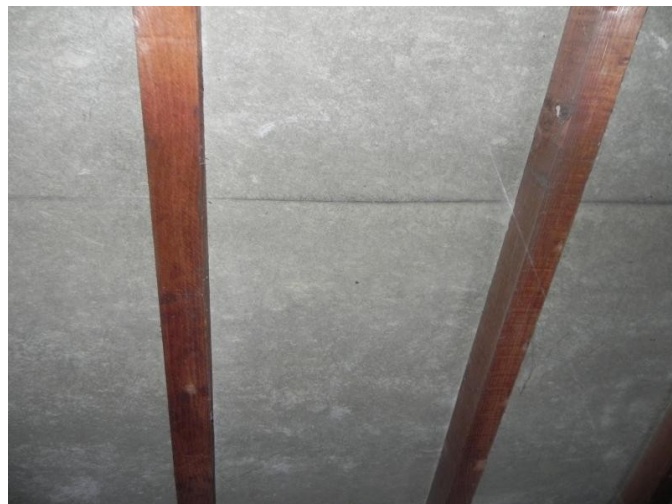
Het asbestmateriaal valt onder de mijlpaal van 2040.

Eindbeoordeling materiaalrisico	Verhoogd materiaalrisico en/of verhoogde kans op vezelvrijgave
---------------------------------	--

Gebondenheid	Categorie 1: hechtgebonden in oorsprong
Asbestsoort (vezeltype)	Crocidoliet aanwezig
Asbestconcentratie	Laag (< 50%)
Afschermingsgraad van het gehele materiaal	Geheel of deels (ook) vrij aan de binnenlucht
Toestand van het materiaal	Licht beschadigd, licht verweerd. Intact calciumsilicaatmateriaal of categorie III 'gebondenheid'

Beschrijving	Onderdak
Omgeving	Binnen
Primaire drager	Schuin dak
Asbestmateriaal	Plaat, paneel, tablet - Type Menuiserite
Bindmiddel van asbestmateriaal	Cement
Gebondenheid op basis van bindmiddel	Hecht
Hoeveelheid (oppervlakte - dikte - aantal)	<ul style="list-style-type: none">• 250,00 m² - 0,32 cm - 1 stuk
Totaal volume	0,80 m ³
Eenvoudig bereikbaar	Nee <ul style="list-style-type: none">• Het asbestmateriaal is bedekt (uitgezonderd laag verf, coating, behang, kunststof, textiel) en het wegnemen van het bedekkende materiaal kan niet zonder het bedekkende materiaal te beschadigen.
Bevestigingswijze	<ul style="list-style-type: none">• Geklemd• Genageld, geniet
Identificatiemethode	Vaststelling zonder monstername
Destructieve handeling voor identificatie	Nee

- Zorg voor een veilig beheer en verwijder dit asbestmateriaal wanneer het bij werken eenvoudig bereikbaar wordt. Controleer de toestand jaarlijks op wijzigingen.

- Eenvoudige handelingen: mag via doe-het-zelf of door werknemer(s) met opleidingsattest eenvoudige handelingen
Menuiserteplaten zijn een hechtgebonden toepassing, deze dienen voorzichtig te worden verwijderd zonder te breken/slijpen om vezelvrijgave te vermijden. Indien deze niet zonder te breken verwijderd kunnen worden dient deze door een erkend asbestverwijderaar te gebeuren al dan niet in een hermetische zone.

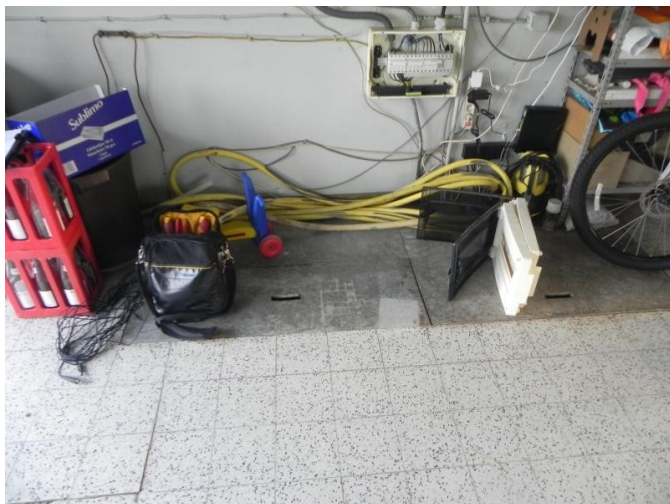
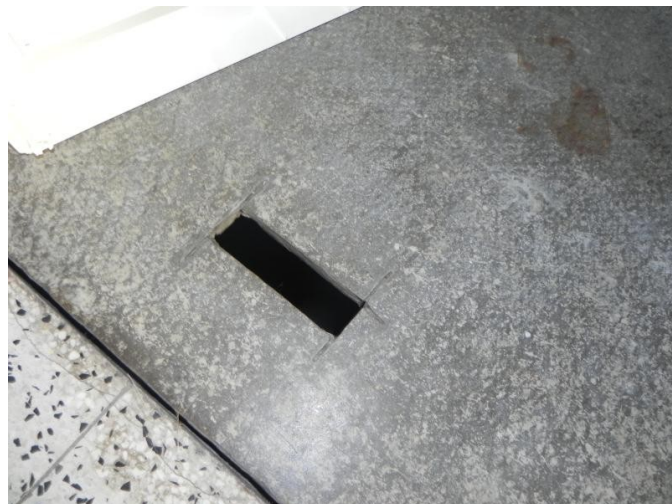
Het asbestmateriaal valt onder de mijlpaal van 2040.

Eindbeoordeling materiaalrisico	Laag materiaalrisico en/of verlaagde kans op vezelvrijgave
---------------------------------	--

Gebondenheid	Categorie 1: hechtgebonden in oorsprong
Asbestsoort (vezeltype)	Alleen chrysotiel
Asbestconcentratie	Laag (< 50%)
Afschermingsgraad van het gehele materiaal	Geheel of deels (ook) vrij aan de binnenlucht
Toestand van het materiaal	Licht beschadigd, licht verweerd. Intact calciumsilicaatmateriaal of categorie III 'gebondenheid'

Beschrijving	Plaat (putdeksels)
Omgeving	Binnen
Primaire drager	Vloer
Asbestmateriaal	Plaat, paneel, tablet - Type Massal
Bindmiddel van asbestmateriaal	Cement
Gebondenheid op basis van bindmiddel	Hecht
Hoeveelheid (oppervlakte - dikte - aantal)	• 3,00 m ² - 2,00 cm - 1 stuk
Totaal volume	0,06 m ³
Eenvoudig bereikbaar	Ja
Bevestigingswijze	• Los (al dan niet bedekt)
Identificatiemethode	Vaststelling zonder monstername
Destructieve handeling voor identificatie	Nee

- Zorg voor een veilig beheer. Vermijd het beschadigen van het asbestmateriaal. Controleer de toestand jaarlijks op wijzigingen.

- Eenvoudige handelingen: mag via doe-het-zelf of door werknemer(s) met opleidingsattest eenvoudige handelingen
Asbestcementenplaten zijn een hechtgebonden toepassing, deze dienen voorzichtig te worden verwijderd zonder te breken/slijpen om vezelvrijgave te vermijden.

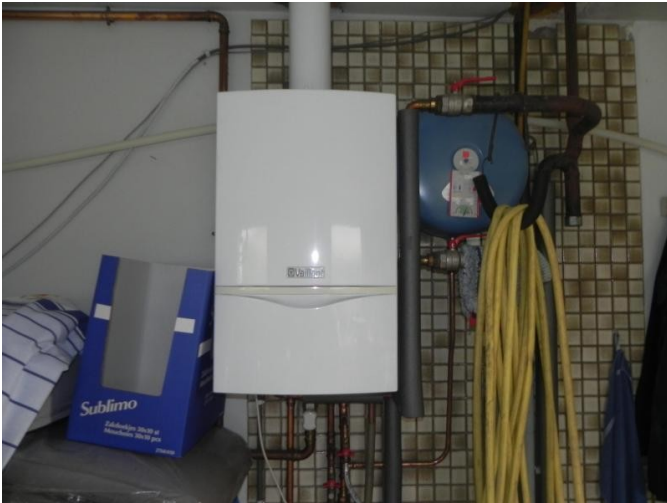
Volgende toepassingen werden bekeken en als niet verdacht beoordeeld of waren niet aanwezig: Leidingisolatie, vinylvloer(en), venstertabletten, deurdorpels, onderdak, siliconen aan ramen, â € º

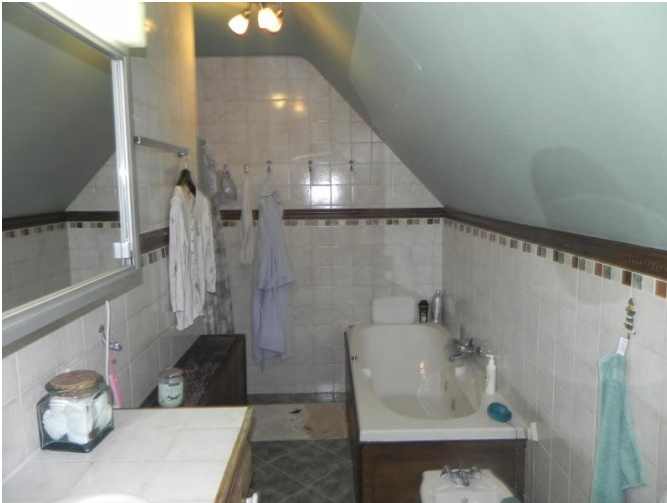
De gebruikte tegellijm van faiencetegels kan asbest bevatten, het betreft een niet-destructief onderzoek, daardoor kon deze niet visueel vastgesteld, beoordeeld en bemonsterd worden.

Identificatiemethode	Redelijk vermoeden
Primaire drager	Binnenwand
(Asbest)materiaal	In-situ afwerkingslagen - Lijm laag

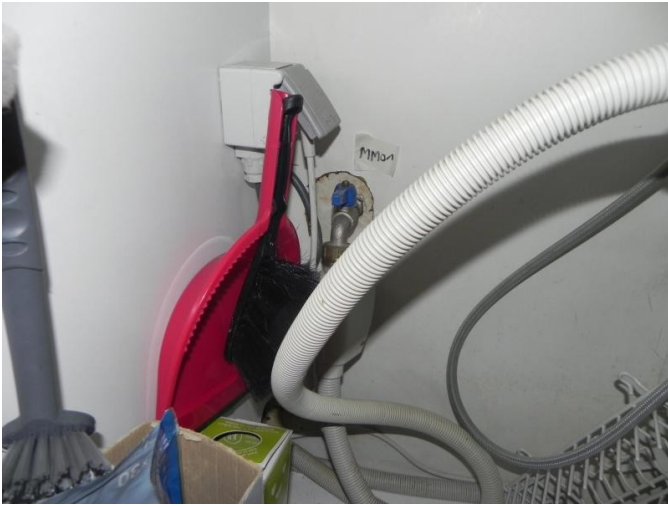
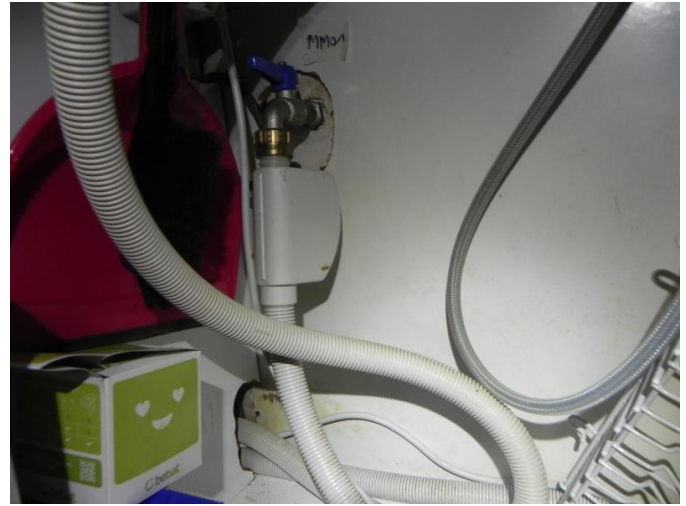
Fiche 6: Pleisterwerk aan muren

Geen asbest

#	Type	Referentie	Resultaat
6.1	Mengmonster	MM01	Geen asbest

Beschrijving	Pleisterwerk aan muren
Omgeving	Binnen
Primaire drager	Binnenwand
Bindmiddel van materiaal	Gips - kalk
Gebondenheid op basis van bindmiddel	Niet-hechtgebonden
Hoeveelheid (oppervlakte - dikte - aantal)	• 500,00 m ² - 1,00 cm - 1 stuk
Totaal volume	5,00 m ³
Identificatiemethode	Vaststelling met monsternamen
Destructieve handeling voor identificatie	Nee
Opmerking	De hoeveelheid betreft een ruwe schatting.

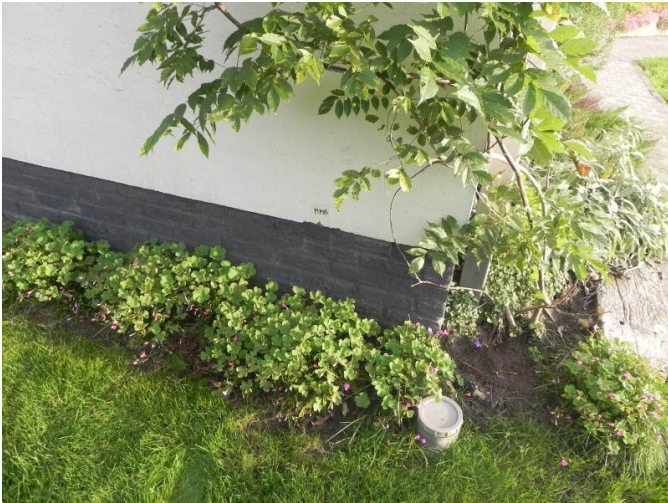
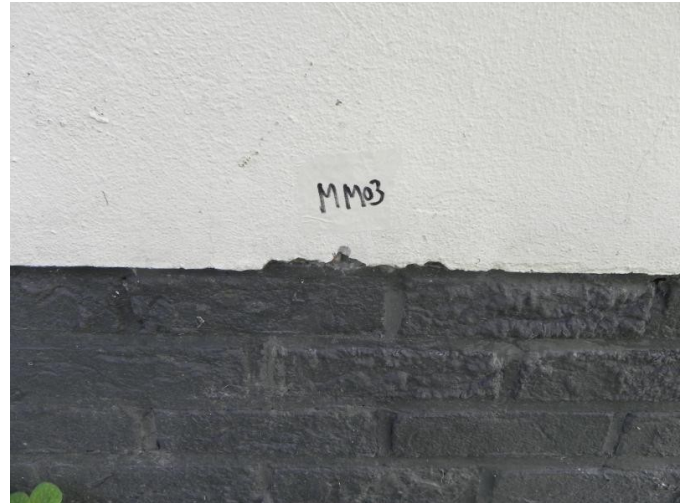
Fiche 7: Crepi woning

Geen asbest

#	Type	Referentie	Resultaat
7.1	Mengmonster	MM03	Geen asbest

Beschrijving	Crepi woning
Omgeving	Buiten
Primaire drager	Wand buitenschil
Bindmiddel van materiaal	Cement
Gebondenheid op basis van bindmiddel	Hecht
Hoeveelheid (gewicht - aantal)	<ul style="list-style-type: none">• 2.000,00 kg - 1 stuk
Totaal gewicht	2.000,00 kg
Identificatiemethode	Vaststelling met monstername
Destructieve handeling voor identificatie	Nee
Opmerking	De hoeveelheid is een ruwe schatting.

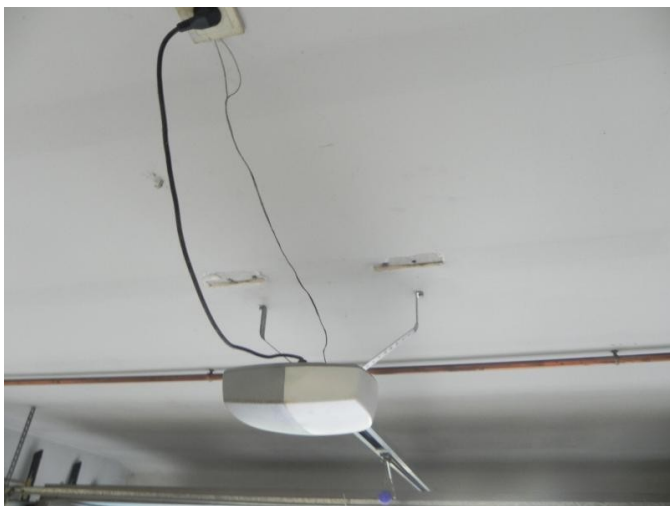
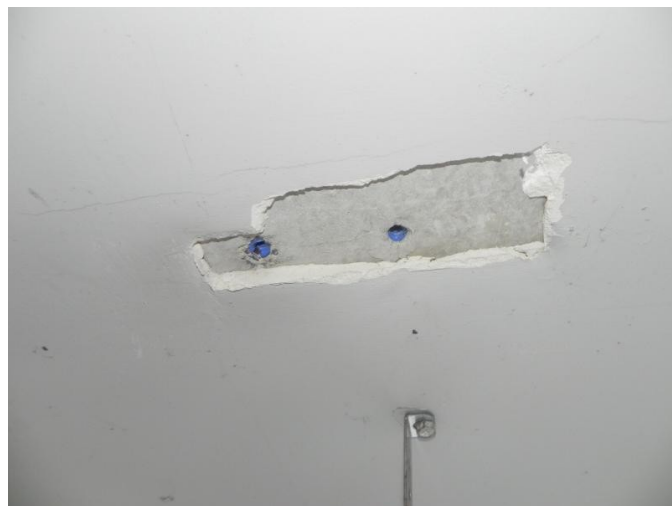
Fiche 8: Pleisterwerk aan plafond

Geen asbest

#	Type	Referentie	Resultaat
8.1	Mengmonster	MM02	Geen asbest

Beschrijving	Pleisterwerk aan plafond
Omgeving	Binnen
Primaire drager	Plafond
Bindmiddel van materiaal	Gips - kalk
Gebondenheid op basis van bindmiddel	Niet-hechtgebonden
Hoeveelheid (oppervlakte - dikte - aantal)	• 170,00 m ² - 1,00 cm - 1 stuk
Totaal volume	1,70 m ³
Identificatiemethode	Vaststelling met monstername
Destructieve handeling voor identificatie	Nee
Opmerking	De hoeveelheid betreft een ruwe schatting.
