Asbestinventarisatetest

Maria-Theresiastraat 95, 3000 Leuven

Attestnummer : 20240628-000211.000

Niet-asbestveilig

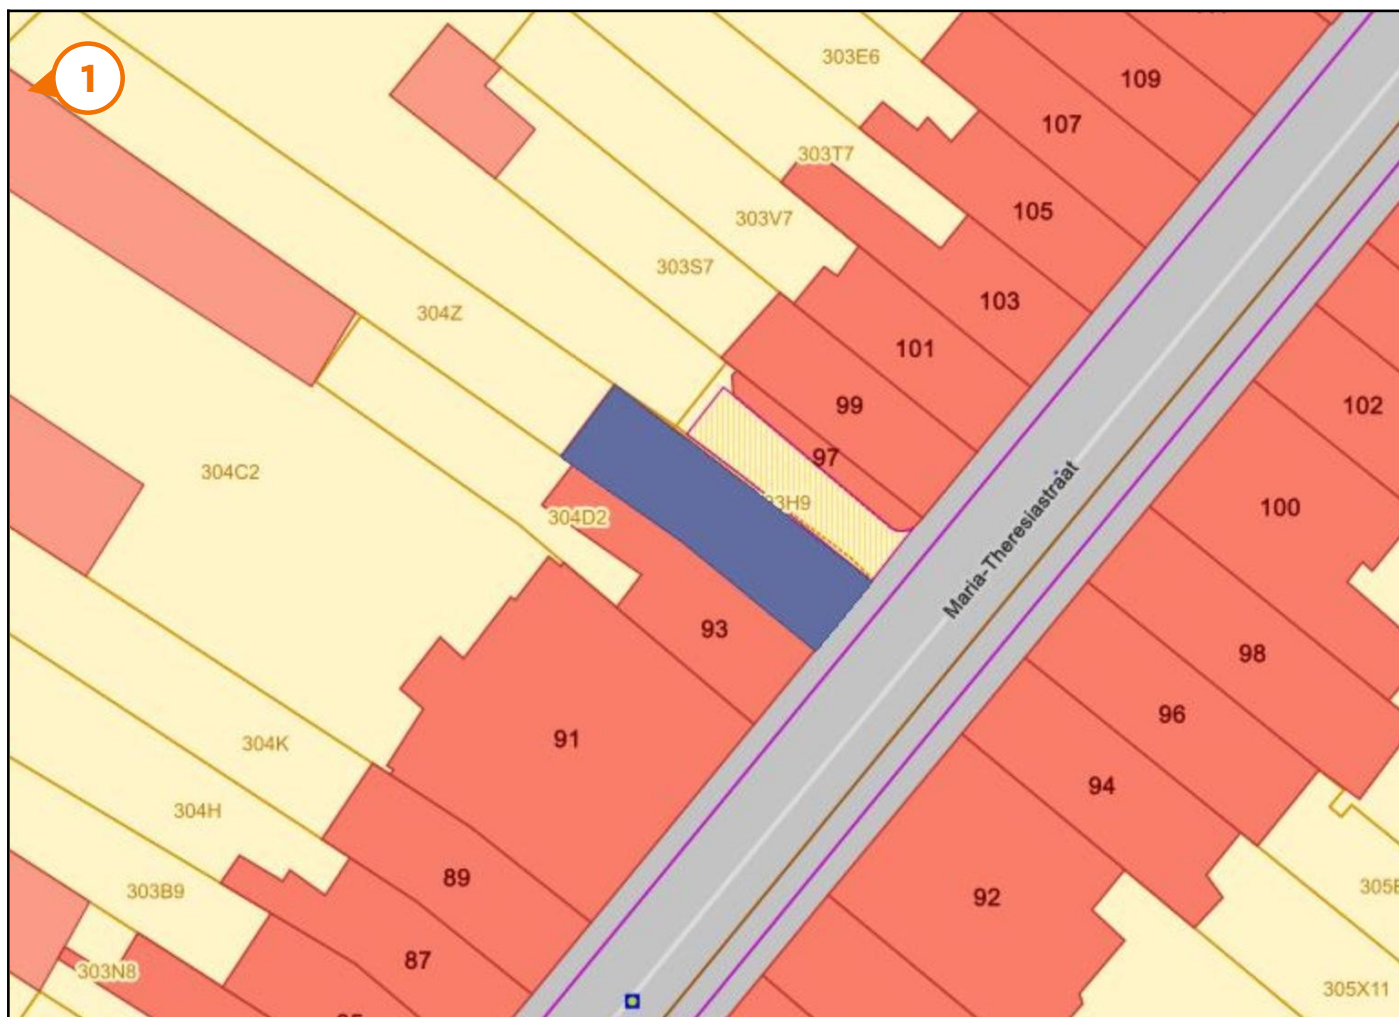
Plan 1.10: Perceel

Beschrijving	Type	Actie
1. Golfplaten	Asbestmateriaal	Verwijderen

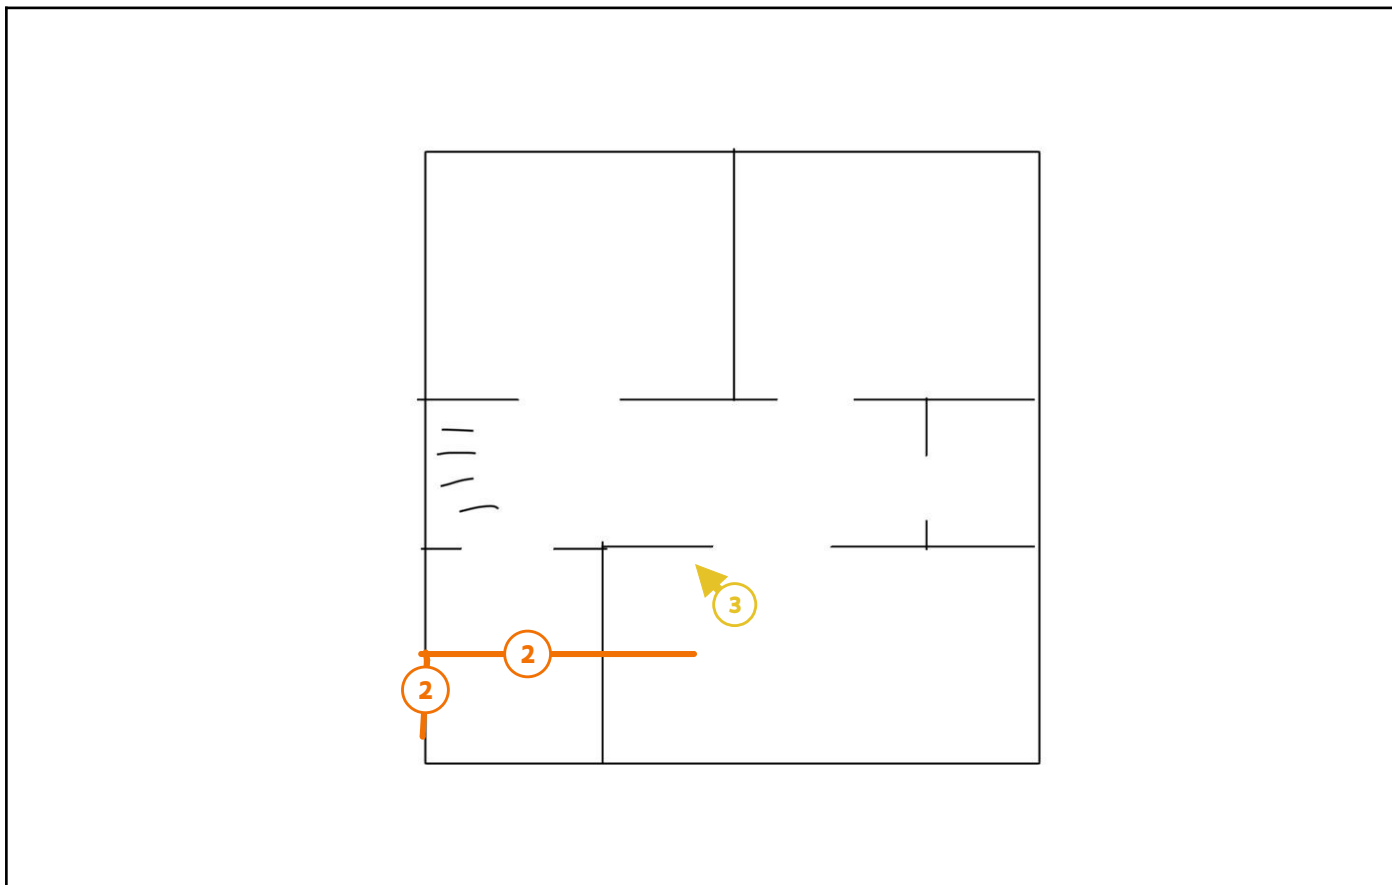
Plan 1.11: kelder

Beschrijving	Type	Actie
2. Leiding isolatie kelder	Asbestmateriaal	Verwijderen
3. Bakeliet	Asbestmateriaal	Zorgvuldig beheren

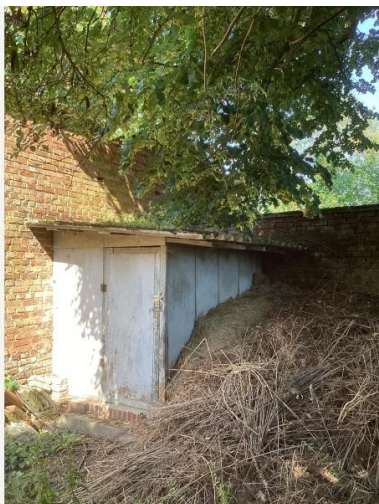
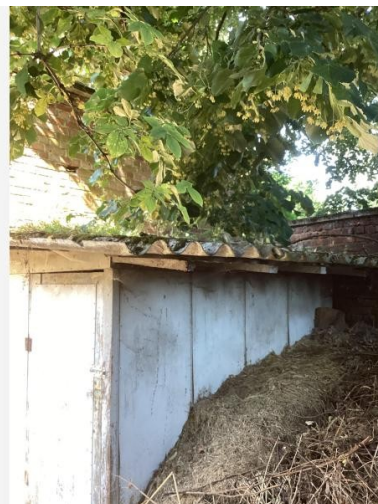
Het asbestmateriaal valt onder de mijlpaal van 2040.

Eindbeoordeling materiaalrisico	Verhoogd materiaalrisico en/of verhoogde kans op vezelvrijgave
---------------------------------	--

Gebondenheid	Categorie 1: hechtgebonden in oorsprong
Asbestsoort (vezeltype)	Crocidoliet aanwezig
Asbestconcentratie	Laag (< 50%)
Afschermingsgraad van het gehele materiaal	Geheel of deels vrij aan de buitenlucht
Toestand van het materiaal	Matig beschadigd, matig verweerd

Beschrijving	Golfplaten
Omgeving	Binnen
Primaire drager	Schuin dak
Asbestmateriaal	Dak- en gevelbekleding - Golfplaat
Bindmiddel van asbestmateriaal	Cement
Gebondenheid op basis van bindmiddel	Hecht
Hoeveelheid (oppervlakte - aantal)	<ul style="list-style-type: none">• 4,00 m² - 1 stuk
Totale oppervlakte	4,00 m ²
Eenvoudig bereikbaar	Ja
Bevestigingswijze	<ul style="list-style-type: none">• Geschroefd
Identificatiemethode	Vaststelling zonder monsternamen
Destructieve handeling voor identificatie	Nee

[Verwijderen](#)

- Zorg voor een veilig beheer. Vermijd het beschadigen van het asbestmateriaal. Controleer de toestand jaarlijks op wijzigingen.

- Eenvoudige handelingen: mag via doe-het-zelf of door werknemer(s) met opleidingsattest eenvoudige handelingen
Weghalen zonder te beschadigen

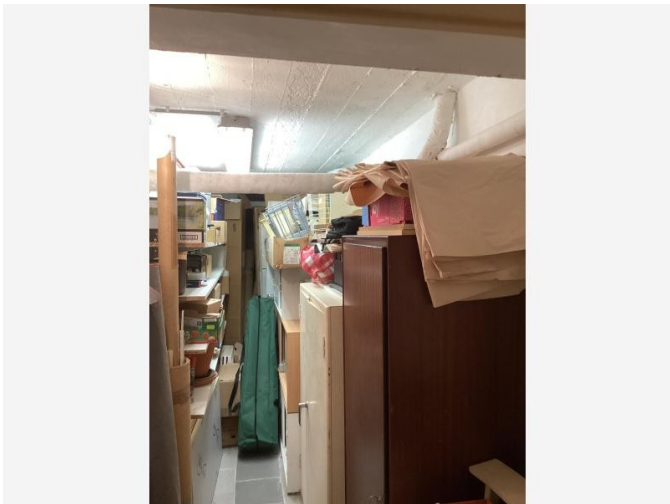
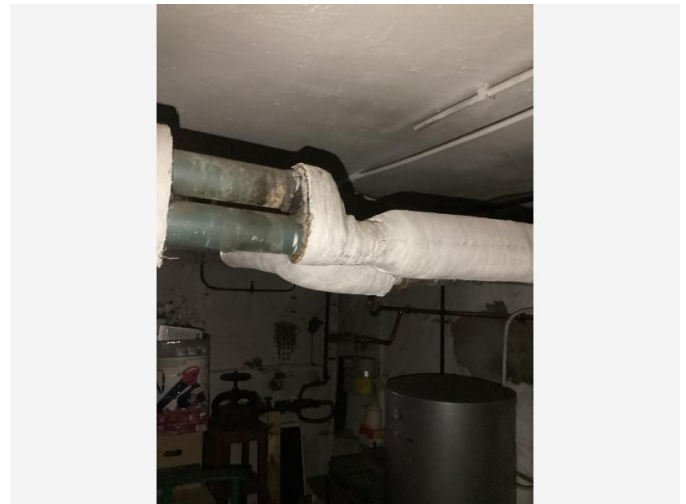
Het asbestmateriaal valt onder de mijlpaal van 2034.

Eindbeoordeling materiaalrisico	Verhoogd materiaalrisico en/of verhoogde kans op vezelvrijgave
---------------------------------	--

Gebondenheid	Categorie 2: niet-hechtgebonden met matrix
Asbestsoort (vezeltype)	Crocidoliet aanwezig
Asbestconcentratie	Laag (< 50%)
Afschermingsgraad van het gehele materiaal	Geheel of deels (ook) vrij aan de binnenlucht
Toestand van het materiaal	Licht beschadigd, licht verweerd. Intact materiaal type Pical – asbestboard of categorie III 'gebondenheid'

Beschrijving	Leiding isolatie kelder
Omgeving	Binnen
Primaire drager	Ruimteverwarming
Asbestmateriaal	In-situ afwerkingslagen - Thermische isolatie
Bindmiddel van asbestmateriaal	Gips - kalk
Gebondenheid op basis van bindmiddel	Niet-hechtgebonden
Hoeveelheid (lengte - omtrek - dikte - aantal)	<ul style="list-style-type: none">• 10,00 m - 40,00 cm - 1,00 cm - 1 stuk
Totaal volume	0,04 m ³
Eenvoudig bereikbaar	Ja
Bevestigingswijze	<ul style="list-style-type: none">• Verlijmd, ingegoten, versmeerd
Identificatiemethode	Vaststelling zonder monstername Motivatie: Op vraag van de eigenaar-opdrachtgever werd geen monstername uitgevoerd
Destructieve handeling voor identificatie	Nee
Opmerking	Samen met de klant besproken geen stalen te nemen

Verwijderen

- Zorg voor een veilig beheer. Vermijd het beschadigen van het asbestmateriaal. Controleer de toestand jaarlijks op wijzigingen.

- Couveuzesak (erkend asbestverwijderaar)
Met behulp van couveuzesakken wordt het asbesthoudend materiaal hermetisch afgesloten van de omgeving.

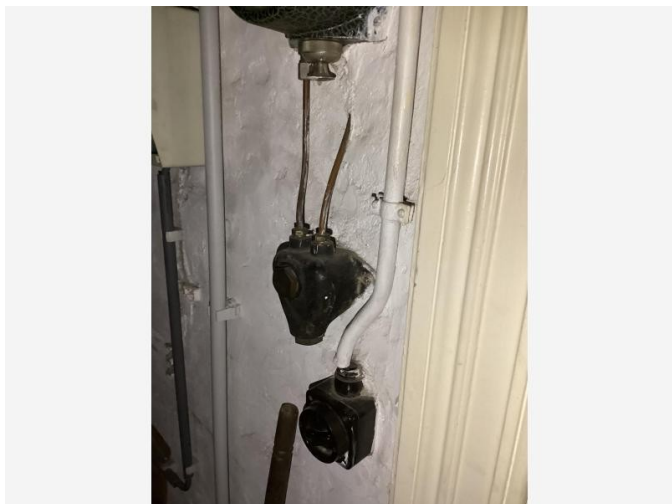
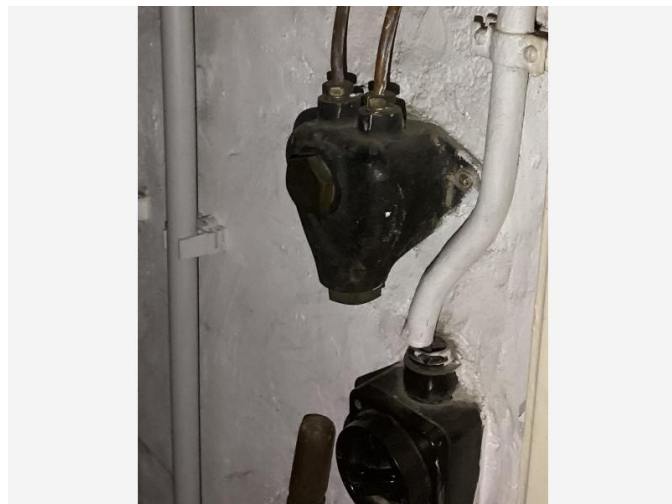
Het asbestmateriaal valt onder de mijlpaal van 2040.

Eindbeoordeling materiaalrisico	Laag materiaalrisico en/of verlaagde kans op vezelvrijgave
---------------------------------	--

Gebondenheid	Categorie 1: hechtgebonden in oorsprong
Asbestsoort (vezeltype)	Alleen chrysotiel
Asbestconcentratie	Laag (< 50%)
Afschermingsgraad van het gehele materiaal	Geheel of deels (ook) vrij aan de binnenlucht
Toestand van het materiaal	Licht beschadigd, licht verweerd. Intact materiaal type Pical – asbestboard of categorie III 'gebondenheid'

Beschrijving	Bakeliet
Omgeving	Binnen
Primaire drager	Communicatie en elektrische infrastructuur en uitrusting
Asbestmateriaal	Plaat, paneel, tablet - Type Bakeliet
Bindmiddel van asbestmateriaal	Kunststof of -hars
Gebondenheid op basis van bindmiddel	Hecht
Hoeveelheid (oppervlakte - dikte - aantal)	• 0,20 m ² - 1,00 cm - 1 stuk
Totaal volume	0,002 m ³
Eenvoudig bereikbaar	Ja
Bevestigingswijze	• Geschroefd
Identificatiemethode	Vaststelling zonder monstername
Destructieve handeling voor identificatie	Nee

Zorgvuldig beheren

- Zorg voor een veilig beheer. Vermijd het beschadigen van het asbestmateriaal. Controleer de toestand jaarlijks op wijzigingen.

- Eenvoudige handelingen: mag via doe-het-zelf of door werknemer(s) met opleidingsattest eenvoudige handelingen
Weghalen zonder te beschadigen

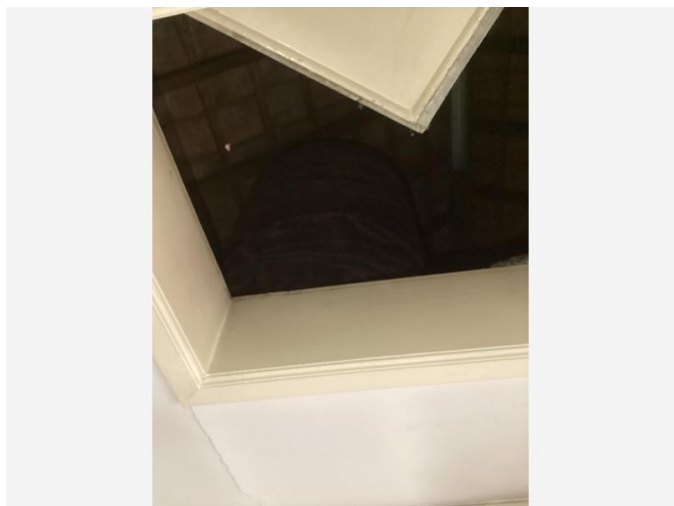
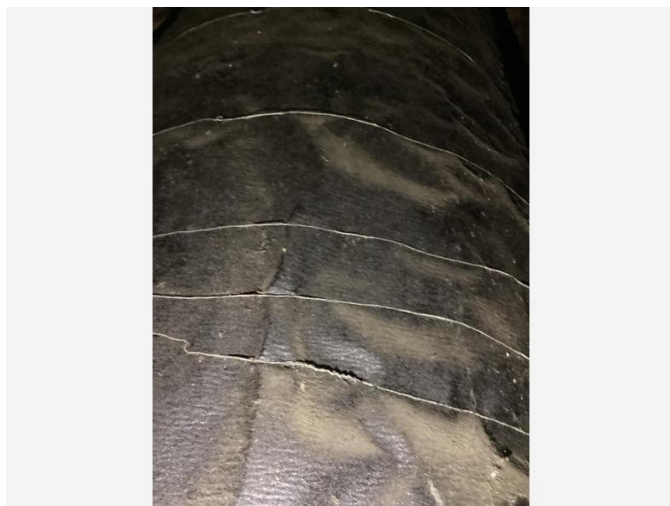
Geen asbest

#	Type	Referentie	Resultaat
4.1	Puntmonster	35634/02	Geen asbest

Beschrijving	Roofingbuis
Omgeving	Binnen
Primaire drager	Ruimteverwarming
Bindmiddel van materiaal	Bitumen (roofing, teer, asfalt)
Gebondenheid op basis van bindmiddel	Hecht
Hoeveelheid (oppervlakte - aantal)	• 3,00 m ² - 1 stuk
Totale oppervlakte	3,00 m ²
Identificatiemethode	Vaststelling met monstername
Destructieve handeling voor identificatie	Nee

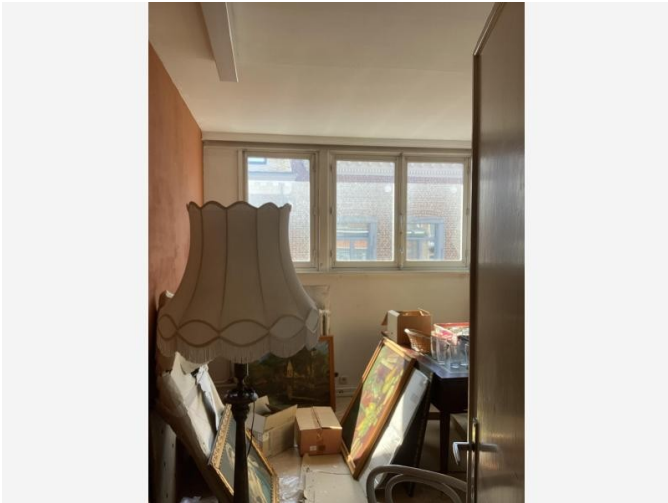
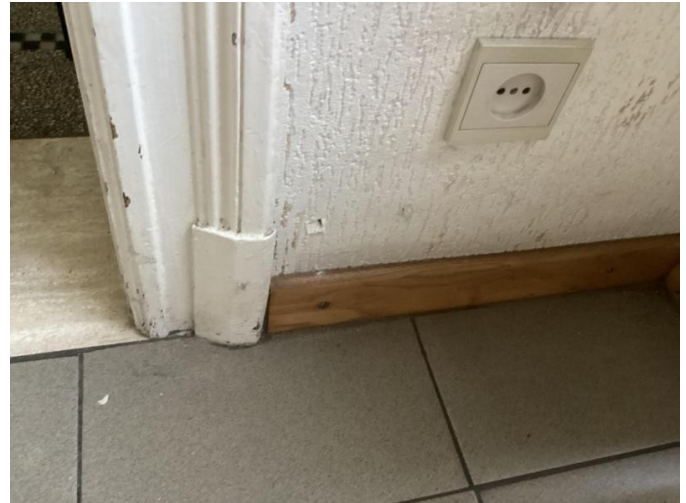
Fiche 5: Pleister muren

Geen asbest

#	Type	Referentie	Resultaat
5.1	Mengmonster	35634/01	Geen asbest

Beschrijving	Pleister muren
Omgeving	Binnen
Primaire drager	Binnenwand
Bindmiddel van materiaal	Gips - kalk
Gebondenheid op basis van bindmiddel	Niet-hechtgebonden
Hoeveelheid (oppervlakte - dikte - aantal)	• 1.250,00 m ² - 1,00 cm - 1 stuk
Totaal volume	12,50 m ³
Identificatiemethode	Vaststelling met monsternamen
Destructieve handeling voor identificatie	Nee
Opmerking	Alle plafonds in gipskartonnen platen of hoger dan 3,5m Stalen Veranda Bureau Traphal Natte ruimte en stookruimte niet mogelijk

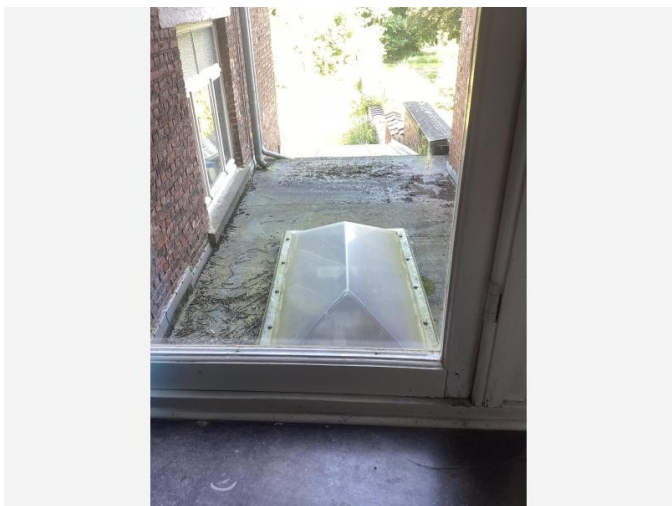
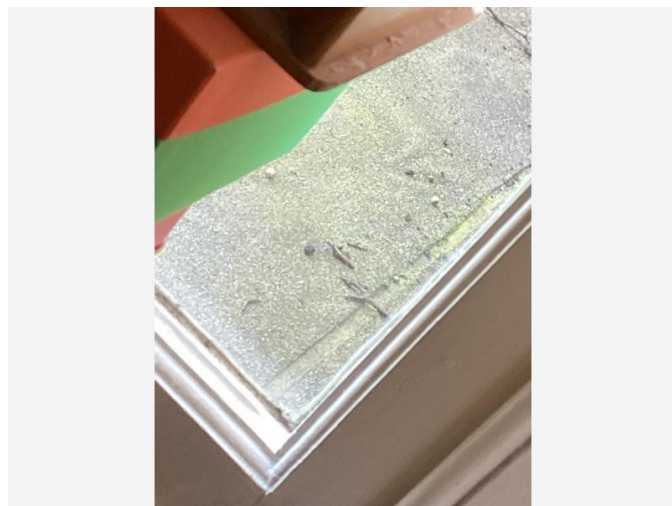
Fiche 6: Roofing platdak

Geen asbest

#	Type	Referentie	Resultaat
6.1	Puntmonster	35634/03	Geen asbest

Beschrijving	Roofing platdak
Omgeving	Buiten
Primaire drager	Plat dak
Bindmiddel van materiaal	Bitumen (roofing, teer, asfalt)
Gebondenheid op basis van bindmiddel	Hecht
Hoeveelheid (oppervlakte - aantal)	<ul style="list-style-type: none">• 50,00 m² - 1 stuk
Totale oppervlakte	50,00 m ²
Identificatiemethode	Vaststelling met monstername
Destructieve handeling voor identificatie	Nee
Opmerking	Staalname betreft topcoat
