Asbestinventarisatetest

Culostraat 8, 3360 Bierbeek

Attestnummer : 20240417-000366.001

Uitgegeven op : 15.05.2024

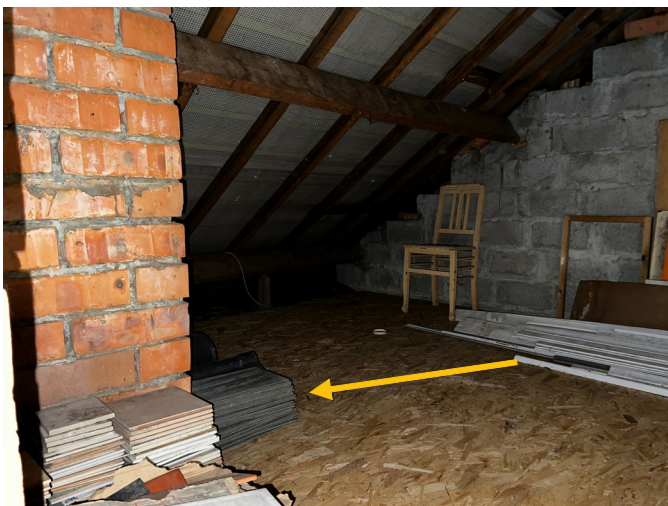
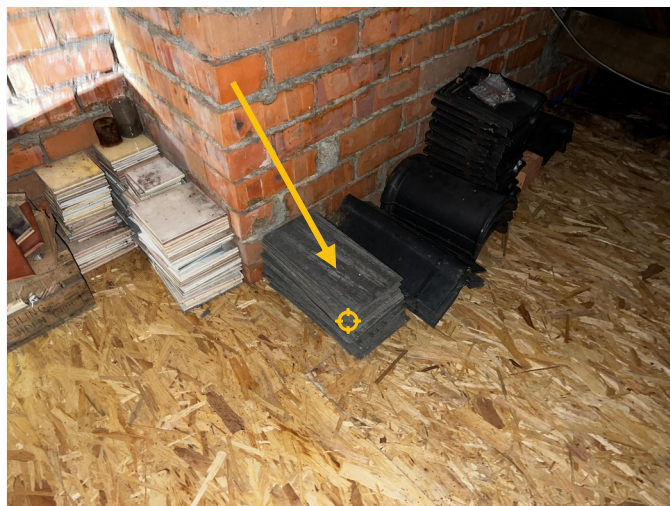
Fiche 1: Leien stock op de zolder

Asbestmateriaal - afvalstof

Dringend verwijderen

| # | Type | Referentie | Resultaat |
|---|---|---|---|
| 1.1 | Puntmonster | 22011352-238 | Chrysotiel |

| Aanwezige resten | Op de zolder staan nieuwe leien gestockeerd, deze zijn nog onbeschadigd |

- Verwijder het asbestafval.

- Eenvoudige handelingen: mag via doe-het-zelf of door werknemer(s) met opleidingsattest eenvoudige handelingen
Leien mogen door de eigenaar verwijderd worden. Wel de nodige PBM gebruiken, het afval juist afvoeren (inpakken) en ervoor zorgen dat er geen verontreiniging van de omgeving wordt veroorzaakt.

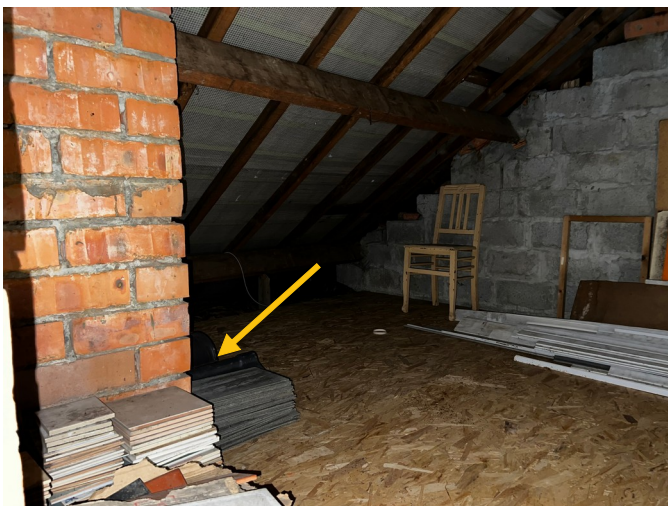
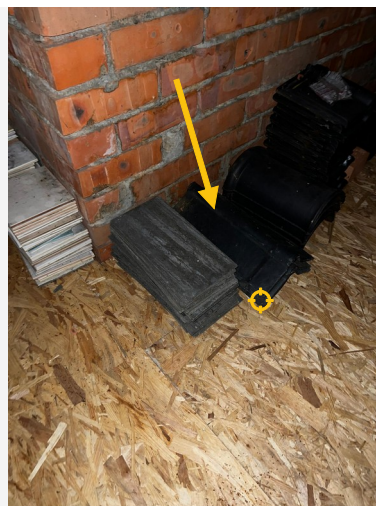
Dringend verwijderen

Nokleien liggen gestockeerd op de zolder, deze bevatten asbest.

| # | Type | Referentie | Resultaat |
|---|---|---|---|
| 2.1 | Puntmonster | 22011352-239 | Chrysotiel |

| Opmerking | Nokleien liggen gestockeerd op de zolder. (er is nu een pannendak) |

- Verwijder het asbestafval.

- Eenvoudige handelingen: mag via doe-het-zelf of door werknemer(s) met opleidingsattest eenvoudige handelingen
Nokleien mogen door de eigenaar verwijderd worden. Wel de nodige PBM gebruiken, het afval juist afvoeren en ervoor zorgen dat er geen verontreiniging van de omgeving wordt veroorzaakt.

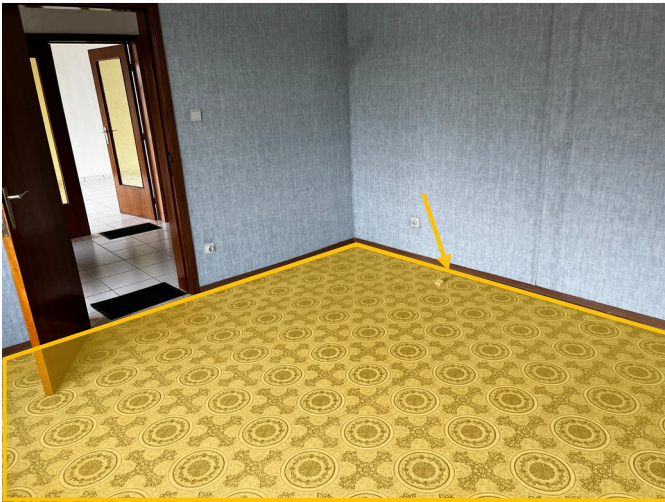
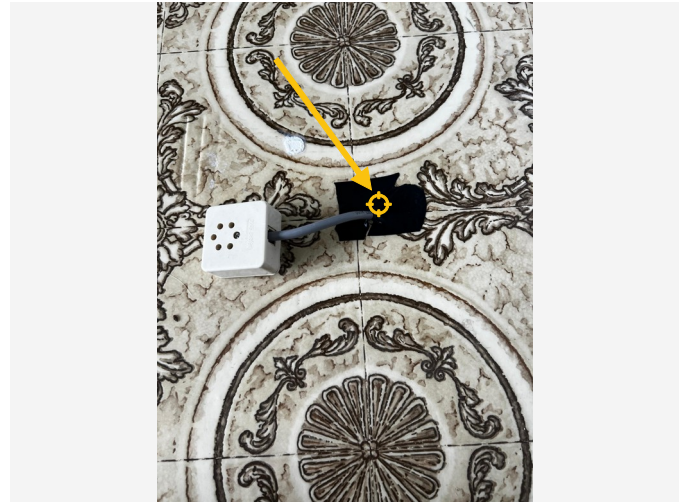
Verwijderen

| Eindbeoordeling materiaalisico | Laag materiaalisico en/of verlaagde kans op vezelvrijgave |

| Opmerking | <p>Linoleum met kartonlaag aan de onderzijde.</p> <p>Karton bevat asbest. Ik kan niet vaststellen of de linoleum ergens verlijmd is of dat het geheel los ligt.</p> |

- Zorg voor een veilig beheer. Vermijd het beschadigen van het asbestmateriaal. Controleer de toestand jaarlijks op wijzigingen.
- Zorg voor een veilig beheer en verwijder dit asbestmateriaal wanneer het bij werken eenvoudig bereikbaar wordt. Controleer de toestand jaarlijks op wijzigingen.

- Eenvoudige handelingen: enkel door erkend asbestverwijderaar
Verwijderen van linoleum met een karton onderlaag laat je verwijderen door vakmensen die erkend asbestverwijderaars zijn met opleiding eenvoudige handelingen. De kartonlaag moet met de grootste voorzichtigheid verwijderd worden en met de nodige PMD als alle materialen niet verlijmd zijn en niet beschadigd.
- Hermetische zone (erkend asbestverwijderaar)
Meest aan te raden verwijdering! Verwijderen van linoleum met een karton onderlaag laat je verwijderen door vakmensen die erkend asbestverwijderaars. De kartonlaag moet met de grootste voorzichtigheid verwijderd en zeker als deze verlijmd is.

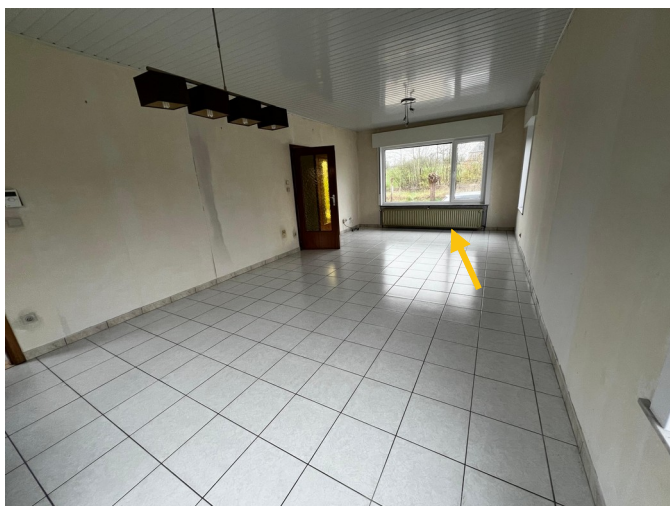
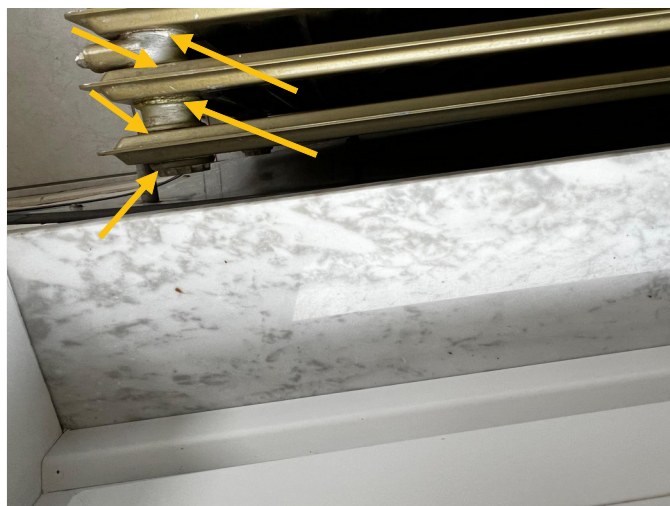
Verwijderen

| Eindbeoordeling materiaalrisico | Verhoogd materiaalrisico en/of verhoogde kans op vezelvrijgave |
| Opmerking | De dichtingen tussen de elementen van de radiator zijn asbest verdacht, de radiator is geveerd en dus ook de randen van de dichtingen. Hierdoor is er niet direct contact met de binnenomgeving |

| Opmerking | Gewicht radiators +/- 350kg Bij oude radiators werden de dichtingen van de elementen vervaardigd uit asbestdichtingen. |

- Zorg voor een veilig beheer. Vermijd het beschadigen van het asbestmateriaal. Controleer de toestand jaarlijks op wijzigingen.
- Zorg voor een veilig beheer en verwijder dit asbestmateriaal wanneer het bij werken eenvoudig bereikbaar wordt. Controleer de toestand jaarlijks op wijzigingen.

- Eenvoudige handelingen: mag via doe-het-zelf of door werknemer(s) met opleidingsattest eenvoudige handelingen
Oude radiators mag door de eigenaar afgevoerd worden, omdat de mogelijke asbest dichtingen geklemd zitten tussen de elementen van de radiator. De radiator mag niet uit elkaar worden gehaald en moet in zijn geheel worden verwijderd.

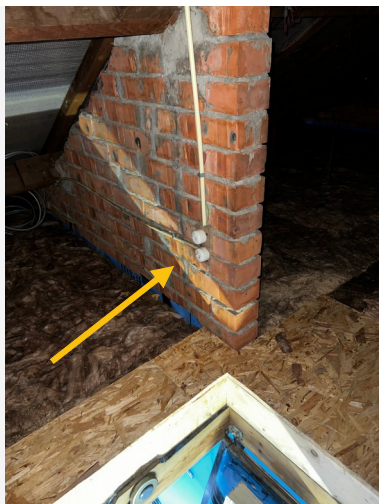
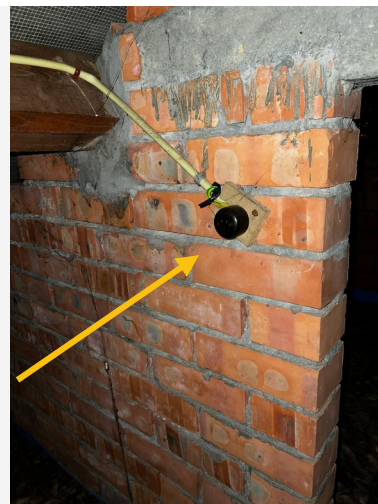
Zorgvuldig beheren

| Eindbeoordeling materiaalisico | Laag materiaalisico en/of verlaagde kans op vezelvrijgave |

| Asbestsoort (vezeltype) | Crocidoliet aanwezig |

- Zorg voor een veilig beheer. Vermijd het beschadigen van het asbestmateriaal. Controleer de toestand jaarlijks op wijzigingen.
- Zorg voor een veilig beheer en verwijder dit asbestmateriaal wanneer het bij werken eenvoudig bereikbaar wordt. Controleer de toestand jaarlijks op wijzigingen.

- Eenvoudige handelingen: mag via doe-het-zelf of door werknemer(s) met opleidingsattest eenvoudige handelingen
Bakelieten toepassingen mogen door de eigenaar vervangen worden, deze moeten op een veilige manier en zonder breuk verwijderd worden. Afvoeren als asbest verdacht.
- Eenvoudige handelingen: enkel door erkend asbestverwijderaar
Bakeliet in elektriciteitstoepassingen laat je best verwijderen door vakmensen met opleiding elektriciteit en die erkend asbestverwijderaars zijn met opleiding eenvoudige handelingen.

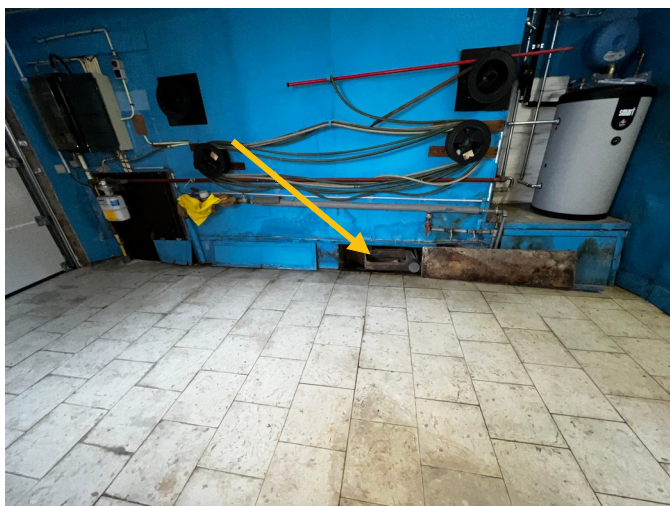
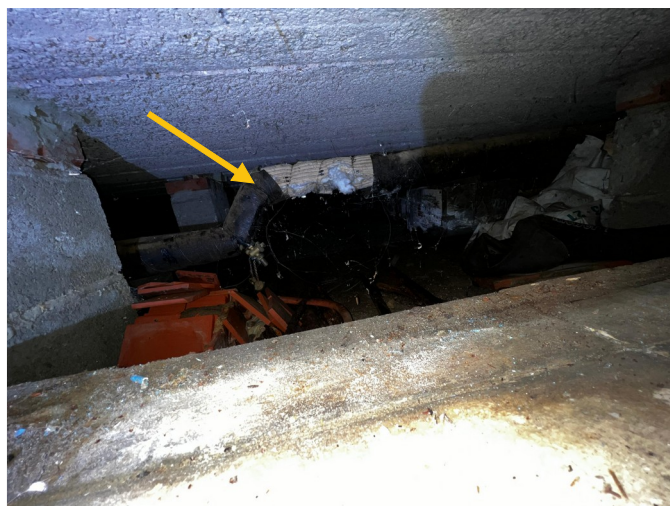
Zorgvuldig beheren

| Eindbeoordeling materiaalrisico | Zeer laag materiaalrisico en/of zeer lage kans op vezelvrijgave |

| Opmerking | De oppervlakte van de buizen is moeilijk zichtbaar, daar ik niet in de kruipkeld kan (te laag) Er zijn ook geen legplannen aanwezig |

- Eenvoudige handelingen: mag via doe-het-zelf of door werknemer(s) met opleidingsattest eenvoudige handelingen
De losse roofing die rond de isolatie van de verwarmingsbuizen is gebonden, mag door de eigenaar verwijderd worden.

Dit verwijderen met de nodige PMB's te gebruiken en het juist ingepakt af te voeren.

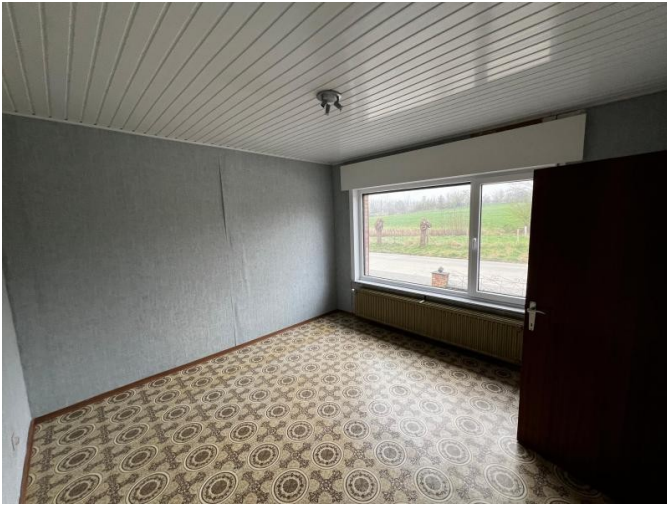
Vrije foto

Alle houten plafonds bestaan uit PVC planchetten

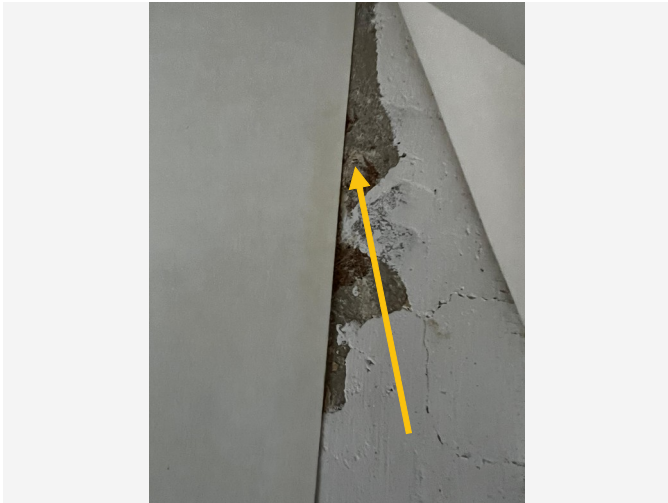
Vrije foto

Heel het huis heeft houten wanden met behangpapier erover. Er is geen pleisterwerk aanwezig.

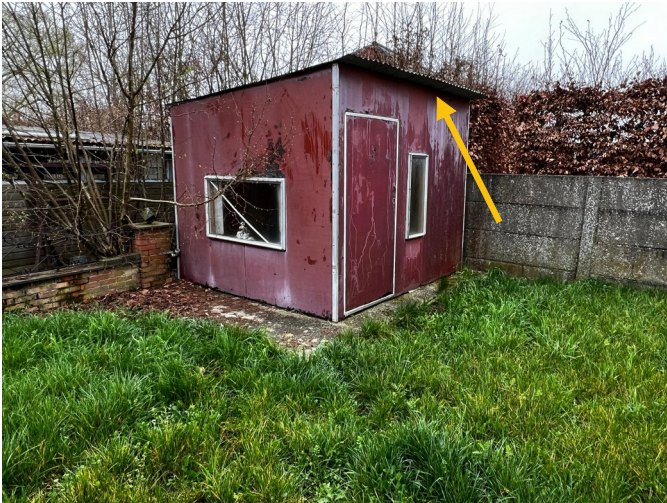
Vrije foto

Bijgebouw heeft metaal dak en houten wanden en vloer. Geen mastiek rond het glas. Er is geen zichtbare asbest aanwezig, hierdoor is het gebouw niet asbest verdacht.

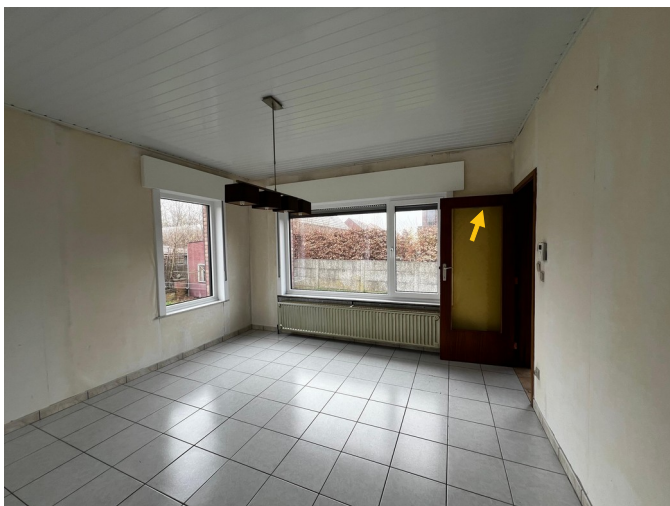
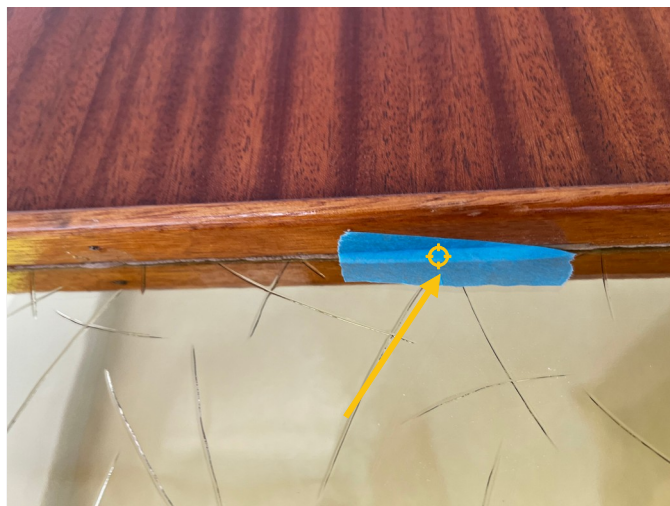
Geen asbest

| # | Type | Referentie | Resultaat |
|---|---|---|---|
| 10.1 | Puntmonster | 22011352-241 | Geen asbest |

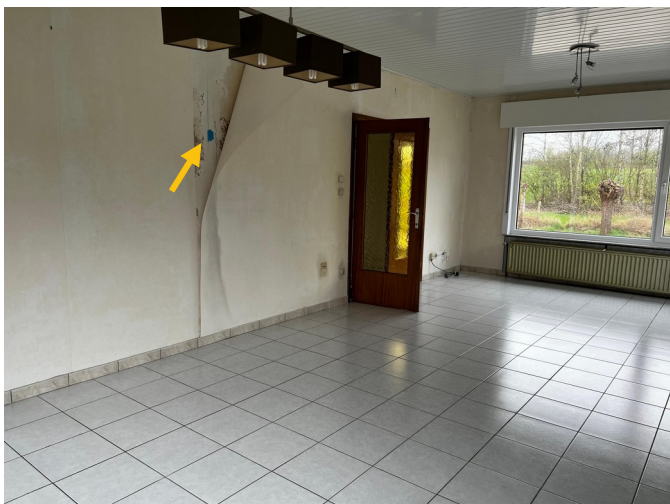
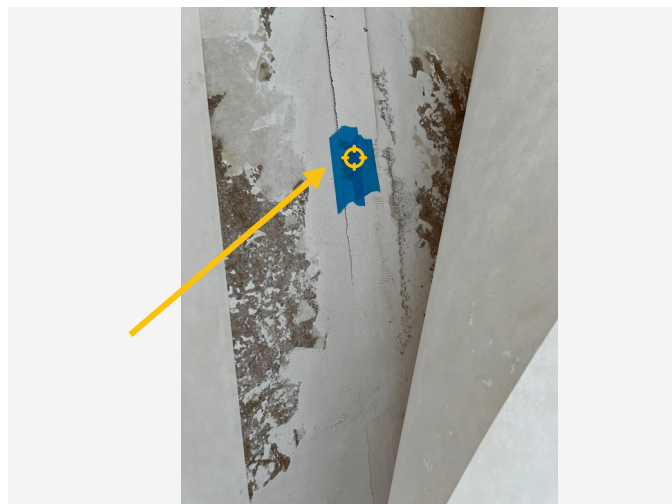
Geen asbest

| Opmerking | Op sommige plaatsen zijn de naden van de houten platen opgevuld met pleister. Deze is geanalyseerd en bevat geen asbest. |
