Asbestinventarisatetest

Brusselsesteenweg 401, 3020 Herent

Attestnummer : 20260301-000206.000

Niet-asbestveilig

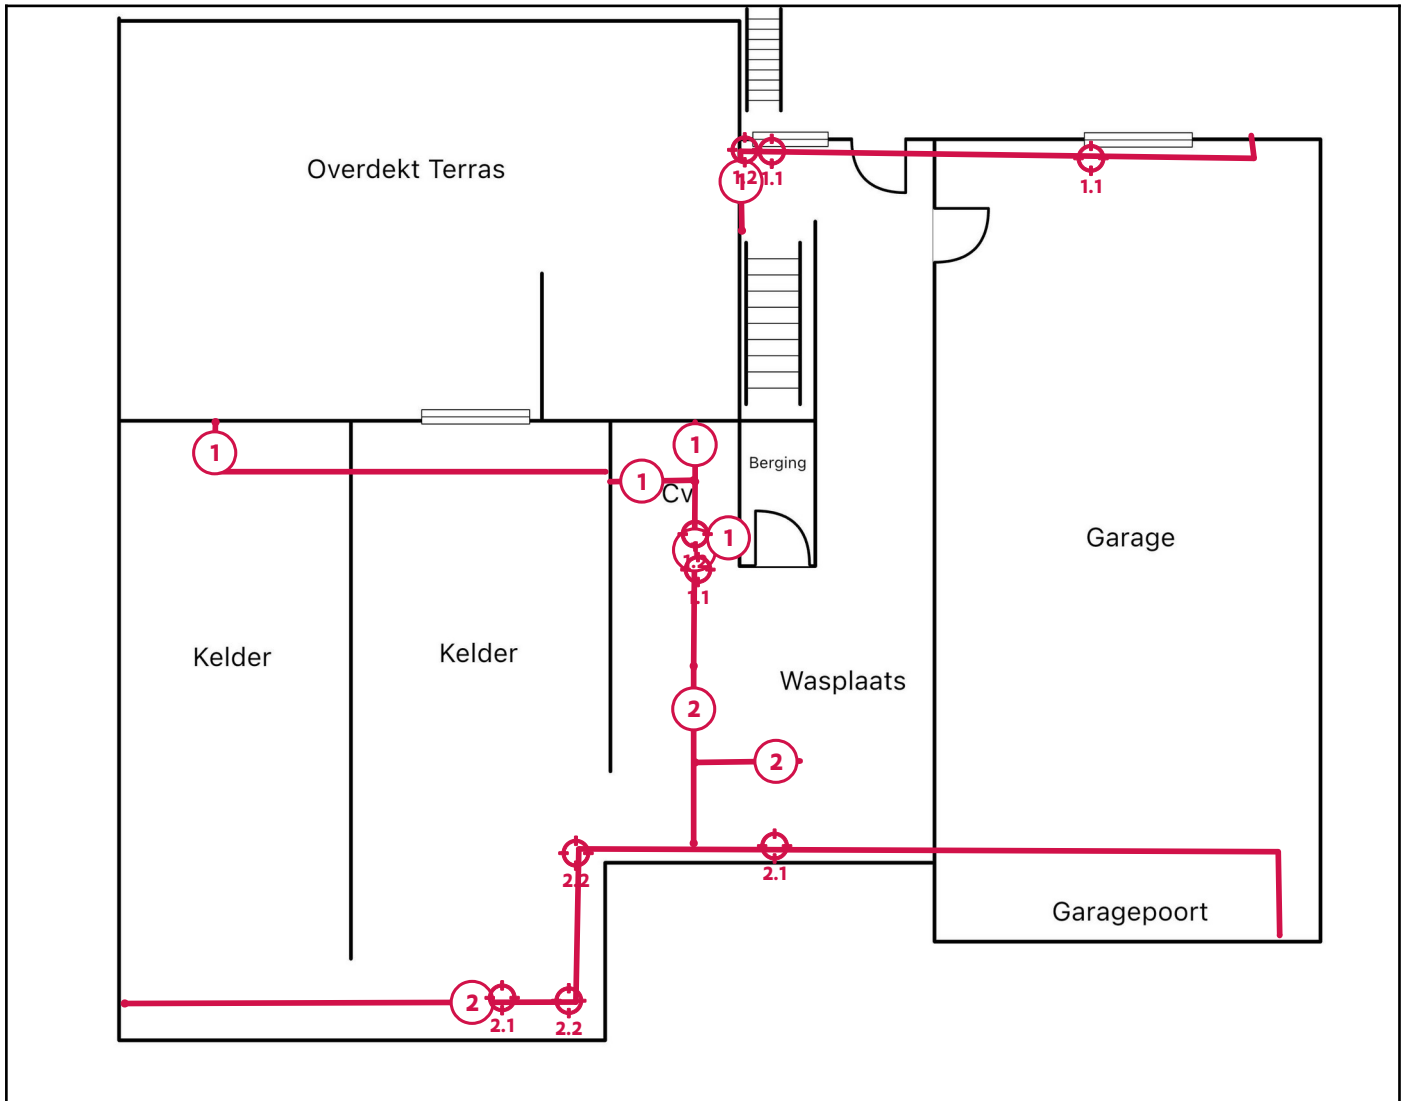
Plan 1.1: Woning V+0

Beschrijving	Type	Actie
1. Leidingisolatie Tuinkant	Asbestmateriaal	Dringend verwijderen
1.1 Code: MM09	Mengmonster	-
1.2 Code: MM10	Mengmonster	-
2. Leidingisolatie straatkant	Asbestmateriaal	Dringend verwijderen
2.1 Code: MM07 Rechte stukken	Mengmonster	-
2.2 Code: MM08 bochten	Mengmonster	-

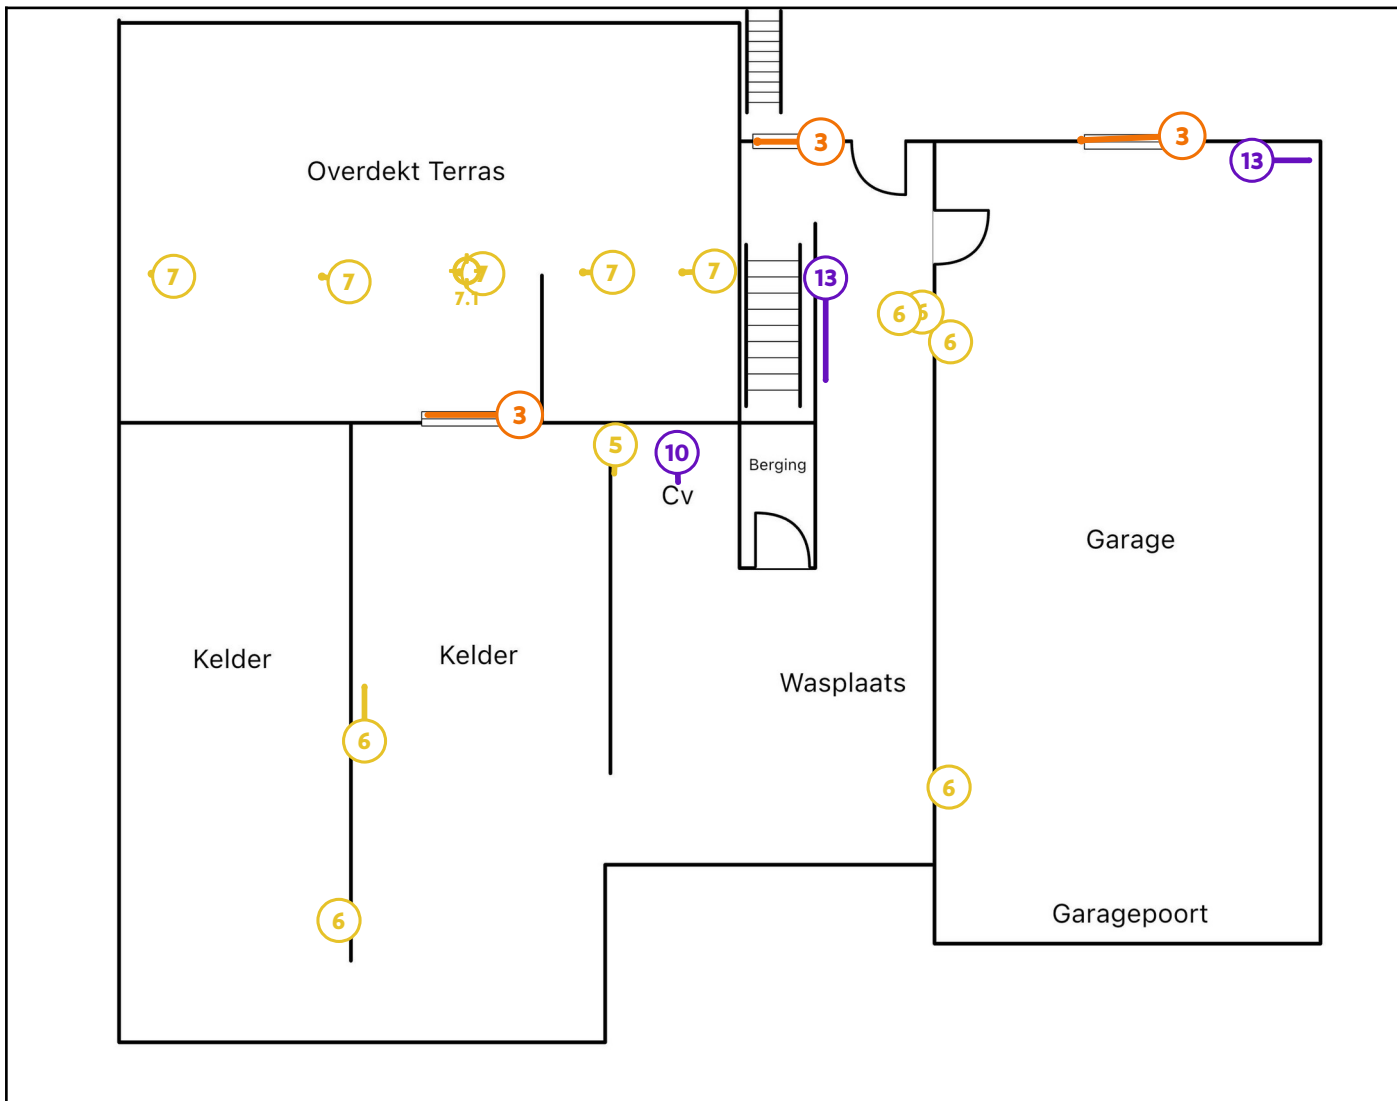
Plan 1.3: Woning V+0

Beschrijving	Type	Actie
3. Kit ramen - (raam - profiel)	Asbestmateriaal	Verwijderen
5. Asbestverdacht inspectieluik - binnen	Asbestmateriaal	Zorgvuldig beheren
6. Bakeliet toepassingen	Asbestmateriaal	Zorgvuldig beheren
7. Steunpaal asbestcement	Asbestmateriaal	Zorgvuldig beheren
7.1 Code: MM06	Puntmonster	-

10. CV-ketel - mogelijkheid tot asbesthoudende pakkingen	Beperking	-
13. Pakkingen radiator	Advies	-

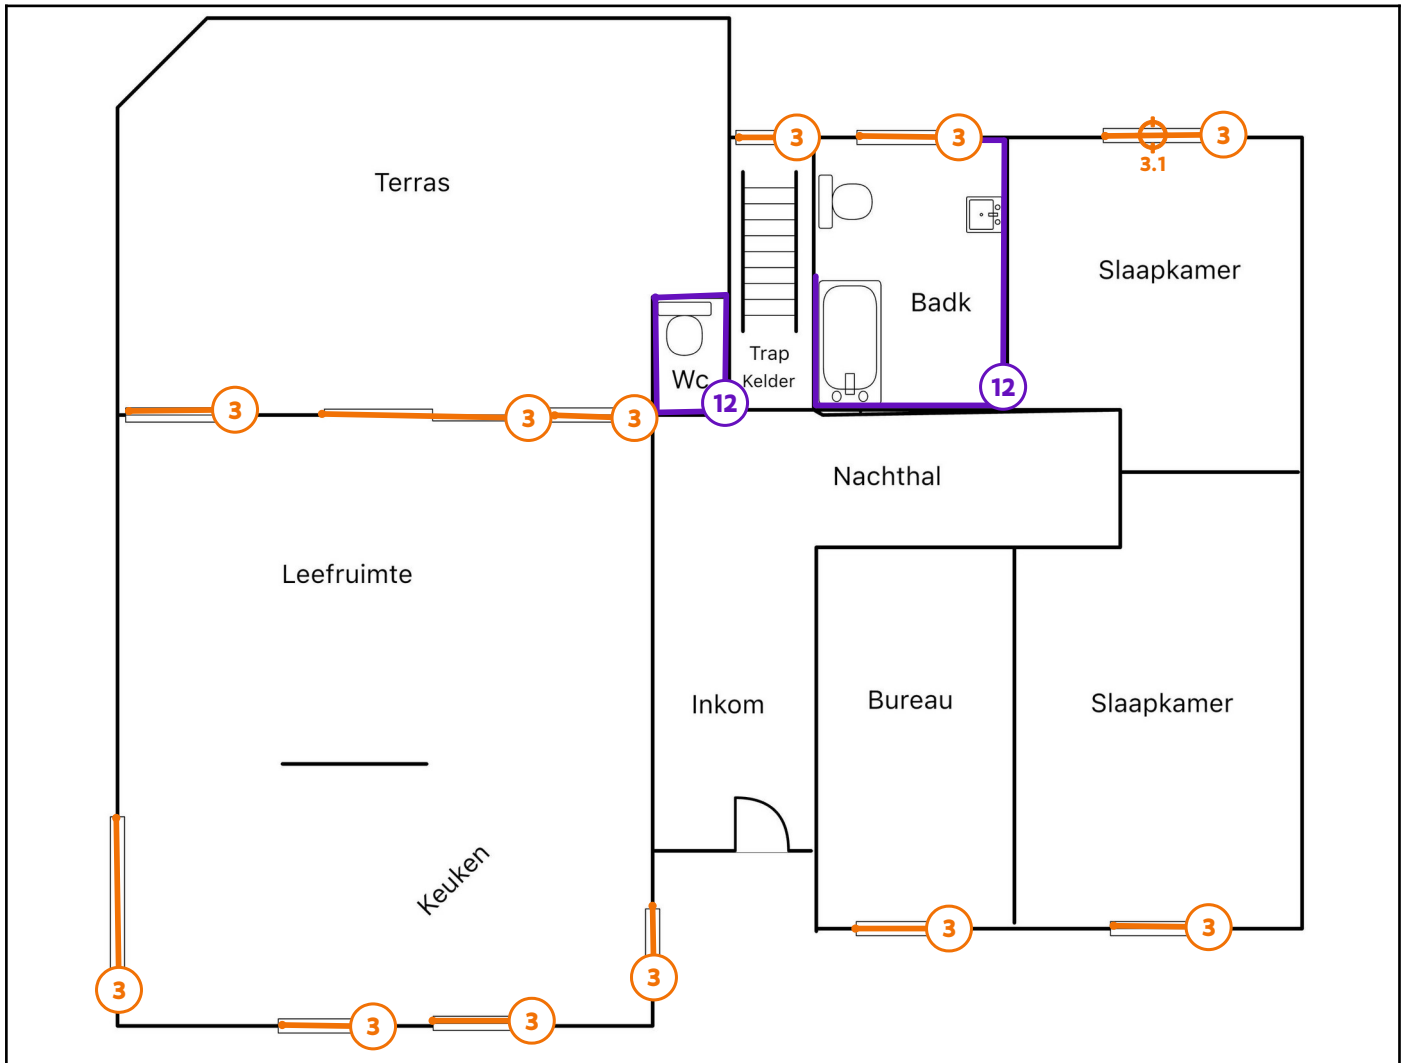
Plan 1.7: Woning V+1

Beschrijving	Type	Actie
3. Kit ramen - (raam - profiel)	Asbestmateriaal	Verwijderen
3.1 Code: MM04	Puntmonster	-
12. Faience tegellijm	Advies	-

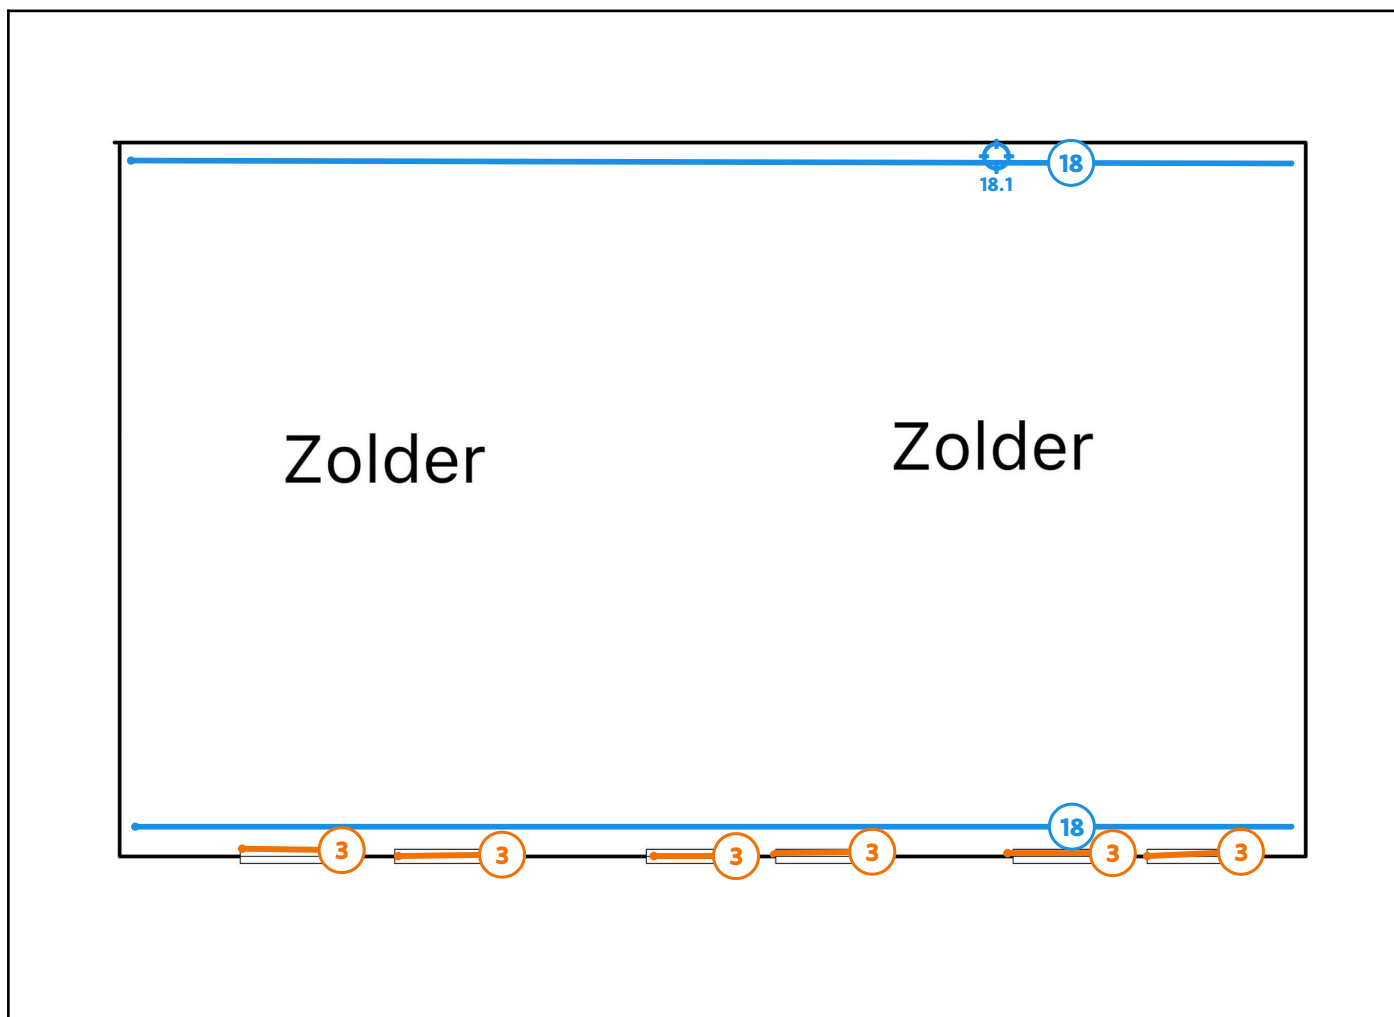
Plan 1.10: Woning V+2

Beschrijving	Type	Actie
3. Kit ramen - (raam - profiel)	Asbestmateriaal	Verwijderen
18. Tussenplaten zolder	Geen asbest	-
18.1 Code: MM11	Puntmonster	-

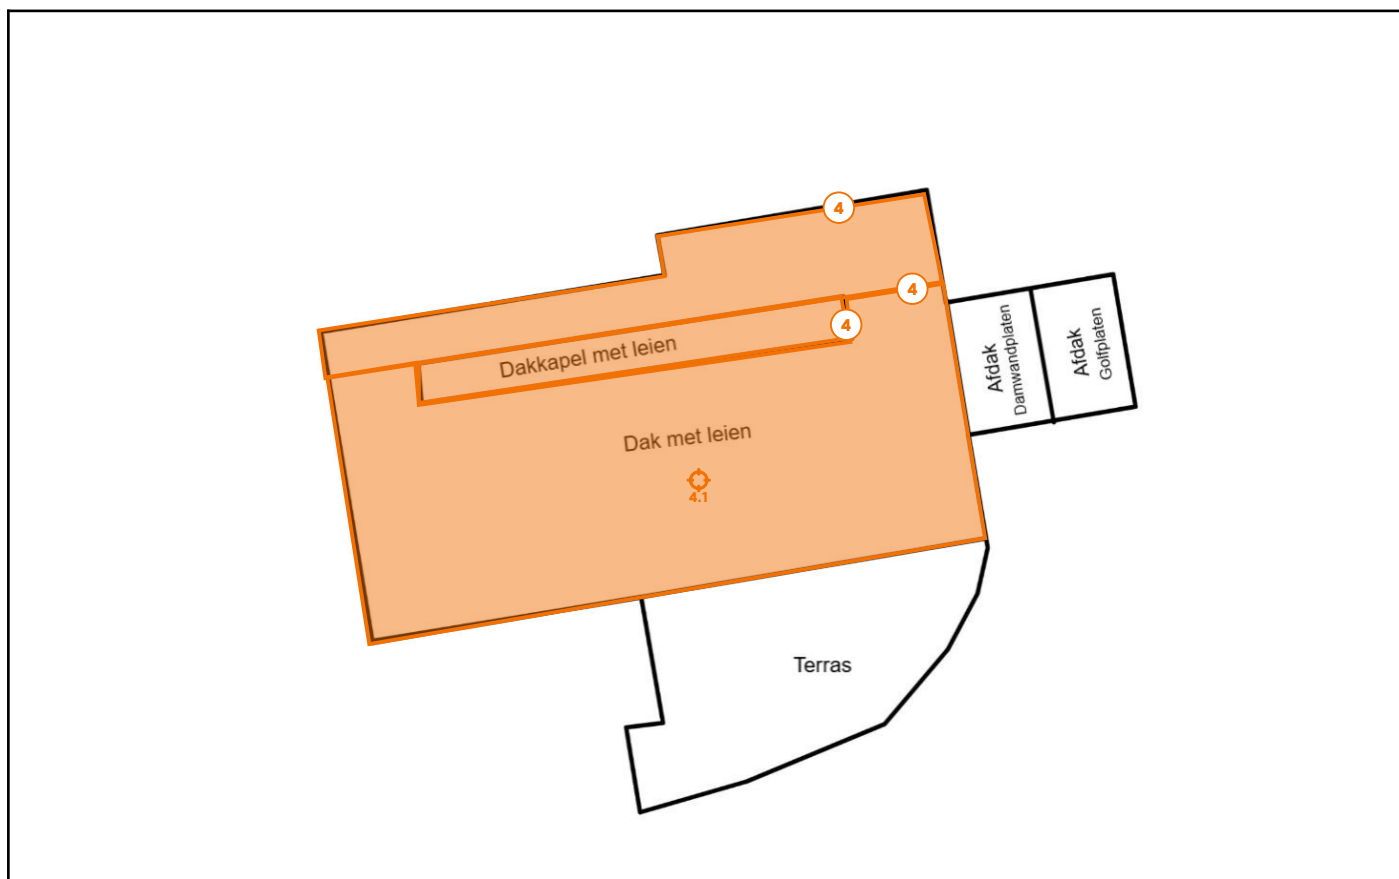
Plan 1.12: Woning dakenplan

Beschrijving	Type	Actie
4. Dak bestaande uit leien	Asbestmateriaal	Verwijderen
4.1 Code: MM03	Puntmonster	-

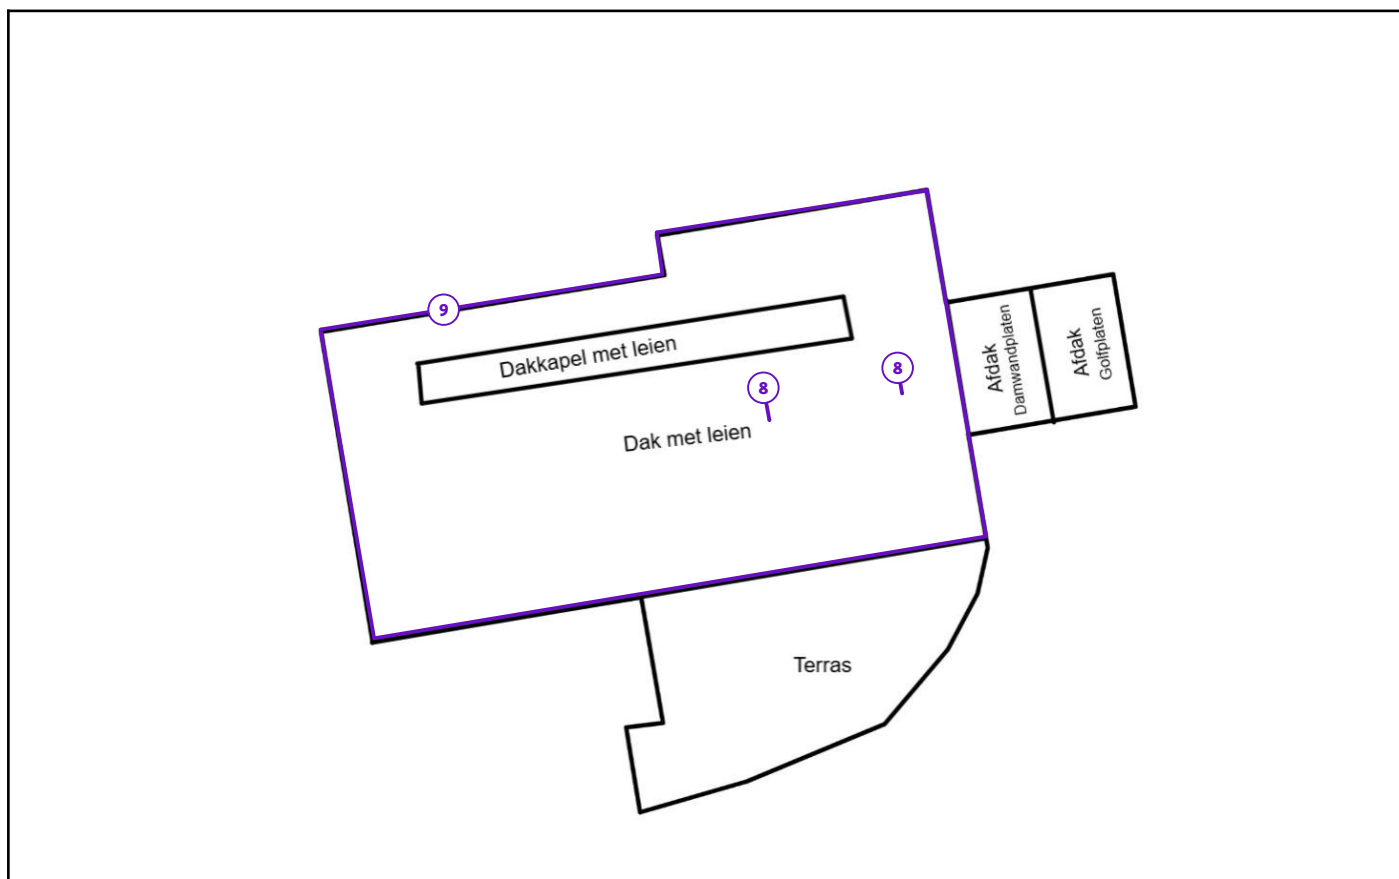
Plan 1.13: Woning dakenplan

Beschrijving	Type	Actie
8. Beperking schouwen	Beperking	-
9. Beperking dakgoot - dak	Beperking	-

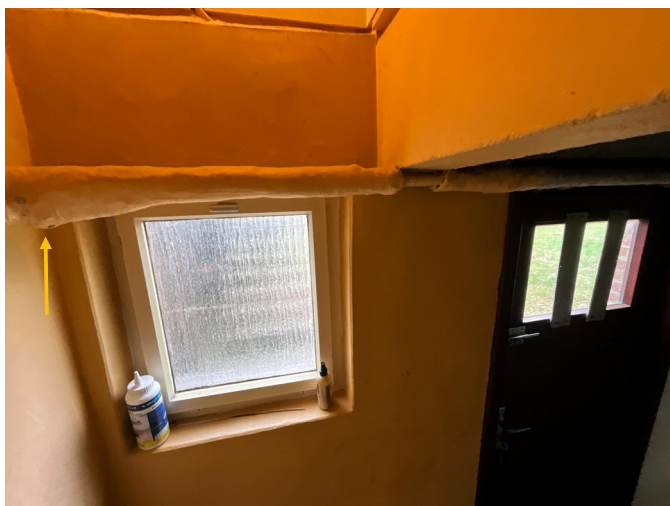
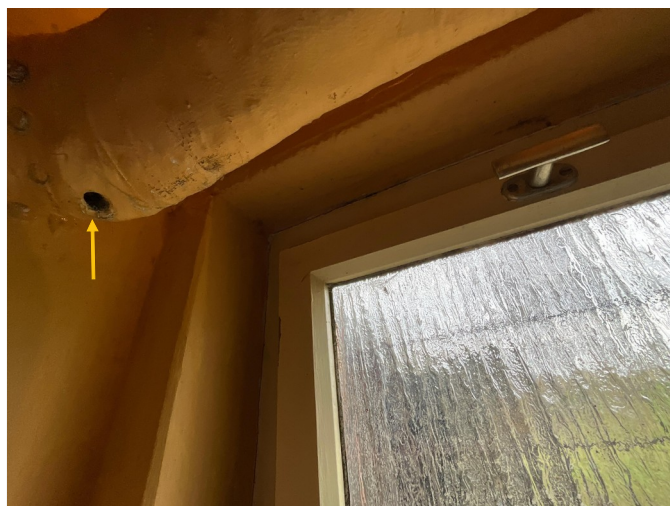
Eindbeoordeling materiaalrisico	Hoog materiaalrisico en/of hoge kans op vezelvrijgave
---------------------------------	---

Gebondenheid	Categorie 2: niet-hechtgebonden met matrix
Asbestsoort (vezeltype)	Amfibool aanwezig, uitgezonderd crocidoliet
Asbestconcentratie	Hoog ($\geq 50\%$)
Afschermingsgraad van het gehele materiaal	Geheel of deels (ook) vrij aan de binnenlucht
Toestand van het materiaal	Matig beschadigd, matig verweerd

#	Type	Referentie	Resultaat
1.1	Mengmonster	MM09	Amosiet
1.2	Mengmonster	MM10	Amosiet

Beschrijving	Leidingisolatie Tuinkant
Omgeving	Binnen
Primaire drager	HVAC infrastructuur en uitrusting
Asbestmateriaal	In-situ afwerkingslagen - Thermische isolatie
Bindmiddel van asbestmateriaal	Gips - kalk
Gebondenheid op basis van bindmiddel	Niet-hechtgebonden
Hoeveelheid (lengte - omtrek - dikte - aantal)	<ul style="list-style-type: none">• 18,00 m - 30,00 cm - 2,00 cm - 1 stuk• 2,00 m - 35,00 cm - 2,00 cm - 1 stuk
Totaal volume	0,122 m ³
Eenvoudig bereikbaar	Ja
Bevestigingswijze	<ul style="list-style-type: none">• Verlijmd, ingegoten, versmeerd
Identificatiemethode	Een monstername door de asbestdeskundige met laboanalyse door een asbestlabo.
Destructieve handeling voor identificatie	Nee
Opmerking	De lengte en omtrek zijn schattingen.

- Verwijder dit asbestmateriaal zo snel mogelijk. Volg de toestand goed op.

- Hermetische zone (erkend asbestverwijderaar)
Deze toepassing betreft losgebonden asbest - binnen - dewelke door een erkende asbestverwijderaar verwijderd dient te worden d.m.v. een hermetische zone.

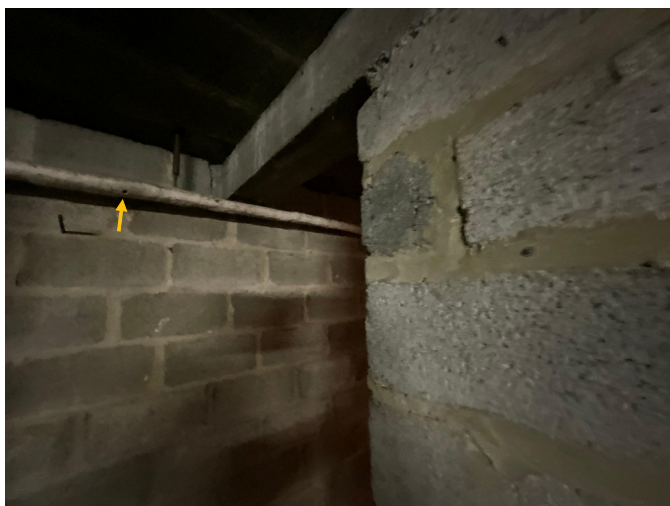
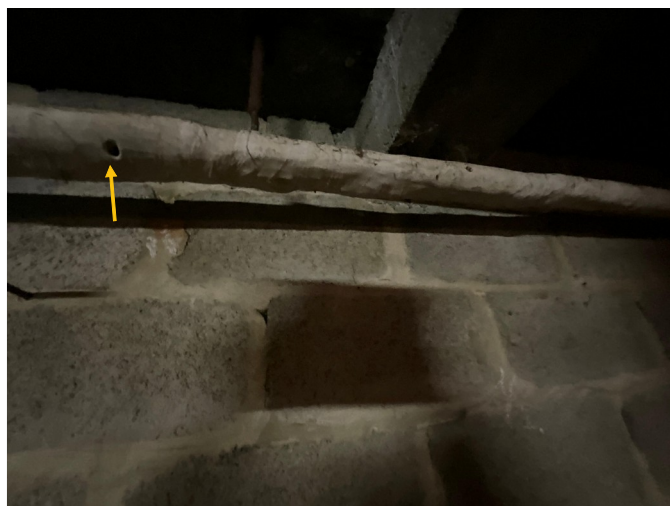
Eindbeoordeling materiaalrisico	Hoog materiaalrisico en/of hoge kans op vezelvrijgave
---------------------------------	---

Gebondenheid	Categorie 2: niet-hechtgebonden met matrix
Asbestsoort (vezeltype)	Amfibool aanwezig, uitgezonderd crocidoliet
Asbestconcentratie	Hoog ($\geq 50\%$)
Afschermingsgraad van het gehele materiaal	Geheel of deels (ook) vrij aan de binnenlucht
Toestand van het materiaal	Matig beschadigd, matig verweerd

#	Type	Referentie	Resultaat
2.1	Mengmonster	MM07 Rechte stukken	Amosiet
2.2	Mengmonster	MM08 bochten	Amosiet

Beschrijving	Leidingisolatie straatkant
Omgeving	Binnen
Primaire drager	HVAC infrastructuur en uitrusting
Asbestmateriaal	In-situ afwerkingslagen - Thermische isolatie
Bindmiddel van asbestmateriaal	Gips - kalk
Gebondenheid op basis van bindmiddel	Niet-hechtgebonden
Hoeveelheid (lengte - omtrek - dikte - aantal)	<ul style="list-style-type: none">• 17,00 m - 30,00 cm - 2,00 cm - 1 stuk• 2,00 m - 35,00 cm - 2,00 cm - 1 stuk
Totaal volume	0,116 m ³
Eenvoudig bereikbaar	Ja
Bevestigingswijze	<ul style="list-style-type: none">• Verlijmd, ingegoten, versmeerd
Identificatiemethode	Een monstername door de asbestdeskundige met laboanalyse door een asbestlabo.
Destructieve handeling voor identificatie	Nee
Opmerking	De lengte en omtrek van de leidingisolatie zijn schattingen.

- Verwijder dit asbestmateriaal zo snel mogelijk. Volg de toestand goed op.

- Hermetische zone (erkend asbestverwijderaar)
Deze toepassing betreft losgebonden asbest - binnen - dewelke door een erkende asbestverwijderaar verwijderd dient te worden d.m.v. een hermetische zone.

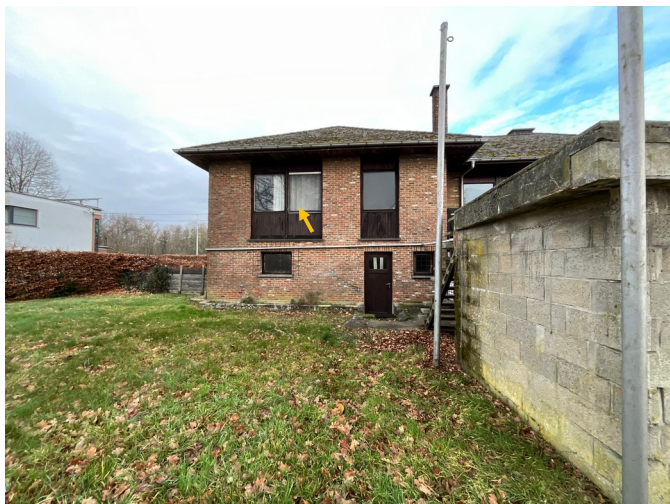
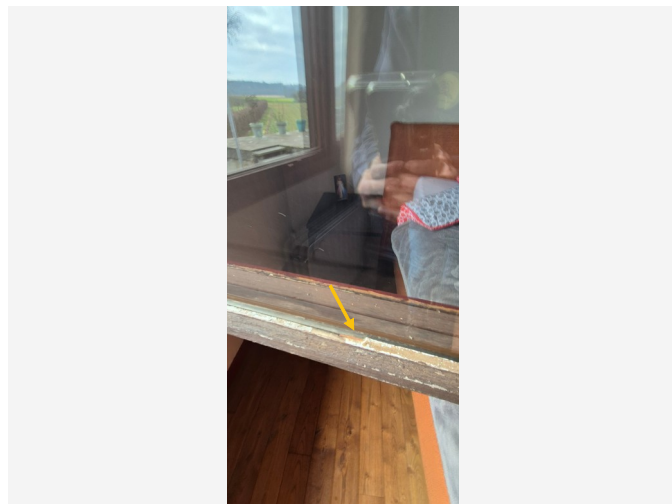
Eindbeoordeling materiaalrisico	Verhoogd materiaalrisico en/of verhoogde kans op vezelvrijgave
---------------------------------	--

Gebondenheid	Categorie 1: hechtgebonden in oorsprong
Asbestsoort (vezeltype)	Alleen chrysotiel
Asbestconcentratie	Laag (< 50%)
Afschermingsgraad van het gehele materiaal	Geheel of deels vrij aan de buitenlucht
Toestand van het materiaal	Matig beschadigd, matig verweerd

#	Type	Referentie	Resultaat
3.1	Puntmonster	MM04	Chrysotiel

Beschrijving	Kit ramen - (raam - profiel)
Omgeving	Buiten
Primaire drager	Wandopening verticaal (raam, deur, ...)
Asbestmateriaal	In-situ afwerkingslagen - Pasta, stopverf, voegsel, stopsel, vulsel, mastiek, kitten, ...
Bindmiddel van asbestmateriaal	Kitten, mastiek, pasta
Gebondenheid op basis van bindmiddel	Hecht
Hoeveelheid (gewicht - aantal)	<ul style="list-style-type: none">• 0,30 kg - 21 stuks
Totaal gewicht	6,30 kg
Eenvoudig bereikbaar	Ja
Bevestigingswijze	<ul style="list-style-type: none">• Verlijmd, ingegoten, versmeerd
Identificatiemethode	Een monstername door de asbestdeskundige met laboanalyse door een asbestlabo.
Destructieve handeling voor identificatie	Nee
Opmerking	Het gewicht is een schatting.

- Verwijder dit asbestmateriaal zo snel mogelijk. Volg de toestand goed op.

- Eenvoudige handelingen: mag via doe-het-zelf of door werknemer(s) met opleidingsattest eenvoudige handelingen
Deze toepassing betreft een hechtgebonden asbesttoepassing, binnen, en kan door een aannemer die over een opleidingsattest eenvoudige handelingen beschikt of door een particulier (doe-het-zelf), verwijderd worden indien:
 - 1) er geen verhoogd risico op vrijgave van asbestvezels ontstaat;
 - 2) de toepassing voorafgaand wordt gefixeerd/bevochtigd;
 - 3) de individuele elementen zonder machinale werktuigen en zonder breken of gooien een voor een losgemaakt worden;
 - 4) in gesloten (dubbele, luchtdichte en transparante) verpakking weggevoerd worden naar een erkend afvalpunt (recyclagepark).

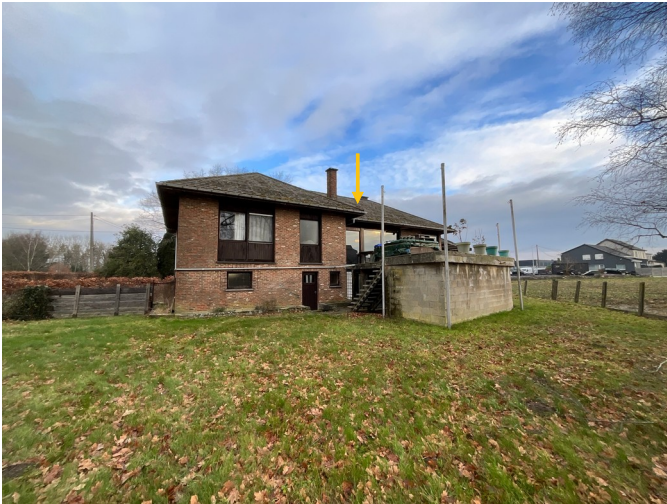
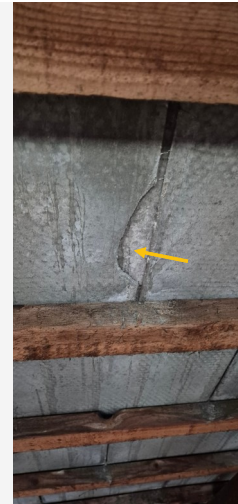
Eindbeoordeling materiaalrisico	Verhoogd materiaalrisico en/of verhoogde kans op vezelvrijgave
---------------------------------	--

Gebondenheid	Categorie 1: hechtgebonden in oorsprong
Asbestsoort (vezeltype)	Alleen chrysotiel
Asbestconcentratie	Laag (< 50%)
Afschermingsgraad van het gehele materiaal	Geheel of deels (ook) vrij aan de binnenlucht
Toestand van het materiaal	Matig beschadigd, matig verweerd

#	Type	Referentie	Resultaat
4.1	Puntmonster	MM03	Chrysotiel

Beschrijving	Dak bestaande uit leien
Omgeving	Buiten
Primaire drager	Schuin dak
Asbestmateriaal	Dak- en gevelbekleding - Lei, shingle
Bindmiddel van asbestmateriaal	Cement
Gebondenheid op basis van bindmiddel	Hecht
Hoeveelheid (oppervlakte - aantal)	<ul style="list-style-type: none">• 150,00 m² - 1 stuk
Totale oppervlakte	150,00 m ²
Eenvoudig bereikbaar	Ja
Bevestigingswijze	<ul style="list-style-type: none">• Geklemd• Genageld, geniet
Identificatiemethode	Een monstername door de asbestdeskundige met laboanalyse door een asbestlabo.
Destructieve handeling voor identificatie	Nee
Opmerking	De m ² asbesthoudende leien op het schuine dak en dakkapel is een schatting.

- Verwijder dit asbestmateriaal zo snel mogelijk. Volg de toestand goed op.
- Hemelwater dat afspoelt van asbestcement daken of gevels kan asbestdeeltjes bevatten. Gebruik het enkel voor gesloten circuits (bv. spoelen toiletten). Reinig na het vervangen van het dak of de gevel de dakgoten en regenwaterput of -ton om asbesthoudend sediment of slib te verwijderen

- Eenvoudige handelingen: mag via doe-het-zelf of door werknemer(s) met opleidingsattest eenvoudige handelingen
Deze toepassing betreft een hechtgebonden asbesttoepassing en kan door een aannemer die over een opleidingsattest eenvoudige handelingen beschikt of door een particulier (doe-het-zelf), verwijderd worden indien:
 - 1) er geen verhoogd risico op vrijgave van asbestvezels ontstaat;
 - 2) de toepassing voorafgaand wordt gefixeerd/bevochtigd;
 - 3) de individuele elementen zonder machinale werktuigen en zonder breken of gooien een voor een losgemaakt worden;

Deze hechtgebonden toepassing, toegankelijk langs buiten, kan enkel door een erkende asbestverwijderaar verwijderd worden omdat er hier automatisch een verhoogd risico op vrijgave van asbestvezels ontstaat.

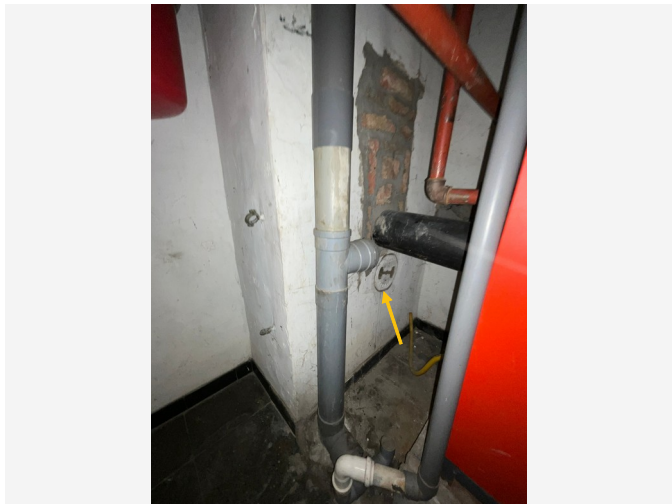
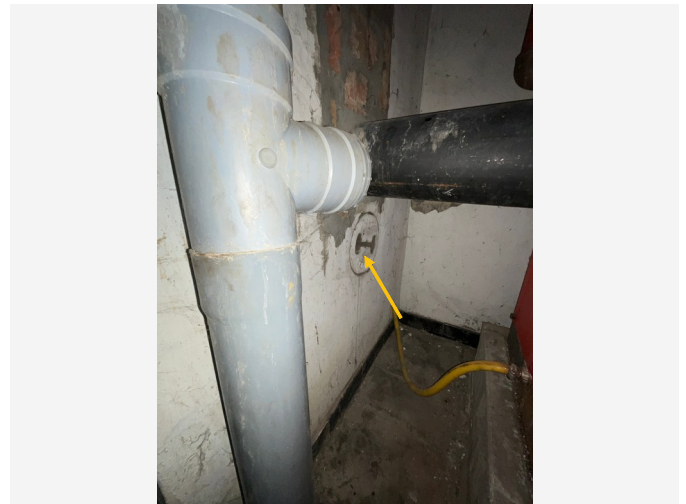
Beschrijving	Asbestverdacht inspectieluik - binnen
Omgeving	Binnen
Primaire drager	Binnenwand
Asbestmateriaal	Brandwerende afsluiting (prefab geheel) - Luik
Bindmiddel van asbestmateriaal	Cement
Gebondenheid op basis van bindmiddel	Hecht
Hoeveelheid (gewicht - aantal)	<ul style="list-style-type: none">• 1,00 kg - 1 stuk
Totaal gewicht	1,00 kg
Eenvoudig bereikbaar	Ja
Bevestigingswijze	<ul style="list-style-type: none">• Geklemd
Identificatiemethode	<p>De asbestdeskundige beoordeelt het materiaal als asbestverdacht en dus asbesthoudend, en dit zonder monstername.</p> <p>Motivatie: De monstername brengt andere schade aan dan schade die inherent is aan de monstername.</p>
Destructieve handeling voor identificatie	Nee
Opmerking	Het gewicht is een schatting.

- Verwijder dit asbestmateriaal zo snel mogelijk. Volg de toestand goed op.
- Voer bijkomende staalname(s) uit.

- Eenvoudige handelingen: mag via doe-het-zelf of door werknemer(s) met opleidingsattest eenvoudige handelingen
Deze toepassing betreft een hechtgebonden asbesttoepassing, binnen, en kan door een aannemer die over een opleidingsattest eenvoudige handelingen beschikt of door een particulier (doe-het-zelf), verwijderd worden indien:
 - 1) er geen verhoogd risico op vrijgave van asbestvezels ontstaat;
 - 2) de toepassing voorafgaand wordt gefixeerd/bevochtigd;
 - 3) de individuele elementen zonder machinale werktuigen en zonder breken of gooien een voor een losgemaakt worden;
 - 4) in gesloten (dubbele, luchtdichte en transparante) verpakking weggevoerd worden naar een erkend

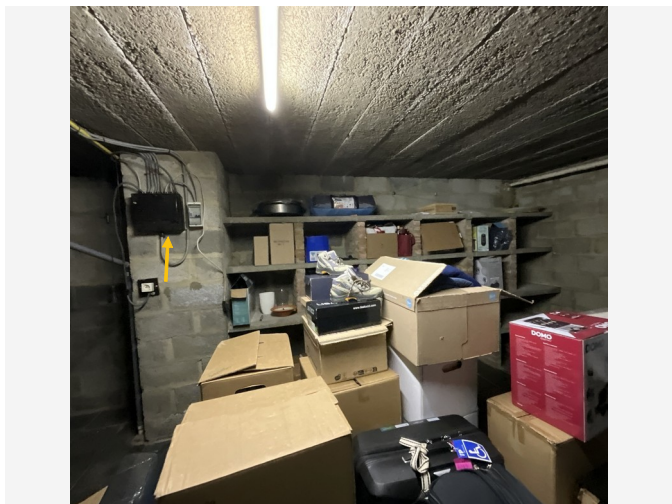
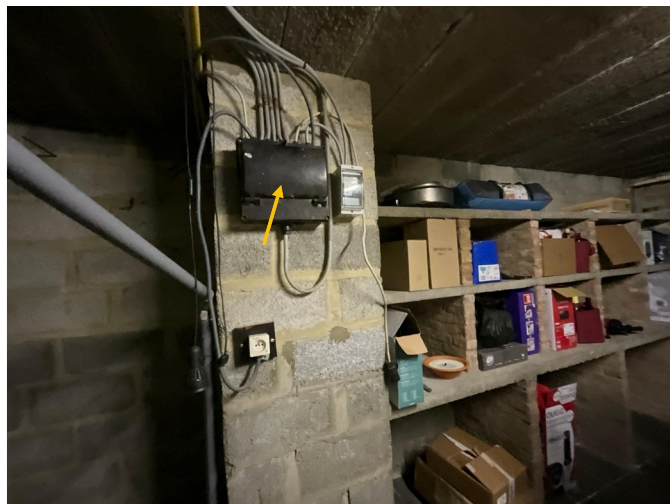
Beschrijving	Bakeliet toepassingen
Omgeving	Binnen
Primaire drager	Communicatie en elektrische infrastructuur en uitrusting
Asbestmateriaal	Plaat, paneel, tablet - Type Bakeliet
Bindmiddel van asbestmateriaal	Kunststof of -hars
Gebondenheid op basis van bindmiddel	Hecht
Hoeveelheid (oppervlakte - dikte - aantal)	<ul style="list-style-type: none"> • 0,01 m² - 1,00 cm - 5 stuks • 0,20 m² - 2,00 cm - 1 stuk
Totaal volume	0,005 m ³
Eenvoudig bereikbaar	Ja
Bevestigingswijze	<ul style="list-style-type: none"> • Geschroefd
Identificatiemethode	<p>De asbestdeskundige beoordeelt het materiaal als asbestverdacht en dus asbesthoudend, en dit zonder monstername.</p> <p>Motivatie: De monstername brengt andere schade aan dan schade die inherent is aan de monstername.</p>
Destructieve handeling voor identificatie	Nee
Opmerking	<p>In de woning bevinden zich een aantal zwarte schakelaars in zwarte bakeliet en 1 andere bakelieten toepassing.</p> <p>Bakeliet toepassingen zijn in sommige gevallen asbesthoudend. Er werd geen staalname uitgevoerd van deze toepassing. Bij renovatie, of vernieuwing electriciteit advies: verwijderen van de mogelijk asbesthoudende toepassing. Algemeen advies: Zorg dat de toepassing in een goede staat blijft verkeren.</p>

- Eenvoudige handelingen: mag via doe-het-zelf of door werknemer(s) met opleidingsattest eenvoudige handelingen
Deze toepassing betreft een hechtgebonden asbesttoepassing en kan door een aannemer die over een opleidingsattest eenvoudige handelingen beschikt of door een particulier (doe-het-zelf), verwijderd worden indien:
 - 1) er geen verhoogd risico op vrijgave van asbestvezels ontstaat;
 - 2) de toepassing voorafgaand wordt gefixeerd/bevochtigd;
 - 3) de individuele elementen zonder machinale werktuigen en zonder breken of gooien een voor een losgemaakt worden;

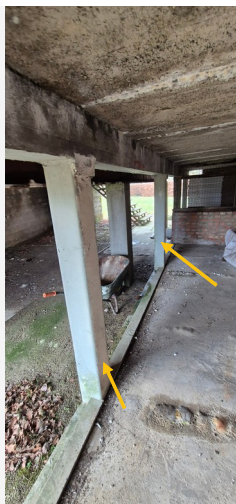
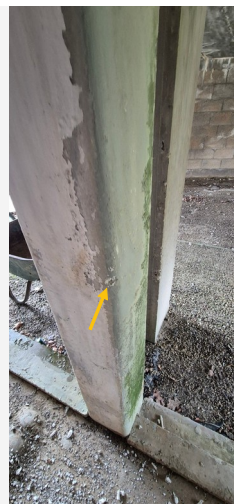
Beschrijving	Steunpaal asbestcement
Omgeving	Buiten
Primaire drager	Fundering-draagstructuur (horizontaal, verticaal)
Asbestmateriaal	Verloren bekisting - Buis, koker
Bindmiddel van asbestmateriaal	Cement
Gebondenheid op basis van bindmiddel	Hecht
Hoeveelheid (lengte - omtrek - dikte - aantal)	<ul style="list-style-type: none">• 1,90 m - 35,00 cm - 2,00 cm - 5 stuks
Totaal volume	0,067 m ³
Eenvoudig bereikbaar	Nee <ul style="list-style-type: none">• Verwijdering tast de bouwkundige integriteit aan.
Bevestigingswijze	<ul style="list-style-type: none">• Geklemd• Verlijmd, ingegoten, versmeerd
Identificatiemethode	Een monstername door de asbestdeskundige met laboanalyse door een asbestlabo.
Destructieve handeling voor identificatie	Nee
Opmerking	De lengte en omtrek zijn schattingen.

- Eenvoudige handelingen: mag via doe-het-zelf of door werknemer(s) met opleidingsattest eenvoudige handelingen
Deze toepassing betreft een hechtgebonden asbesttoepassing, binnen, en kan door een aannemer die over een opleidingsattest eenvoudige handelingen beschikt of door een particulier (doe-het-zelf), verwijderd worden indien:
 - 1) er geen verhoogd risico op vrijgave van asbestvezels ontstaat;
 - 2) de toepassing voorafgaand wordt gefixeerd/bevochtigd;
 - 3) de individuele elementen zonder machinale werktuigen en zonder breken of gooien een voor een losgemaakt worden;
 - 4) in gesloten (dubbele, luchtdichte en transparante) verpakking weggevoerd worden naar een erkend afvalpunt (recyclagepark).
