Asbestinventarisatetest

Aarschotsesteenweg 184, 3111 Rotselaar

Attestnummer : 20250126-000172.000

Uitgegeven op : 26.01.2025

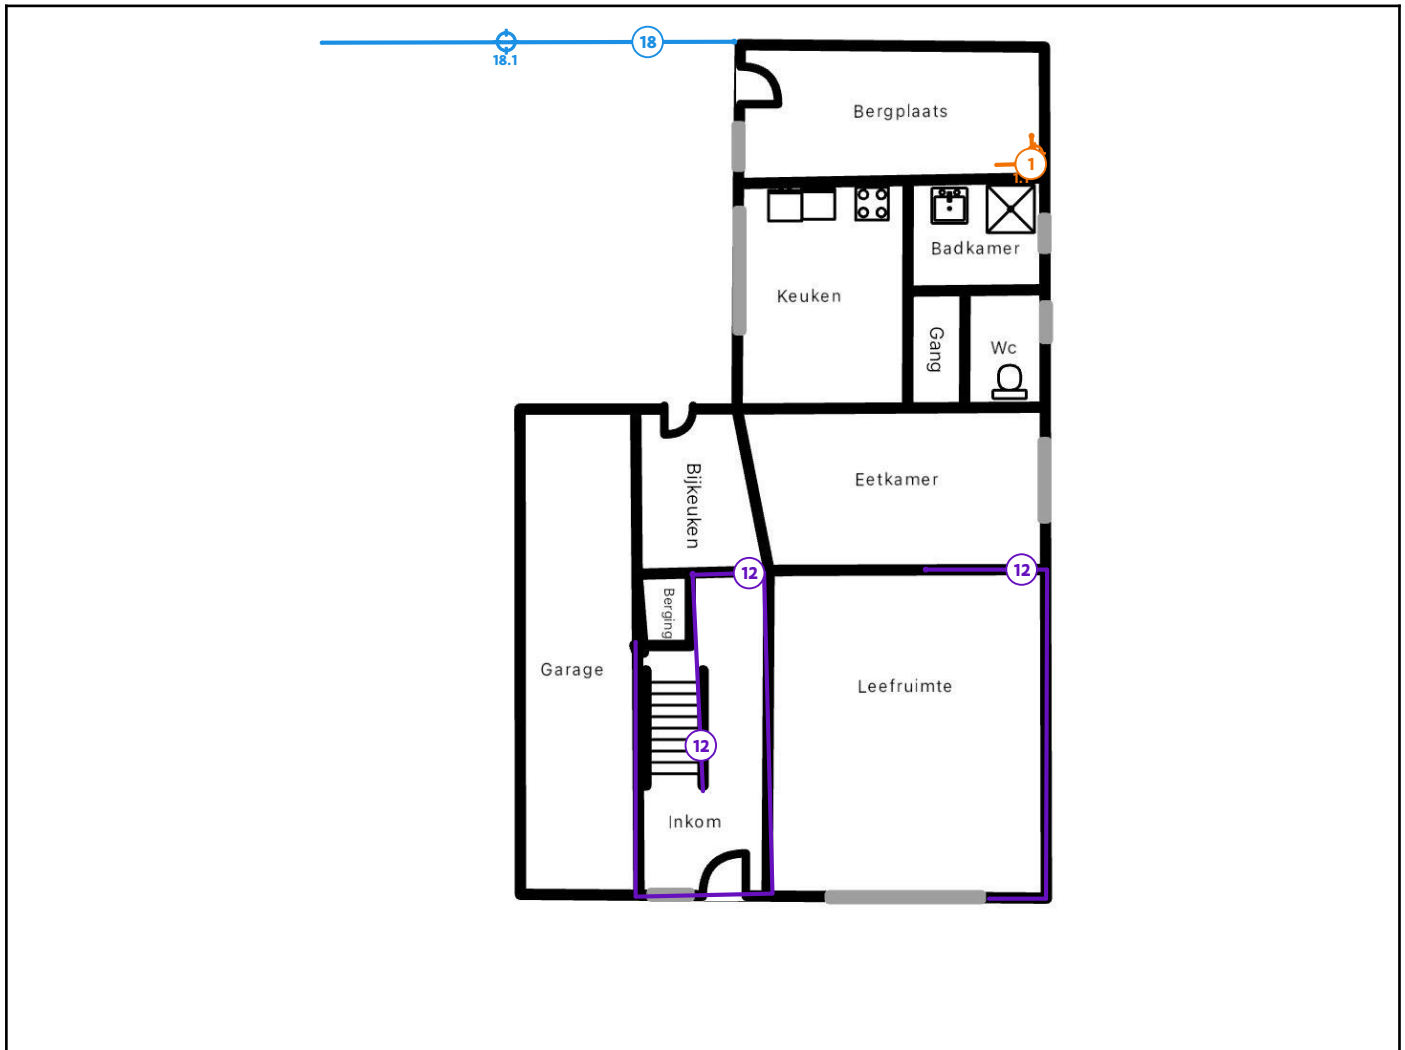
Plan 1.3: Hoofdgebouw Plan V+0

Beschrijving	Type	Actie
1. Leidingisolatie bochten	Asbestmateriaal	Verwijderen
1.1 Code: MM06	Mengmonster	-
12. Houten lambrisering	Advies	-
18. Crepi gevels	Geen asbest	-
18.1 Code: MM03	Puntmonster	-

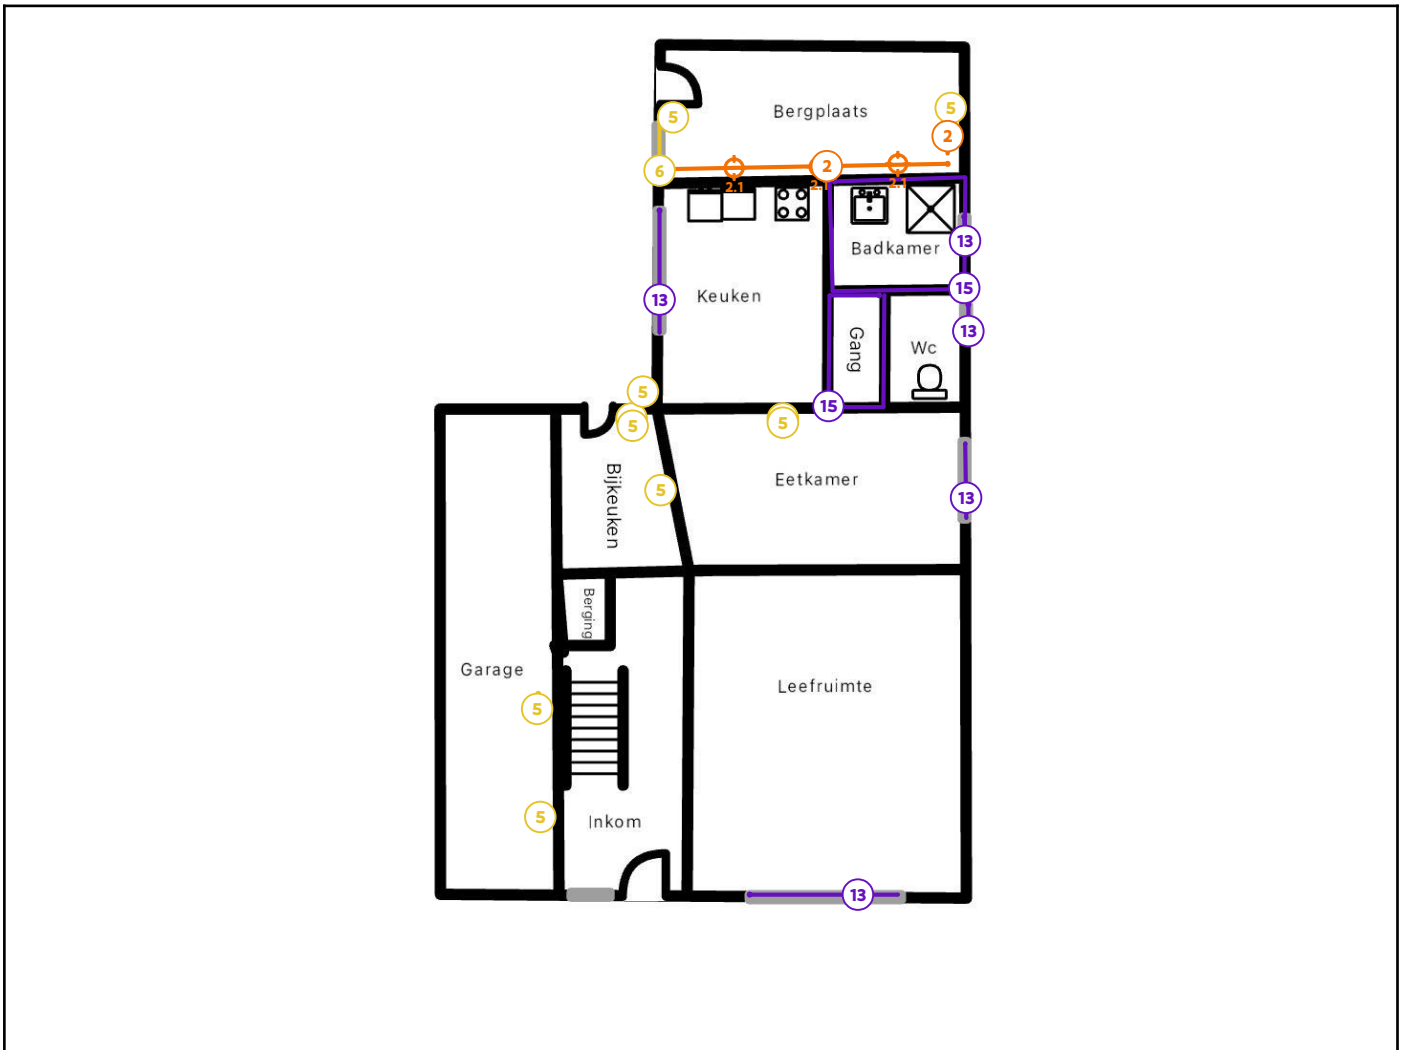
Plan 1.4: Hoofdgebouw Plan V+0

Beschrijving	Type	Actie
2. Leidingisolatie rechte stukken	Asbestmateriaal	Verwijderen
2.1 Code: MM05	Mengmonster	-
5. Bakeliet toepassingen	Asbestmateriaal	Zorgvuldig beheren
6. Massal venstertablet bergplaats	Asbestmateriaal	Zorgvuldig beheren
13. Venstertabletten	Advies	-
15. Faiencetegels	Advies	-

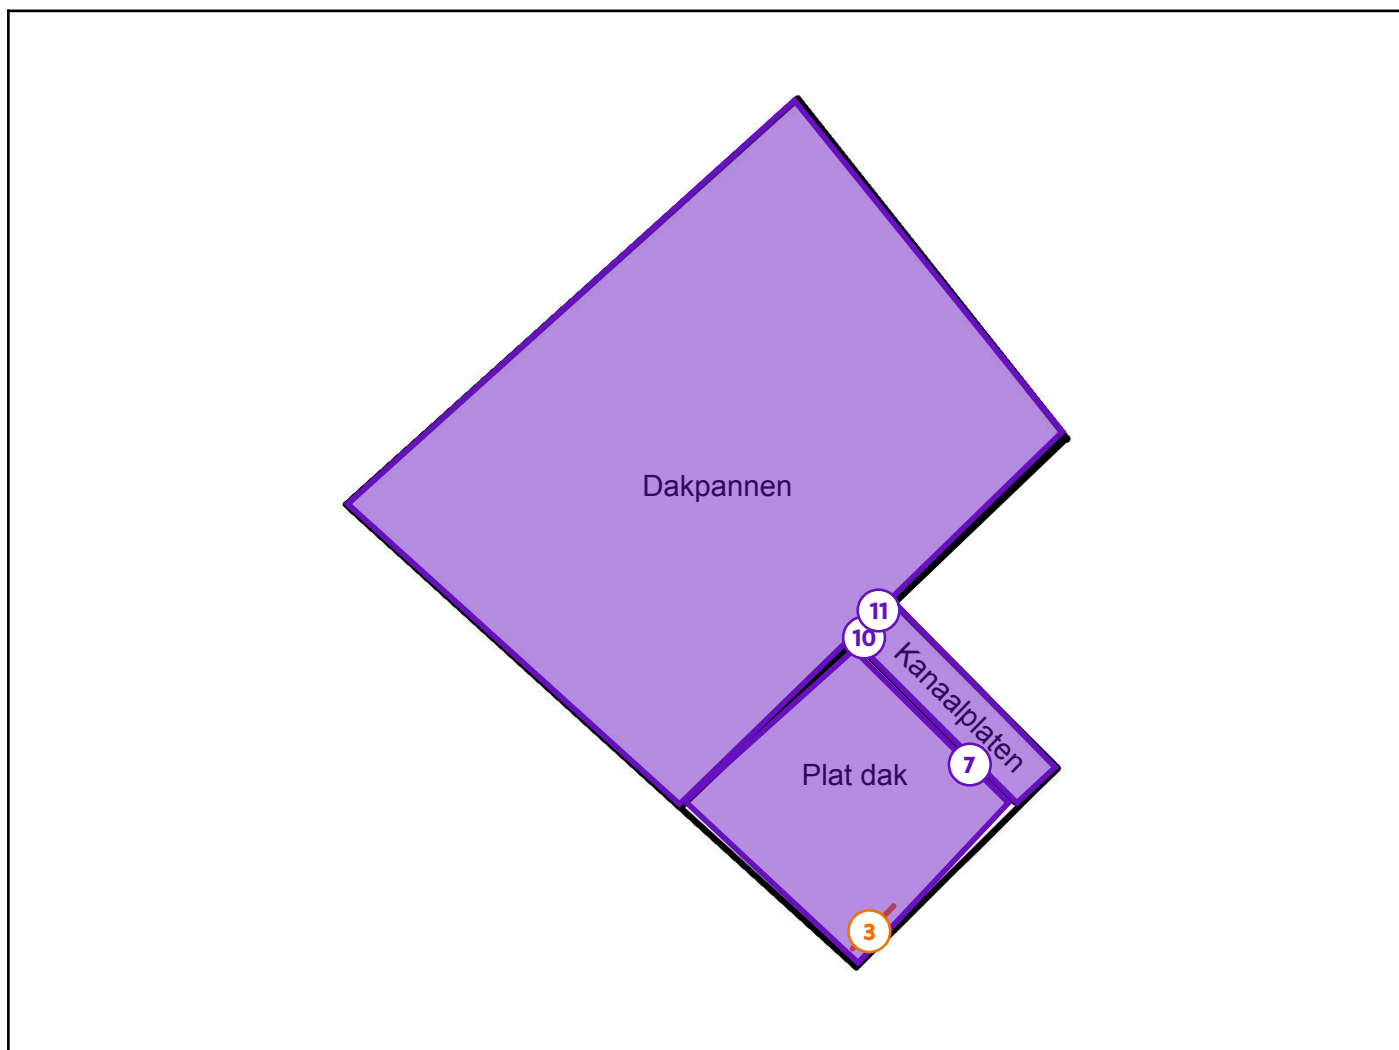
Plan 1.10: Hoofdgebouw Dakenplan

Beschrijving	Type	Actie
3. Asbestcement schouw	Asbestmateriaal	Verwijderen
7. Plat dak hoofdgebouw	Beperking	-
10. Kanaalplaten afdak	Advies	-
11. Dak	Advies	-

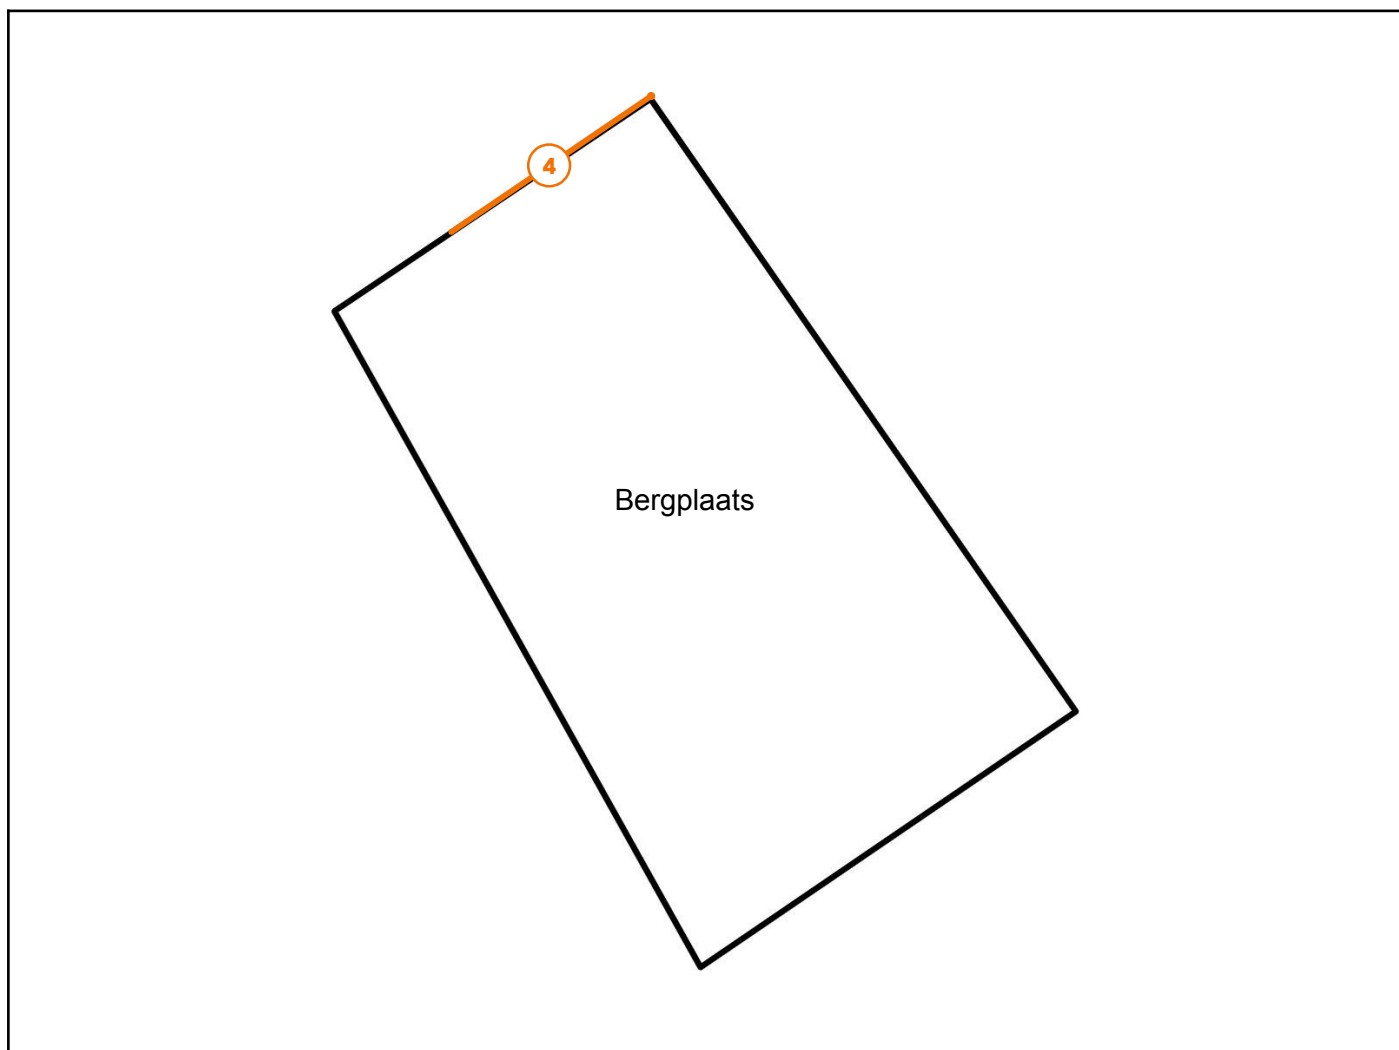
Plan 2.1: Bijgebouw plan

Beschrijving	Type	Actie
4. Wand tuinberging	Asbestmateriaal	Maatregelen nemen

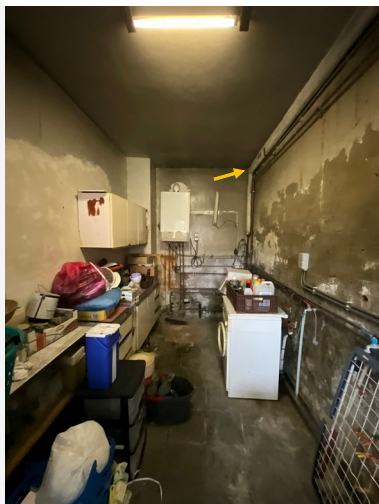
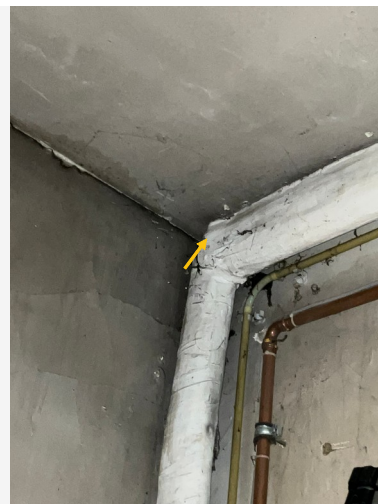
Eindbeoordeling materiaalrisico	Verhoogd materiaalrisico en/of verhoogde kans op vezelvrijgave
---------------------------------	--

Gebondenheid	Categorie 2: niet-hechtgebonden met matrix
Asbestsoort (vezeltype)	Amfibool aanwezig, uitgezonderd crocidoliet
Asbestconcentratie	Hoog ($\geq 50\%$)
Afschermingsgraad van het gehele materiaal	Geheel of deels (ook) vrij aan de binnenlucht
Toestand van het materiaal	Licht beschadigd, licht verweerd. Intact calciumsilicaatmateriaal of categorie III 'gebondenheid'

#	Type	Referentie	Resultaat
1.1	Mengmonster	MM06	Amosiet, Chrysotiel

Beschrijving	Leidingisolatie bochten
Omgeving	Binnen
Primaire drager	HVAC infrastructuur en uitrusting
Asbestmateriaal	In-situ afwerkingslagen - Thermische isolatie
Bindmiddel van asbestmateriaal	Gips - kalk
Gebondenheid op basis van bindmiddel	Niet-hechtgebonden
Hoeveelheid (lengte - omtrek - dikte - aantal)	<ul style="list-style-type: none">• 1,50 m - 45,00 cm - 2,00 cm - 1 stuk
Totaal volume	0,014 m ³
Eenvoudig bereikbaar	Ja
Bevestigingswijze	<ul style="list-style-type: none">• Verlijmd, ingegoten, versmeerd
Identificatiemethode	Vaststelling met monsternamen
Destructieve handeling voor identificatie	Nee
Opmerking	De hoeveelheid is een schatting en kan afwijken van de werkelijke toestand. Rechte stukken en bochten worden waar mogelijk apart bemonsterd.

- Verwijder dit asbestmateriaal zo snel mogelijk. Volg de toestand goed op.

- Hermetische zone (erkend asbestverwijderaar)
Deze toepassing kan enkel door een erkende asbestverwijderaar via de methodiek van hermetische zone verwijderd worden omdat verwijdering via de methodiek van eenvoudige handelingen en/of couveusezakmethode niet mogelijk is; en er automatisch een verhoogd risico op vrijgave van asbestvezels (max. concentratie 0,01 vezels/cm - CODEX Art. VI.3-54) ontstaat. (Bron: CODEX - Art. VI.3-61.- par 1.)

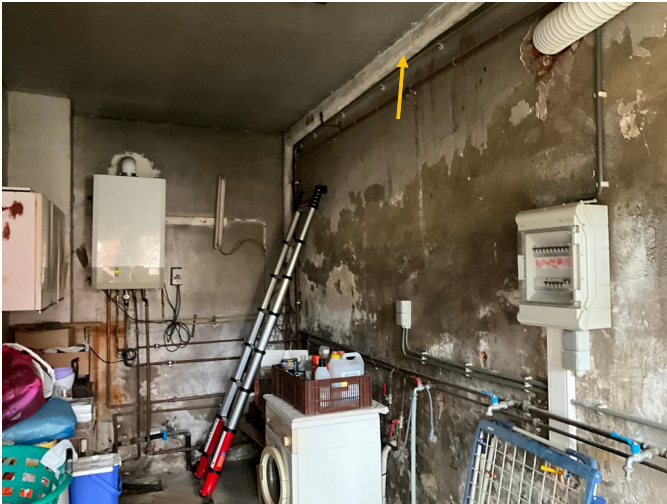
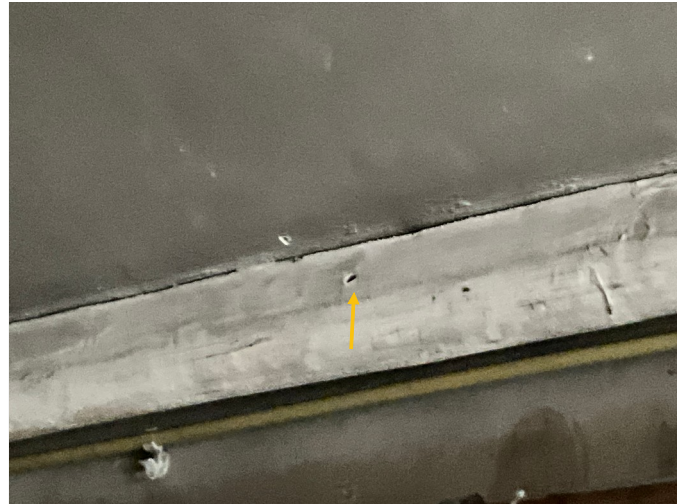
Eindbeoordeling materiaalrisico	Verhoogd materiaalrisico en/of verhoogde kans op vezelvrijgave
---------------------------------	--

Gebondenheid	Categorie 2: niet-hechtgebonden met matrix
Asbestsoort (vezeltype)	Amfibool aanwezig, uitgezonderd crocidoliet
Asbestconcentratie	Hoog ($\geq 50\%$)
Afschermingsgraad van het gehele materiaal	Geheel of deels (ook) vrij aan de binnenlucht
Toestand van het materiaal	Licht beschadigd, licht verweerd. Intact calciumsilicaatmateriaal of categorie III 'gebondenheid'

#	Type	Referentie	Resultaat
2.1	Mengmonster	MM05	Amosiet, Chrysotiel

Beschrijving	Leidingisolatie rechte stukken
Omgeving	Binnen
Primaire drager	HVAC infrastructuur en uitrusting
Asbestmateriaal	In-situ afwerkingslagen - Thermische isolatie
Bindmiddel van asbestmateriaal	Gips - kalk
Gebondenheid op basis van bindmiddel	Niet-hechtgebonden
Hoeveelheid (lengte - omtrek - dikte - aantal)	<ul style="list-style-type: none">• 7,00 m - 35,00 cm - 2,00 cm - 1 stuk
Totaal volume	0,049 m ³
Eenvoudig bereikbaar	Ja
Bevestigingswijze	<ul style="list-style-type: none">• Verlijmd, ingegoten, versmeerd
Identificatiemethode	Vaststelling met monsternamen
Destructieve handeling voor identificatie	Nee
Opmerking	De hoeveelheid is een schatting en kan afwijken van de werkelijke toestand. Rechte stukken en bochten worden waar mogelijk apart bemonsterd.

- Verwijder dit asbestmateriaal zo snel mogelijk. Volg de toestand goed op.

- Hermetische zone (erkend asbestverwijderaar)
Deze toepassing kan enkel door een erkende asbestverwijderaar via de methodiek van hermetische zone verwijderd worden omdat verwijdering via de methodiek van eenvoudige handelingen en/of couveusezakmethode niet mogelijk is; en er automatisch een verhoogd risico op vrijgave van asbestvezels (max. concentratie 0,01 vezels/cm - CODEX Art. VI.3-54) ontstaat. (Bron: CODEX - Art. VI.3-61.- par 1.)

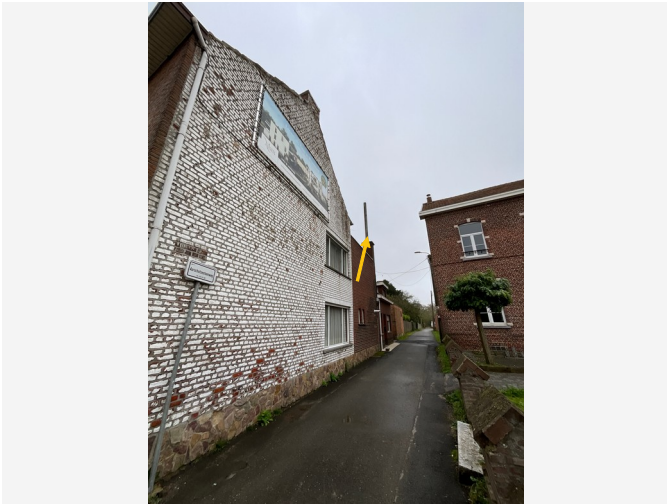
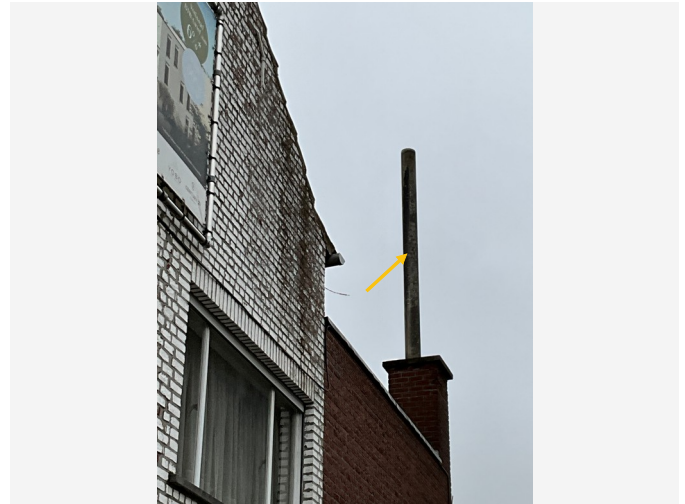
Eindbeoordeling materiaalrisico	Verhoogd materiaalrisico en/of verhoogde kans op vezelvrijgave
---------------------------------	--

Gebondenheid	Categorie 1: hechtgebonden in oorsprong
Asbestsoort (vezeltype)	Crocidoliet aanwezig
Asbestconcentratie	Laag (< 50%)
Afschermingsgraad van het gehele materiaal	Geheel of deels vrij aan de buitenlucht
Toestand van het materiaal	Matig beschadigd, matig verweerd

Beschrijving	Asbestcement schouw
Omgeving	Buiten
Primaire drager	Plat dak
Asbestmateriaal	Rookgaskanaal
Bindmiddel van asbestmateriaal	Cement
Gebondenheid op basis van bindmiddel	Hecht
Hoeveelheid (lengte - omtrek - dikte - aantal)	<ul style="list-style-type: none">• 3,00 m - 40,00 cm - 2,00 cm - 1 stuk
Totaal volume	0,024 m ³
Eenvoudig bereikbaar	Ja
Bevestigingswijze	<ul style="list-style-type: none">• Verlijmd, ingegoten, versmeerd
Identificatiemethode	Vaststelling zonder monsternamen
Destructieve handeling voor identificatie	Nee
Opmerking	Diepte in de schacht is onbekend.

- Verwijder dit asbestmateriaal zo snel mogelijk. Volg de toestand goed op.

- Eenvoudige handelingen: mag via doe-het-zelf of door werknemer(s) met opleidingsattest eenvoudige handelingen
Deze toepassing betreft een hechtgebonden asbesttoepassing, buiten, en kan door een aannemer die over een opleidingsattest eenvoudige handelingen beschikt of door een particulier (doe-het-zelf), verwijderd worden indien:

- 1) er geen verhoogd risico op vrijgave van asbestvezels ontstaat;
- 2) de toepassing voorafgaand wordt gefixeerd/bevochtigd;
- 3) de individuele elementen zonder machinale werktuigen en zonder breken of gooien een voor een losgemaakt worden;
- 4) in gesloten verpakking weggevoerd worden naar een erkend afvalpunt (recyclagepark).

Deze hechtgebonden toepassing, toegankelijk langs buiten, kan enkel door een erkende asbestverwijderaar verwijderd worden omdat er hier automatisch een verhoogd risico op vrijgave van asbestvezels ontstaat.

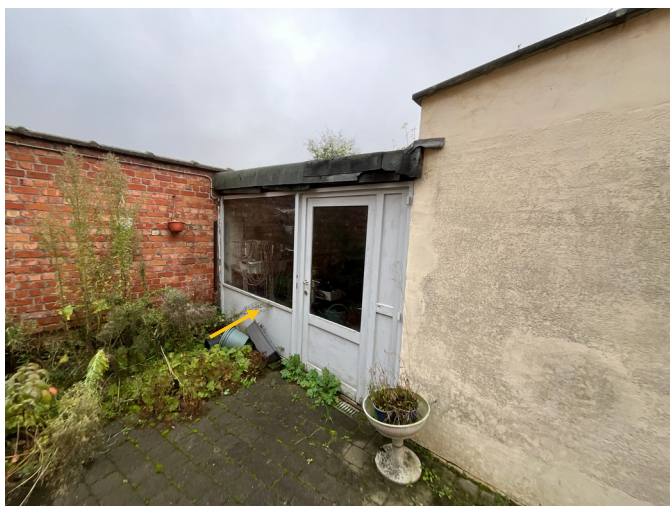
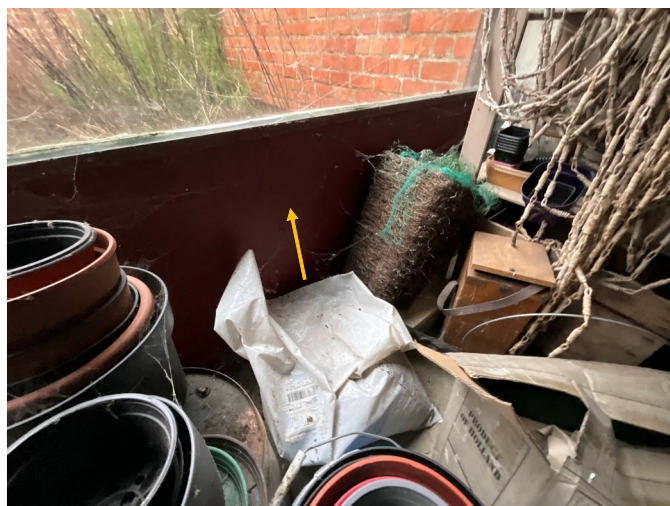
Eindbeoordeling materiaalrisico	Verhoogd materiaalrisico en/of verhoogde kans op vezelvrijgave
---------------------------------	--

Gebondenheid	Categorie 1: hechtgebonden in oorsprong
Asbestsoort (vezeltype)	Crocidoliet aanwezig
Asbestconcentratie	Laag (< 50%)
Afschermingsgraad van het gehele materiaal	Geheel of deels (ook) vrij aan de binnenlucht
Toestand van het materiaal	Licht beschadigd, licht verweerd. Intact calciumsilicaatmateriaal of categorie III 'gebondenheid'

Beschrijving	Wand tuinberging
Omgeving	Grenst aan binnen- en buitenlucht
Primaire drager	Wand buitenschil
Asbestmateriaal	Plaat, paneel, tablet - Type Menuiserite
Bindmiddel van asbestmateriaal	Cement
Gebondenheid op basis van bindmiddel	Hecht
Hoeveelheid (oppervlakte - dikte - aantal)	<ul style="list-style-type: none">• 2,50 m² - 0,50 cm - 1 stuk
Totaal volume	0,013 m ³
Eenvoudig bereikbaar	Nee <ul style="list-style-type: none">• Verwijdering tast de bouwkundige integriteit aan.
Bevestigingswijze	<ul style="list-style-type: none">• Geklemd
Identificatiemethode	Vaststelling zonder monstername
Destructieve handeling voor identificatie	Nee
Opmerking	De wand van de tuinberging is onder het glas asabestverdacht (asbestcementen plaat). De deur rechts bestaat uit hout.

- Zorg voor een veilig beheer en verwijder dit asbestmateriaal wanneer het bij werken eenvoudig bereikbaar wordt. Controleer de toestand jaarlijks op wijzigingen.
- Voer bijkomende staalname(s) uit.

- Eenvoudige handelingen: mag via doe-het-zelf of door werknemer(s) met opleidingsattest eenvoudige handelingen
Laat deze tuinberging verwijderen door een aannemer met opleidingsattest eenvoudige handelingen.
Raadpleeg de sectie "toelichting" achteraan in het asbestattest, waar de methodieken asbestverwijdering worden toegelicht.

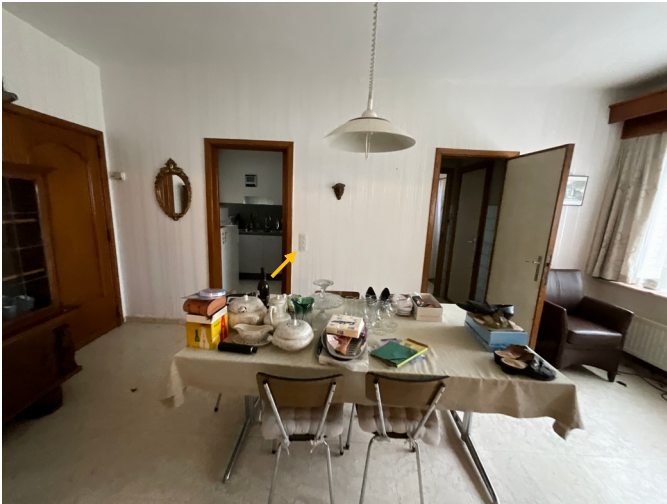
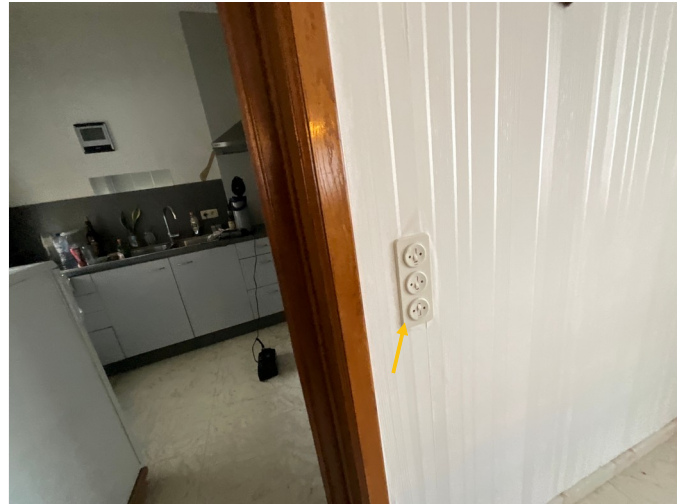
Eindbeoordeling materiaalrisico	Laag materiaalrisico en/of verlaagde kans op vezelvrijgave
---------------------------------	--

Gebondenheid	Categorie 1: hechtgebonden in oorsprong
Asbestsoort (vezeltype)	Crocidoliet aanwezig
Asbestconcentratie	Laag (< 50%)
Afschermingsgraad van het gehele materiaal	Geheel of deels (ook) vrij aan de binnenlucht
Toestand van het materiaal	Onbeschadigd, niet verweerd

Beschrijving	Bakeliet toepassingen
Omgeving	Binnen
Primaire drager	Binnenwand
Asbestmateriaal	Plaat, paneel, tablet - Type Bakeliet
Bindmiddel van asbestmateriaal	Kunststof of -hars
Gebondenheid op basis van bindmiddel	Hecht
Hoeveelheid (oppervlakte - dikte - aantal)	<ul style="list-style-type: none"> • 0,10 m² - 1,00 cm - 20 stuks • 0,30 m² - 2,00 cm - 2 stuks
Totaal volume	0,032 m ³
Eenvoudig bereikbaar	Ja
Bevestigingswijze	<ul style="list-style-type: none"> • Geschroefd
Identificatiemethode	Vaststelling zonder monsternamen
Destructieve handeling voor identificatie	Nee
Opmerking	<p>Het aantal witte en zwarte schakelaars in bakeliet is een schatting.</p> <p>Bakeliet toepassingen zijn in sommige gevallen asbesthoudend. Er werd geen staalname uitgevoerd van deze toepassing. Bij renovatie, of vernieuwing electriciteit advies: verwijderen van de mogelijk asbesthoudende toepassing. Algemeen advies: Zorg dat de toepassing in een goede staat blijft verkeren.</p>

- Zorg voor een veilig beheer. Vermijd het beschadigen van het asbestmateriaal. Controleer de toestand jaarlijks op wijzigingen.

- Eenvoudige handelingen: mag via doe-het-zelf of door werknemer(s) met opleidingsattest eenvoudige handelingen
Betreft een hecht-gebonden asbesttoepassing, binnen, dewelke niet verweerd is. Zonder breken verwijderen. Zorg voor voldoende beschermmiddelen en zorg dat er niemand in de nabije omgeving is tijdens de verwijdering. Hou rekening met de regelgeving omtrent de verwijdering van tellers en meters bij de bevoegde instanties.

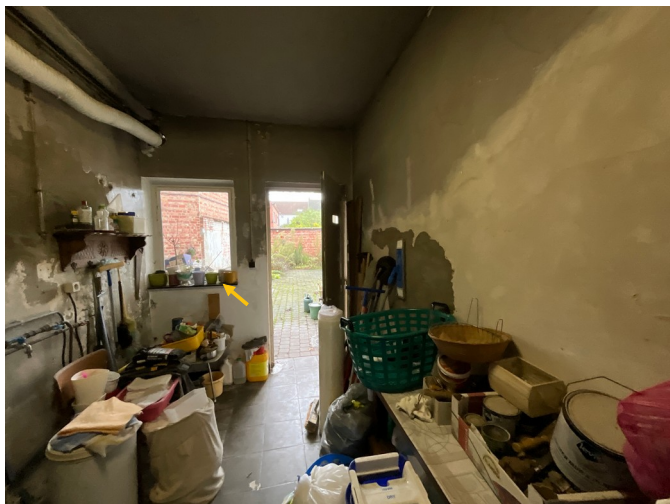
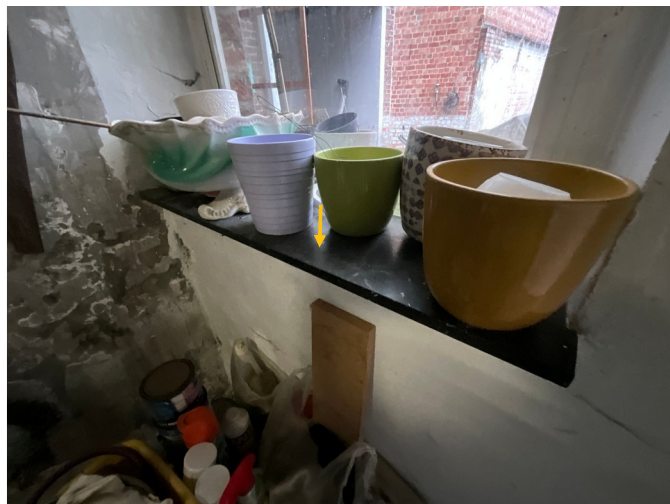
Eindbeoordeling materiaalrisico	Zeer laag materiaalrisico en/of zeer lage kans op vezelvrijgave
---------------------------------	---

Gebondenheid	Categorie 1: hechtgebonden in oorsprong
Asbestsoort (vezeltype)	Alleen chrysotiel
Asbestconcentratie	Laag (< 50%)
Afschermingsgraad van het gehele materiaal	Geheel of deels (ook) vrij aan de binnenlucht
Toestand van het materiaal	Onbeschadigd, niet verweerd

Beschrijving	Massal venstertablet bergplaats
Omgeving	Binnen
Primaire drager	Wandopening verticaal (raam, deur, ...)
Asbestmateriaal	Plaat, paneel, tablet - Type Massal
Bindmiddel van asbestmateriaal	Cement
Gebondenheid op basis van bindmiddel	Hecht
Hoeveelheid (oppervlakte - dikte - aantal)	<ul style="list-style-type: none">• 0,20 m² - 2,00 cm - 1 stuk
Totaal volume	0,004 m ³
Eenvoudig bereikbaar	Ja
Bevestigingswijze	<ul style="list-style-type: none">• Geklemd• Verlijmd, ingegoten, versmeerd
Identificatiemethode	Vaststelling zonder monsternamen
Destructieve handeling voor identificatie	Nee
Opmerking	De grootte van de venstertablet is een schatting.

- Zorg voor een veilig beheer. Vermijd het beschadigen van het asbestmateriaal. Controleer de toestand jaarlijks op wijzigingen.

- Eenvoudige handelingen: mag via doe-het-zelf of door werknemer(s) met opleidingsattest eenvoudige handelingen
Laat de venstertablet verwijderen door een aannemer met opleidingsattest eenvoudige handelingen.

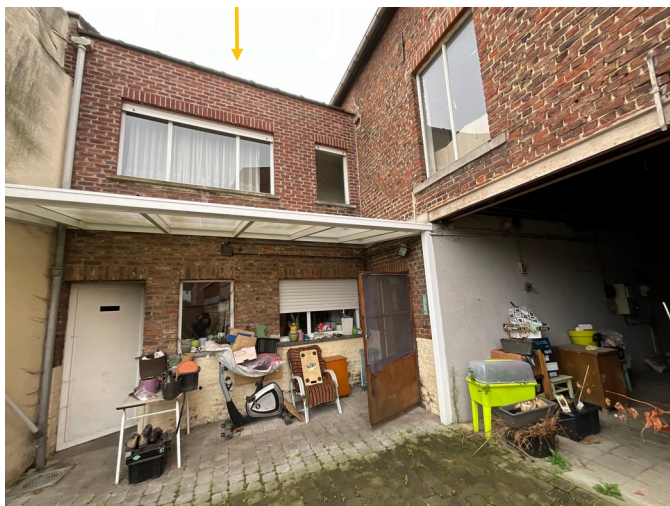
Situeringfoto

Reden: Het te onderzoeken materiaal situeert zich hoger dan 3,50 m te rekenen vanaf een veilige ondergrond

Uitleg van de asbestdeskundige: Foto's van Google Earth tonen aan dat op het plat dak (oude) roofing of epdm ligt. Wat er juist op het plat dak ligt, is niet vast te stellen.

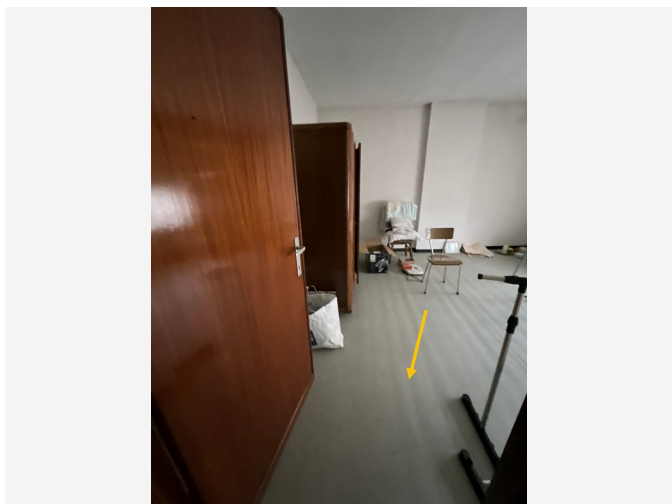
De vloerzeilen op V+1 zijn soepel of hebben een harige onderkant en zijn bijgevolg niet-asbestverdacht.

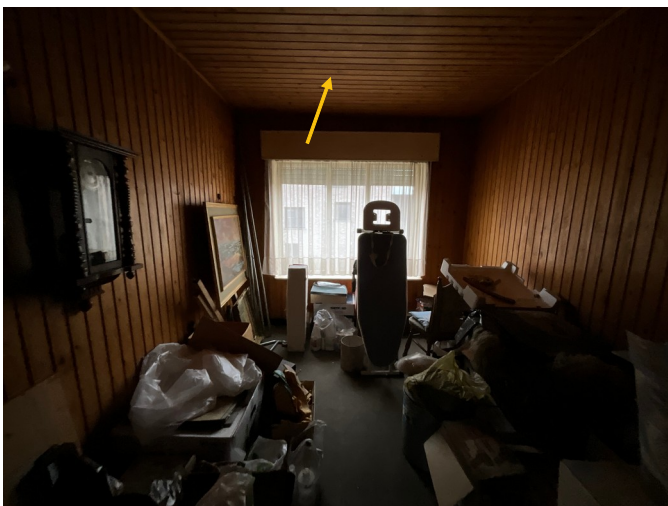
De plafonds werden afgewerkt met niet-asbestverdachte voorzetpanelen die inspectie van de bedekte structuur (opbouw, pleisterwerk) verhinderen.

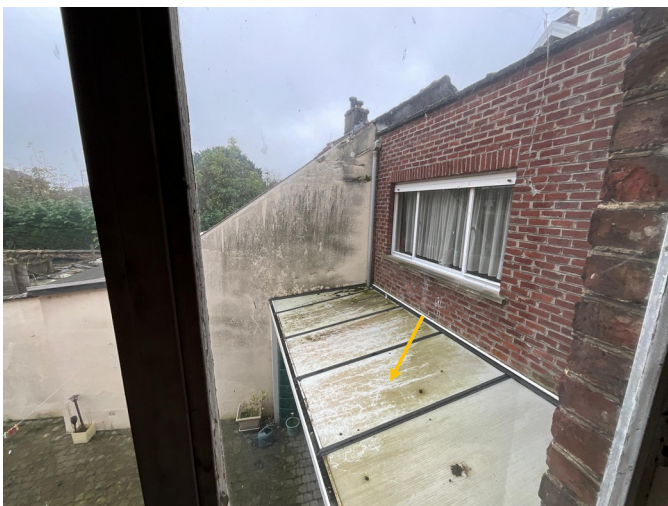
Het afdak bestaat uit kanaalplaten (geen asbest).

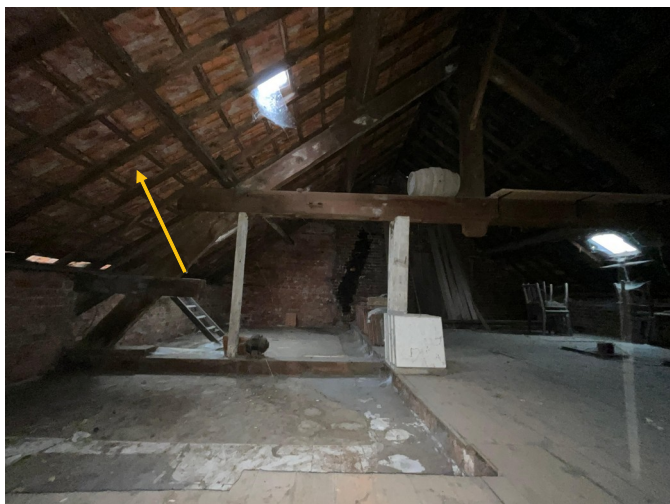
Het dak bestaat uit dakpannen. Er is geen onderdak aanwezig.

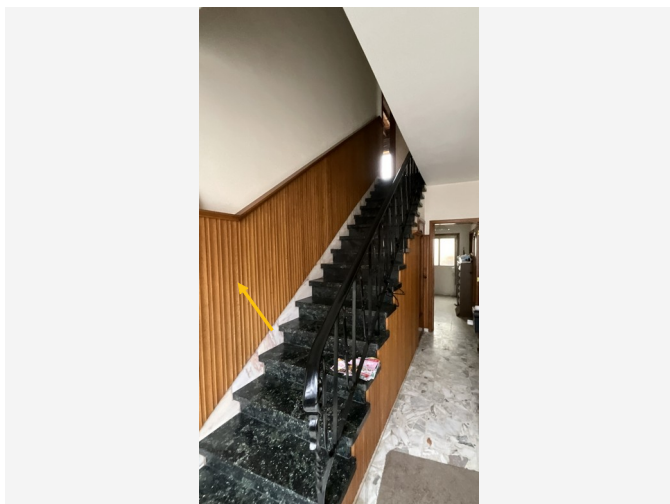
In de inkom en in de woonkamer (gedeeltelijk) zijn de muren afgewerkt met houten lambrisering.

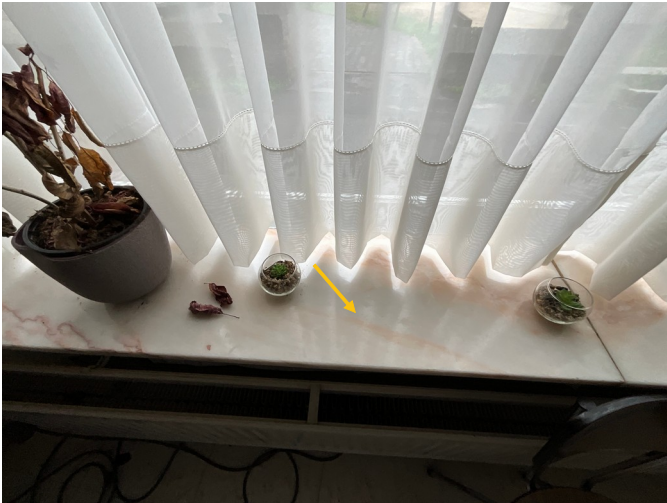
Tijdens de rondgang door de TCR (=toegankelijke constructie met risicobouwjaar) werden de vensterbanken nagekeken.

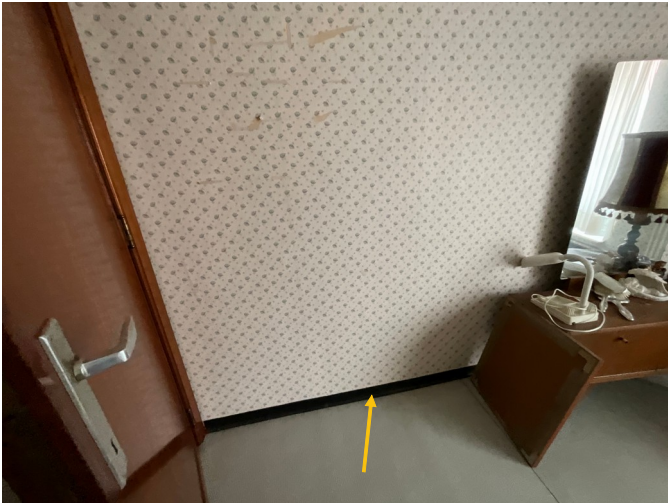
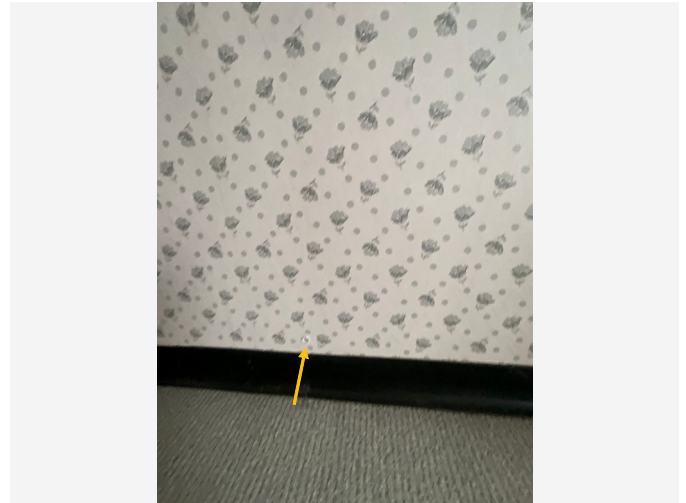
Fiche 16: Pleisterwerk wanden

Geen asbest

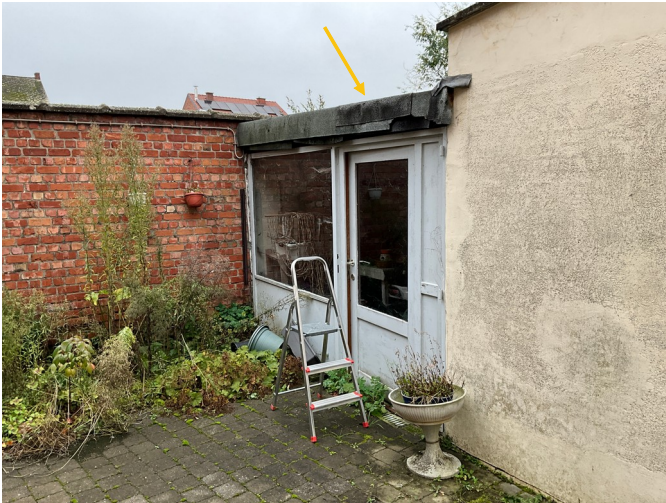
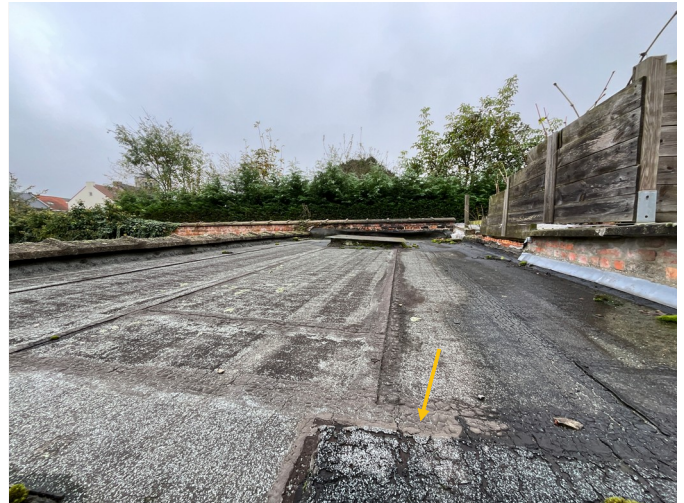
Fiche 17: Roofing bijgebouw

Geen asbest

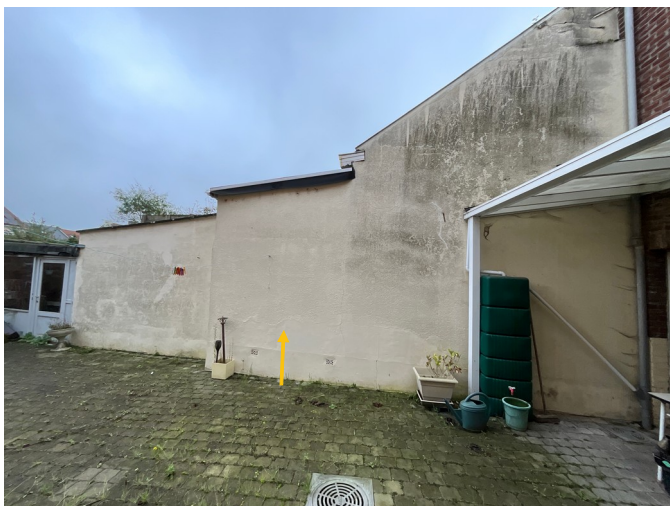
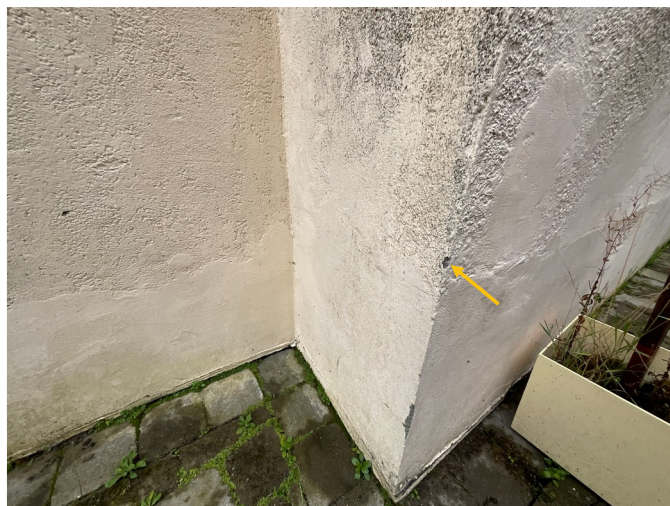
Fiche 18: Crepi gevels

Geen asbest

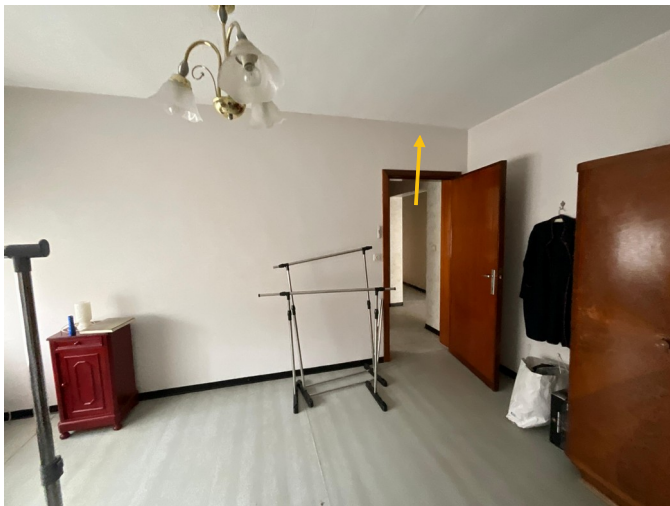
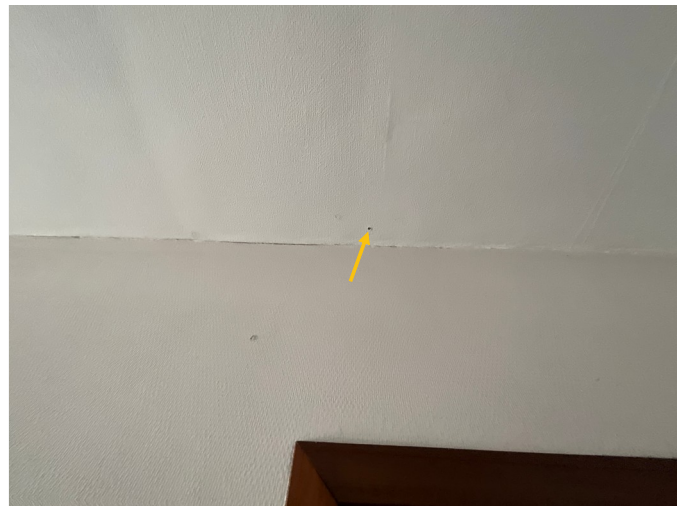
Fiche 19: Pleisterwerk plafonds

Geen asbest
