# Asbestinventarisatattest

Stationsstraat 39, 3018 Leuven

Attestnummer : 20250312-000288.001

Uitgegeven op : 12.03.2025

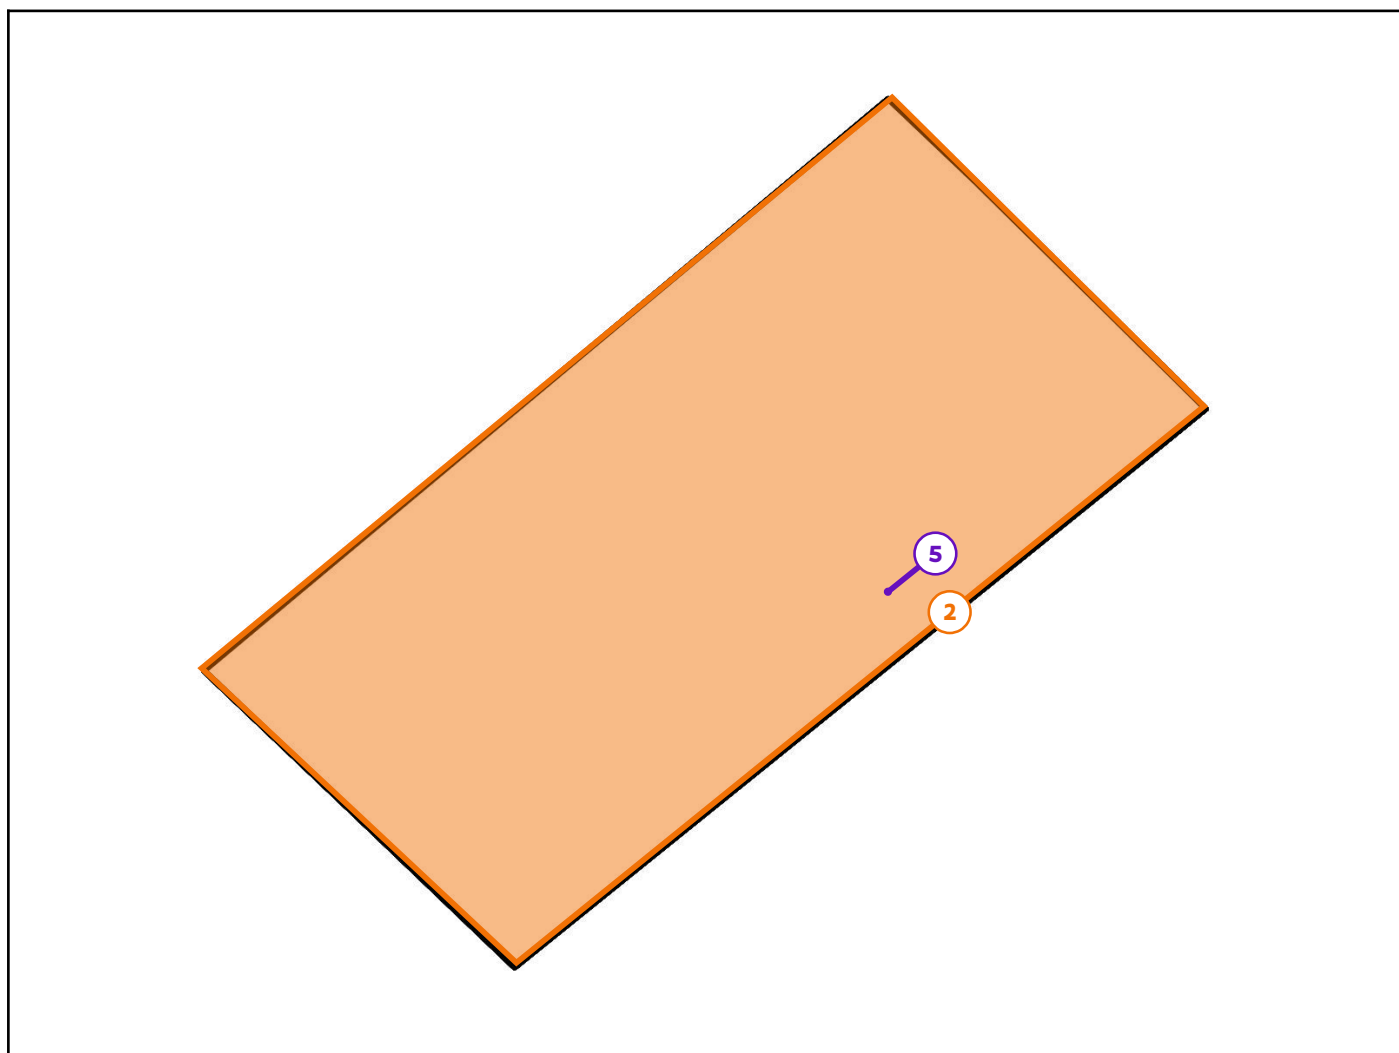
## Plan 1.12: Hoofdgebouw Dakenplan

| Beschrijving | Type | Actie |
|---|---|---|
| 2. Onderdak type Menuiserite | Asbestmateriaal | Maatregelen nemen |
| 5. schouw op schuin dak | Beperking | - |

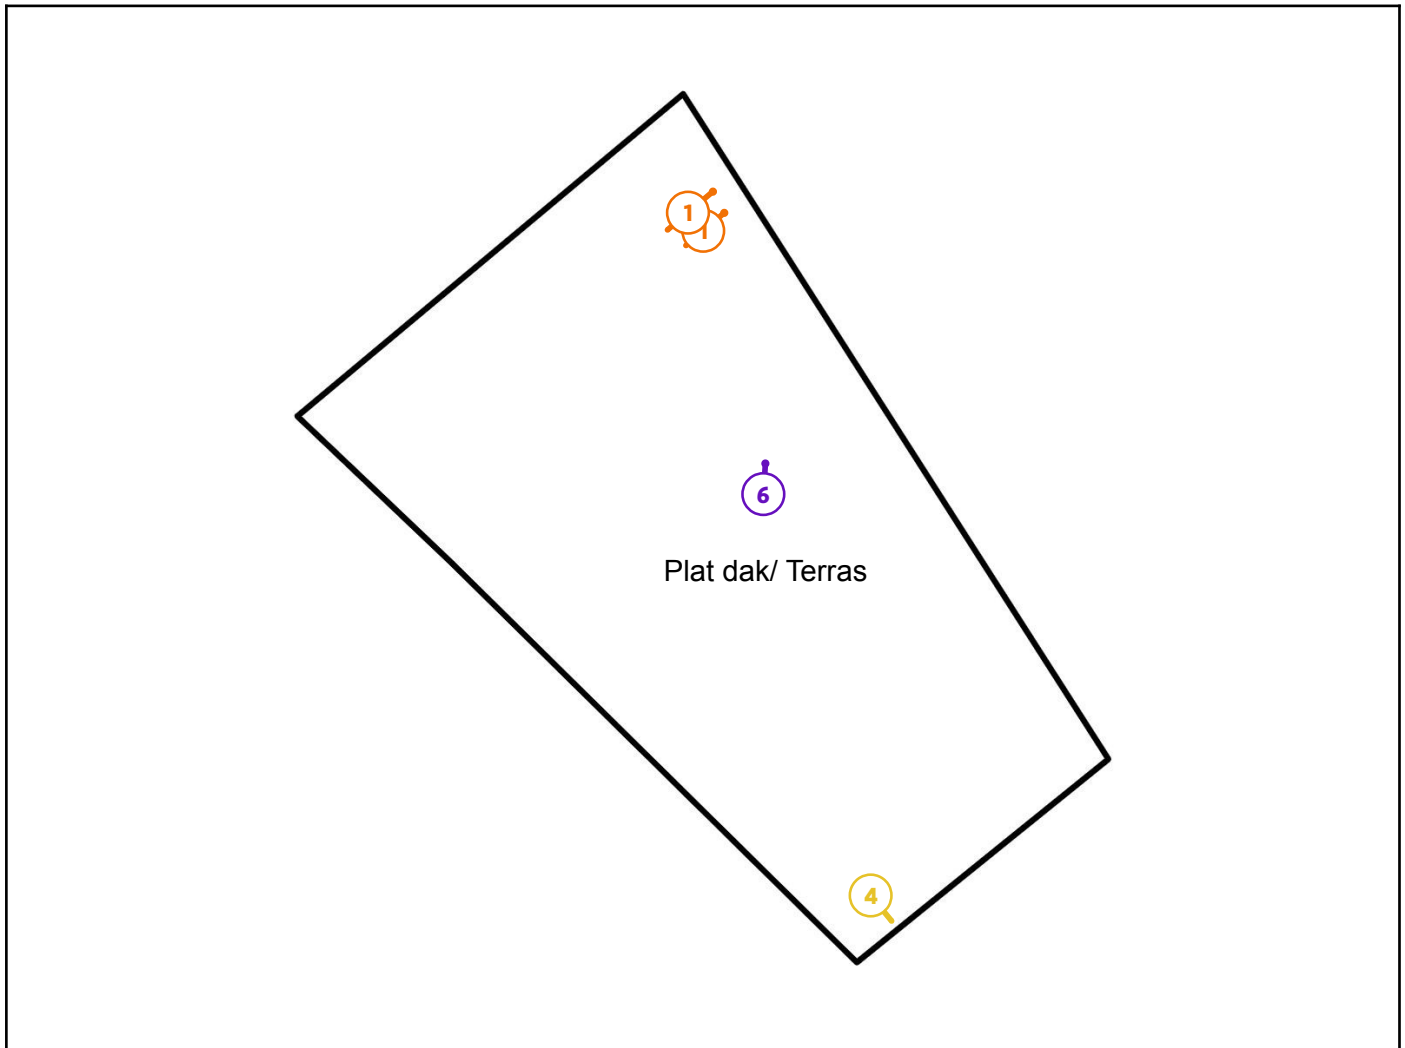
## Plan 2.1: Bijgebouw plan

| Beschrijving | Type | Actie |
|---|---|---|
| 1. Rookgaskanalen | Asbestmateriaal | Verwijderen |
| 4. Verdachte afvoerbuïs | Asbestmateriaal | Zorgvuldig beheren |
| 6. Verluchtingsbuis terras | Beperking | - |

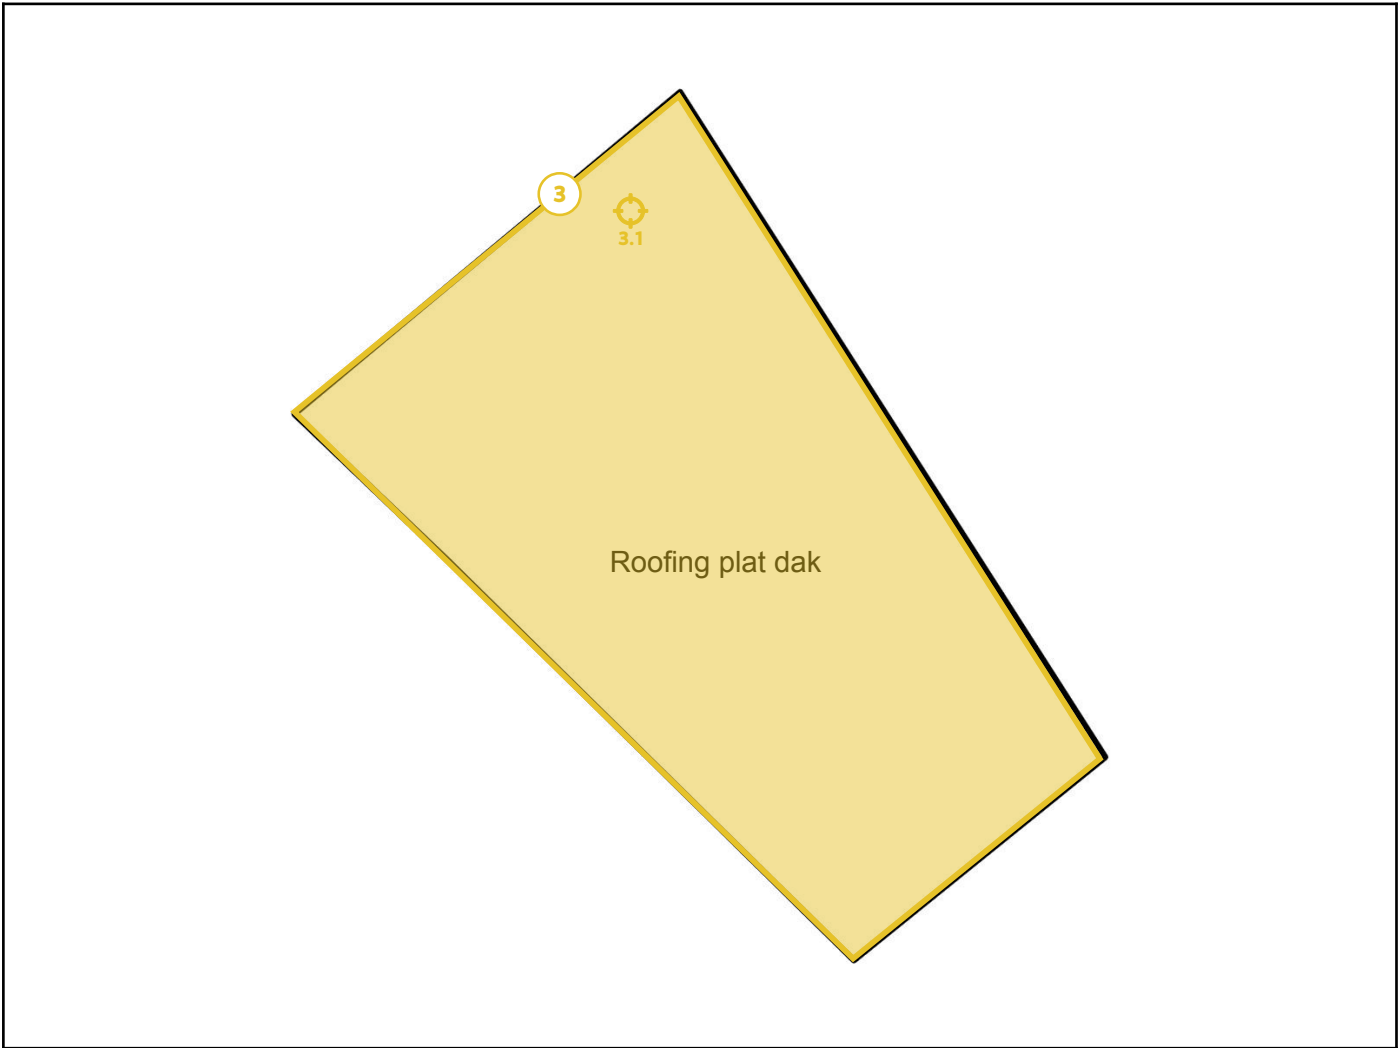
## Plan 2.2: Bijgebouw Dakenplan

| Beschrijving | Type | Actie |
|---|---|---|
| 3. Roofing terras V+1 | Asbestmateriaal | Zorgvuldig beheren |

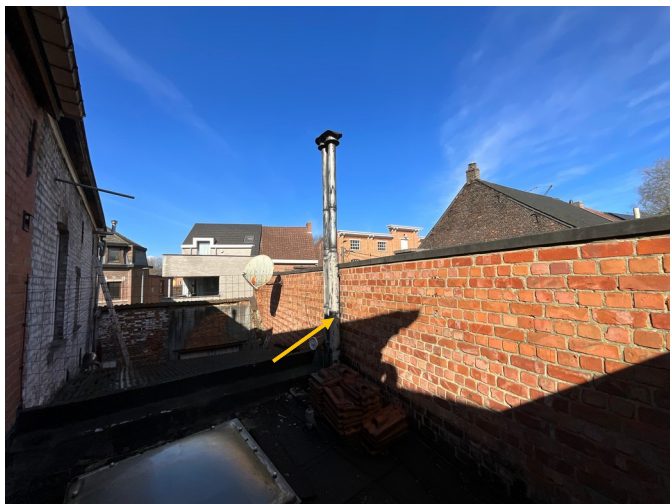
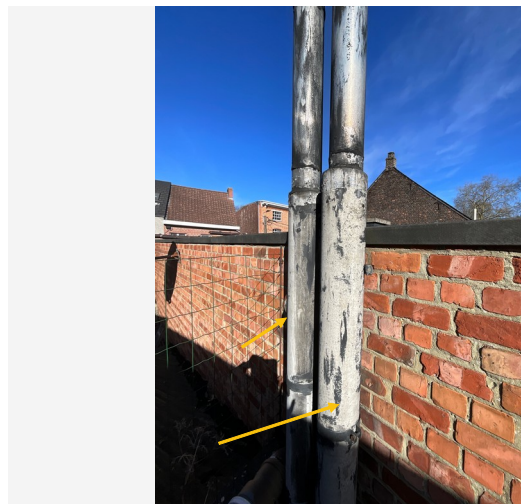
Het asbestmateriaal valt onder de mijlpaal van 2034.

Verwijderen

| Eindbeoordeling materiaalrisico | Laag materiaalrisico en/of verlaagde kans op vezelvrijgave |

| Asbestsoort (vezeltype) | Crocidoliet aanwezig |
| Toestand van het materiaal | Licht beschadigd, licht verweerd. Intact calciumsilicaatmateriaal of categorie III 'gebondenheid' |

| Beschrijving | Rookgaskanalen |
| Hoeveelheid (lengte - omtrek - dikte - aantal) | <ul style="list-style-type: none"><li>• 2,50 m - 30,00 cm - 2,00 cm - 2 stuks</li></ul> |

- Verwijder dit asbestmateriaal zo snel mogelijk. Volg de toestand goed op.

- Eenvoudige handelingen: mag via doe-het-zelf of door werknemer(s) met opleidingsattest eenvoudige handelingen  
Deze toepassing kan door een aannemer die over een opleidingsattest eenvoudige handelingen beschikt of door een particulier (doe-het-zelf), verwijderd worden indien er geen verhoogd risico op vrijgave van asbestvezels (max. concentratie 0,01 vezels/cm<sup>3</sup> - CODEX Art. VI.3-54) ontstaat en de toepassing voorafgaand wordt gefixeerd/bevochtigd; de individuele elementen zonder machinale werktuigen en zonder breken of gooien een voor een losgemaakt worden; en ten slotte in gesloten verpakking weggevoerd worden naar een erkend afvalpunt (recyclagepark).

In de zone mogen geen derden en/of minderjarigen aanwezig zijn en moet elke betrokken persoon steeds gepaste persoonlijke beschermingsmiddelen (P3-gelaatsmasker + handschoenen) dragen.

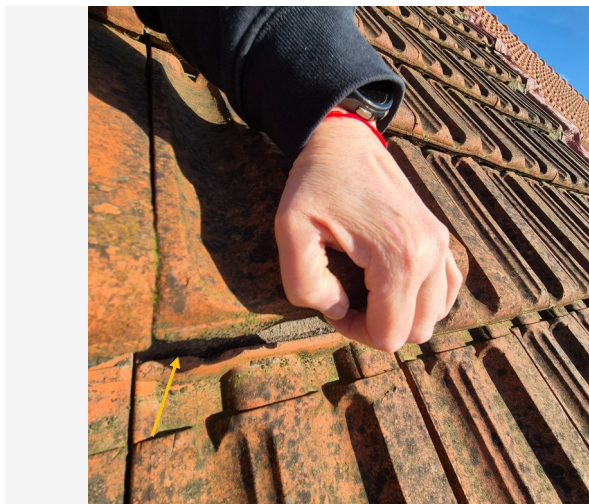
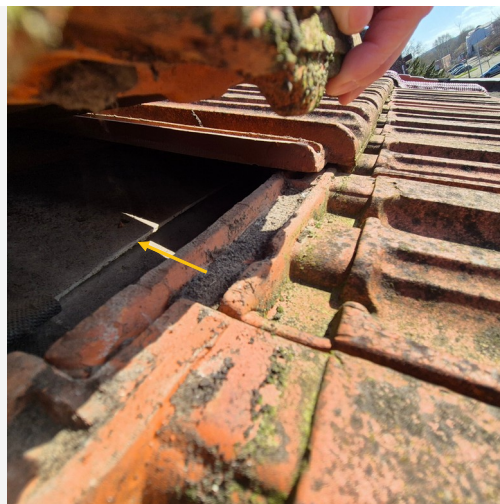
Het asbestmateriaal valt onder de mijlpaal van 2040.

Maatregelen nemen

| Eindbeoordeling materiaalarisico | Verhoogd materiaalarisico en/of verhoogde kans op vezelvrijgave |

| Asbestsoort (vezeltype) | Crocidoliet aanwezig |
| Toestand van het materiaal | Licht beschadigd, licht verweerd. Intact calciumsilicaatmateriaal of categorie III 'gebondenheid' |

| Beschrijving | Onderdak type Menuiserite |
| Hoeveelheid (oppervlakte - dikte - aantal) | <ul style="list-style-type: none"><li>• 40,00 m<sup>2</sup> - 0,30 cm - 1 stuk</li></ul> |

- Zorg voor een veilig beheer en verwijder dit asbestmateriaal wanneer het bij werken eenvoudig bereikbaar wordt. Controleer de toestand jaarlijks op wijzigingen.

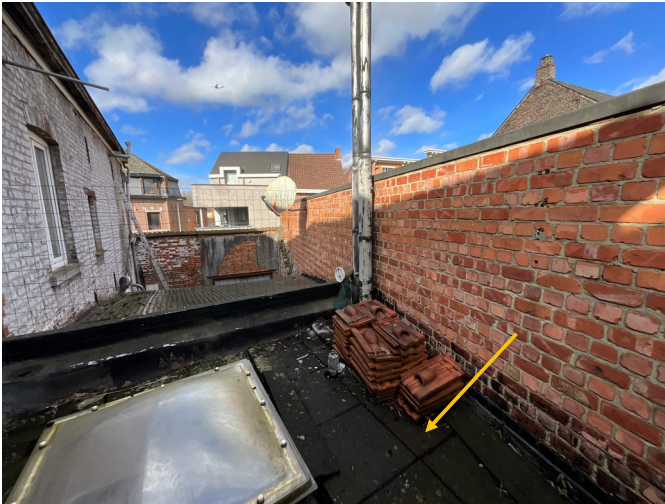
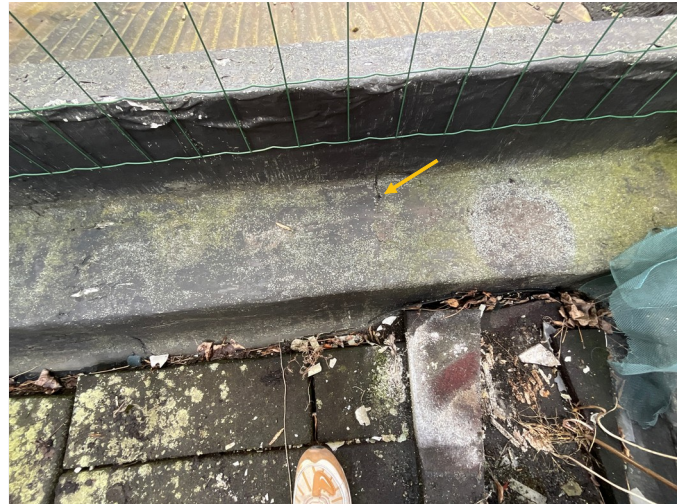
Het asbestmateriaal valt onder de mijlpaal van 2040.

Zorgvuldig beheren

| Eindbeoordeling materiaalarisico | Laag materiaalarisico en/of verlaagde kans op vezelvrijgave |

| Asbestsoort (vezeltype) | Alleen chrysotiel |
| Toestand van het materiaal | Licht beschadigd, licht verweerd. Intact calciumsilicaatmateriaal of categorie III 'gebondenheid' |

| # | Type | Referentie | Resultaat |
|---|---|---|---|
| 3.1 | Puntmonster | MM03 | Chrysotiel |

| Beschrijving | Roofing terras V+1 |

- Zorg voor een veilig beheer en verwijder dit asbestmateriaal wanneer het bij werken eenvoudig bereikbaar wordt. Controleer de toestand jaarlijks op wijzigingen.

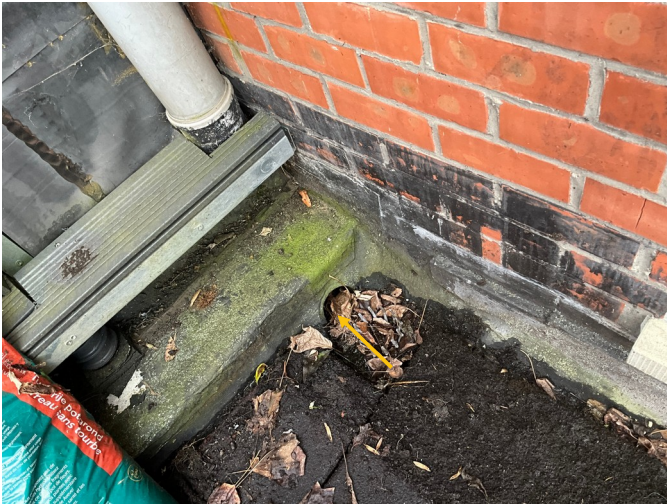
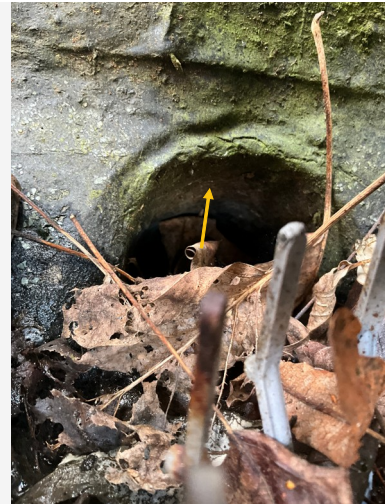
| Opmerking | De precieze lengte is onbekend. |

- Eenvoudige handelingen: mag via doe-het-zelf of door werknemer(s) met opleidingsattest eenvoudige handelingen  
Deze toepassing kan door een aannemer die over een opleidingsattest eenvoudige handelingen beschikt of door een particulier (doe-het-zelf), verwijderd worden indien er geen verhoogd risico op vrijgave van asbestvezels (max. concentratie 0,01 vezels/cm<sup>3</sup> - CODEX Art. VI.3-54) ontstaat en de toepassing voorafgaand wordt gefixeerd/bevochtigd; de individuele elementen zonder machinale werktuigen en zonder breken of gooien een voor een losgemaakt worden; en ten slotte in gesloten verpakking weggevoerd worden naar een erkend afvalpunt (recyclagepark).

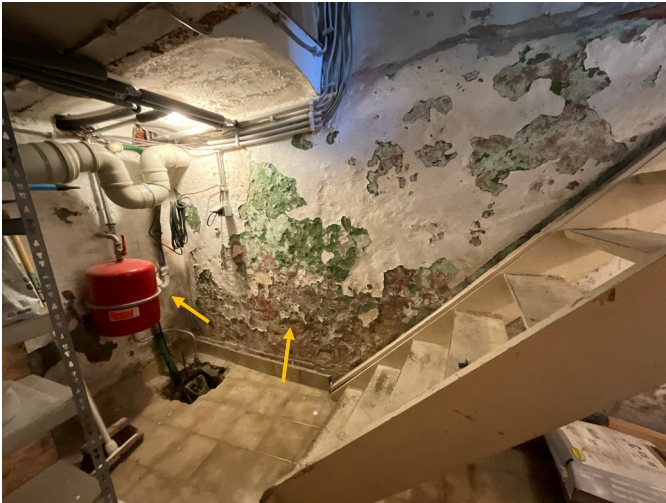
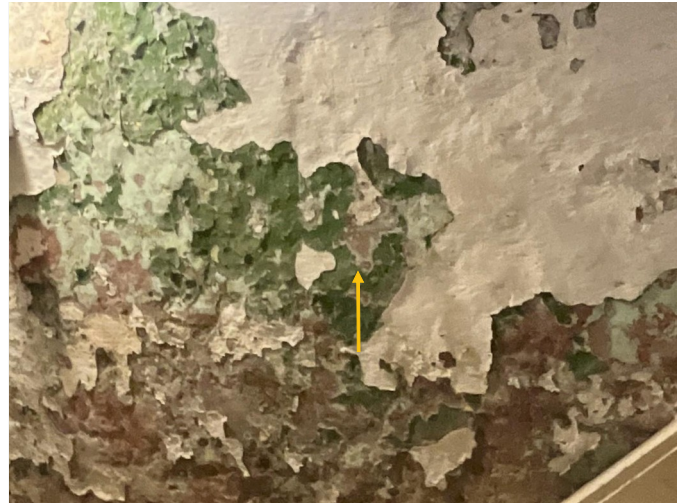
## Fiche 13: Smeerlaag kelder

Geen asbest

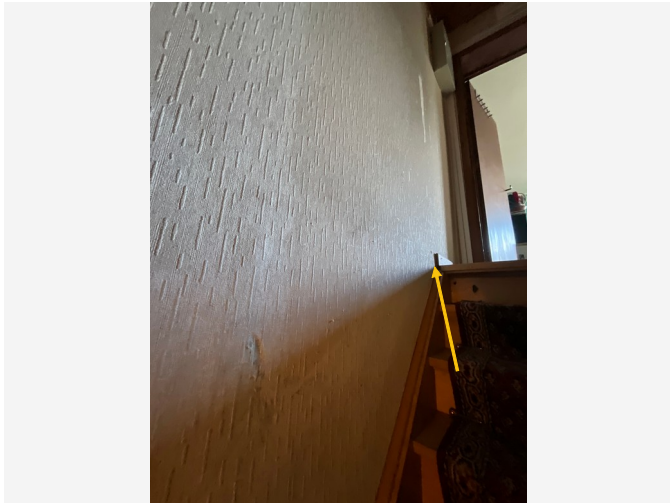
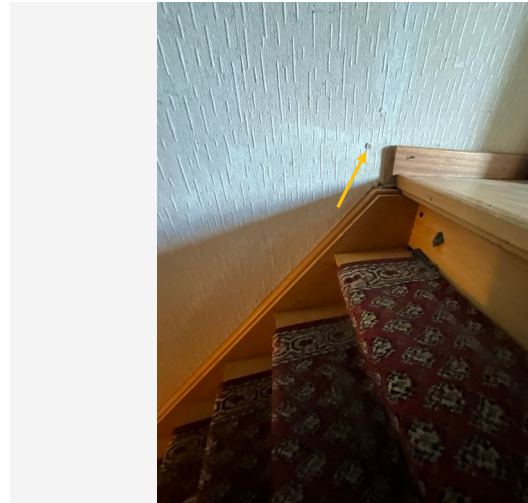
## Fiche 14: Pleisterwerk wanden

Geen asbest
