# Asbestinventarisatattest

Wilselsesteenweg 165/woondeel v1, 3010 Leuven

Attestnummer : 20260209-000429.000

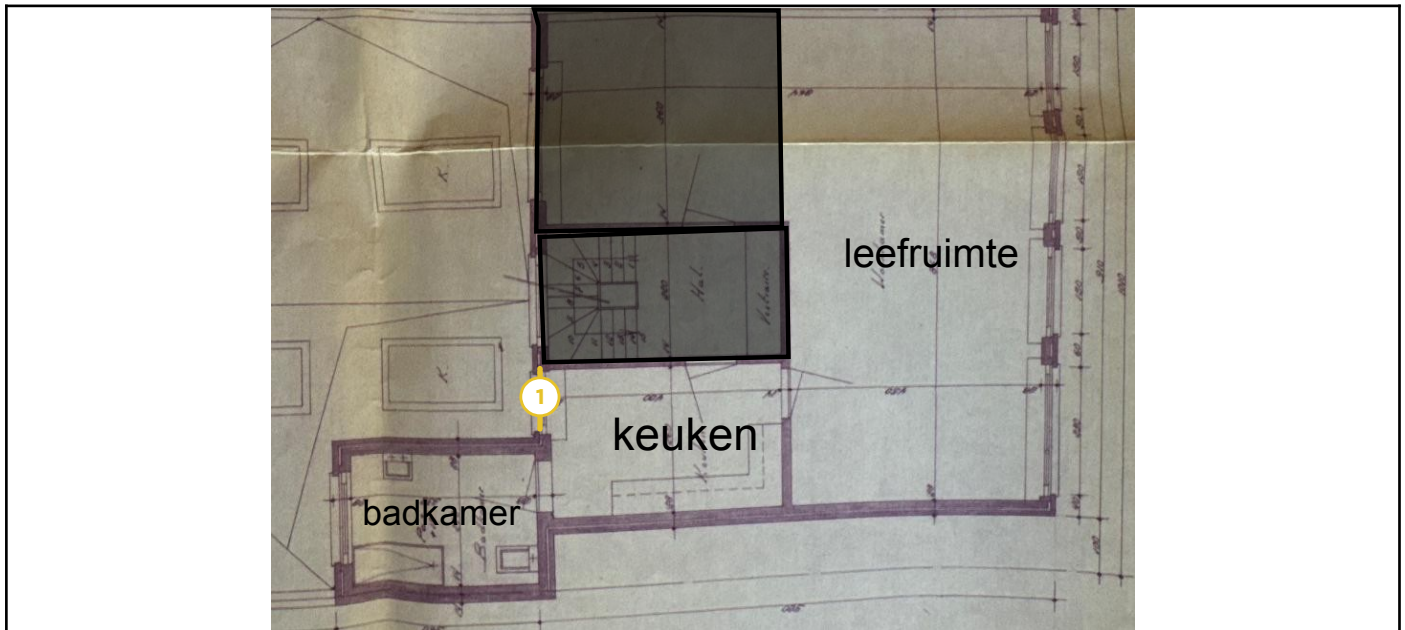
## Plan 1.2: vloerplan wooneenheid

| Beschrijving | Type | Actie |
|---|---|---|
| 1. Glasal deurpaneel | Asbestmateriaal | Zorgvuldig beheren |

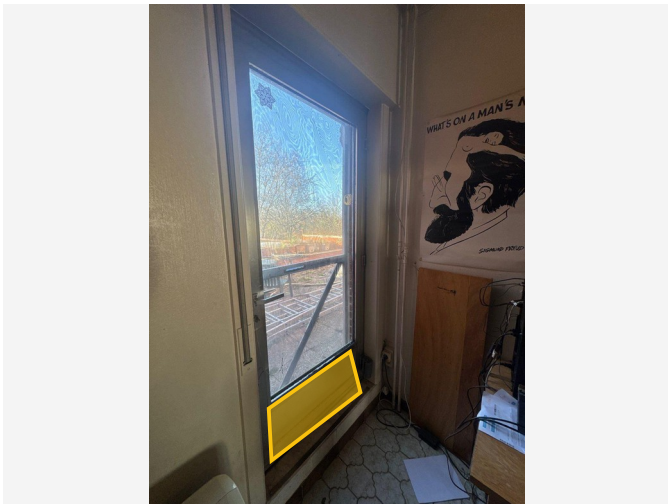
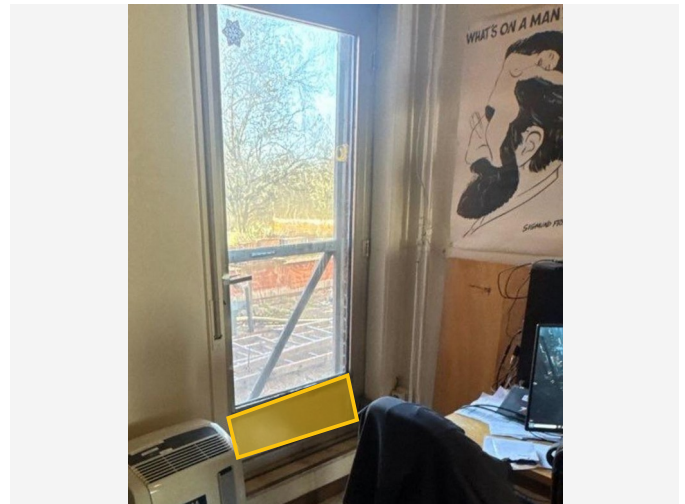
| Fiche 1: Glasal deurpaneel..... | 11 |

Het asbestmateriaal valt onder de mijlpaal van 2040.

Zorgvuldig beheren

| Eindbeoordeling materiaalarisico | Laag materiaalarisico en/of verlaagde kans op vezelvrijgave |

| Asbestsoort (vezeltype) | Crocidoliet aanwezig |
| Toestand van het materiaal | Onbeschadigd, niet verweerd |

| Beschrijving | Glasal deurpaneel |
| Asbestmateriaal | Plaat, paneel, tablet - Geëmailleerd, type Glasal |

- Zorg voor een veilig beheer. Vermijd het beschadigen van het asbestmateriaal. Controleer de toestand jaarlijks op wijzigingen.
- Voer bijkomende staalname(s) uit.

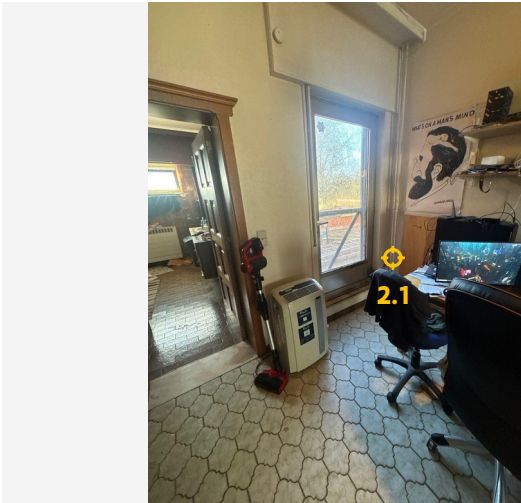
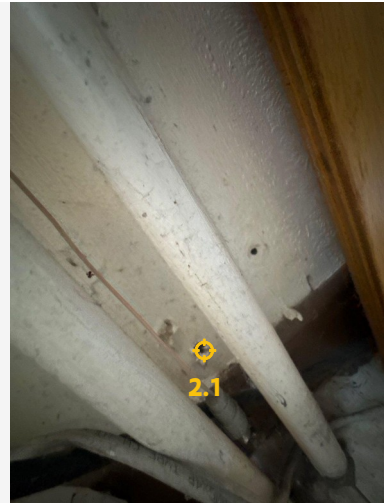
## Fiche 2: Pleisterwerk wanden

Geen asbest

| # | Type | Referentie | Resultaat |
|---|---|---|---|
| 2.1 | Mengmonster | 6020336389 | Geen asbest |

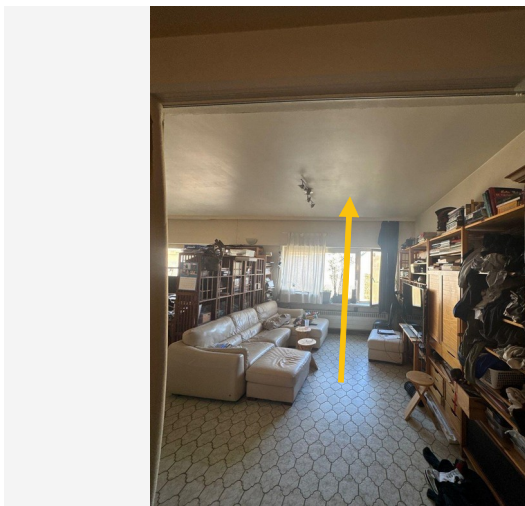
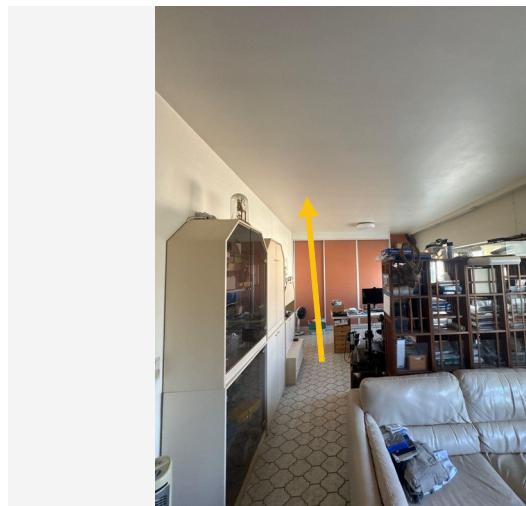
## Fiche 4: Geen pleisterwerk plafond aangetroffen.

| Beschrijving | Notitie | Terug te vinden op plannen |
|---|---|---|
| Fiche 4: Geen pleisterwerk plafond aangetroffen. | Er werd visueel geen pleisterwerk aangetroffen in de plafonds. | Plan 1.3: vloerplan wooneenheid kopie |
